## 6.2 鉄筋コンクリート造建築物の被害

### 6.2.1 被害の分類

## 6.2.2 建築物Aの被害

## 6.2.4 建築物Cの被害

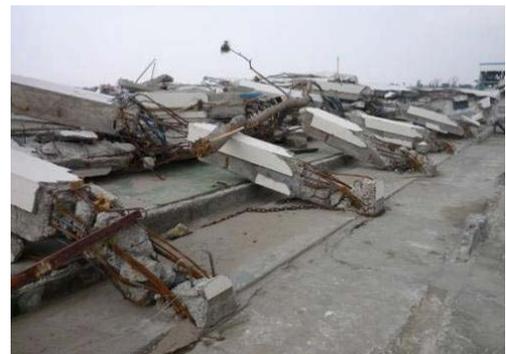
写真 6.2.1-1 2階建て建築物の倒壊

津波荷重により RC 造建築物が倒壊した事例が確認されている。写真 6.2.1-1 は、桁行方向 6 スパン、梁間方向 1 スパン、2 階建てで柱梁フレーム構造の建築物が、梁間方向に津波荷重を受けて完全に倒壊した事例である。1 階柱脚が曲げ破壊していることから、津波により 1 階に作用したせん断力が 1 階の保有水平耐力を大きく上回ったものと考えられる。なお、本建築物の柱の主筋は丸鋼であり、新耐震基準以前の旧基準により設計されたものと推測される。また、これまでの調査では、3 階建て以上の建築物では倒壊の被害は確認されていない。

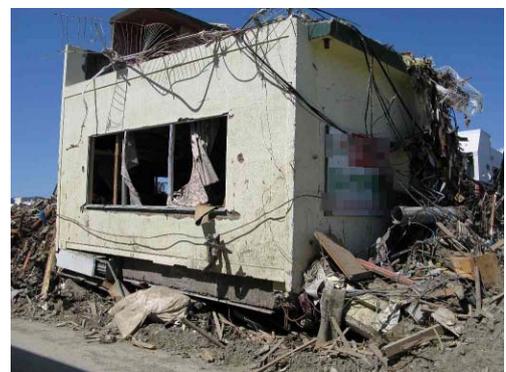
写真 6.2.1-2 2階建て建築物の層崩壊

建築物の 1 階の柱が柱頭・柱脚で曲げ破壊し、層崩壊した事例が 2 階建ての建築物において複数見られた (写真 6.2.1-2)。これらの建築物は柱梁フレーム構造であるが、1 階は比較的壁が少なく、2 階はコンクリートブロックの壁が多く設けられている。1 階が商店、2 階が住居として使用されていたものと推測され、構造的には 1 階の強度や剛性が低いという特徴を有すると思われる。これらの建築物では、2 階の開口が大きいため、2 階部分で大きな津波波圧を受け、1 階に作用するせん断力が 1 階の保有水平耐力を上回り倒壊したものと考えられる。

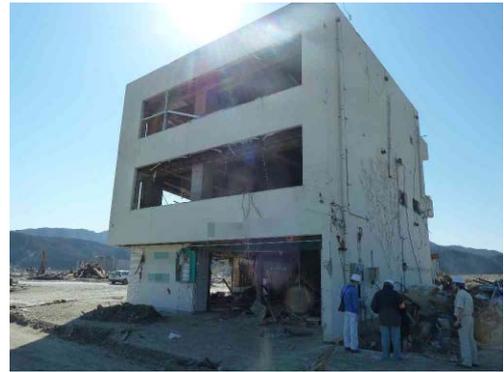
写真 6.2.1-3 残存する3階建て建築物

なお、これまでの調査では、3階建て以上の建築物では1階の層崩壊は確認されていない（写真6.2.1-3）。一般的には3階建て以上の建築物では連層の耐力壁が用いられることが多く、1階も壁の存在により耐力が大きかったものと考えられる。よって、3階建て以上で1階が柱のみの建築物については、層崩壊の可能性が無いとは言い切れないと思われる。

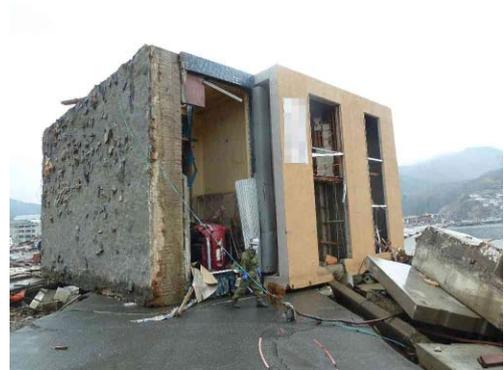
写真 6.2.1-4 3階建て直接基礎  
建築物の転倒

建築物の転倒の被害が、4階建てまでの建築物において見られた。転倒した建築物においては、何れも最大浸水深が建築物の高さを上回っている。転倒した建築物は直接基礎のもの（写真6.2.1-4）のみならず、杭基礎のもので杭が引き抜かれているものも見られた（写真6.2.1-5）。また、転倒した建築物は比較的開口が少ないものが多く、同程度の規模の建築物でも開口が大きい場合には転倒が生じていないことから、外壁の開口の大きさが転倒に大きく影響したものと考えられる。なお、最大浸水深が建築物の高さよりも高い2階建て建築物の内部において、2階の開口上端の高さまで津波の水の汚れの痕跡（写真6.2.1-6）があり、それより上の天井までの部分は空気が溜まっていたと見られる事例があった。従って、各階の開口の上端から天井までの長さが長い建築物ほど大きな浮力が働き、転倒が生じやすくなると思われる。転倒は、建築物の自重に浮力を考慮した転倒耐力よりも津波の波圧による転倒モーメントの方が大きい場合に生じると考えられるが、浮力が自重よりも大きくなるような場合には、わずかな水平力でも転倒の可能性がある。

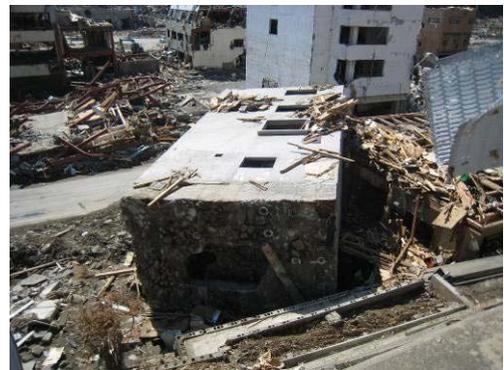
写真 6.2.1-5 4階建て杭基礎建築物の転倒

転倒した建築物ではほとんどの建築物で原位置からの移動を伴っており、大きな浮力が働いていたと推測される。写真6.2.1-5の建築物は原位置から70mほど流されているが、地面などに引きずった跡は見られていない。また、写真6.2.1-7は開口の少ない冷凍倉庫であるが、2m程度のコンクリートブロック（CB）塀を壊さずに乗り越えて転倒しており、大きな浮力が作用したことが分かる。一方で、複数の2階建てCB造集合住宅が転倒した地域（写真6.2.1-8）では、同じ形状の一部の建築物は流失して

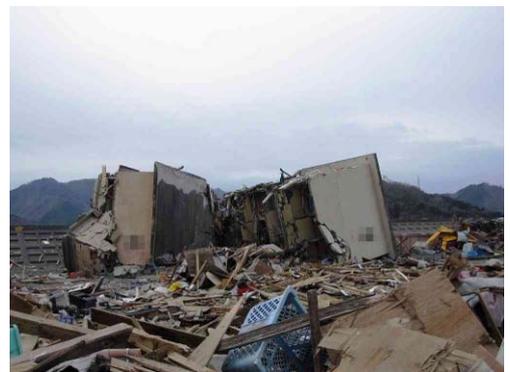
写真 6.2.1-8 CB造集合住宅の転倒

しまい移動先が分からなくなった事例があった。この場所は、防潮堤のそばであり、浮力に加えて防潮堤を乗り越えた津波による非常に大きな水平力が作用したと思われる。

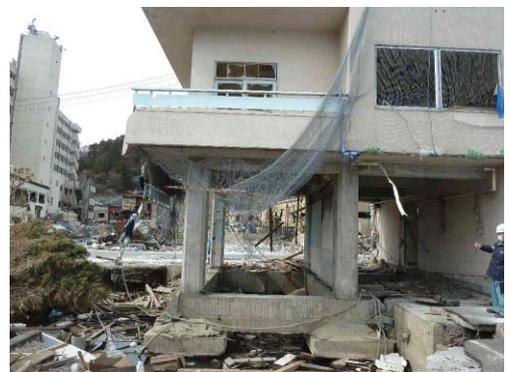
写真 6.2.1-9 洗掘による基礎の露出

津波が作用した際に、建築物の隅角部に強い水流が作用し、洗掘による大きな穴が開けられた跡が多く見られた(写真6.2.1-9)。直接基礎を有する低層建築物では、洗掘による穴に建築物が倒れ込み傾斜したもの(写真6.2.1-10)や、洗掘に加えて浮力と大きな津波波圧を受け数十メートル流されたものも確認されている(写真6.2.1-11)。なお、杭基礎を有する構造物においては、杭頭が露出しても杭および上部構造は健全であるものが見られた。

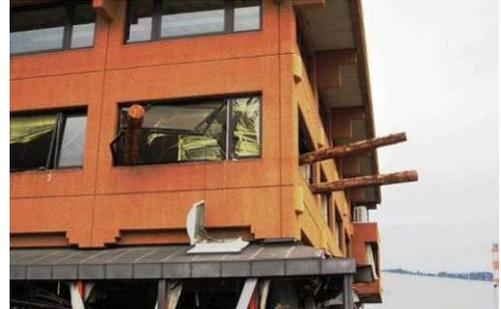
写真6.2.1-14 流木の残骸

流木(写真6.2.1-14)、自動車、コンテナ、船舶、

倒壊した建築物の一部など、さまざまな漂流物が建築物に衝突したと思われる。これらにより、天井、窓ガラス、ベランダの手すりなどの脱落を引き起こした建築物が多数見られた。一方、RC造構造躯体に対する明確な被害はあまり見られなかったが、集合住宅の連層壁において衝突により生じたと思われる壁の開口が見られた（写真6.2.1-15）。

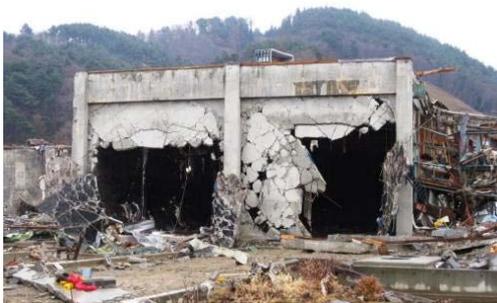
写真6.2.1-12 非構造壁の面外破壊

建築物の津波の作用面の開口よりも、反対側の水流が抜ける側の開口が小さい場合、小さい開口に水流が一気に集中し、その周辺のRC造非構造壁に大きな圧力を作用させ、コンクリートにひび割れが生じて壁が外側に大きくはらみ、壁端部のシングル配筋の壁筋が破断する事例が見られた(写真6.2.1-12)。

建築物に作用する津波波力は、津波の作用面となる建築物の面の開口が大きい程低減されると考えられるが、作用面だけでなく水流の出口となる側の開口の大きさも影響を及ぼすと思われる。出口側の開口が小さい場合には、壁を破壊させるほどの水圧が壁に作用することから、開口から入った水をスムーズに流出させるために必要な開口の大きさにも配慮が必要である。

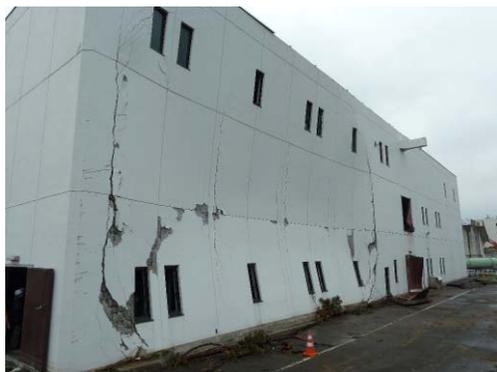
写真6.2.1-13 2、3階部分に床を持たない連層壁の面外破壊（建築物の奥の部分には2、3階部分に床がある）

また、2、3階の床が無く支持スパンが10mを超える厚さ300mmの壁(厚さ180mmのダブル配筋の耐力壁の外側に厚さ120mmのふかしを有する壁)が外側からの津波波圧により内側に大きく湾曲している事例があった(写真6.2.1-13左側)。ただし、同一の建築物でも2、3階に床があり支持スパンが大きい部分では、耐震壁が湾曲する被害は見られなかった(写真6.2.1-13右側)。

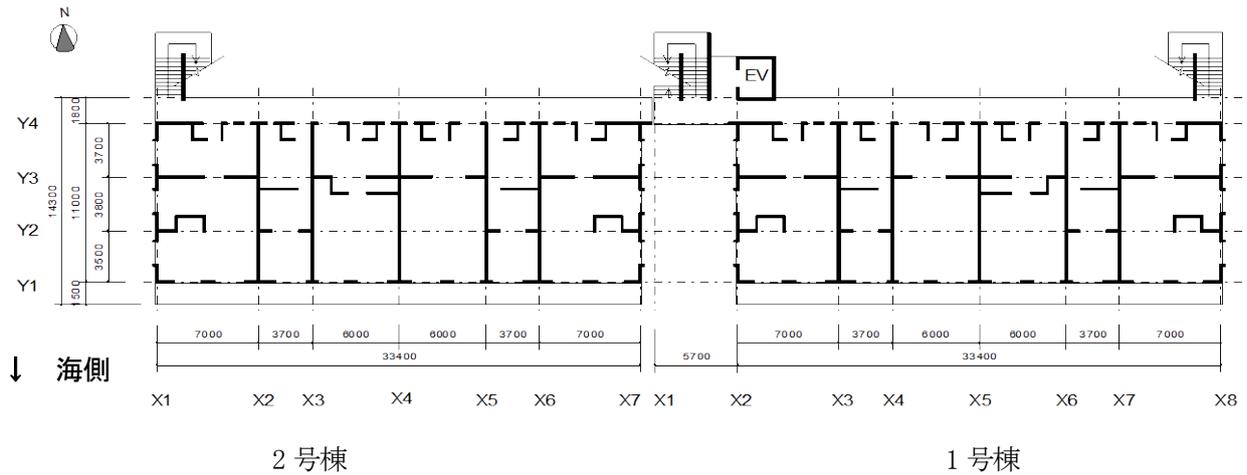
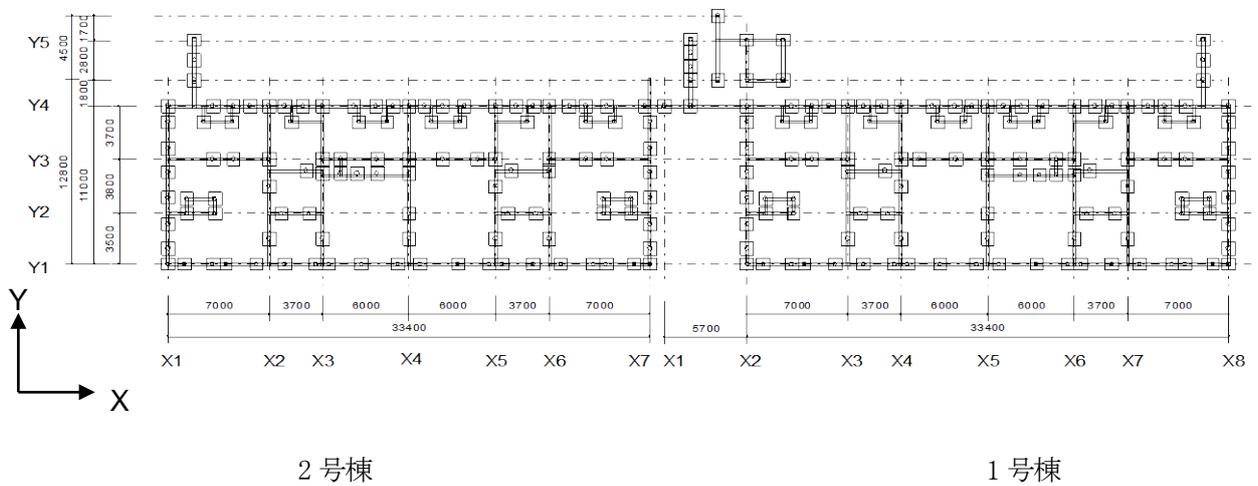
図 6.2.2-1 平面図

建物の平面図を図6.2.2-1に、軸組図を図6.2.2-2に示す。各棟とも同じ建物形状であり、X方向(桁行)33.4m、Y方向(梁間)14.3m(南側のベランダ、北側の開放廊下を含む)の矩形平面で、各階高さ3.2m、地盤面から屋上までの高さは14.5mである。図6.2.2-2に示すように、海に面した建物南側のY1構面には多くの開口がある。いずれの住棟も構造部材の寸法や配置は同じで、建物構造に関する主要な諸元を表6.2.2-1にまとめて示す。関係者からの情報によると、本建物は一般的な壁式鉄筋コンクリート構造として設計されたものであり、2005年に出された内閣府ガイドラインの津波に対する安全性を確認する方法<sup>6.2-1)</sup>に準拠した特別な検討等は行われていない。

本建物は、津波が襲来した後も残存している。津波が図6.2.2-1のY1構面から作用したと考えて、建物1階の保有耐力 $Q_{ul}$ と推定される津波荷重 $Q_w$ の関係について検討する。建物1階Y方向の保有耐力 $Q_{ul}$ は、平成19年国土交通省告示第593号第二号イ(1)に示される式((6.2.2-3)式)の左辺によって算定する。

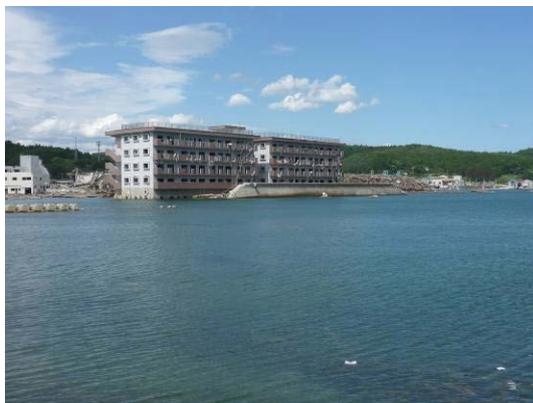
写真 6. 2. 2-1 被災後の建物状況 (南側)

建築物Aは宮城県南三陸町に建つ壁式鉄筋コンクリート構造4階建て共同住宅で、敷地は志津川湾に面する平坦地であり、建物前面から岸壁までの距離は約8m、岸壁には地盤面からの高さ約2.8mの堤防が設けられていた(写真6.2.2-1~6.2.2-2)。2棟の住棟が、中央部分に設けられたエレベータ棟を共有する形で東西方向に連なって配置されており、各棟24住戸からなる。2006年に竣工した本建物は外部階段を使って屋上に避難できる構造となっており、津波避難ビルに指定されていた(写真6.2.2-3~6.2.2-4)。

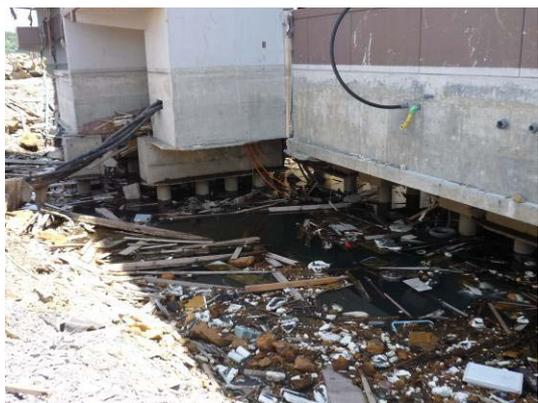
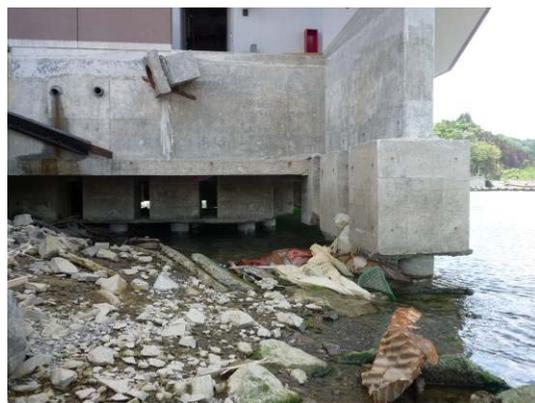
写真 6. 2. 2-5 基礎の洗掘 (中央部)

建物所在地での津波浸水深は15.4mとされており<sup>6.2-3)</sup>、本建物周辺では多数の建物が破壊、あるいは流失する被害を受けていた。本建物では海に面したY1通り側から津波が襲来し、屋上階の床上1m程度まで浸水したが、非構造部材等の被害を除けば建物躯体には地震動によるものも含めて構造的な被害は発生しておらず、津波後も残存していた<sup>6.2-4)</sup>。しかし、建物基礎部は津波によって激しく洗掘され、写真6.2.2-5~6.2.2-6に示すようにフーチングおよび杭頭が多数露出する状態となっていた。また、建物周辺の地盤は沈降し浸水していた(写真6.2.2-2)。地盤性状に対する地震動の影響については、6.2.7で検討する。津波襲来時には、40人以上の人が本建物の屋上に避難したが全員救出されており、津波避難ビルとして機能したことが確認されている。

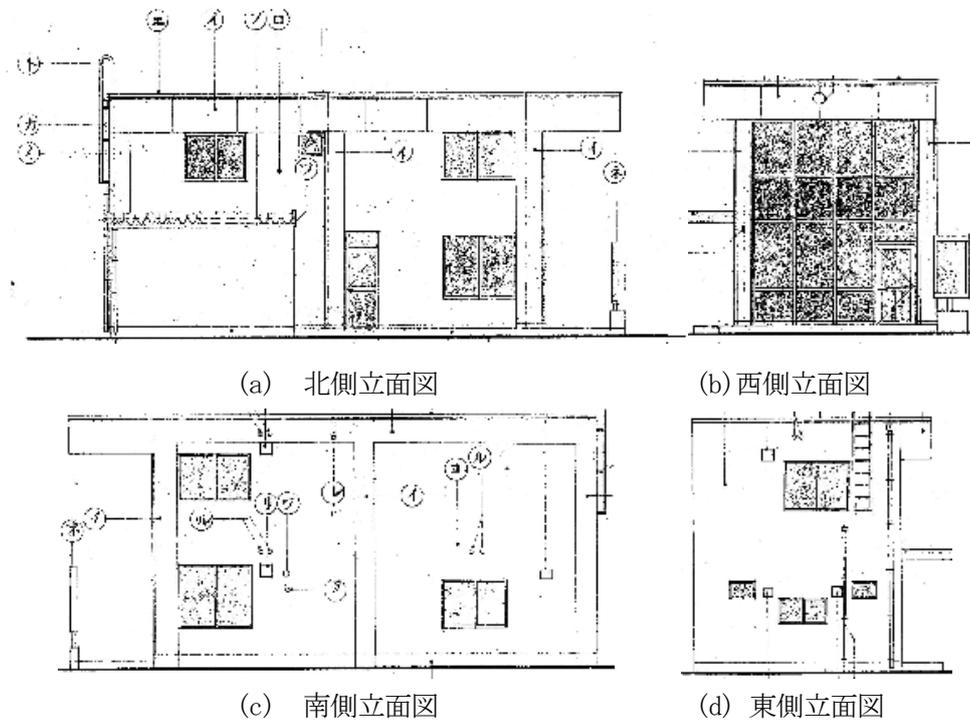
図 6. 2. 3-2 建築物 立面図

図 6. 2. 3-2 に建築物の立面図を示す。津波作用荷重による転倒には(1)作用荷重の低減効果、(2)建築物内部浸水による浮力の軽減効果という側面から開口面積が大きな影響を及ぼす。各構面の見付面積(10.5 または 4.5m×6.1m)に対する開口率はそれぞれ 0.109 (南側)、0.198 (北側)、0.114 (東側)、0.733 (西側)であった。特に津波が直接作用したと考えられる南側構面で開口率(0.109)が最も小さく、これにより大きな津波荷重が生じる。一方、建築物の内部浸水に影響を与える津波作用面および側面の開口率は0.256であった。したがって、本建築物に作用した転倒モーメントは浮力よりも津波水平荷重によって発生したモーメントが支配的であったと考えられる。

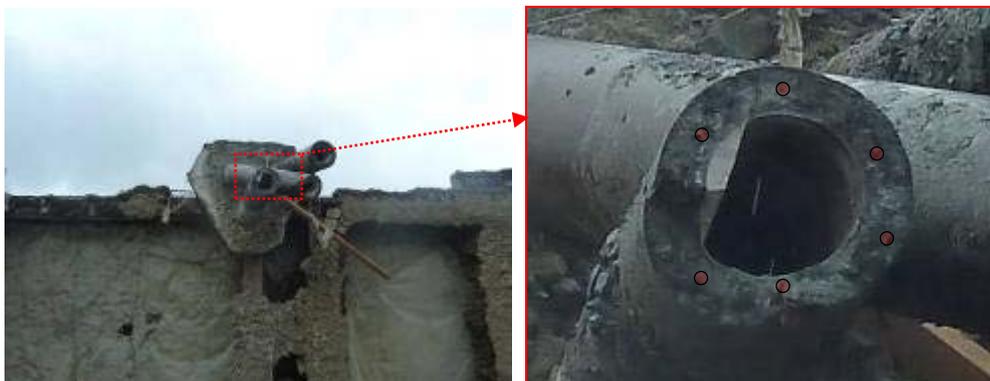
写真 6. 2. 3-3 建築物杭断面図

図 6. 2. 3-3 に基礎伏図および杭詳細図を示す。杭は耐震壁側柱下(B 構面)に 3 本ずつ、独立柱下に 2 本ずつ合計 12 本使用されている。図面によれば、杭径は 300mm、杭は 10m ごとに打継し、全長は試験杭により決定したとされているが、被害状況からは打継部分は確認できなかったため、全長は不明である。また、杭主筋についても図面上に記載がされていないが、既製 PC 杭であること、杭筋の定着長さが最小 300mm であることから 6-φ 7 と仮定した

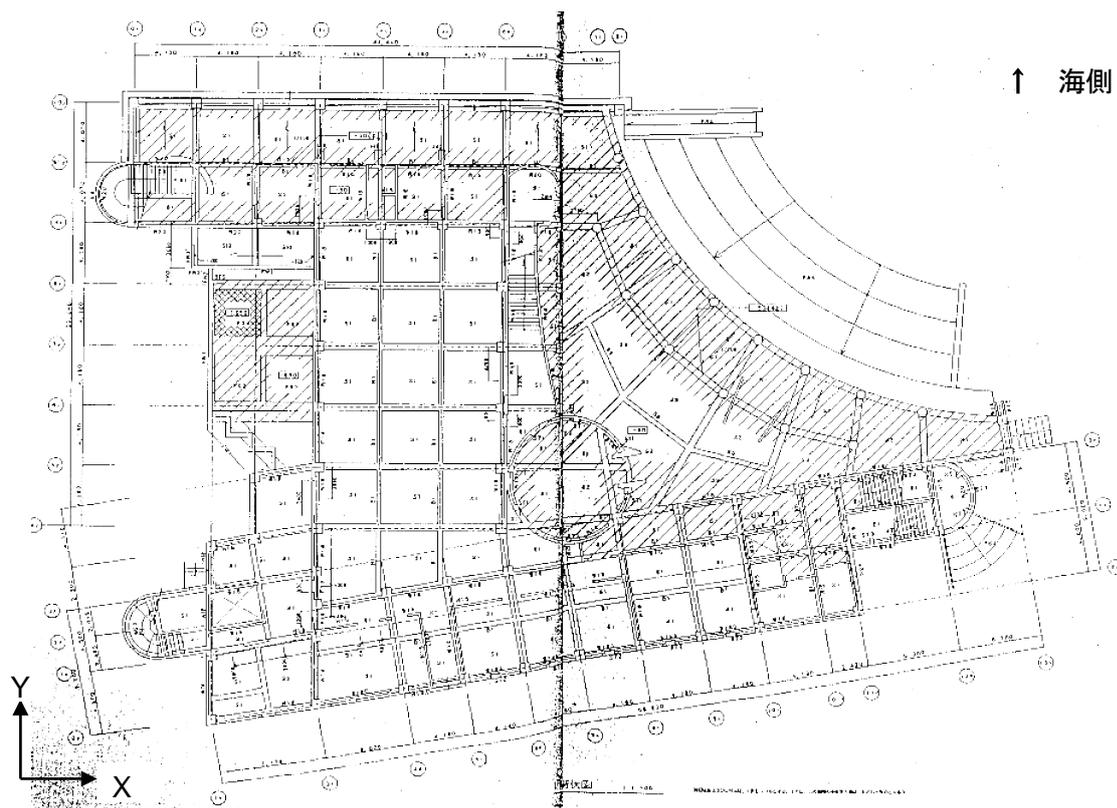
図 6.2.4-1 C-1 棟平面図

C-1棟はRC造耐力壁付きラーメン構造で、図6.2.4-1に示すように1階平面は約33.4~56.9×34.6~44.9mの非整形な形状である。建物立面を図6.2.4-2に示す。3階建て建物の屋上高さは16.95mであり、部分的に高さ3.15mのペントハウス階がある。C-2棟も同じくRC造耐力壁付きラーメン構造で、1階平面は約33.5~54.8×21.2~26.8mの非整形な形状である。2階建て建物で屋上高さは10.8m、ペントハウス階は3.4mである。各棟の建物構造に関する主要な諸元を、表6.2.4-1に示す。関係者からの情報によると、C-1棟ではX、Y方向とも計算ルート2-1、C-2棟のX方向は計算ルート1、Y方向は計算ルート2-2で耐震計算が行われている。

C-1棟とC-2棟は、津波が襲来した後も残存している。図6.2.4-1の建物Y方向に津波が作用する場合の1階保有耐力 $Q_{u1}$ と、推定される津波荷重 $Q_w$ の関係について検討する。

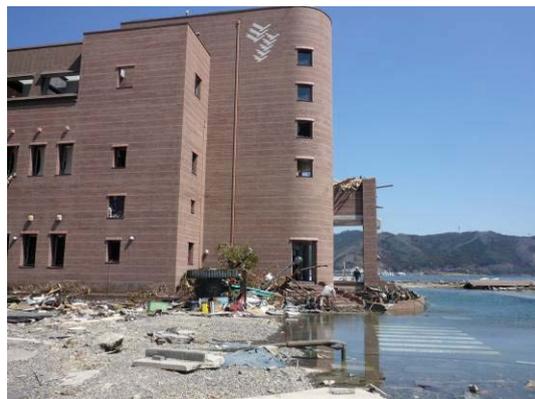
写真 6.2.4-2 建築物周囲の地盤沈降

建築物Cは宮城県女川町に1993年に竣工した鉄筋コンクリート造3階建てと2階建ての建物で(ここでは、それぞれC-1棟とC-2棟と称する)、商業および観光施設として使用されていた(写真6.2.4-1)。建物は海岸を埋め立てた敷地に建設されており、長さ18~26mの杭基礎で支持されている。建物周辺では地盤が沈降し海水に浸かっている他、部分的に洗掘も発生していたが、基礎部の被害は目視では確認できなかった(写真6.2.4-2)。地盤性状に対する地震動の影響については、6.2.7で検討する。

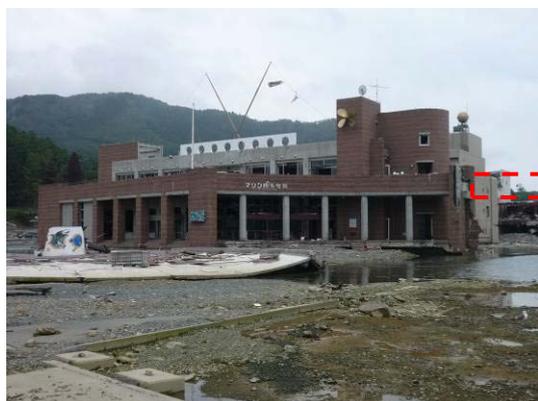
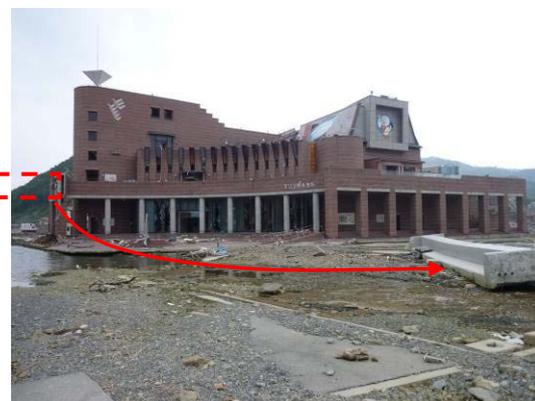
写真 6.2.4-3 建築物近影

建物所在地の津波浸水深は、C-1棟の屋上に避難した人の「屋上の近くまで津波が迫ってきた」との証言に基づき16.0mとする(文献6.2-2では、浸水深を15.6mとしている)。C-1棟では津波が越流することはなく避難者は救出されたが、C-2棟では津波が建物高さを超えたため犠牲者が発生した。この地区では多数の建物が破壊され、転倒や流失などの被害を受けたが、C-1棟とC-2棟は津波の後も残存していた。また、2棟の背後に位置する数棟の建物も、津波による損傷を受けてはいるものの残存していた。C-1棟とC-2棟には非構造部材等の被害は見られたが、建物躯体には地震動によるものも含めて外観上大きな構造被害は認められなかった(写真6.2.4-3)<sup>6.2-4)</sup>。ただし、2棟を繋ぐ長さ17.3mの連絡橋(プレストレストコンクリート造)が津波によって脱落し、海側に落下した。

(2 棟を繋ぐ連絡橋が津波で流された)

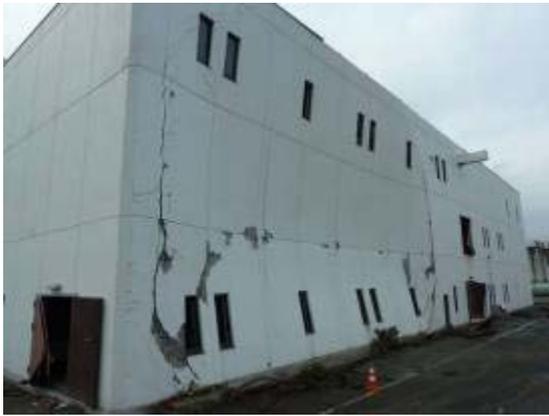
写真 6.2.5-1 耐震壁の面外変形

建築物Dは宮城県仙台市に所在する鉄筋コンクリート造3階建ての建築物であり、津波作用荷重によって外壁および付帯する柱および梁に面外変形が生じた(写真6.2.5-1)。外壁が破壊した区画は2階および3階床が吹抜けとなっており(写真6.2.5-3)、1階床から屋上階 まで桁行外構面4スパンであった津波作用面の開口率は0.02であり、津波作用荷重の低減はほぼ無かったと考えられる。被害状況から下端の柱主筋・壁縦筋はすべて降伏し、側方端部の柱に接続する桁行梁主筋および壁横筋も降伏していると推定される(写真6.2.5-2)。一方、上端では屋上階梁下端において主筋が露出しており、梁下端ではコンクリート圧壊が生じたと考えられる。

本検討結果において構造物の面外方向算定耐力は最も大きく評価した場合であっても津波作用荷重を大きく下回っており、実被害(外壁の面外変形)と整合する。また、最大浸水深の静水圧が作用するとする仮定は本件においては過大な評価(設計としては安全側の評価)となることがわかる。

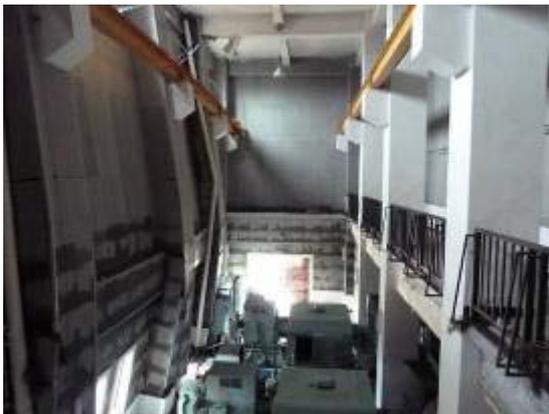
写真 6.2.5-3 建築物内部の浸水痕跡

本建築物に残留する浸水痕跡は建築物前面でのみ確認されており、10.5mであった。一方、建築物内部に残留する浸水痕跡の最大高さは5.5mであった(写真6.2.5-3)。津波は建築物東側350m程度に位置する海岸線から来襲しており、間に低い防潮堤と防潮林があるものの、周辺に遮蔽するような構造物はなく、非常に速い流速で津波が建築物に衝突したと考えられる。

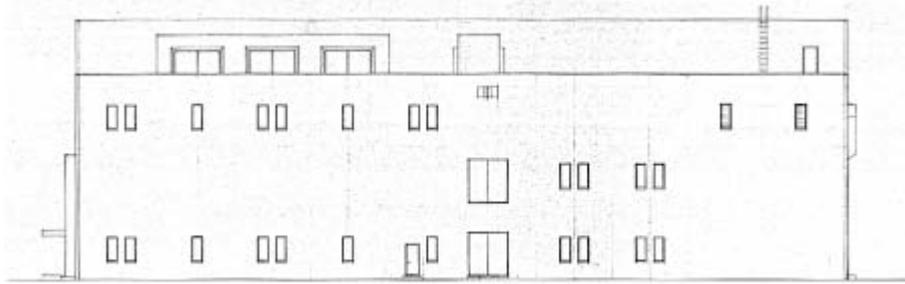
図 6.2.5-1 建築物 東側立面図

図 6.2.5-1 および図 6.2.5-2 に建築物立面図および 2 階平面図を示す。津波により構造被害を受けた南側区画は幅 20m×高さ 11.7m の 4 スパンであり、中間階に床を有していない。また、梁間方向のスパン長さは 7m である。一方、北側区画は幅 7.5m の 3 スパンであり、同様の柱梁部材で構成されているが、中間階に床を有しており、津波荷重による躯体の損傷は見られなかった。本区画を構成する部材の断面配筋を図 6.2.5-3 に示す。

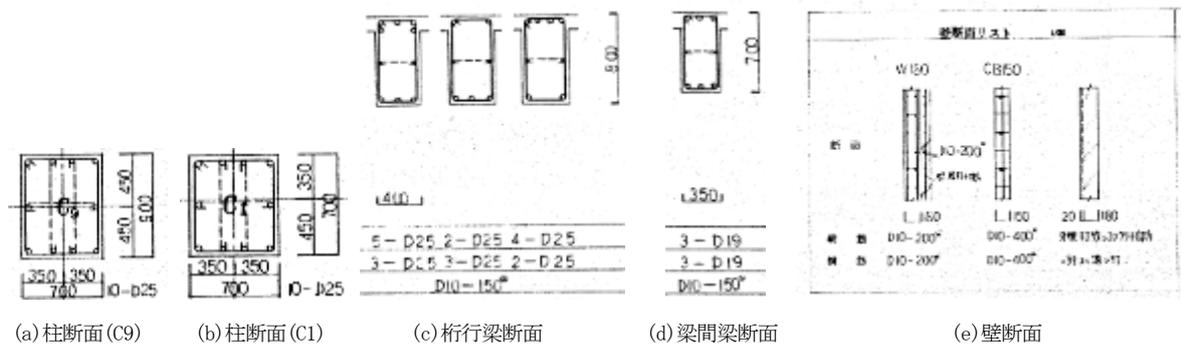
図 6.2.5-3 部材断面リスト (有床区画および無床区画)

柱(C9)は断面が700mm×900mm、主筋は10-D25 (SD345, 引張鉄筋は4-D25)である。3階床部分の単位面積重量を13kN/m<sup>2</sup>と仮定すると、Y1構面柱1本当りに作用する軸力は228kNであり、柱1本当りの曲げ耐力 $M_c$ は655kNmである。

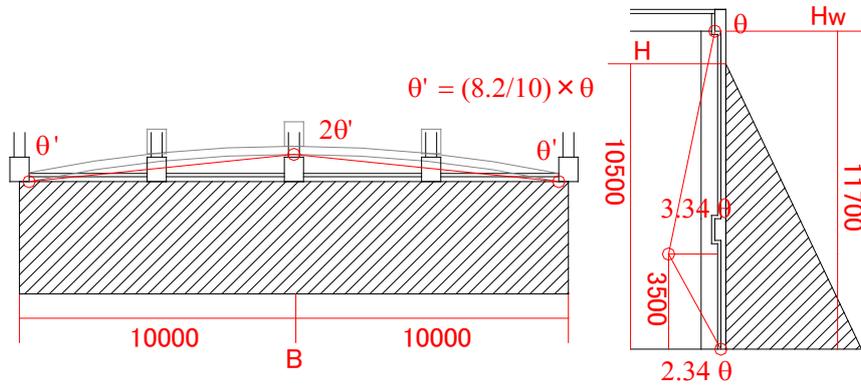
図 6.2.5-4 解析上で仮定した構造物耐力の計算方法 (南側無床区画)

津波荷重作用時の柱および壁部材の崩壊メカニズムについては被害状況から 1 階柱脚および 3 階梁上端に塑性ヒンジを仮定して計算している(図 6.2.5-4 参照)。津波浸水深  $\eta$  は 10.5m としている。津波波力は波圧分布のモーメント中心に集中荷重として作用すると仮定し、同高さ位置の柱および壁に塑性ヒンジが生じたと仮定している。開口面積は小さいため津波荷重低減は考慮していない。本検討方法では壁周囲四辺の構成部材の曲げ強度をすべて累加しており、構造耐力が大きく評価されている。また、トランシットによる計測結果より 3 階床部分は原位置よりもむしろ海側に移動していることから、屋上階梁下端主筋の露出はコンクリート圧壊により発生し、梁上端筋および 3 階床スラブ筋が全て引張降伏していると仮定している。なお、現地掘削調査により行われた 1 階基礎梁の面外破壊や杭頭のせん断破壊による影響は本検討では考慮していない。

津波高さを 10.5m と仮定すると、波圧分布のモーメント中心位置と仮定する降伏ヒンジ位置は波圧高さの 1/3 (3.5m) の高さ位置となる。建物高さ方向の梁端回転角を $\theta$ とすると、1 階柱脚の回転角は 2.34  $\theta$  (8.2/3.5)、中央 3.5m 位置の柱壁回転角は 3.34 $\theta$ となる。また、建物幅方向の端部回転角は 0.82  $\theta$ 、中央位置の梁壁回転角は 1.64 $\theta$ となる。津波波力は静水圧を高さ方向および建物幅方向に積分して (6.2.5-1) 式で与えられる。

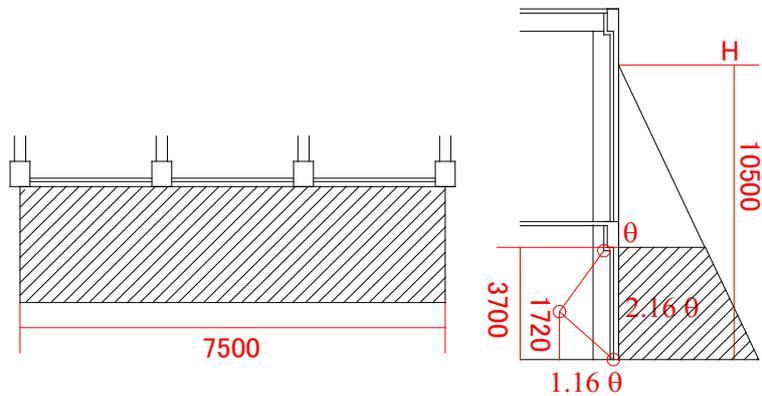
図 6.2.5-5 解析上で仮定した構造物耐力の計算方法 (北側有床区画)

有床区画は幅 7.5m、高さ 3.7m を有する 1 階 3 スパンの区画である。梁間方向梁は断面が 450mm×1100mm、上端筋が 7-D25 と非常に大きく、梁曲げ耐力が柱曲げ耐力を超過するため、本区画では 1 階柱脚・柱頭のヒンジ形成を仮定する。津波作用荷重のモーメント中心位置に相当する降伏ヒンジ高さは 1.72m となる(図 6.2.5 参照)。

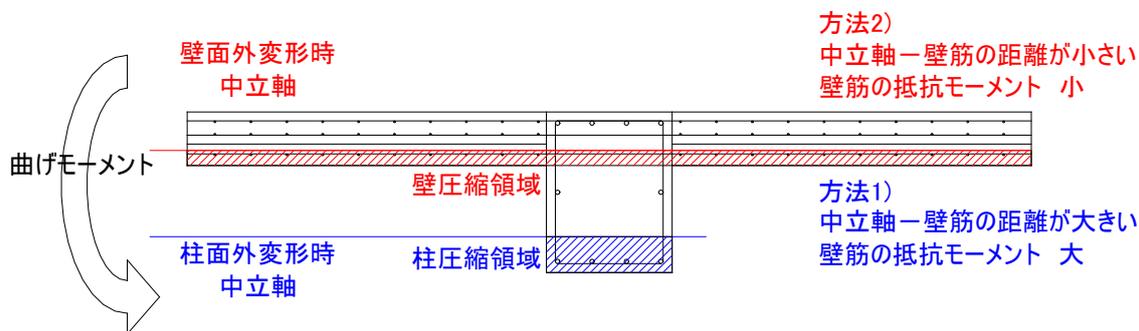
図 6.2.5-6 壁(スラブ)筋の面外曲げ強度 算定方法

壁(スラブ)筋の面外曲げ強度について二種類の算定方法を用いた(図6.2.5-6参照)。

- 1) 壁(スラブ)筋が寄与する曲げ耐力を付帯する柱(梁)部材の曲げ中立軸から算定する
- 2) 壁(スラブ)単体の面外曲げ強度を曲げ耐力とする

1) では壁面外曲げ強度をほぼ最大で評価し、2) では付帯する柱(梁)の影響を無視した評価方法になっている。実際の壁(スラブ)筋は柱スパン中央と柱近傍では負担した曲げ耐力が異なっていたものと考えられる。なお、本検討では塑性理論により構造耐力を算定するが、1)の方法で評価した曲げ耐力は壁(スラブ)引張となるヒンジにのみ適用している。

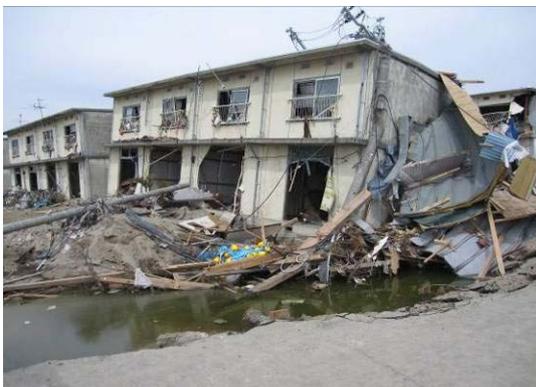
写真6.2.6-1 周辺地盤の洗掘による傾斜

建築物Eは1970年に建設された壁式プレキャストRC造（リブ付中型コンクリートパネル造）2階建ての公営集合住宅である。本団地は1棟あたり3～5戸からなる住棟6棟から構成されており、海岸線に近い側の4戸1住棟2棟について検討を行う。1階平面は図6.2.6-1に示す通り、長辺は4スパン（スパン長さ3.81m）、短辺は1スパン（スパン長さ5.16m）で共通である。本建築物では屋上に漂流物が確認されたことから、浸水深は建築物高さ（=5.85m）以上と推定され、近隣のRC造3階建て集合住宅の前面における計測浸水深は7.5mであった。本建築物の被害状況としては、周辺地盤の洗掘による傾斜（写真6.2.6-1）や、漂流物の衝突によるとみられる2階妻壁の損傷（写真6.2.6-2）が見られたものの、1階には構造的な大きな損傷は確認されなかった。なお、海岸線から本建築物までの距離は約800mであった。

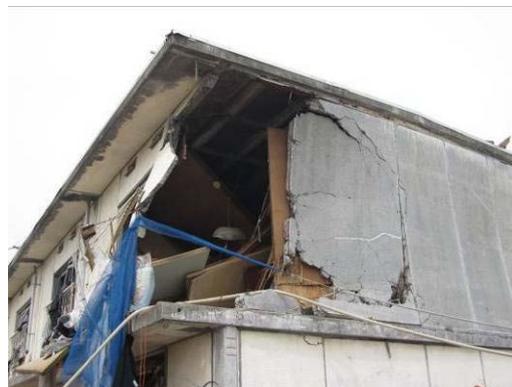
写真6.2.6-2 2階妻壁の損傷

本建築物への津波の襲来方向を考慮して、妻面に対して直角に津波が作用したと仮定し、長辺方向に関して検討を行う。計測浸水深  $\eta=7.5$ (m)、壁幅 B=5.16(m)、建築物高さ H=5.85(m) とすると、本建築物の長辺方向に作用した津波波力 P は 1353  $\alpha$  (kN) となる。よって、本建築物の保有耐力 498kN に相当する津波波力は、静水圧により作用する津波波力の約 37% ( $\alpha \doteq 0.37$ ) となり、この検討結果は建築物が残存した実際の被害状況と整合しない。これは、1 階長辺方向に多数存在する大きな開口から海水が建築物内部に回り込んだことや、写真 6.2.6-2 に示すように妻壁が損傷したことにより、建築物に作用する波圧が軽減された可能性が考えられる。

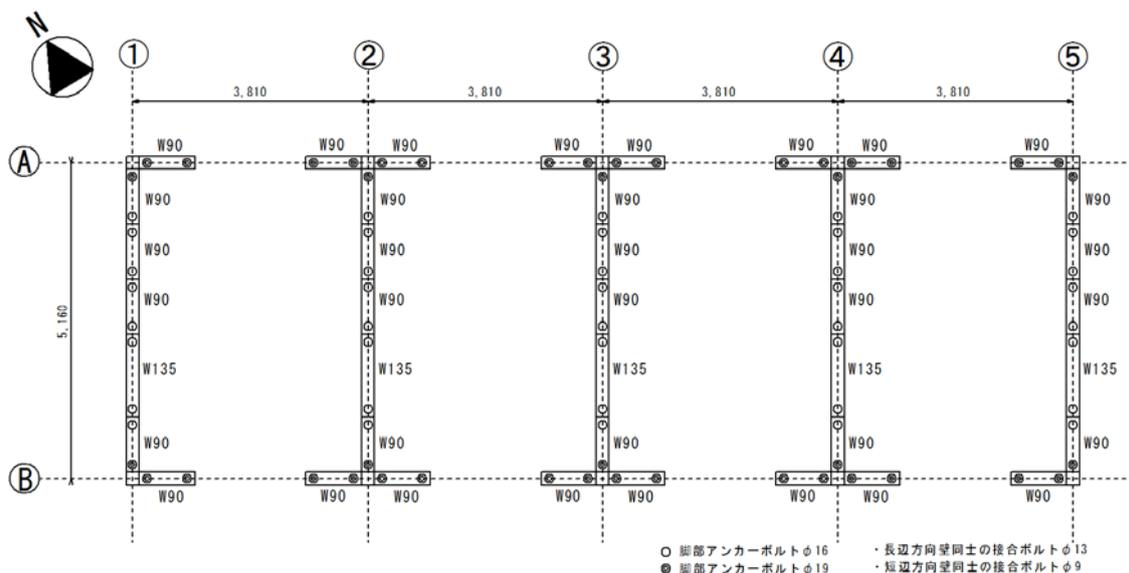
図6.2.6-1 耐力壁割付図

図 6.2.6-1 に耐力壁割付図を示す。1 階長辺方向は W90 独立壁（脚部アンカーφ19）8 枚と W90 L 型直交壁あり（脚部アンカーφ19、接合ボルトφ13）8 枚で構成される。それぞれの耐力壁 1 枚当たりの終局せん断耐力は次式で算定できる。

1 階短辺 (A→B) 方向は、W90 独立壁（脚部アンカーφ16）5 枚（片側床 2 枚、両側床 3 枚）、W90 L 型直交壁あり（脚部アンカーφ19、接合ボルトφ9）2 枚、W90 T 型直交壁あり（脚部アンカーφ19、接合ボルトφ9）3 枚、W90 連続壁あり（脚部アンカーφ16、接合ボルトφ9）10 枚（片側床 4 枚、両側床 6 枚）、W135 連続壁あり（脚部アンカーφ16、接合ボルトφ9）5 枚（片側床 2 枚、両側床 3 枚）から構成される。それぞれの耐力壁 1 枚当たりの終局せん断耐力は次式で算定できる。

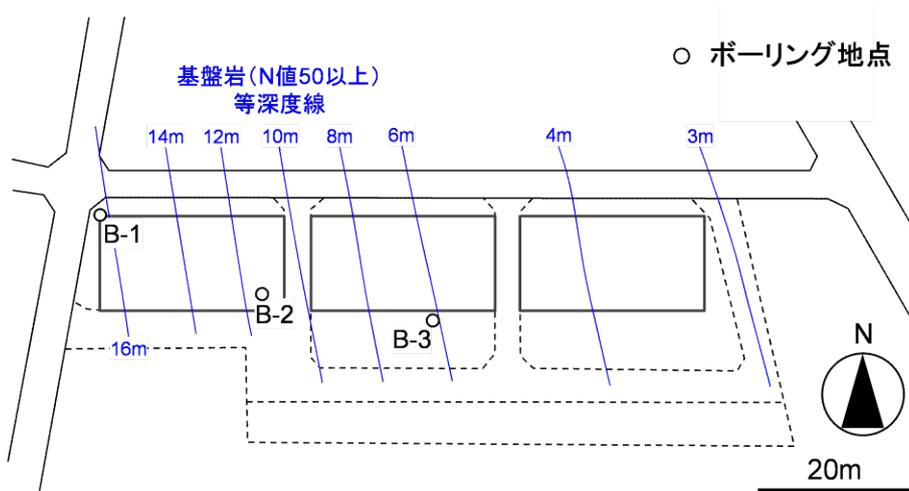
図 6.2.7-1 建築物 F の地盤調査位置 (ボーリング B-1～3)

- ・ 建築物の位置：南三陸町の沿岸部
- ・ 地盤調査および対象杭の位置：図6.2.7-1に示すボーリングB-1～3地点および直近の杭。なお、同図の3棟のうち、東側の1棟は、杭基礎ではなく、直接(連続布)基礎+柱状地盤改良(ソイルセメントコラム)となっている。
- ・ 地盤情報：土質柱状図、孔内水位、N値、物理試験(密度・含水比・粒度分布)
- ・ 杭種(杭長)：PHC-B+PHC-A(8m+8m)またはPHC-B(6～15m) 杭径：400mm  
杭本数：53(うち試験杭5) 杭施工法：プレボーリング打撃または中堀打撃

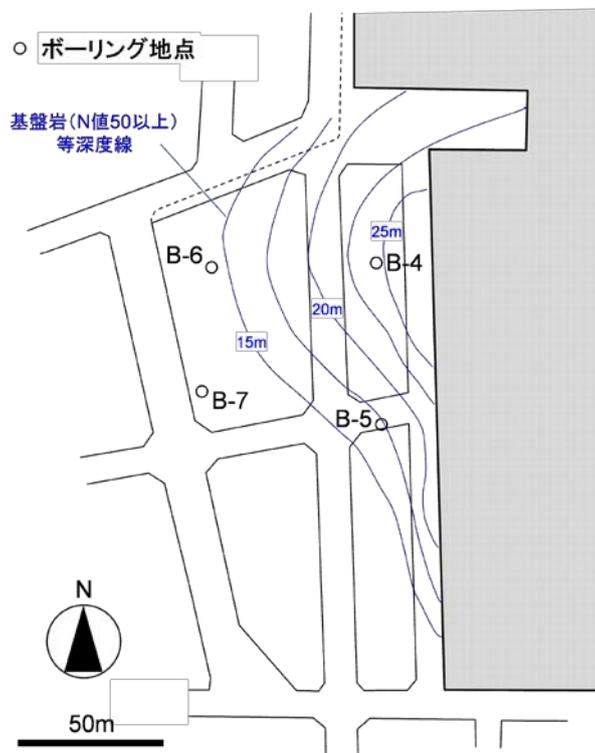
図 6.2.7-2 建築物Cの地盤調査位置 (ボーリング B-4~7)

- ・ 建築物の位置: 女川町の沿岸部
- ・ 地盤調査および対象杭の位置: 図 6.2.7-2 に示すボーリング B-4~7 地点および直近の杭。
- ・ 地盤情報: 土質柱状図、孔内水位、N値
- ・ 杭種 (杭長): SC+PHC-B (6m+6~14m または 5m+7~15m)      杭径: 500mm または 600mm  
杭本数: 142      杭施工法: ダブルオーガ併用油圧打撃

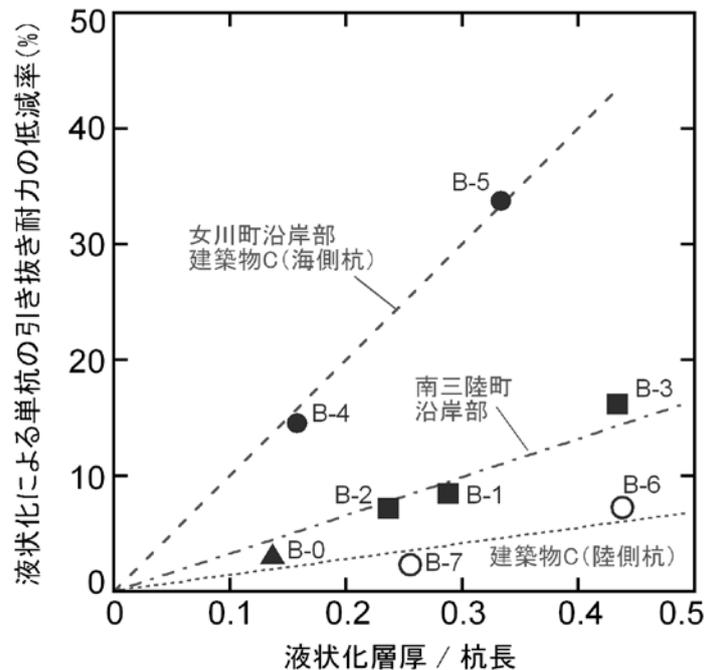
図 6.2.7-3 液状化層厚 / 杭長と液状化による杭の引き抜き耐力の低減率との関係

- ・液状化による杭の引き抜き耐力の低減率は、数%～30%程度と推察される。これらは、杭や地盤の条件によって値がばらつくと思われされる。しかし、図 6.2.7-3 に示すように、地盤条件が概ね似ていると考えられる範囲では、液状化層厚／杭長の比の値が大きいほど、液状化による杭の引き抜き耐力の低減率は大きくなると考えられる。
- ・本項の計算では、杭が健全と仮定している。しかし、本震時の液状化に伴う地盤変形によって、例えば、液状化層の下端などで、杭に損傷が生じていた可能性も否定できない。また、本震から 29 分後の余震の影響も考慮されていない。これらの可能性や影響度合いの検討については、今後の課題としたい。
