建築研究所ニュース

熊本地震で被災した建築物の詳細分析結果を公表します
～被災により使えなくなった鉄筋コンクリート造建築物の要因を分析し、
大地震後も使い続けられる建築物の実現に向けた今後の研究に反映～

熊本地震で被災した鉄筋コンクリート造建築物を対象とした
地震後継続使用確保に資する検討

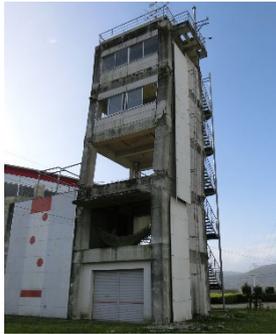
(a) 建築物A

図1 調査建築物
