輪島市で実施した能登半島地震の余震観測 ～能登の地盤がもたらす「周期1秒」の強い揺れ～

概要

背景・目的

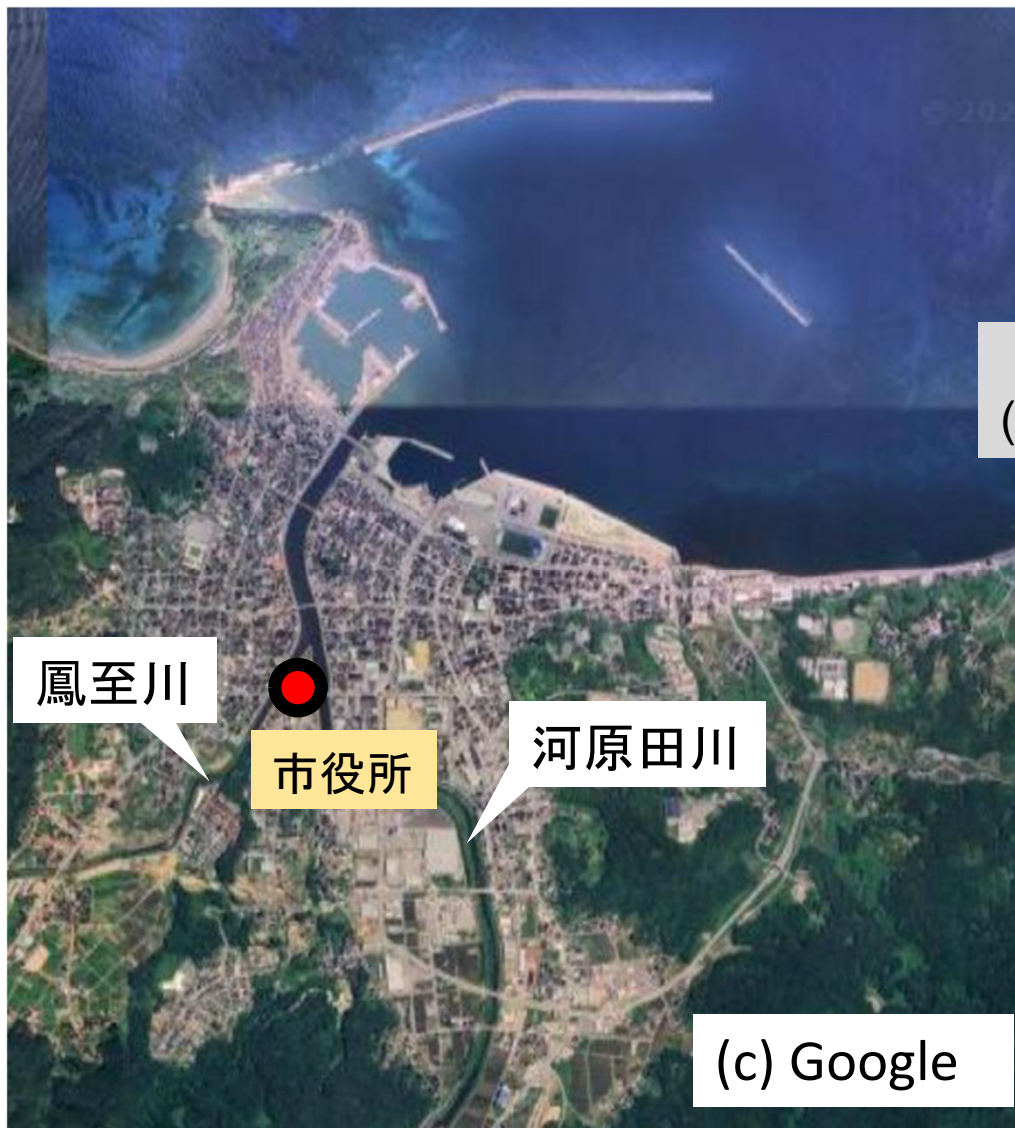
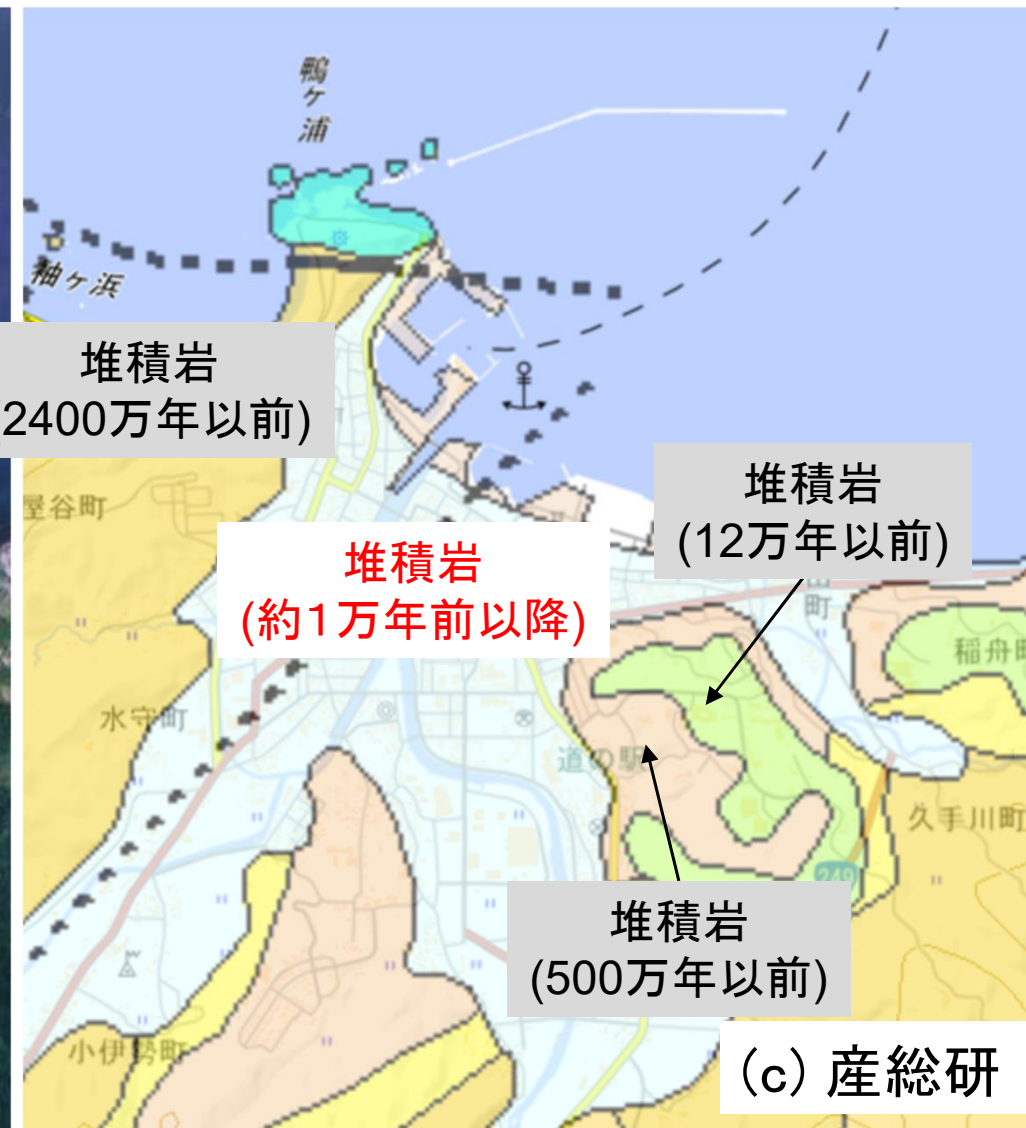
輪島市の地形・地質

輪島市街地は、「比較的新しい」地層の上にある。

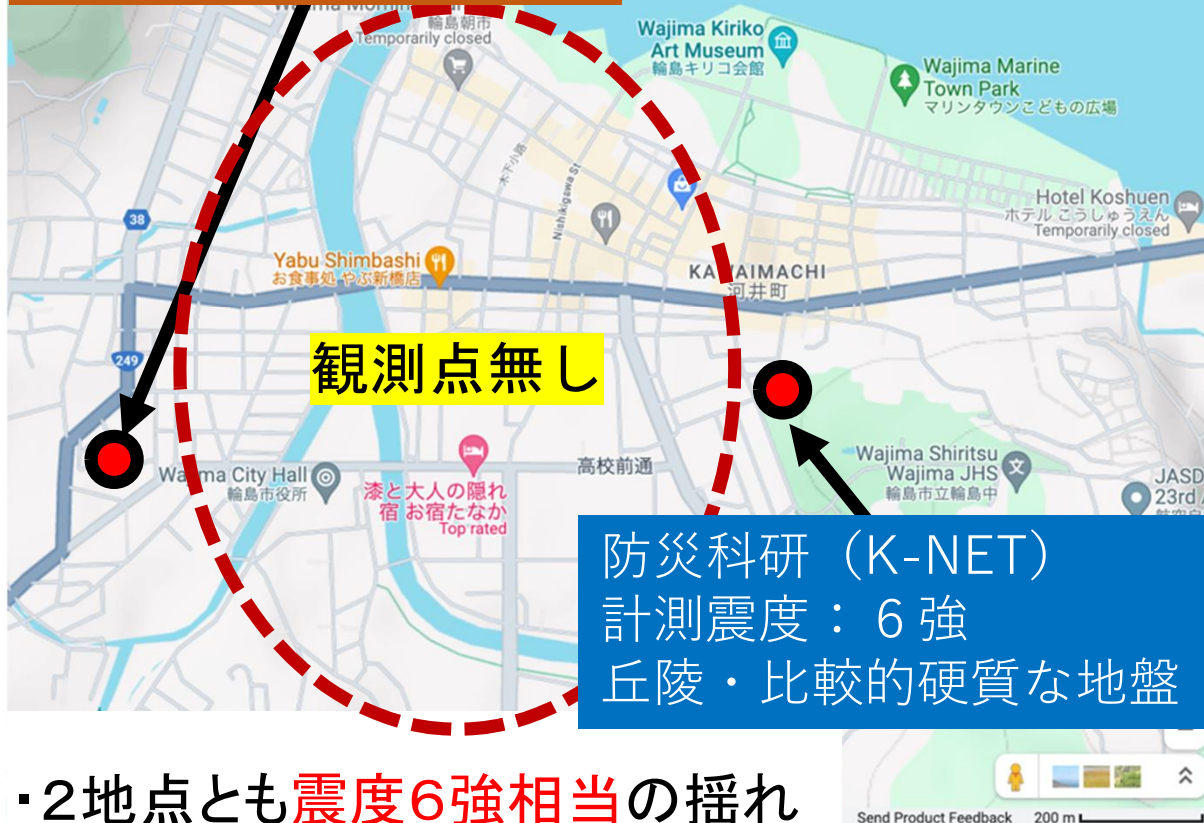
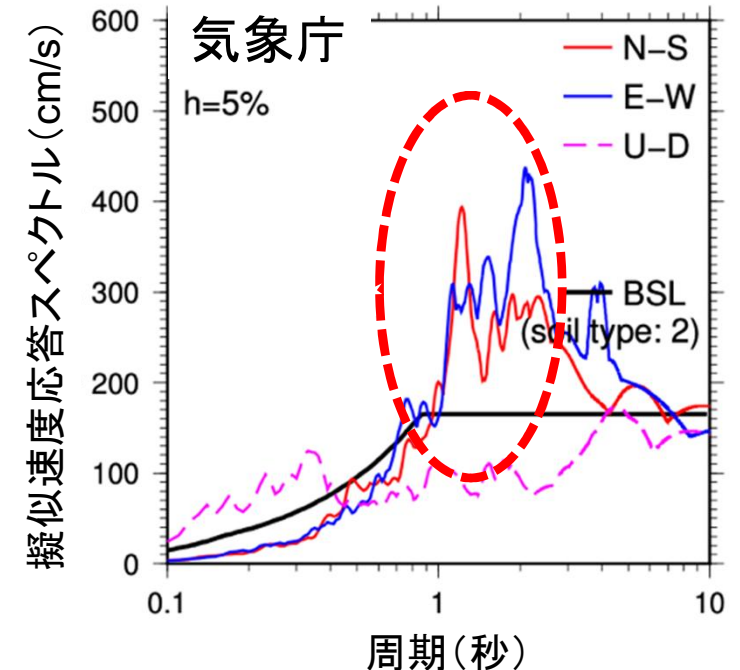
令和6年能登半島地震：当日の揺れの特徴

気象庁（鳳至町）
計測震度：6強
平地・柔らかい地盤

- ・2地点とも震度6強相当の揺れ
- ・気象庁観測点の方が周期1-2秒の揺れ（地震応答）が大きい
- ・市街地には観測点が無い

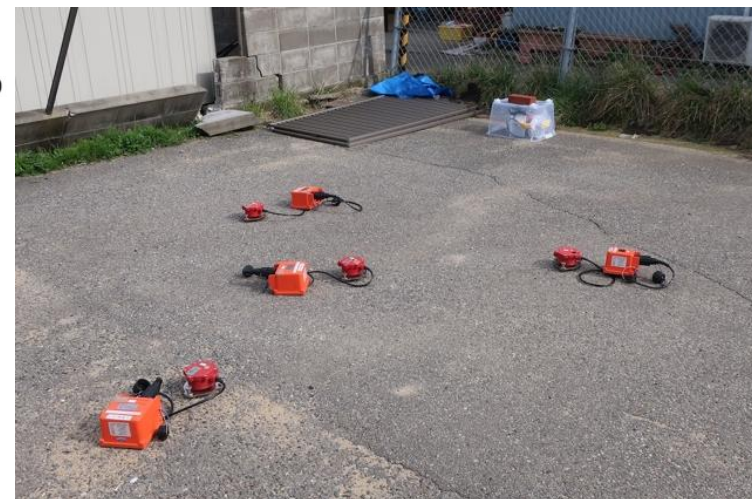
(1) 小径微動アレイ探査による市街地の浅い地盤構造推定事例

軟かい地盤が地表～深さ数10mに存在する

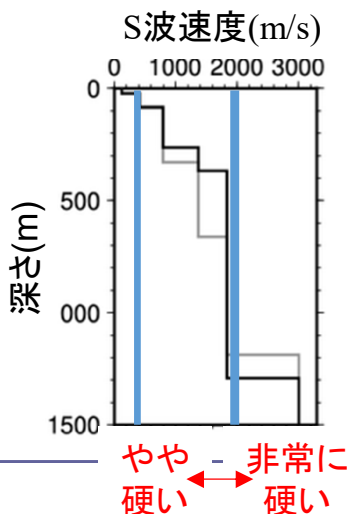
(2) 大径微動アレイ探査による市街地の深い地盤構造推定事例

- ・軟弱地盤層の直下にやや硬い堆積岩が数百m程度存在する
- ・硬い堆積岩が1km程度存在する
- ・深さ1km以深に地震基盤層(非常に固い岩盤)が存在する
