RC造非耐力壁の地震後の損傷に関する実大試験体実験(1)

独立行政法人 建築研究所 国際地震工学センター 主任研究員 谷 昌典

目的: 地震後の損傷に関する基礎的な情報収集を目的に、方立壁実大試験体に対して載荷実験を実施

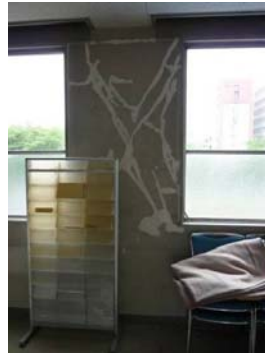
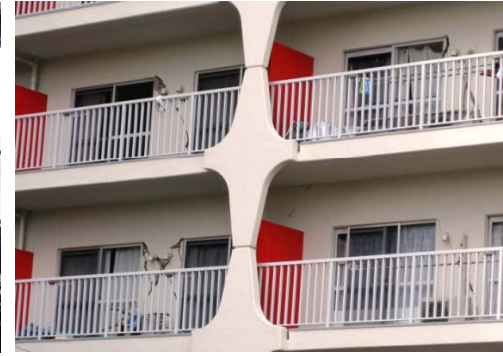
東北地方太平洋沖地震で庁舎・集合住宅のRC造非耐力壁に大きな被害

構造体の被害が軽微な場合でも、

- ✓ 継続使用に支障あり
- ✓ 修復費用の観点から取り壊しとなった事例が存在

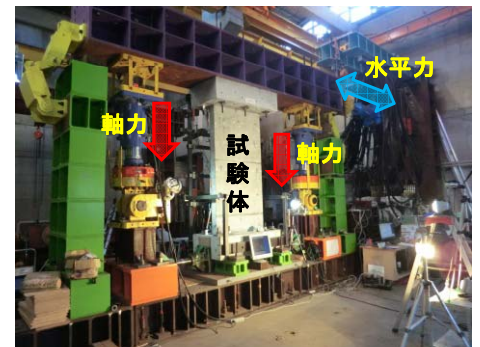
実験変数	NSW1	NSW2	NSW3	NSW4
壁横筋	D10@250シングル (直線定着)		D10@125シングル (180度フック定着)	
せん断スパン比	1.0			2.0
軸力	0kN	458kN (軸力比0.15)		
試験体の位置付け	標準試験体	周辺架構からの拘束を想定した圧縮軸力作用	NSW2の壁横筋配筋を改善	NSW3のせん断スパン比を2倍

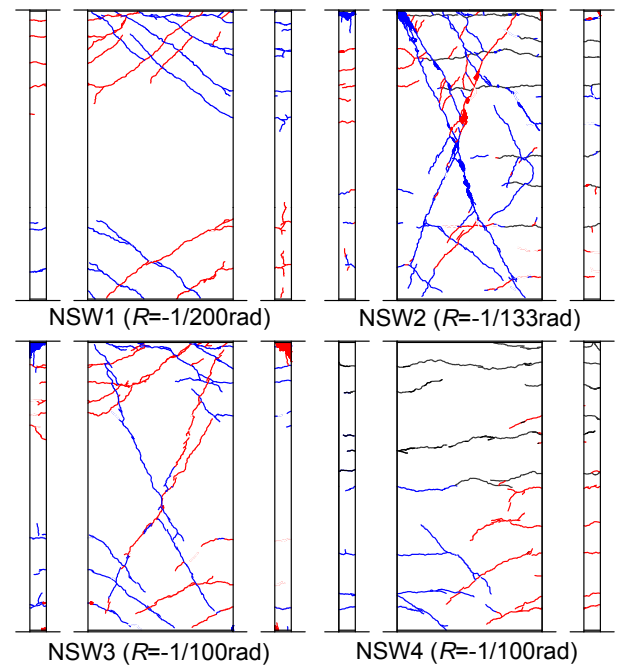
履歴性状及び破壊性状

NSW1: 曲げ挙動卓越、**NSW2**: 対角せん断ひび割れ界面のコンクリートが破壊、実被害に近い破壊性状(せん断卓越)、**NSW3**: 対角ひび割れはNSW2ほど進展せず、NSW2に比べ最大耐力と変形性能が若干向上、**NSW4**: 壁脚部曲げ圧縮破壊となり高い変形性能
 ⇒ **軸力による実被害との整合、配筋及びせん断スパンによる構造性能改善**

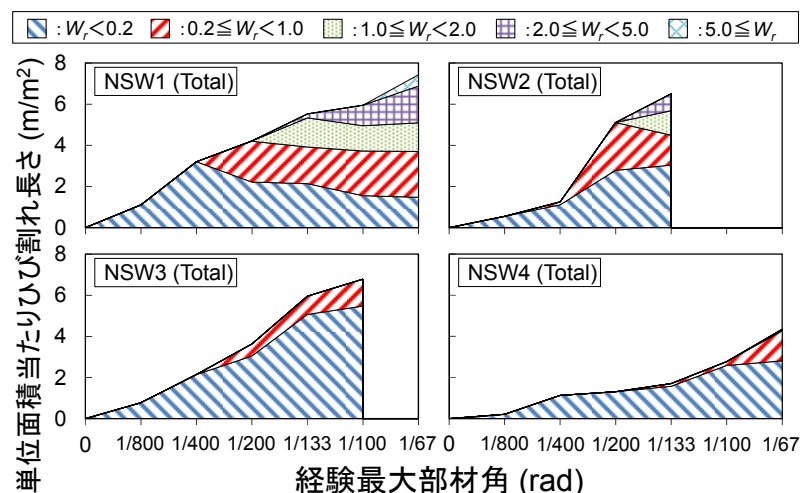
損傷量計測結果(残留ひび割れ長さ)

- ひび割れ長さは全試験体で変形増大に伴って単調増加, 試験体間で内訳に差あり
- NSW1**: 軸力0で一旦開いたひび割れが閉じにくい、**NSW2**: せん断ひび割れが卓越
- NSW3**: 総延長はNSW2と大差無いが、大半はひび割れ幅0.2mm未満

⇒ **配筋改善による損傷抑制効果を確認できた**

- NSW4**: 総延長はNSW1及びNSW2の1/3程度まで低減、大半はひび割れ幅0.2mm未満

⇒ **片持ち載荷により壁脚のみヒンジ形成**
