# 2014年の関東甲信地方の大雪を契機とした積雪後降雨荷重の評価とトラス構成部材の耐力に関する研究(1)

国立研究開発法人 建築研究所

# 2014年の関東甲信地方の大雪を契機とした積雪後降雨荷重の評価とトラス構成部材の耐力に関する研究(2)

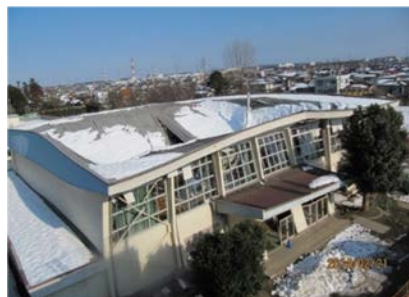
写真1 被害例<sup>2)</sup>

平成26年(2014年)2月、関東甲信地方では記録的な大雪となり、建築物の被害(写真1)が発生した。被害を受け社会資本整備審議会建築分科会で報告書が作成された<sup>1)</sup>。

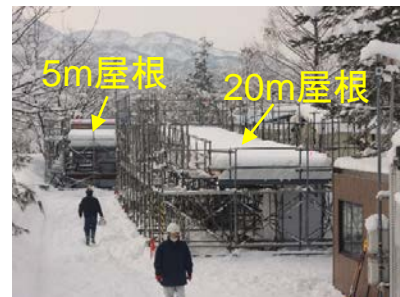
写真2 屋外実験<sup>4)</sup>

平成26~28年度の建築基準整備促進事業として、屋外実験(写真2)や屋内実験が行われた<sup>2)3)4)</sup>。実験では試験屋根上の積雪に対して人工的に雨を降らせて、水量を測定することにより(図1)割増荷重を把握した。結果は屋根諸元(スパン長さ・勾配)で整理して(図2)、積雪荷重の算定方法を提案した。また、軒どい等が排水の阻害要因とならないことを実験により確認した。さらに、勾配が変化する屋根での荷重割増状況を把握するための実験を実施するとともに、その積雪内での水分移動のメカニズムを検討するためにモデルでの検討<sup>5)</sup>(図3)や数値解析による検証を行った。

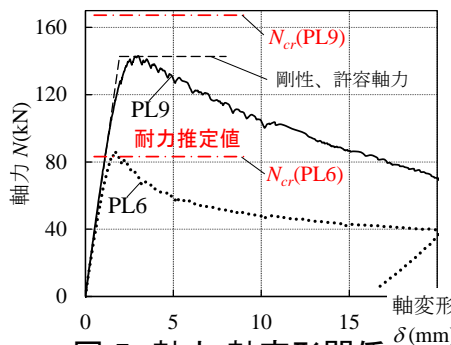
図5 軸力-軸変形関係

ここでは成果の一部<sup>9)</sup>を紹介する。試験体はトラス梁の斜材を想定して実状に近いGP接合部を両端にもつものとした(図4)。パラメータはGP等の板厚で、薄いもの(PL6)と厚いもの(PL9)である。試験体に軸方向圧縮力を掛けたときの荷重と変形の関係は図5のようになり、厚いものは設計上期待される耐力(図の破線)に達したが、薄いものでは達しなかった。変形状態は写真4及び図6のようになり、薄いものは接合部の変形を伴っている。既往の研究を若干修正して耐力を評価すると図5中の一点鎖線となり、GP形状に応じて評価できる可能性を示すことができた。
