市街地の地震被害、 横から観るか、上から観るか

住宅・都市研究グループ

阪田 知彦

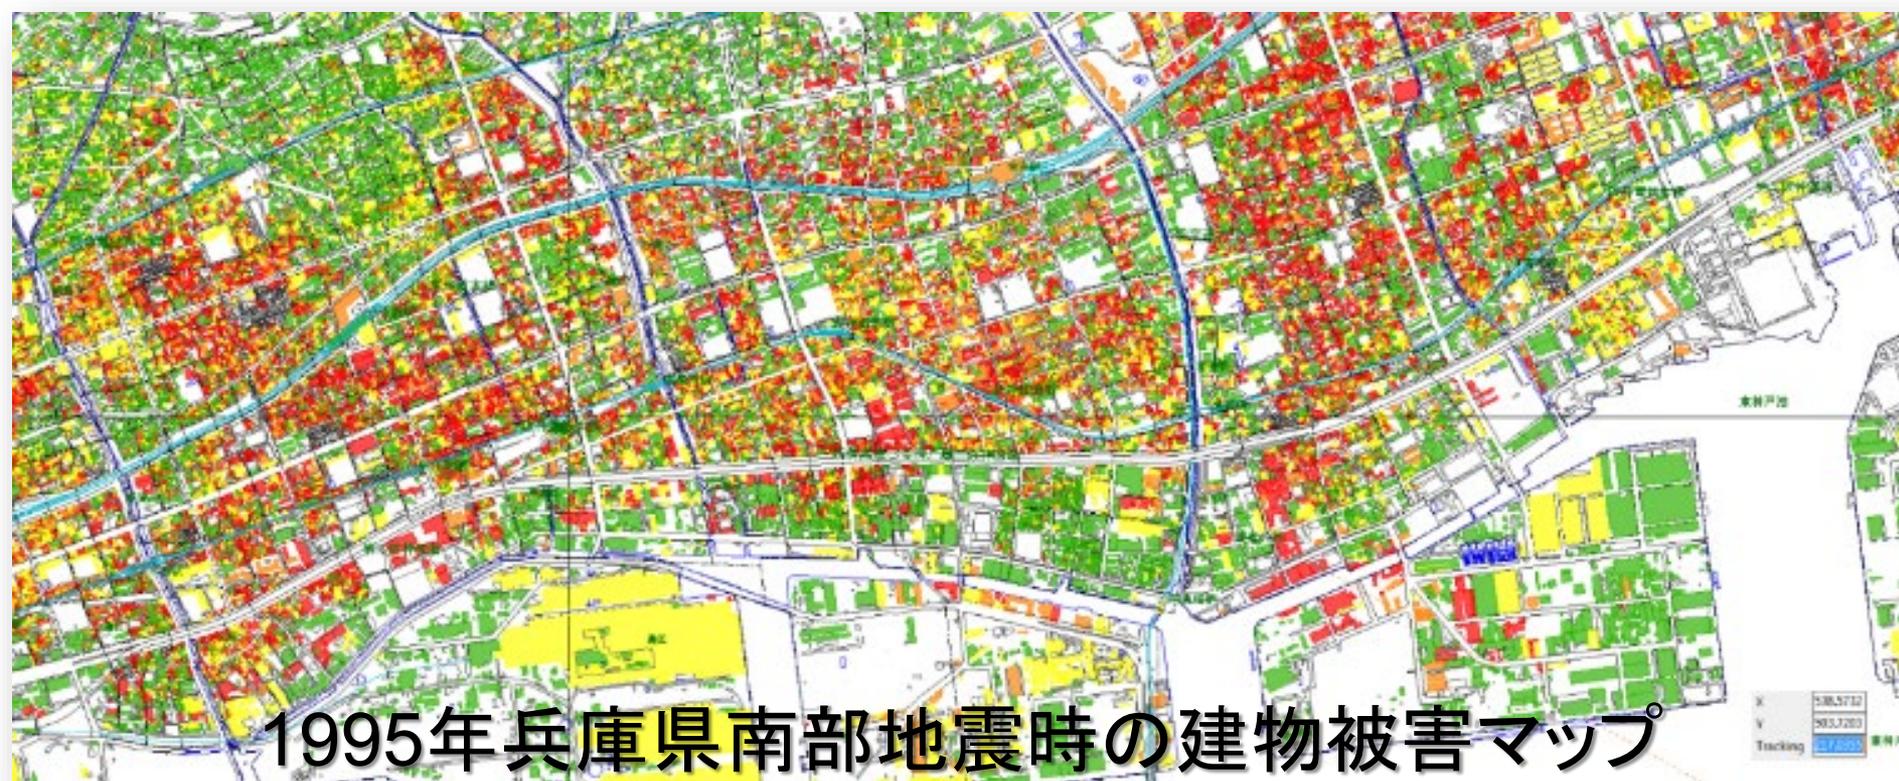
1995年兵庫県南部地震時の建物被害マップ

- 建築学会・都市計画学会の現地調査＋建研独自調査を，建研でマッピング
- 日本初の地理情報システム（GIS）を使った被害状況図

- データなどの関係から，半年以上の時間を要した

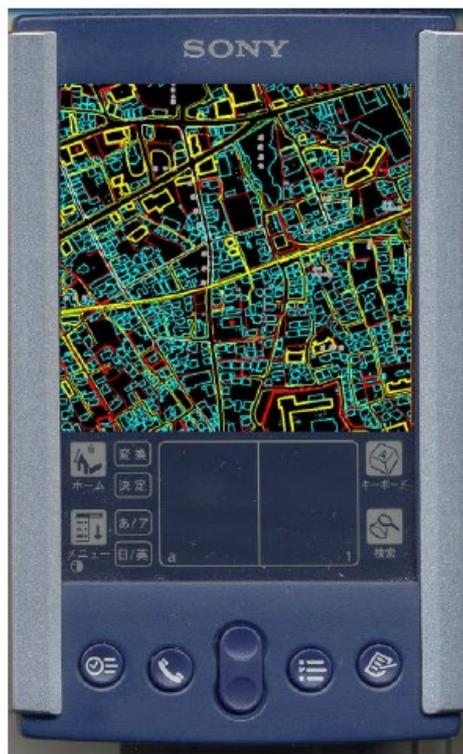
PalmOSをベースとした
現地調査支援ツール
(City-Surveyor®)

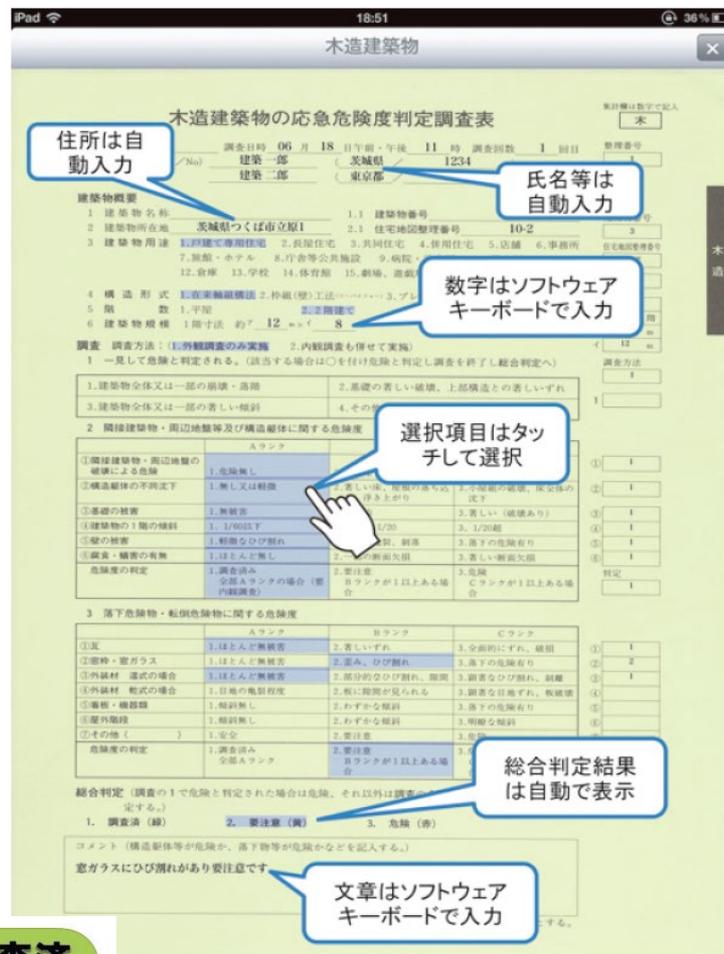
調査済
要注意
危険

iOSをベースとした
応急危険度判定支援ツール

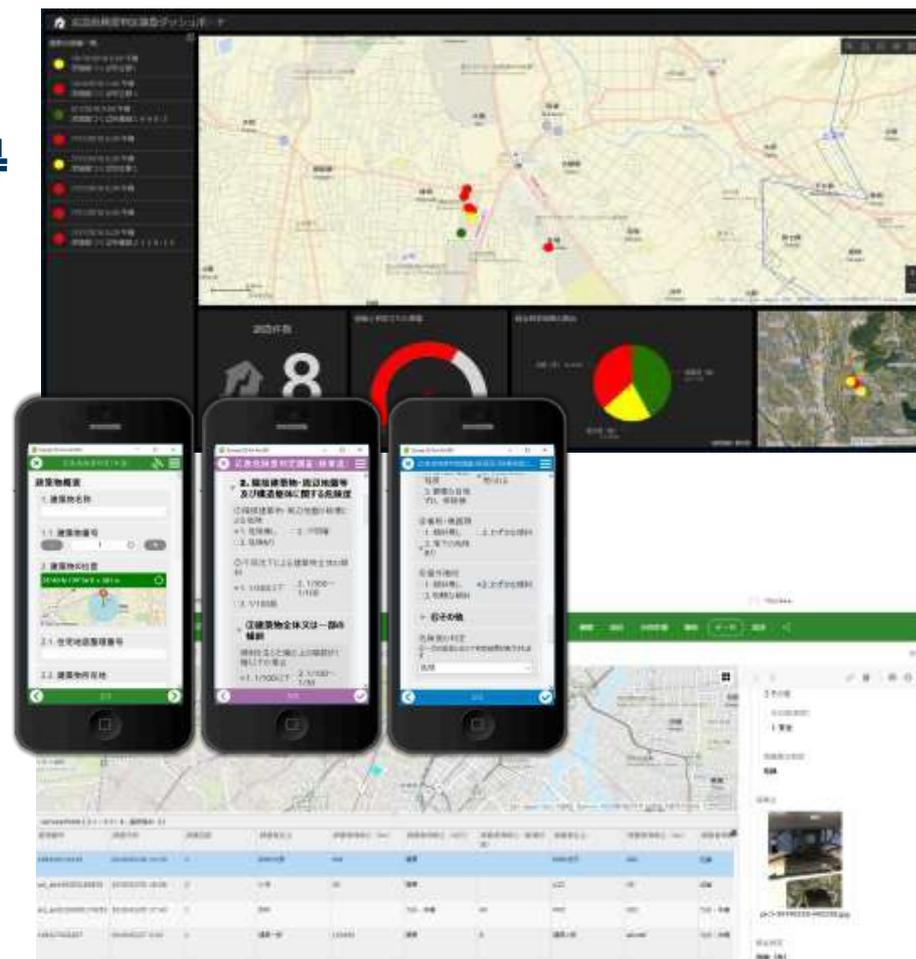
マルチプラットフォーム対応応急危険度判定支援ツール開発 クラウドGIS(ArcGIS Online)を利用

- 木造、S造、RC及びSRC造に対応
- デバイスのGPSからの位置情報取得
- 調査員の入力作業の負担軽減
 - 調査毎のユニークIDの自動採番
 - プルダウンでのメニュー選択
 - 調査時刻の自動付与
 - 危険度判定結果の自動適用
 - 写真などの添付
- 結果の集約・可視化には、本部向け・現場向けに、結果の集約・可視化ができるアプリ等も簡易に構築可能

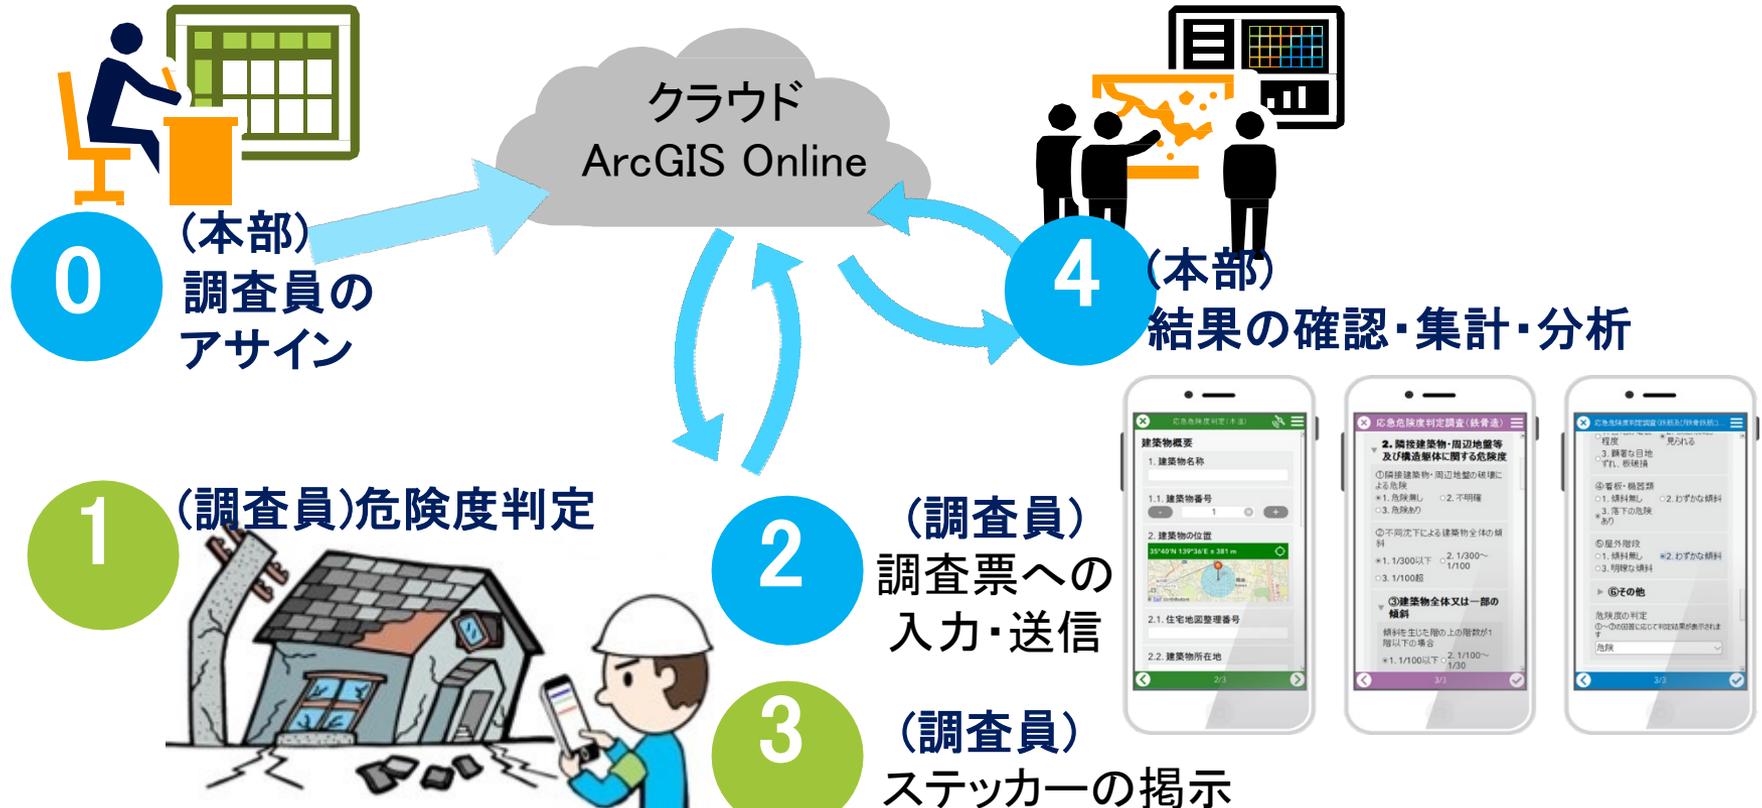
・ 支援ツールによる調査の流れ

調査員が本部へ出向く回数が減らせるので、負担軽減につながる

本部の3密を避けられる

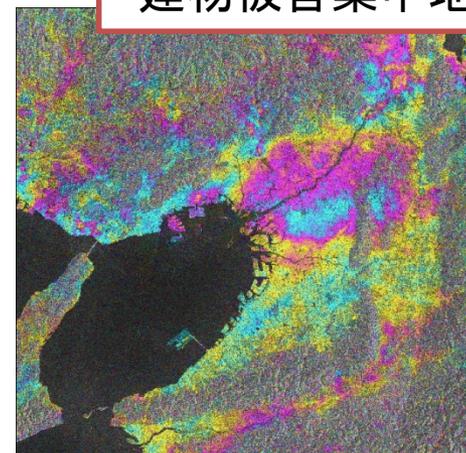
地震直前-地震前のペア
のペアの干渉画像

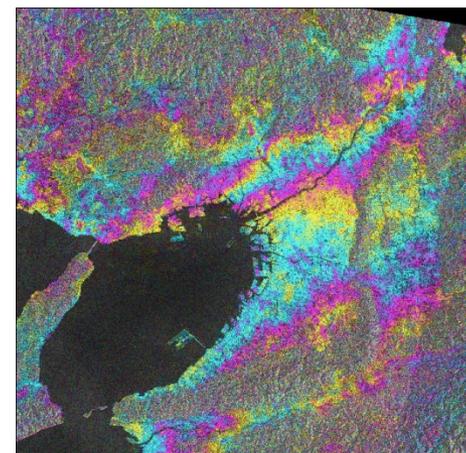
地震直前-直後
のペアの干渉画像

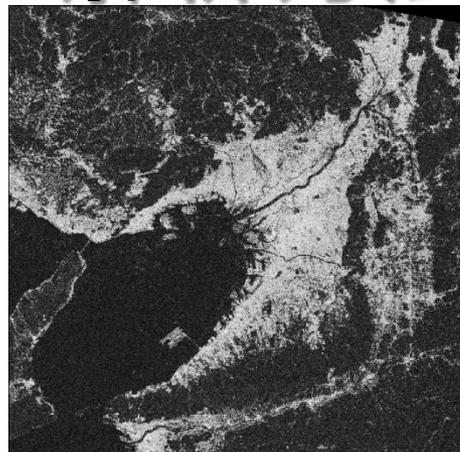
地震直前-地震前のペア
のコヒーレンス画像

- 干渉処理の結果からコヒーレンス画像を作成
- コヒーレンス(干渉性)とは2時期の強度と位相の相関であり、地表面の形状が2時期でどの程度変化したかの指標となる。

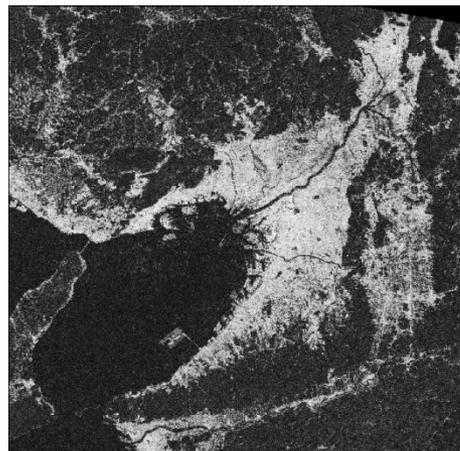
地震直前-直後のペア
のコヒーレンス画像

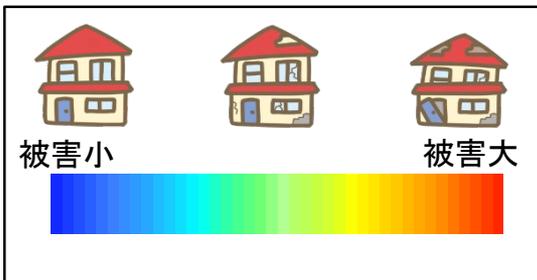
建物被害度への変換

$$\text{建物被害度} = 1 - \frac{\text{地震直前と直後のペアのコヒーレンス}}{\text{地震直前と地震前のペアのコヒーレンス}}$$

- 2ペアのコヒーレンスから建築物被害度を算出した
- また、コヒーレンスの低い山地等の影響を除くため建物ポリゴンで切り取る。
 - 海外事例の分析では建物ポリゴンがないので光学画像より市街地範囲を切り取った

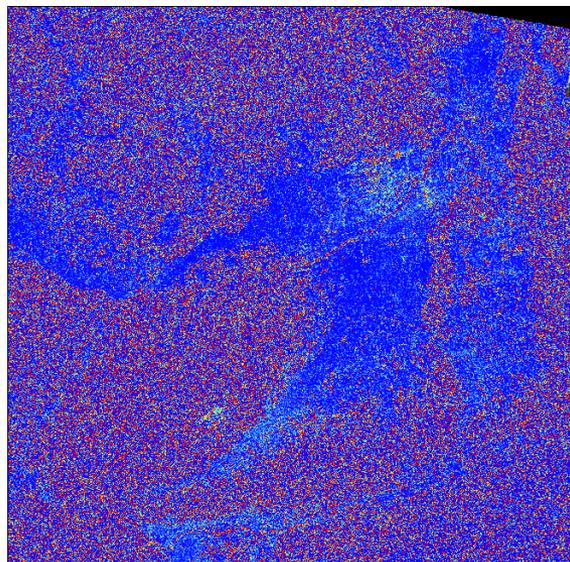
建築物被害度（全域）

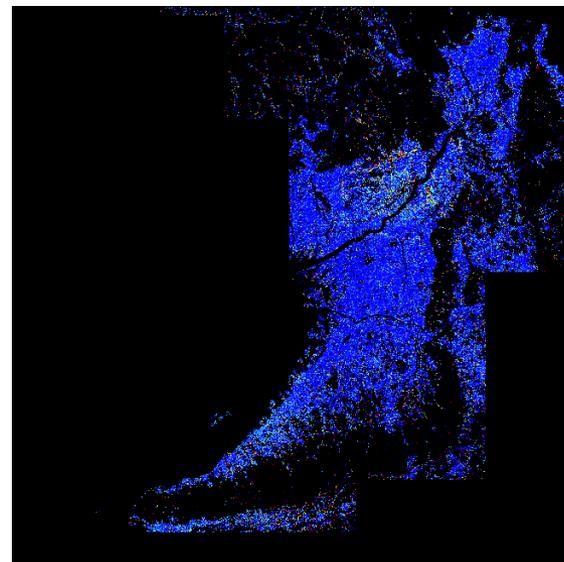
建物ポリゴンで切り取り（大阪府周辺）

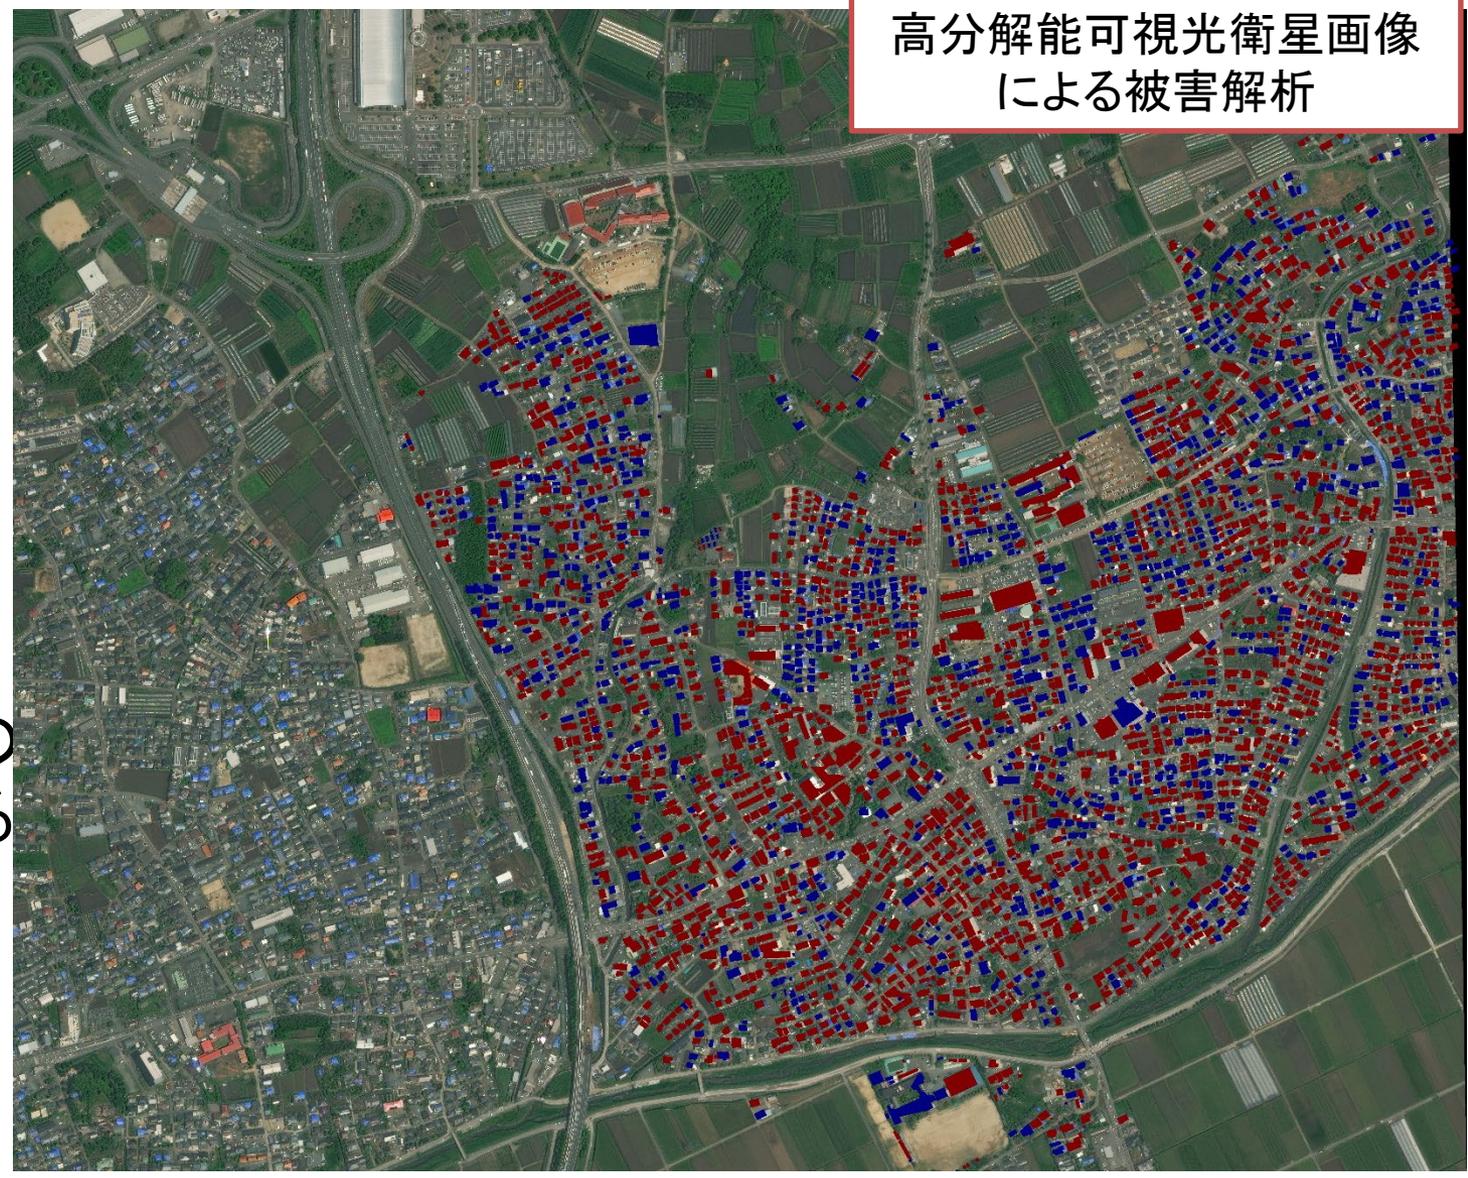
※少し過学習の
傾向が見られる

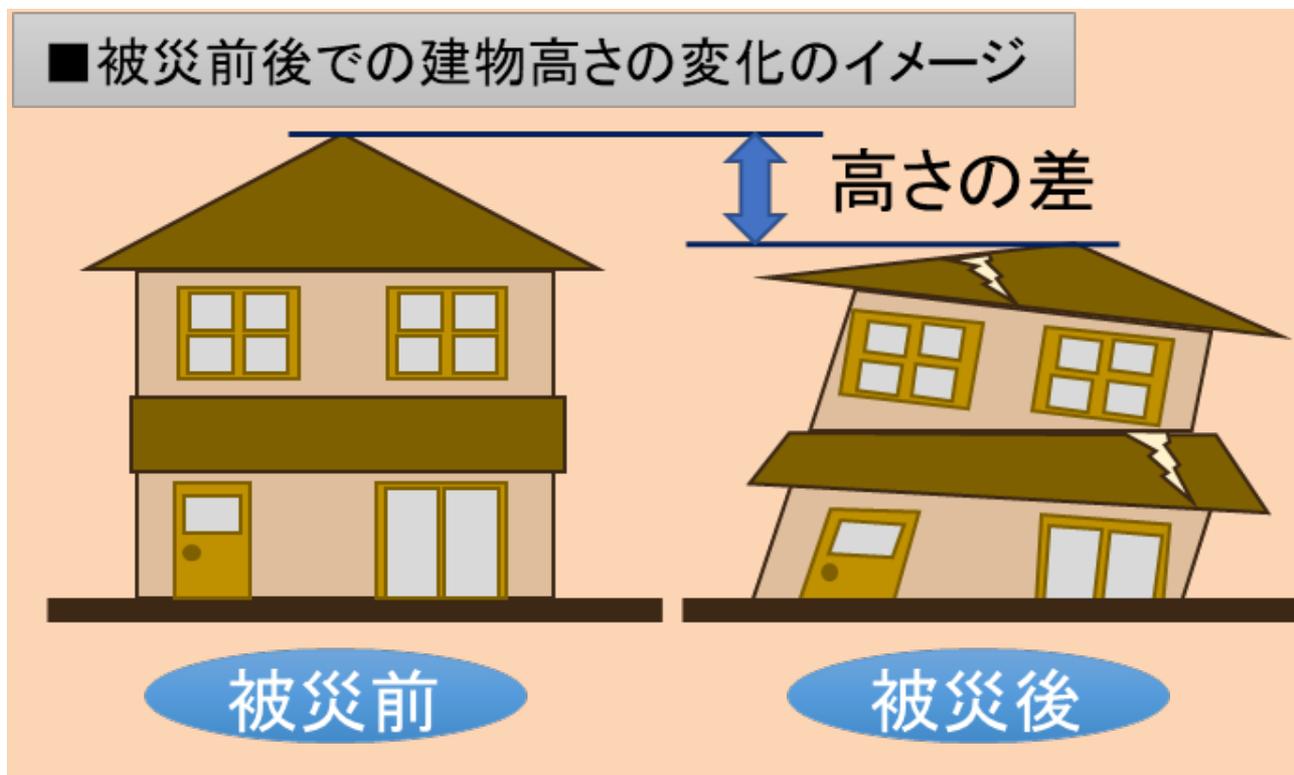
- 迅速さ優先で、建物高さの変化のみに着目した被害検出

岡田・高井のダメージグレードによれば

- 全壊だと概ね高さが変化
- 半壊だと屋根部の損壊による(微小だが)高さが変化が見られる

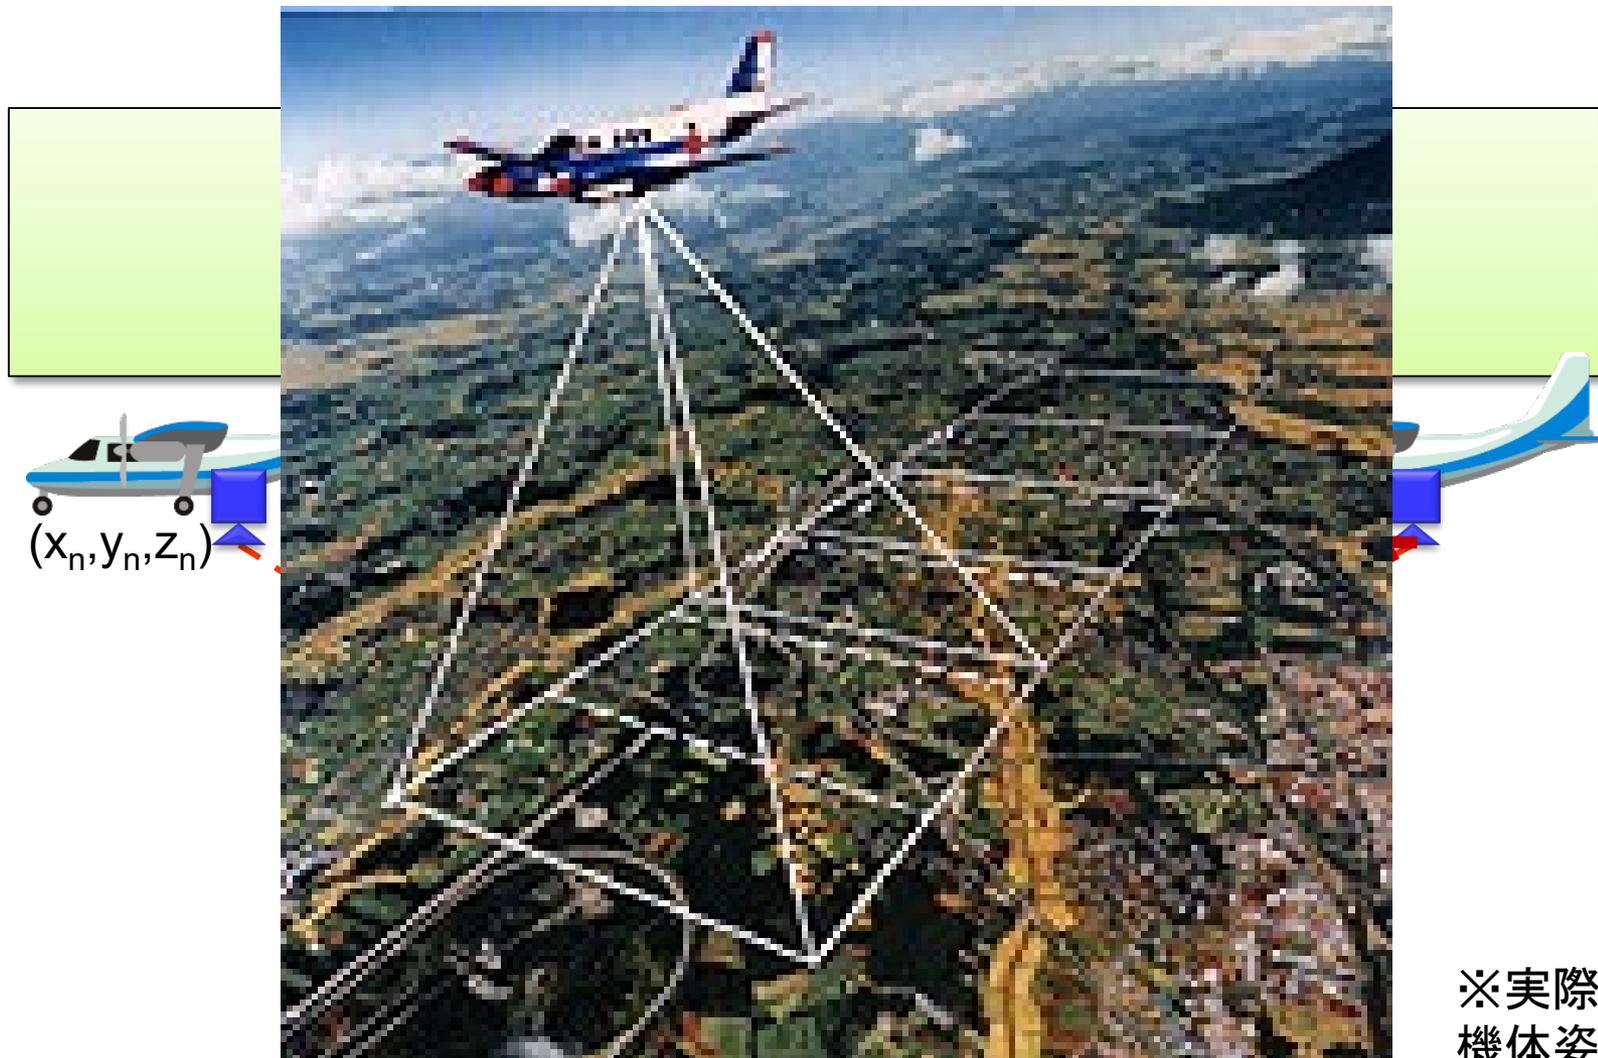
SfM(Structure from Motion) ー基本原理

■ 空中写真の場合のイメージ

※実際は位置と機体姿勢を併せて計算

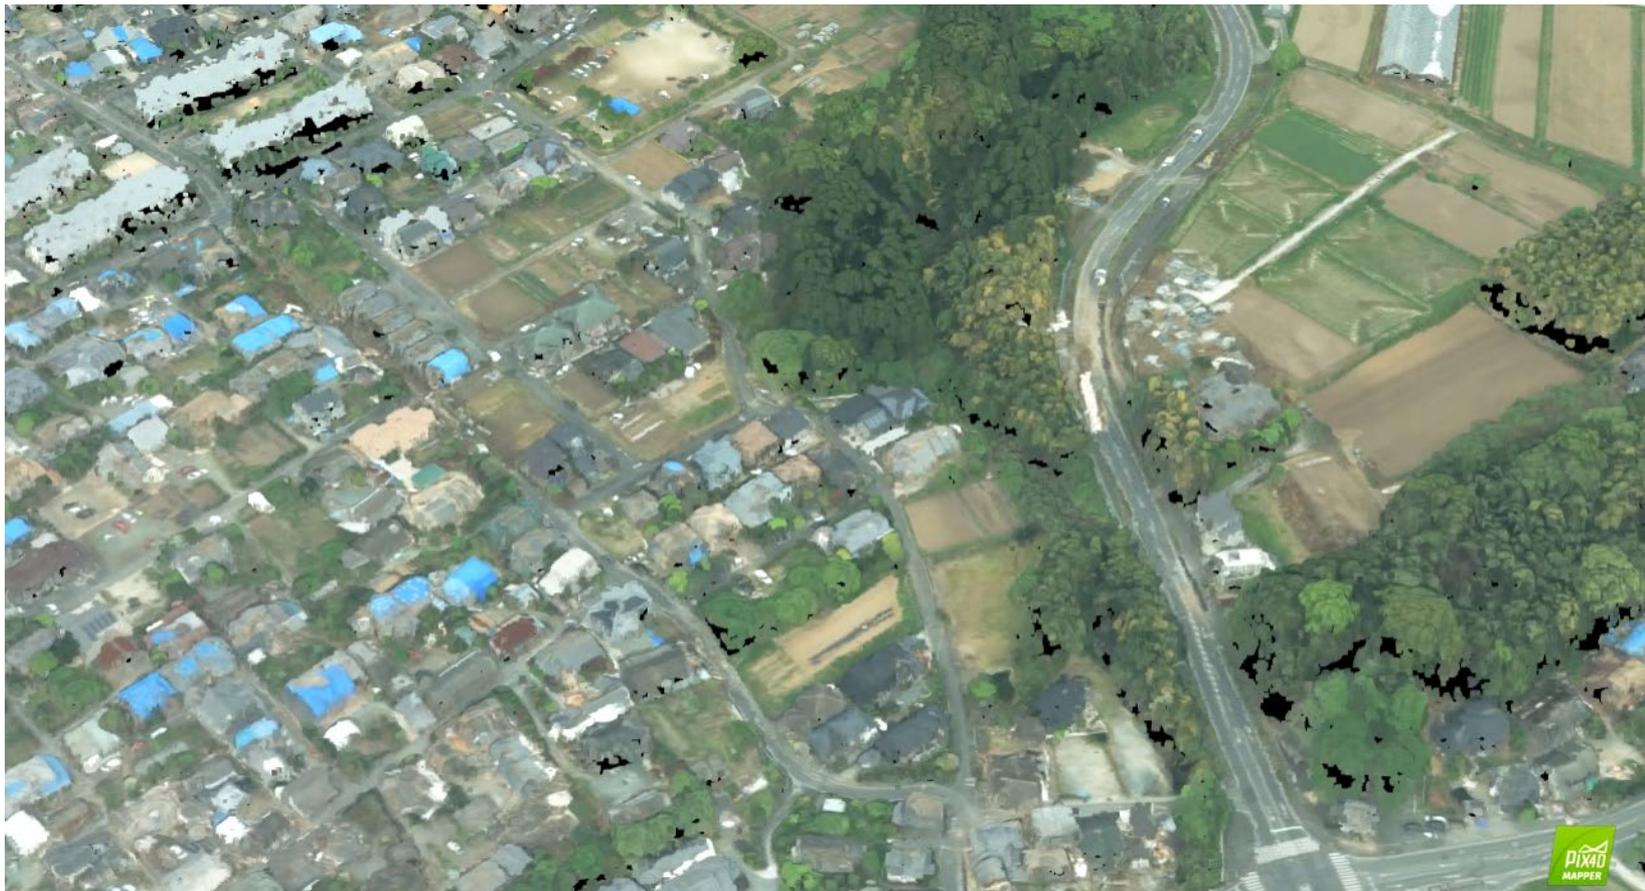
• 3次元化の例：点群データでの表示例（熊本地震）

- 元の写真の画素色（RGB）をつけた点群データ
- SfMソフトPix4Dmapperで処理
