ディープラーニングによる鉄骨造柱脚部と定着部の被災度区分に関する検討

国立研究開発法人 建築研究所 構造研究グループ 上席研究員 森田 高市

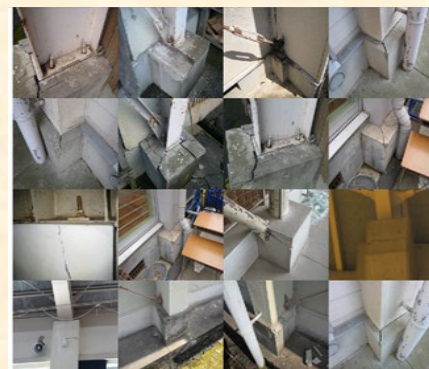
柱脚部等の画像の例

建築研究所が行った地震被害調査の際に撮影した写真を使用した。
