間仕切壁や昇降機を対象とした 非構造部材の 構造安全性確保に関する研究

国立研究開発法人建築研究所
建築生産研究グループ 沖 佑典

1. 軽量鉄骨下地とせっこうボードにより構成される間仕切壁(LGS壁)の検討

2. 昇降機（エレベーター）に付随する要素 を対象とした研究

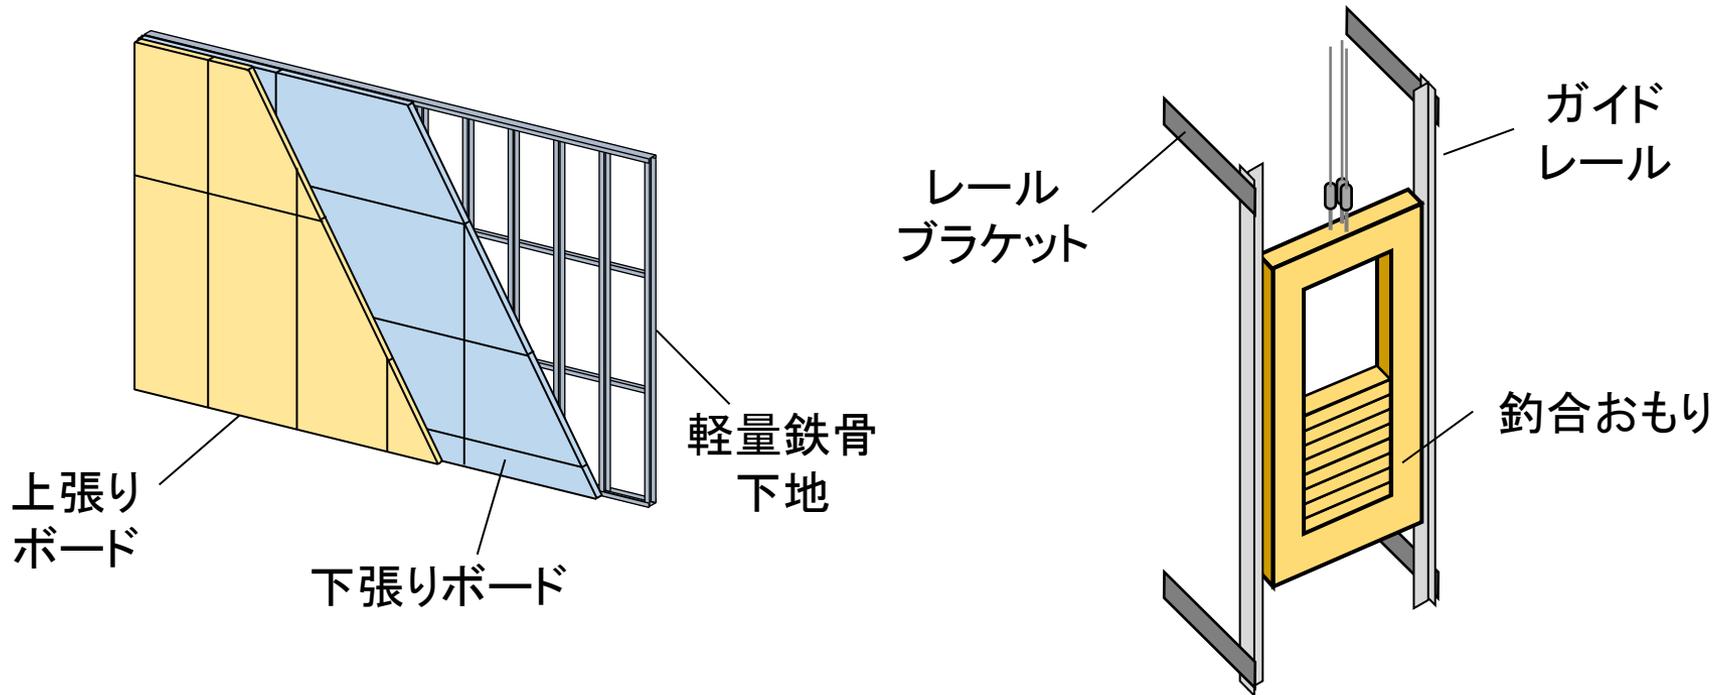
本講演の対象：間仕切壁、昇降機

軽量鉄骨下地乾式間仕切壁
(LGS壁)

エレベーター
(ガイドレール等)

いずれも多数の部材により構成され、応力伝達メカニズムが複雑
地震時において、①慣性力と②層間変形角による強制変形角の両方
の作用が想定される

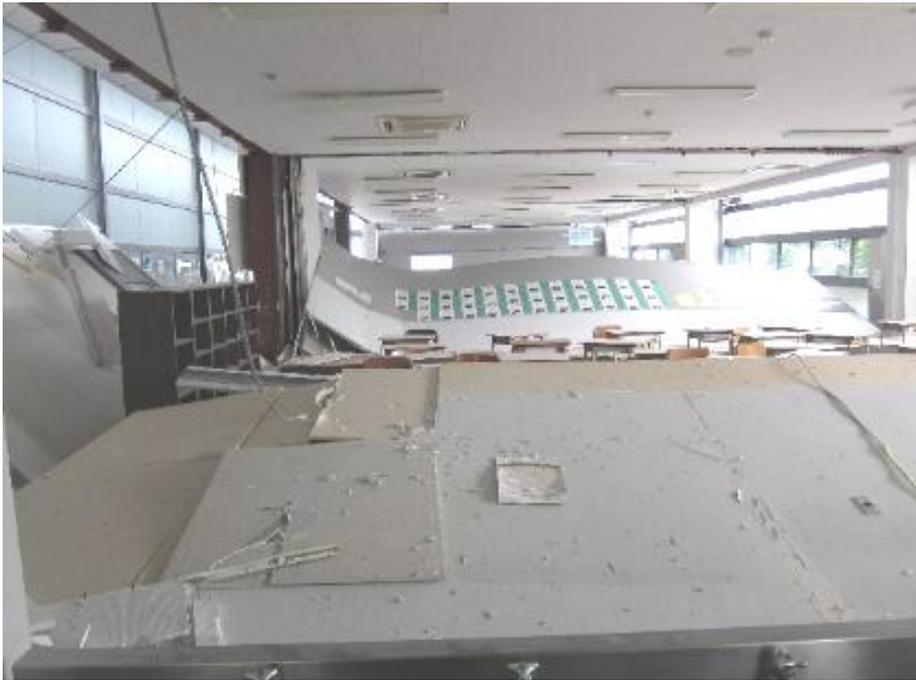
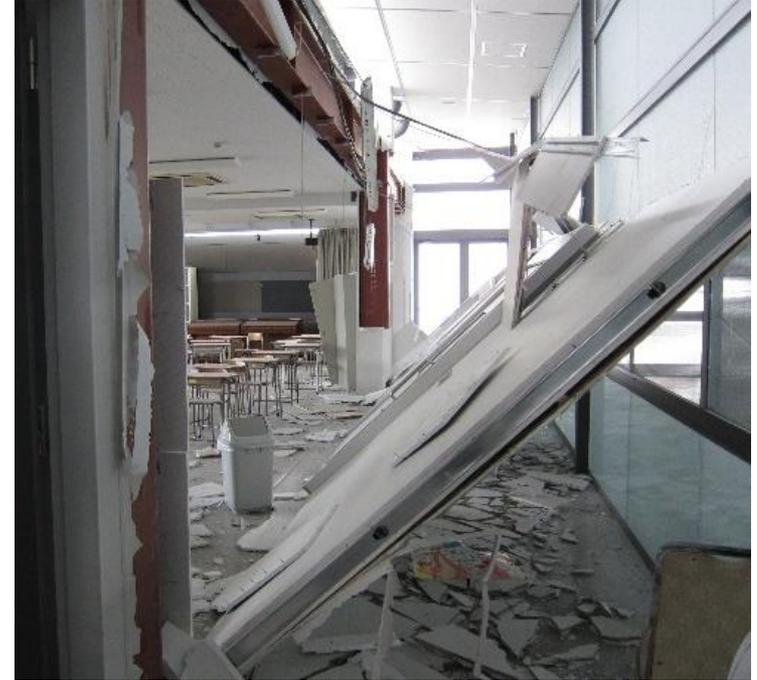
LGS壁の地震被害 –熊本地震(2016年)–

LGS壁の転倒被害

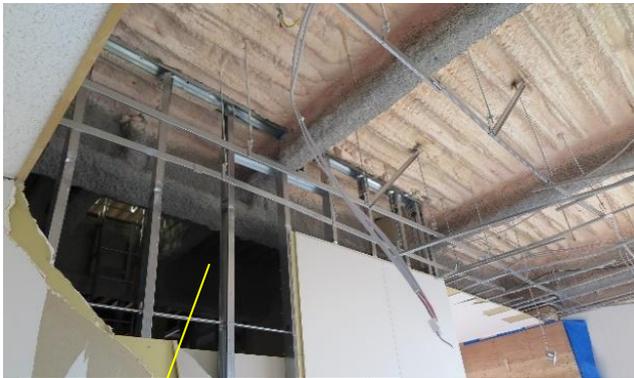
ボードの損傷、
スタッド(間柱)
の変形

能登半島地震によるLGS壁の被害の例(被害報告(速報)抜粋)

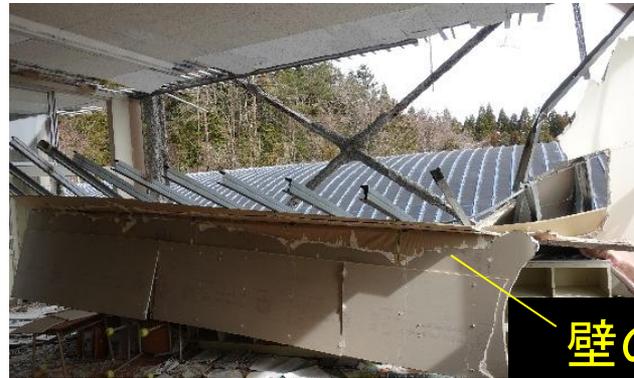
壁の転倒

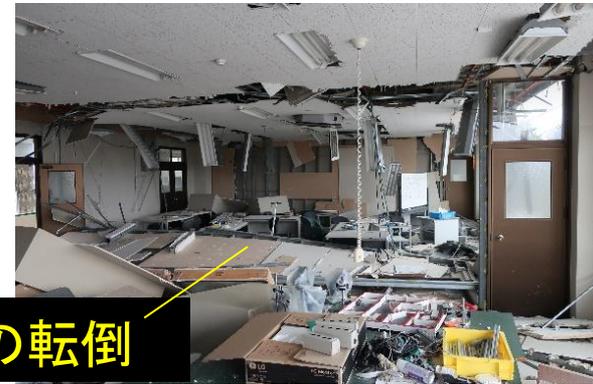
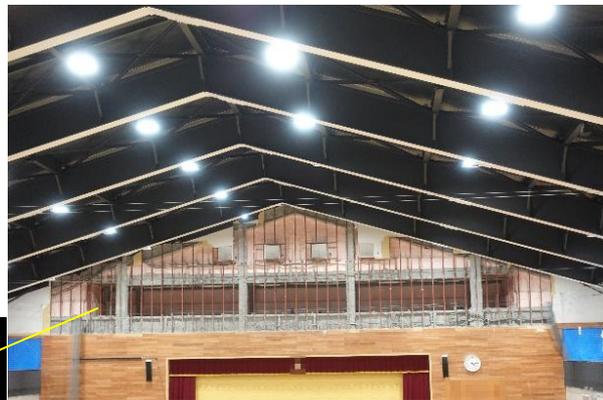
ボードの脱落

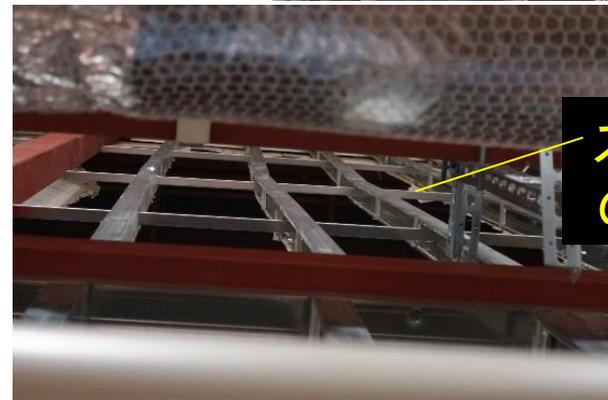
スタッド
の変形

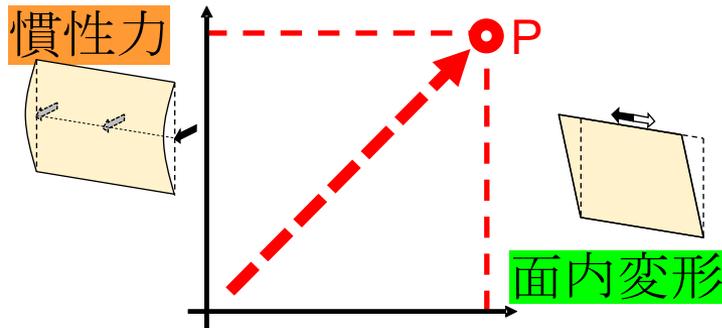
慣性力 + **面内変形** : それぞれに対する実験的知見は多く存在

→ **両者が同時に加わると
どうなるか？**

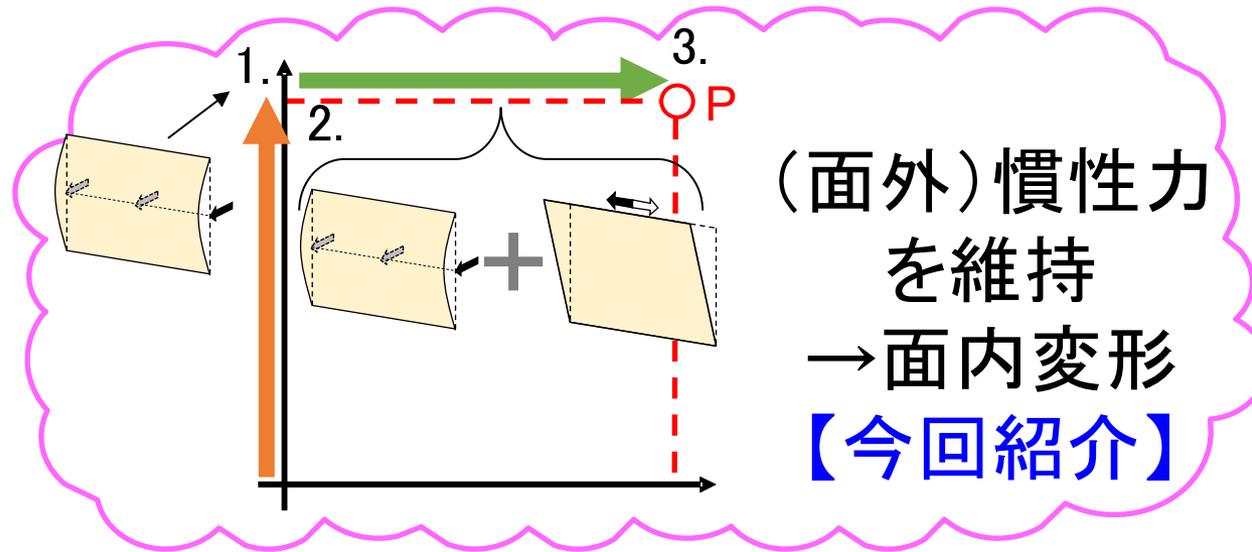
以下の条件で模擬する実験を実施し、力学挙動を確認

R3年度講演会にて
面内と面外の载荷順序
による差異を紹介

(面外)慣性力を維持
→ 面内変形
【今回紹介】

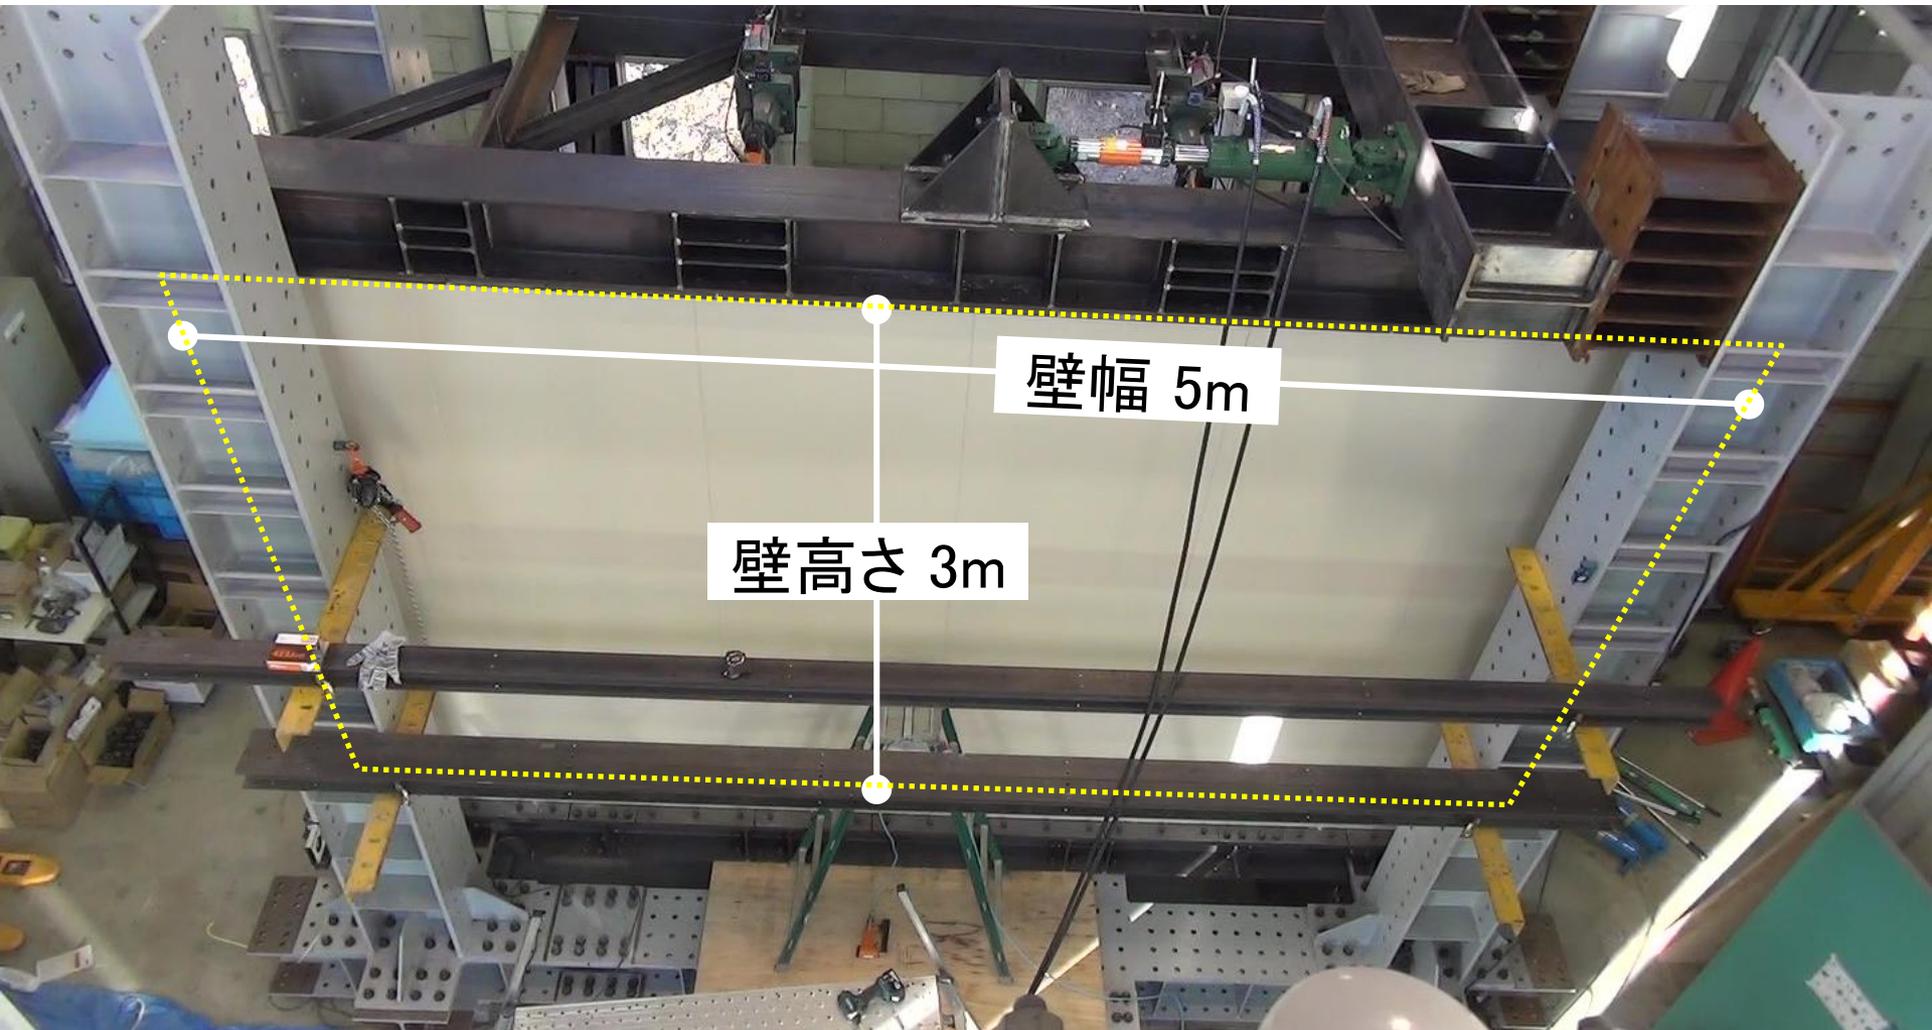
試験体

実験の様子 (両面12.5mm2枚張り, 慣性力相当のたわみ角1%維持)

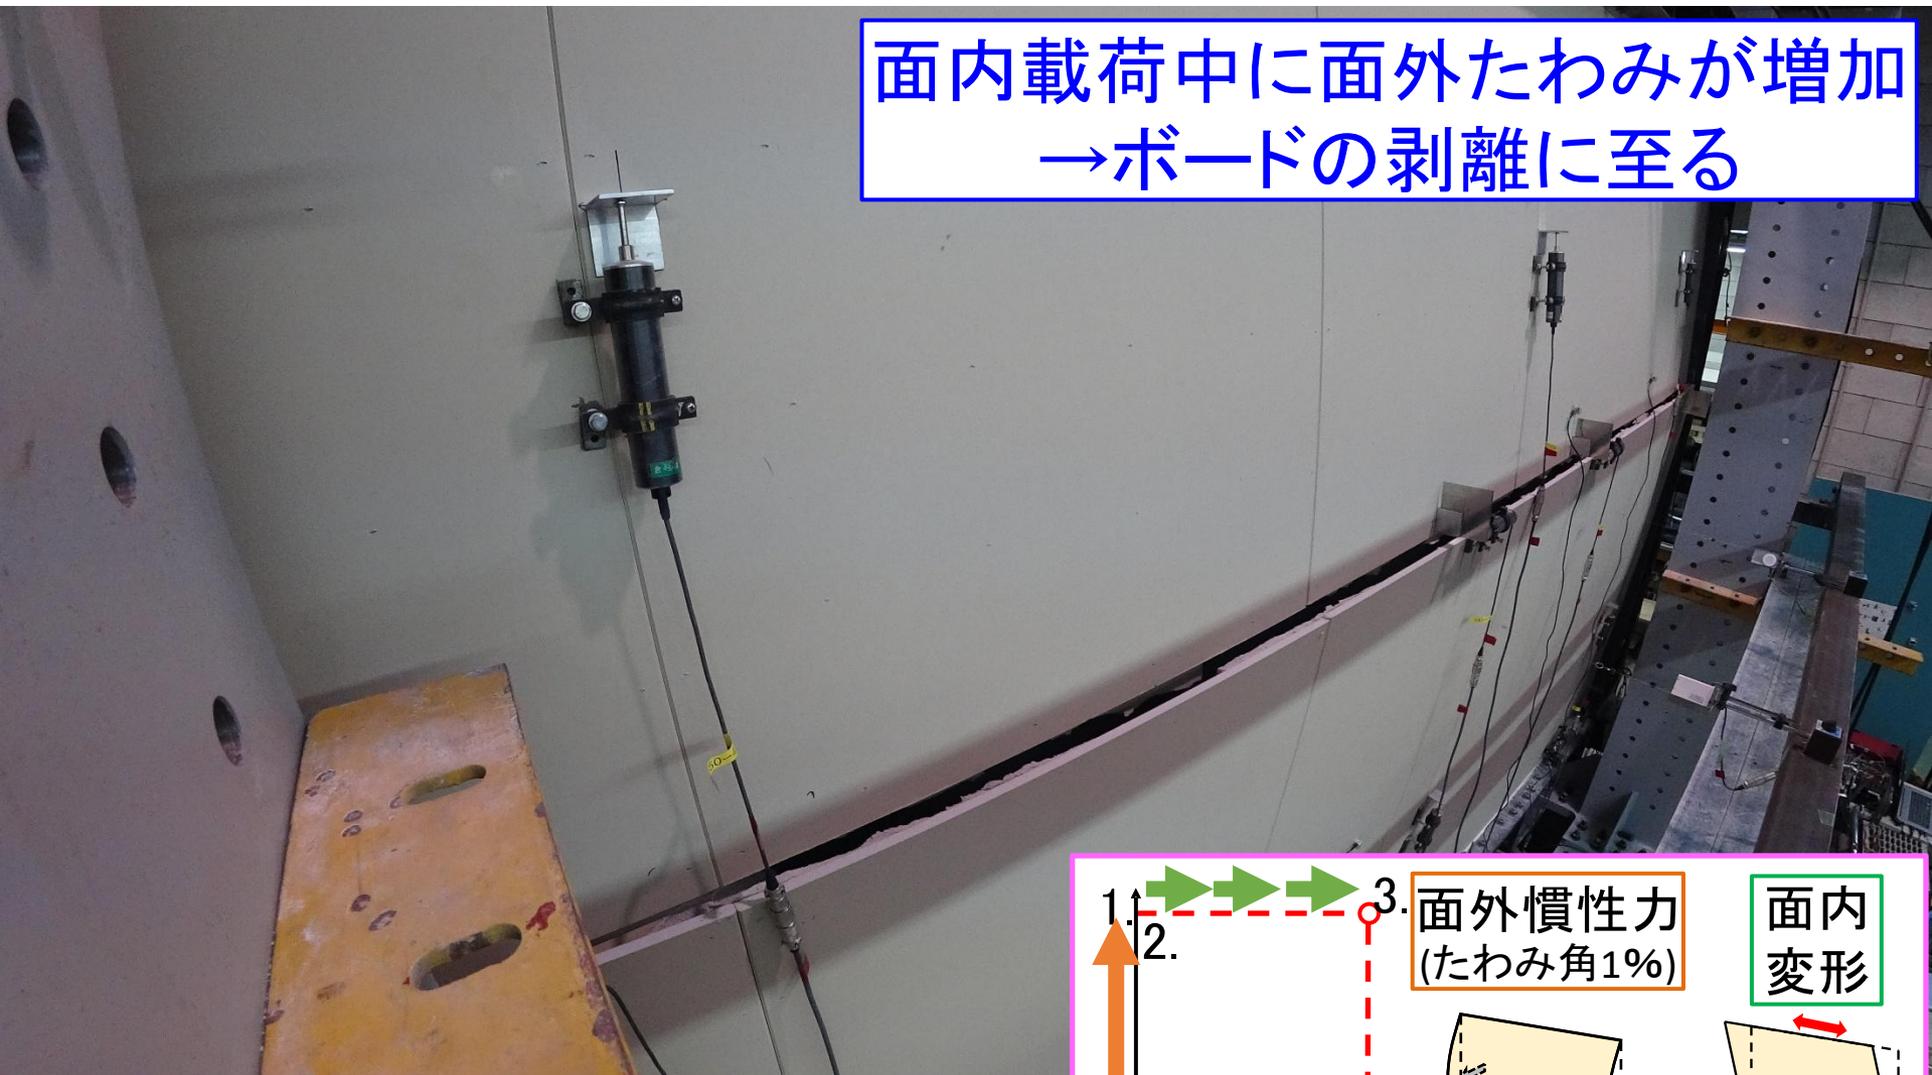
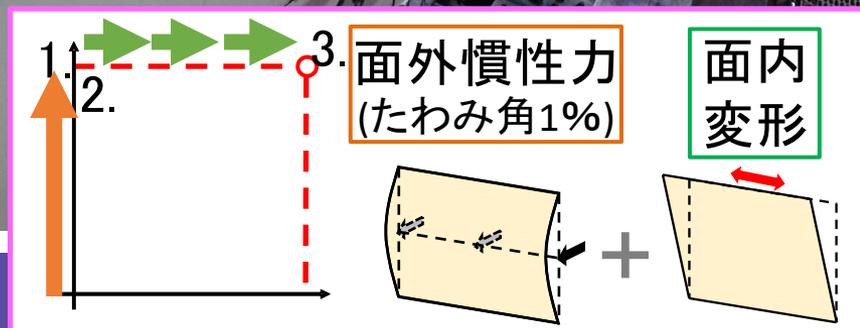
面内载荷中に面外たわみが増加
→ボードの剥離に至る

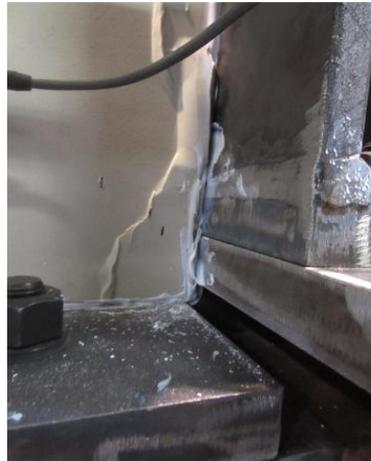
0.16%

ボード
隅角部の
つぶれ

面内変形時の
最終的な損傷

面外（慣性力）の作用の程度が大きい
ほど面内の損傷の程度は大きい

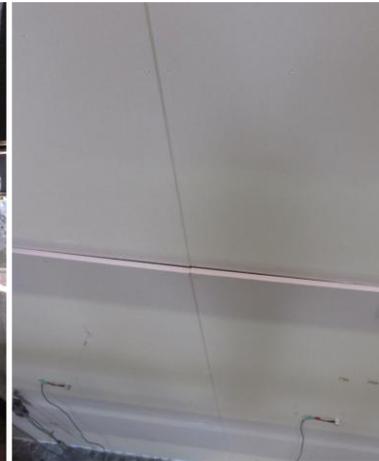
0.41%

上張り
ボードの
面外変形

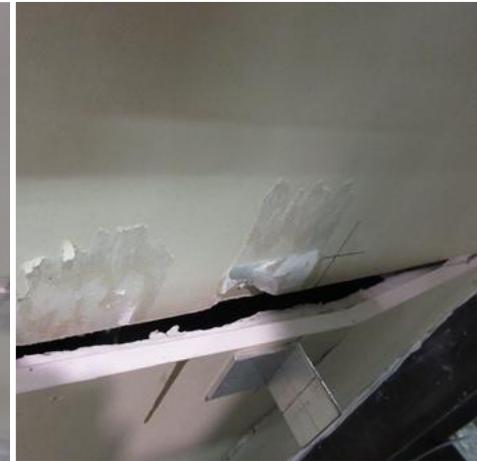
1.0%

下張りボード
の面外剥離

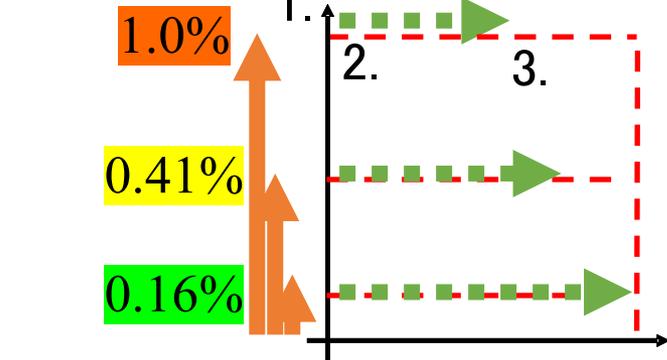
損傷の兆候

維持開始
たわみ角

- 面外たわみ増加
→最終的に上張り変形・下張り剥離等
- 面外たわみ増加無し
→最終的に隅角部のつぶれのみ

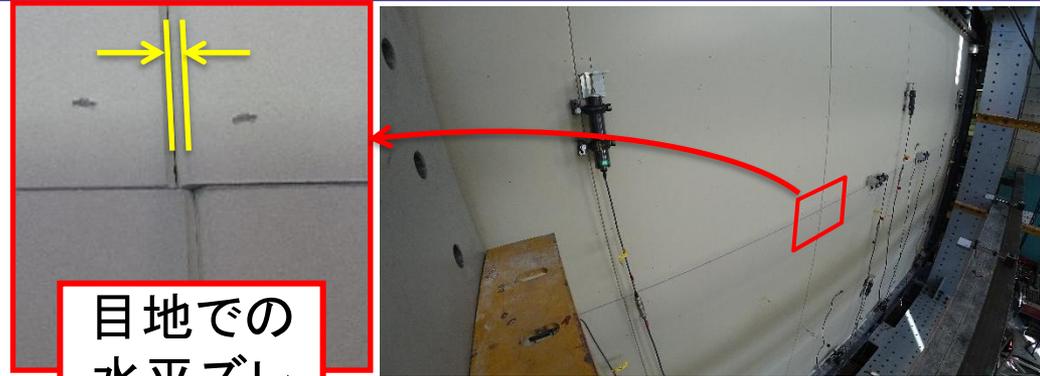
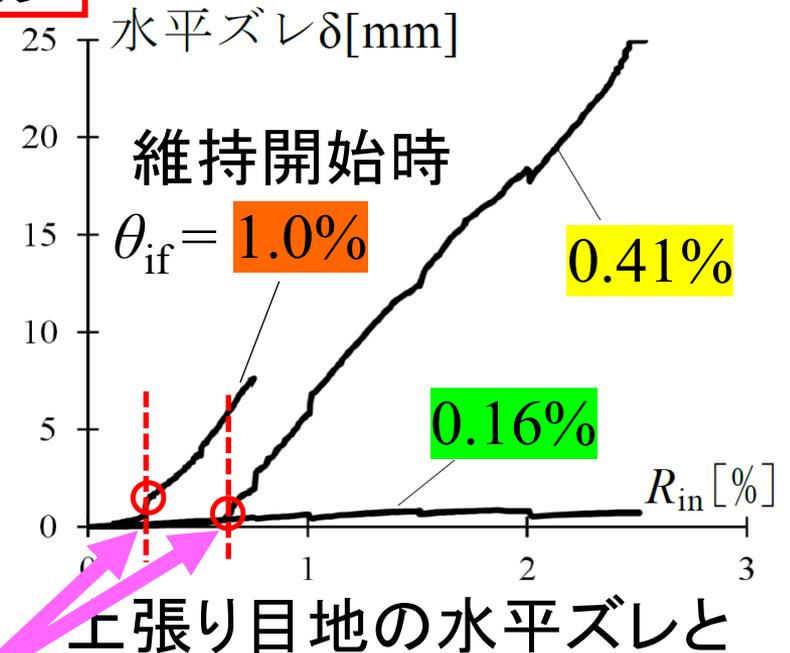
隅角部のつぶれまで構造安全上許容されると仮定
→水平ズレ急増時の面内変形を基に整理する

【GB-F12.5mm両面2枚張り】
面外たわみ角が0.16%以内(水平震
度2以内に相当)に抑制されれば、面内
変形と同時に最大応答となっても
隅角部のつぶれに留めることがで
きる

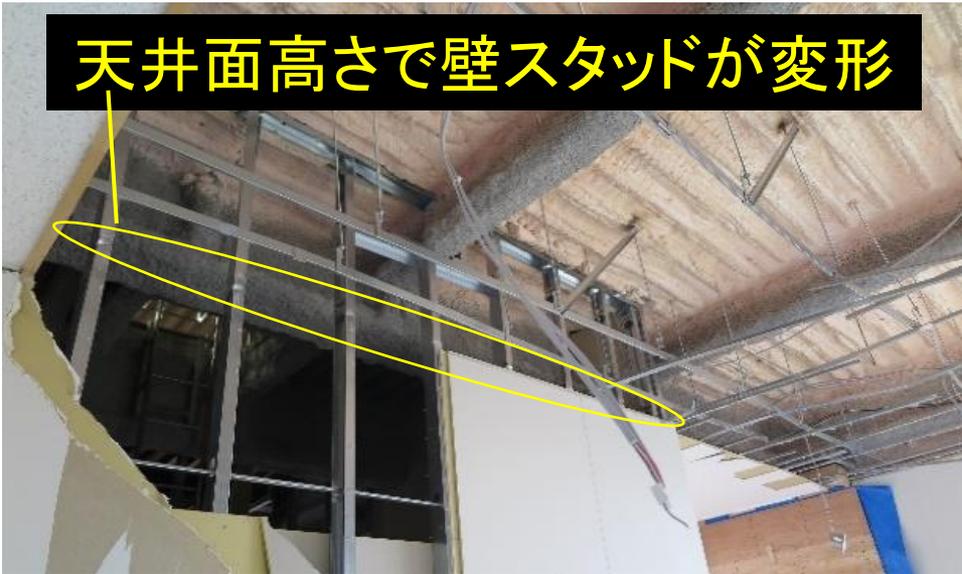
支持部分から
スタッドが脱落

天井面高さで壁スタッドが変形

壁勝ちにおける被害

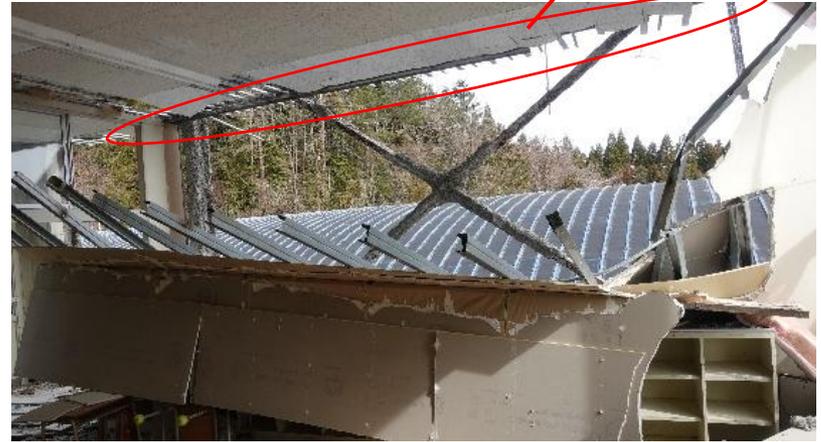
天井勝ちにおける被害

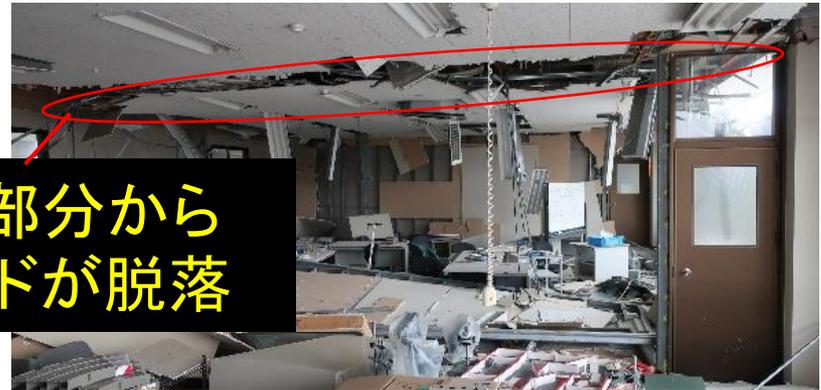
支持部分から
スタッドが脱落

天井勝ちにおける被害

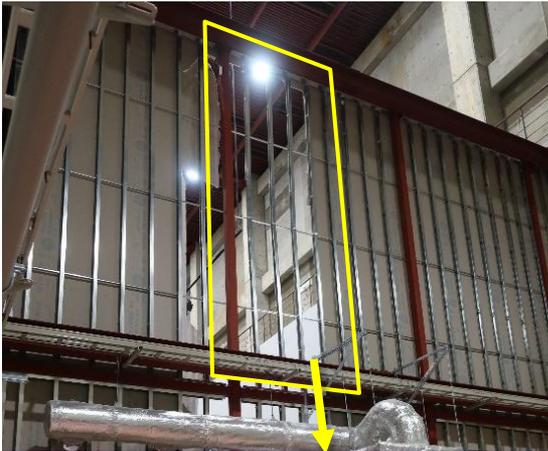
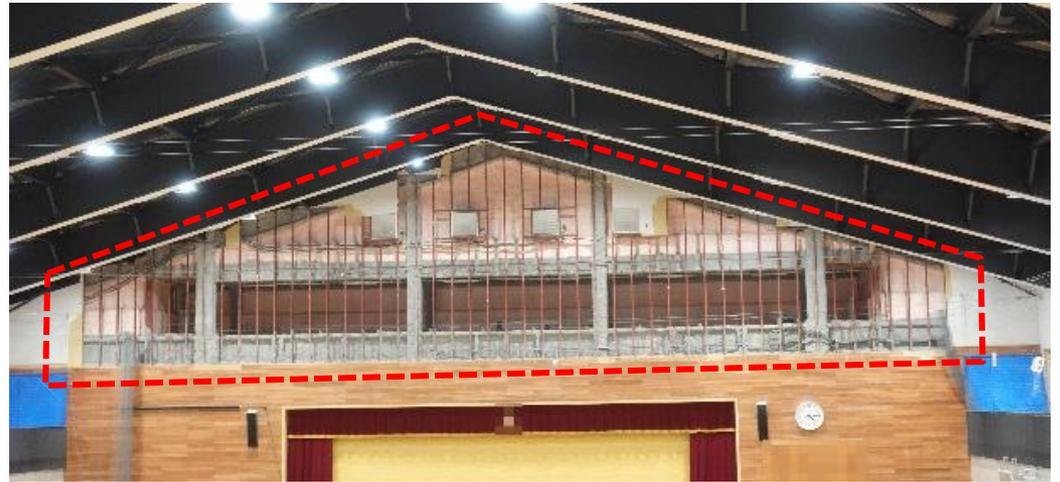
屋内運動場 妻壁の広範囲な脱落

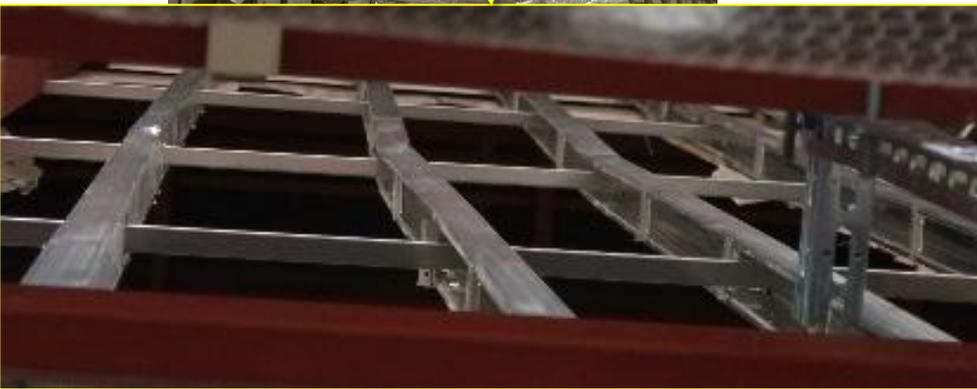
スタッド(間柱)のたわみ

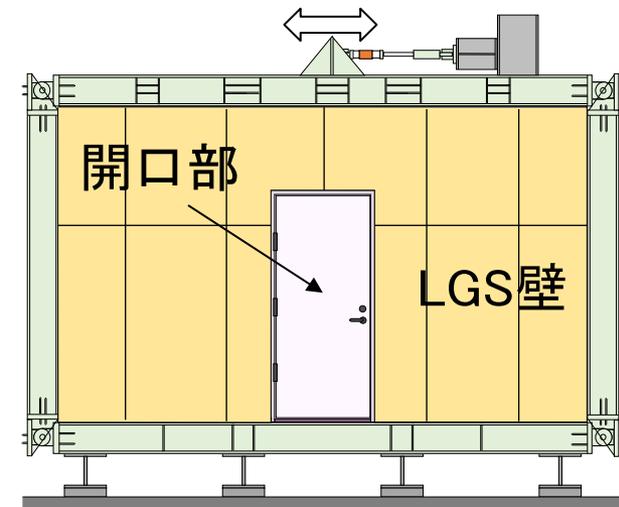
開口がある場合の検討
(実施中)

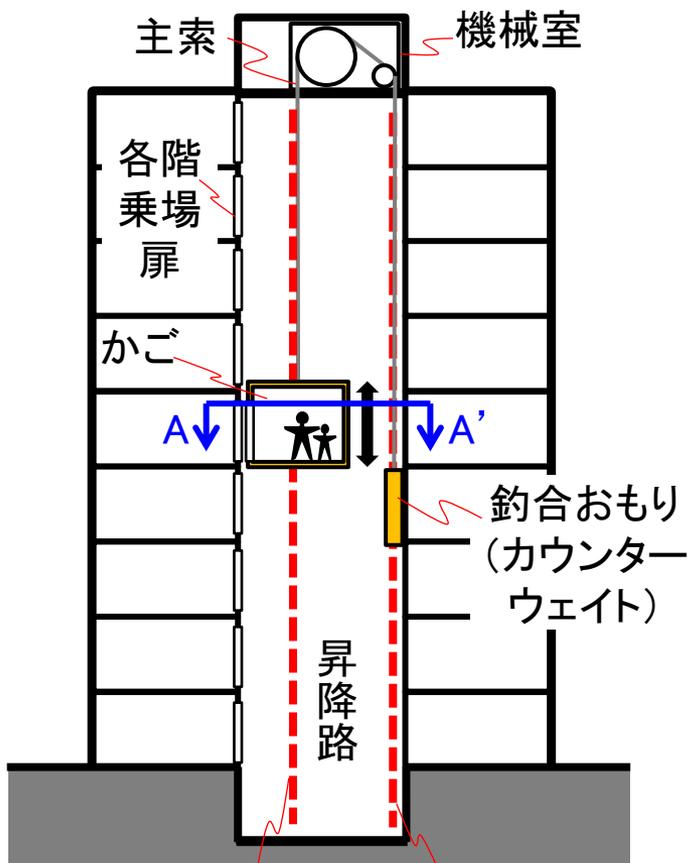
エレベーター (トラクション式)

ガイドレール (かご用)

ガイドレール (釣合おもり用)

エレベーターの構成概要
(動力、センサ等を除く)

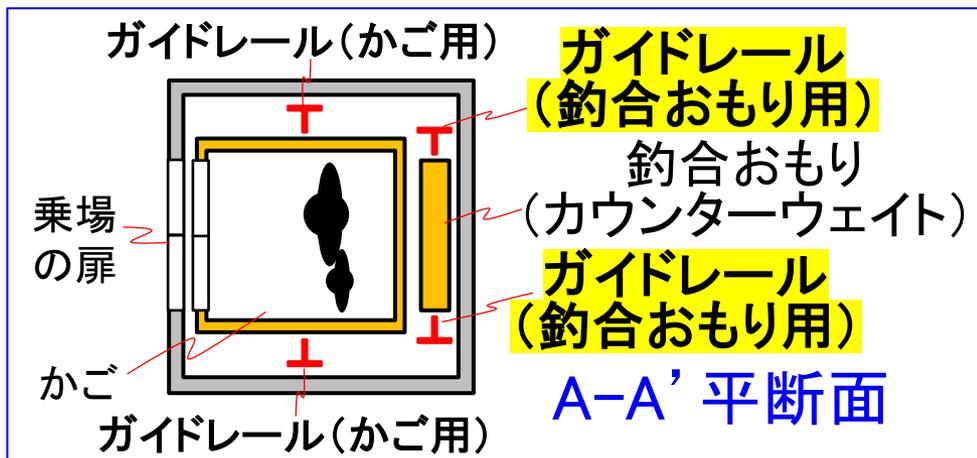
釣合おもりの主索

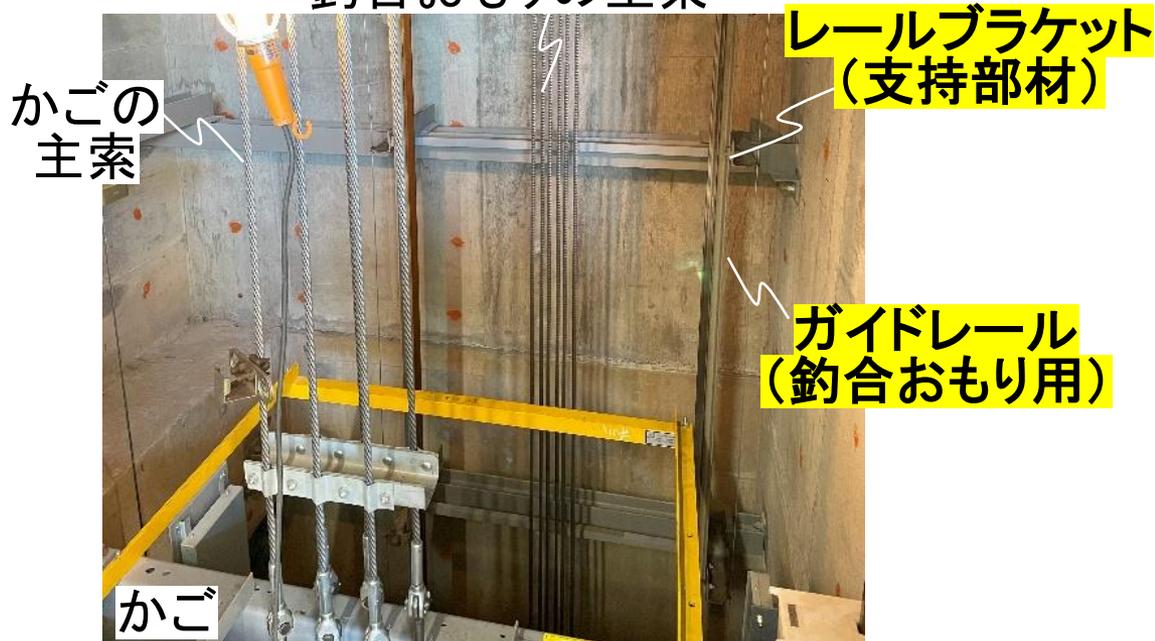
エレベーター (かご上の様子)

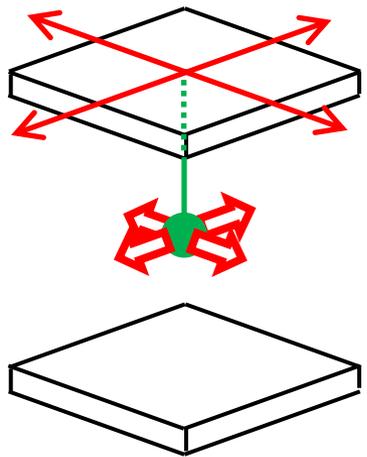
主に慣性力に対して設計

- ・ 吊り天井
- ・ 自立した非構造部材
- ・ 天井から吊られた照明器具

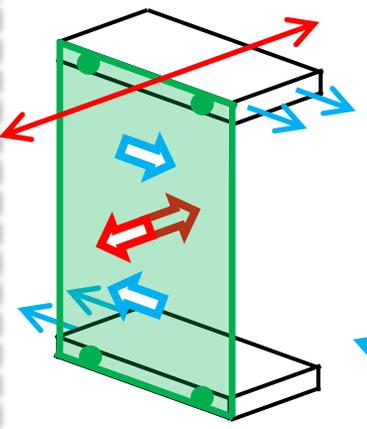
- ・ カーテンウォール
- ・ 石張り・テラゾーブロック張り
- ・ 配管

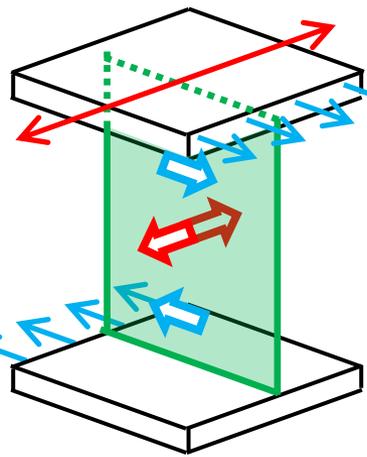
強制変形角に対して設計

- ・ 間仕切壁

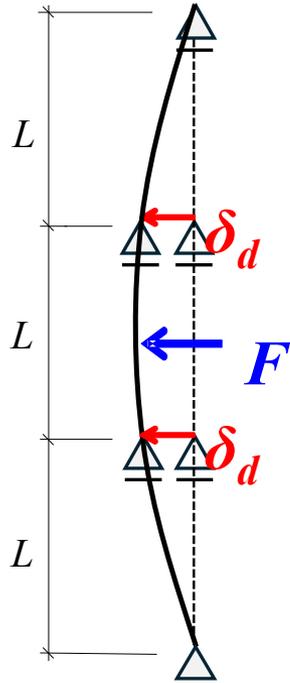
ガイドレールの応力度・たわみの解析

検討モデル

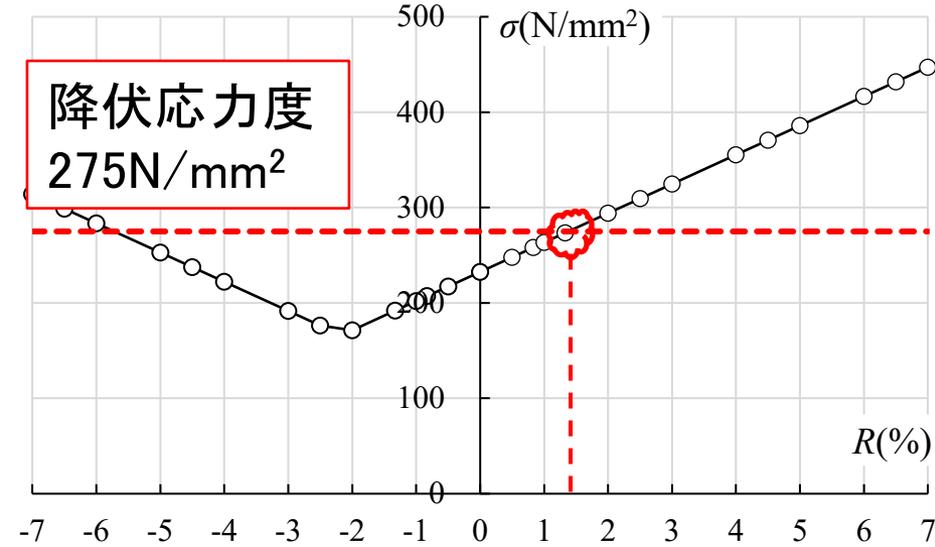
最大応力度

レールのかかり代
限界: 30mm

T75/B, 釣合おもり1ton 層間変形角に
対する応力度・たわみ
:0.6G 約1.33%で許容範囲に到達

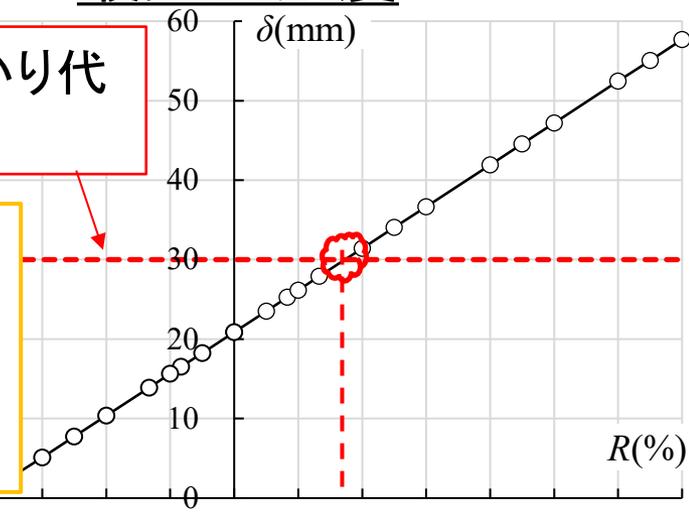
最大たわみ量

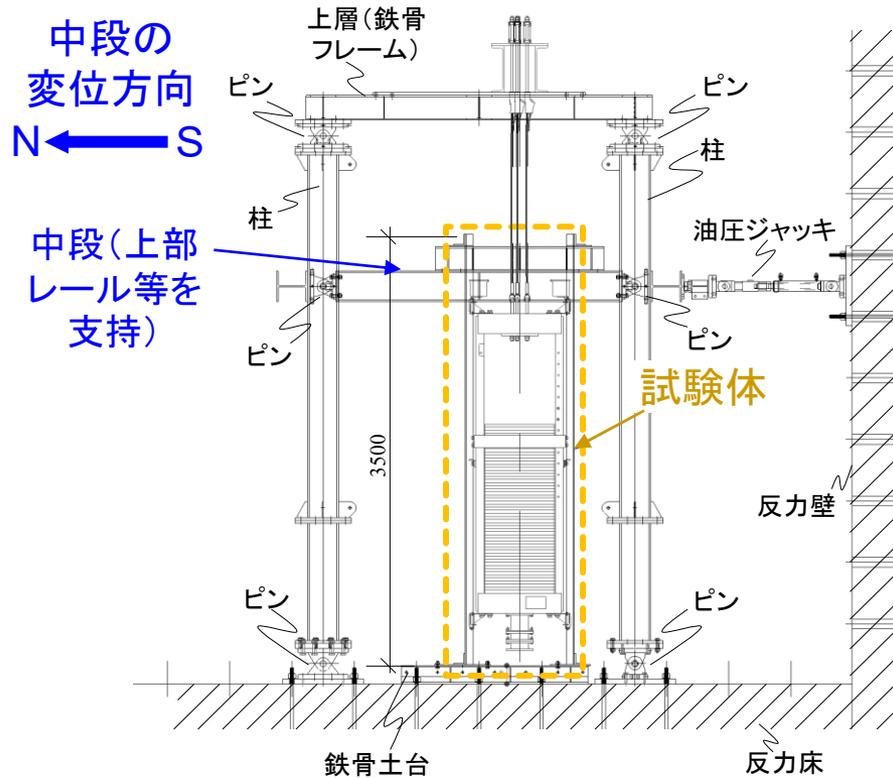
- ・レール1階床分を抽出し、鉄骨フレームを介して層間変形角を与える試験を実施 → **層間変形角6~7%でも脱落無**

試験体セットアップ (左右方向の例)

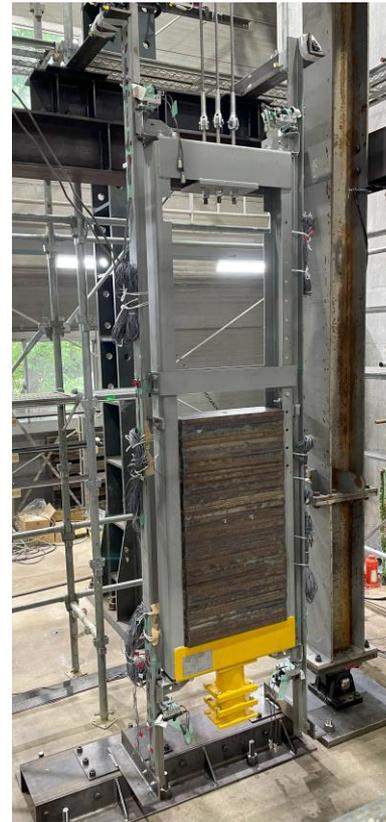
試験体

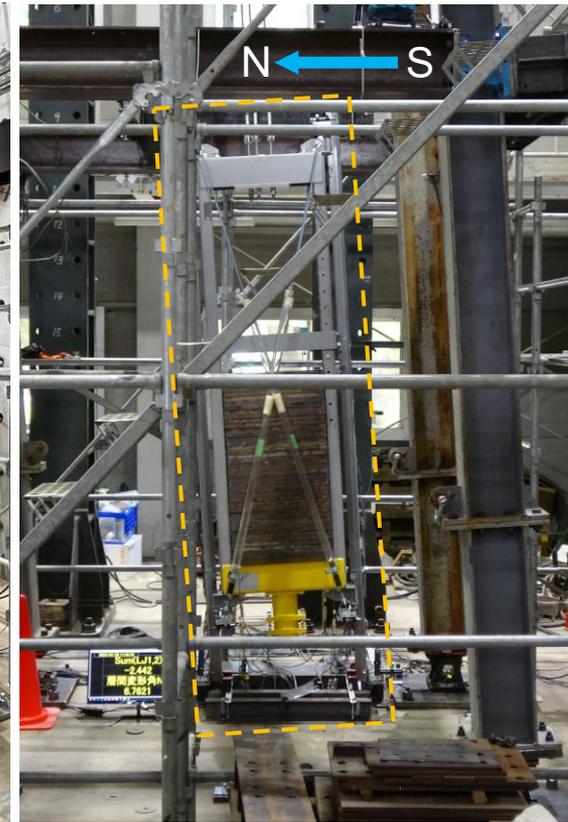
実験の様子

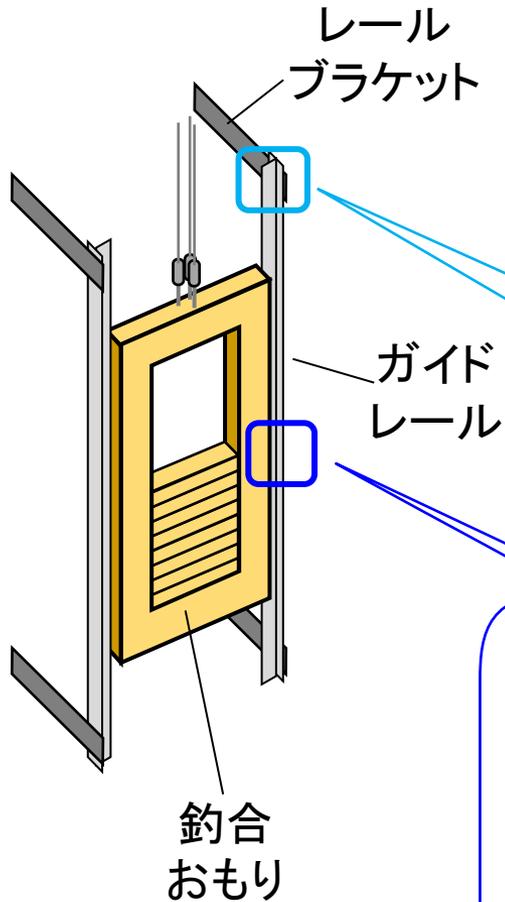
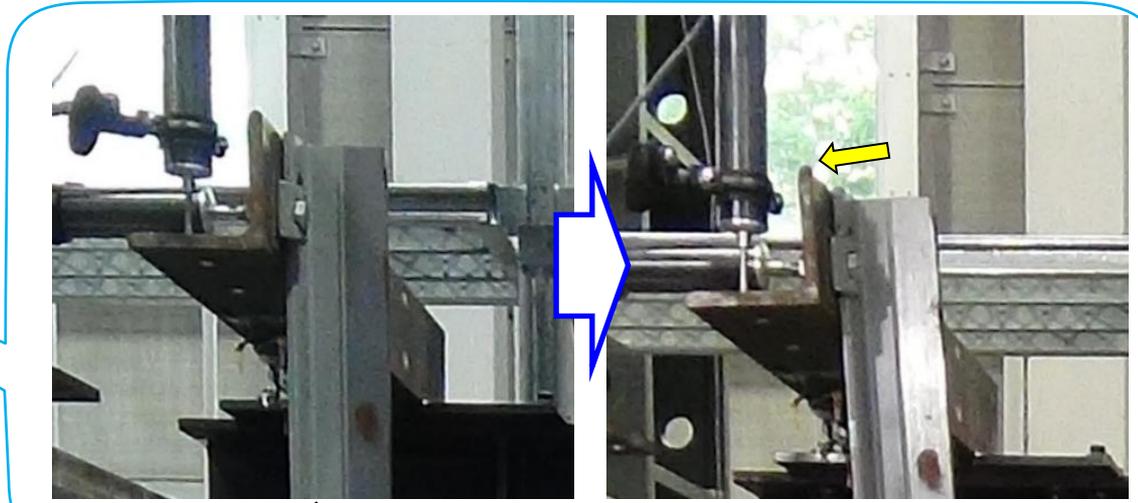
試験体の挙動

レール・ブラケット接合部の挙動(左右方向)

- ・釣合おもりからの水平力を受けるレールが層間変形角と同時に受ける場合について、技術基準を参考にした解析により検討した。
- ・建物の層間変位を模擬的に与えた結果、1層分を抽出した範囲では脱落事象等の再現には至らなかったが、レールやその周辺部材の変形を示唆する挙動を確認した。

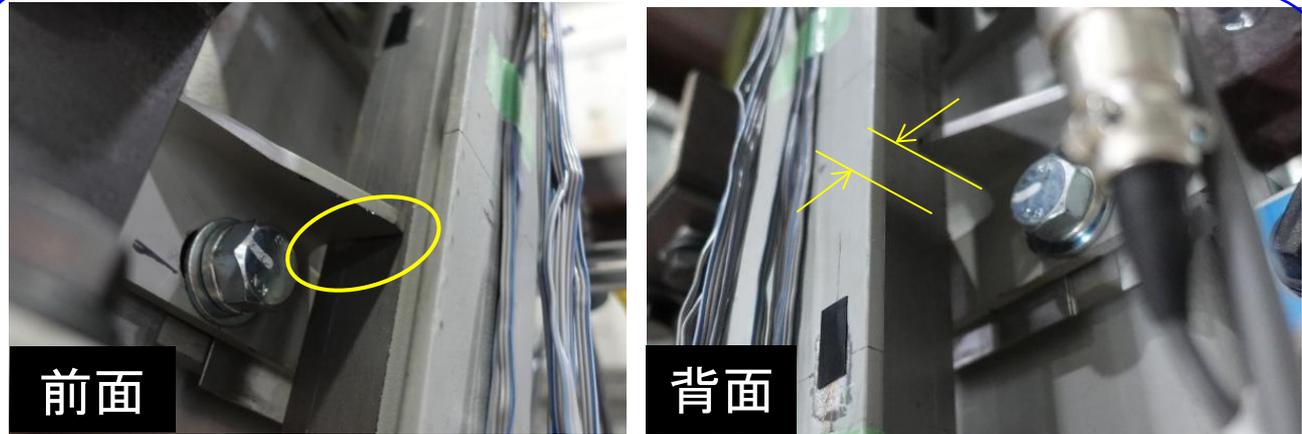
レールと中間ストッパーの接触・離間(前後方向)

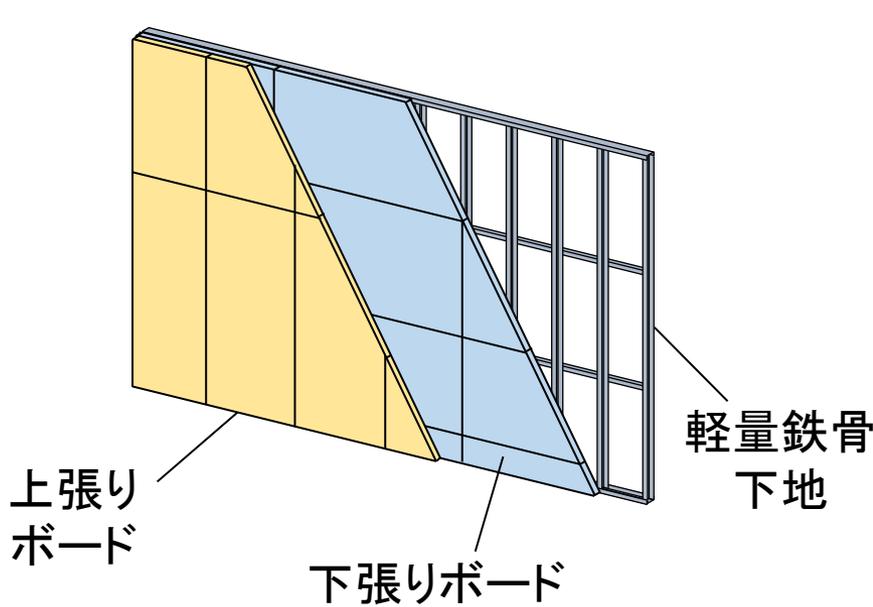
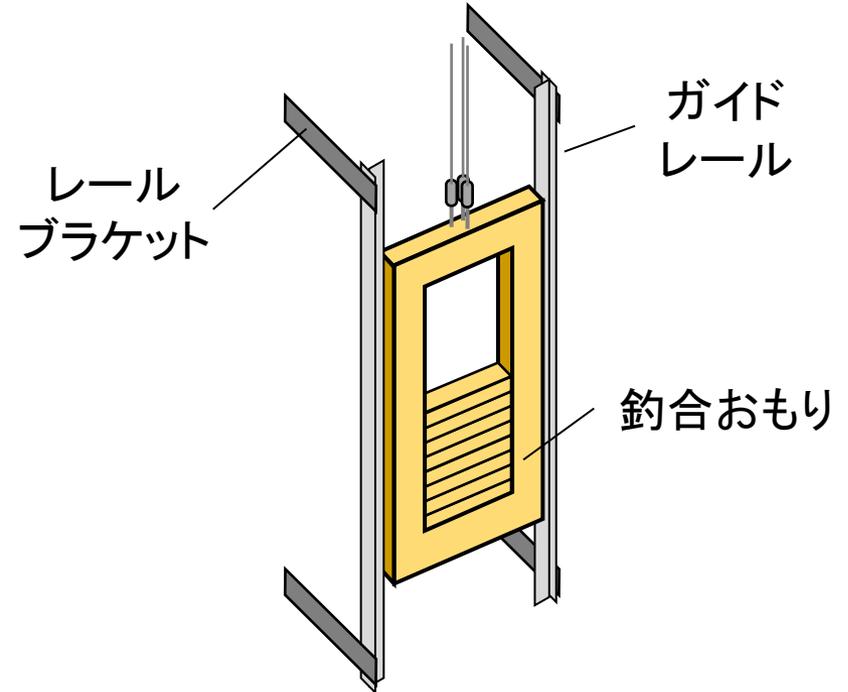
本講演の対象(再): 間仕切壁、昇降機

軽量鉄骨下地乾式間仕切壁
(LGS壁)

エレベーター
(ガイドレール等)

いずれも多数の部材により構成され、応力伝達メカニズムが複雑
地震時において、①慣性力と②層間変形角による強制変形角の両方
の作用が想定される
