**平成 28 年（2016 年）熊本地震による建築物等被害第五次調査報告（速報）
（火災被害ならびに建築設備被害に関する調査）**

1. はじめに

本報告は、平成 28 年（2016 年）熊本地震（前震は 4 月 14 日 21 時 26 分に発生、本震は 4 月 16 日 1 時 25 分に発生）による火災被害ならびに建築設備被害について 4 月 26 日から 28 日にかけて実施した調査の速報である。

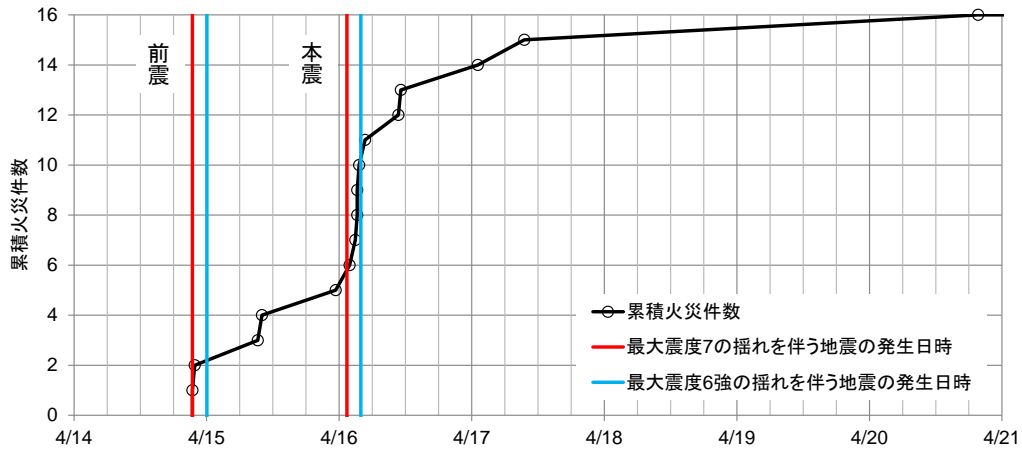
図 3-2 地震の発生日時と火災の出火推定日時の関係

地震の発生日時と火災の出火推定日時を図 3-2 に示す。前震に起因する火災は 5 件発生しているが、その内訳は、前震直後に発生した火災が 2 件、その後時間において本震までに発生した火災が 3 件となっている。本震に起因する火災は 11 件発生しているが、その内訳は、本震直後に発生した火災が 6 件、その後時間において発生した火災が 5 件となっている。

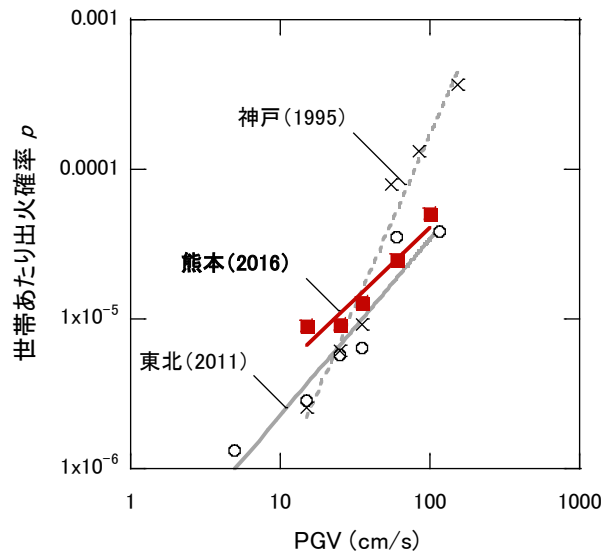
図 3-3 世帯あたり出火確率 (文献⁸に追記, 図中の直線は回帰式を示す*)

PGV（Peak Ground Velocity：最大地動速度）の面的推定値⁴の大きさをもとに九州地方の市町村を分類（0~10, 10~20, 20~30, 30~40, 40~80, 80~150cm/s の 6 区分）し、平成 22 年国勢調査の結果⁵を利用して世帯あたり出火確率を算出した結果を図 3-3 に示す。本地震における 16 件という出火件数は、兵庫県南部地震（1995）の 293 件⁶や東北地方太平洋沖地震（2011）の 330 件（津波浸水区域内の出火を含む）⁷に比べて少ない。しかし、出火確率は、PGV の大きな領域でこそ兵庫県南部地震の記録より小さいものの、東北地方太平洋沖地震の記録から大きく隔たりがあるわけではない。図 3-4 は、上記の PGV 区分に市町村を分類し、各区分に含まれる世帯数を、本地震と東北地方太平洋沖地震で比較したものである。これによると、本地震において強い揺れ（10cm/s 以上とする）を記録した地域の世帯数は、東北地方太平洋沖地震に比べて大幅に少ない。出火件数は、地震の規模や、出火原因の季節的・時間的変動によって左右されるが、出火確率が大きくは変わらないことを考慮すれば、

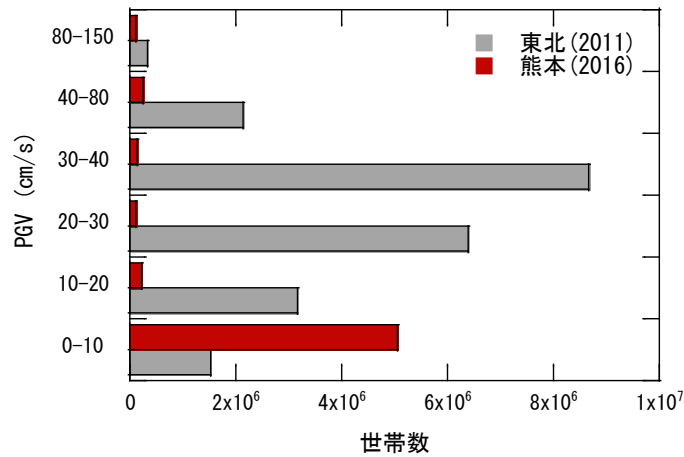
図 3-4 PGV 区分ごとの世帯数の比較

強い揺れを記録した地域の世帯数，すなわち出火の可能性が高くなる世帯数の少なさが，本地震における相対的な出火件数の少なさの原因の一つであったと言える。

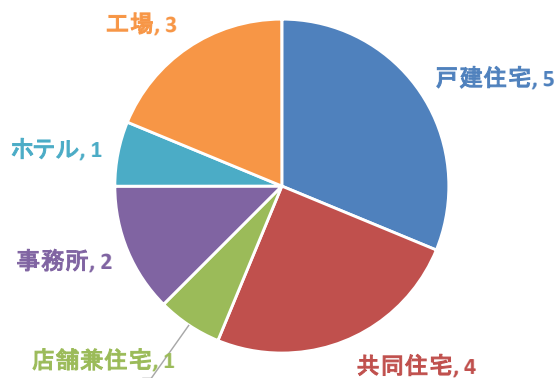
図 3-5 出火建物の用途の内訳

本地震に起因する16件の火災は，いずれも建物火災であった。出火建物の用途の内訳を図3-5に示す。これによると，住宅用途の建物（戸建住宅，共同住宅，店舗兼住宅）からの出火が最も多く，10件（約6割）となっている。

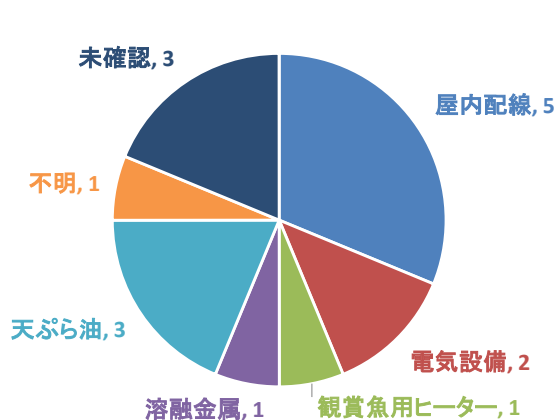
図 3-6 出火原因の内訳（推定・疑い含む）

出火原因の内訳を図3-6に示す。これによると，推定や疑いを含め，出火原因が分かっている13件の火災のうち，電気関連（屋内配線・コンセント，電気設備，観賞魚用ヒーター）の出火が8件（約6割）となっている。
