平成 30 年 12 月 18 日
国土交通省国土技術政策総合研究所
国立研究開発法人建築研究所
一般財団法人ベターリビング
地方独立行政法人北海道立総合研究機構

平成 30 年(2018 年)北海道胆振東部地震による建築物の基礎・地盤被害 に関する調査報告(第 1 編:札幌市清田区里塚地区の悉皆調査)

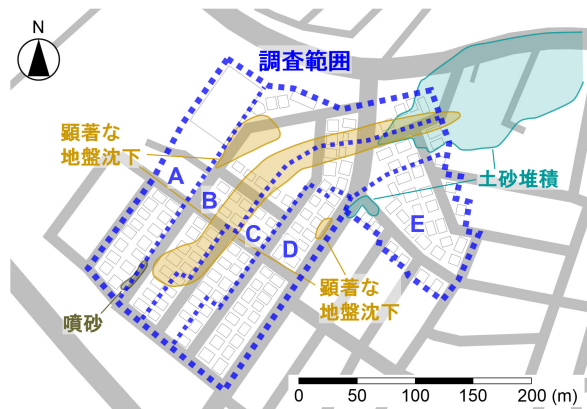
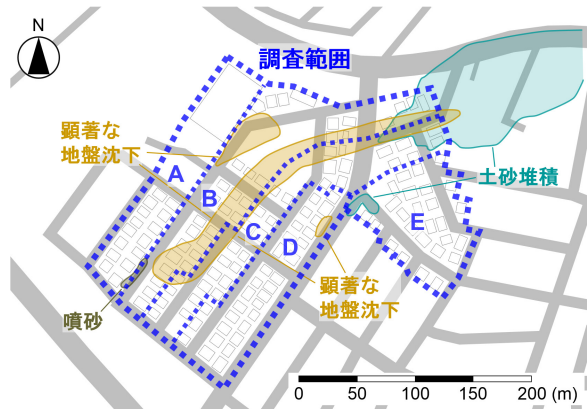
図 3.2 (再掲)

図 3.1 に札幌市清田区里塚地区と震央¹⁾の位置を、図 3.2 に里塚地区の悉皆調査の範囲および顕著な地盤沈下と土砂堆積の生じた地域（文献 2 を参考に作図）を、図 3.3 に里塚地区の地形復元図（文献 3 に加筆）を、それぞれ示す。悉皆調査の範囲（図 3.2 に青点線で示す範囲）は、既往の報道等の情報と文献 2 を参考に、顕著な地盤沈下が生じた地域を概ね包含するよう、可能な調査時間・人員などの条件を勘案して選定した。図 3.2 と図 3.3 の対比から、顕著な地盤沈下は、主として、地形分類では谷底平野とされる長さ 300m 程度の帯状の地域で生じている。

調査範囲では、図 3.2 に示すとおり、地盤沈下の顕著な地域と、そうでない地域が明瞭に識別できることから、建築物の基礎・地盤の被害は、これらの地域ごとに様相が異なると想像される。そのため、調査範囲を図 3.2 に示す A、B、C、D、E の 5 地区に分けて、調査データの整理と分析を行う。B と C は顕著な地盤沈下の見られた帯状の地域の北西側と南東側の地区、D は一部に顕著な地盤沈下の見られた地区、A と E は顕著な地盤沈下の見られなかった地区である。

図 5.1 は、全 138 棟の敷地における地盤変状の有無の分布を示している。ここで、「地盤変状」とは、地表面が整地された常時の状況から何らかの変化（例えば、沈下、陥没、水平変位、亀裂など）の生じた状況を指す。図 5.1 より、地盤変状は、地区 B と C の 8-9 割程度および地区 D の 5 割程度で認められる。また、図 3.2 および図 3.3 との対比から、地盤変状は、顕著な地盤沈下が生じた帯状の地域および地形分類では谷底平野または低位段丘面とされる地域を中心に、広い範囲で生じている。

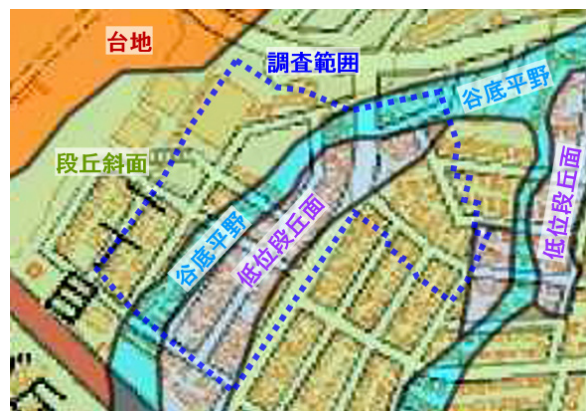
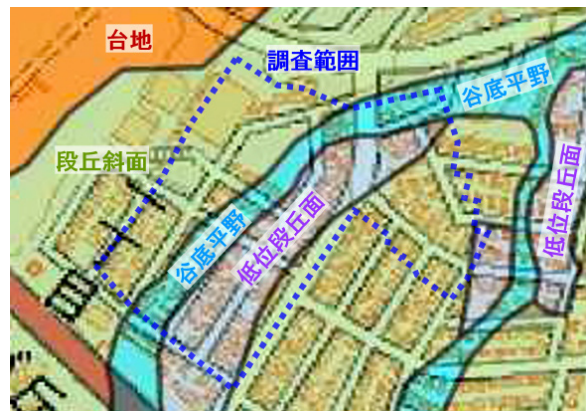
図 3.3 (再掲)

図 3.3 里塚地区の地形復元図（文献 3 に加筆）

なお、文献 2 の顕著な地盤沈下と土砂堆積の生じた地域は、地震直後の 2018 年 9 月 6-8 日の現地踏査に基づいて作図されている。また、図 3.2 の噴砂の記載は、文献 2 に基づくもので、地盤の液状化の痕跡と推察される。一方、文献 3 の地形復元図は、1961 年撮影の空中写真判読により作成されている。
