# 令和元年 10 月 12 日に千葉県市原市で発生した建築物等の竜巻被害 現地調査報告

国土交通省国土技術政策総合研究所  
国立研究開発法人建築研究所

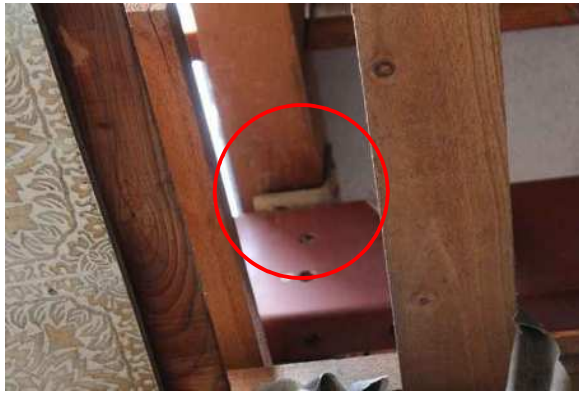
- ・ 住宅 A は軽量鉄骨造 2 階建てであり、築年数は約 40 年とのことである。雨戸や窓ガラスの損壊、屋根ふき材、屋根下地材、外壁材、断熱材、内装材等の飛散や損傷が確認された (写真 3.1.1~3.1.5)。また、外壁には飛来物が衝突又は貫通した状況も確認された (写真 3.1.6)。
- ・ 居住者の話によると、竜巻発生時には、雨戸は閉めていたとのことであった。
- ・ 小屋組には L 型金物やかすがいが確認された (写真 3.1.7~3.1.8)。

写真 3.1.7 小屋組のL型金物

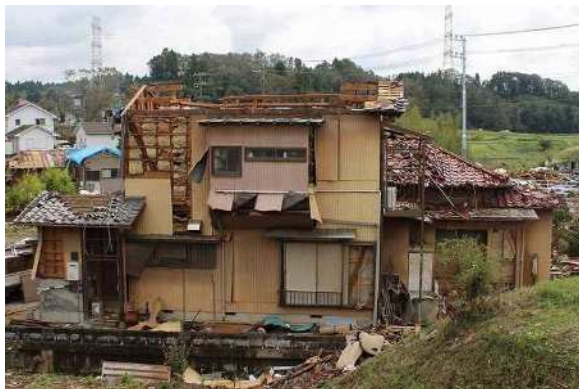
- ・ 住宅Bは木造2階建てであり、築年数は不明である。瓦や小屋組の飛散、開口部の損壊、外壁の落下 (写真 3.1.9~3.1.10)、梁の落下 (写真 3.1.11)、柱の土台からの抜け出し (写真 3.1.12) 等が確認された。
- ・ 南側の平屋部分 (写真 3.1.10) は、下げ振りによる計測で西へ  $1/30\text{rad}$  程度傾いていることが確認された。

写真 3.1.9 住宅Bの外観 (北面)

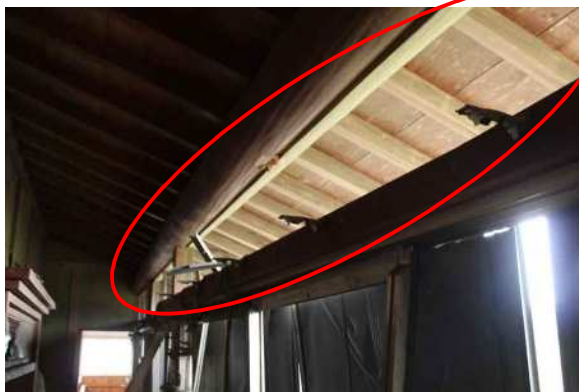
真 3. 1. 15)、飛散した瓦片の雨戸への衝突 (写真 3. 1. 16) が確認された。

写真 3. 1. 15 脱落した欄間

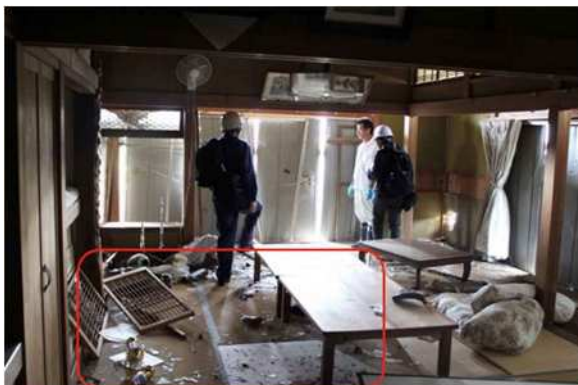
- ・ 室内では、破損したガラスや飛来物の侵入 (写真 3. 1. 17)、天井の雨漏り被害 (写真 3. 1. 18) を確認した。
- ・ 棟瓦は鉄筋を挿入して棟木に留め付けられており (写真 3. 1. 19)、比較的被害が小さかった一方、平部の瓦は釘等で留め付けられておらず (写真 3. 1. 20)、写真 3. 1. 13 に示すように広い範囲で落下が確認された。
- ・ 居住者の話によると、被災時には全ての雨戸を閉めていたが、東面の雨戸が外れて窓ガラスが破損した結果、風が吹き込み、西側の窓と雨戸を室内側から吹き飛ばし、風が西へ抜けていったとのことであった。

写真 3. 1. 17 ガラス等が飛散した室内

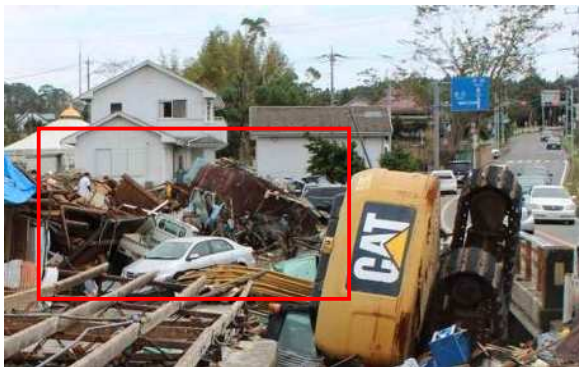
- ・ 住宅 D の基礎はその場に残っていたが、上部構造は原形を留めていなかった (写真 3.1.21)。被災前の Google ストリートビューによると、道路側に車庫のある木造 2 階建てであったと思われる (写真 3.1.22)。
- ・ 居住者および近隣住民の話によると、住宅 D の築年数は約 55 年であり、居住者は倒壊により生き埋めになったが、すぐに救助されたとのことである。

写真 3.1.21 倒壊した住宅 (赤四角部)

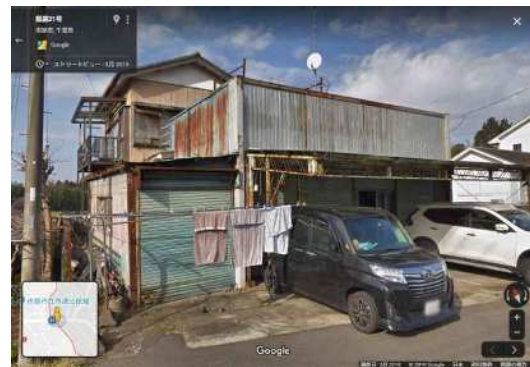
写真 3.1.22 倒壊した住宅  
(Google ストリートビュー (2019 年 3 月撮影) より)

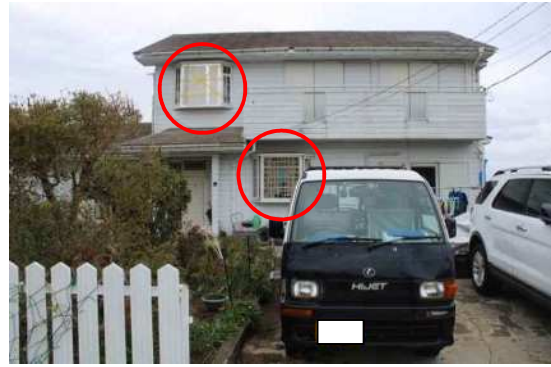
- ・ 住宅 E は木造 2 階建てであり、築年数は不明である。居住者の話によると、被災時に雨戸は閉めていたが、東側から飛来物が衝突して窓ガラスや外壁が破損したとのことである (写真 3.1.23)。
- ・ 南面の窓でも窓ガラスが破損するなどの被害が確認された (写真 3.1.24)。

写真 3.1.24 南面の窓の被害

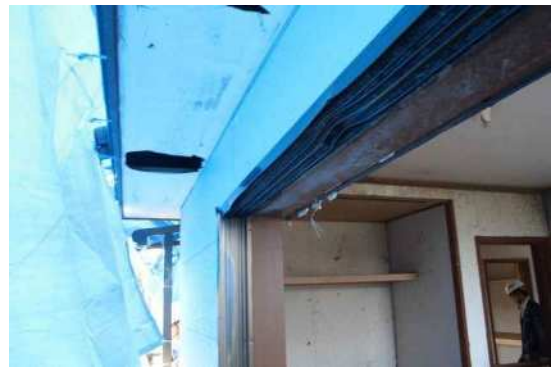
- ・ 住宅 F は木造 2 階建てで、築年数は約 18 年とのことである。居住者の話によると、屋根ふき材の修繕を含めてリフォーム等は一度も行っていないとのことである。
- ・ 1 階東側の窓は雨戸を閉めていたが破損したとのことである (写真 3.1.25)。また、2 階南側の窓にも損傷が生じており、窓上部の軒天井も破損していた (写真 3.1.26)。
- ・ 比較的多くの瓦が脱落・飛散しており、棟部ではいくつかの棟瓦に割れが生じていた。銅線による固定部は残っているため、割れの要因は飛来物によるものと考えられる (写真 3.1.27、銅線は赤丸部)。採用されている瓦はいわゆる防災瓦 (隣接する瓦との組み合わせのための突起部を右下隅に有し、耐風性能の向上に配慮した瓦) であり、2 階のベランダから確認した範囲では、全ての瓦は釘打ちされていた (写真 3.1.28、釘は赤丸部)。

写真 3.1.26 2 階南側の窓と軒天井

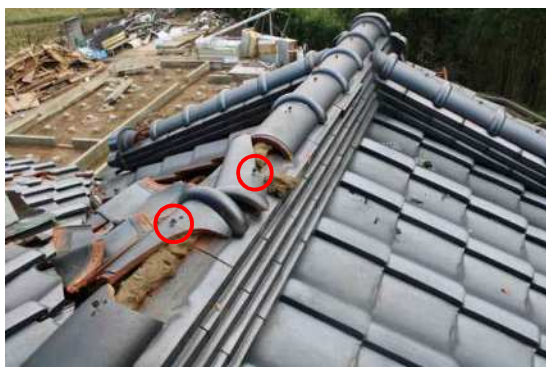
写真 3.1.27 棟瓦の割れ (赤丸部は銅線)

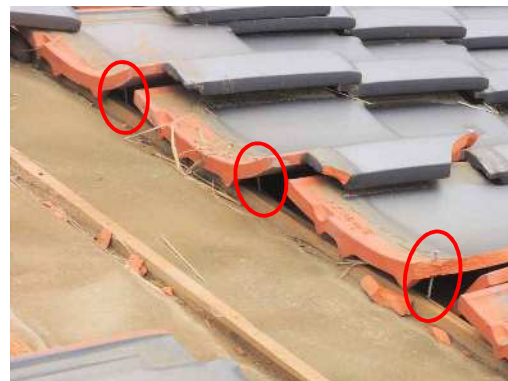
写真 3.1.28 釘打ちされた瓦

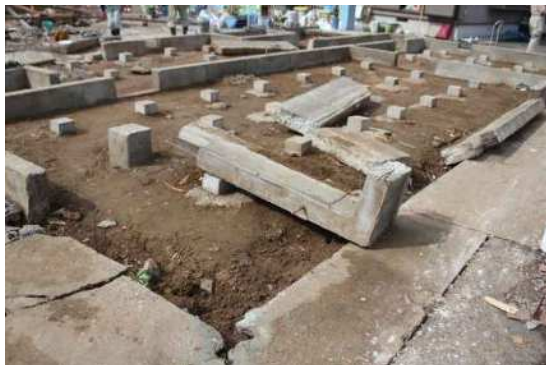
- ・ 上記の住宅 F と同じ敷地内にあった住宅 G は木造 2 階建てであり、築年数は 50 年以上とのことである (写真 3.1.29~3.1.30)。住宅 F~G の建つ敷地の南東側は開けており、南東からの強風を遮るものは無かった。
- ・ 布基礎は無筋でフーチングは無く、南東部分の基礎は折損していた (写真 3.1.31)。基礎にはアンカーボルトが残っており、土台以上が飛散したものと考えられる。
- ・ 調査時には、基礎上の躯体は全て片付けられていた (写真 3.1.32)。

写真 3.1.31 残った無筋基礎 (南東側で折損)

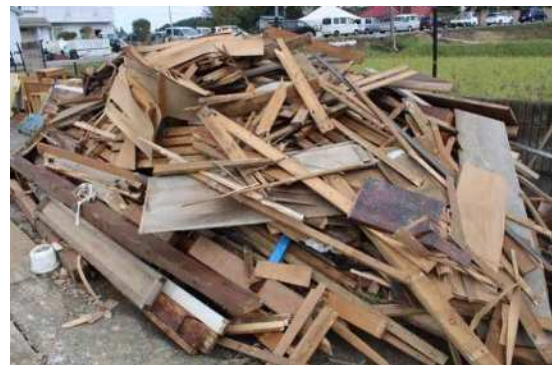
写真 3.1.32 敷地内の瓦礫

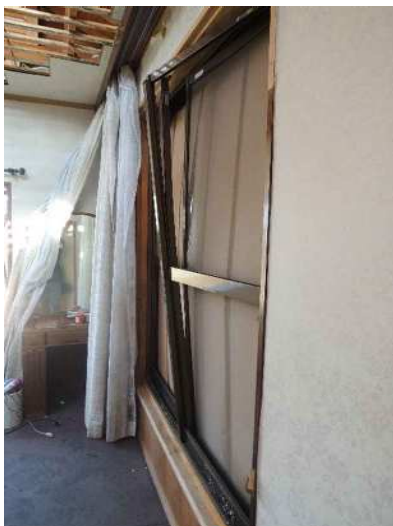
- ・ 住宅 H は木造 2 階建てであり、築年数は約 30 年とのことである (写真 3.1.33)。
- ・ 屋根では、小屋組ごと飛散している範囲 (写真 3.1.34) と野地板や小屋束が残っている範囲 (写真 3.1.35) が見られた。
- ・ 窓ガラスが破損した部分のサッシは写真 3.1.36 のように屋外側に変形していた。一方、写真 3.1.37 のように屋内側に変形した雨戸も見られた。

写真 3. 1. 37 室内側に変形した雨戸とサッシ

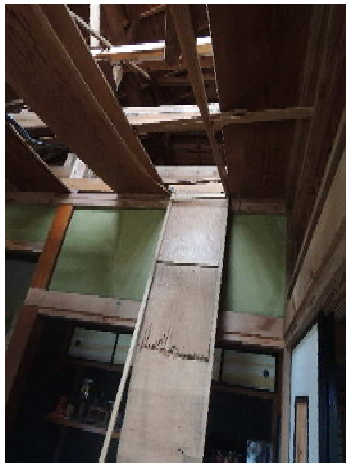
写真 3.1.54 室内側の被害(2)

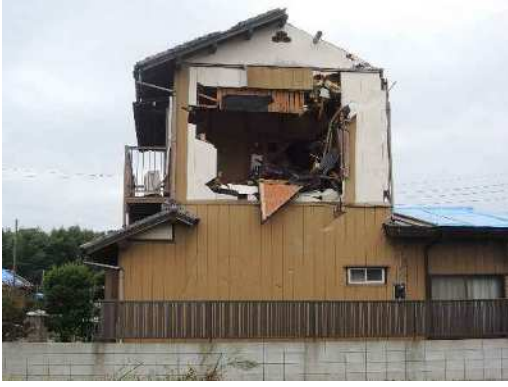
- ・ 住宅 L は木造 2 階建てであり、築年数は不明である。北東側の外壁が損壊するとともに、北西側の屋根の野地板が飛散していた（写真 3.1.56～3.1.57）。

写真 3. 1. 56 北東側の外壁の損壊状況

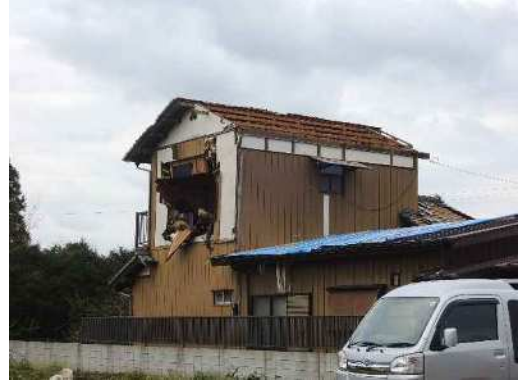
写真 3. 1. 57 北東側の外壁の損壊と北西側の屋根での野地板の飛散状況

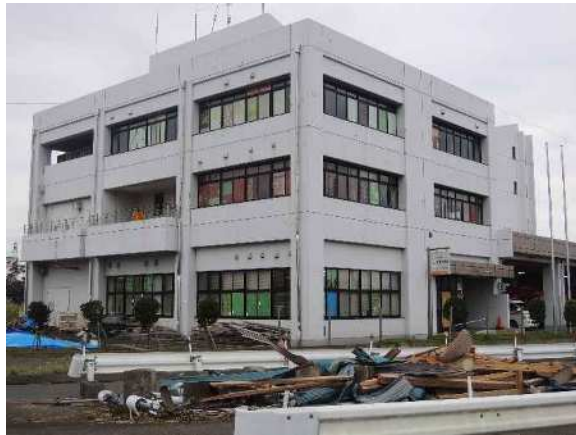
- ・ 写真 3. 2. 13 に示す市津消防署は平成 13 年建設である。
- ・ 53 枚の窓ガラス（1 階の窓ガラス 13 枚、2 階の窓ガラス 16 枚、3 階の窓ガラス 24 枚）及び 1 階の自動ドアのガラス 2 枚に被害が発生したとのことである。また、所有する消防車両計 9 台のうち 7 台に被害が発生し、そのうち水槽付消防ポンプ自動車、消防ポンプ自動車、高規格救急車の 3 台が走行不能とのことである。
- ・ 1 階の窓ガラスを確認した範囲では、合わせガラスが採用されていた。また、外壁にも飛来物が当たったと見られる痕が見られた(写真 3. 2. 14～3. 2. 15)。
- ・ 写真 3. 2. 16 の消防車両には、飛来物の衝突と見られる凹みが見られた。

写真 3. 2. 13 消防署の外観

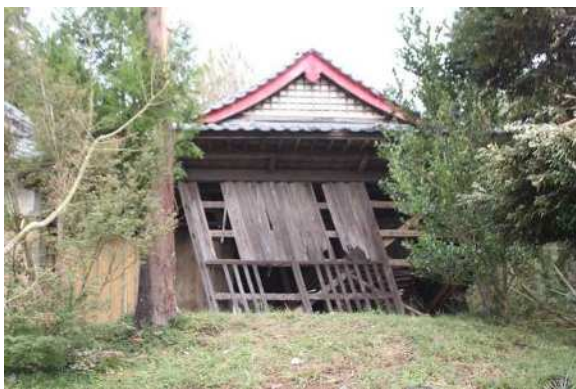
- ・ 神社 A では本殿が西方向に傾斜し、本殿の西側に位置する拝殿に倒れかかっていた (写真 3. 3. 1)。
- ・ 境内では、幅 25cm、高さ 65cm、奥行き 50cm ほどの狛犬 (写真 3. 3. 2) が土台から転落し、北へ 3m ほど移動していた。調査をした範囲では、この被害が風圧と飛来物のどちらによるものかは不明である。

写真 3. 3. 1 本殿の被害状況

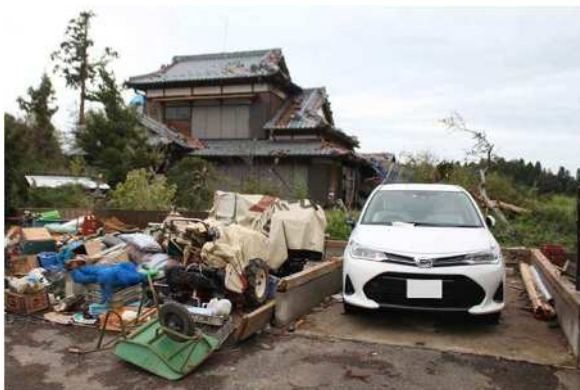
- 車庫 B は倒壊した状況であり (写真 3.3.5)、Google ストリートビューによるとトタン葺きの木造平屋建てであった (写真 3.3.6)。
- 基礎に残った土台のほぞ穴には、折れたほぞが確認された (写真 3.3.7)。

写真 3.3.5 倒壊した車庫 B

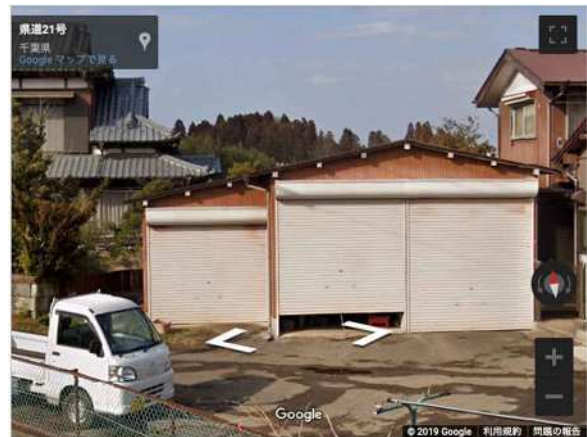
写真 3.3.6 倒壊した車庫 B  
Google ストリートビューより (2019 年 3 月撮影)

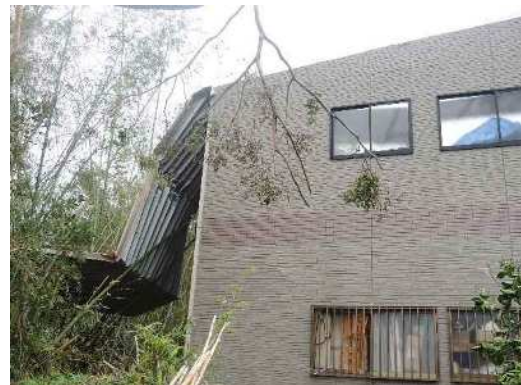
- ・ 写真 3.3.9 に示す倉庫 A は木造 2 階建てであり、築年数は不明である。北西方向に向かって折板屋根材が木製下地材に留め付けられた状態でめくれていた (写真 3.3.10)。

写真 3.3.10 折板屋根材の状況

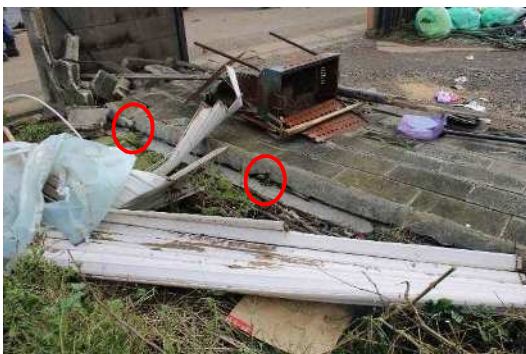
- 写真 3.3.12~3.3.14 に示すブロック塀は住宅 K の南側に位置しており、部分的なブロックの脱落や傾斜が見られた。写真 3.3.13~3.3.14 の丸囲みで示すとおり、縦筋と横筋の挿入は確認された。

写真 3.3.14 ブロック塀の被害(3)  
(丸囲みは縦筋)

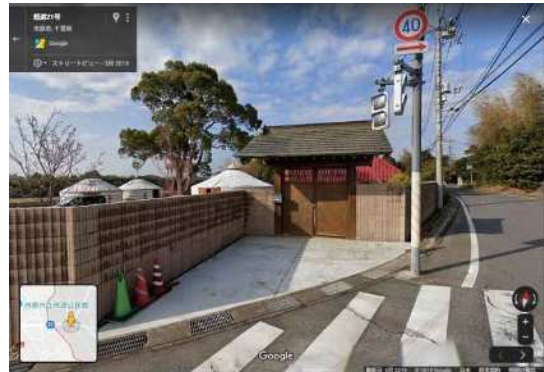
写真 3. 3. 16 倒壊した門の被災前の状況  
(Google ストリートビュー(2019年3月撮影)より)

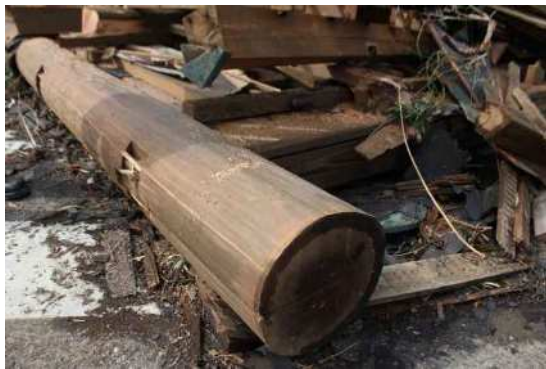
- ・ 礎石建ちの木造の門が倒壊した (写真 3. 3. 15～3. 3. 16)。近くの信号機も傾いていた。
- ・ 門は南側に倒れていた (写真 3. 3. 17)。

写真 3. 3. 17 倒壊した門の部材
