2024(令和6)年能登半島地震による石川県・富山県都市部における 建築物の非構造部材等の被害調査報告（速報）

国立研究開発法人 建築研究所

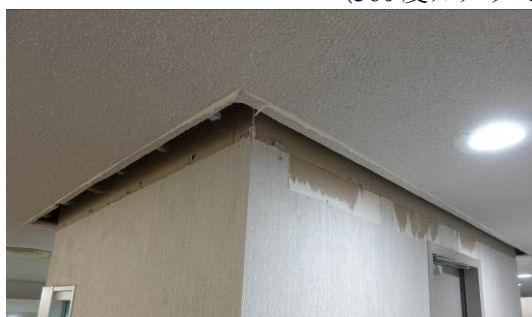
6～7 階に位置する議場（写真 A.1）において在来工法天井と周囲の壁等の隙間を塞ぐカバー材の部分的な脱落（写真 A.2、写真 A.3）、議長席背面の内装材（大理石）の一部落下（写真 A.4）が確認された。また、議場と別の棟において 3、4 階のシステム天井の天井材が多数落下したとのことである。調査時点ではこのうち 4 階部分（写真 A.5、写真 A.6）は応急措置済、3 階部分（写真 A.7、写真 A.8）は今後措置を検討中とのことであった（施設担当者によると、1 月 27 日時点で応急措置済とのことである。）。この他、エキスパンションジョイントカバーの外れ、内装材の剥離（写真 A.9）、エキスパンションジョイント近傍の外装材の剥離（写真 A.10、写真 A.11）、等が確認された。

写真 A.2 天井周辺カバー材の被害状況

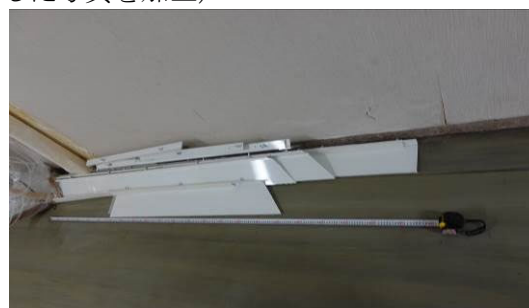
写真 A.3 脱落したカバー部材

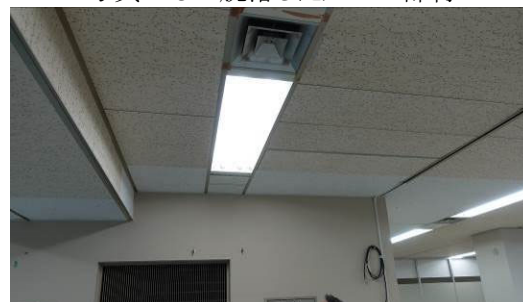
写真 A.5 4階のシステム天井
※白色の部分は脱落后、応急措置済

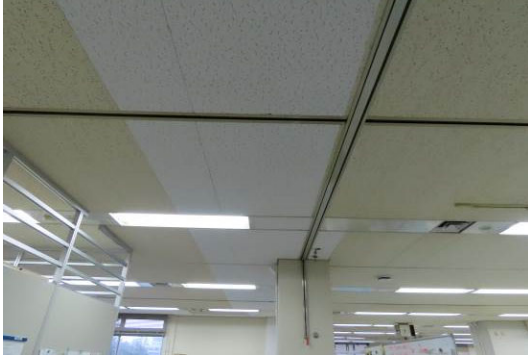
写真 A.6 4階のシステム天井
※白い部分は脱落后、応急措置済

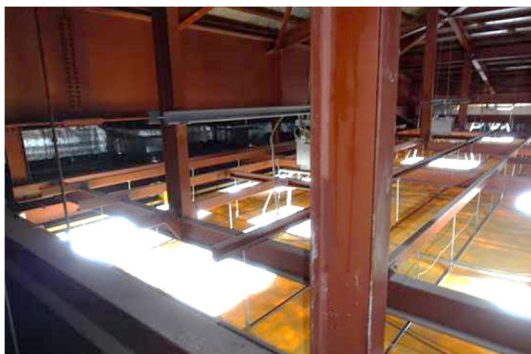
このうち第三競技場（写真 C.1）の天井のグラスウール板が数枚剥がれ、垂れ下がった状態になっていた（写真 C.2～写真 C.5）。

写真 C.4 垂れ下がり部分の支持状況

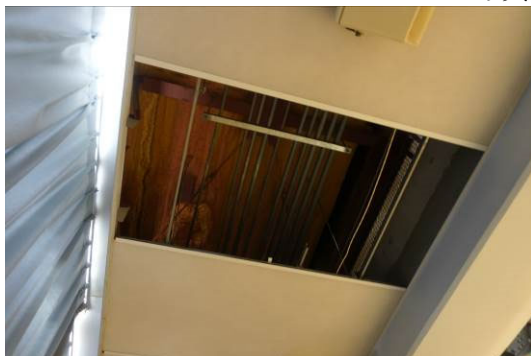
ギャラリー部分のガラスウール板（約 1×1.5m）が 2 枚落下、その他複数箇所で浮きを確認した（写真 D.2～写真 D.4）。昨年夏に実施された定期点検において、天井板の染みが確認された部分があったが、今回落下した天井板はそれとは異なる箇所であるとのことであった。ギャラリーの天井高さは当時の竣工図より約 3.4m であり、調査時点では安全確認の上、アリーナ部分の使用を再開し、ギャラリー部分のみ使用禁止にしているとのことであった。そのほか、アリーナ中央部分から最大 40×40mm 程度の破片が落下してきたとのことであった（写真 D.5）。

写真 D.2 ギャラリーの被害状況

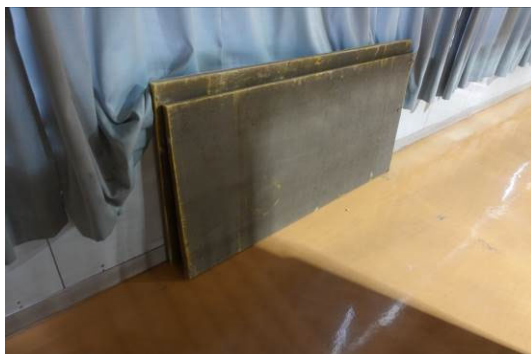
写真 D.4 脱落した天井板

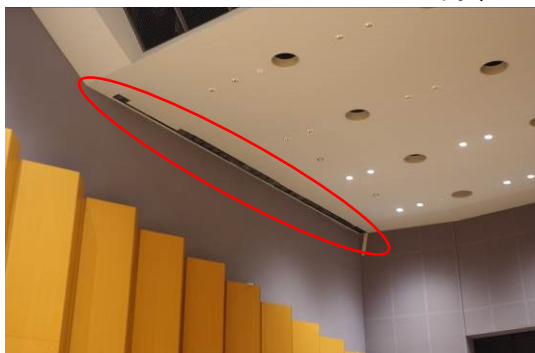
被害状況は、ホール後方の客席部分（写真 F.1）の天井材（有孔ガラス繊維混入せっこうボード、厚さ約 8mm）が、ステージから向かって左右の端部において、幅約 10cm×最大長さ約 10m にわたって破損し、落下していた（写真 F.2～写真 F.6）。

写真 F.2 被害状況

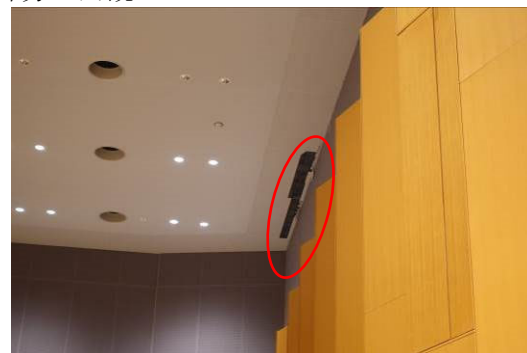
写真 F.3 被害状況

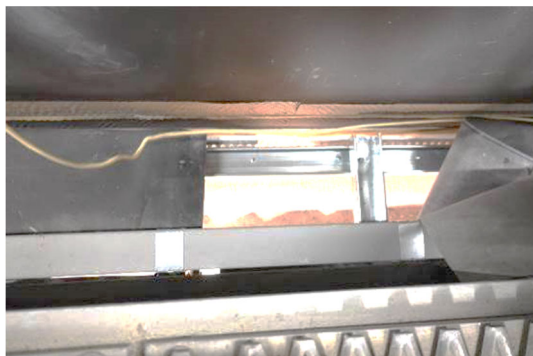
管理者より、2020～2021 年にかけて天井の耐震改修が行われたとのことであった。天井の支持元を確認すると、吊り天井であった従前の工法から、吊り材を用いず、鋼製の支持構造部により天井下地材・ボードを支持する方法による改修となっていた（写真 F.7）。一方で、損傷した天井の天井板とその付近の壁には隙間が存在しなかった（写真 F.8）。支持構造部と構造部分の接合状況はボードで覆われており確認できなかった（写真 F.9）。

写真 F.8 天井板の落下した部分（上部）

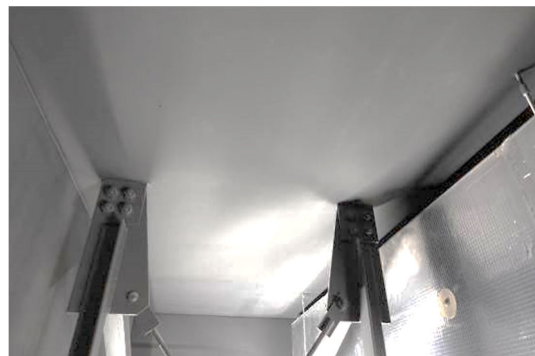
写真 F.9 支持部分の状況
(接合部はボードで覆われている)

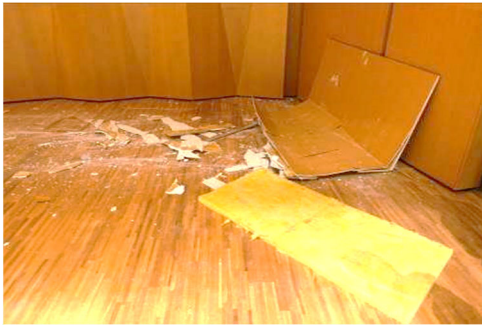
また、ステージ上部の吊り反射板が地震時に揺れて側面反射板に衝突し、反射板上部のボードが破損、落下していた（写真 F.10～写真 F.13）。また、ホール入り口付近にある高層棟と低層棟の間のエキスパンションジョイント付近の変位に伴う壁、床の破損が確認された（写真 F.14、F.15）。

写真 F.12 脱落した側面反射板

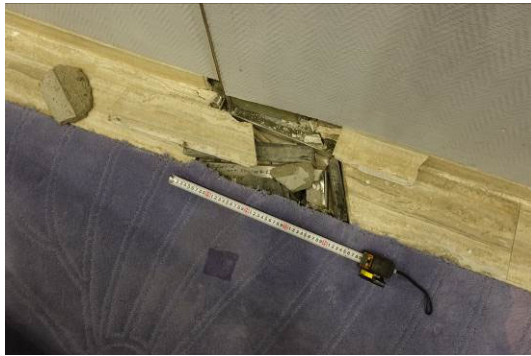
写真 F.14 エキспанションジョイント周りで
の被害状況

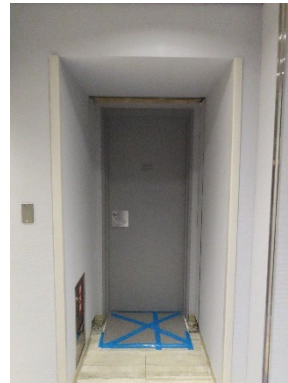
写真 F.15 エキспанションジョイント周りで
の被害状況

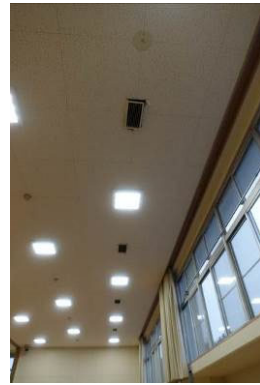
入り口上部(妻面)の鉄筋コンクリート造の外壁にひび割れが生じており(写真 G.2)、同じ壁面付近の間仕切壁にもひび割れが生じていた(写真 G.3)。間仕切り壁では、パネルの角部にもひび割れが生じていた(写真 G.4)。そのほか、ダクトや換気口の脱落(写真 G.5、写真 G.6)、換気口周囲の天井の損傷(写真 G.7、写真 G.8)、窓枠周囲の壁に幅1mm程度のひび割れ(写真 G.9)などが確認された。

写真 G.7 換気口周りの様子

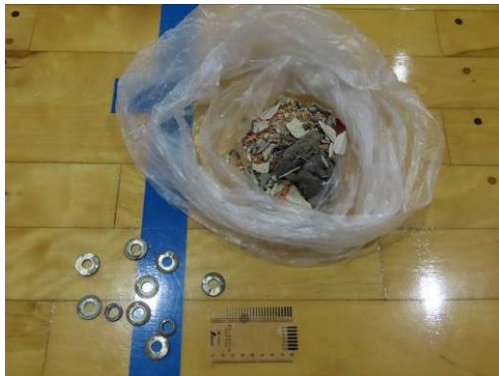
天井から落下物が確認されたほか（写真 H.2）、体育館の壁面の一部に用いられたガラスブロックの壁にひび割れが数か所見られた（写真 H.3、写真 H.4）。また、給水管からの漏水による外構部の破損等が確認された（写真 H.5）。

写真 H.2 落下した部材

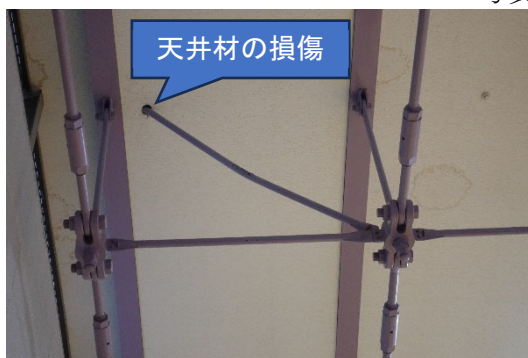
屋根は目視と図面情報によると、張弦梁構造である。梁の棟部にあたる鋼棒が座屈し、鋼棒周辺の天井材が、鋼棒周りの穴が広がる損傷をしていた(写真I.2～写真I.4)。また、同じ建築物内の更衣室等へ通じる室内廊下において、内装材のひび割れが複数箇所に確認された(写真I.5)。

写真 I.2 梁の棟部にあたる鋼棒の被害状況
(横から)

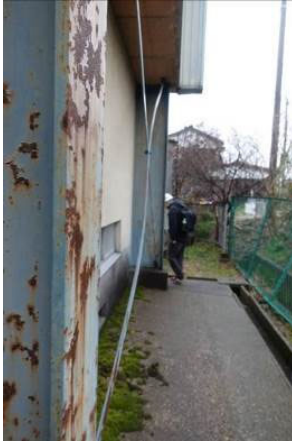
被害は、桁行方向の平鋼ブレースの多くで面外たわみが生じており（写真 K.2～写真 K.4）、実測による最大の面外残留たわみは2階ギャラリー部分において0.012rad程度であった。ギャラリーと外部の柱脚コンクリート部分にひび割れが生じていた（写真 K.5、写真 K.6）。また、建具のカバー材の外れ（写真 K.7）も見られた。

写真 K.4 ブレースの面外たわみ (外側)

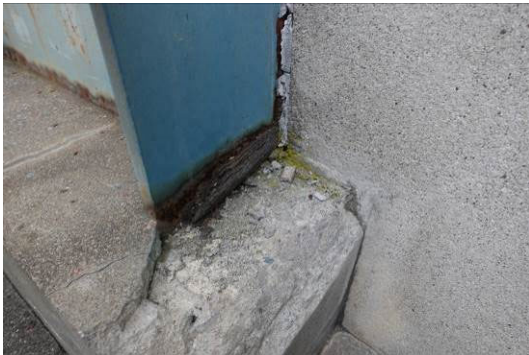
写真 K.6 柱脚の被害

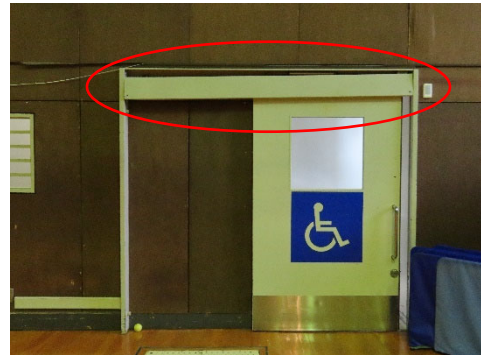
写真 K.7 建具のカバー材の外れ

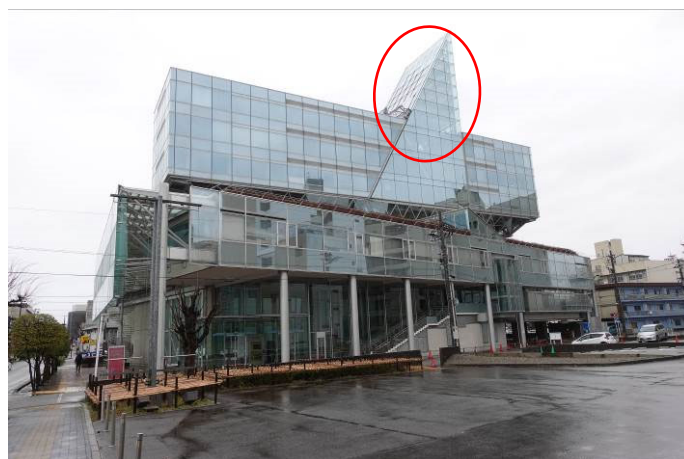
エレベーター部分の上方の三角形部分におけるガラス外壁（DPG 構法）が破損していた（写真 N.1~N.6）。同じく上方の三角形部分内部において、当該外壁の支持構造部と思われる鋼棒の抜け出しとたわみが確認された（写真 N.7~N.8）。

写真 N.1 外観（丸は外壁被害のあった三角形部分）

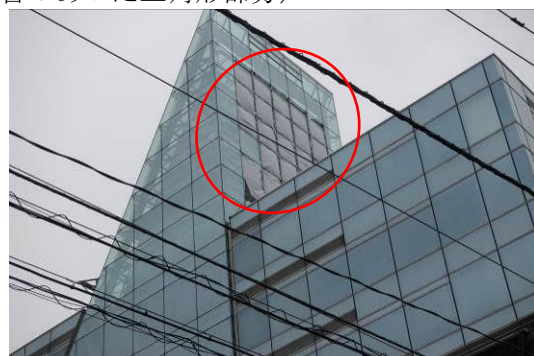
写真 N.3 ガラスの被害状況（外観）

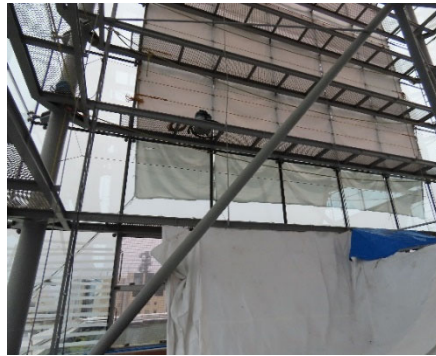
写真 N.5 ガラスの被害状況 (内観)

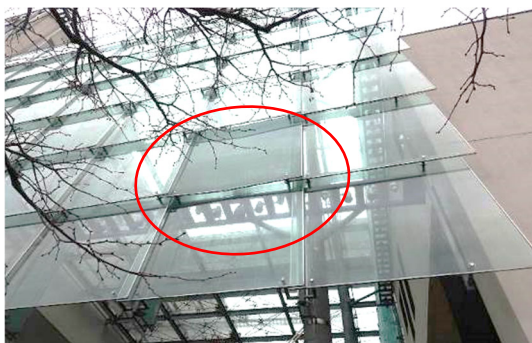
DPG 構法による壁面ガラスの 1 枚が破損していた。現地調査直前の確認段階では上部通路の落下物危険度の確認のため歩行禁止としていたが、調査日前 (1 月 17 日) に通行再開したとのことである (調査時点では一部を除き通行可能になっていた)。また、歩行空間内の可動式倉庫の外装材が破損し、昇降中に異音が生じたため、使用と立入を制限しているとのことである。

写真 P.2 壁面ガラスの被害状況

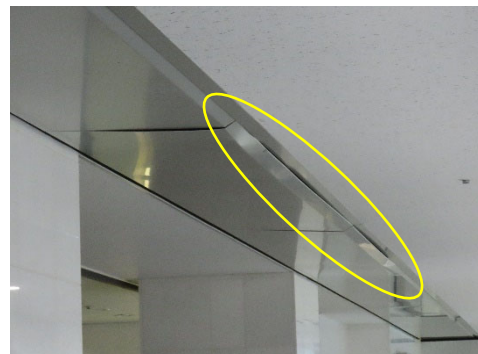
ホール後方の天井と壁との干渉部分の化粧パネルが外れたとのことであった（写真 Q.2）。なお、調査時点では落下危険箇所は除去されていた。また、ホール前方の天井面に亀裂が生じていたほか（写真 Q.3）、上方の内装壁に浮きが確認された（写真 Q.4）。また、エキスパンションジョイントカバー（写真 Q.5）に変形が見られた。

写真 Q.5 エキスパンションジョイントカバーの変形
