2003.10.14

2003 年十勝沖地震における一般建築物等の被害に関する現地調査報告

国土交通省国土技術政策総合研究所建築研究部 石原直
独立行政法人建築研究所建築生産研究グループ 西山功

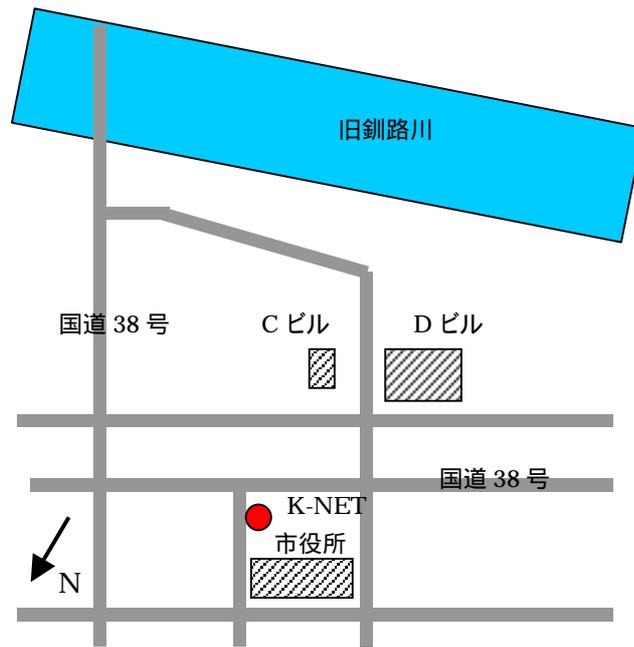
釧路市役所近辺

釧路市役所の前庭の K-NET 強震計の設置状況を確認した。付近の建物には、地震による損傷はほとんど見られなかった。釧路市役所には外壁に部分的なひび割れが見られたが、今回の地震によるものかどうかは確認できなかった。釧路市役所の方より、庁舎 5 階では高さ 90cm のキャビネットを 2 段重ねにしたもののうち上のキャビネットが落下したほか、キャビネットが水平に 30cm 程度移動したとの話しを伺った。なお、釧路市役所は、釧路川から約 300m に位置している。

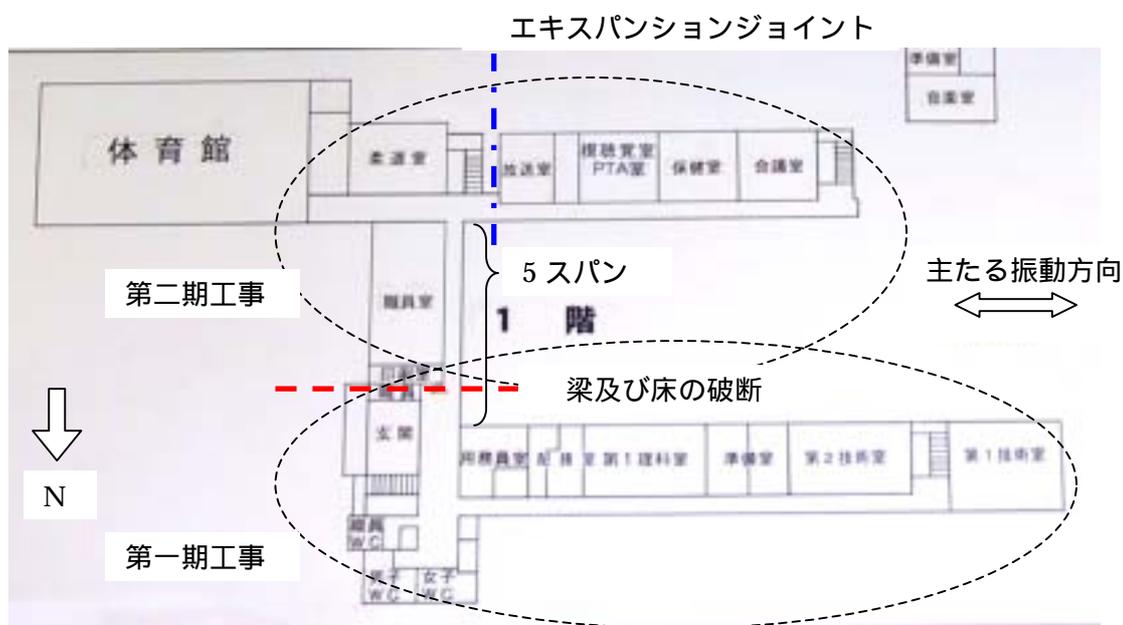
1 階平面図

昭和 27～29 年にかけて建設された RC 造 3 階建（一部、S 造）で、コ字型の平面を有する中学校である。コ字型の各ウイングに相当する部分を繋ぐ部分（5 スパン）の 3 階部分のみが S 造となっており、残りの部分は全て RC 造である。同行者らより、次の 2 点の説明があった。

- ・コ字型平面の内、南側のウイング部分と残りの L 字型部分との間はエキスパンションで構造的に分離されている。
- ・第一期工事として、北側のウイング部分及び南北ウイングを繋ぐ部分の 1 スパン部分のみが先行して建設され、残りの部分（4 スパン）が第二期工事として建設された。

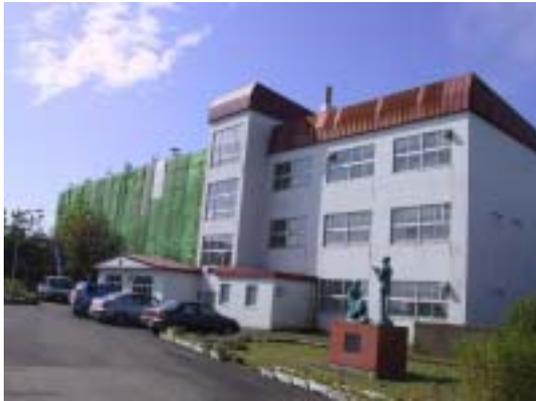
被害状況は、第一期と第二期の接続部分の梁端部およびスラブ端部が大きく開いていた。これらの部分の鉄筋が破断したのか、抜けたのかなどは確認できなかった。現地調査の時点では、落階などへの応急措置として各種サポートにより第二期工事部分の端部が支持されていた。

南北ウイングを繋ぐ部分は、一端はエキスパンションであるのに対して、他端は第一期工事部分と打継ぎされており、両ウイングを繋ぐ部分が地震により東西方向に揺らされた結果、打継ぎ部分に大きな力が作用して破壊したと考えられる。

外観

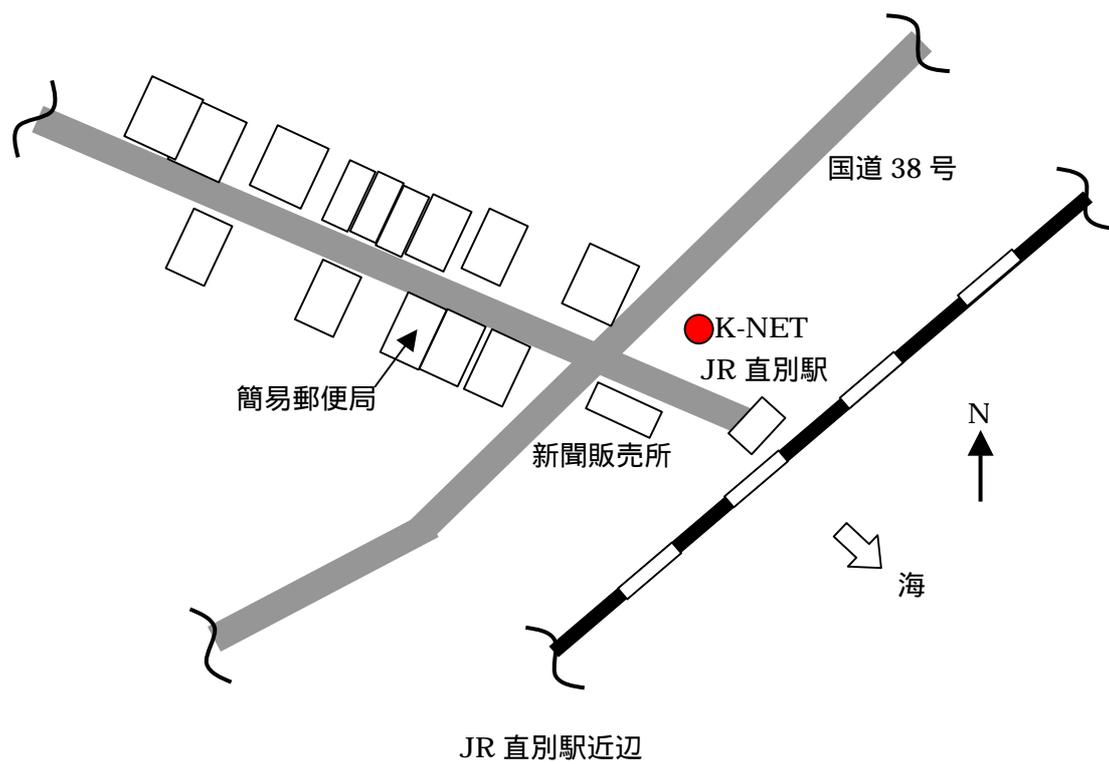
直別の K-NET 強震計は、JR 直別駅の駅舎から 30m 程の距離にある北海道新聞直別販売所の向かいに設置されていた。強震計の周囲の柵は地盤の変状のため歪み、また、強震計の基礎も明らかに回転していた。

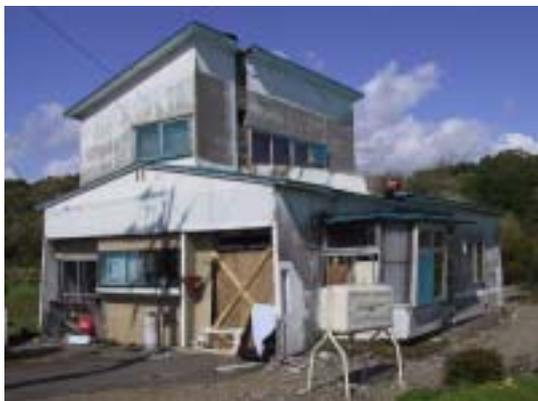
JR 直別駅近辺には、駅舎や簡易郵便局のほか、10 軒程度の住宅しかなかった。駅舎の他、簡易郵便局や住宅にも建物の傾斜やサッシのガラスの割れなどの被害が見られた。駅より海岸線と反対方向に 200m 程度離れると被害はほとんど見られない状況であった。

駅近くの木造住宅（南側）

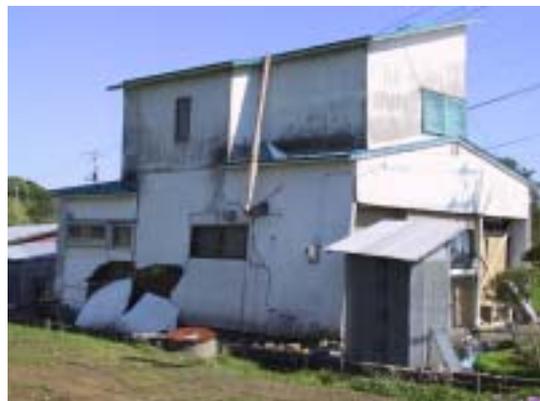
駅近くの木造住宅（北側）
