第8章 宅地地盤・基礎

8.1 調査概要

基礎及び周囲地盤に起因する建築物の被災状況の把握を目的とした現地被災調査を4回実施した。

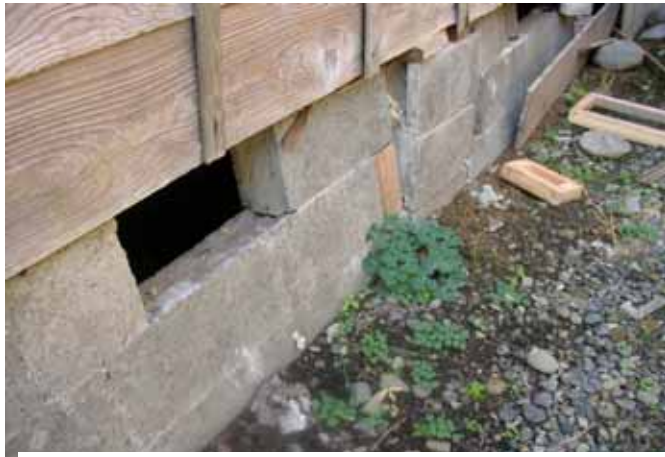
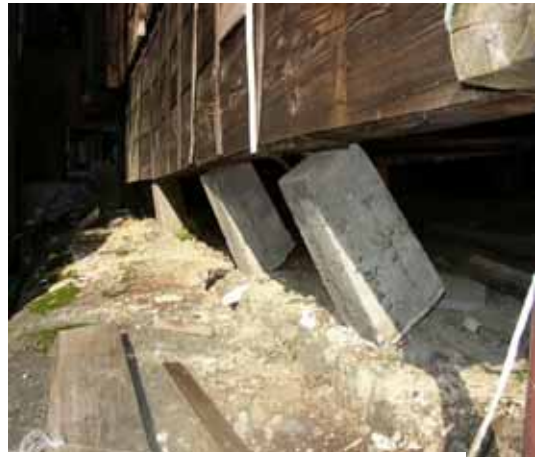
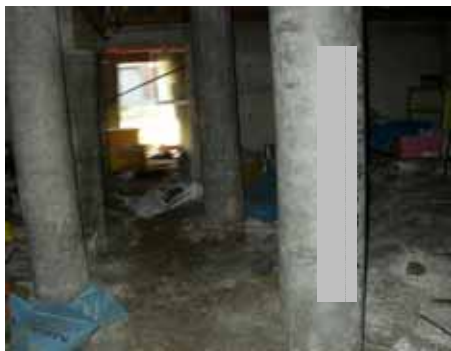
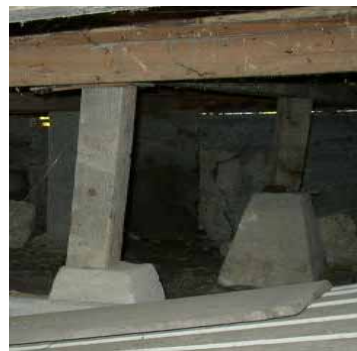
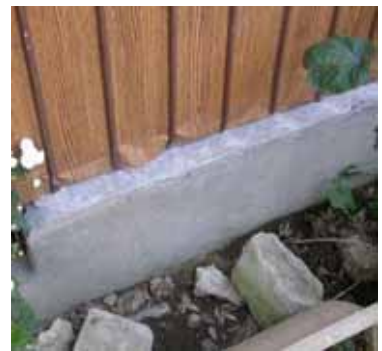
基礎に構造的な被害が生じたり、不同沈下や傾斜が発生した建築物の多くは、木造等の戸建住宅である。被災地域における戸建住宅の基礎形式としては、束立て、ろうそく基礎、ブロック基礎、無筋コンクリート基礎など、古いタイプの基礎形式も少なくない。川口町役場付近で基礎に被害が生じた住宅の多くは、このような基礎形式である（写真 8.1）。

(c)床下の高い支柱・束（ろうそく基礎と呼ぶこともある） (d)無筋コンクリート
写真 8.1 被災地における古い住宅の基礎形式
（建物外周にブロック基礎を設置し、内部に高い束など設けていることが多い）

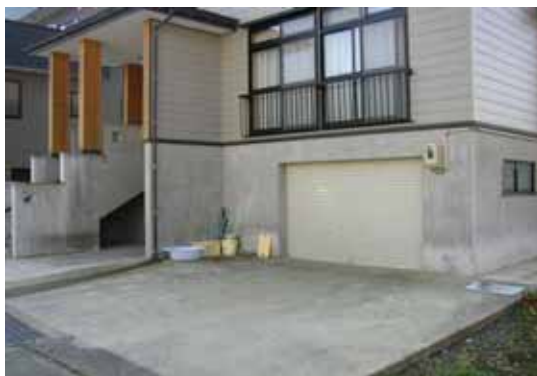
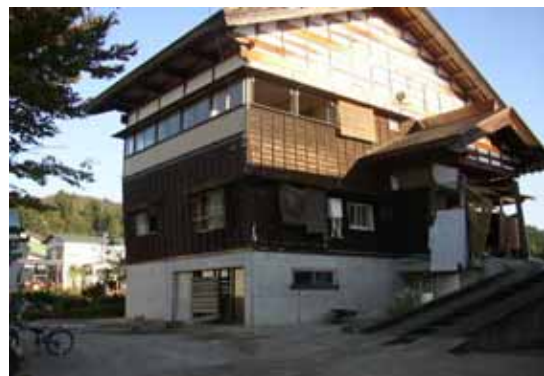
また、被災地域での最近の戸建住宅の基礎は、積雪などの関係から 1 階を駐車場や倉庫代わりとした高床式の鉄筋コンクリート造の基礎としている場合も多いようである（写真 8.2）。

写真 8.2 被災地域に多い高床式の鉄筋コンクリート造の基礎

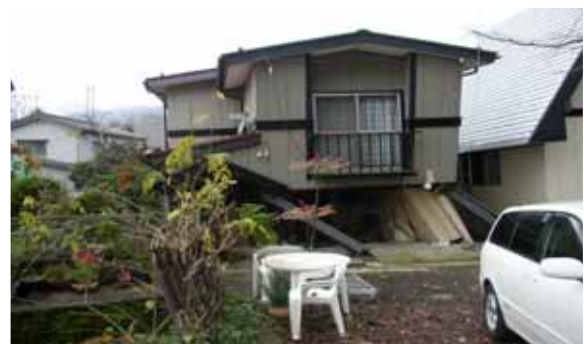
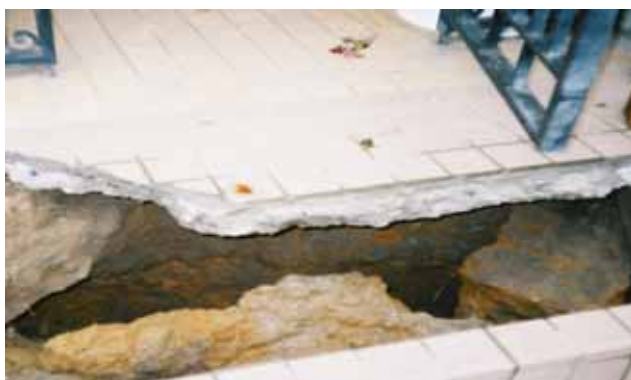
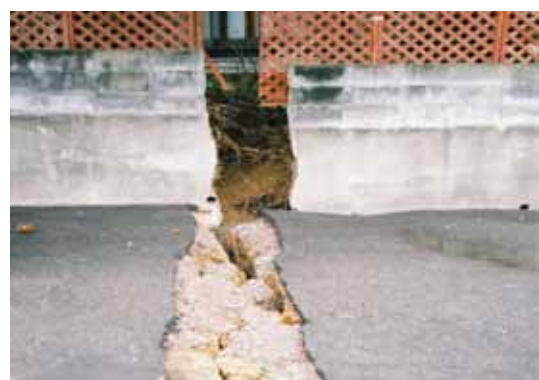
写真 8.3 に宅地地盤の被害の一例を示すが、斜面崩壊に伴う地割れが宅地内や住宅にまで到達して住宅が引き裂かれたケースや建物直下の地盤が崩れかけているケースなども少なくない。被害の原因としては、過大な地震動、土壌雨量の影響なども考えられる。

地盤変位約 1.5m
地震により離間した例

写真 8.3 宅地地盤の被害（地すべり、崖くずれ、地割れなどによる被害）

上から 3 段目の写真は、緩斜面での地盤変動によって幅約 1.5m 程度の横ずれと約 1m 程度の地盤の沈みこみが生じ（左側写真）、上部構造が崩壊した例（右側写真）

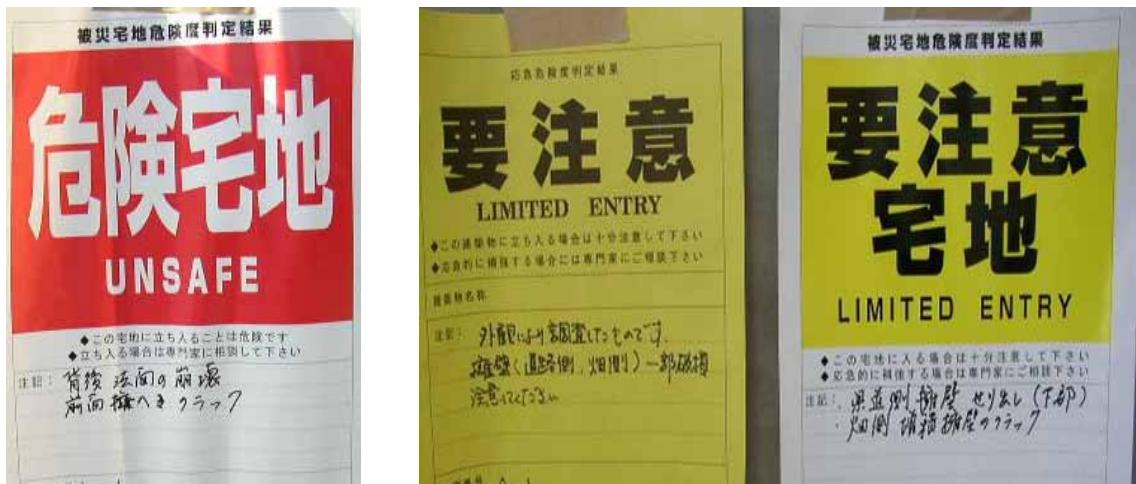
写真 8.5 被災宅地の危険度判定結果の例

(右写真：建築物(左)と宅地(右)の両方の危険度判定の結果が張られている場合もある)

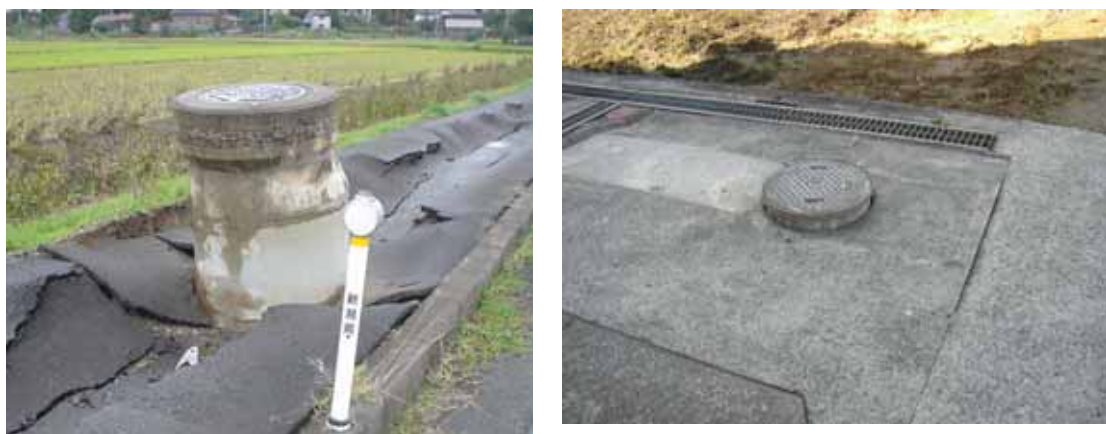
液状化に関しては、柏崎市・刈羽村周辺のほか、見附市南本町付近、長岡市（長岡ニュータウンほか）などでも発生している。見附市南本町周辺は、地震直前（2004年7月）の水害を受けた地域でもあり、水害に加えて今回の液状化被害を受けた住宅もある。なお、液状化被害は、飽和した砂層が厚く堆積している自然地盤だけでなく、地下埋設物のための埋め戻し部分など局部的に緩い砂が存在している地点でも発生しており、マンホール等の浮き上がりが随所に認められている（写真8.6）。

写真 8.6 液状化によるマンホールの浮き上がり

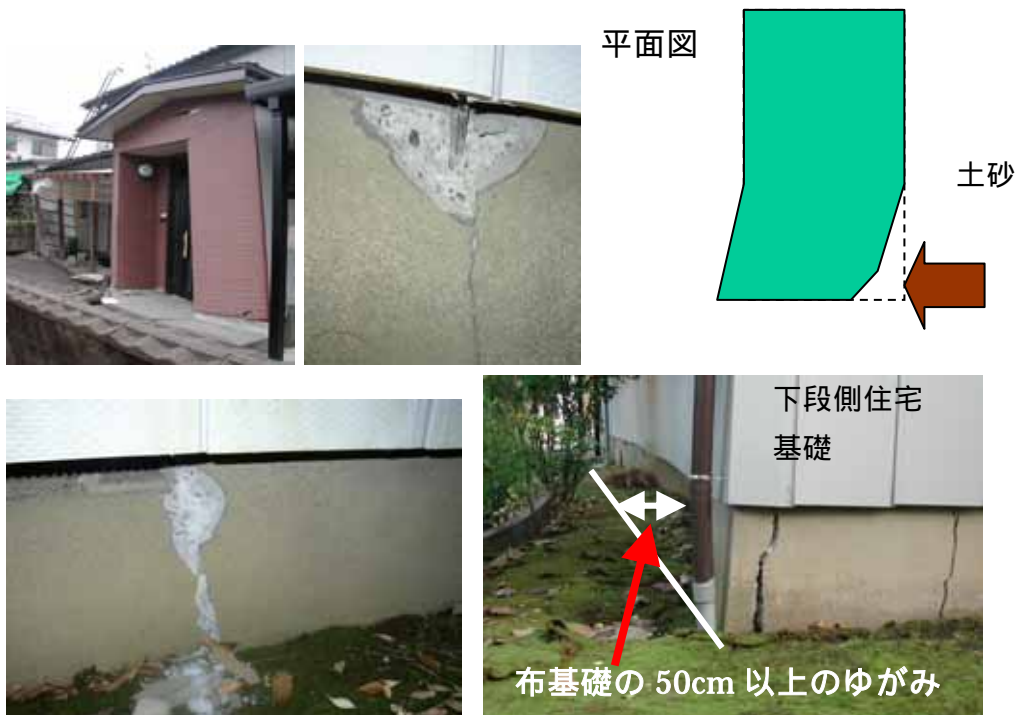
図 8.24、写真 8.8、写真 8.9 は、斜面下方の住宅等の被害状況であるが、地すべり等とともに下方の住宅が押し上げられ、布基礎（無筋もしくは鉄筋量の少ない有筋）が 50cm 以上大きくゆがみ、数カ所で圧壊していた。

写真 8.8 斜面下部の住宅（B 邸）の被害状況 下段左：布基礎の圧壊

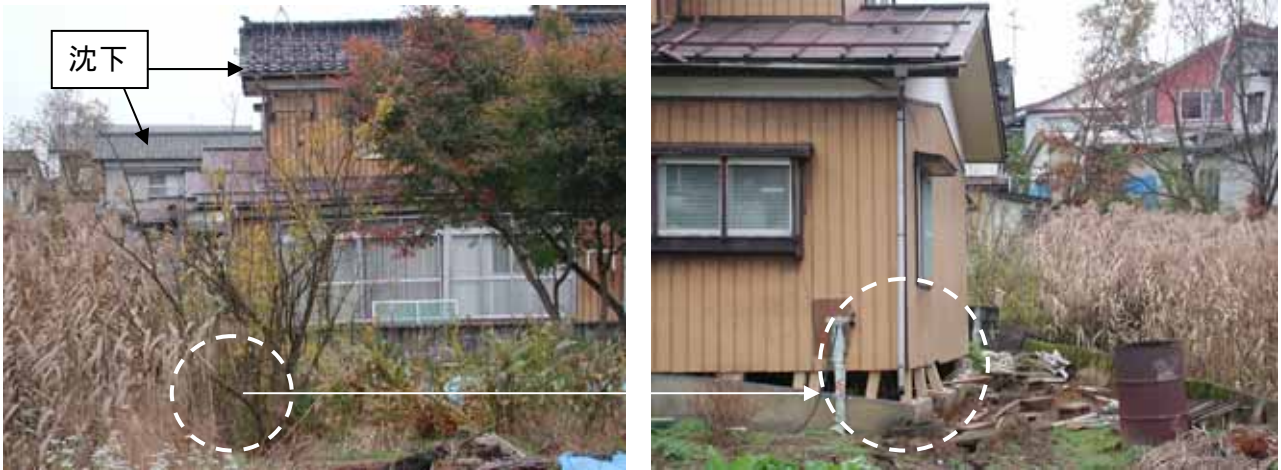
写真 8.9 周囲建築物（C邸）の沈下被害の例

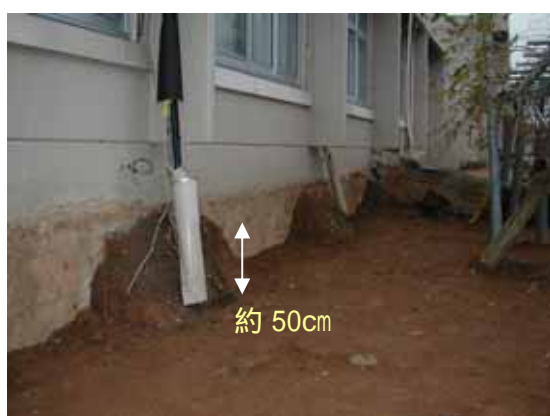
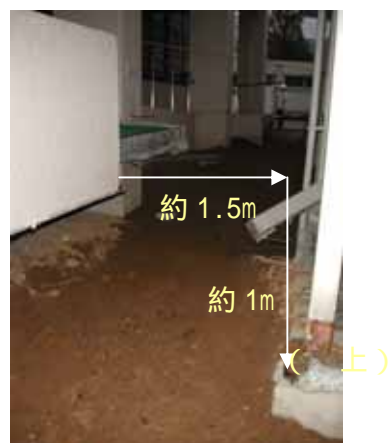
長岡市西片貝町の学校の敷地に地盤被害が生じており、調査を行った。敷地南側には擁壁があり、円弧滑りと思われる滑り出しで広い範囲で地盤の沈下が生じていた。そのため、擁壁上部に位置するグラウンドの土を移動させることで荷重の低減を図る工事が行われていた。校舎には傾斜等の被害が生じていた。写真 8.10 (右側) は校舎に付属する鉄筋コンクリート造の階段であり、校舎との間に水平方向 1.5m、鉛直方向 1m 程度の間隙を生じていた。それ以外にも擁壁の下方の教員用宿舎の傾斜が大きく、現在は使用していないとのことであった。また、入り口付近の小規模の鉄筋コンクリート造建築物 (警備員詰め所) で地盤変状による傾斜被害 (道路方向 1/14、擁壁方向 1/12.5 程度) が生じていた (写真 8.11)。

写真 8.10 校舎周辺の地盤の移動

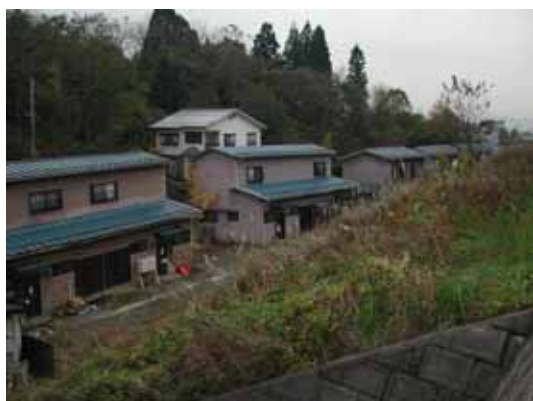
(a) 教員用官舎

写真 8.11 地盤の変位・移動に伴う建築物の傾斜

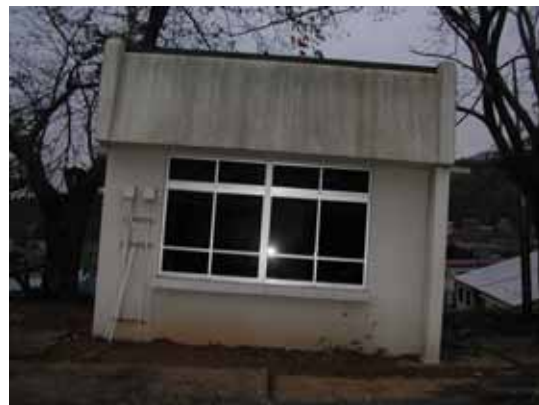
(b) 警備員詰め所

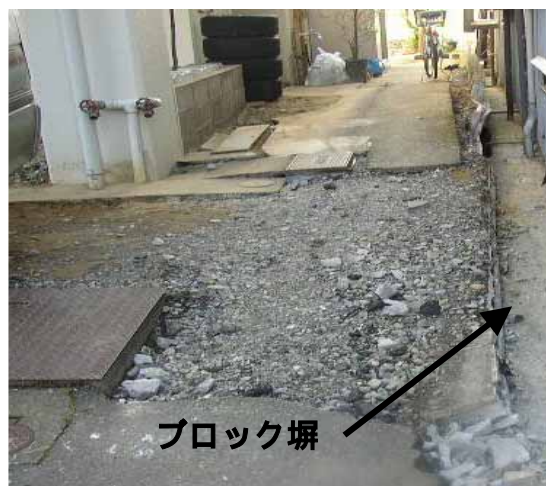
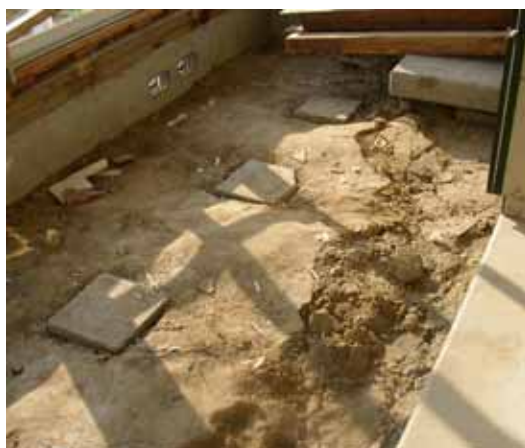
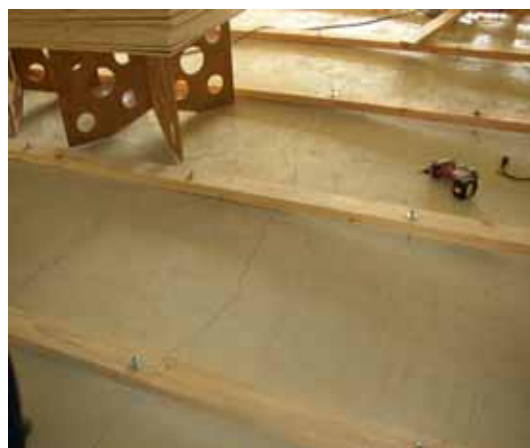
写真 8.12 D建物の被害状況

D建物（2階建て、5間×7間程度）では、1階床面の中央が地盤の隆起等によって持ち上げられひび割れたため、床の補修工事がなされていた（写真 8.12）。床面の隆起高さは、7cm から 10cm であった。居住者に聞き取り調査したところ、当該建物は建物外周に設置された杭で支持されていたため外周部は隆起の影響を受けず、建物内部のみが持ち上げられたとのことであった。1階の柱にも傾斜は見られず、基本的に上部構造の躯体はほぼ無被害と考えられる。

(b) 建物周辺の地盤変状

ブロック塀が大きく傾き、取り壊されている

(c) 床下の地盤面の地割れ

(d) 1階床面の隆起状況

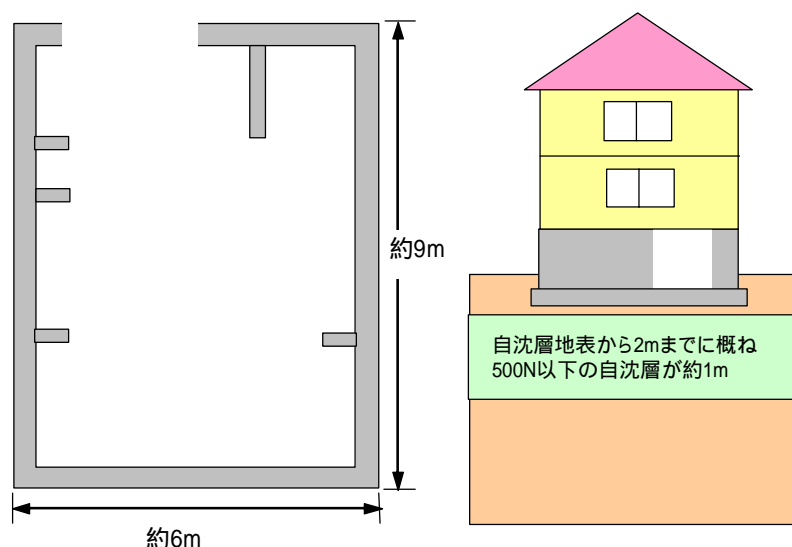
図 8.28 不同沈下が生じた住宅の基礎及び地盤の概要

基礎伏せ図などを図 8.28 に示す。基礎形式は、高さ 1.7m 程度の高床式の布基礎である。沈下対策としての地盤改良は特に採用されていなかった。

最大不同沈下量は最大約 150mm、最大傾斜角は約 8/1000 である。なお、基礎自体の構造的な損傷はほとんど認められなかった。

敷地 4 ケ所で実施されたスウェーデン式サウンディング試験の結果から判断すると、調査地点 3 ケ所で表面から 2m までの範囲に 500N 以下の自沈層が 1m 前後存在しており、表層付近が軟弱地盤であるため沈下障害は発生したと考えられる。

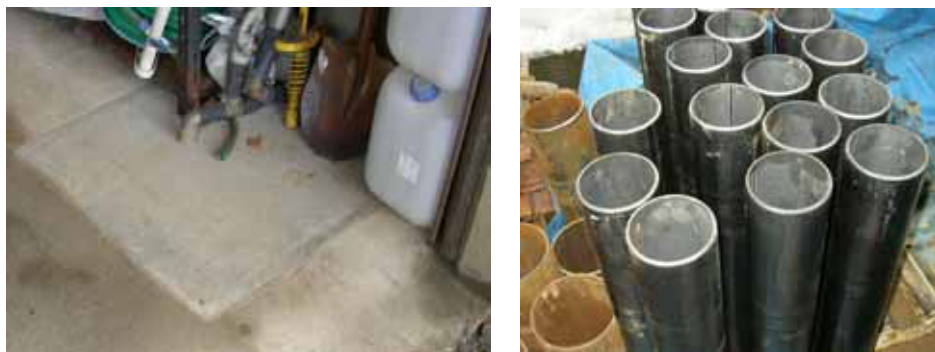
写真 8.13 鋼管圧入工法による沈下修正工事

左：基礎下に鋼管を設置するために、部分的に切り取られた当該住宅の土間コンクリート
右：アンダーピニングのために継ぎ足しながら圧入される鋼管（長さ約 70cm）

当該住宅は、写真 8.13 に示すように既に沈下修正工事がなされており、柱直下の土間コンクリートを切り取って、布基礎の下に長さ 70cm 程度の鋼管を継ぎ足しながら建物荷重を反力として順次押し込んでいく鋼管圧入工法（アンダーピニング）による沈下修正工事がなされていた。

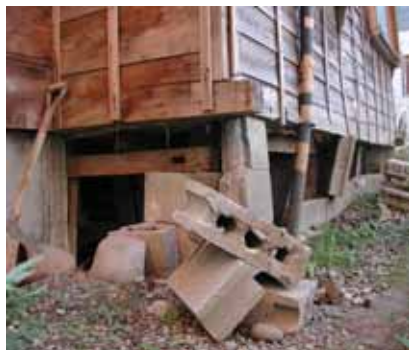
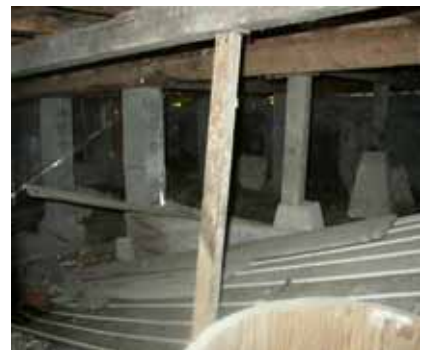
写真 8.14 E 邸被害状況

無筋コンクリート造あるいは無筋コンクリートブロックを用いた基礎の被害事例が多く見られた。昭和 39 年に建設された木造 2 階の建築物（E 邸）の基礎が大破していた（写真 8.14）。基礎外周はブロック積（地上 2・3 段）であり、内部は高さ 1m 弱の木やコンクリートの支柱（束）で支えられていた。このような基礎をろうそく基礎と称することもあるが、この種の古い木造住宅は川口町では数多く認められた。また、この住宅と道路を挟んだ向い側にも同様な木造住宅（F 邸）があったが、同様にブロック基礎が破壊して住宅が崩壊寸前の状態であった（写真 8.15）。地下は倉庫状の空間（高さ約 1.4m）となっており、内部には 10 本の支柱が設けられていた。両方の住宅とも、住宅の土台から上が最大 30cm 程度ずれたため、これらの支柱が大きく傾いており危険な状態であった。

全体的には建物内部の壁や梁の配置が不適切で、ブロック基礎を採用している建物ほど基礎の被害が顕著で土台から上の建物が大きく傾斜・破損していることがわかった。ただし、平家建てで軽微な倉庫のような場合には被害が少ないものも認められた。居住者から聞き取り調査したところ、周辺一帯には国道沿いの水田を埋め立て造成した宅地が多いことがわかった。無筋の基礎は傾斜・沈下に対しても極めて脆弱であり、被害が拡大したことが予想される。

(b) 基礎被害 (外周 C B)

(c) 基礎被害 (内部)

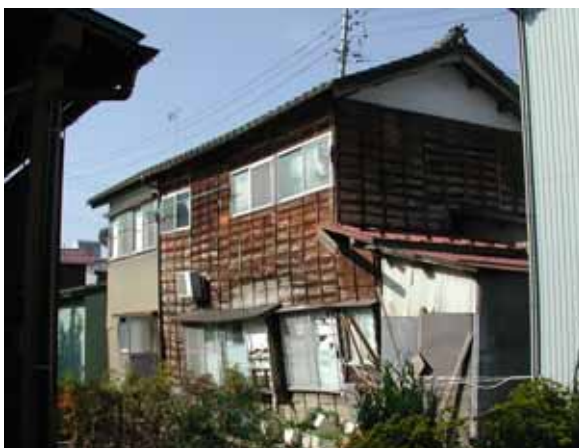
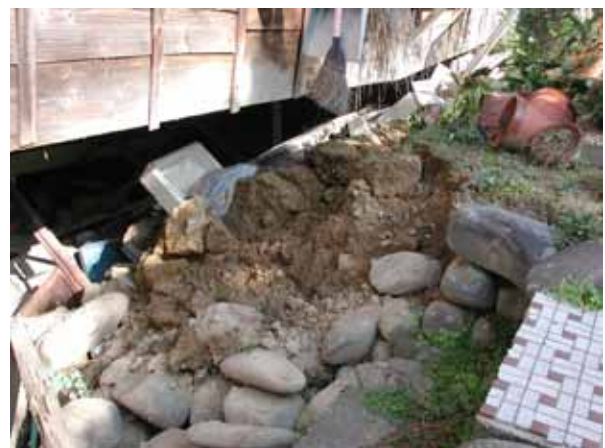
写真 8.15 F 邸被害状況

(b) 基礎被害

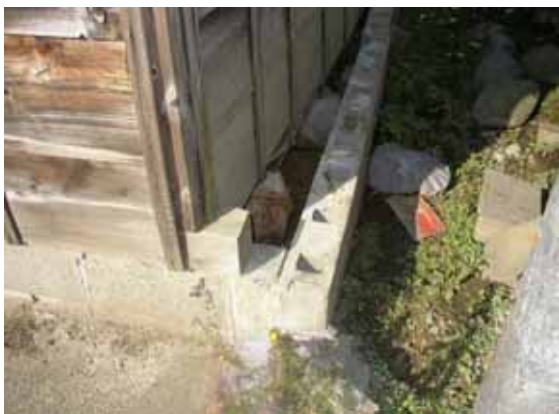
(a) 基礎と上部構造とのずれ

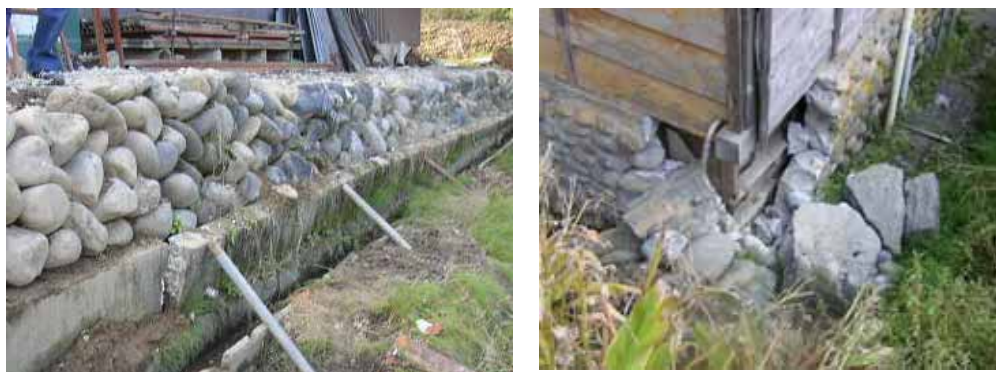
写真 8.18 石積み擁壁・土留めや基礎の被害

これらの地区における代表的な被害例としては、写真8.17のような道路際の構造物を支えるL型プレキャスト擁壁の転倒や沈下等の移動とそれに伴う基礎等の部分的な沈下や損傷、写真8.18（左側）のような高さ1m程度の石積み擁壁（上部50cmが石、下部が無筋コンクリート）の部分的な崩壊による建物の傾斜があげられる。

左：居住者自身が崩れた石を積み直し応急処理を施した例

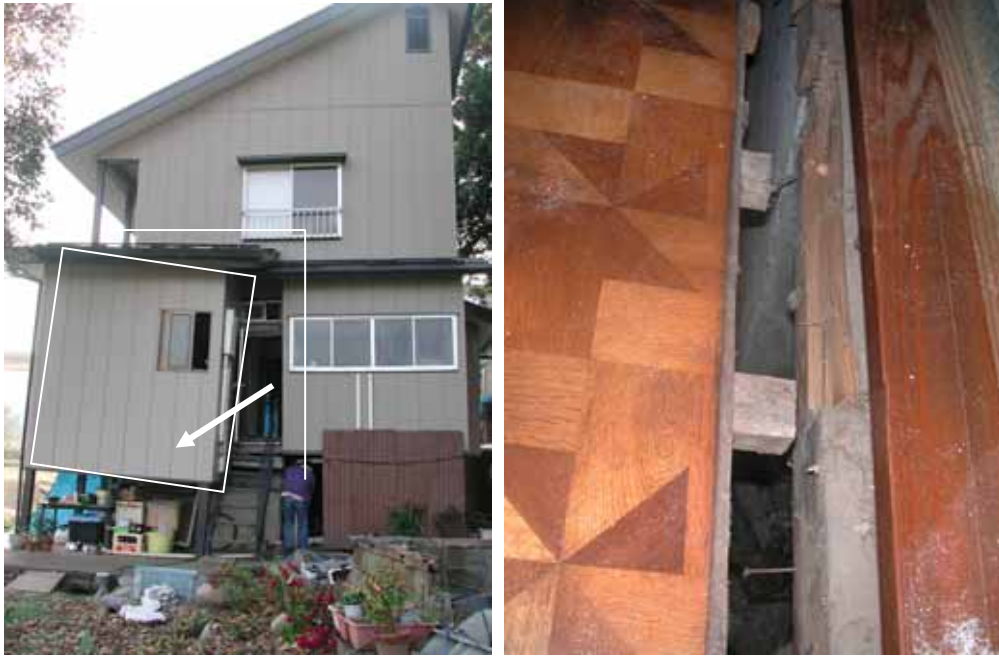
写真 8.19 被害住宅（外観）及び 1 階床面に生じたずれ（約 15cm）

上記のほか、河川敷の畑に面する建築物で、擁壁で支えられた宅地上の横ずれ・移動に伴う住宅の崩壊などが認められた。写真8.19は被害住宅で、外周は高さ1.3m、幅12cmの鉄筋コンクリート造の高基礎であったが、地盤の移動方向に平行な基礎が両端ともサッシ等で分離され、一体性が損なわれている箇所が30cm程度ずれが生じており、このずれによって上部構造が大きくゆがんでいた（写真8.20、図8.28参照）。なお、この住宅の内部には、ヒューム管や木が支柱や束として多数配されていたが、大きく傾いていることが確認できた。

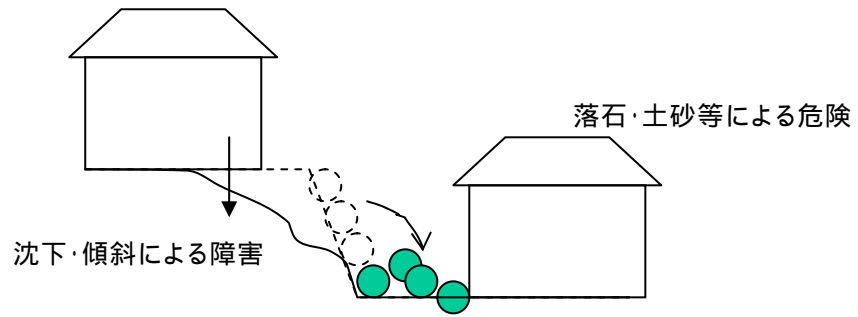
図 8.30 擁壁の崩壊に伴う危険の例

G邸では擁壁の被害にともない敷地地盤の流動・沈下が認められた（写真 8.21）。当該建築物は約 2m の鉄筋コンクリート造の高基礎を有する形式であり上部構造の被害は軽微と思われるが、1 度程度の傾斜が発生していた。また、隣接する住宅では擁壁側の基礎（無筋）立上り部分の破壊が見られた。擁壁の被害は、敷地地盤以外に擁壁下部の道路や建築物に与える影響が大きく、それによって宅地の危険度判定において危険とされた住宅が多かった（図 8.30、写真 8.22）。

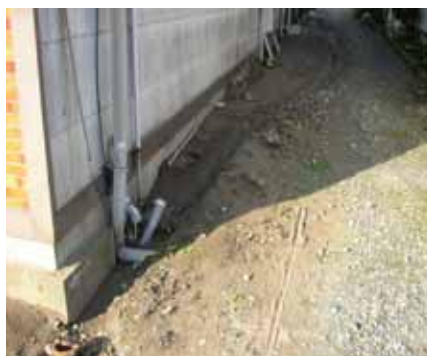
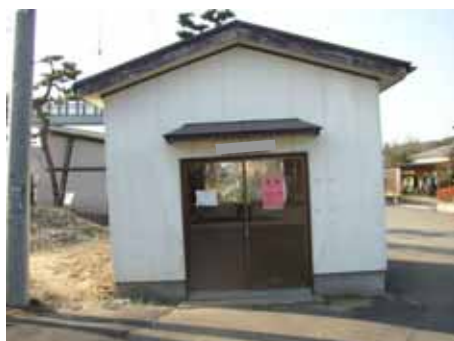
写真 8.23 液状化等による建築物の被害（刈羽村）

柏崎市、刈羽村では液状化等により被災した住宅の被害が見られた。写真 8.23 に刈羽村での被害例を、写真 8.24 に柏崎市での被害例を示す。刈羽村では、液状化により大きく傾いた鉄骨造 3 階の建築物（築約 27 年）が認められ、最大 30cm の不同沈下が発生していた（写真 8.23 左上）。なお、この建物は、2005 年 3 月の時点では、既に取り壊されていた。

約 30cm 不同沈下が生じた建物周囲の噴砂

1/20 以上傾斜した建物

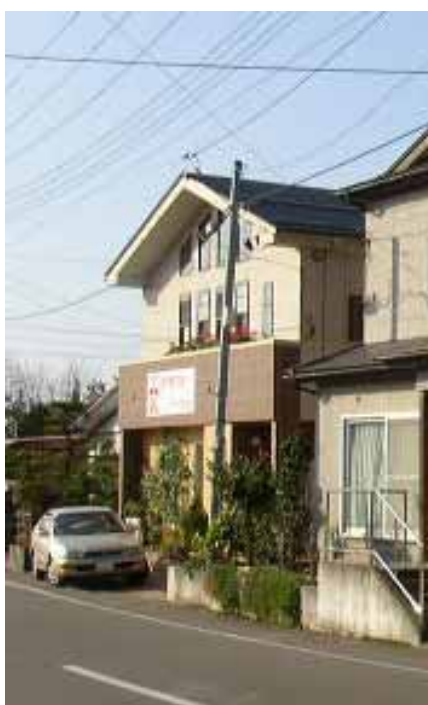
写真 8.25 液状化の発生地域で沈下障害が認められなかった住宅の例

写真 8.23 左上の建物のごく周囲に、数年前に建設された木造 2 階建ての釣り合いのよい住宅(写真 8.25)があったが、沈下障害は認められなかった。聞き取り調査によると、直径 60cm、長さ約 6m の深層混合処理工法によるコラムが約 1.8m 間隔で施工されるとともに、コラム先端は地耐力約 100kN/m^2 の支持層に根入れされており、支持杭的に設計施工した地盤改良が液状化に対しても有効であることがわかった。

軟弱地盤対策として、深層混合処理工法のコラム(径 60cm、長さ約 6m)を約 1.8m 間隔で設置していたためか、沈下障害は生じなかった。聞き取り調査によると、コラムの先端は地耐力約 100kN/m^2 の地盤に根入れされているようである。

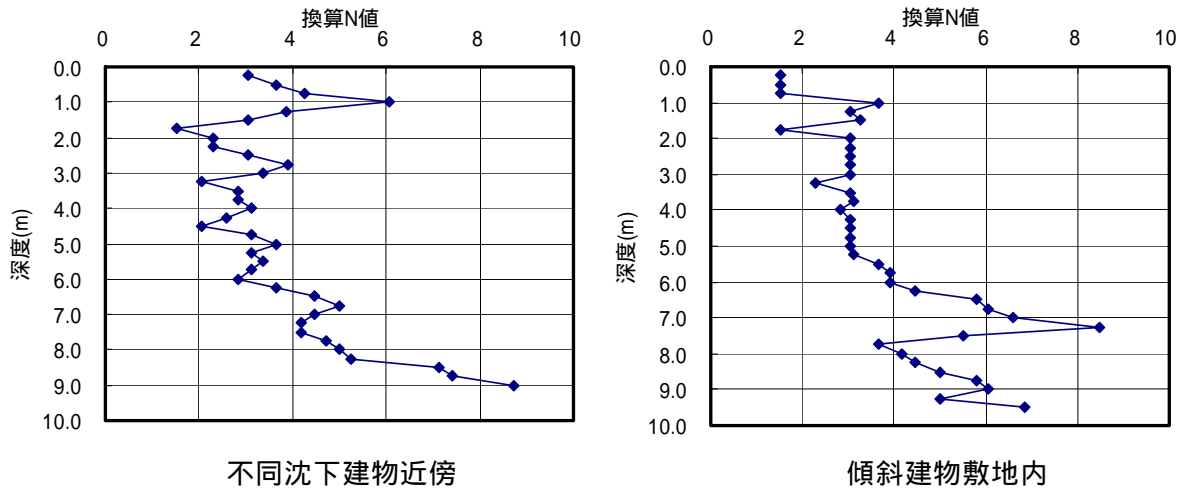
図 8.31 スウェーデン式サウンディング試験結果（刈羽村）

刈羽村で実施したスウェーデン式サウンディング試験結果を図 8.31 に示す。写真 8.23 左上の不同沈下建物近傍地点の結果を左に、写真 8.23 下の傾斜建物敷地内の結果を右に示した。実施した地表から 6m までは換算 N 値 3 程度の緩い層構成となっている。同様に写真 8.24 の柏崎市被災住宅近傍で実施したスウェーデン式サウンディング試験結果を図 8.32 に示す。刈羽村の結果と同様に地表から 5m までは換算 N 値 3 程度の緩い層構成となっている。また、水位は、G.L. -0.65m と非常に高い位置にあり、地震時には、液状化しやすい条件であったと考えられる。

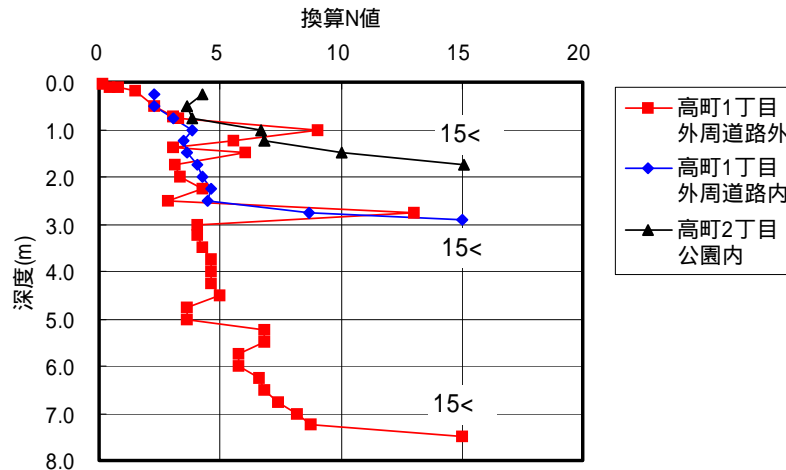
図 8.38 スウェーデン式サウンディング試験結果（高町団地）

図 8.38 に団地内で行ったスウェーデン式サウンディング試験結果を示す。団地北部高町 1 丁目の外周道路の外側地点と内側地点、高町 2 丁目の公園の 3 カ所である。団地の中心部に近い公園では、換算 N 値の大きい層が地表より 2m 付近に見られる。団地外側に位置する外周道路付近では、換算 N 値の大きい層は道路内側で地表より 3m 付近に、道路外側では地表より 7.5m 付近に見られる。中心部は切土、周辺部は盛土と造成時の影響が現れているものと考えられる。

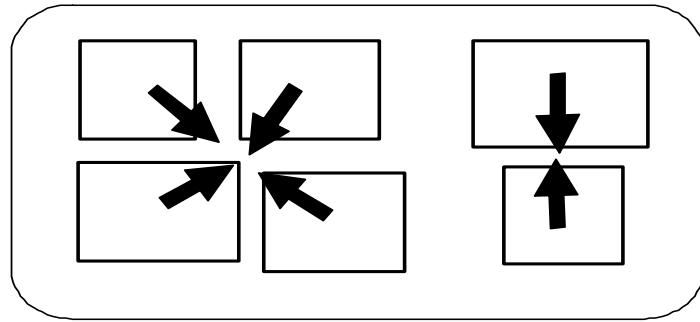
図 8.39 液状化による住宅の不同沈下・傾斜の方向（隣棟側に傾斜）

見附市南本町周辺では、液状化現象による被害が顕著であった。当該地区の公園内その他で大きな噴砂の跡が認められた。公園横の木造住宅では、床下から 20cm 程度一面に砂が吹き上がって堆積し、約 1 度傾斜していた。この住宅では家具の下に壁側に傾けるよう板材を敷いていたためか、家具の転倒はなかったようであるが、フスマ等の開閉不良や仕口のずれなどが生じており、地震前から生じていた基礎のわずかな亀裂が大きく開き、基礎の内部から砂が建物の外に吹き出していた。また、道路沿いに隣接する 2 棟が互いにもたれ合うように傾斜している状況も認められた。過去の鳥取西部地震などにおいても液状化による傾斜は、図 8.39 のように建物荷重による地中の応力が大きい方向、すなわち、隣接する建物間の中央に向かって沈み込みやすい傾向にある。今回は、約 2 度程度大きく隣棟側に傾斜していたケースもあったが、隣接する 2 棟の地盤面に高低差（0.8～1m 程度）が生じており、盛土荷重が偏っていると地中応力の差異が大きくなって液状化地盤上の住宅に傾斜が生じやすい可能性も考えられる（図 8.40）。

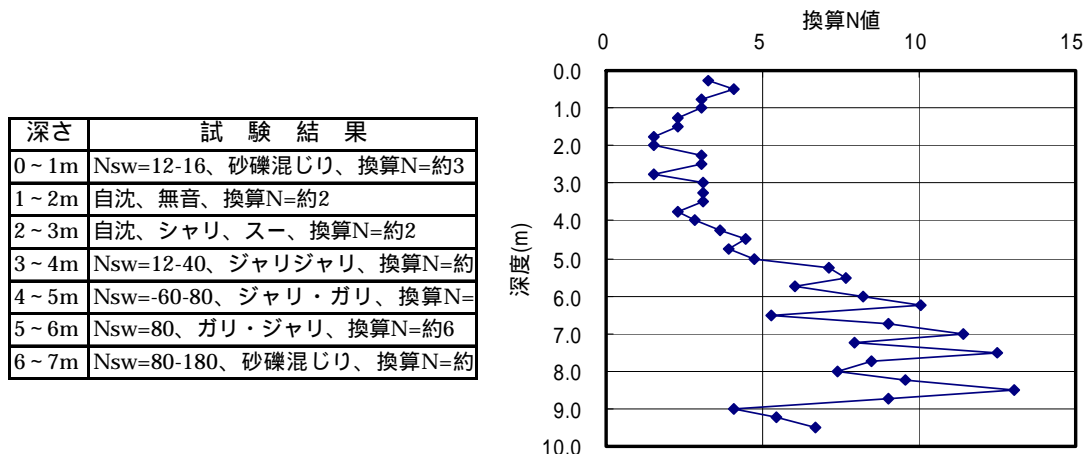
図 8.44 見附市南本町のスウェーデン式サウンディング試験の結果

地震後に南本町で実施したスウェーデン式サウンディング試験（図 8.43）の結果の一例を図 8.44 に示す。地表面から GL-5m 程度までの大半は、ゆるい砂地盤と考えられる。また、スウェーデン式サウンディング試験の調査孔を利用した調査結果から判断すると、地下水位は G.L. -1m 前後には存在している可能性が高いと思われる。また、数年前にこの地域において住宅建設時に実施されたスウェーデン式サウンディング試験の結果を図 8.45 に示しているが、換算 N 値の比較においては、概ね一致している。なお、地表に噴出した砂の中には、茶褐色・黄土色だけでなく青灰色の砂が含まれており、スウェーデン式サウンディング試験に用いるロッドの先端にサンプリング用オーガーを取り付けて調査したところ、地表の噴砂の中には青灰色の砂が含まれていたが、G.L. -2.5 ~ -3.0m の間からは茶褐色の砂、G.L. -4.5m ~ -5.0m の間からは青灰色の砂が採取できた。

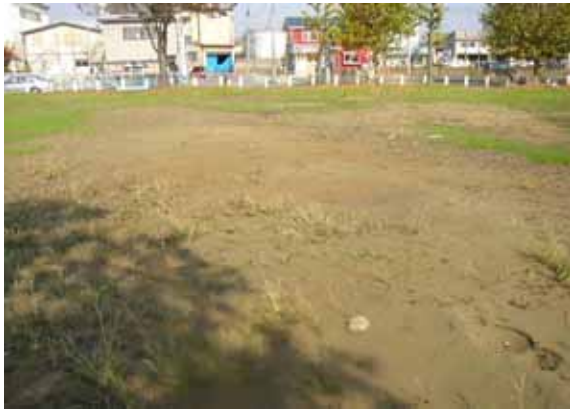
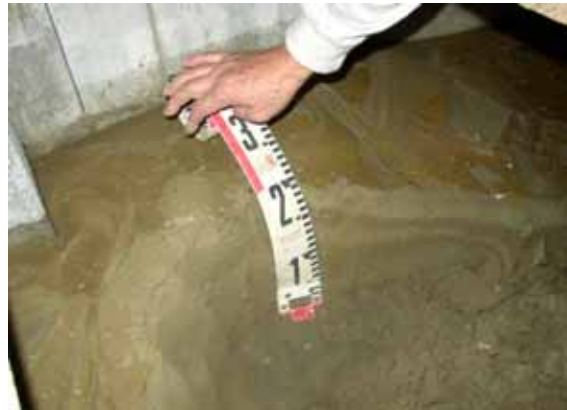
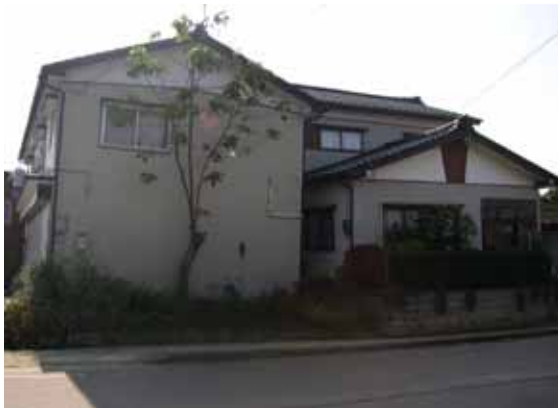
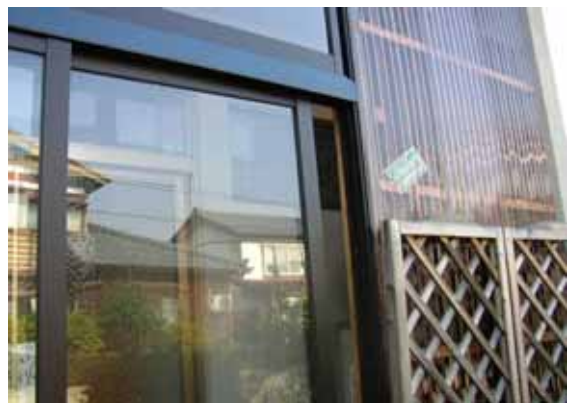
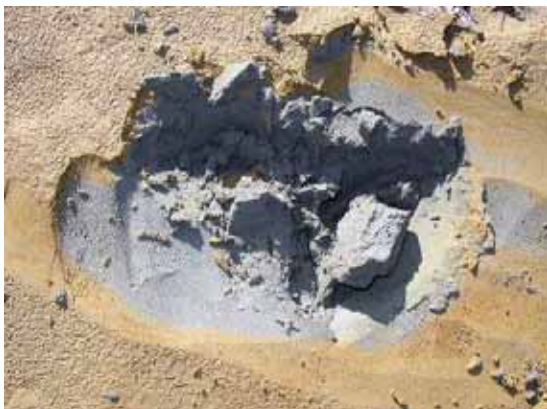
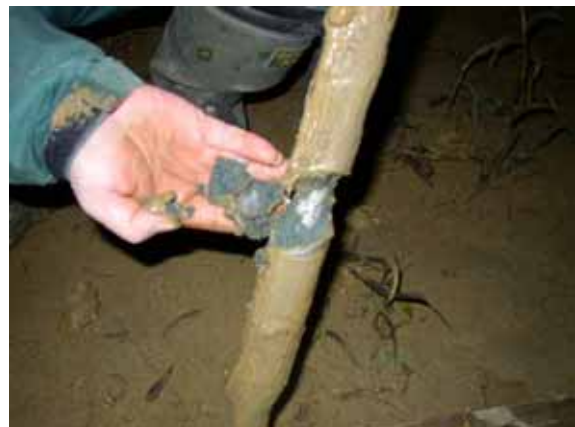
現時点では、当該位置における青灰色の砂の堆積深度の詳細は不明であるが、G.L. -3.0m 以深の青灰色の砂が噴砂となったものと考えられる（写真 8.29）。なお、青灰色の砂は、採取後数日経過すると酸化して茶褐色になった。

写真 8.29 液状化による噴砂と地中から採取した試料土（見附市）
上段：公園の噴砂と公園に隣接する宅地の床下に吹き上げた砂（厚さ 20cm 程度）
中段：液状化により傾斜した住宅と開閉不良となったドア
下段：地表の噴砂と地中から採取した砂（調査地付近の噴砂には青灰色の砂が含まれていたが、青灰色の砂は G.L. -2.5~3.0m 間には存在せず、G.L. -4.5~5.0m 間の砂が青灰色であった）。下段左図は、図 8.43 に示したオーガー型サンプリング装置で採取した試料の状態であり、外表面は引き上げる際に茶褐色の砂が周囲に付着しているが、内部はどの位置でも上の写真に示すような青灰色の砂が採取できた。

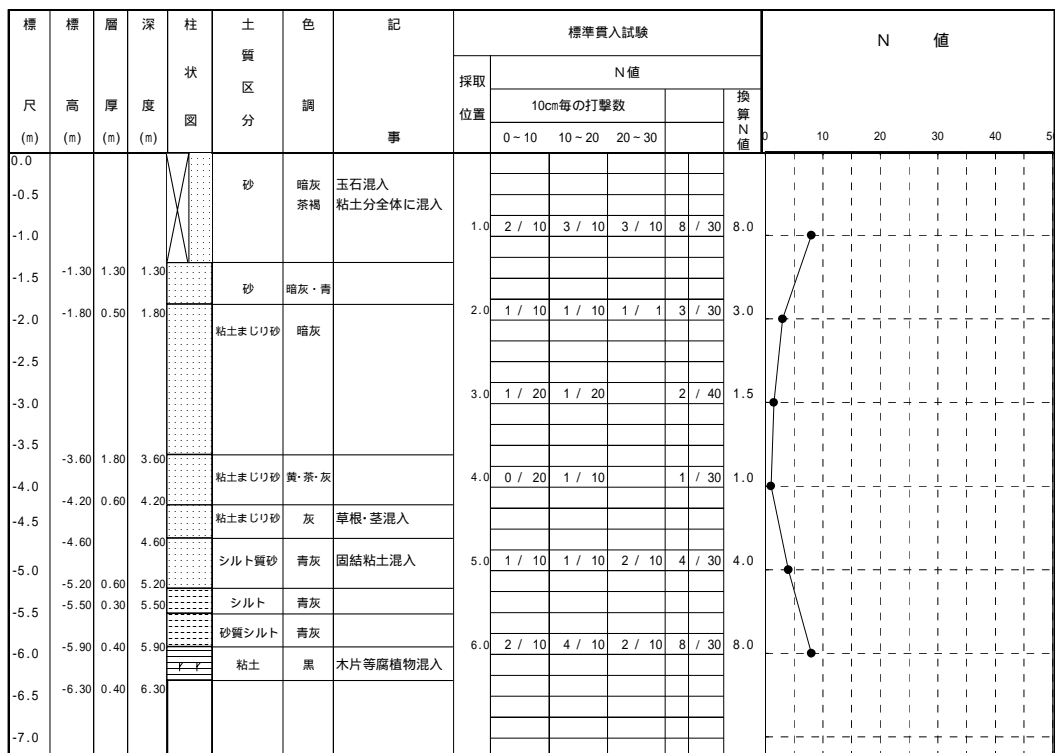
図 8.46 見附市南本町のボーリング調査結果

見附市南本町で実施したボーリング調査結果を図 8.46 に示す。また、ボーリング深度ごとの粒径加積曲線を図 8.47 に示した。G.L. -1.8m までが砂、-1.8m ~ -4.6m までが粘土まじりの砂、-4.6m ~ -5.9m がシルト質層で構成されている。粒径加積曲線による粒径分布では、ボーリング下層部で細粒分（シルト分）が多い傾向にあるが、6m 深度を除いて分布形状に大きな違いは見られない。粒径分布の 6m 深度を除いて、粒径 0.425mm までの通過質量百分率は 71 ~ 85%、粒径 0.075mm までの通過質量百分率は 15 ~ 33% である。図 8.48 にボーリング調査地点近傍のスウェーデン式サウンディング試験結果を示す。中間部分でやや換算 N 値が大きくなっているが、深度方向の N 値は、ボーリング調査結果と良く対応している。図 8.49 に見附市の旧自然堤防地点と埋め立てにより造成された地点でのスウェーデン式サウンディング試験結果を示す。なお、埋め立て地点では、液状化が確認されている。換算 N 値の分布において、両者に大きな違いは見られない。図 8.50 に見附市における液状化地点の噴砂試料による粒径加積曲線を示したが、粒径 0.425mm までの通過質量百分率は、85 ~ 99% と均質な砂と言える。

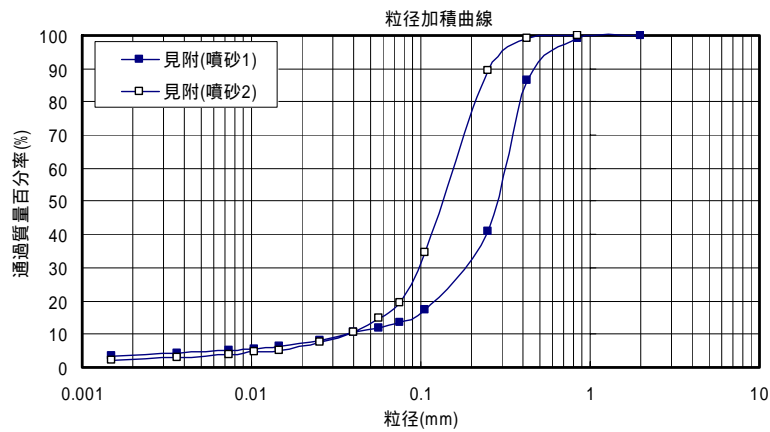
図 8.50 噴砂試料による粒径加積曲線（見附市）

建築基礎構造設計指針¹⁴⁾では、一般的に細粒土分含有率が 35% 以下の土、人工造成地盤で細粒土分含有率が 35% 以上の低塑性シルト、液性限界に近い含水比を持ったシルトも液状化判定の対象とすべき土層としており、見附市の地盤においても液状化の可能性が十分にあったと言える。

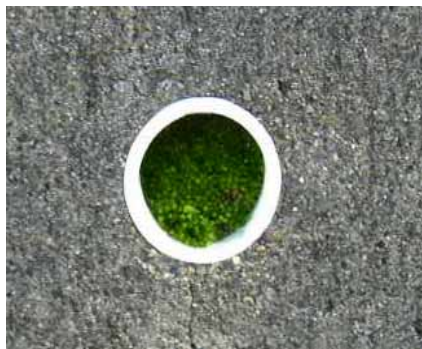
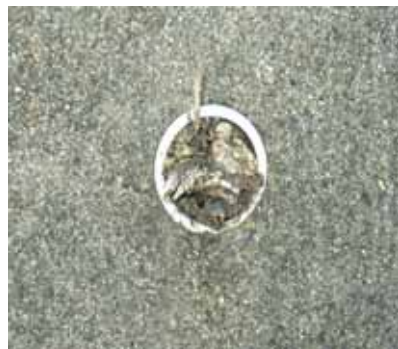
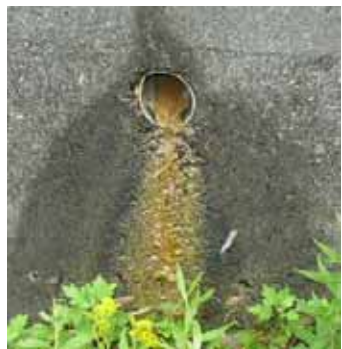
写真 8.32 擁壁の維持管理等の状況
(水抜き孔の孔詰まり、水抜き孔からの土砂流出)

写真 8.30、写真 8.31 には、個々の宅地の被害状況を示す。擁壁に関しては、地上の塀としてのブロック塀を擁壁の代替として利用し、ブロック塀が崩壊することによる被害も数多く認められた。ブロック塀を擁壁がわりに利用しているもののなかには、塀のコーナー部が壁に直交するブロックと鉄筋で接合されておらず、地震時土圧に対する抵抗機能がほとんど期待できないようなものが多い。また、ブロック塀を擁壁利用して壁が崩壊した被害例のなかには、擁壁の背面地盤に大きな庭石などを配していたため過大な地震力が壁に加わったと思われるケースもあった。また、これまでの地震災害でも数多く認められているが、2 段或いは 3 段の増積み擁壁が崩壊して住宅が崩壊寸前に至った例もある。その他、今回の地震被害には直接関係はないと考えられるが、擁壁の被害調査に際して、擁壁の水抜き孔の状況などの維持管理の状況についても調査することができたが、水抜き管の勾配が逆勾配（背面側が低い）となっており、管に土が詰まることによって雑草が生えて水抜き孔が完全に塞がっているものも少なくなかった（写真 8.32）。水抜き孔に関しては、排水用の管を背面の砂利層などに差し込むような状態で設置し、土砂が直接流出しないような工夫をすることが必要であるが、土砂が流出しているものも少なからず認められた。

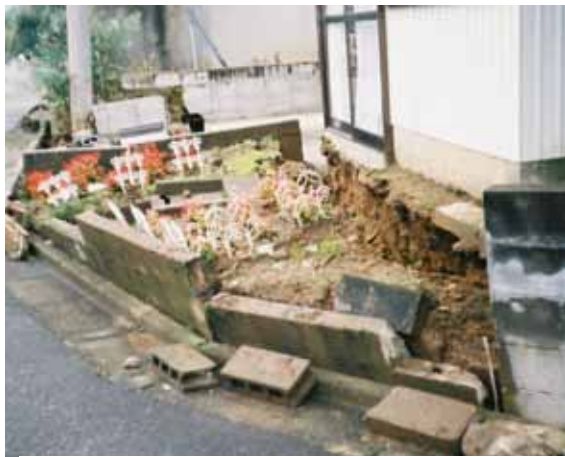
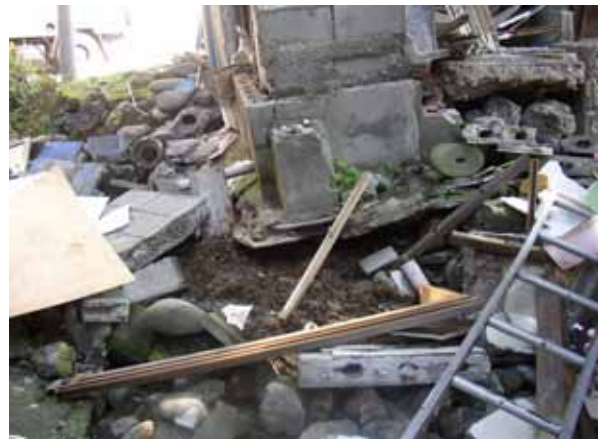
そのほか、50cm から 1m 程度の低い盛土であっても、盛土部が崩壊することにより住宅の基礎が沈み込み、ほとんど崩壊に近い状態となった古い木造住宅も認められた（写真 8.33）。また、2 段程度の外構ブロックに関しても、一様に転倒しているようなケースもあった（写真 8.34）。

写真 8.33 宅地における低盛土（50～70cm）が崩壊することによる住宅の不同沈下や崩壊

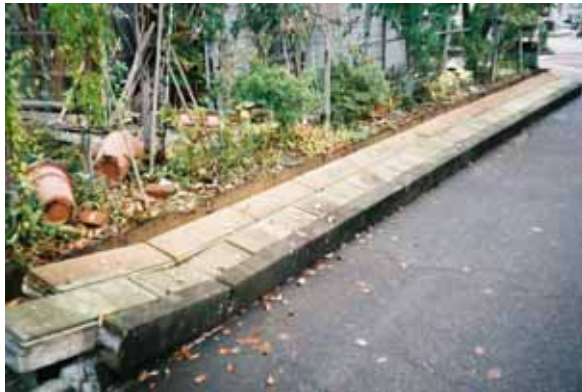
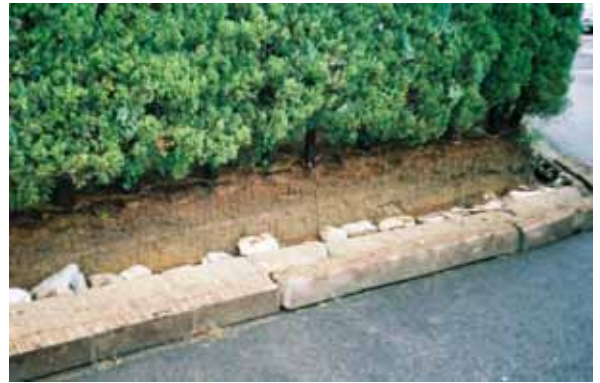
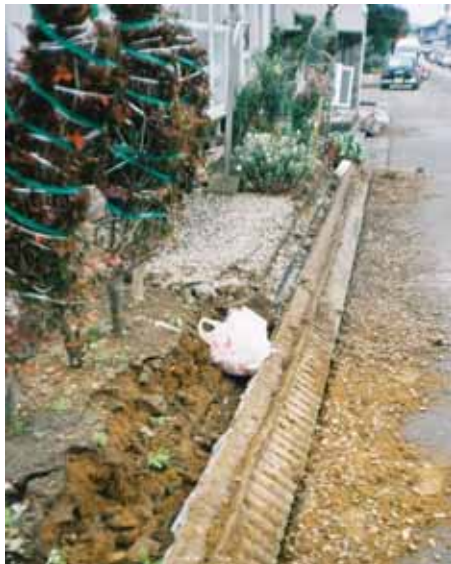
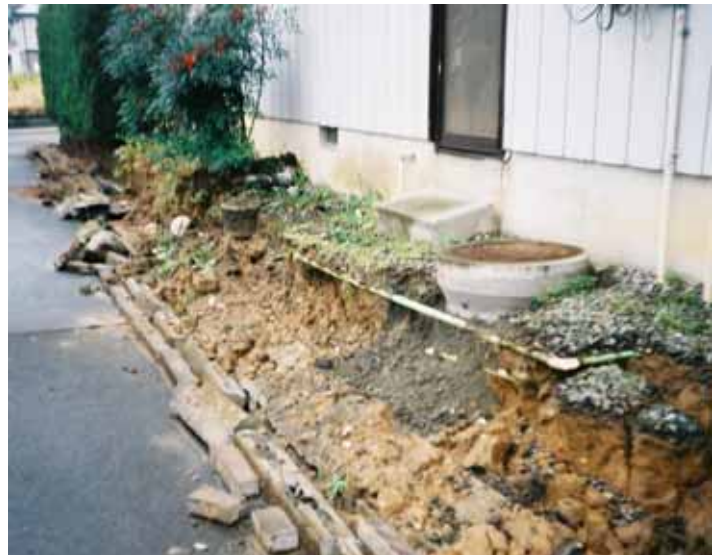
写真 8.34 低い外構ブロックの転倒例

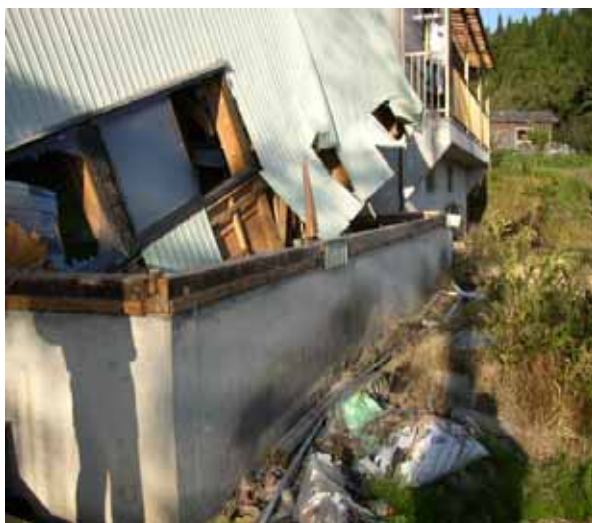
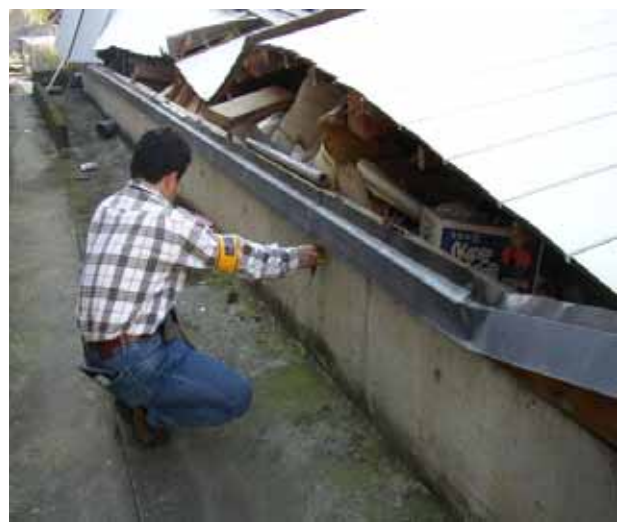
鉄筋コンクリート造の基礎を有する住宅でも、上部構造が崩壊したケースがいくつか認められるが、基礎が土台と緊結されておらず、土台から上部が崩壊し、基礎自体は無被害であったケースも少なくなかった（写真 8.37）。

写真 8.37 戸建住宅の基礎と上部構造の被害
（基礎は無被害であるが上部構造が崩壊した例。基礎は鉄筋コンクリート造であることが多い）

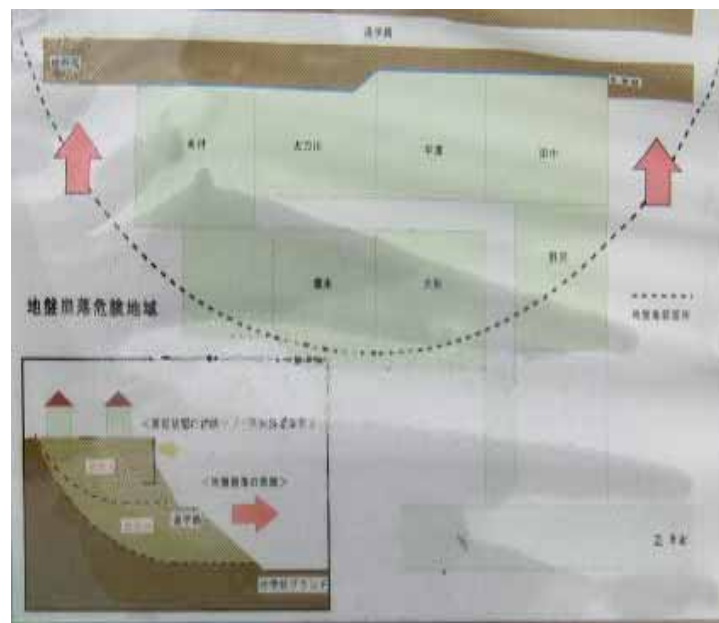
写真 8.39 は、被災住宅の玄関に張られていた張り紙であるが、この写真のように、のり面と擁壁もしくは2段、3段の増積みなどによる全高2～3m前後のがけ面の変状による住宅被害が数多く認められており、擁壁やがけ付近における建築物（とりわけ、木造などの小規模建築物）の基礎設計の合理化・高度化が今後必要であろう。

写真 8.39 宅地の被害状況の例
(玄関に張り出されていた被害状況の推定図)

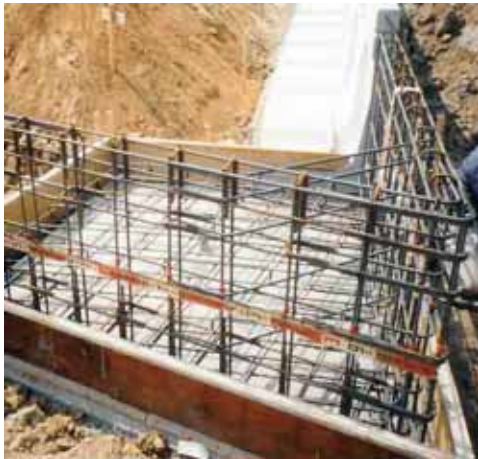
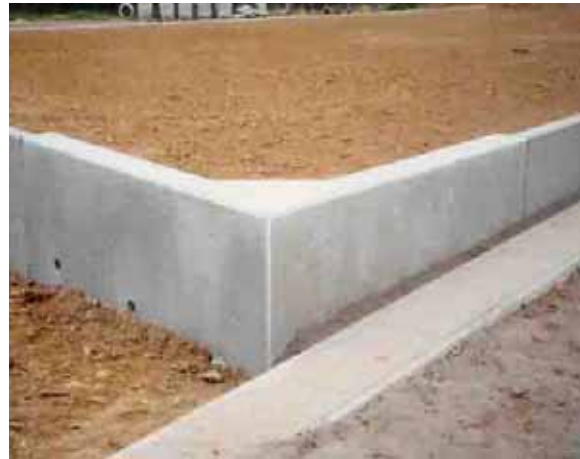
擁壁の被害状況から判断すると、外溝工事におけるコンクリート造の擁壁やブロック壁を含めて、コーナー部の配筋不良などのため一体性の確保がなされていない箇所での被害が多い。図 8.54、写真 8.42 には、擁壁のコーナー部の補強方法を例示しているが、後述する基礎のコーナー部の配筋とハンチによる補強方法(図 8.56)と類似である。また、石積み擁壁やコンクリート造の擁壁の上にブロック擁壁などを積み重ねる増積み擁壁の被害も数多く認められており、3段積みの擁壁が大規模に崩壊した事例もあった。

写真 8.42 コンクリート造擁壁におけるコーナー部の補強 (ハンチと壁厚の補強)
写真提供: (社) 全国宅地擁壁技術協会

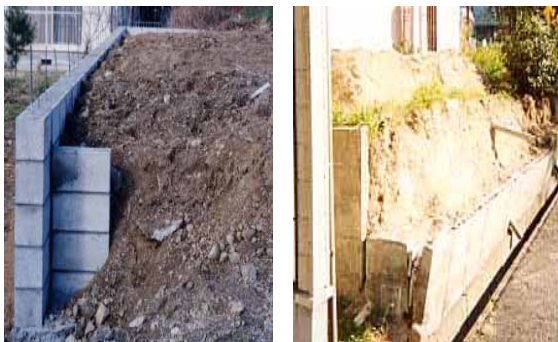
ブロック擁壁は、一般に宅造法に基づく大臣認定擁壁を想定しがちであるが、地上の塀にすぎない通常のブロック塀を擁壁がわりに使用することも決して少なくない(写真 8.43)。ブロック塀の擁壁利用に関して、行政庁によっては 2～3 段までに指導している場合もあるようであるが、これは、ブロック塀の設計規準(壁式構造関係設計規準集・同解説(メーソソニー編)、日本建築学会)において、補強コンクリートブロック塀は対土圧 40cm(根入れ)を基本とし、それ以上の場合、特別の検討を求めている考え方に近い。風荷重に対するブロック塀の構造計算の方法は近年確立しているので、ブロック塀を低い擁壁として利用する際の構造方法(鉄筋のかぶりや配筋、ブロックの規格など)や構造計算の方法を明確にすることが今後必要であろう。

写真 8.43 ブロック塀の擁壁利用の例
左: 地中部の控え壁、右: 地震被害

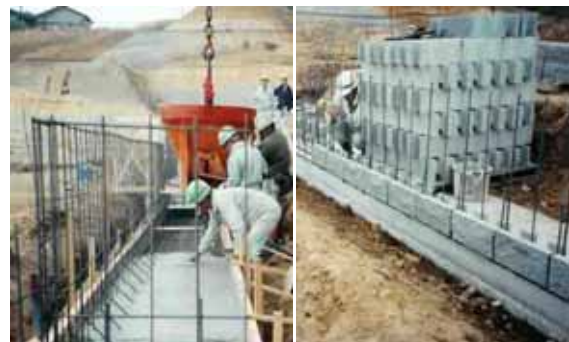
これまで、大臣認定(宅造法施行令第 15 条の認定)を取得したブロック擁壁や日本建築センターの個別評価を得たブロック擁壁があるが、これらは型枠コンクリートブロックであり、補強コンクリートブロックと違って、コンクリートの一体打ちができる特徴がある(写真 8.44)。組積造や補強コンクリートブロックの塀に関しては、建築基準法施行令第 61 条や第 62 条で構造方法が規定されているが、これらの塀の下部を擁壁として利用する場合の構造方法や構造計算の考え方は必ずしも明確でなく、今後検討を要する。

写真 8.44 直壁を有する耐土圧
ブロック擁壁
写真提供: (社) 全国宅地擁壁技術協会

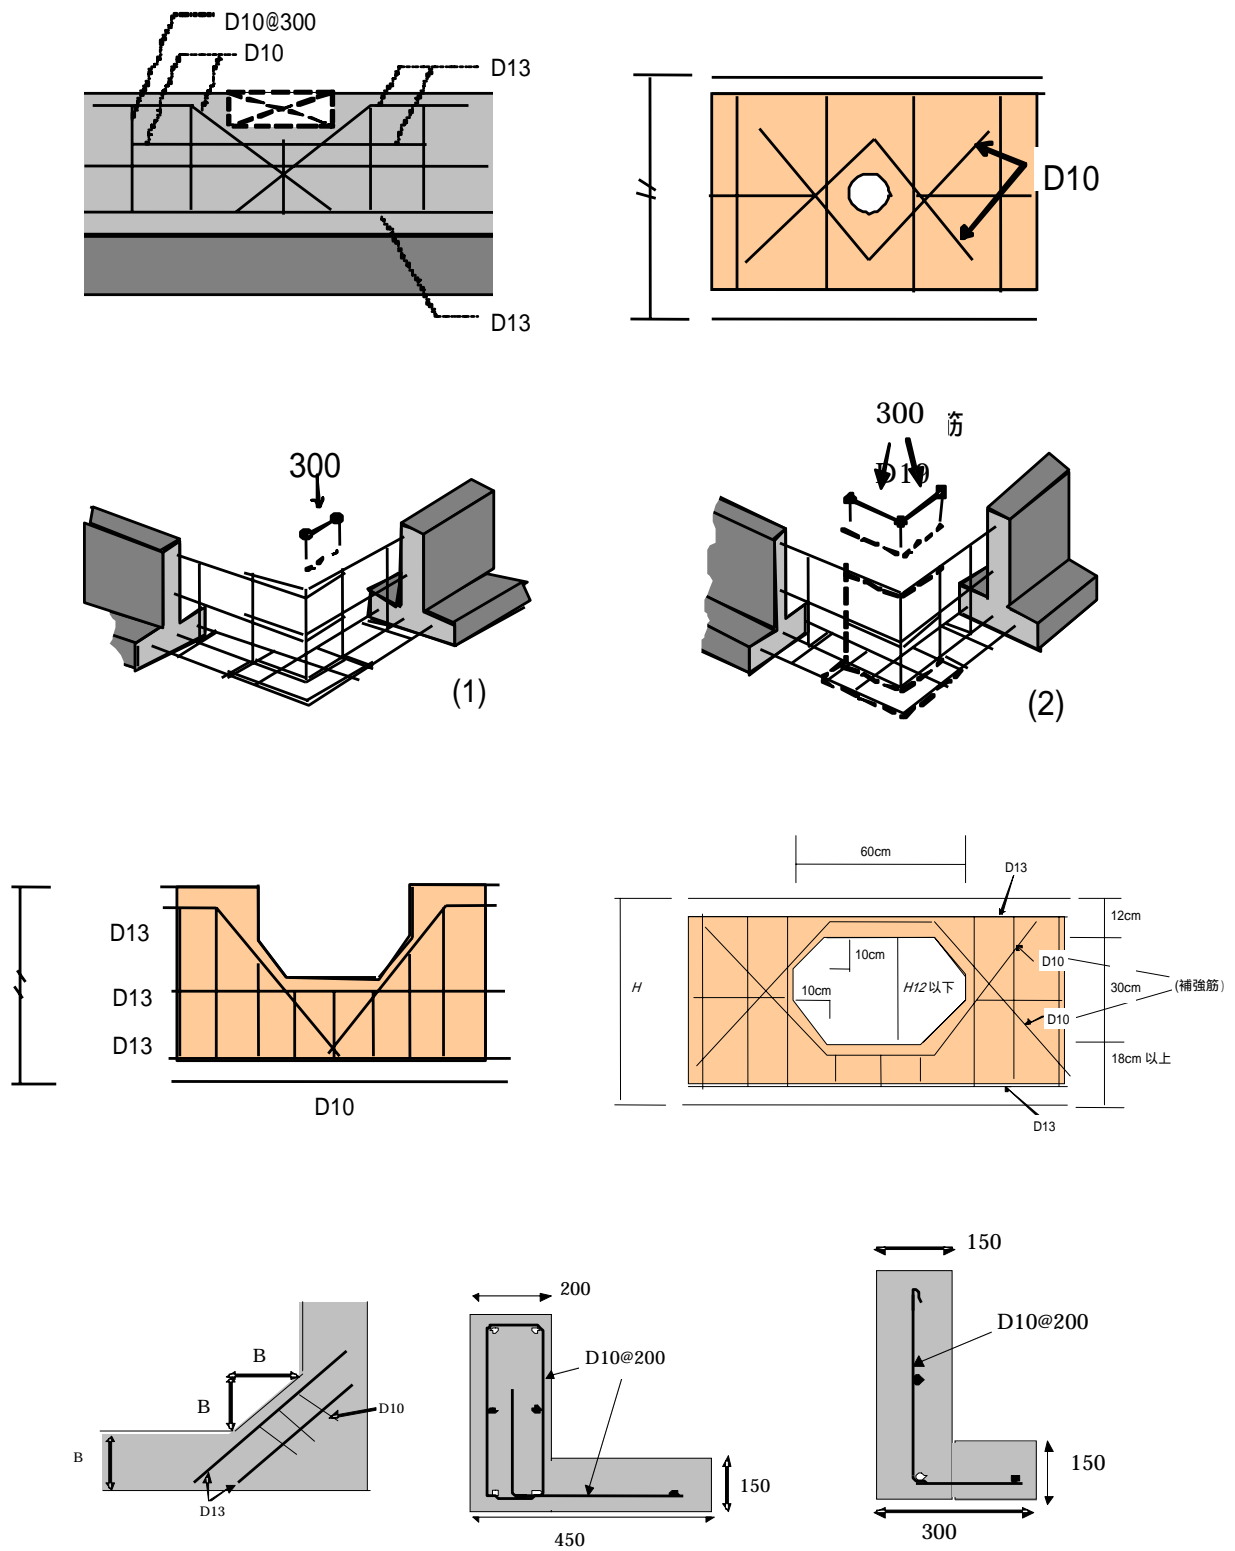
図 8.56(A) 住宅関連団体の基準・指針類で示されている基礎のコーナー部，開口部等の補強仕様の例

この原因としては、コーナー部の基礎に押込み力や引抜き力が作用するだけでなく、水平力が基礎に作用し、アンカーボルトから伝達されるせん断力によってコンクリートが破壊した可能性も考えられる。引抜き力によってコンクリートが損傷するとせん断力によりアンカーボルト周辺のコンクリートが破壊しやすいと考えられる。図8.56は、住宅金融公庫の融資住宅の標準・推奨仕様など、住宅関連団体などで提案されている開口部やコーナー部の補強方法などをまとめて示しているが、これらの補強仕様を確保することが地震対策を考えるうえで重要と考えられる。

ただし、強度・剛性に優れる基礎でも、一体性を欠くと被害が生じやすく注意が必要である。地盤災害のおそれがある宅地では、島型・半島型基礎は回避すべきである。高基礎は有効であるが、出入口等のために大きな開口部が避けられない場合は、基礎スラブの設置や開口部上下端の補強（図 8.60）などで、確実に一体化させることが重要である。換気口と人通口の補強に関しては、文献²²⁾で立上りとスラブの補強仕様が詳細に示されている（図 8.56(A), (B)）。また、人通口周辺の基礎立上り部の主筋の定着に関する配慮も有用と考えられる（図 8.56(D)）。
