第8章 宅地地盤・基礎

8.1 調査概要

基礎及び周囲地盤に起因する建築物の被災状況の把握を目的とした現地被災調査を4回実施した。

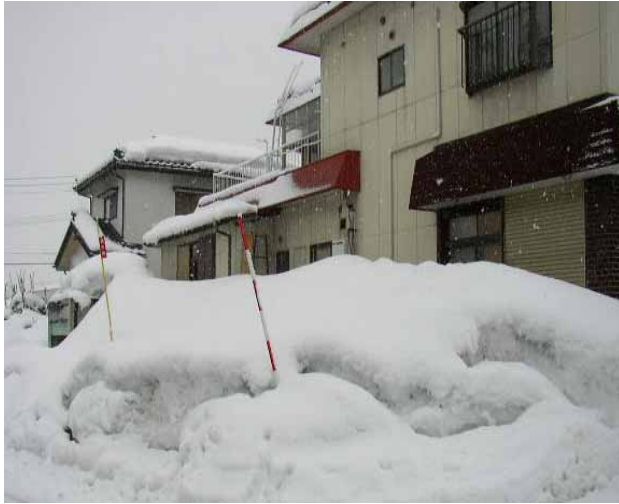
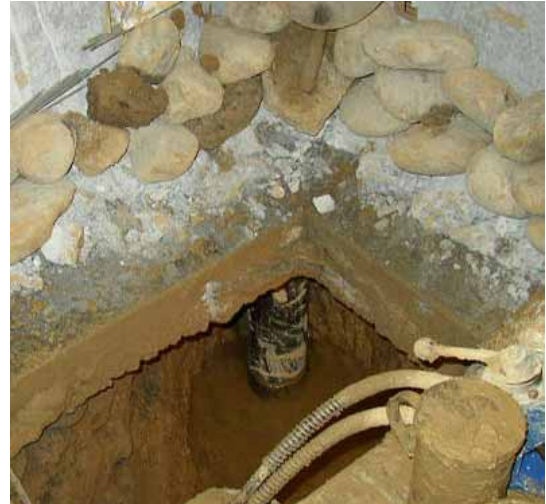
基礎に不同沈下や傾斜が生じた建築物に関しては、上部構造を取り壊す場合を除くと、何らかの沈下修正工事や補強が必要になる。一部の地域では、積雪中に係わらず、沈下修正工事が実施されていたが（写真 8.46）、本格的な沈下修正工事は 2005 年 4 月以降になると予測されるが、住宅の沈下障害の状況が明確になるのは被災した住宅に避難した居住者が戻り、日常生活を始めてからである。現在、把握している戸建住宅の沈下障害の多くは、建物外観などからみて傾斜がかなり顕著であるため、今後取り壊されものが少なくないと考えられる。

写真 8.46 積雪中に実施されていた住宅の沈下修正工事の例

戸建住宅の沈下修正に関しては、鋼管圧入工法や注入工法が用いられている。鋼管圧入は、建物重量を反力とし鋼管を押し込んでジャッキアップする工法の一つであるが、圧入後の基礎形式は杭に近くなるので（底盤下の地業転圧は困難なため底盤下の地盤支持力は期待しにくい）設置する鋼管の間隔等によっては基礎補強が必要な場合があることに留意しなければならない。また、鋼管を設計上の支持層に打ち止める場合の管理方法や継ぎ手構造（裏当て、溶接等）などにも注意が必要である。一方、注入による沈下修正も、兵庫県南部地震や鳥取西部地震など過去の震災でも用いられているが、設計・施工法が確立していないため、ケースバイケースで効果が異なる恐れがあり、観測による修正状況等の管理や周辺への影響（注入材の隣地への逸走や擁壁背面の排水層への浸入）や地盤環境に関する検討が重要である。
