平成 19 年（2007 年）新潟県中越沖地震被災木造建築物の第 2 次調査（速報）

2007 年 8 月 4 日 建研・国総研 木造調査チーム

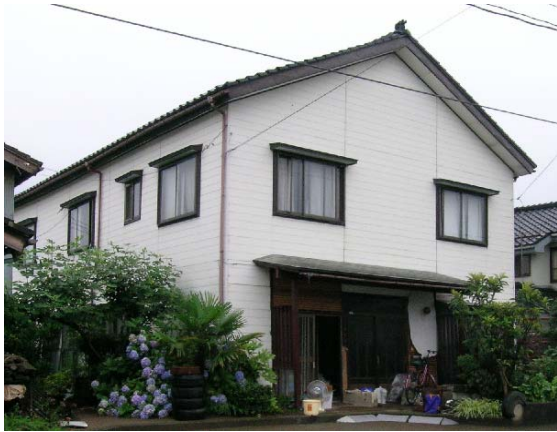
外観

- ・ 築 41 年。残留変形：東へ 1/30、南へ 1/77 程度。液状化痕有り。庭にあるコンクリート製槽状の池の北側が約 42 cm 浮き上がった。東側に隣接する工務店が施工。
- ・ 南から 4p の箇所を最下点とする不同沈下があり、地盤変状による被害と振動的被害の両者を含む被害と考えられる。
- ・ 北側玄関脇の外壁のみサイディングであるが、その他は建築当初からサイディング張り。サイディング自体は十数年前に張り替え。玄関に向かって右側でモルタルが剥落した部分について、初動調査時は筋かいがないものと見られたが、詳細に見ると 35×105 mm の筋かいが確認された。
- ・ 内壁は、1 階が 4mm 合板大壁作り、2 階がラスボード+塗り壁仕上げ。
- ・ 居住者によれば、有筋コンクリートの布基礎とのことだが、地震で生じた亀裂から見る限り鉄筋は確認されなかった。同じ亀裂から先端が L 字形状の M12 と推定されるアンカーボルトが確認された。
- ・ 常時微動測定による固有振動数は約 3 Hz。

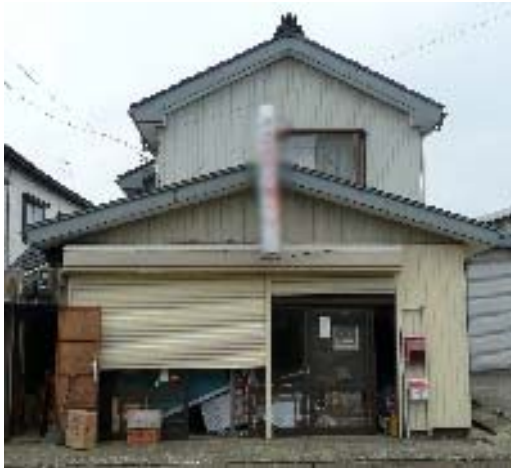
外観

- ・ 築 43 年。金融公庫の融資を受けた。残留変形は東へ約 1/40、南へ 1/77 程度。
- ・ 外壁金属サイディング、内壁木毛セメント板に漆喰・砂壁仕上げ
- ・ 地盤の液状化により、激しい不同沈下が確認される。東側と店舗部分等の土間コンクリート

が激しく割れている。敷地は元々水田であったが、柏崎市番神の港湾建設のため発生した砂を入れて埋め立てた。

- ・ 新築当初は南側が片流れ屋根であったが、S46年に店舗部分を増築し、S48年に南側片流れ屋根部分に2階を増床した。
- ・ 店舗増築部分の当初建築部分との接続部分で沈下した。当初部分も部分的に基礎が約30cm沈下した模様。
- ・ 7/21～22の期間の予定で強震計を設置した。

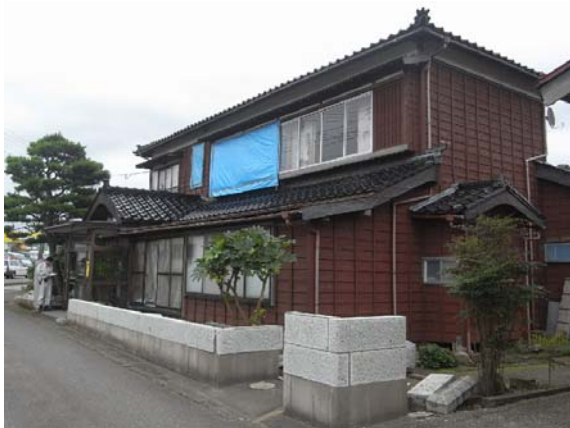
外観

- ・ 築 70 年の建物を、20 年前に一部増築。築 70 年の部分は土塗り壁に束立て、切石基礎。地盤の被害は見られない。束がはずれた様子はない。
- ・ 建物は全体に南東方向に傾斜。1 階は、1/50 程度、2 階は 1/60 程度傾斜。
- ・ 床の間などの土塗り壁に亀裂が大きく入る。屋根瓦の被害は見られない。

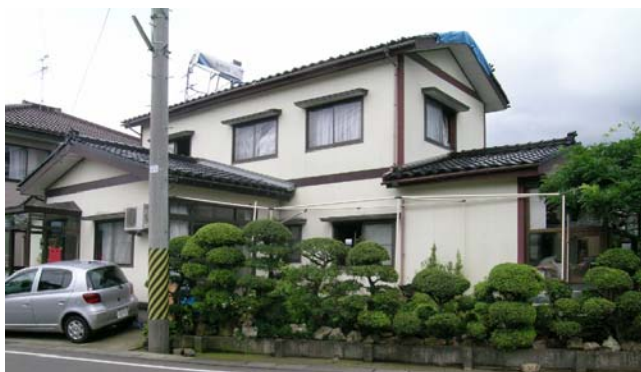
外観

- ・ 昭和55年建築、昭和56年に1階の1間分を増築、15年前にも一部増改築。
- ・ 外壁サイディング、内壁せっこうラスボード、瓦屋根、布基礎。筋かい 38×120 が1本確認された。2階床ばり端部の接合部には羽子板ボルト使用。
- ・ 背面の水田に面してブロックを4段ほど積んだ擁壁があり、これが水田の方へ傾斜。地盤も少々沈下している。基礎の傾斜はほとんど感じられないが、建物は水田に向かってせん断変形。1階で残留変形1/60強。内壁のせっこうラスボードが一部剥落している。

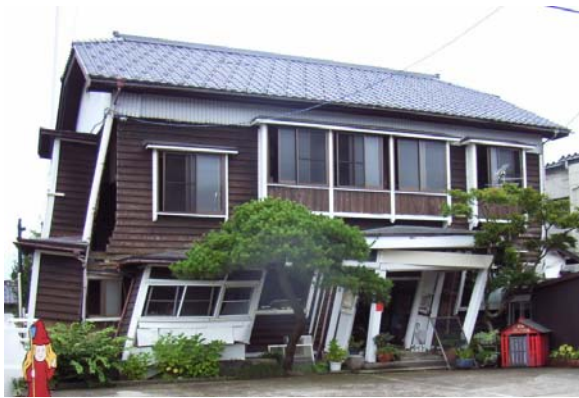
外観

- ・ 昭和 9 年に（築 73 年）病院（産婦人科）として建築。その後増改築を繰り返している。南側にある 3 つの土蔵は手前から明治 22 年、明治 30 年、明治 30 年の建築。土蔵の南側にある主屋（住宅）は昭和 36 年建築。その 1 角の 1 部屋分だけが 大正 5～6 年の建築で、昭和 36 年に 2 階を増築している。
- ・ 残留変形：西へ 1/5。地盤被害は特にないが、緩やかな傾斜地に建つ。北側の基礎高さが 63 cm であるのに対し、南側の基礎高さは 92 cm。
- ・ 幅 150～160 mm の比較的分厚い基礎の割れ目から、約 9 mm の鉄筋が確認された。その側に約 20 mm の L 字型アンカーボルトも確認された。
- ・ 医学書等書籍、資料を全て 2 階に上げ、1 階を絵本館として開放していた。2 階は書籍等が大量に散乱していた。作り付けの本棚からは書籍が落下し、独立型の本棚は半分以上が転倒していたか、または転倒した形跡が確認された。
- ・ 外壁は下見板（上部厚さ 6 mm、下部厚さ 15 mm の不等厚）張り、屋根は瓦葺き、内壁は土塗り壁で 4 段の貫（約 15×108 mm）を有する。外周壁には 55×118 mm 程度の筋かい（釘留め）が入っている。傾斜方向に対して引張り力が作用した筋かいは抜け、圧縮力が作用した筋かいの一部は大きく面外に座屈していた。傾斜方向の土塗り壁の崩落も著しかった。
- ・ 北東の角の通し柱から、東西方向の胴差しが抜けていた。
- ・ 実際に作用した荷重を推定するため、2 階の全ての書棚のサイズを測定した。書棚の内法寸法から求めた容積は 20.6 m²。これに対して、書籍の充填率を 0.7 と推定し、紙の密度（0.8

g/cm³)¹⁾ を乗ずると、推定重量 11.5 tの書籍が本建物 2 階の道路側 4 部屋と廊下 96 m²に積載されていたことになり、これは約 120 kg/ m²に相当する。

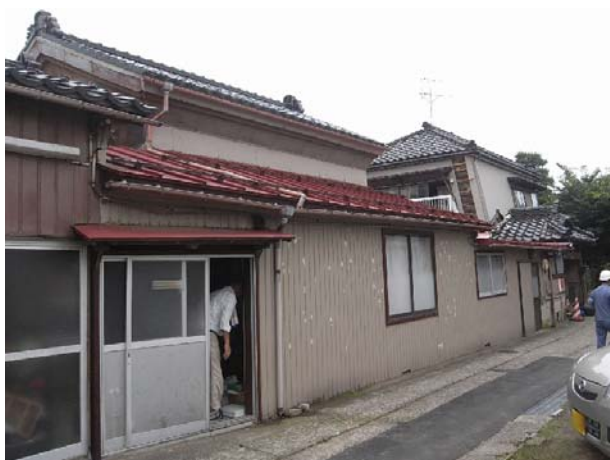
外観

- ・ 築 120 年の平屋部分と築 80 年の 2 階建ての増築部分があり、増築部分を調査した。
- ・ 外周はコンクリート（鉄筋の有無は不明）布基礎で、内部は切石上に東立て。

- ・ 西へ 1/6 程度の大きな傾斜あり。土壁の土が崩落し、柱 1 ～ 2 本が接合部で折損していた。垂れ壁に小さな筋かい（斜め貫？）あり。

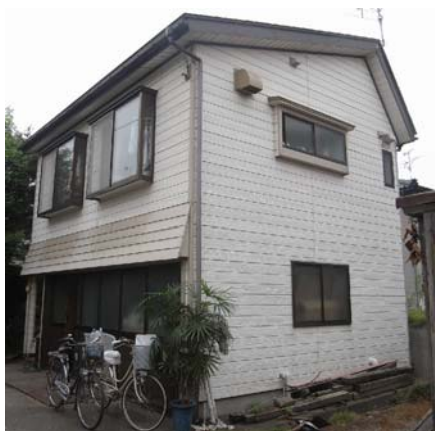
外観

- ・ 築 20 年の軸組構法総 2 階建て。1 階が倉庫兼車庫で、2 階がアトリエ。
- ・ 被害なし。クロスも切れていない。

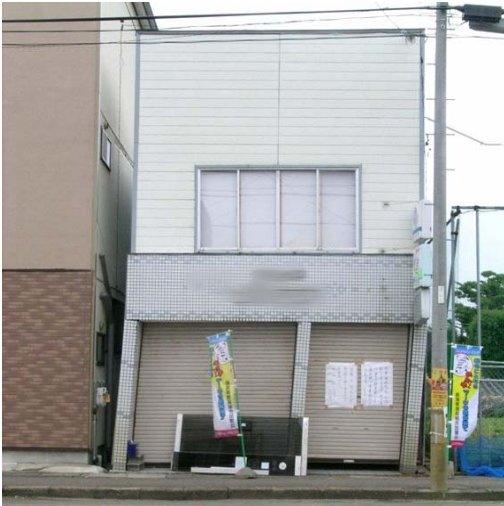
道路からの全景

- ・ 昭和 31 年建設。平成元年に階段位置移動。鉄骨を入れるなどの補強を加えた。
- ・ 基礎は切石を並べる。総 2 階建てで、1 階部分は店舗として使用するため、内部に壁はほとんどなく、間口方向は、全面、背面にも壁がほとんどない。
- ・ 1 階の残留変形は東（道路から見て右）に最大 $1/17$ 。2 階は約 $1/90$ 。通し柱の折損があると思われる。基礎の切石が端部で転倒している。
- ・ 西側（道路から見て左）の隣家（S 造と思われる）への衝突痕が見られた。隣棟間隔から推定して、地震時には 2 階屋根で 30cm 程度の最大水平変形が生じたと思われる。

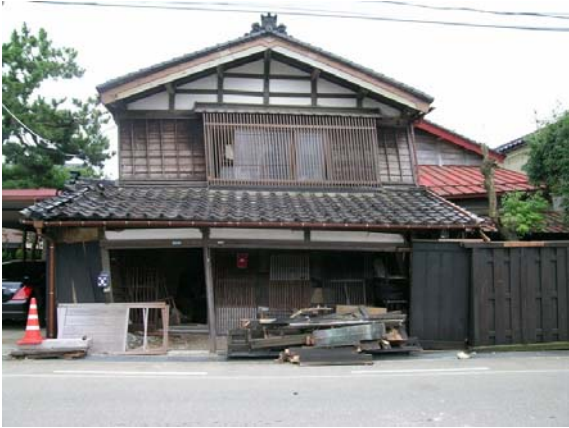
道路からの全景

- ・ 築 100 年以上。昨年、屋根の葺き替え（瓦から瓦へ）を行った。建物中央部はケヤキの柱と差鴨居を有し、吹き抜け上部に井桁状の梁を渡したサシヅクリとする。大屋根を掛け、一部を 2 階とする。ケヤキの柱は約 21cm 角、その他の主要な柱は約 12 cm 角である。
- ・ 残留変形の最大は東（道路から見て左）に約 $1/10$ 。ケヤキの柱が少なくとも 1 本折損し、差鴨居が 1 本、外壁の柱を押し折って、落下していた。

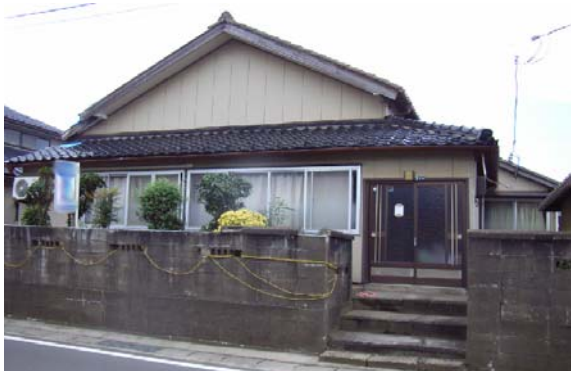
外観

- ・ 築 75 年の平屋。昭和 45 年に西側部分を増築し、民宿を営業開始。増築部分は金融公庫の融資を受ける。
- ・ 外壁は下見板張りの部分とサイディング張りの部分がある。下見板張りが当初建築で、その後改修したものと想像される。増築部分の外壁はサイディング張り。
- ・ 当初部分の内壁はラスボードにプラスター塗りであるが、場所によっては真壁作りの化粧合板で改修してある。柱は 100 mm 角のスギ。増築部分はプリント合板張り。
- ・ 地盤は砂地盤。当初部分の基礎はコンクリート造かコンクリートブロック（軽量ブロックではない）を置いたもので、増築部分の基礎はコンクリート造で高さ 28 cm。
- ・ 田の字の間取りで、道路側から二間目台所寄りの部屋の天井が落ちている。屋根が崩壊したためであり、道路側から一間目南側も雨漏りがしている。
- ・ 玄関部分の傾斜は南西へ 1/100、南東へ 11/1000 程度で、北東側のセメント瓦が一部落下している。東側部分は外壁のみならず、瓦も和瓦に改修している。増築部分の屋根は金属板葺きの寄棟。少なくとも建築当初部分は葺き土なし。
- ・ その他、道路側の高さ約 87 cm の軽量コンクリートブロック造の擁壁が大きく道路側に傾いていた。
- ・ 強軸方向がほぼ主振動方向（北西－南東方向）と推定される。増築部分は内装せつこうボードのひび割れなどがあるが、玄関部分よりは残留変形は大きくない。

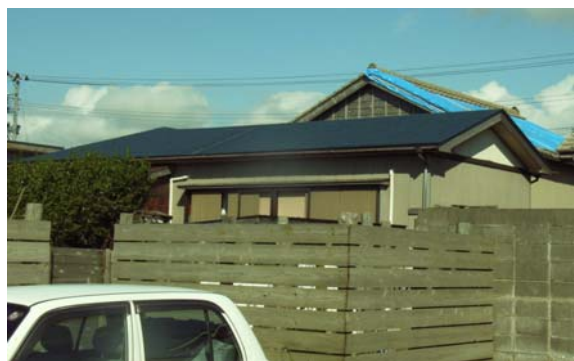
手前の青い金属屋根が増築部分

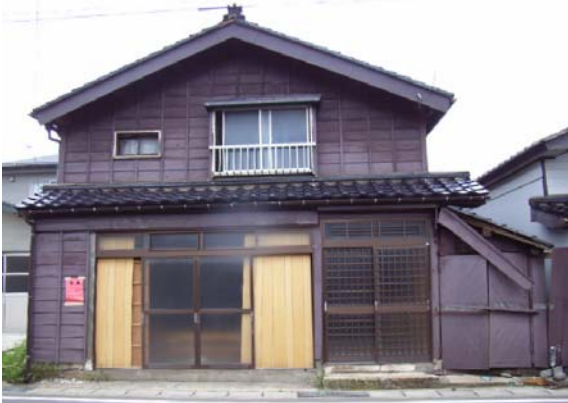
外観

- ・ 築110年の伝統的構法による部分2階建て住宅。建築当初部分は道路側から1～15pの部分で、海側に増築したほか、道路側にも1p分増築。増築の時期は居住者が覚えていないとのこと。
- ・ 基礎は切石で高さは約18cmで、道路側の一部が割れていた。

- ・ 外壁は下見板張りで内壁は土壁漆喰塗り。屋根は和瓦葺きで葺き土無し。野地板が吹抜部分は直接見えるが、新材に葺き替えたとのこと。
- ・ 柱は、195 cm 角で、樹種は不明だが朱塗り。梁も相当太い。道路から二間目は吹抜になっており、梁、桁が露出し、サシヅクリと呼ばれる構法。
- ・ 玄関土間を上がった部分のサシヅクリ部分の柱の残留変形は、北東へ 10/1000、北西へ 9/1000 程度。強軸方向がほぼ主振動方向（北西－南東方向）と推定される。壁がない割に被害軽微。
- ・ 増築部分では、ピアノが転倒。2階の道路側では内壁が崩落。

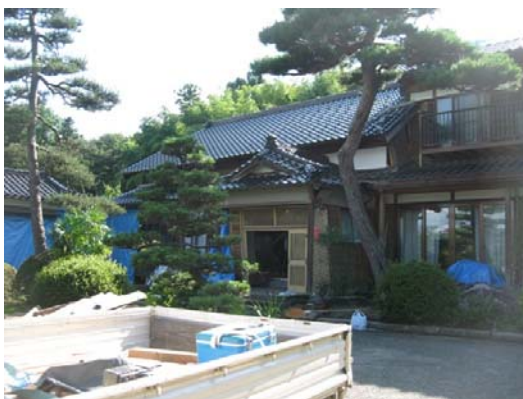
- ・ 築約 100 年。南東（左手前）の突出部分は約 25 年前の増築。北側（右）の 2 階建て部分は 15 年前の改築（次の物件として記載）。7～8 年前に瓦の葺き替え。土は載せていない。
- ・ 平屋建て。中央の部屋はケヤキの柱と差鴨居を用いた天井の高い空間で、当地では「サシヅクリ」と呼ぶ（応急補強工事の大工による）。
- ・ 礎石の上に、上屋の周囲では土台を回し、内部では礎石に直接柱を立てる。壁は土塗り壁漆喰仕上げで、厚さ 75mm 程度。外壁仕上げは下見板張り。南東増築部分は金属系サイディング。
- ・ 玄関前のアスファルト舗装に割れがあり、床下にも地割れが生じていた。
- ・ ケヤキの 165mm 角の柱を含めて、少なくとも 3 本が差鴨居の高さで折損している。
- ・ 残留変形角は、折損した柱の差鴨居から下の部分で南（左）に約 1/10、西（奥）に約 1/15、折損のない中央の柱で南（左）に約 1/30、西（奥）に約 1/40 である。

外観 右が増築部分

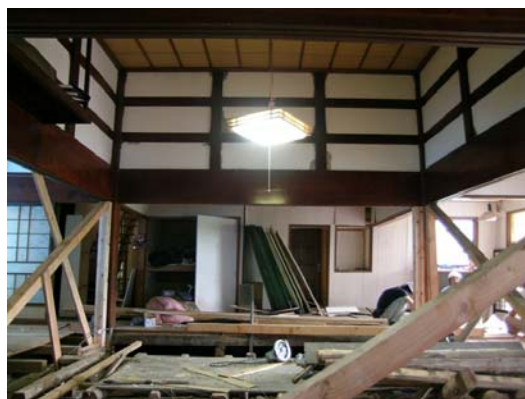
内部 サシヅクリの部屋

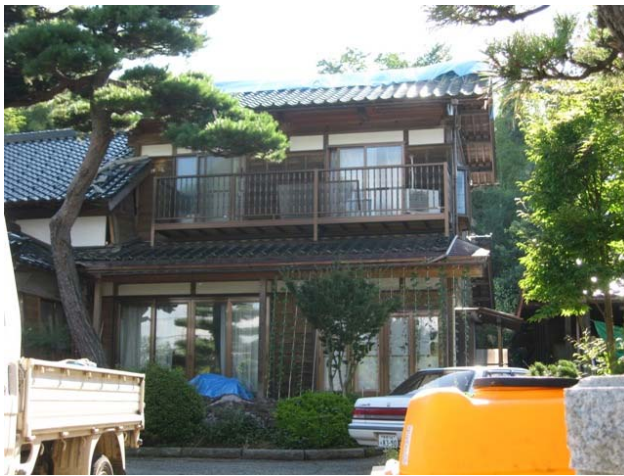
増築部分の外観

平屋部分との接合部分（増築した際の繋ぎ目部分）における損傷が大きい。また、1階、2階ともに残留変形があり、内装仕上げ材（せっこうボード、タイル）の亀裂、剥落等の損傷が認められ。被害の概要は以下の通りである。

建物の傾斜：（1階）北方向 1/400，東方向に 1/400、（2階）北方向に 1/240、東方向に 1/170

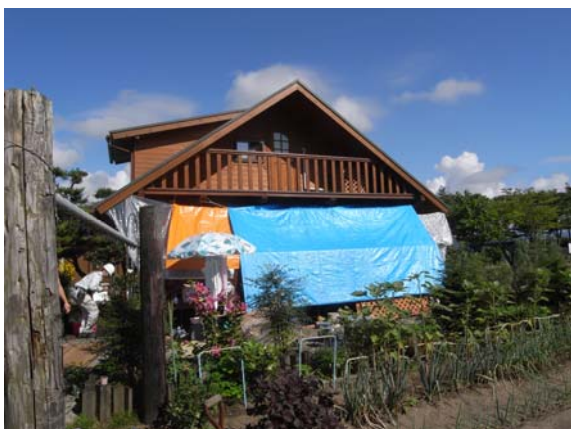
2005年6月築の一部2階建て丸太組構法。元畑を40cm程度盛土し、厚24cm程度のスラブを持つ円形のコンクリート基礎の上に建つ。建物に被害はない。建物の傾斜は、8/1000程度であったが、実質的に傾斜は認められない。丸太相互のズレも観察されていない。テラス部分との間にズレが生じたため、開き戸が開き難くなったのが、唯一の被害。

全景（ほとんど被害なし）

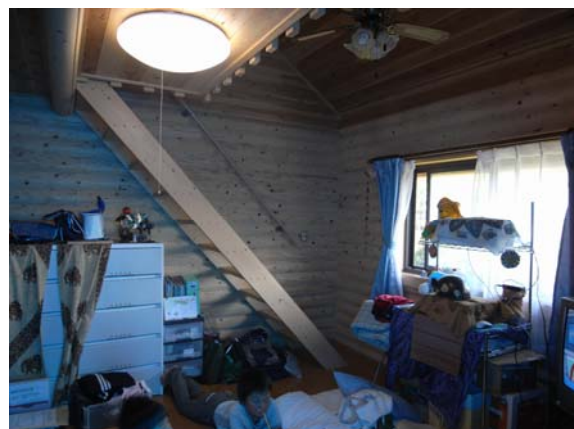
内部（1階）、1・2階とも被害なし
