5．免震建築物の調査

平成20年6月14日の岩手・宮城内陸地震に引き続き、7月24日に発生した岩手県沿岸北部の地震被害を受けた地域の免震建築物についても、本震発生直後より情報を収集^{5.1)}し、現地調査を行った。

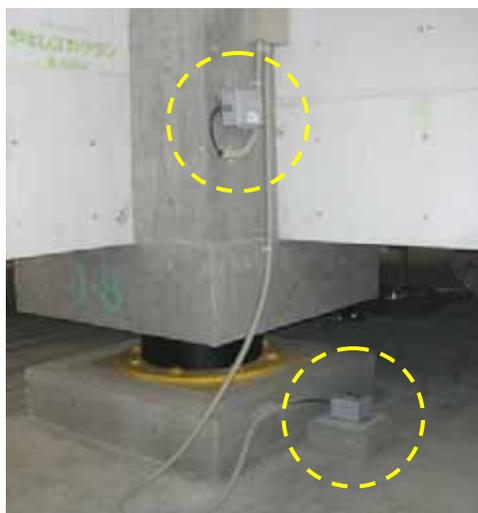
図-5.4.2 免震層内の強震計設置状況

免震層の目視調査により、加速度計の付近に設置されていたけがき変位計において、ほぼY軸に沿って北北東方向に+5.0cm、-3.5cm程度のすべり軌跡が見られた。その他、エクセルイン古川(第I編5.4.6項参照)と同様に、変形方向の鉛ダンパー屈曲部の表面に軽微な変状がみられた。

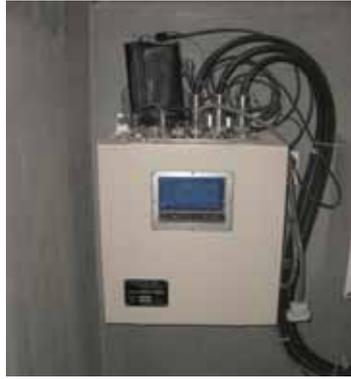
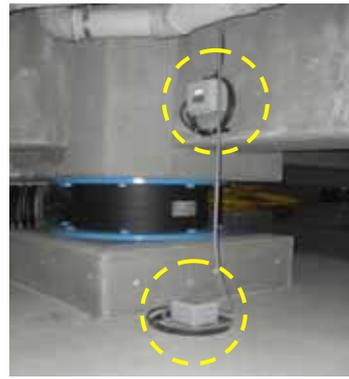
図-5.4.8 地震観測状況

- a) 建築物内部には強震計が設置されており地震観測が行われていたが、記憶容量の問題で本震時には正常動作せず、デジタルデータは取得できなかった。
- b) 免震効果を把握するために、居住者を対象として、独自にアンケート調査を実施する予定である。

(a) 収録装置 (Akashi製SMAC-MDU) (b) 地震計設置状況 (免震層内)

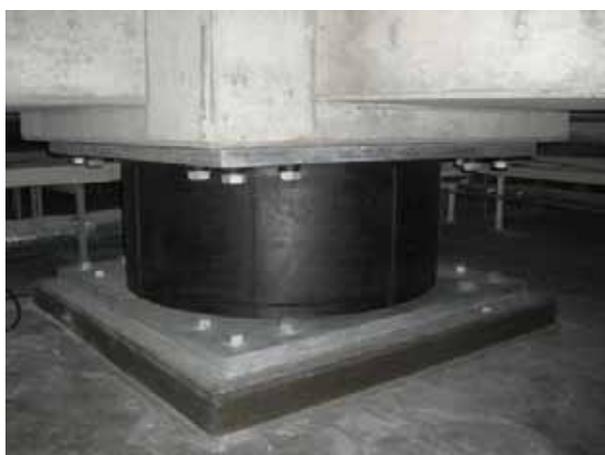
図-5.4.12 積層ゴム支承

免震層の目視調査では特に変状は見られなかった。ただし、免震層の壁の周辺に資材のダンボールが積み上げられており（これ自体は望ましくないが）、調査時に約1.5cm程度の間隙が生じていたことから、その程度の変形量が生じた可能性がある。

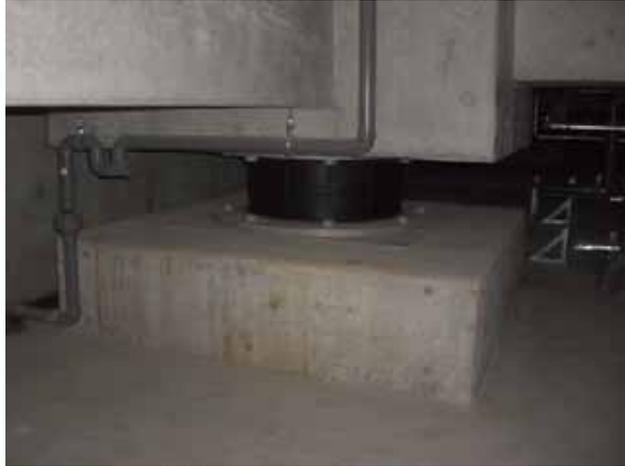
図-5.4.16 積層ゴム支承 (R B / L R B の別は不明)

免震層の目視調査により、免震層に設置されたけがき変位計において、北東方向に最大2cm程度の変形が記録されていた。積層ゴムの残留変位等は見られなかった。弾性すべり支承のゴムカバー上端の隙間周辺にはほこりの除去されたような形跡があったが、本震時に生じたものか不明である。その他、エキスパンション部を含め、建築物周囲に変状は見られなかった。

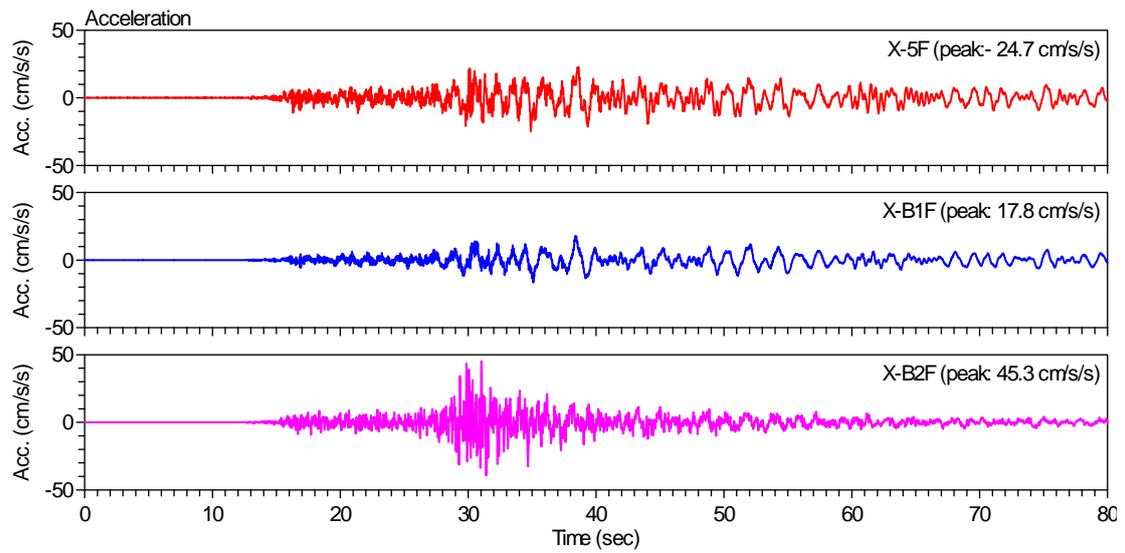
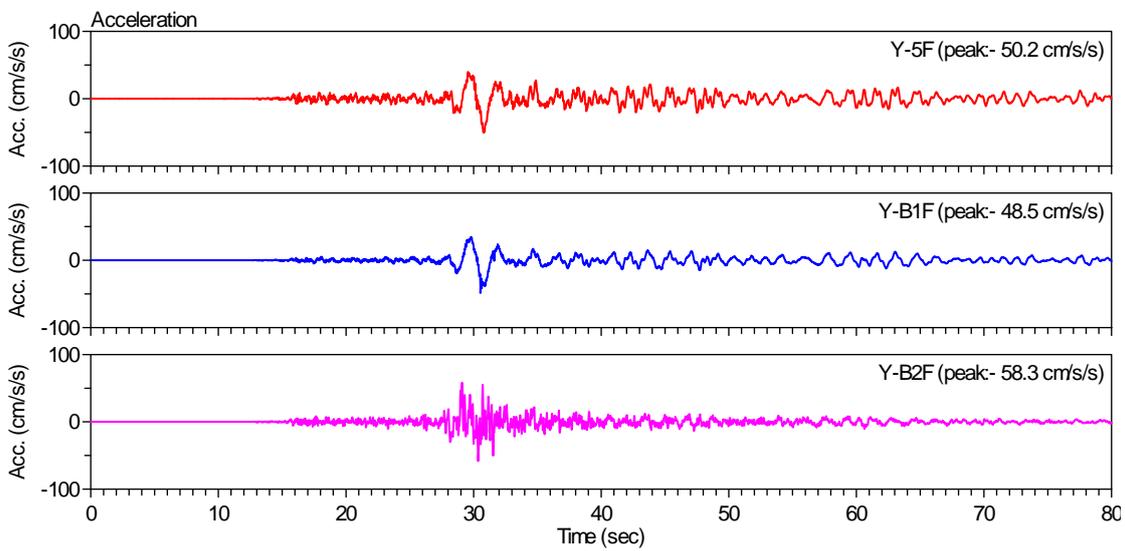
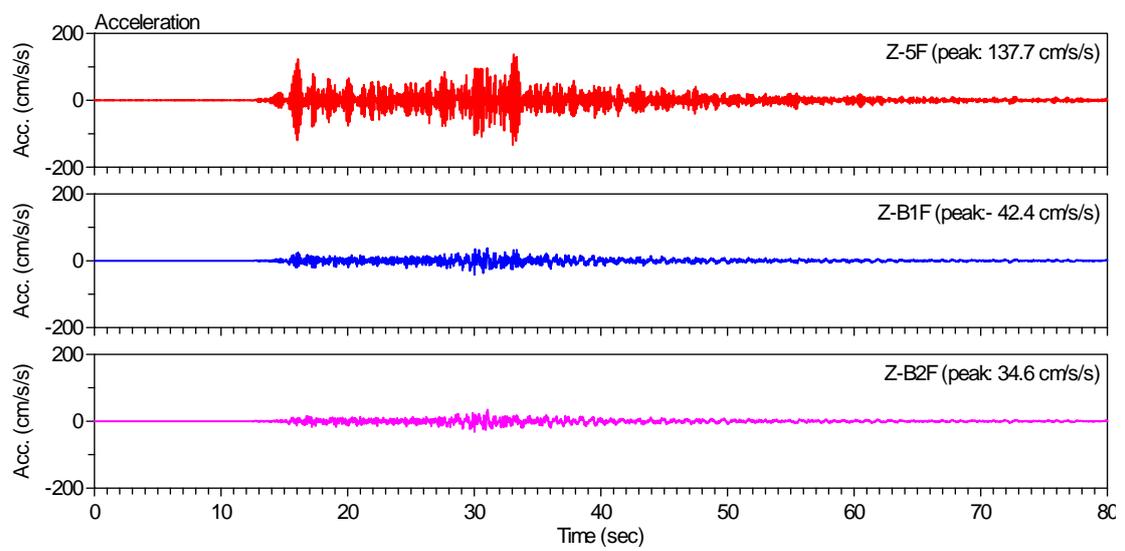
图-5.5.1 加速度波形 (H 建筑物)

図-5.5.1(a)～(c)に、水平2方向（X、Y）と鉛直方向（Z）それぞれの方向における地下2階、地下1階及び屋上階の加速度波形を並べた。これらの最大値について比較して表-5.5.1にまとめた。水平方向の地下1階の最大加速度は、地下2階のそれに比べて、X方向で約1/2.5、Y方向で約4/5に低減されている。一方で、鉛直動については、屋上階の最大加速度は、基礎のそれに比べて、3倍程度の増幅が見られる。

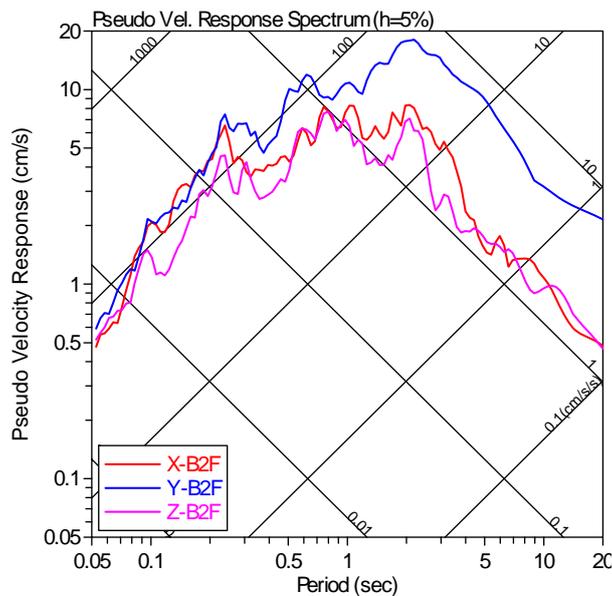
図-5.5.2 地下2階における疑似速度応答スペクトル（減衰定数5%）

図-5.5.2に、地下2階における疑似速度応答スペクトル（減衰定数5%）を示す。地下2階における水平方向の疑似速度応答スペクトルは、1.0~2.0秒にピークを示す特性を有し、Y方向で大きい値を示す。鉛直方向の疑似速度応答スペクトルは、水平X方向のそれとよく似た形状を示す。

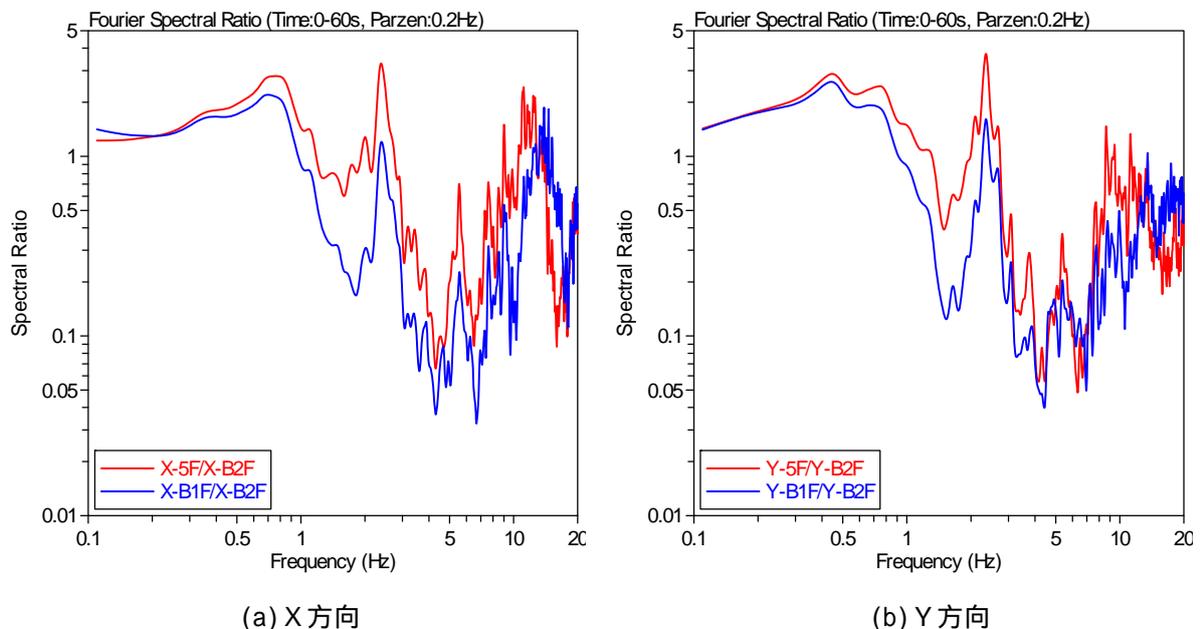
図-5.5.3 地下2階に対する地下1階及び屋上階のフーリエスペクトル比（水平方向）

図-5.5.3に、地下2階に対する地下1階及び屋上階の加速度波形（水平方向）のフーリエスペクトル比を示す。地下2階に対する地下1階及び屋上階のフーリエスペクトル比における1次の卓越振動数は、0.5~0.8Hz(1.2~2秒)付近にあり、免震層を含めた建物の卓越振動数と考えることができる。

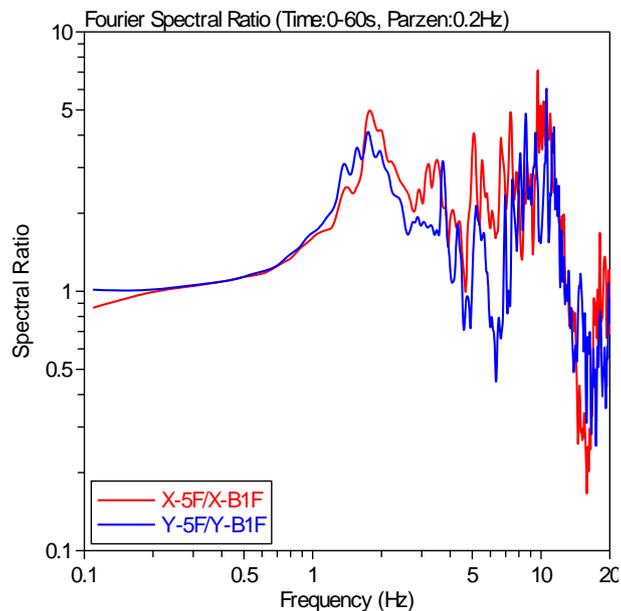
図-5.5.4 地下1階に対する屋上階のフーリエスペクトル比（水平方向）

図-5.5.4に、地下1階に対する屋上階の加速度波形のフーリエスペクトル比（水平方向）を示す。上部構造の卓越振動数は、X方向、Y方向とも約2 Hzである。

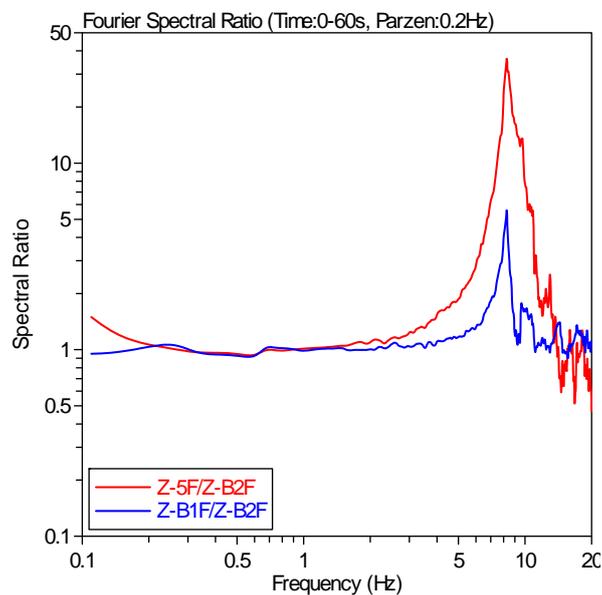
図-5.5.5 地下2階に対する地下1階及び屋上階のフーリエスペクトル比（鉛直方向）

図-5.5.5に、地下2階に対する地下1階及び屋上階の加速度波形（鉛直方向）のフーリエスペクトル比を示す。鉛直方向における上部構造の卓越振動数は、8Hz付近にある。地下1階と屋上階の鉛直加速度は、同様な増幅特性を示す。

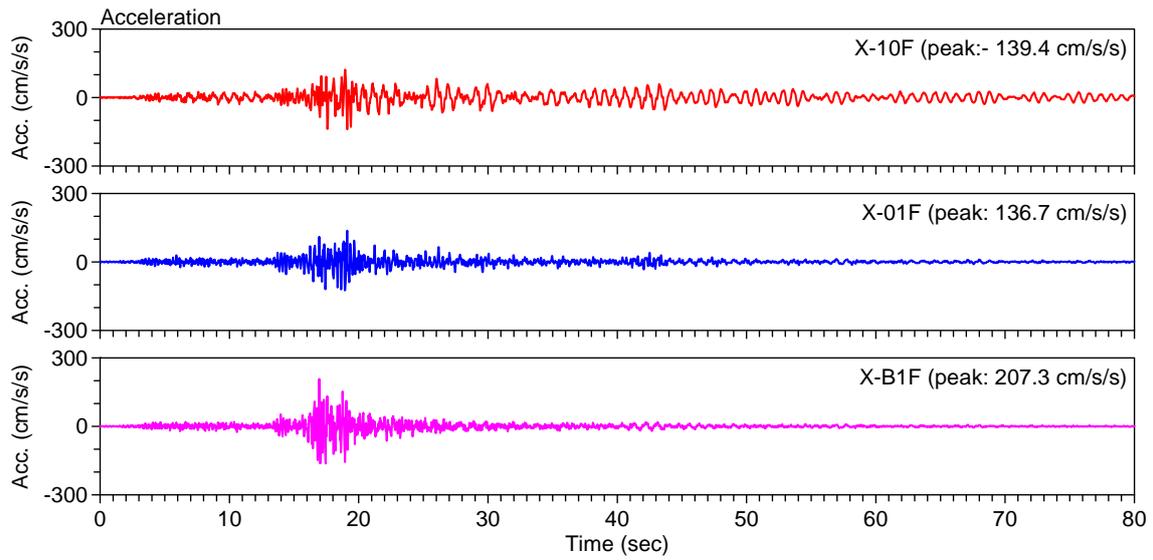
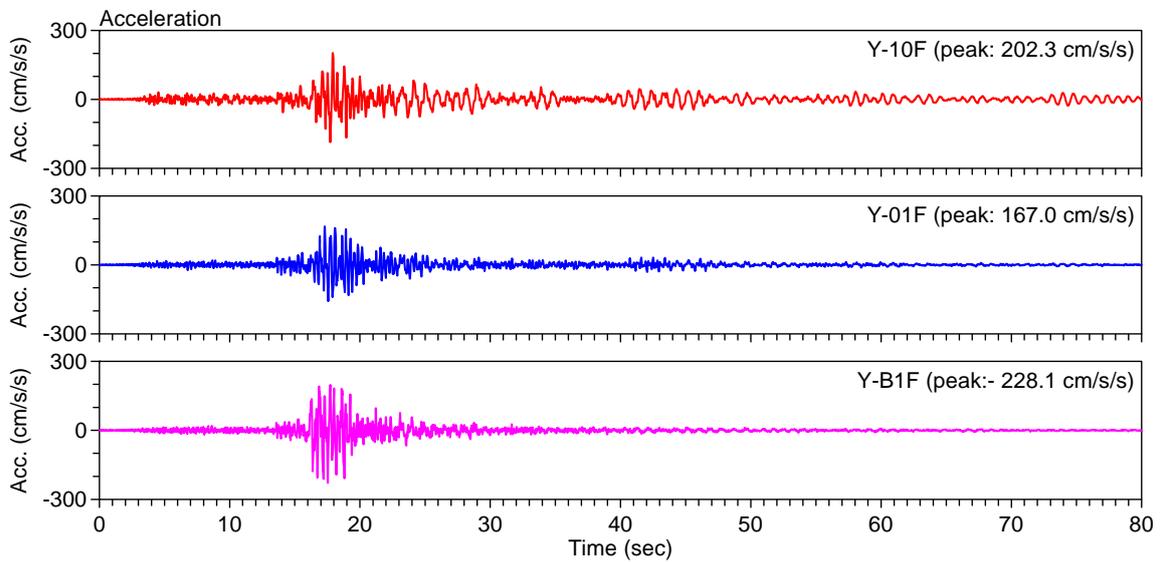
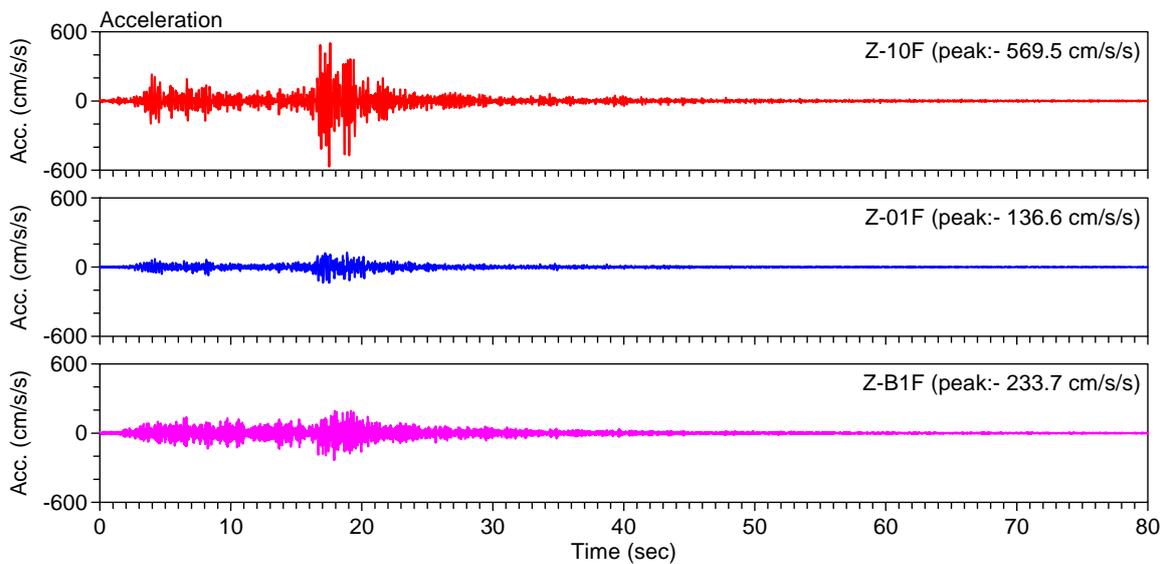
图-5.5.7 加速度波形(J 建筑物)

図-5.5.7(a)~(c)に、水平2方向（X、Y）と鉛直方向（Z）それぞれの方向における地下1階、1階及び最上階の加速度波形を並べた。これらの最大値について比較して表-5.5.2にまとめた。水平方向の1階の最大加速度は、地下1階のそれに比べて、X方向で約0.6倍、Y方向で約0.75倍に低減されている。一方で、鉛直動については、地下1階の最大加速度に比べて、1階で小さくなるが、屋上階ではまた増幅し、地下1階の最大加速度の2.4倍程度となる。

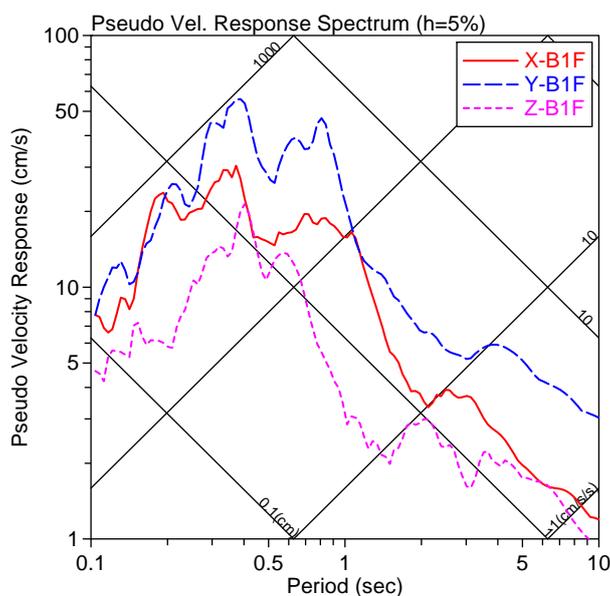
図-5.5.8 地下1階における疑似速度応答スペクトル（減衰定数5%）

図-5.5.8に、地下1階における疑似速度応答スペクトル（減衰定数5%）を示す。地下1階における水平方向の疑似速度応答スペクトルは、Y方向で大きく、0.3~0.8秒に大きな値を示す特性を有する。鉛直方向の疑似速度応答スペクトルは、水平X方向のそれと比べてかなり小さくなる。

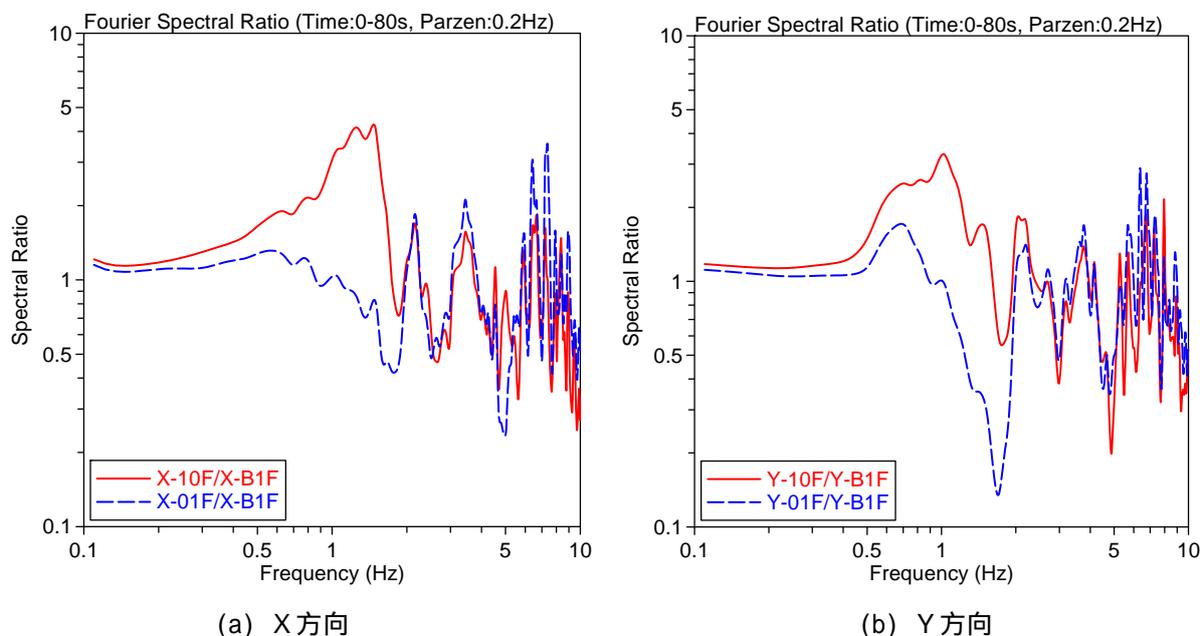
図-5.5.9 地下1階に対する1階及び最上階のフーリエスペクトル比（水平方向）

図-5.5.9に、地下1階に対する最上階の加速度波形（水平方向）のフーリエスペクトル比を示す。地下1階に対する屋上階のフーリエスペクトル比における1次の卓越振動数は、1.0Hz（1.0秒）付近にある。地下1階に対する1階のフーリエスペクトル比における卓越振動数は、1.0Hzより低くなる。

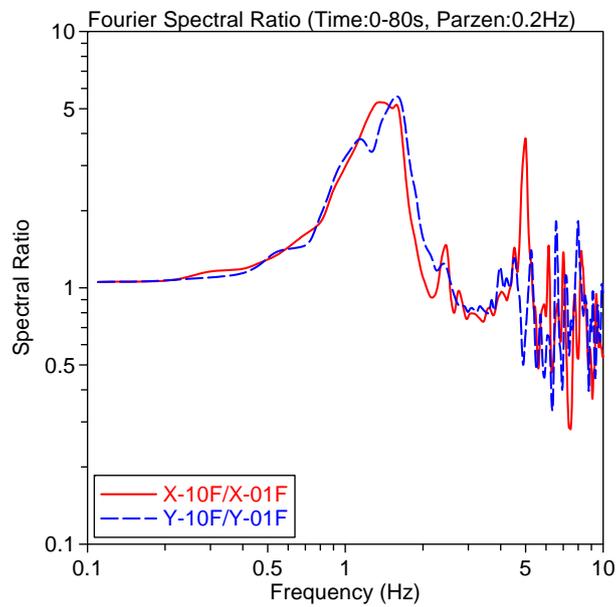
図-5.5.10 1階に対する屋上階のフーリエスペクトル比（水平方向）

図-5.5.10に、1階に対する屋上階の加速度波形のフーリエスペクトル比（水平方向）を示す。上部構造の卓越振動数は、X、Y方向とも約1.5Hzである。

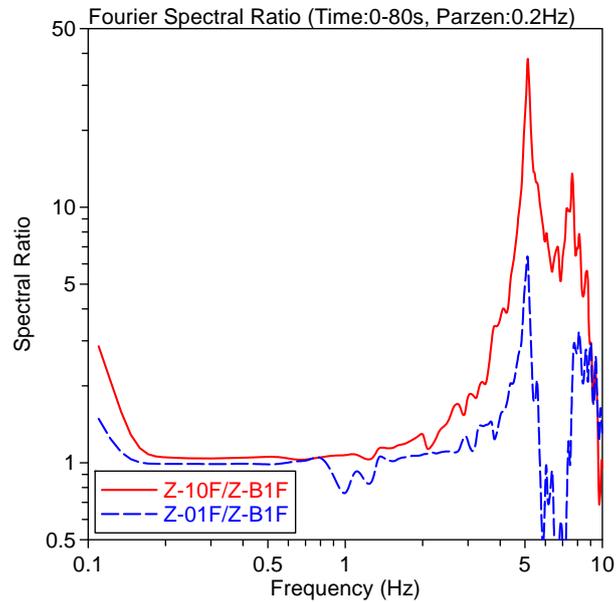
図-5.5.11 地下2階に対する地下1階及び屋上階のフーリエスペクトル比（鉛直方向）

図-5.5.11に、地下1階に対する1階及び最上階の加速度波形（鉛直方向）のフーリエスペクトル比を示す。鉛直方向における免震建築物の卓越振動数は、5 Hz付近にある。
