国土技術政策総合研究所資料 Technical Note of National Institute for Land and Infrastructure Management, No.438 土木研究所資料 Technical Note of Public Works Research Institute, No.4087

平成19年(2007年)能登半島地震被害調査報告

Report on Damage to Infrastructures and Buildings by the 2007 Noto Hanto Earthquake

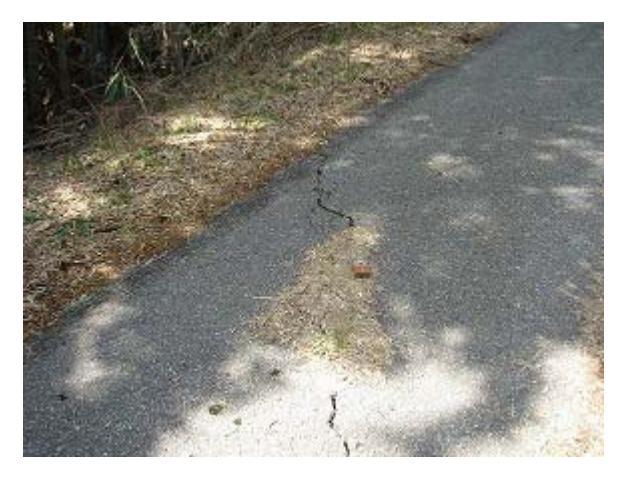
写真-2.2 上山町地区(続き)

アスファルト路面に 1cm 程度のクラックが生じていた。ずれの方向は断層の方向にやや 斜行する東西方向で南側が沈下している。ただし道路の状況から見ると、地震時に生じた 盛土の変形に起因する可能性が高い(ただしこの道路周辺ではこの箇所付近のみに亀裂が 生じている)。

B-c クラックと道路脇の状況

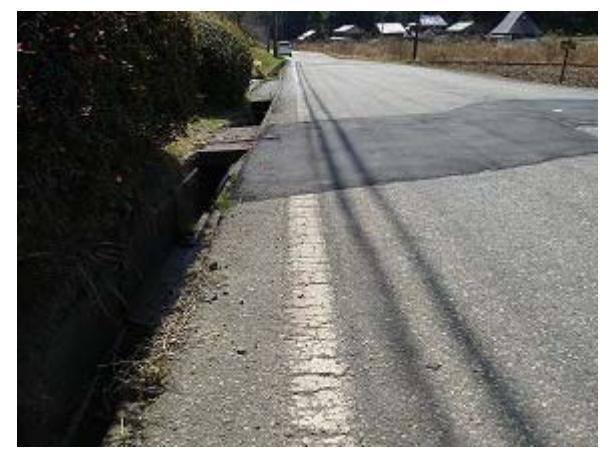
南北に走る道路を横断するようにクラックが生じていた。クラック間には 5cm 程度の右 ずれの水平変位が見られ、周囲の盛土や田んぼ、水路の側壁等にも明瞭な亀裂が確認でき た。これらの亀裂はほぼ N60E の線上に位置しており、活断層による変状の可能性もある と考えられる。

C-b 路側帯の線のずれ

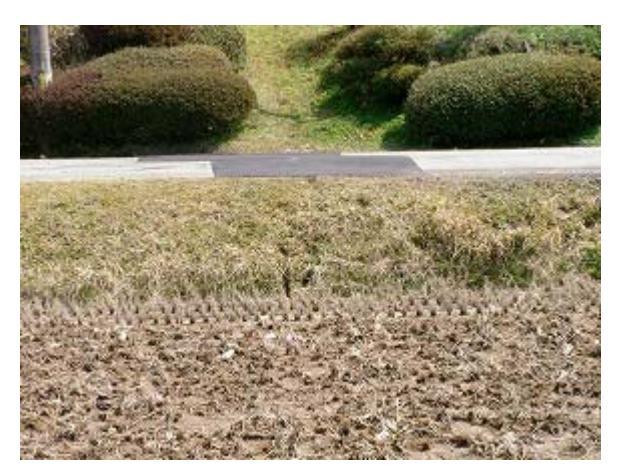
C-c 盛土側面のクラック

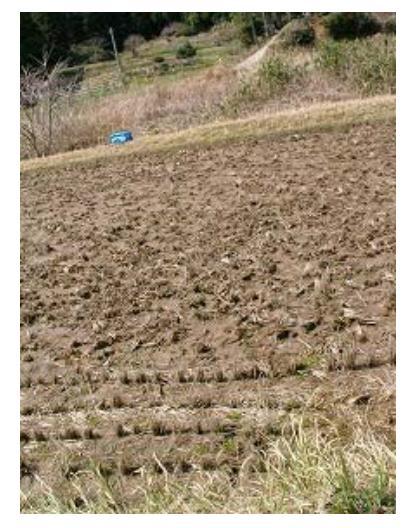
C-d 田んぼ内のクラックの向き

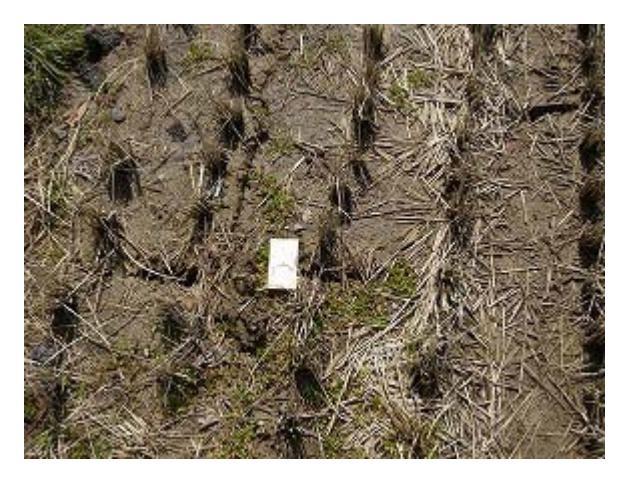
C-e 田んぼに生じたクラック

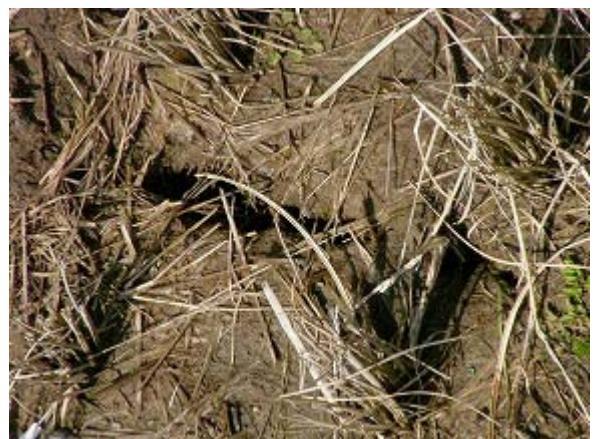
C-f クラックの状況

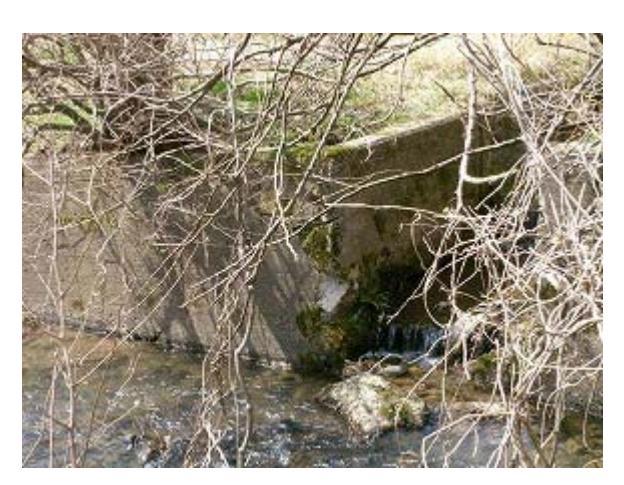
C-g 水路角の崩落

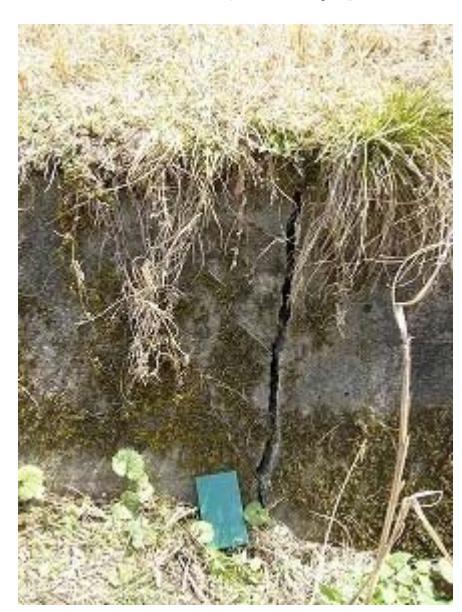
の崩落 C-h 水路壁に生じたクラック **写真-2.3**門前町中野屋地区(続き)

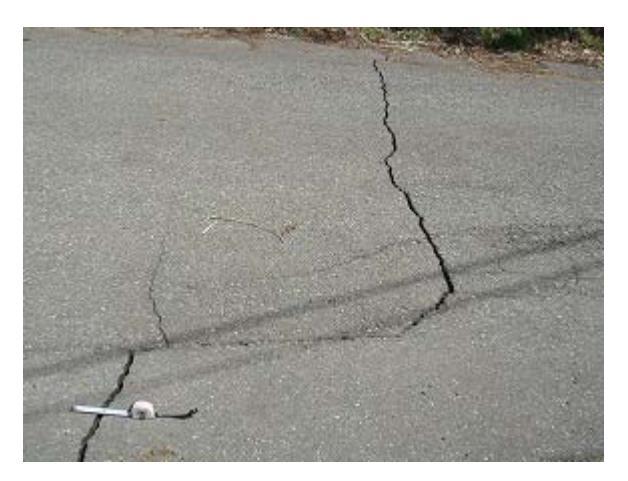
アスファルト路面に圧砕されたようなクラックが多数生じていた。周辺の畑に開口した 亀裂が見られたこと、クラックの方向が様々であること、開口亀裂・圧縮亀裂・横ずれ亀 裂などが複合して発生していることなどを総合的に判断すると、地滑りの末端が今回の地 震によって動き、それによってクラックが生じたと考えるのが妥当である。なお、亀裂の 分布と性状から推定すると地すべりブロックは複数あると思われる。

D-d 横ずれクラック

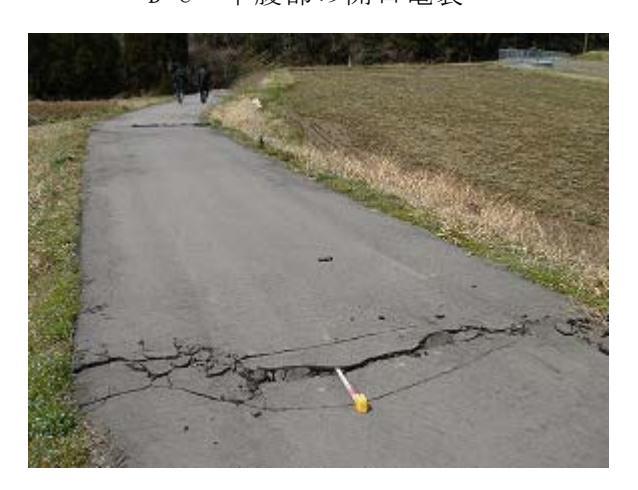
D-e 道路に生じたクラック 写真-2.4 門前町安代原地区(続き)

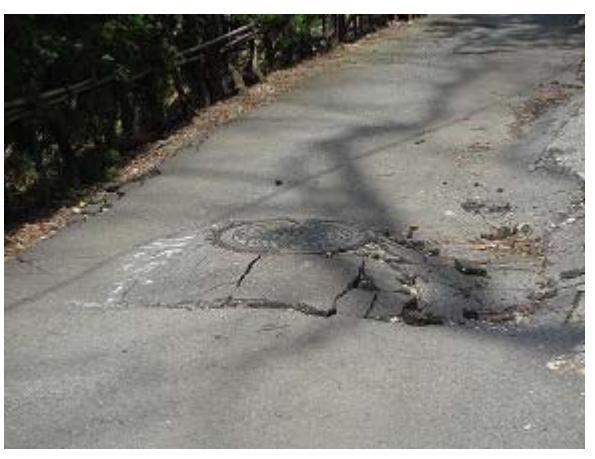
E-b マンホール脇の沈下

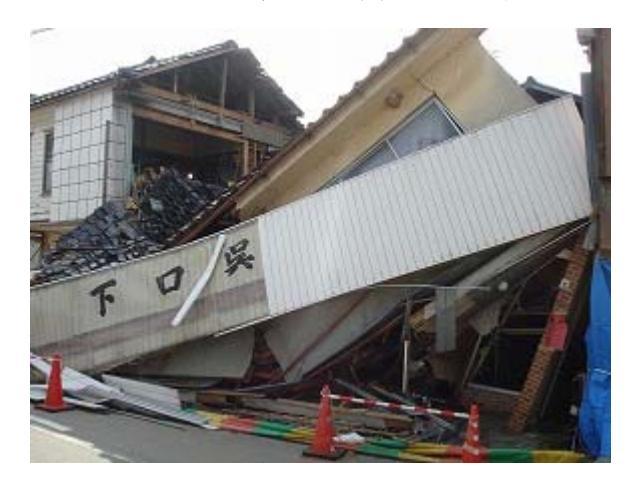
E-c 家屋の倒壊

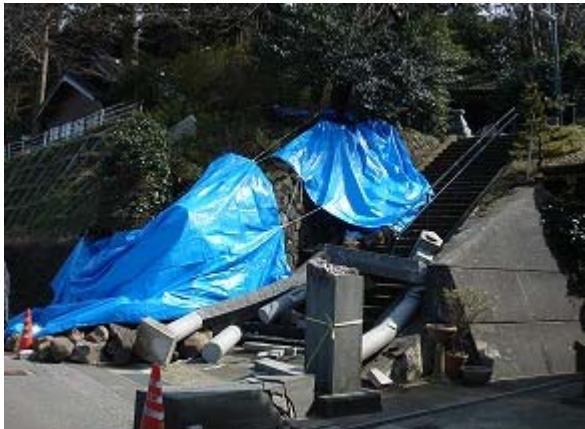
E-d 鳥居の崩壊

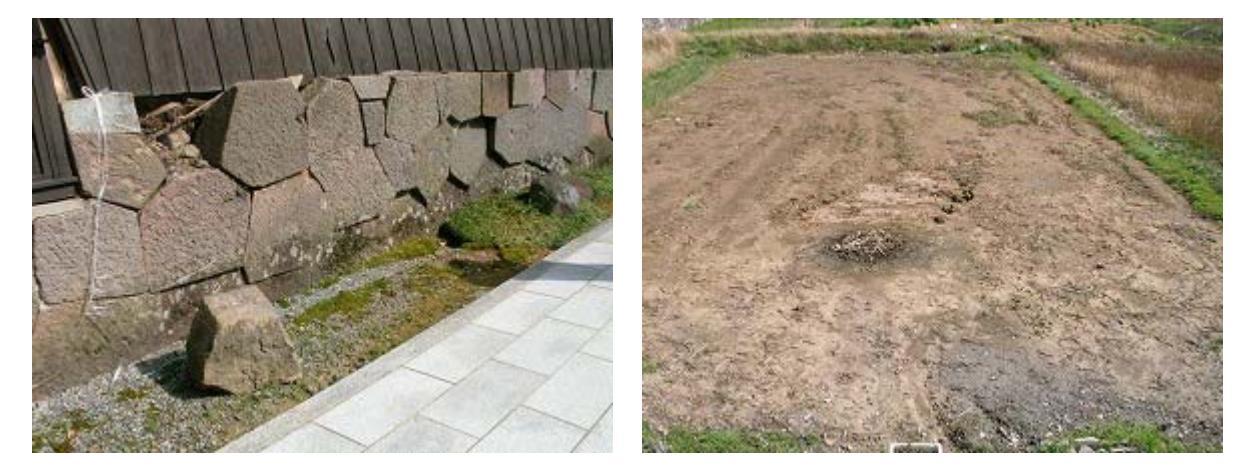
門前町の中心地区では、多くの家屋や石造構造物に大きな被害が生じていたほか、アス ファルト路面にも圧縮クラックが多数生じていた。また河川近くの畑地には噴砂が確認で きた。総持寺前から八ヶ川までの水路の三面張の底部にはいくつか逆断層状の亀裂(南側 の水路上流部が北側に乗り上げる)が生じていたが、1~5 cm以下の軽微なものであり、 側部に変状が見られないことから、地震動によるものと判断した。

E-e 石垣の崩壊

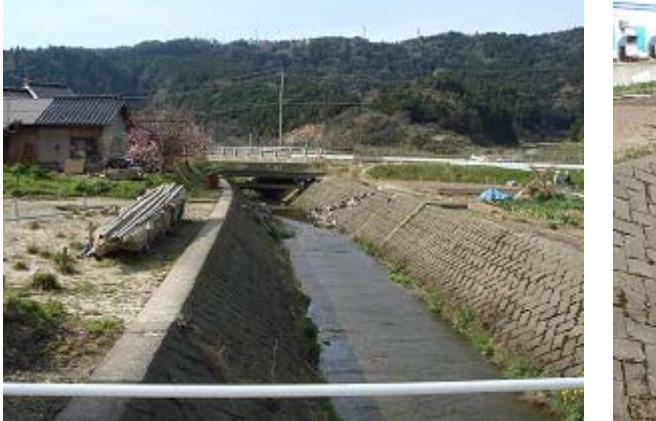
門前町道下地区でもE.と同様に家屋に被害が生じていたほか、町内を流れる水路の護 岸(コンクリート三面張り)にも大きな破壊が生じていた。周囲の畑地に半円弧状の開口 亀裂が確認でき、護岸もせり出すように破壊されていること、周辺の国道等にも亀裂が生 じているが、それらは直線的ではなく全体として半円弧状の分布を示すことなどから、こ れらは側方流動に起因すると判断した。

F-a 護岸全景

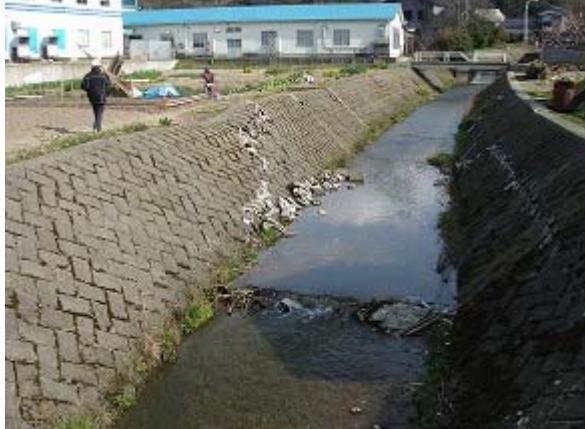
F-b 護岸の破壊状況1

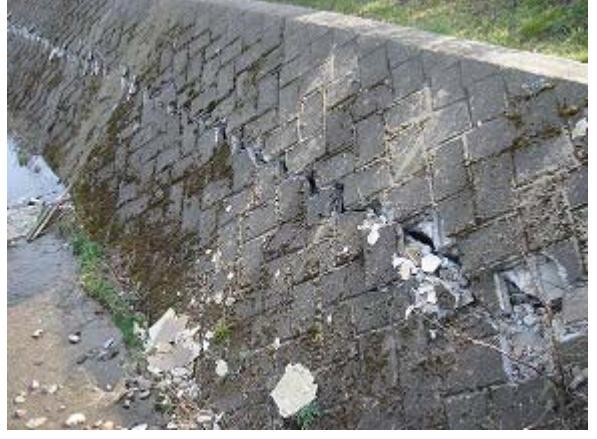
F-d 護岸の破壊状況3

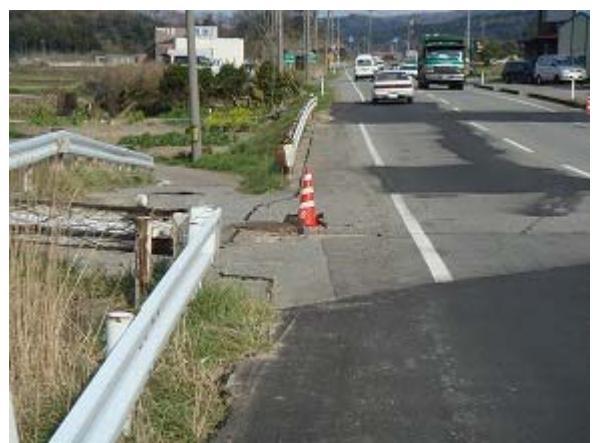
F-f 路肩に生じた亀裂

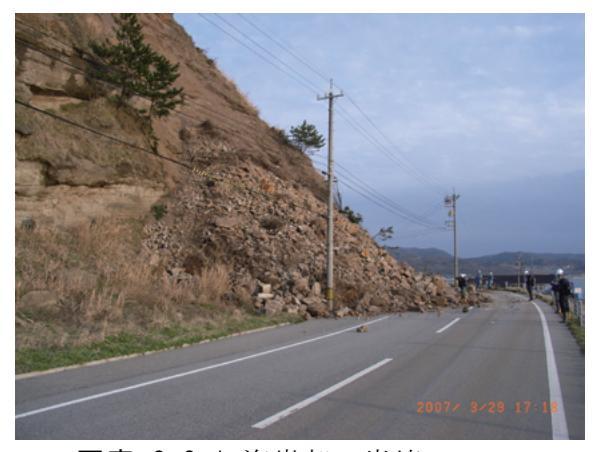
写真-3.2.1 海岸部の崩壊 (輪島市門前町深見)

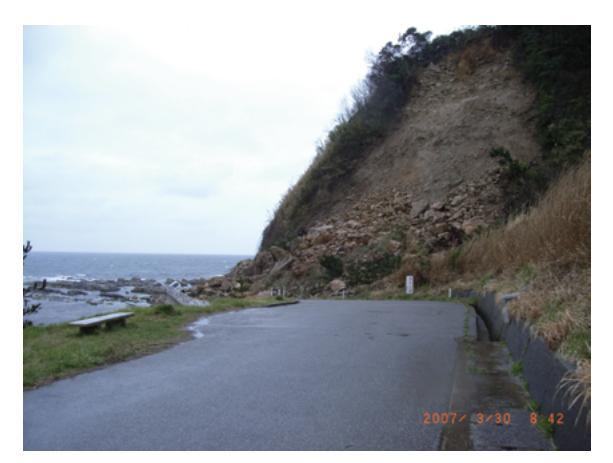
写真-3.2.2 海岸部の崩壊 (輪島市竜ヶ崎)

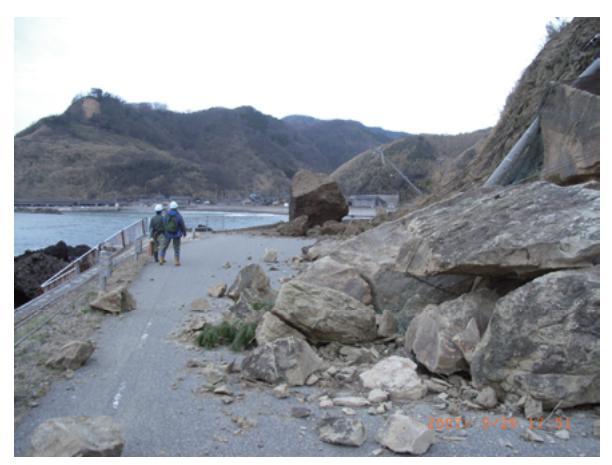
写真-3.2.3 海岸部の落石と尾根直下からの崩壊(写真左上の斜面)(輪島市門前町深見)

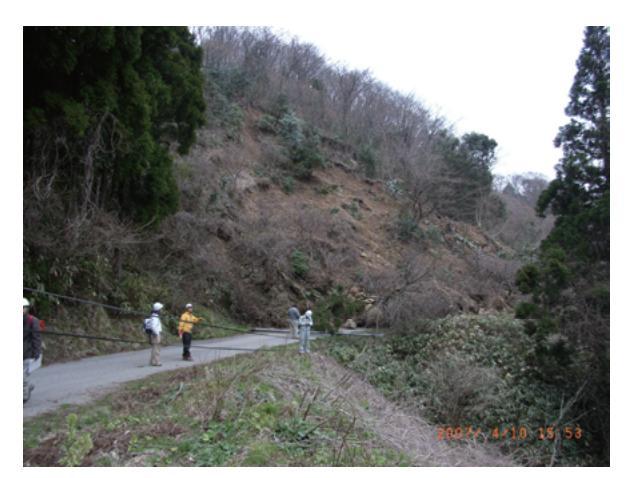
写真-3.2.4 内陸部の崩壊 (輪島市門前町尺ヶ池)

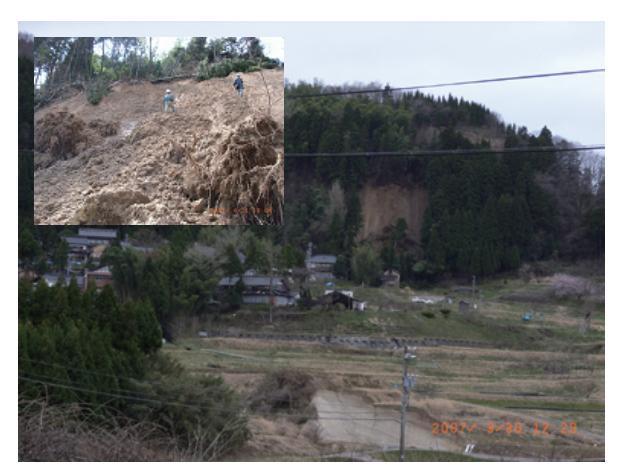
写真-3.2.5 内陸部の崩壊 (輪島市門前町椎

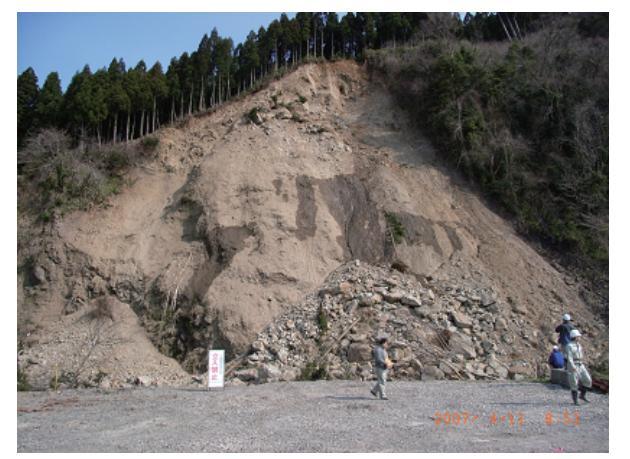
写真-3.2.6内陸部の崩壊 (輪島市熊野)

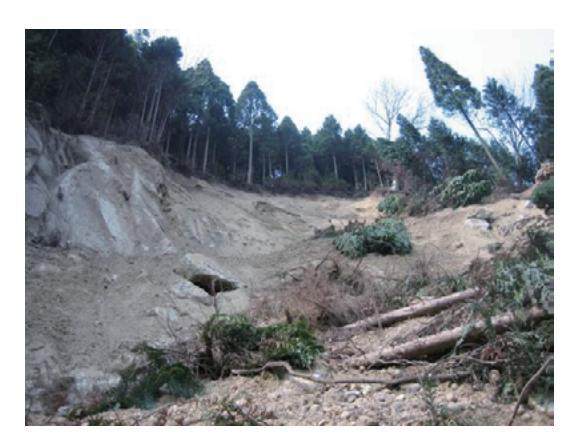
写真-3.2.7 中野屋地区の崩壊

中野屋地区及び尺ヶ池地区の崩壊地の地 すべり長さと移動距離の関係を図-3.2.11 に示す(計測値は表-3.2.2参照)。両崩壊地 の移動係数とも完全流動の領域にある。次 に、崩壊地点の土質試験結果を表-3.2.3に 示す。両崩壊地の液性限界とも70以下であ り、移動係数との関係では完全流動の領域 にある(図-3.2.12)。また、両試料とも砂 分を40~50%程度含むことから完全流動す る可能性が高い土質材料であることも推定 される。これらの結果は、現地の土砂移動 実態(写真-3.2.7、3.2.8)とも合致する結 果といえる。

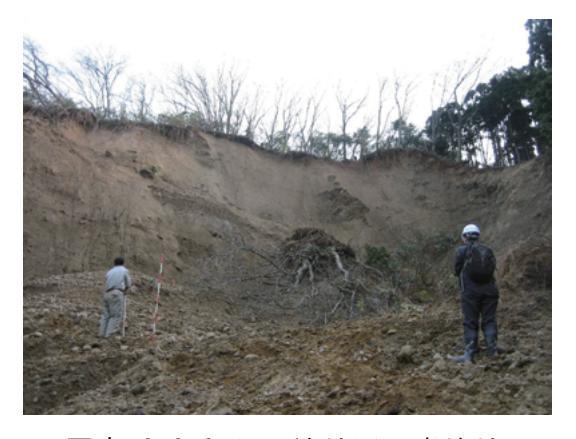
写真-3.2.8 尺ヶ池地区の崩壊地
で取り上げた中野屋地区の崩壊地である。

崩壊斜面の元の勾配は30~40度(現地聞き取 り)で、発生した崩壊規模は崩壊地長さ(斜距離) が約50m、最大幅が45m、崩壊深が5~10mと推 定される(いずれも現地の簡易計測による)。崩 壊地の滑落部は比高が約20m、傾斜が約60度(**写 真-3**.2.8参照)あり、その脚部から崩壊土砂が堆 積している。

堆積域は斜距離で約90mあり、堆積域の上流 側の勾配は約25度、下流側の勾配は約35~40度 ほどである。堆積土砂の上端側の地点では湧水 が認められた(図-3.2.7参照)。また、堆積土砂 の中には5~30cmの円礫が多数含まれていた。

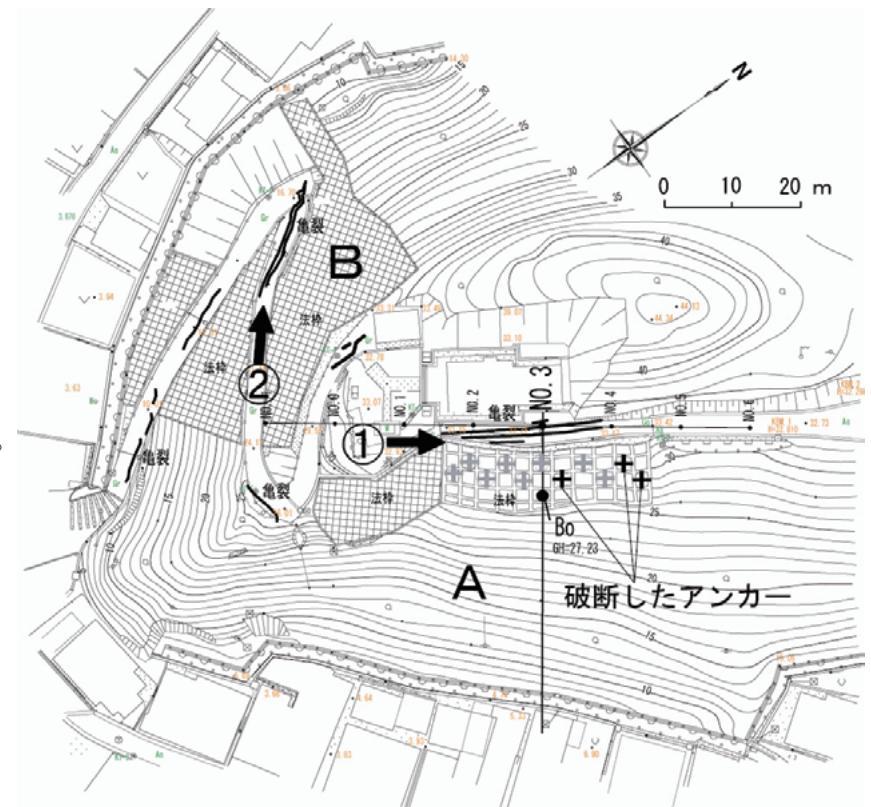
南東側斜面では、地す べりによって斜面上部の 平坦地に最大約1mの段 差を伴う複数の亀裂が発 生し、法枠工全体が下方 に変位して施工済みのア ンカー工のうち3本が破 断した。現地調査による 亀裂および変位の状況か ら、すべりの規模は幅約 30m、長さ約40m、深さ 約5m程度と想定された。

図-3.2.15 輪島市門前町鹿磯 施設配置と被災状況(石川県資料を一部加筆修正)

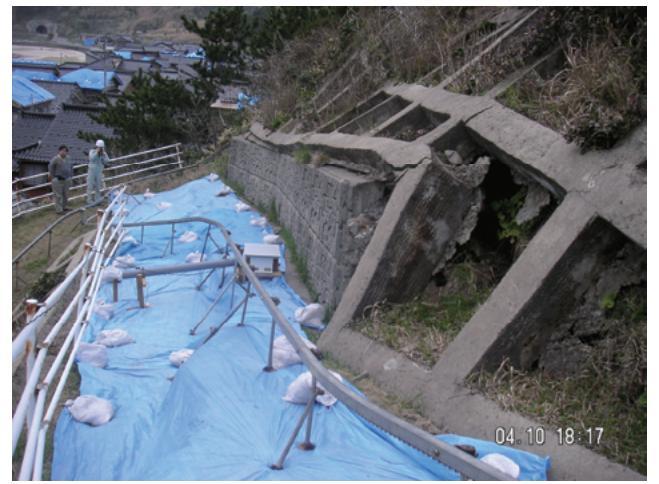
西側の斜面では法枠工と擁壁工が 施工されていたが、法枠工が下方に 変位し、のり枠工下端にある擁壁工 は斜面の下方側に押し出しが生じて いた(写真-3.2.10)。斜面上部の平 坦地にも亀裂は存在しているが延長は 南東斜面側に比較して短く、その段差 は小さい。亀裂は斜面上にある未舗装 の道路上にも多数発生しており、南東 側斜面に比較して浅い表層付近の土塊 が移動したものと考えられる。

写真-3.2.10 輪島市門前町鹿磯地区の被災状況(南西側斜面) 図-3.2.15 の②の方向から撮影

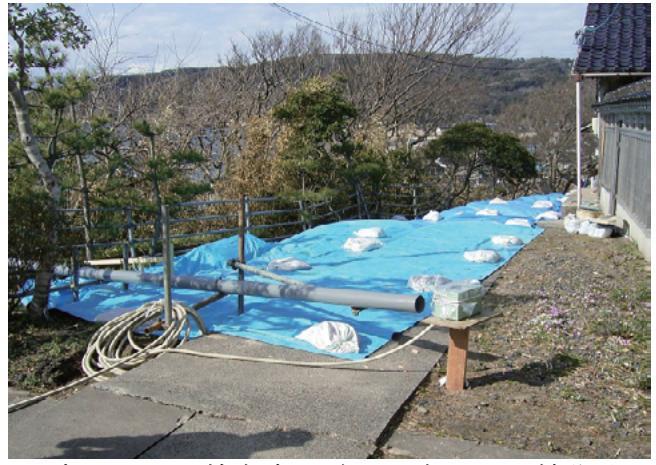
この斜面の上部の平坦地では、最大 で約70cmの段差を伴う亀裂が発生した (写真-3.2.11)。斜面上ののり枠工 は約40cm程度下方へ変位しており(写 真-3.2.12)、法尻に設置されている 枠組の土留擁壁工は、天端付近が押し 出されてはらみだしが生じ、擁壁工上 部の落石防護柵が後方の斜面側に転倒 していた(写真-3.2.13)。

写真-3.2.11 輪島市門前町黒島地区の被災状況(斜面上部の平坦地)

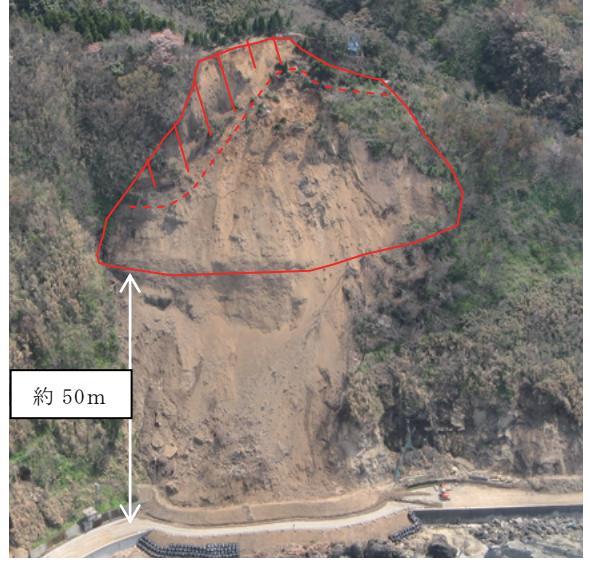
地すべり頭部には最大高さ約20mの滑落 崖が形成され、これと平行して陥没帯が形 成されていた。本地すべりの発生により、 斜面上部からの落石・小崩壊が発生してお り、また地すべり末端部には土塊の押し出 しに伴う亀裂が確認でき、地すべり末端部 の崩落の可能性も懸念された。

写真-3.3.2 地すべり発生後の斜面の状況 (写真提供:輪島市)

地すべり発生前の地形(写真-3.3.1参 照)は、斜面に向かって地すべりブロッ ク右側が尾根、左側は凹状の地形を呈し ていた。地震により地すべりは地層の傾 斜方向に滑動し、これに直交するように 滑落崖が形成されたが、右側の尾根によ り変位が抑制されたため凹状地形の方向 へ変位が累積した。このため、地すべり ブロックの左側で変位が大きく高い滑落 崖が形成されたのに対して、右側では尾 根地形に規制されて変位が小さく滑落崖 も低くなったものと考えられる。

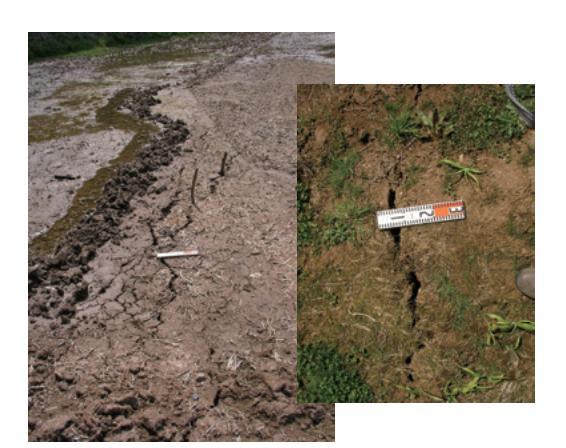
写真-3.3.6~写真-3.3.8 には、地すべり斜 面の変状状況を示した。地すべり斜面北側のブ ロック(A-3、A-4 ブロック)周辺の家屋、水 田、農道等には、開口性の亀裂が確認された。 また、隣接する南側の A-1、A-2 ブロック及び、 B ブロック周辺に発生した開口亀裂では擁壁の 一部が壊れている箇所が認められたものの、地 震前に生じたものと推定された。

写真-3.3.7 A-4 ブロック内の水田 に連続する亀裂

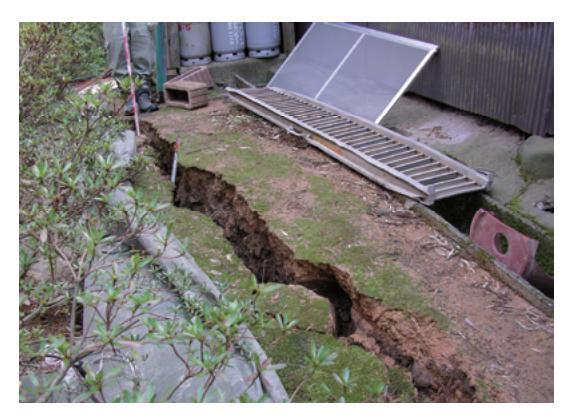
写真-3.3.6 家屋周辺の開口亀裂

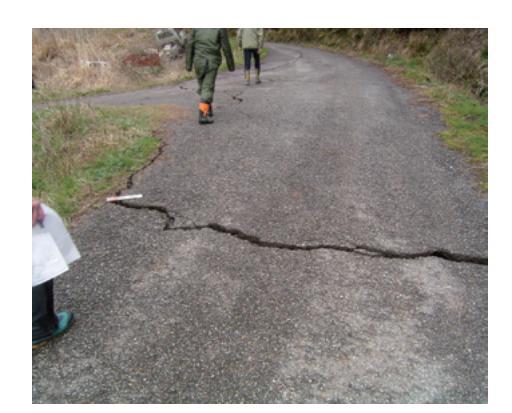
写真-3.3.8 北側ブロック頭部付近の 農道に発生した開口亀裂

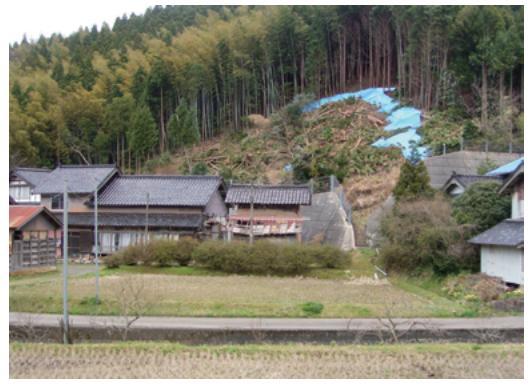
栃木地すべりは、旧門前町の市街地の西方約 10km にある栃木集落南端の家屋裏山の急傾斜地 崩壊防止区域で発生した(写真-3.3.12)。

写真-3.3.12 栃木地すべり全景

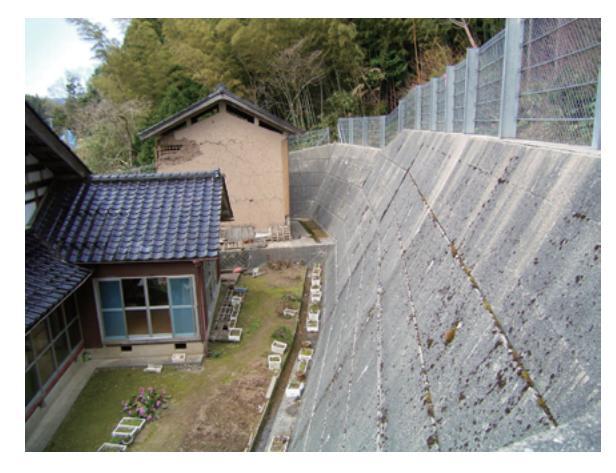
図-3.3.6 には栃木地すべりの平面図を、図-3.3.7 には主測線縦断面図をそれぞれ示した。本 地すべりは標高 80~100m の西向き斜面に位置し、 斜面下端には擁壁(高さ約 5m、施工幅約 30m、重 力式)が施工されている(写真-3.3.13)。地す べりは擁壁の上部斜面で発生しており、頭部に幅 0.5~1.0m の陥没性の亀裂が馬蹄形状に発生し

幅約 30m、長さ約 15m と推定される。なお、擁壁及び家屋には変状は認められなかった。

写真-3.3.13 擁壁

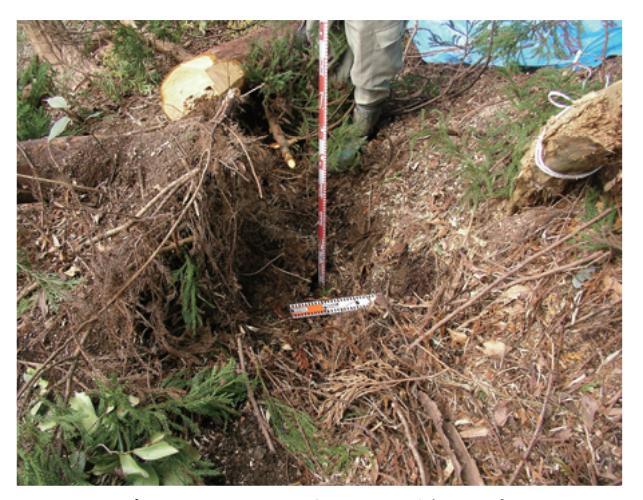
(写真-3.3.14)、末端部(擁壁工上端)に土塊の押し出しが認められた。地すべり規模は、

写真-3.3.14 地すべり頭部の陥没

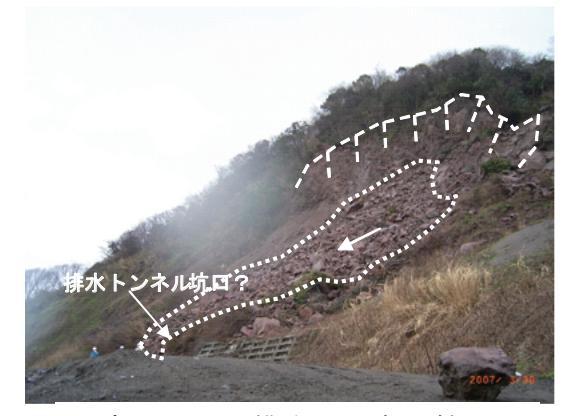
3.3.6 輪島市深見地すべりで発生した崩壊 深見地すべりは、輪島市深見地内に位置 する。図-3.3.8 は、深見地すべりの模式 平面図を示したものである。本地すべり地 では排水トンネルの坑口斜面が幅約 20m、 長さ約 30mの規模で崩壊し、坑口を埋塞し た(写真-3.3.15)。崩壊斜面は勾配 45° の緩やかな谷地形を呈し、地すべり地外に 位置する日本海に面した岩盤斜面である。 崩壊した土砂は安山岩の角礫(φ0.3~ 1.0m)であり、工事用道路に堆積し(写

真-3.3.16)、排水トンネルの坑口が確認できない状態になった。排水トンネルの流末 (側溝 U400)では、トンネルからの排水(20~301/分)が確認され、トンネルの排水機 能は維持されていると考えられた(写真-3.3.16)。また、地すべり地内では水路、集水 井、道路、家屋等に目視できる被害は無く、地すべり本体の滑動は無かったものと推定さ れる。

写真-3.3.15 排水トンネル抗口 斜面の崩壊

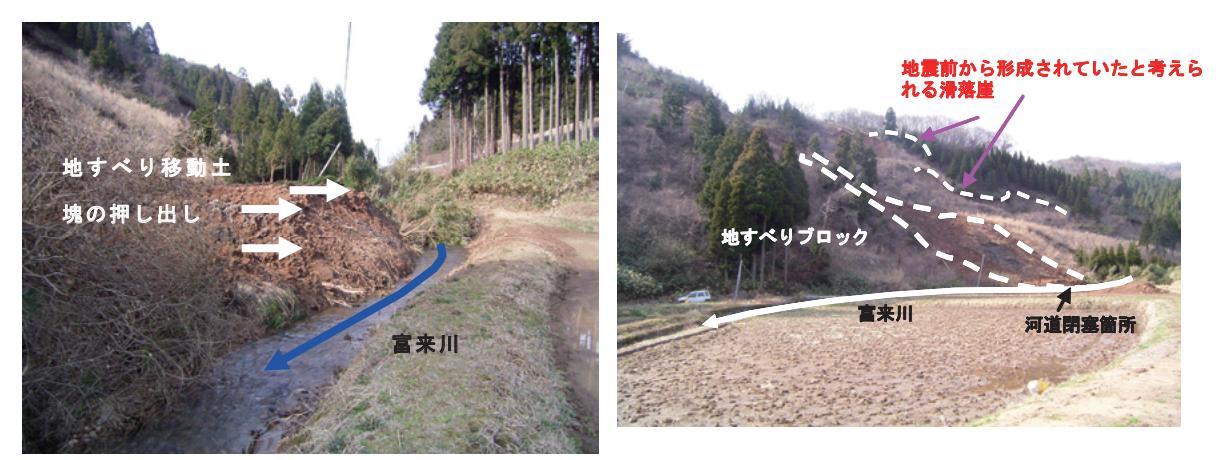
地保地すべりは、志賀町(旧富来町)地保地内に位置する。図-3.3.9 には地保地すべ りの模式平面図を、図-3.3.10 には模式断面図をそれぞれ示した。本地すべりでは、富来 川の右岸斜面の地すべり発生により河道が延長 15mにわたって閉塞した。斜面は勾配約 30 度の緩やかな谷地形であり、地すべりの規模は幅約 20m、長さ約 20m である。なお、移 動土砂量は約800m3(20×20×深さ2m)と推定される。地すべり末端は河床より約10m高 い位置にあると推定され、移動土塊の一部が河道に流れ込んだ。したがって、地すべりの 規模に対して河道閉塞規模が、比較的小さくなっている(写真-3.3.17)。

また、当該斜面の頭部には今回の地すべりによって形成された高さ約 3m の滑落崖があ り、この縁辺には古い滑落崖が上下流方向に連続している。したがって、この斜面では地 震発生前から地すべりが発生していたと考えられる(写真-3.3.18)。

写真-3.3.17 河道閉塞状況

写真-3.3.18 地保地すべりの全景

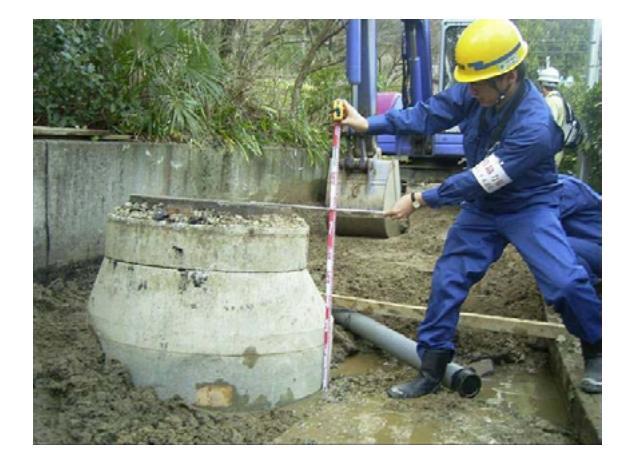
下水道管路の被害としては、高さ70cm~1m程度のマンホールの浮上が2箇所(写真-4.1、 4.2、4.3) と全長約 500m に渡る道路面の陥没(写真-4.4、4.5) が見られた。また、所々 でマンホール内の湛水が確認され、正常な流下機能が失われている箇所も見られた。

写真-4.1 マンホール浮き上り(舗装撤去面から約70cm、輪島市門前町和田地区)

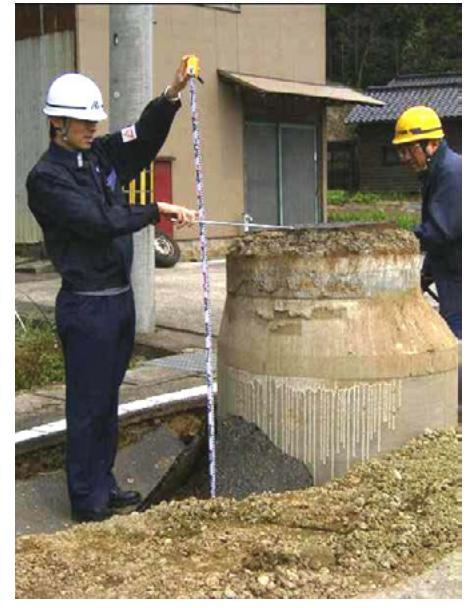
写真-4.3 マンホールの浮き上がり(約1m) (輪島市門前町田村地区)

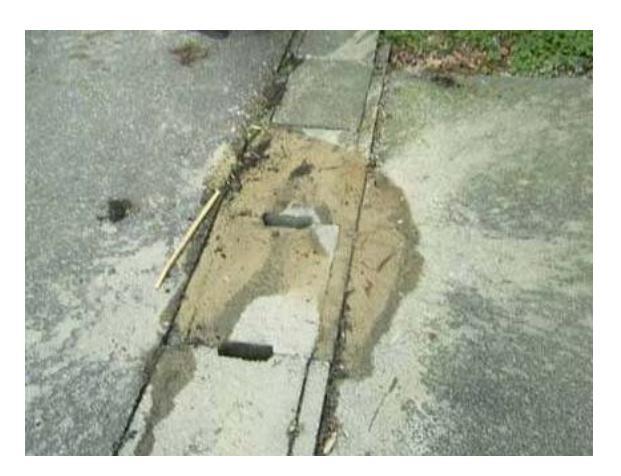
写真-4.2 噴砂あと(**写真-4.1**直近) (輪島市門前町和田地区)

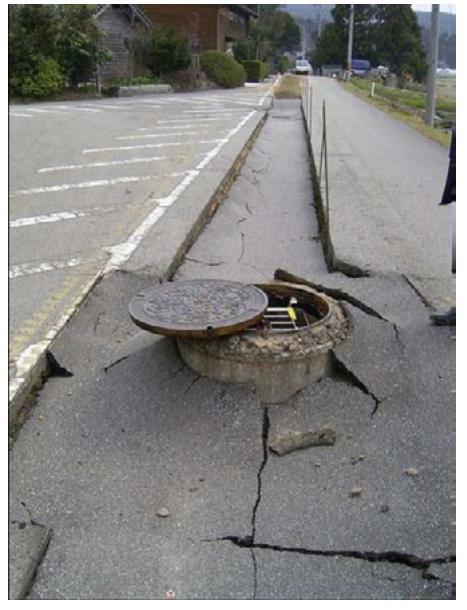
写真-4.4 埋戻し部の陥没 (輪島市門前町田村地区)

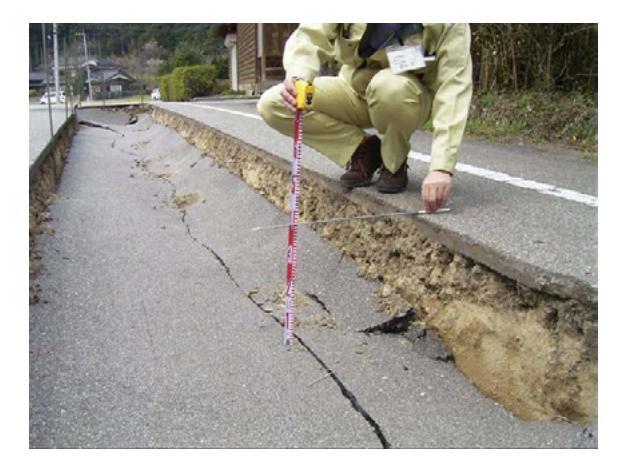
写真-4.5 埋戻し部の陥没(約35cm) (輪島市門前町田村地区)

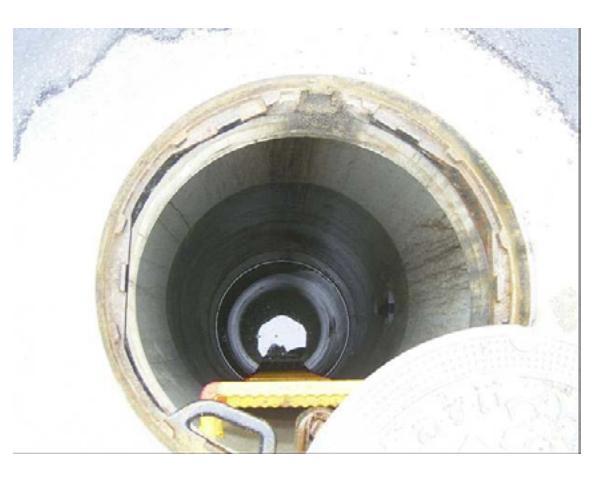
国道 294 号線の車道下に門前幹線(ヒューム管、 φ 450~300mm)が敷設されており、 所々でマンホールの浮き上がり、マンホール内の湛水(写真-4.6)が確認され、複数箇所 で管路が破断していることが推測された。また、歩道上に噴砂の跡が見られた箇所もあっ た。一次調査の段階では、液状化による逆勾配、継ぎ手・取り付け管の破損等の発生が疑 われた。

写真-4.6 マンホール内湛水 (輪島市門前町門前幹線)

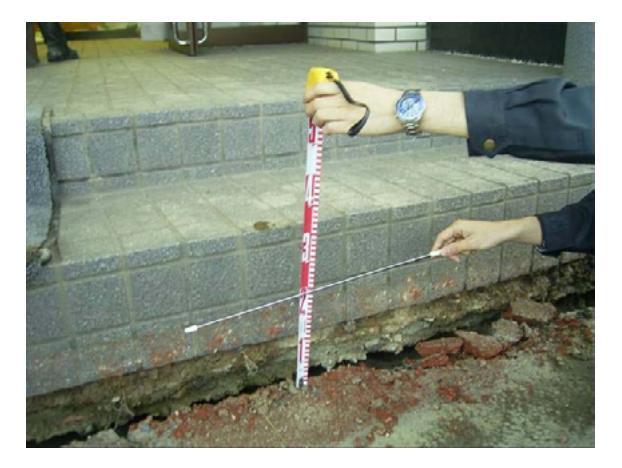
門前水質管理センターでは、貯留槽ブロワー用コンプレッサー配管、脱臭ダクトの破損 (写真-4.7)が確認されたほか、センター建屋及びオキシデーションディッチ槽周辺の地 盤が 10cm 程度沈下している状況(写真-4.8、4.9、4.10)が確認された。

写真-4.8 建物と地盤のズレ (門前水質管理センター)

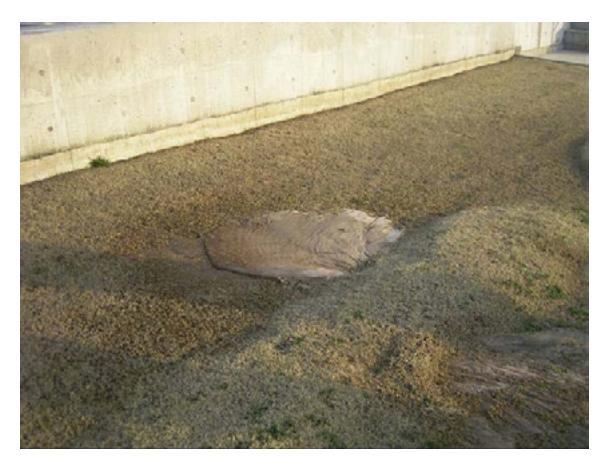
写真-4.10 オキシデーションディッチ槽周 辺の噴砂跡(門前水質管理センター)

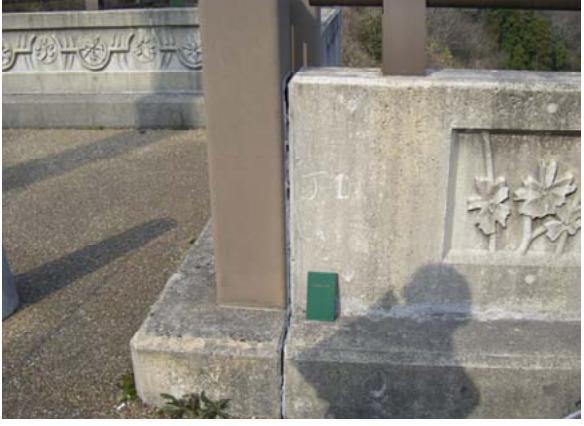
堤体ブロックの継目(ジョイント)にあたる天端の高欄の継目(J-1)に若干の開き(写 真-5.2)と高欄継目(J-3、8)の隅角部のコンクリート表面の部分的にかけた跡を確認し た(写真-5.3)。また、監査廊内のブロック継目には、補修モルタルの剥落(J-3、4、6、7、 8)(写真-5.4)および階段ステップの床版コンクリートにクラックを確認した(J-6、8) (写真-5.5)。

写真-5.2 八ヶ川ダム天端高欄継目の開 き(J-1)

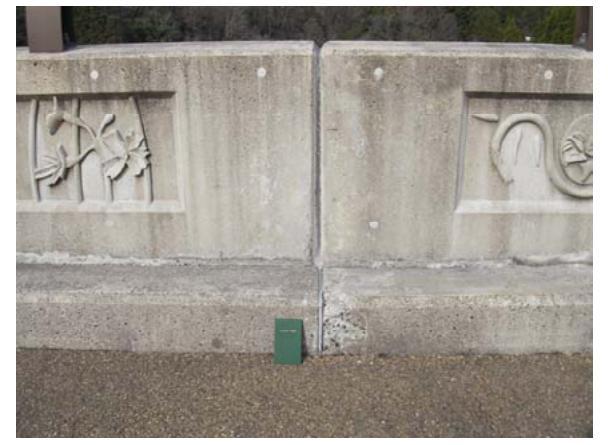
写真-5.3 八ヶ川ダム天端高欄継目部 のコンクリートの剥落(J-8)

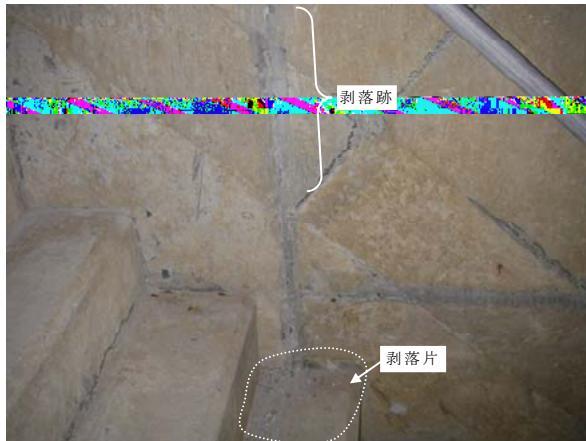
写真-5.4 八ヶ川ダム監査廊継目部にお ける補修モルタルの剥落(J-3)

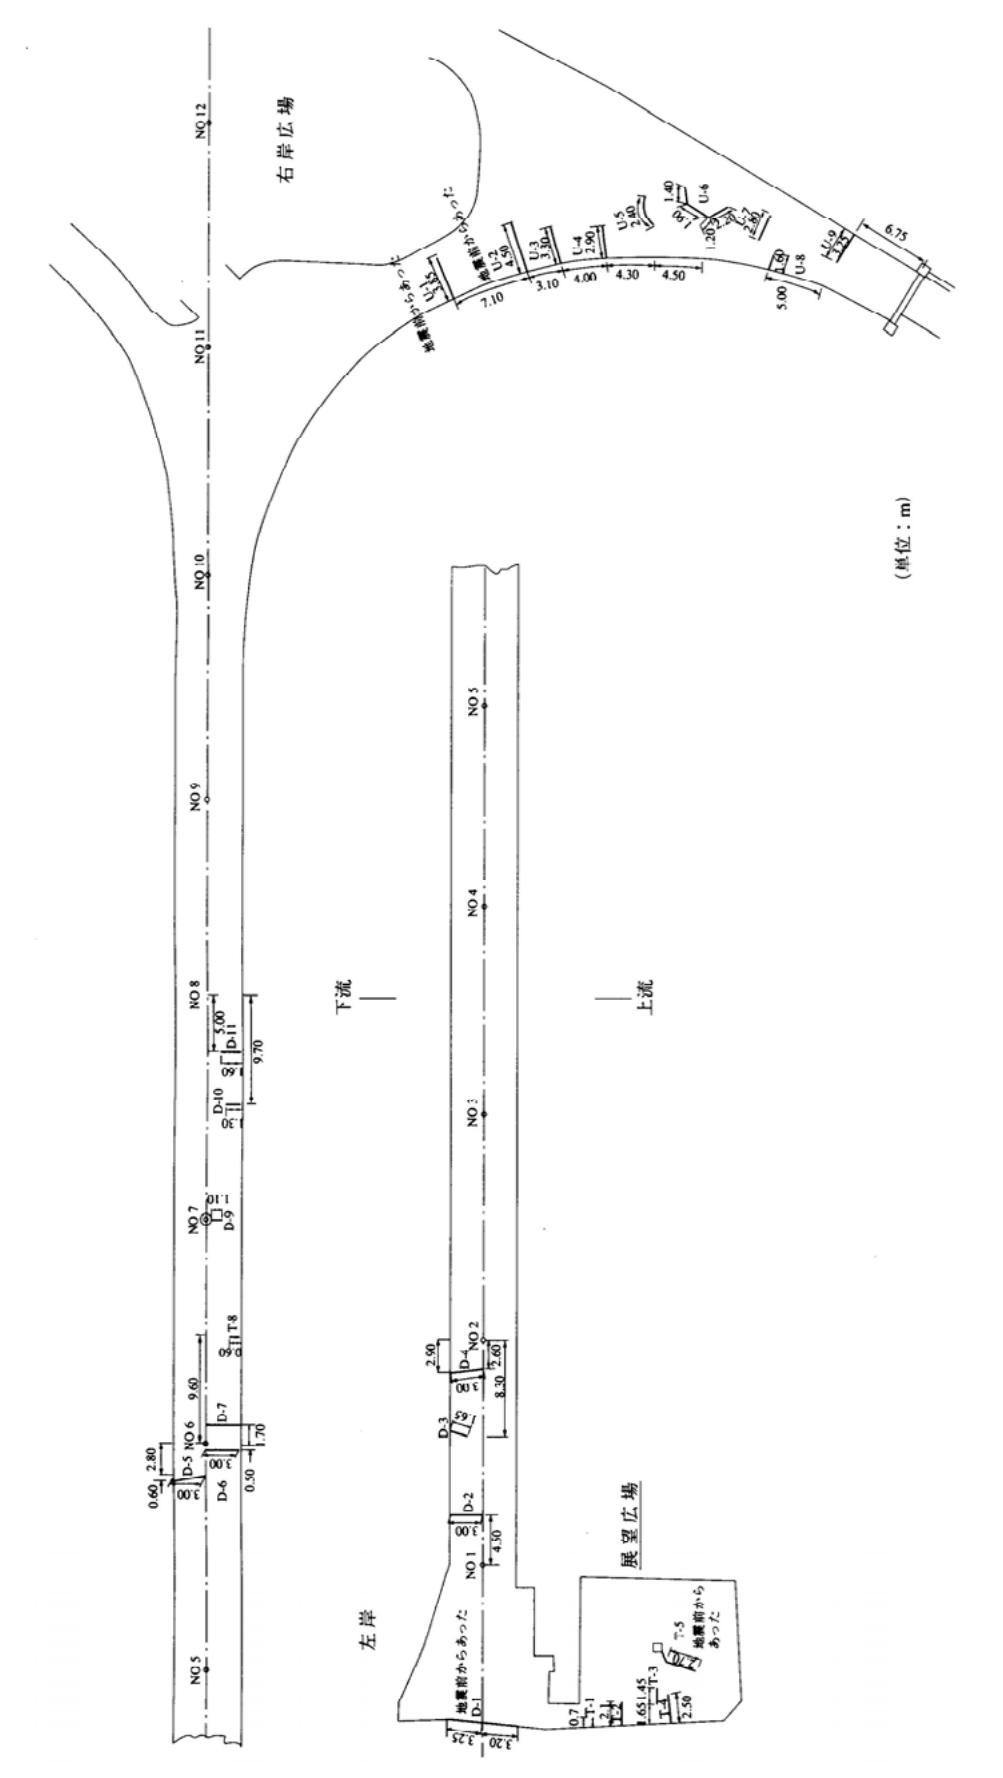
1993 年能登半島沖地震時には、図-5.12 に示すように、天端舗装に 10 条程度のヘアー クラックが確認された。写真-5.6 に示すように、そのほとんどが上下流方向に生じており、 数ヶ所は施工継ぎ目に沿って発生していた。ダム左岸上流取付部では、地震以前には、2 ~3条のヘアークラックが存在していたが、地震後の詳細観察の結果、9条のヘアークラッ クが確認された。天端舗装と洪水吐きコンクリートの境界部では地震前から 3~4mm の舗装 面の開きがあったが、地震後には 5~6mm の開きが確認された。

図-5.12 1993年能登半島地震による小屋ダム天端舗装面上のクラック発生状況

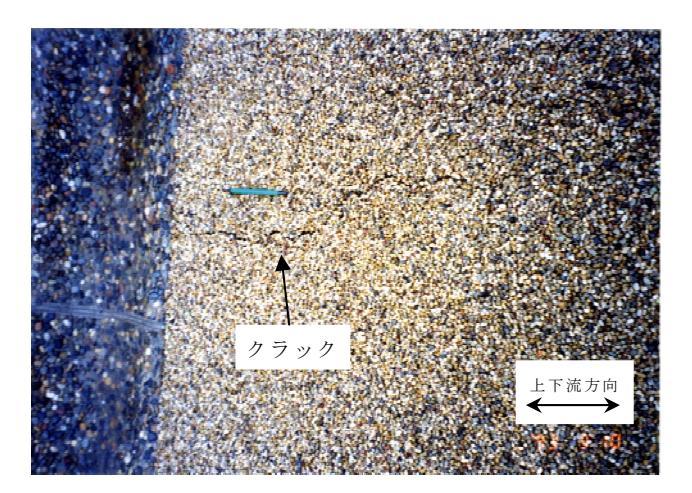
写真-5.6 1993 年能登半島地震による小屋ダ ム天端舗装面のヘアークラック

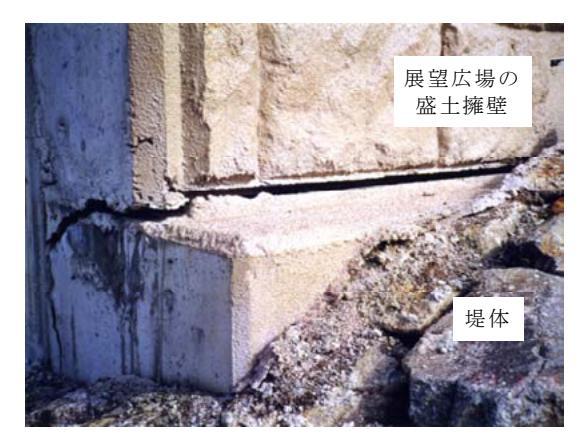
洪水吐きの横の展望広場において盛土擁壁と基礎コンクリートの境界の開きがみられる。 この開きは 1993 年能登半島沖地震において発生を確認したものである。1993 年の地震後 の計測で上流端から水平に 36cm の位置で開口幅が 23mm であった(写真-5.7(a); 1993 年 地震直後)が、今回の地震後に計測したところ同一位置の開口幅は約 50mm であった(写真 -5.7(b); 今回地震直後の写真)。1993 年以降の開口幅増分量は、最近傍に位置する上流法 面の外部標的(No.1)の 1993 年地震以降の累計沈下量 24mm(図-5.23) とほぼ一致する。 このことからも、展望台の盛土擁壁のテールアルメ板が洪水吐きコンクリートに差筋して あり沈下せず、その基礎となっている堤体が沈下したために開口していることがわかる。

(a) 1993 年能登半島沖地震後の状況 (擁壁と基礎コンクリートの開口幅:23mm)

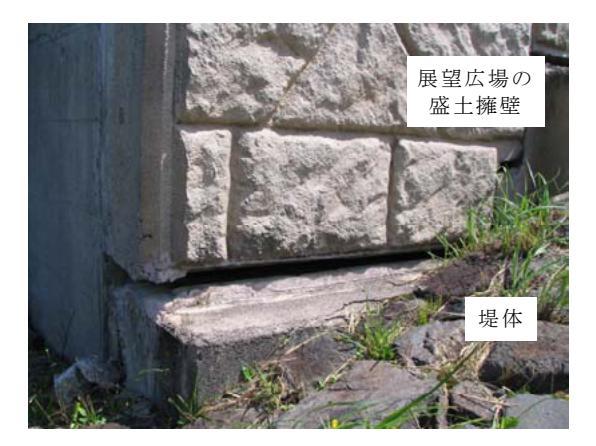
(b) 1993 年能登半島沖地震後の状況 (擁壁と基礎コンクリートの開口幅:約 50mm)

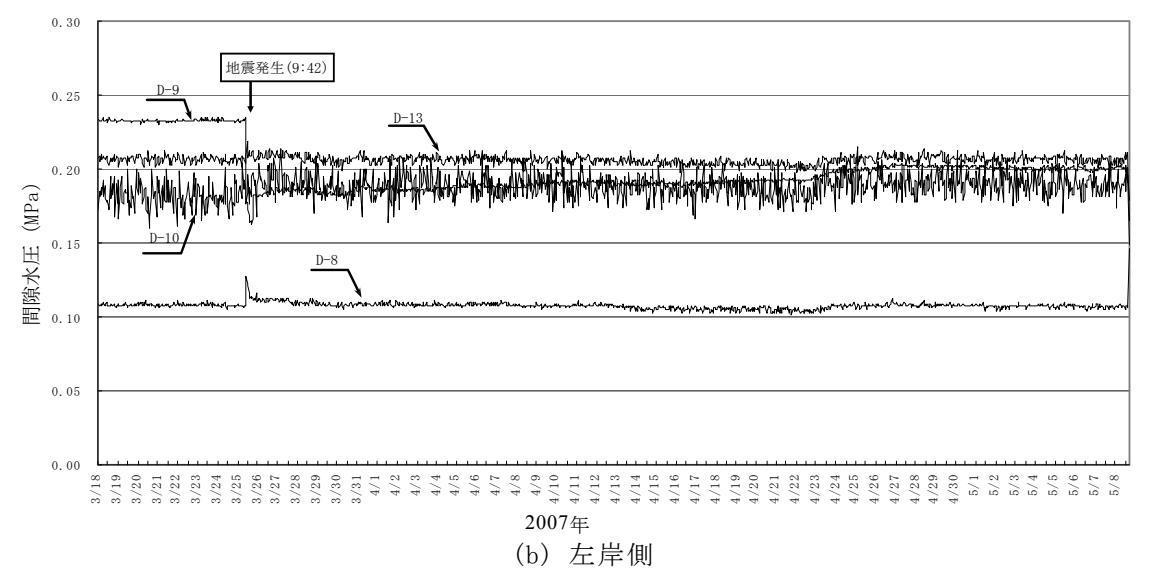
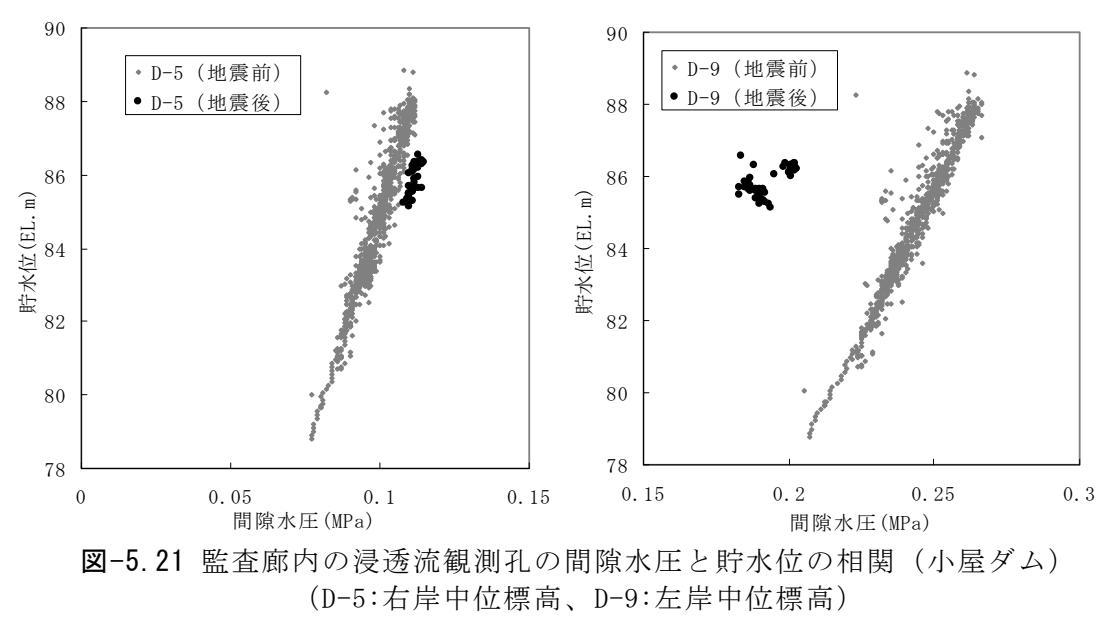
図-5.20 監査廊内の浸透流観測孔の間隙水圧の経時変化(小屋ダム)

図-5.20に小屋ダム監査廊内の浸透流観測孔で観測された間隙水圧の経時変化を示す。 地震発生直後に特に D-5 と D-9 において変動がみられた。これらについて、図-5.21 に 浸透流観測孔の間隙水圧と貯水位の相関を地震前(2004 年 9 月~2007 年 3 月)と地震 後(2007 年 3 月 25 日以降)で整理した。地震後には、同程度の貯水位に対して、D-5 で若干の増加、D-9 で減少しており、地震による影響とみられる間隙水圧の変化が若干 みられた。

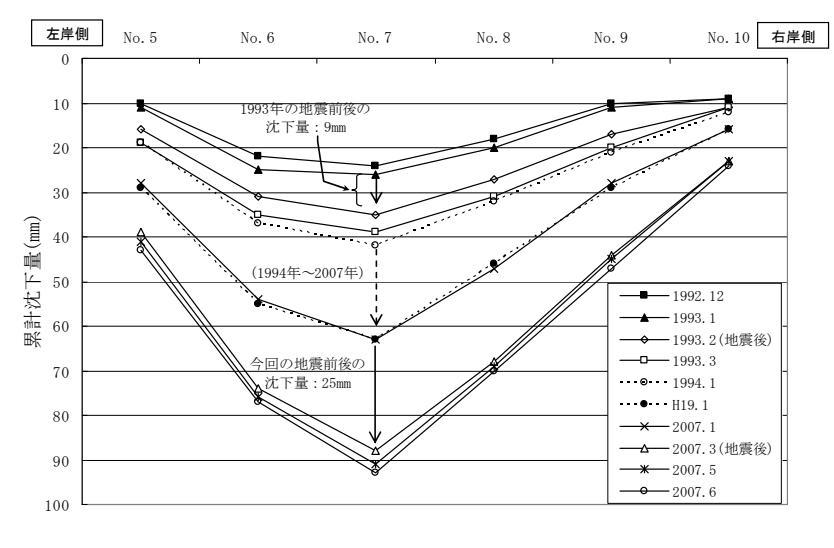
図-5.22 小屋ダム天端の累積沈下量の推移

今回の地震においては、外部変形測量値について、地震前の測量(3月10日)と比較して、地震翌日(3月26日)は、上流面で最大19mm、天端で最大25mm、下流面で最大11mmの沈下量が計測された。また、水平移動量をみると、天端と上流法面は上流方向にそれぞれ最大0.7mm、6.2mm、下流法面は下流方向に最大3.4mmの変位が観測された。図-5.23と図-5.24に、外部変形測量結果による堤体の沈下量および水平移動量の経年変化を示す。また、天端測線における累計沈下量の推移を図-5.22に示す。
