国土技術政策総合研究所資料 Technical Note of National Institute for Land and Infrastructure Management, No.438 土木研究所資料 Technical Note of Public Works Research Institute, No.4087

平成19年(2007年)能登半島地震被害調査報告

Report on Damage to Infrastructures and Buildings by the 2007 Noto Hanto Earthquake

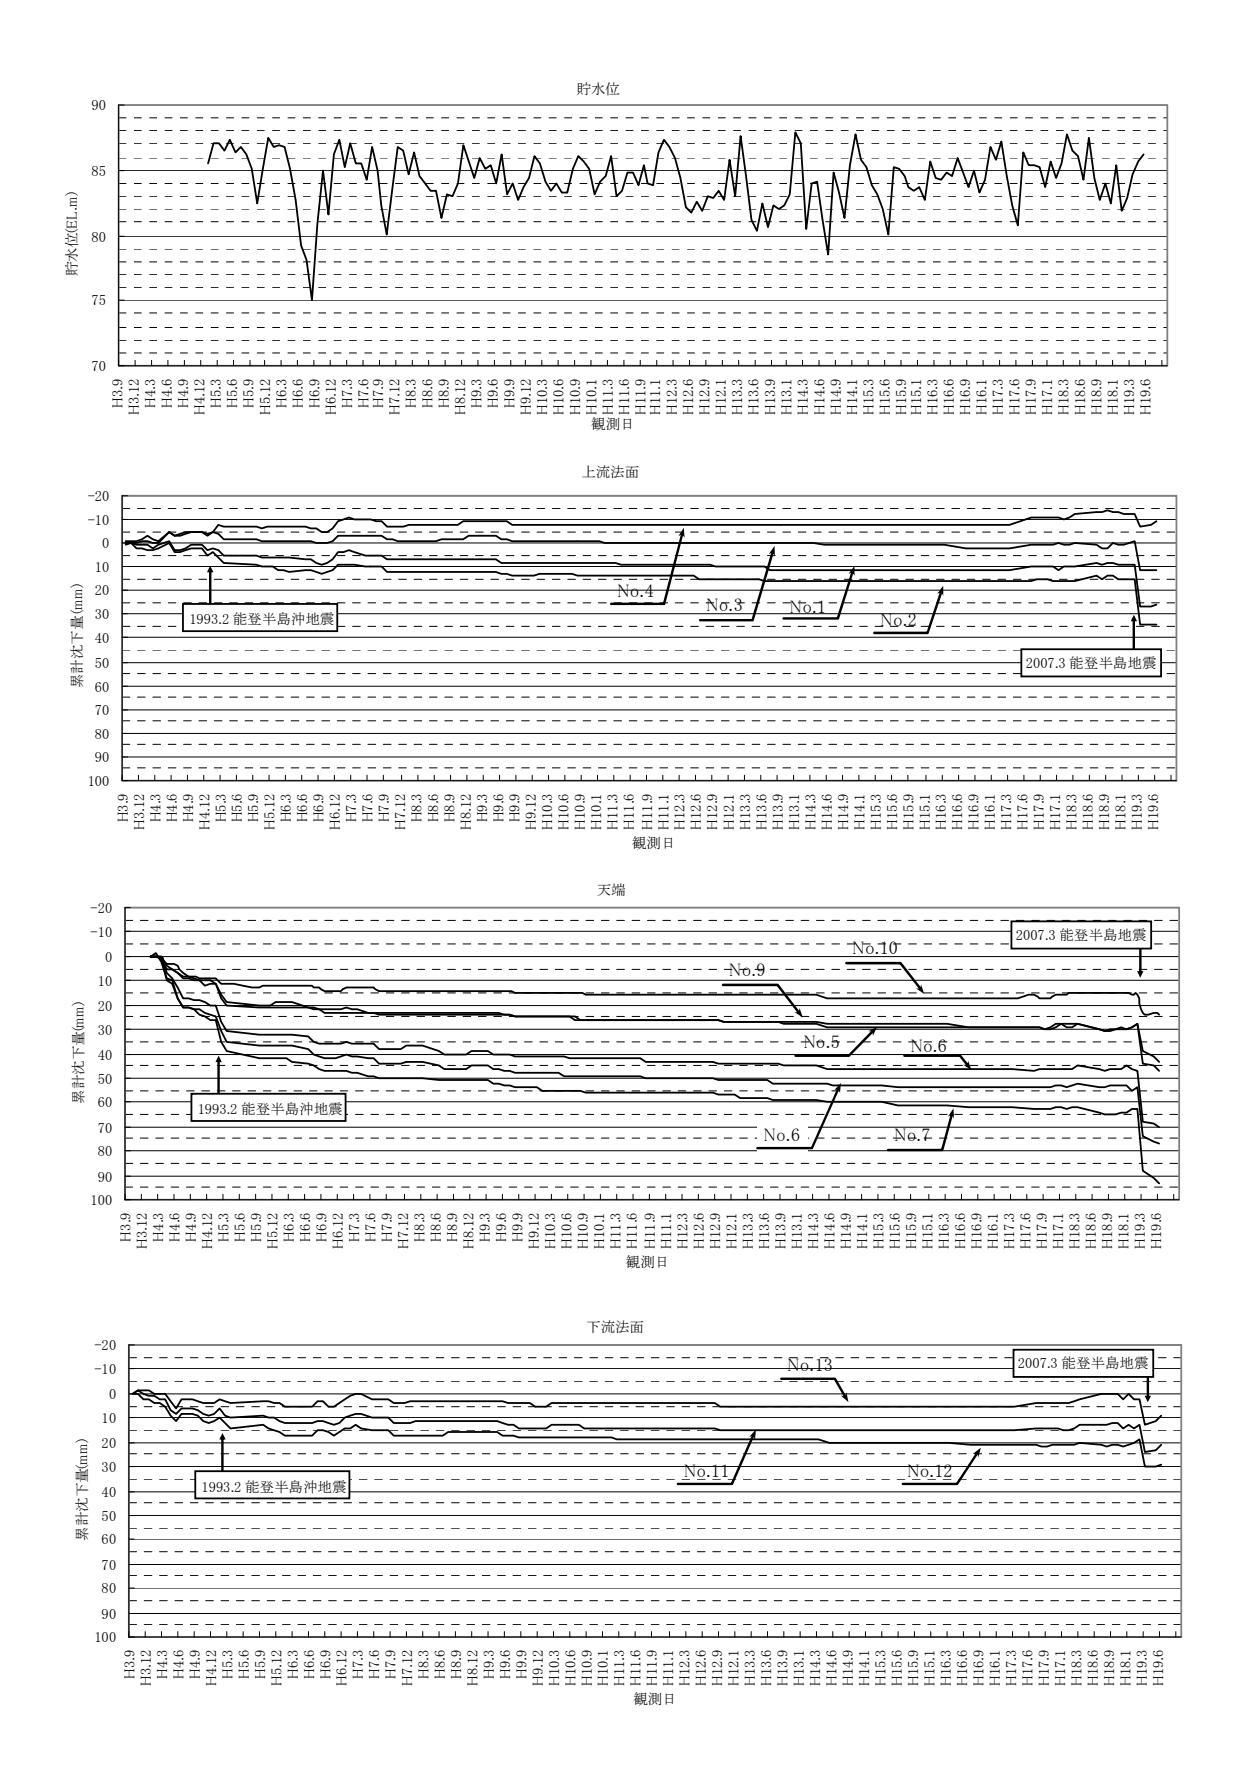
図-5.23 累積沈下量の経年変化(小屋ダム)(+:沈下、-:隆起)

洪水吐きの横の展望広場において盛土擁壁と基礎コンクリートの境界の開きがみられる。 この開きは 1993 年能登半島沖地震において発生を確認したものである。1993 年の地震後 の計測で上流端から水平に 36cm の位置で開口幅が 23mm であった(写真-5.7(a); 1993 年 地震直後)が、今回の地震後に計測したところ同一位置の開口幅は約 50mm であった(写真 -5.7(b); 今回地震直後の写真)。1993 年以降の開口幅増分量は、最近傍に位置する上流法 面の外部標的(No.1)の 1993 年地震以降の累計沈下量 24mm(図-5.23) とほぼ一致する。 このことからも、展望台の盛土擁壁のテールアルメ板が洪水吐きコンクリートに差筋して あり沈下せず、その基礎となっている堤体が沈下したために開口していることがわかる。

今回の地震においては、外部変形測量値について、地震前の測量(3月10日)と比較して、地震翌日(3月26日)は、上流面で最大19mm、天端で最大25mm、下流面で最大11mmの沈下量が計測された。また、水平移動量をみると、天端と上流法面は上流方向にそれぞれ最大0.7mm、6.2mm、下流法面は下流方向に最大3.4mmの変位が観測された。図-5.23と図-5.24に、外部変形測量結果による堤体の沈下量および水平移動量の経年変化を示す。また、天端測線における累計沈下量の推移を図-5.22に示す。

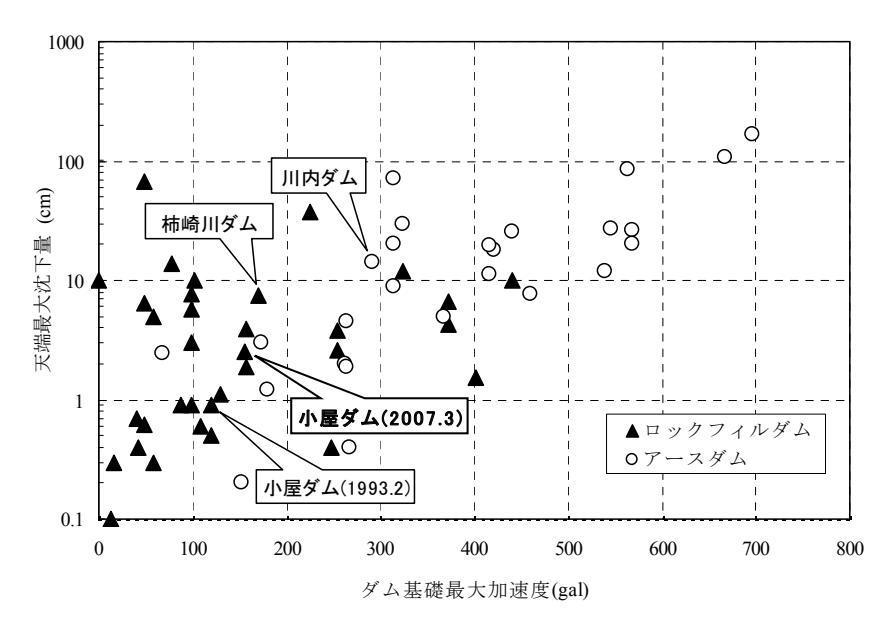
図-5.25 国内外のフィルダムにおけるダム基礎最大加速度 と天端最大沈下量の関係(文献(5)に加筆)

図-5.25⁵⁾は、国内外(日本、アメリカ、メキシコ、チリ、ペルー、フィリピン、台湾、 ニュージーランド)のフィルダムにおいて、1920年代以降の過去の地震により生じた 天端最大沈下量とダム基礎最大加速度(距離減衰式等による推定を含む)の関係を示し たものである。対象としたフィルダムには、基礎に沖積層を残したダムも含まれている が、基礎や堤体の液状化に伴う沈下変形事例は対象外としている。今回の地震における 小屋ダムの天端中央における沈下量 25mm を図-5.25 に併記した。小屋ダムの最大沈下 量は、他ダムの天端最大沈下量とダム基礎最大加速度の関係の比較的下限域に位置して いる。これは、小屋ダムは岩盤の上に、大型機械施工で締め固めたロックフィルダムで あるため、沈下量の下限域に位置したものと推察される。小屋ダムの土質コアは D 値 95%以上を管理値として 21 トンのタンピングローラーで締固め施工し、ロックゾーンは 18 トン振動ローラーで締固め施工された。

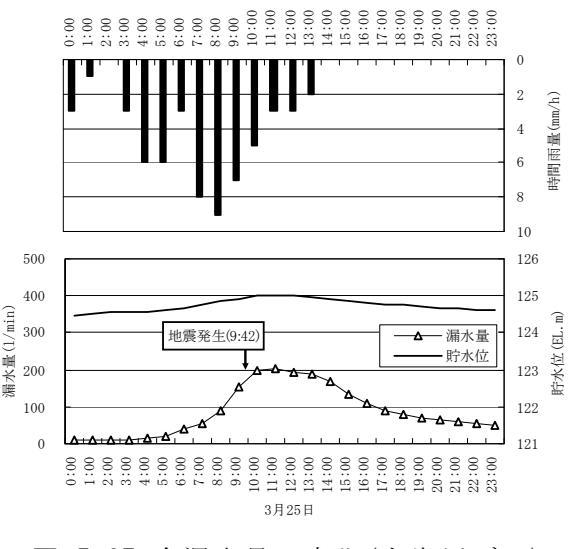
図-5.27 全漏水量の変化(白岩川ダム)

当ダムの漏水量(浸透量)観測も角川ダムと同様に、堤体(コア)からの浸透水、基礎の浅い部分を流れる浸透水、周辺地山からの湧き水、下流堤体・周辺地山への降水などを堤体下流法尻に設置した堰で計測するものである。そのため、計測前、計測時の降水量の影響を大きく受ける。地震の前日からの降雨により、ダム地点における地震時の累加雨量は 53mm であった。この影響で、地震前から漏水量は増加傾向にあった(図-5.27)。地震による顕著な増加は確認できず、降雨終了後は次第に減少し、漏水量の観測値は安定している。

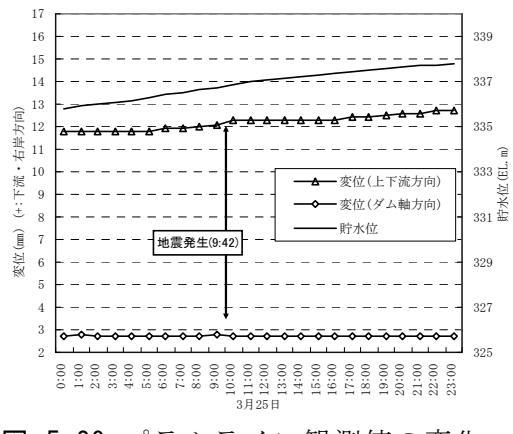
図-5.29 プラムライン観測値の変化 (久婦須川ダム)

堤体 9BL に設置されているプラムライ ンでは、地震直後に下流方向に 0.2mm、左 右岸方向に 0.1mm の変位が観測された(図 -5.29)。いずれも変位量としてはわずかで あり、その後の貯水位上昇にともない、下 流方向への変位が増加しているが、これま での水位と変位の通常の相関関係の範囲 である。

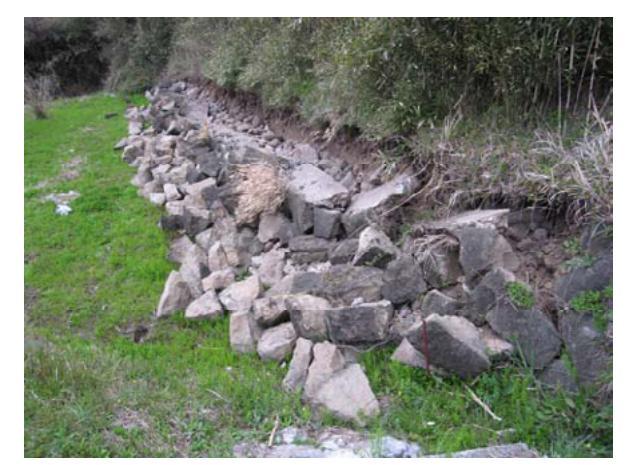
-5.9)、堤体の一部のすべり(Bため池、 Cため池)(写真-5.10)、下流法尻の土留 めの損壊(Dため池)(写真-5.11)など であった。

写真-5.11 Dため池下流法尻の土留(石積) の崩壊

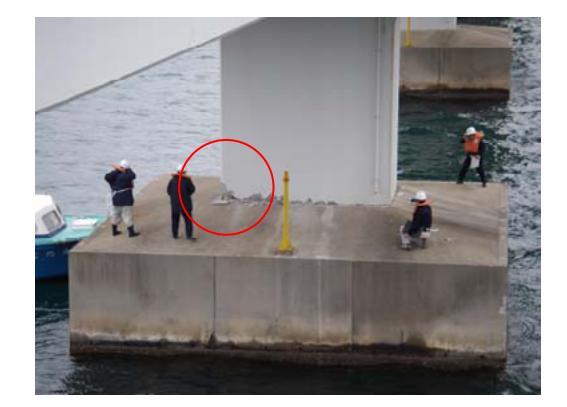
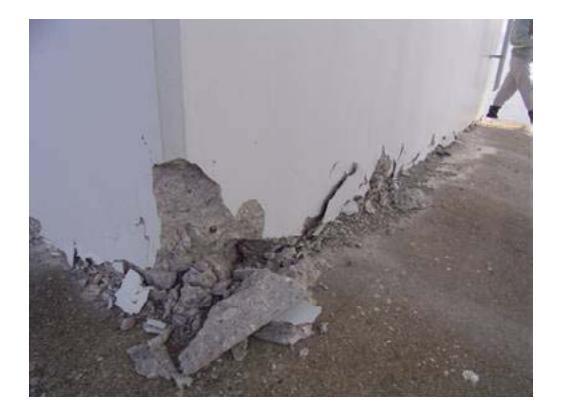
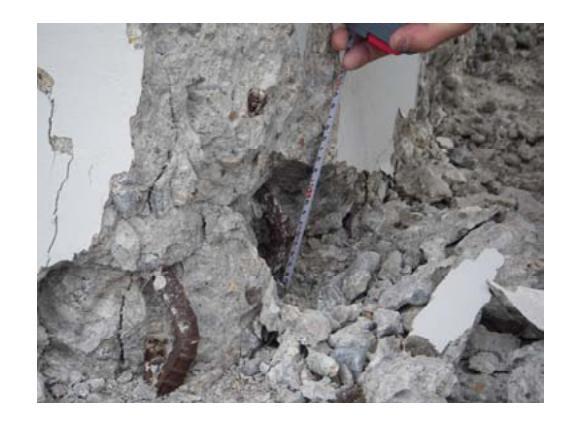
橋脚基部における曲げ損傷によるコンクリ ートのひびわれ、部分的なかぶりコンクリー トの剥離、軸方向鉄筋のはらみだし3本を確 認した。被害としては、耐力、変形性能とも にほとんど影響がない程度であり、応急復旧 としては鉄筋が露出しているはらみだし部に モルタル等で断面補修を実施することが適当 と判断された。

写真-6.2 P6橋脚の損傷状況(石川 県撮影)

写真-6.3 P6橋脚基部の損傷状況 (写真-6.2の〇部拡大)

写真-6.4 橋脚基部の軸方向鉄筋の はらみだし状況

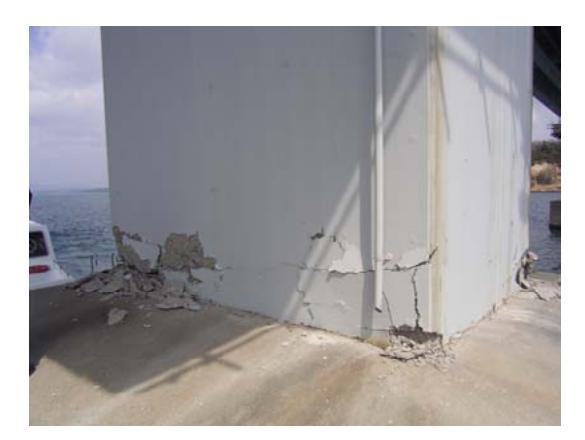
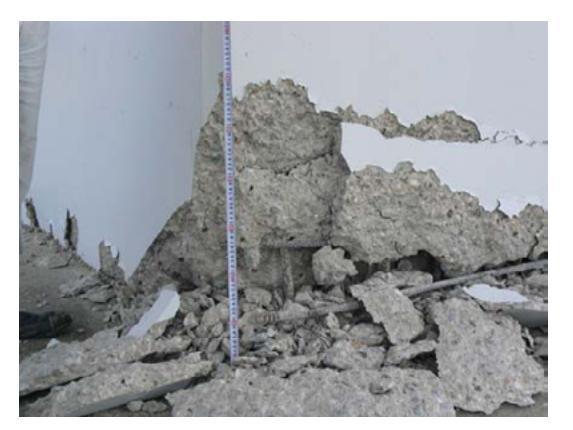
本橋では最も大きな損傷箇所であった。橋脚基部(写真-6.5)において曲げ損傷による ひびわれ、かぶりコンクリートの剥離があり、多くの軸方向鉄筋にはらみだしがみられ、 橋軸方向面の軸方向鉄筋で1本、橋軸直角方向面で2本の破断が確認された(写真-6.6~ 写真-6.7、図-6.5)。また最下段の帯鉄筋の1本の破断が確認された。

5%程度と大きくないことから耐荷力の 大きな低下はないものと判断された。ま た帯鉄筋の破断も1本のみと限定的であ ったため、これが残存耐荷力に及ぼす影 響は限定的と考えられた。応急復旧とし ては、軸方向鉄筋がはらみだして、コン クリートが剥離しているので、橋脚とし ての剛性低下が懸念されることと、はら みだした鉄筋が余震等の影響で再度の引 張りや曲げの繰り返し変形を受けると破 断する可能性もあることから、モルタル 等による断面補修が必要と判断された。

写真-6.6 P7橋脚基部の損傷状況

写真-6.7 P7橋脚基部の損傷状況

断面修復による応急復旧は、3月30日に 完了し、4月2日には一般車両の供用が開始された。

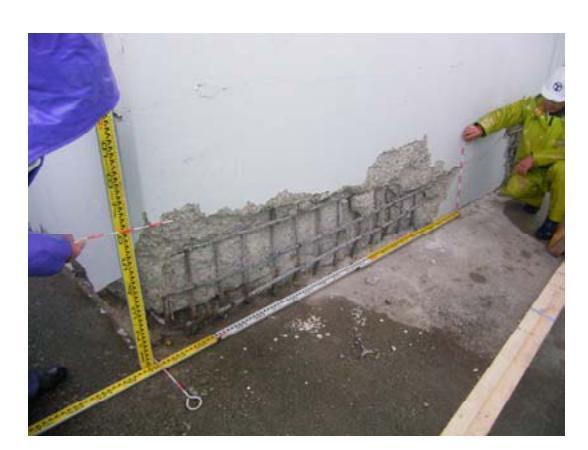
写真-6.8 はつり作業完了後(石川県撮影)

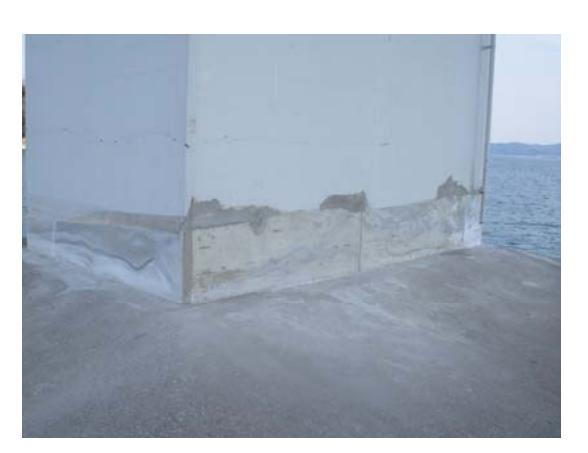
写真-6.9 断面修復後(石川県撮影)

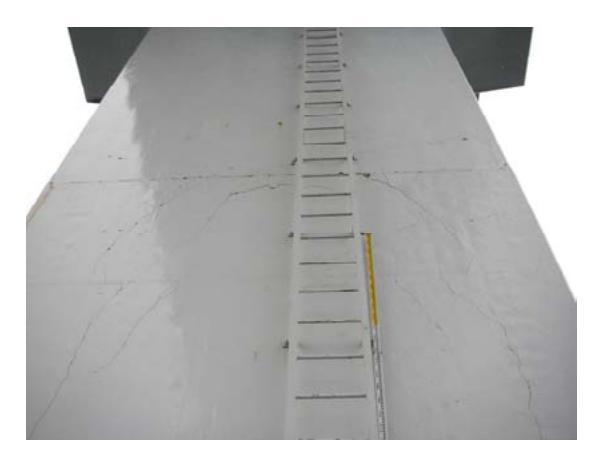
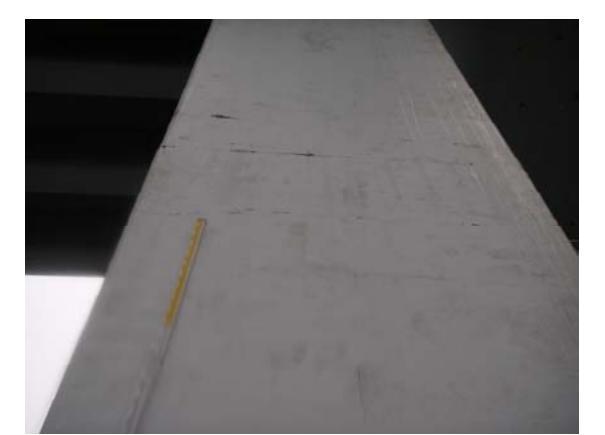
橋脚中間部段落とし部で曲げひびわれとせん断ひびわれ(可動橋脚で、橋軸直角方向の 地震力による)が確認された。ひびわれの発生状況としては、典型的な段落とし部の損傷 と判断された。被災度としては小被害程度¹⁾と評価され、せん断耐力もほとんど低下して いない程度と考えられる。したがって応急復旧として、樹脂注入等の実施が適当と判断さ れた。これによりせん断耐力はほぼ初期段階と同程度を確保できるものと考えられた。

写真-6.10 P10橋脚のせん断ひびわれ (石川県撮影)

写真-6.11 P10橋脚側面のひび割れ (石川県撮影)

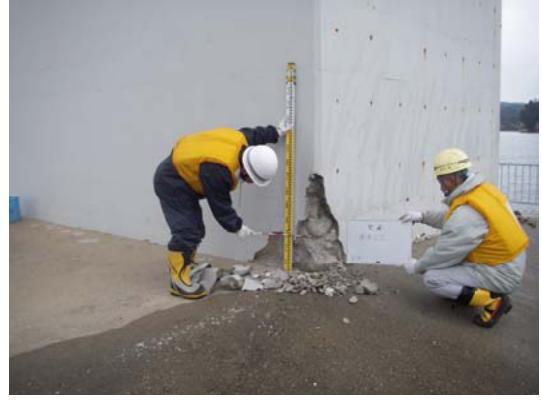
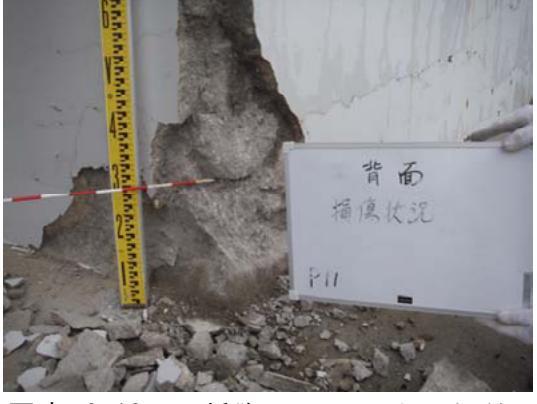
橋脚基部において小規模のかぶりコンクリートの剥落が確認された。被害としては、耐 力、変形性能ともにほとんど影響がない程度であり、モルタル等で断面補修を実施するこ とが適当と判断された。

写真-6.12 P11橋脚のコンクリート剥 落箇所(石川県撮影)

写真-6.13 P11橋脚のコンクリート剥 落箇所(石川県撮影)

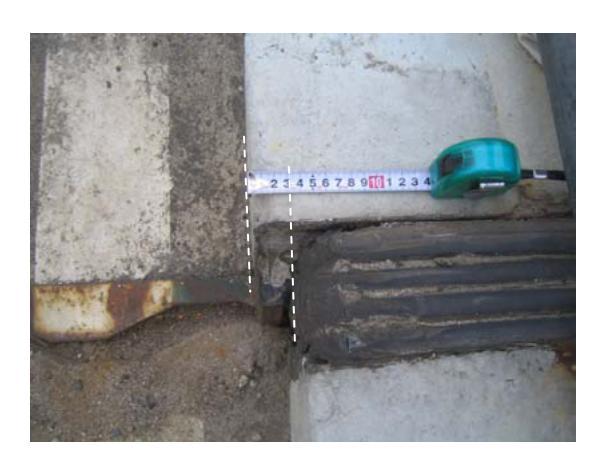
本橋では橋脚以外に単純桁の一径間(P7~P8間)で上部工の橋軸直角方向への変位が確認された。支承部の調査では両支承部で約4cm(P8橋脚上)、約1cm(P7橋脚上)の変位が確認された。(変位の数値はリング支承と下部構造天端間の変位。起点から終点に向かって左方向へ)。しかし、変位量も小さく、桁自体は下部構造天端、支承上で安定して支持されている状態であったので、構造安全性上問題はなく本変状に対して、供用安全性確保の観点からの応急復旧は特に必要はないと判断された。

写真-6.14 地覆の橋軸直角方向変位

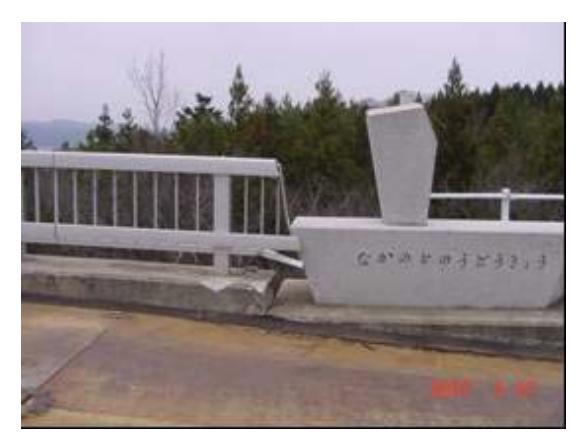
一方、斜張橋区間に連続した取り付け高架橋部と土工の境界では段差や高欄の損傷がみ られた。盛土部の沈下や変形によるものと思われる。

写真-6.16 高欄の損傷

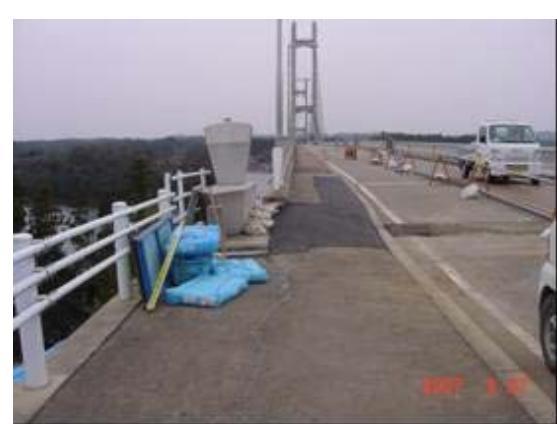
写真-6.17 橋台背面部の応急処置

なお、調査時点で段差部では路面の段差すりつけによる仮復旧が完了しており、片側交 互通行によって一部車両の通行が確保されていた。

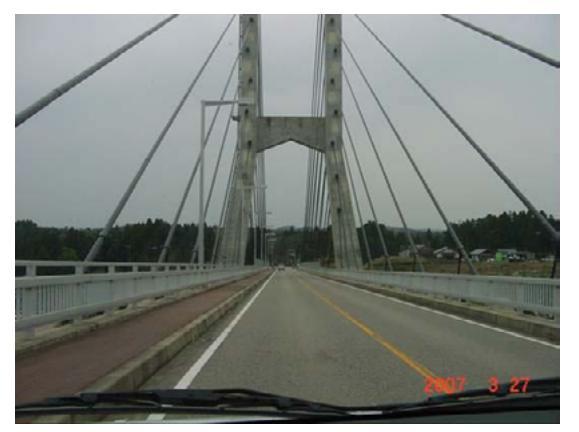
写真-6.18 車中から橋面を撮影

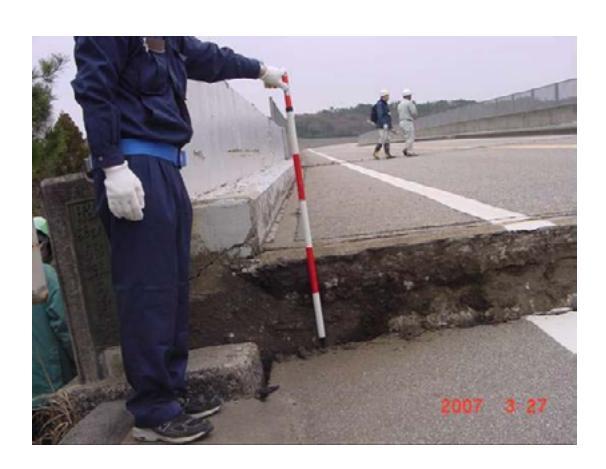
一方、両橋とも、橋台背面の土砂の流出、盛土の変形によるものと考えられる橋梁前後 の盛土区間での顕著なひびわれや陥没、橋梁路面との段差がみられた。段差は、地盤改良 後、舗装工事がなされ4月25日に復旧工事が完了し、それを受け、4月27日に一般車両の供 用が開始された。

写真-6.20 橋台背面の段差

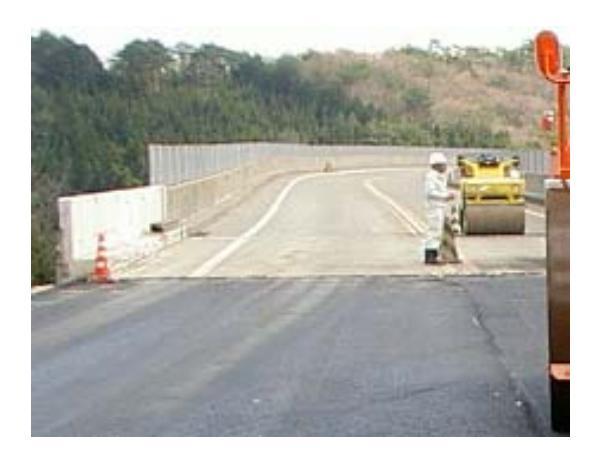
写真-6.21 舗装復旧後(石川県提供)

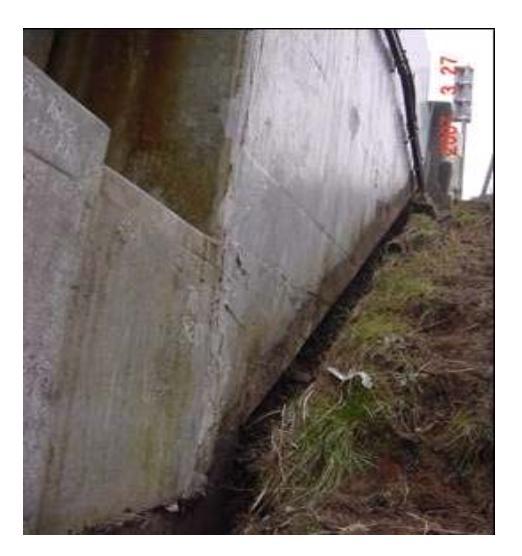
写真-6.23 橋台背面にできた空洞

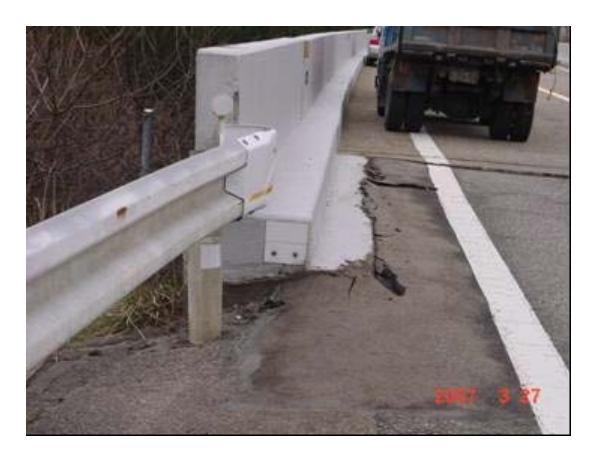
写真-6.25 左のウィング箇所の拡大

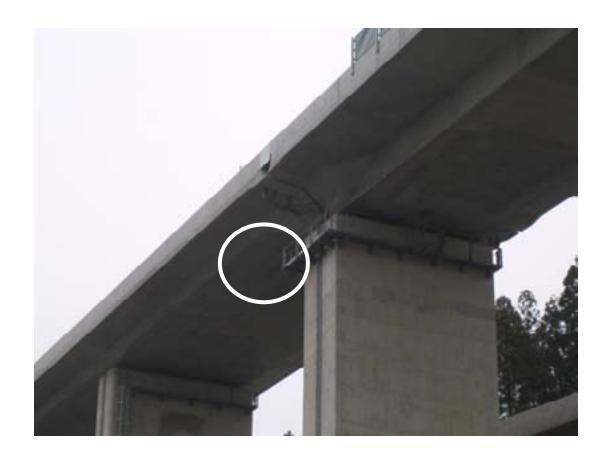
本橋は、4径間連続のPCラーメン橋(橋長194m)と3径間連続のPC中空床版橋 (76m)からなる高架橋である。損傷は、P3(両橋の掛け違い部)上の上部工桁端部の 片側高欄直下位置にコンクリートの剥離がみられた。損傷の状況より地震による両橋の桁 端部同士の衝突が推定された。

なお、損傷範囲は限定的であり、PC鋼材の定着部など構造系への影響はないものと考 えられ供用性に支障をきたすような耐荷力低下もないと判断された。

写真-6.27 此木高架橋損傷箇所

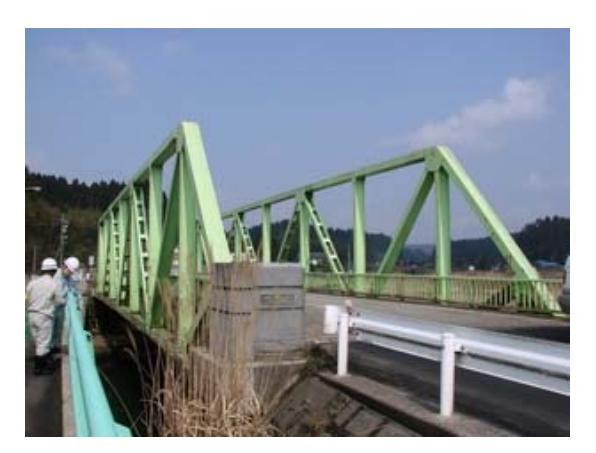
写真-6.29 白潟橋全景

単径間下路式トラス橋。固定側支承部の前面側に配置されたアンカーボルトの抜け出し (4cm程度)が見られたことから、両橋台は前面に若干移動したと考えられる。単径間の 構造であり、橋梁の機能や安全性上、直ちに問題となることはないと判断された。橋台は、 当初よりアースアンカーにより補修がなされていたことから、以前にも側方移動がみられ たものと思われる。したがって、軟弱地盤上に橋台及び盛土の建設がなされていたと考え られ、今回の地震により移動量が増加したものと考えられる。

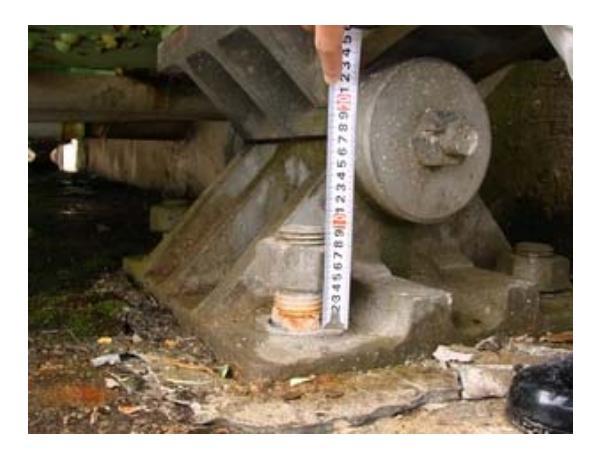
写真-6.30 支承部アンカーボルト抜 出状況

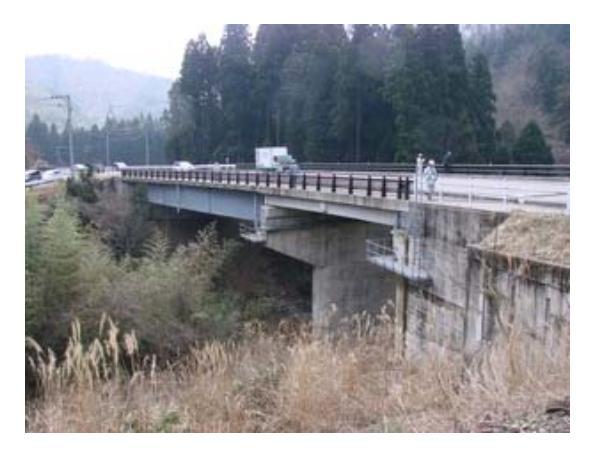
写真-6.31 高瀬橋全景

2径間単純鈑桁橋。左側写真の奥側に位置する固定支承のサイドブロックが橋軸直角方 向に変形した。しかし、ゴム支承本体の損傷はなく、橋梁の機能や安全性上直ちに問題と なることはないと判断された。中間橋脚部直上の高欄継手部に移動の跡が、また、歩道部 にも衝突の跡が見られた。以上より、地震による橋脚上で桁端部同士の衝突が生じたこと が推定される。

橋台背面の沈下による路面の段差が生じたが、調査時点では段差部のすりつけによる復 旧が完了しており、通行に問題のない状態となっていた。

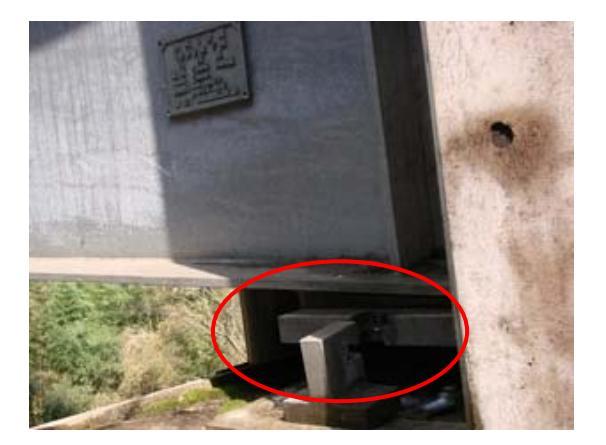
写真-6.32 支承部サイドブロックの 変形

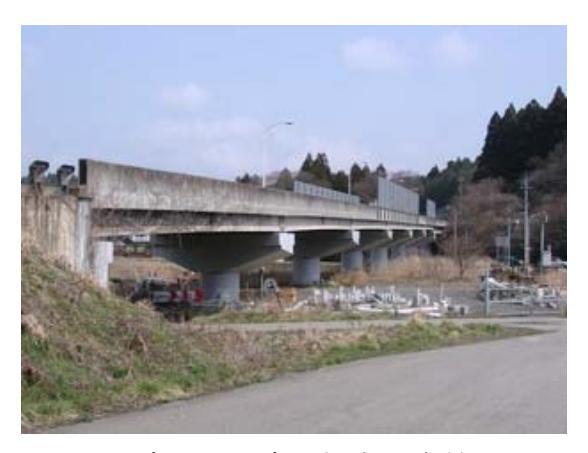
写真-6.33 市ノ坂大橋全景

写真-6.33の奥から2基目及び4基目の橋脚横梁部のかぶりコンクリートが剥落し、鉄筋が露出した。しかし、その範囲は限定的でだり鉄筋に変状もないため、耐荷力は十分に あると考えられ、橋梁の機能や安全性上直ちに問題となることはないと判断された。また、 3基目、5基目においては、横梁部にひび割れの発生を確認した。

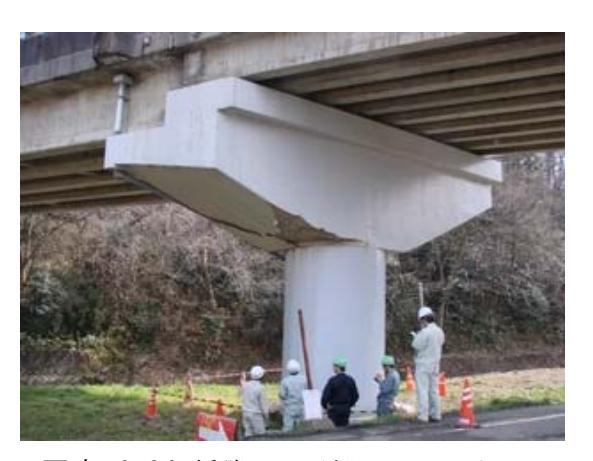
写真-6.34 橋脚のかぶりコンクリー トの剥落

市ノ坂大橋では、梁部の損傷によってかぶりコンクリートの剥落が生じており、このような現象についても検討が必要とされる。

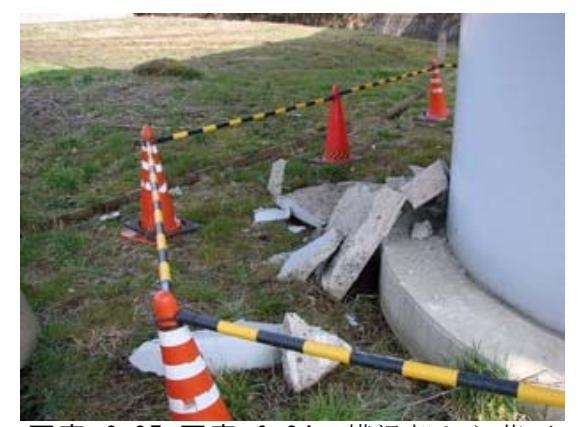
写真-6.35 写真-6.34の横梁部から落下 したかぶりコンクリート

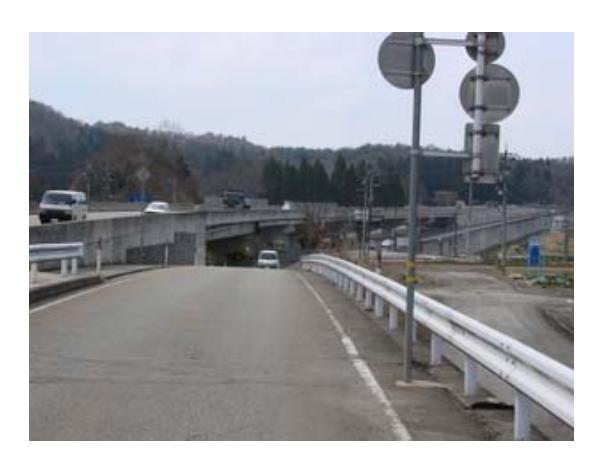
写真-6.36 上町高架橋全景

本橋は、7径間からなる連続プレテン桁、単径間単純桁であり、一部、曲線区間を含ん でいる。曲線橋と背面土工直線部を結ぶ端部橋脚と橋台の間にすりつけの桁が配置されて いる区間で橋台と端部桁(単純桁)の壁高欄の衝突による損傷が生じた。桁の回転により 端部桁曲線部外側で桁と高欄が接触したものと考えられる。橋梁構造本体に損傷はなく、 橋梁の機能や安全性上直ちに問題となることはないと判断された。

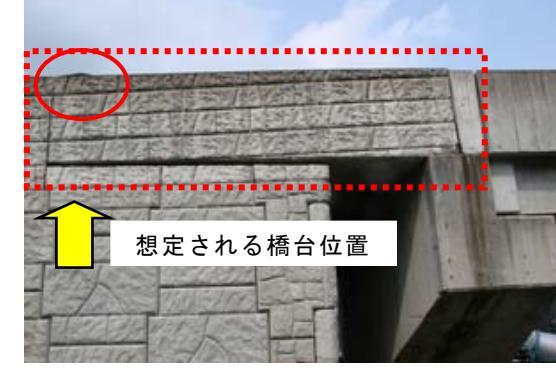
写真-6.37 橋台と端部桁

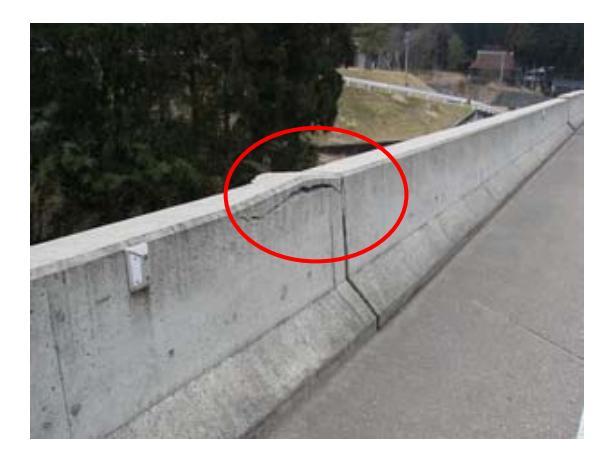
写真-6.38 橋台と端部桁壁高欄の衝突

しかしながら、橋脚梁部の損傷や、斜橋において桁に大きな変位を生じたものも確認さ れた。また、上町高架橋の壁高欄の損傷は、曲線橋特有の挙動が関係していると考えられ た。今後、橋梁形式と被災度の要因分析を行う際に考慮すべき要因と考えられる。

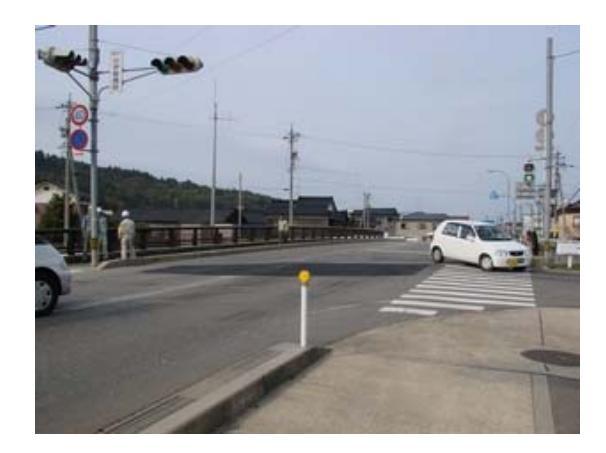
写真-6.39 小伊勢橋全景(橋台背面沈下)

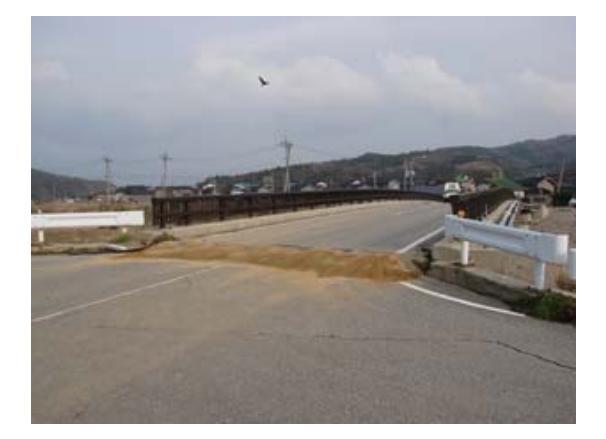
鹿磯橋については、さらに、中間橋脚上の地覆にひび割れがあり、また、橋台パラペットにひび割れ、その背面で舗装の盛り上がりが見られた。液状化により地盤がゆるんだことにより、橋台が前面に若干移動した可能性がある。なお、これらの被害は、橋梁の機能や安全性上直ちに問題となることはないと判断された。この橋梁についても、段差部では路面の段差すりつけによる復旧が完了しており、通行に支障はなかった。

写真-6.41 鹿磯橋全景(橋台背面沈下)

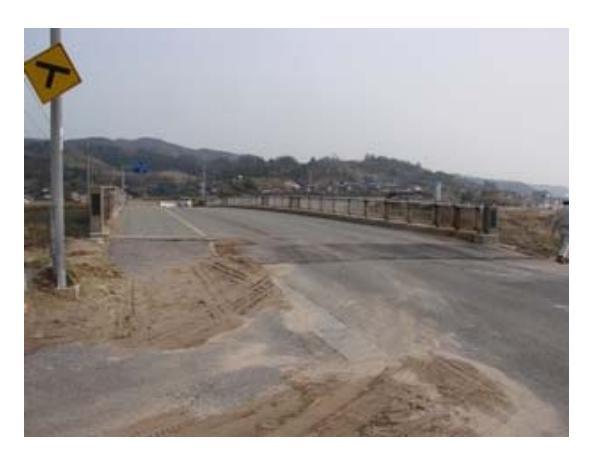
写真-6.40 西の端橋全景(橋台背面沈下)

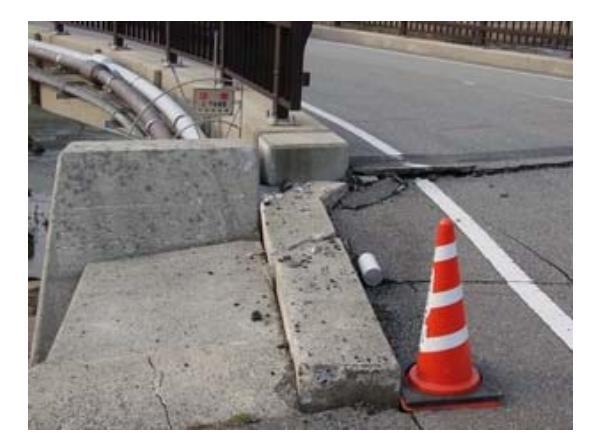
写真-6.42 鹿磯橋(橋台部の損傷)

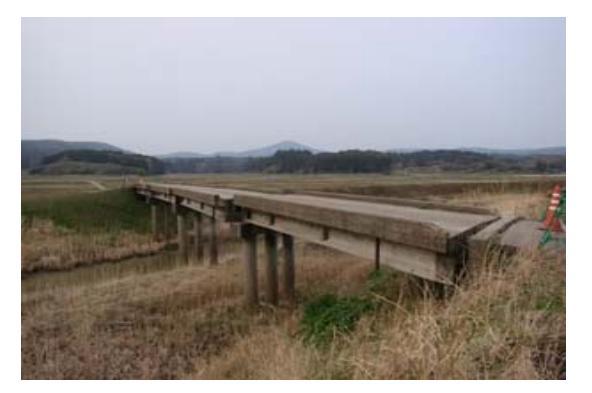
写真-6.43 (13) 橋全景

また、農道橋と思われる(13)橋は、斜角を有するパイルベント橋であり、桁の回転によ る変位が生じ、通行止めされていた。間詰め材である帯状のゴムに桁が設置されているだ けで上下部構造が固定されていないこと、斜角を有すること、下部構造の剛性が小さいた めに変位が生じたと考えられた。

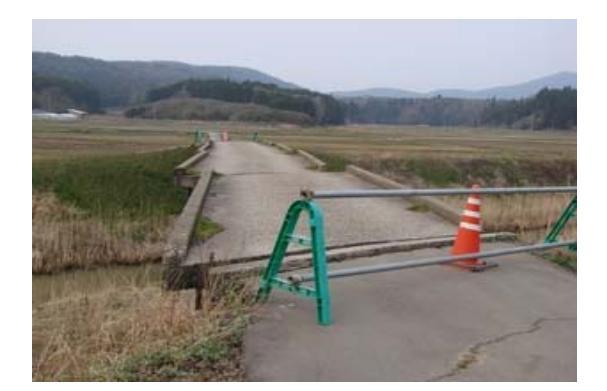
写真-6.44 (13)橋(桁の回転による変位)

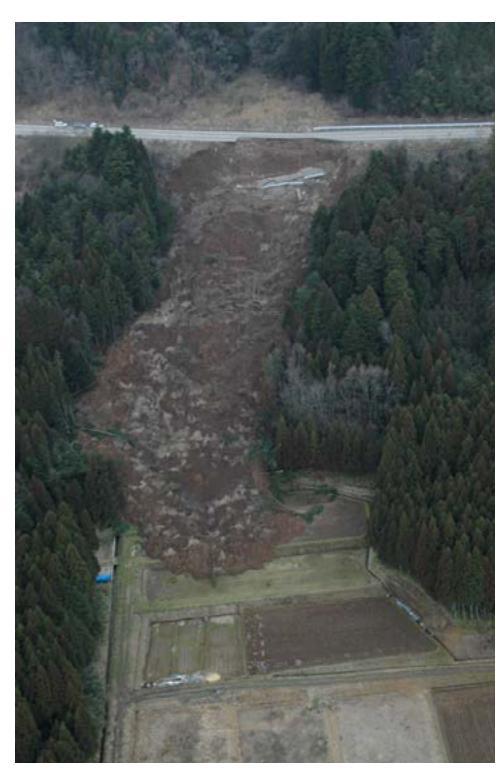
盛土背後の平地は苔が繁茂する等、湿地化しており、背後地山から盛土内に常時か ら水分の供給がなされていた可能性がある。また崩土先端部の土砂は粘土分を多量に 含んだ砂質土で、含水比は相当高いようであった。崩壊状況、盛土背後の状況から、 山側からの地下水が浸透により盛土内へ供給され、盛土内の含水比が高かったことが 被害の要因となった可能性が考えられる。 応急復旧では、盛土背後の平地部と一部の地山の切土により迂回路(2 車線)が確保された。また崩壊の拡大が懸念されたため、崩壊部背後に H 鋼杭及び頭部排土工を施工し、迂回路の安定性が確保された。

写真-7.2.1 被災箇所の航空写真(七尾市中島町豊田その5 5.6kp 縦-6) (石川県提供)¹⁾

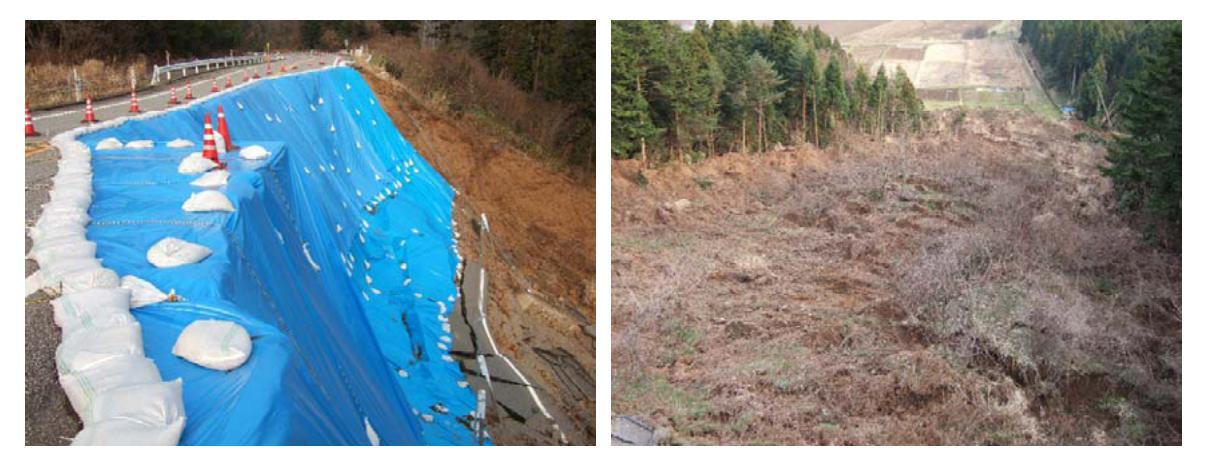
写真-7.2.2 被災状況(七尾市中島町豊田その5 5.6kp 縦-6) (左:路面、右:のり先方向)

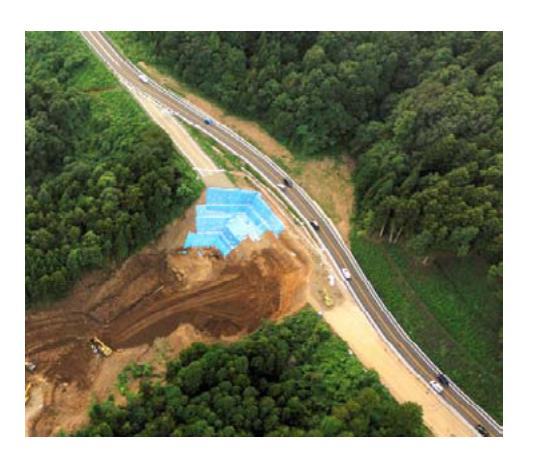
写真-7.2.3 応急復旧及び本復旧 状況(石川県提供)²⁾

本復旧では、崩壊土砂を撤去し、盛土下部には良質土による補強土盛土が、盛土上 部には現地発生土の改良土を用いた盛土が構築された。盛土内部には排水材を敷設す るとともに、掘削面には排水層を施工し、暗渠工により流末へと浸透水が排出されて いる。

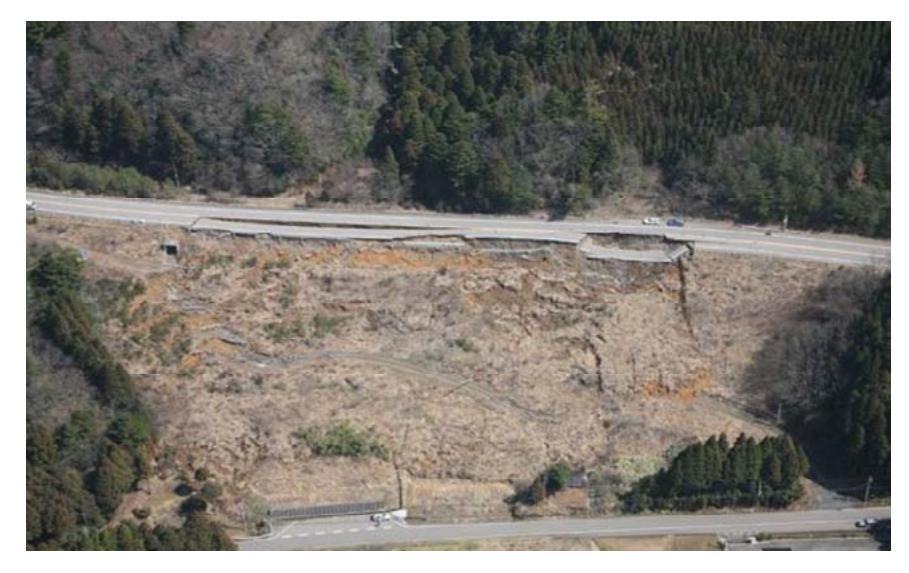
図-7.2.13 に示したボーリング柱状図によれば、基盤地質は風化凝灰角礫岩で N 値 10 程度以上であり、盛土材は礫混じりシルト質粘土で N 値 5 程度となっている。基 盤と盛土間には、N 値が 5 程度の表層がある。地下水位はのり尻付近では盛土内にあ ることから、常時から盛土内に水の供給がなされていた可能性がある。盛土背後の状 況や盛土のり先の状況から、山側の沢部から相当量の流水および地下水が盛土内へ供 給され、特に盛土のり先部の含水比が高かったことが、被害の原因となった可能性が 考えられる。

写真-7.2.4 被災箇所の航空写真(能登有料 七尾市中島町土川 6.3kp 縦-9) (石川県提供)¹⁾

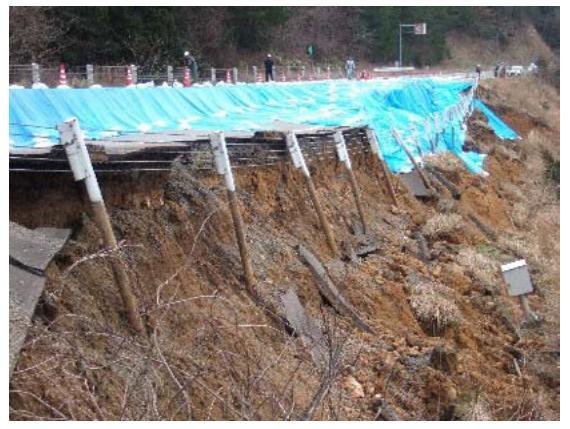
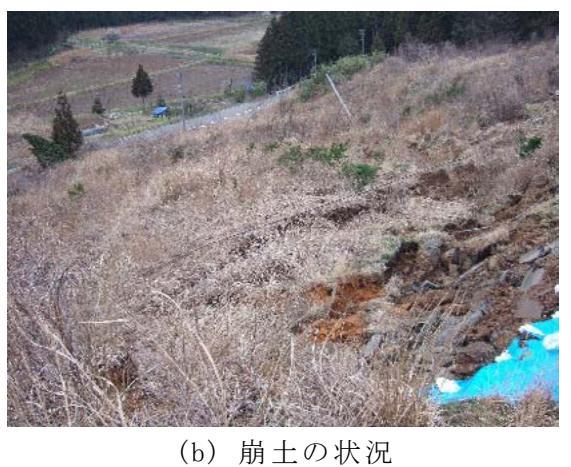
(a) 盛土崩壊状況 写真-7.2.5 被災箇所の状況(能登有料 七尾市中島町土川 6.3kp 縦-9)

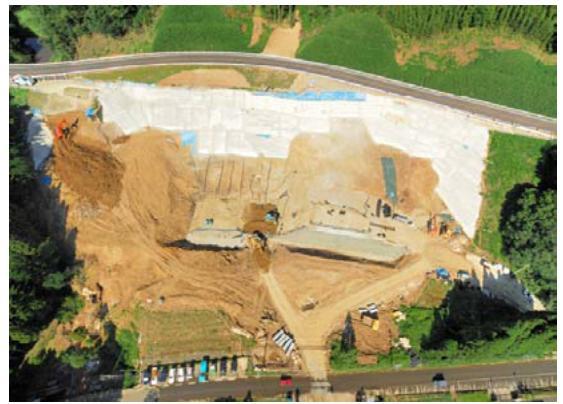
写真-7.2.6 応急復旧及び本復旧状況 (石川県提供)²⁾

写真-7.2.6 に応急復旧後及び本復旧状況を示す。応急復旧では、切土を行うことに より山側に迂回路(2 車線)が設置された。図-7.2.14 に本復旧断面を示す。本復旧 では、補強土工が採用された。排水対策が十分に考慮され、のり尻付近は栗石による 置き換えが行われ、盛土内には水平排水材が敷設された。また、補強土前面には押さ え盛土が設置された。

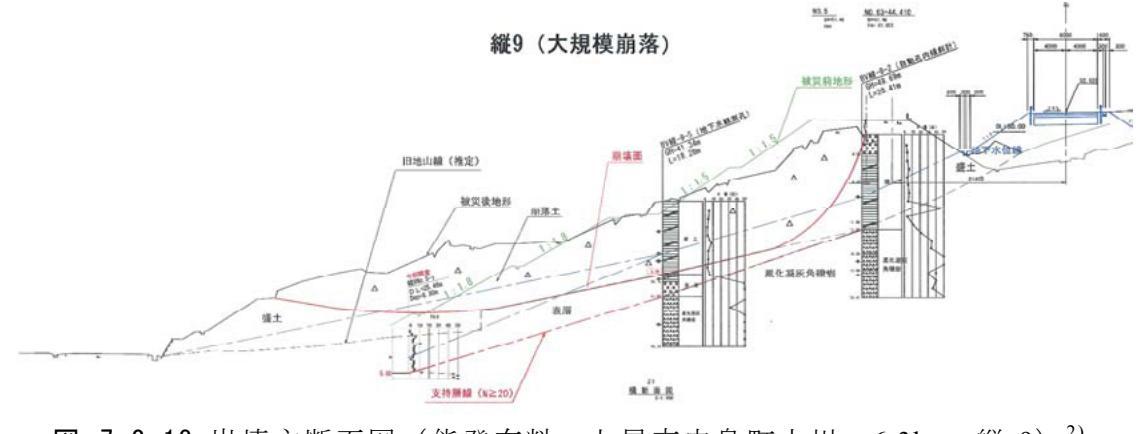
図-7.2.13 崩壊主断面図(能登有料 七尾市中島町土川 6.3kp 縦-9)²⁾

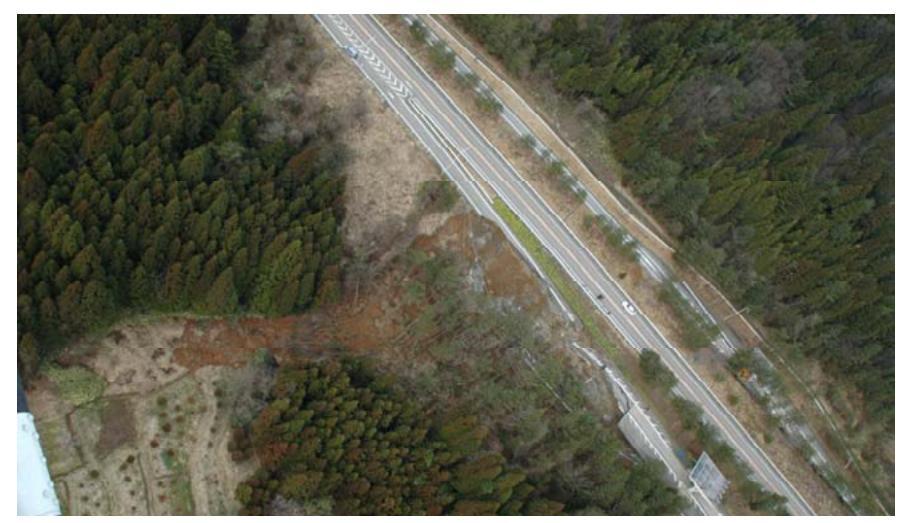
図-7.2.16 に示した被災後に実施されたボーリング柱状図によると、基盤地質は風 化凝灰角礫岩で N 値 10 程度以上であり、盛土材は礫混じりシルト質粘土で N 値 3 程 度以上となっている。基盤と盛土間には、N 値が 5 程度の腐食土層を含む表層が存在 する。地下水位がのり尻付近では盛土内にあることから、常時から盛土内に水の供給 がなされていた可能性がある。崩土先端は多量の水分を含み泥状となっていた。また、 下方の棚田も湿地化しており、湧水も見られた。背後地山の沢筋は明瞭であったが、 二次調査の際には雨天時にもかかわらず流水が見られず、背後地山からの水は表土内 を伏流している可能性が考えられる。背後地山からの水は表面排水により一度集水マ スに集められた後に横断パイプにより処理されているが、背後地山から伏流した浸透 水が盛土内に浸入し、盛土内の水位が高まっていた可能性がある。

写真-7.2.7 被災箇所の航空写真(能登有料 七尾市中島町横田その1 10.6kp 上りオ ンランプ 縦-10) (石川県提供)¹⁾

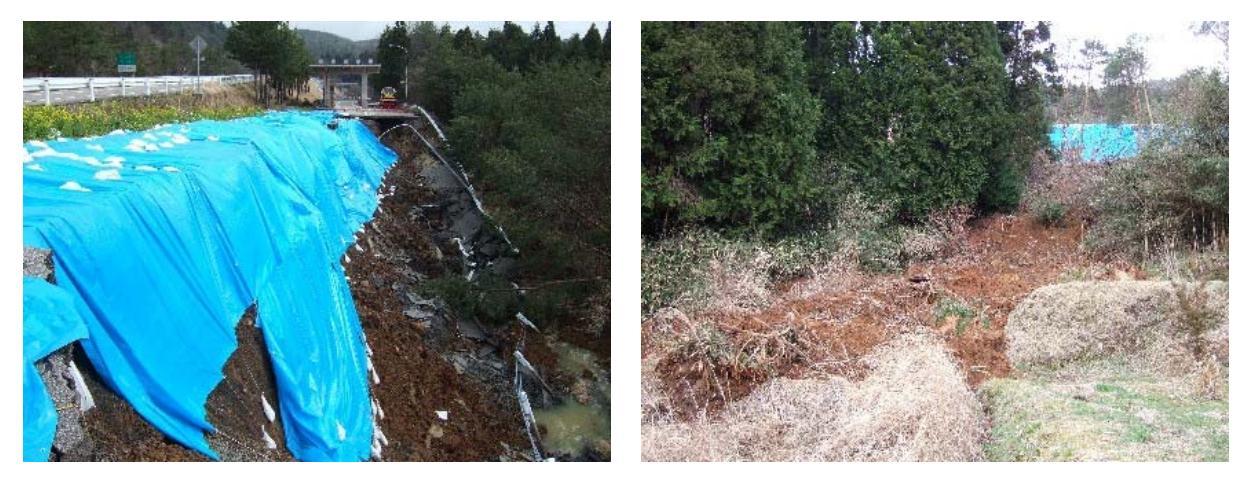
崩土の湿潤状況、盛土のり先の棚田の湿潤状況から、盛土は多量の水分を含んでいたことが被害の要因となった可能性が考えられる。

(a) 盛土崩壊状況

(b) 崩土先端部

写真-7.2.8 被災箇所の状況(能登有料 七尾市中島町横田その1 10.6kp 上りオンラ ンプ 縦-10)

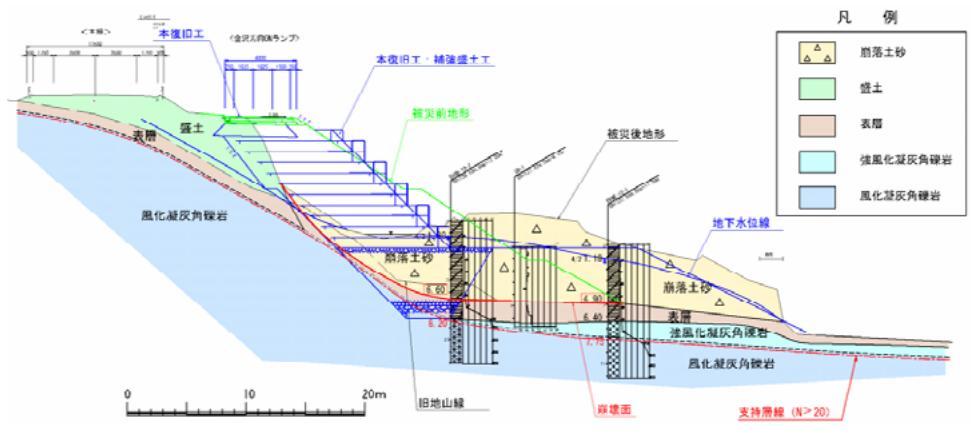
図-7.2.16 崩壊主断面図(能登有料 七尾市中島町横田その1 10.6kp 上りオンラン プ 縦-10)²⁾

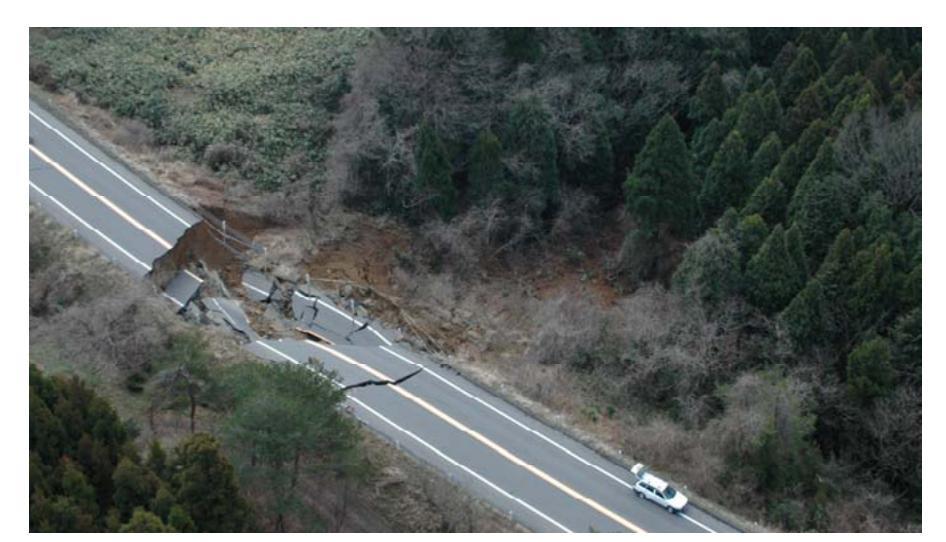
図-7.2.19 に示した被災後に実施されたボーリング柱状図によると、基盤の地質は 風化凝灰角礫岩で N 値 10 程度以上であり、盛土材は礫混じりシルト質粘土で N 値 5 程度以下となっている。基盤と盛土の間には、N 値が 5 程度の腐食土層を含む表層が 存在する。地下水位はのり尻付近では盛土内にある。山側の沢からの流水は、横断カ ルバートにより排水されていたようではあるが、盛土内に地下水位が見られることか ら、山側からの浸透水等の影響により常時から盛土内に水の供給がなされていた可能 性がある。

写真-7.2.10 被災箇所の航空写真(能登有料 七尾市中島町谷内 11.7kp 縦-14) (石川県提供)¹⁾

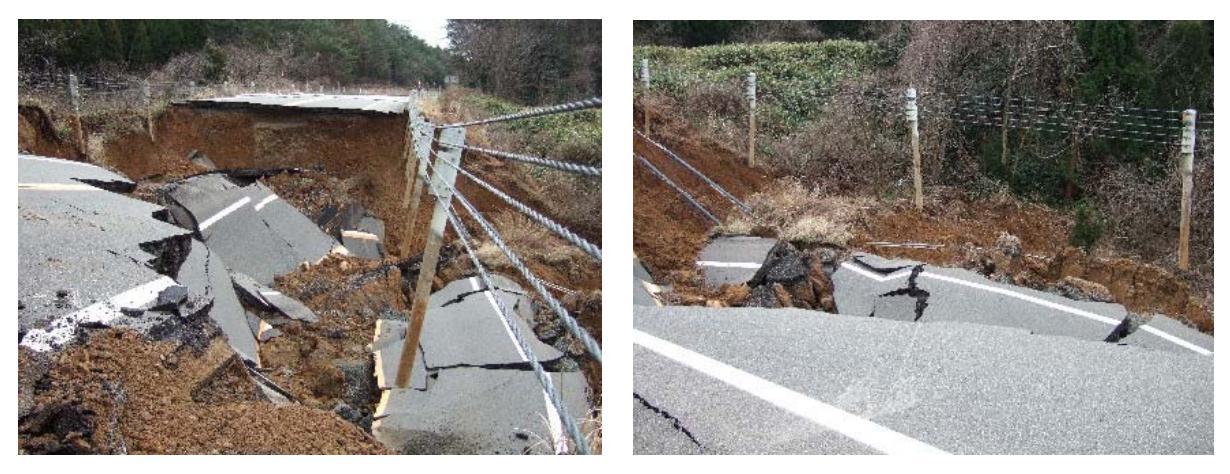
以上より、山側からの水が盛土内へ浸透していたことが被害の一因である可能性が 考えられる。

(a) 盛土崩壊状況 写真-7.2.11 被災箇所の状況(能登有料 七尾市中島町谷内 11.7kp 縦-14)

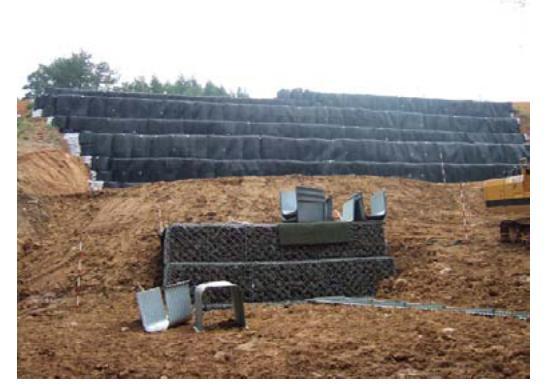
写真-7.2.12 応急復旧状況

写真-7.2.12、図-7.2.20に応急復旧後及び本復旧状況、復旧主断面図をそれぞれ示 す。応急復旧では本復旧を兼ねた耐候性大型土のうとジオテキスタイルにより復旧さ れた。補強盛土基礎地盤は砕石置換が行われ、補強盛土下方の崩土内にはφ1000mmの 排水パイプを設置するとともに、崩土先端部には大型ふとん籠が設置されていた。本 復旧ではこれに加え、補強盛土のり先に押さえ盛土が施された。

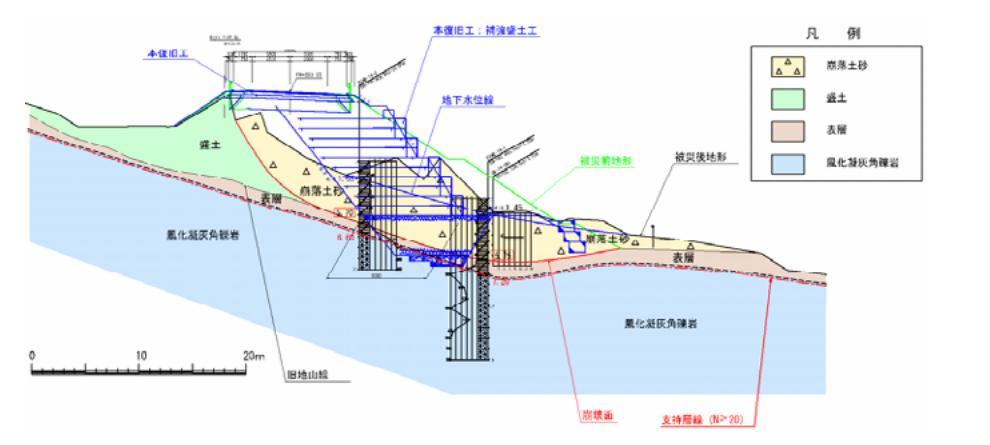
図-7.2.19 崩壊主断面図(能登有料 七尾市中島町谷内 11.7kp 縦-14)²⁾

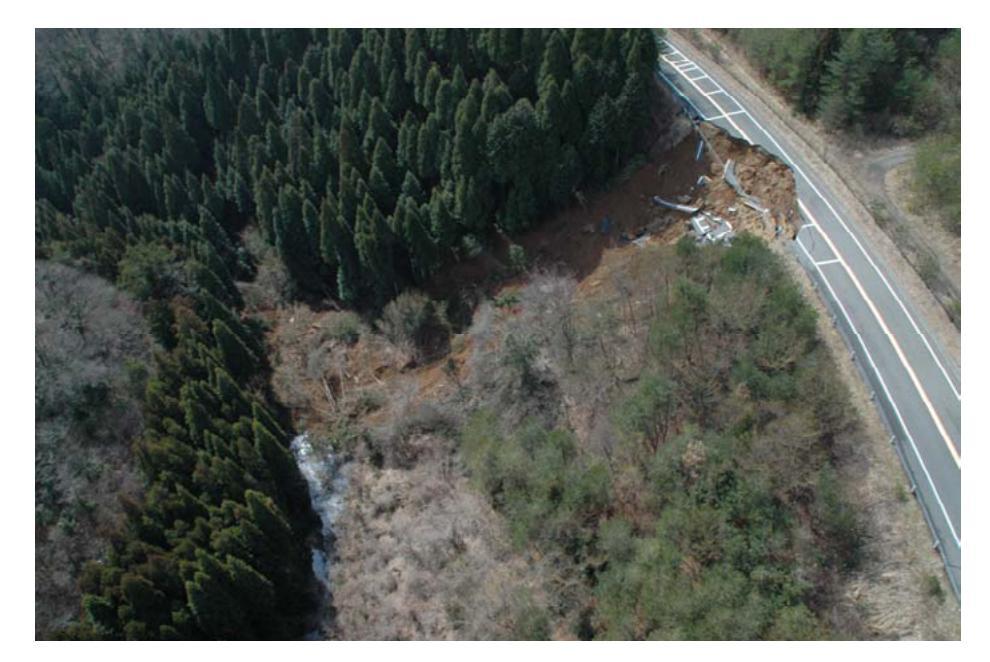
傾斜地盤上の高さ 30~35m 程度の片盛土が延長 100m 程度、2 車線にわたり崩壊し、 崩土は下方の沢筋にそって 100m 程度流下した。写真-7.2.13、写真-7.2.14 に被災箇 所の航空写真、被災時の状況を、図-7.2.21、図-7.2.22 に被害箇所の平面図、断面図 をそれぞれ示す。崩壊箇所は、2 つの尾根に挟まれた沢埋めの片盛土区間で、山側の 沢は林道として利用されており、流水等の状況は不明であった。 図-7.2.22 に示した被災後に実施されたボーリング柱状図によると、基盤の地質は 風化凝灰角礫岩で N 値 50 以上であり、盛土材は礫混じりシルト質粘土で N 値 5 程度 以下となっている。のり尻付近の基盤と盛土間には、N 値が 5 程度の腐食土層を含む 表層が存在していた。盛土内には地下水位が浅い位置に見られ、常時から山側からの 浸透水等の影響により盛土内に水の供給がなされていた可能性がある。また、被災後 の崩壊面の元盛土のり尻の高さにあたる付近には、湧水が見られた。以上より、山側 からの浸透水等の影響により盛土内には水が浸透していたことが被害の一因である可 能性が考えられる。

写真-7.2.13 被災箇所の航空写真(能登有料 七尾市中島町小牧その7 14.7kp 縦-21) (石川県提供)¹⁾

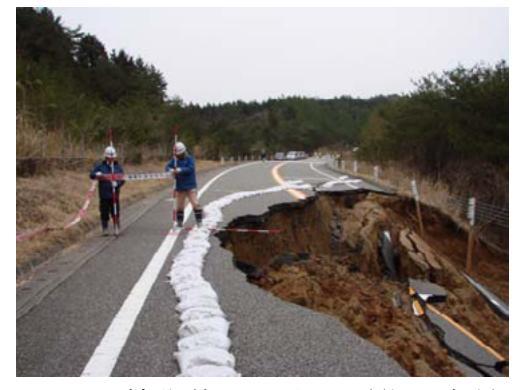
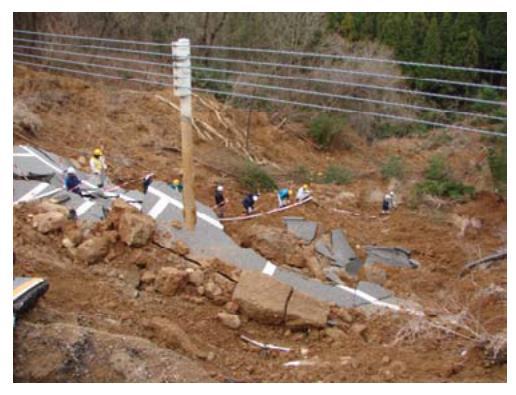
写真-7.2.14 被災箇所の状況(能登有料 (石川県提供)¹⁾

写真-7.2.14 被災箇所の状況(能登有料 七尾市中島町小牧その7 14.7kp 縦-21)

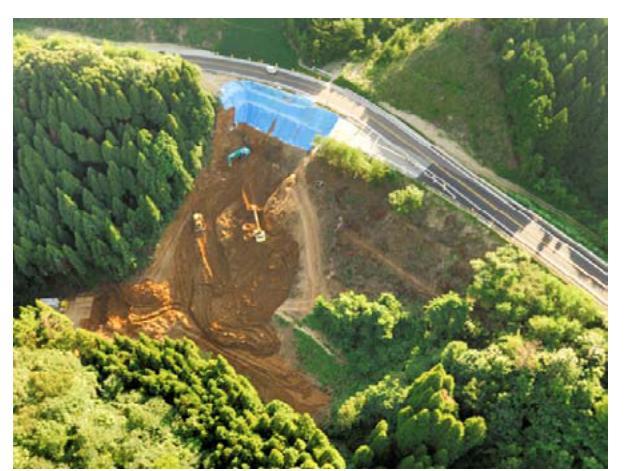
写真-7.2.15 応急復旧及び本復旧状況 (石川県提供)²⁾

写真-7.2.15、図-7.2.23 に応急復旧後及び本復旧状況、復旧主断面図をそれぞれ示 す。応急復旧では、山側を切土し併走する林道に盛土を施すとともに、崩壊面側には H 鋼と大型土のうによる押さえ盛土を行うことにより 2 車線の迂回路が確保された。 本復旧では、補強土工が採用された。排水対策が十分に考慮され、のり尻付近は栗石 による置き換えが行われ、盛土内には水平排水材が敷設された。また、補強土前面に は押さえ盛土が設置された。
