国土技術政策総合研究所資料 Technical Note of National Institute for Land and Infrastructure Management, No.438 土木研究所資料 Technical Note of Public Works Research Institute, No.4087

平成19年(2007年)能登半島地震被害調査報告

Report on Damage to Infrastructures and Buildings by the 2007 Noto Hanto Earthquake

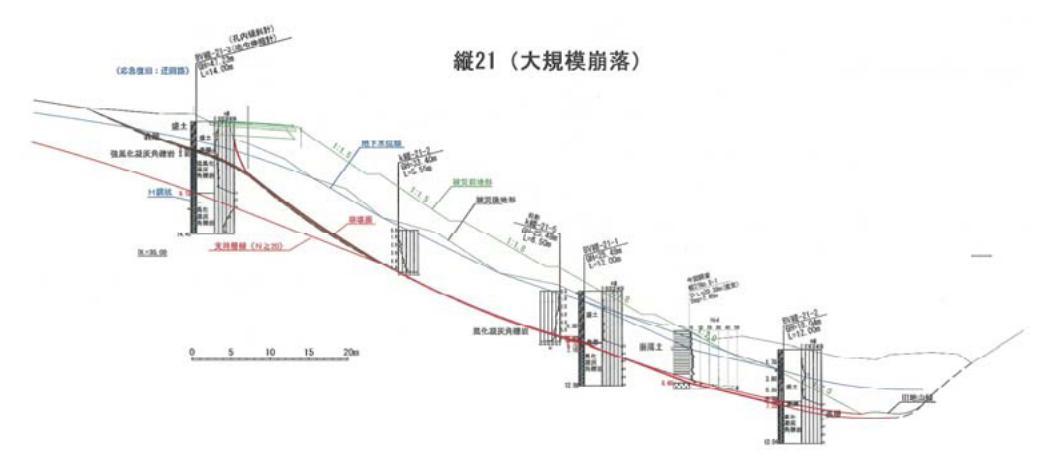
傾斜地盤上の高さ 30~35m 程度の片盛土が延長 100m 程度、2 車線にわたり崩壊し、 崩土は下方の沢筋にそって 100m 程度流下した。写真-7.2.13、写真-7.2.14 に被災箇 所の航空写真、被災時の状況を、図-7.2.21、図-7.2.22 に被害箇所の平面図、断面図 をそれぞれ示す。崩壊箇所は、2 つの尾根に挟まれた沢埋めの片盛土区間で、山側の 沢は林道として利用されており、流水等の状況は不明であった。 図-7.2.22 に示した被災後に実施されたボーリング柱状図によると、基盤の地質は 風化凝灰角礫岩で N 値 50 以上であり、盛土材は礫混じりシルト質粘土で N 値 5 程度 以下となっている。のり尻付近の基盤と盛土間には、N 値が 5 程度の腐食土層を含む 表層が存在していた。盛土内には地下水位が浅い位置に見られ、常時から山側からの 浸透水等の影響により盛土内に水の供給がなされていた可能性がある。また、被災後 の崩壊面の元盛土のり尻の高さにあたる付近には、湧水が見られた。以上より、山側 からの浸透水等の影響により盛土内には水が浸透していたことが被害の一因である可 能性が考えられる。

図-7.2.22 崩壊主断面図(能登有料 七尾市中島町小牧その7 14.7kp 縦-21)²⁾

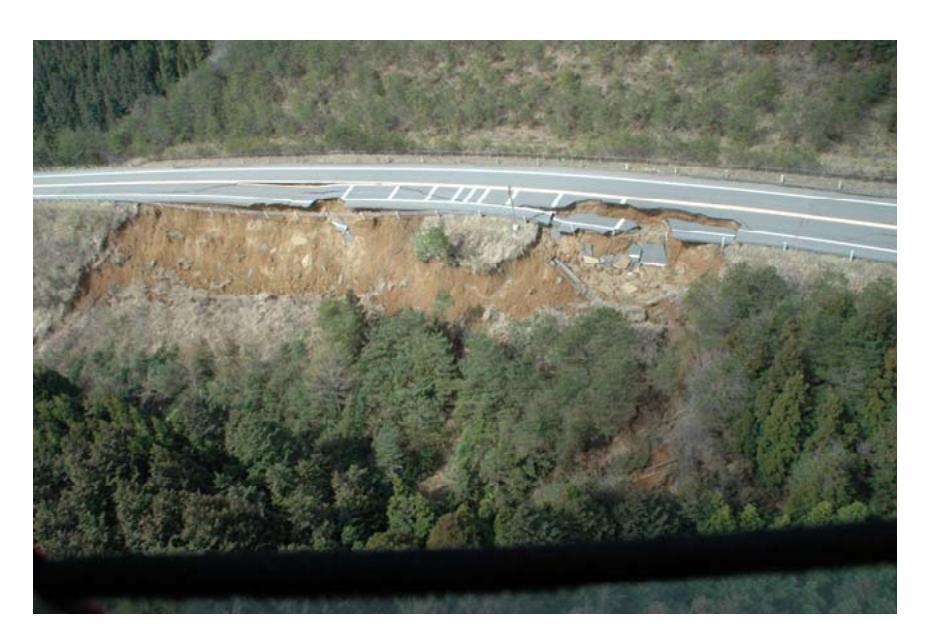
写真-7.2.16 被災箇所の航空写真(能登有料 七尾市中島町小牧その12 15.9kp 縦-26) (石川県提供)¹⁾

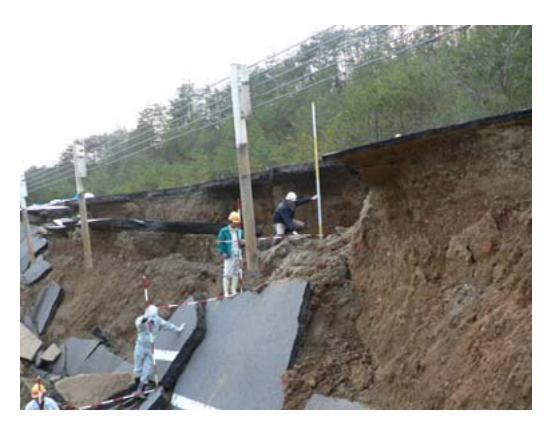
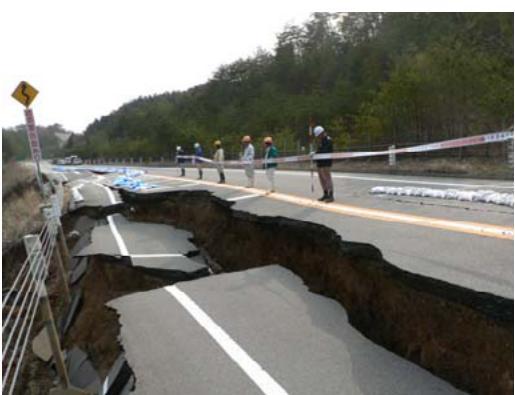
写真-7.2.17 被災箇所の状況(能登有料 26) (石川県提供)¹⁾

七尾市中島町小牧その12 15.9kp 縦-

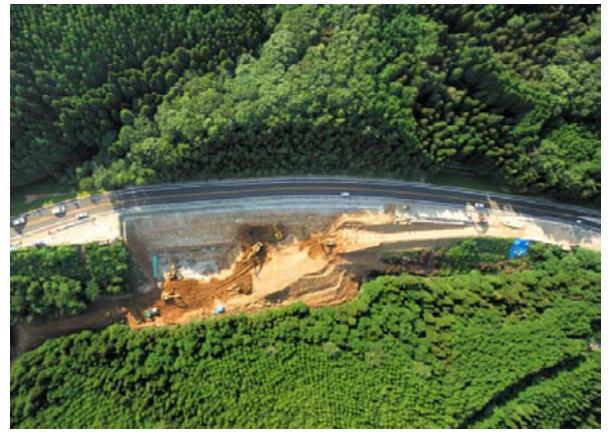
写真-7.2.18 応急復旧及び本復旧状況 (石川県提供)²⁾

応急復旧では、盛土背後の地山を切土し、迂回路を施工し2車線確保をしている。

本復旧では、崩壊土砂を撤去し、盛土下部に良質土による補強土盛土が、盛土上部 には現地発生土の改良土を用いた盛土が構築された。盛土内部には排水材を敷設する とともに、掘削面には排水層を施工し、暗渠工により流末へと浸透水が排出されてい る。

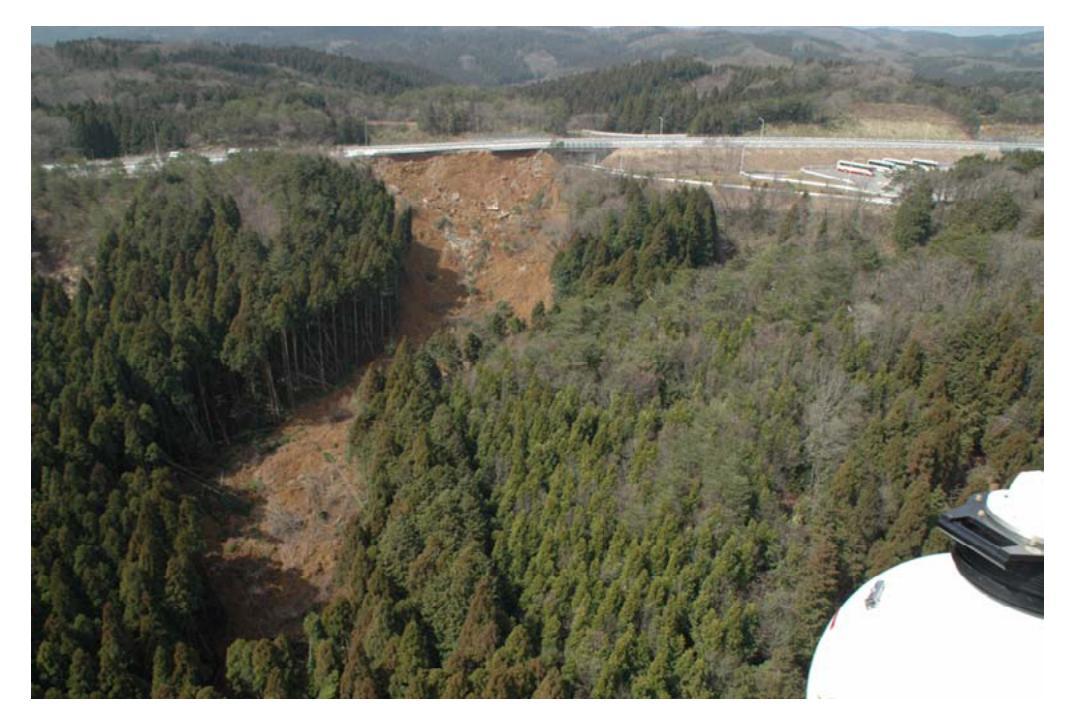
写真-7.2.19 被災箇所の航空写真(能登有料 七尾市中島町田岸その4 17.7kp 縦-32) (石川県提供)¹⁾

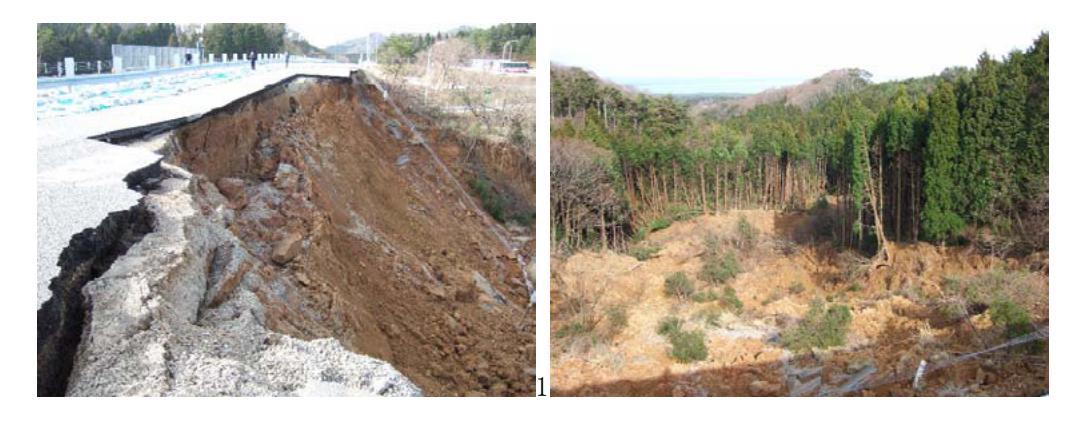
写真-7.2.20 被災状況写真(能登有料 七尾市中島町田岸その4 17.7kp 縦-32)

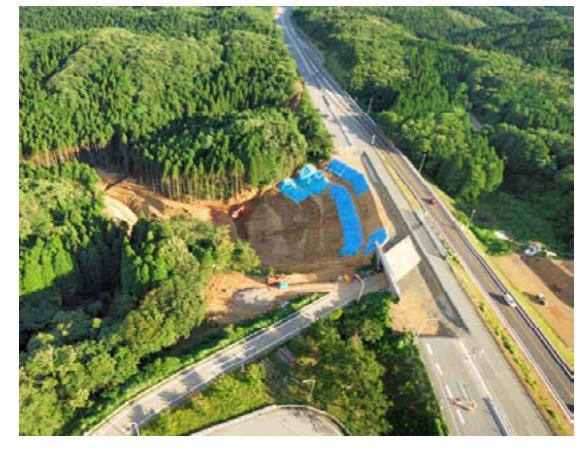
写真-7.2.21 応急復旧及び本復旧状況 (石川県提供)²⁾

応急復旧では、別所岳SAの下り車線の側道を利用し、盛土背面側に盛土を構築する とともに地山の切土を行い、迂回路を施工した。

本復旧では、崩壊土砂を撤去し、盛土下部には良質土による補強土盛土が、盛土上 部には現地発生土の改良土を用いた盛土が構築された。盛土内部には排水材を敷設す るとともに、掘削面には排水層を施工し、暗渠工により流末へと浸透水が排出されて いる。

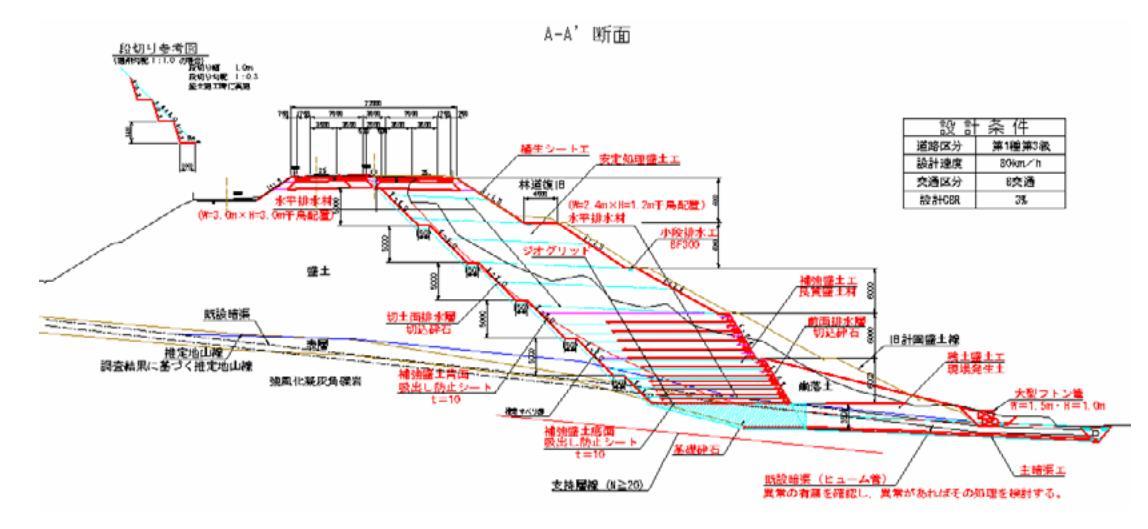
図-7.2.29 本復旧主断面図(能登有料 七尾市中島町田岸その4 17.7kp 縦-32)²⁾

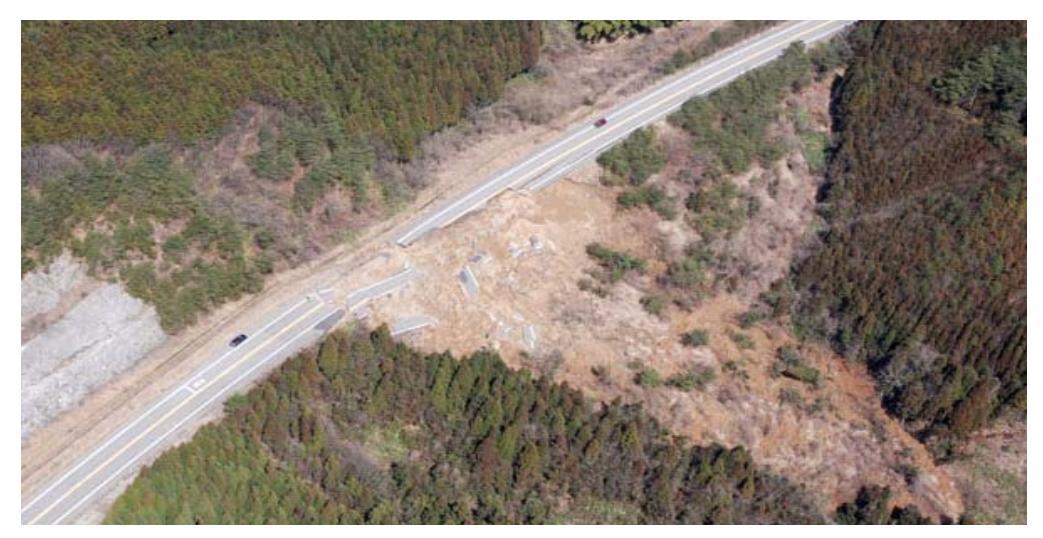
写真-7.2.22 被災箇所の航空写真(能登有料 穴水町越の原その1 21.1kp 縦-38) (石川県提供)¹⁾

本箇所は集水地形となっており、上流側の沢から盛土内の横断排水へ流水が見られ、 滑落崖では湧水箇所が多く見られた。基盤の地質は風化凝灰岩でN値10以上であり、 盛土材は礫混じり砂質粘土でN値1~4程度である。基盤と盛土間には、N値が4~11 程度の有機質土を含んだ旧表土層が存在する。被災後に行った地盤調査によれば、地 下水位が旧表土中に位置していたことから、旧表土が透水層となっていた可能性が考 えられる。また、本線谷路線や崩壊したアスファルト路面には縦断亀裂の補修痕、路 面の打ち換え痕など補修履歴が認められることから、常時から変状が生じていた可能 性が高い。

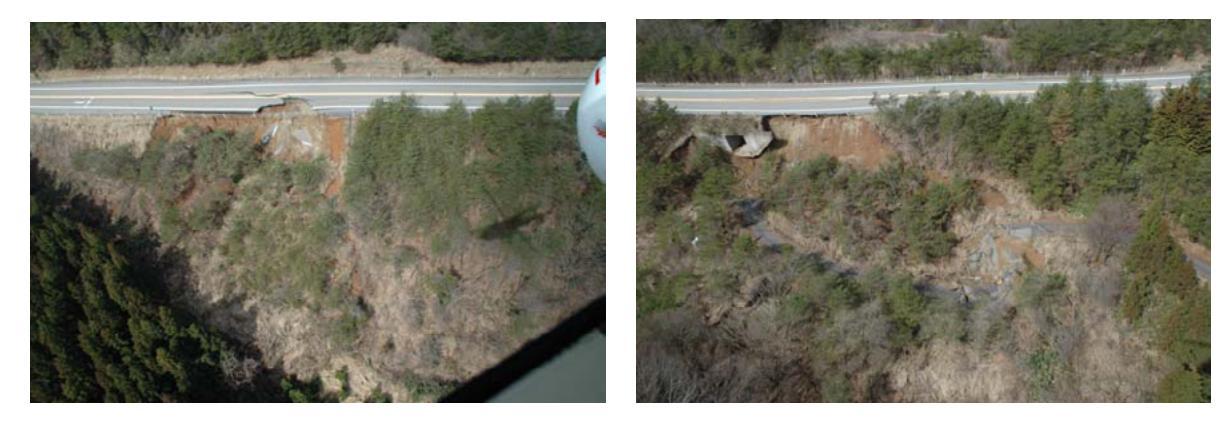
写真-7.2.25 被災箇所の航空写真(左:起点側、右:終点側)(能登有料 穴水町越の原その2 21.5kp 縦-39)(石川県提供)¹⁾

中央の高さ15~20m程度の沢埋め盛土で、上から1段目の小段付近から幅40m程度 にわたり盛土のり面の崩壊が生じた。道路の路肩には、道路縦断方向の亀裂が生じて いた。

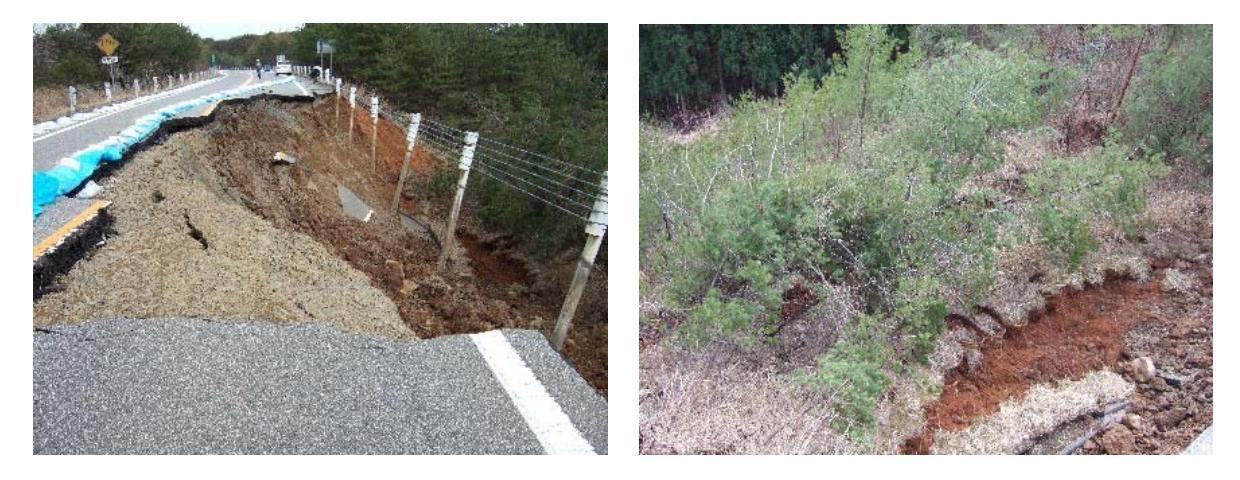
(a)盛土崩壊状況
(b)崩土の状況
写真-7.2.26 被災状況(起点側)(能登有料 穴水町越の原その2 21.6kp 縦-39)

崩壊状況、周辺地形、地下水位の状況等から、盛土のり尻付近の含水比が高かったことが被害の一因となった可能性が考えられる。

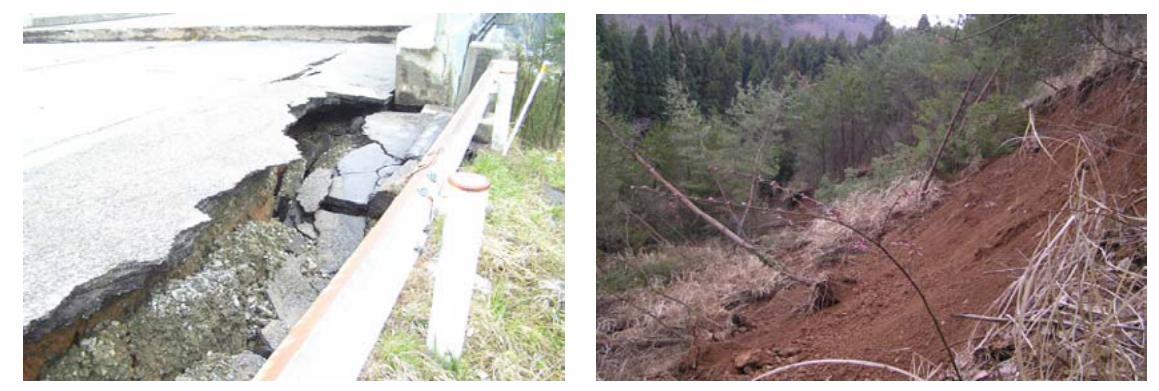
写真-7.2.33 被災状況(能登有料 穴水町字留地 24.1kp~24.6kp 縦-43)(石川 県提供)¹⁾

崩壊状況や周辺地形の状況等から、盛土のり尻付近の含水比が高かったことが被害の一因となった可能性が考えられる。

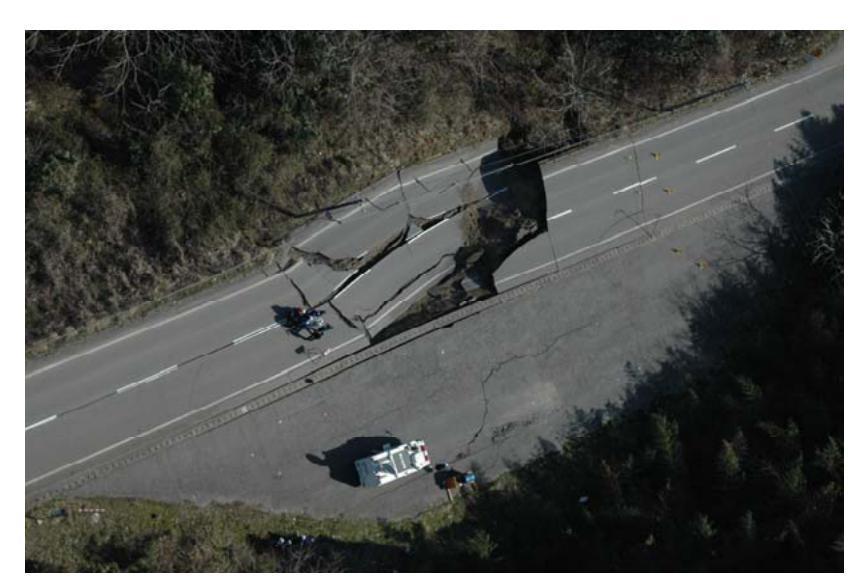
写真-7.2.35 被災箇所の航空写真(国道 249 号志賀町深谷)(石川県提供)³⁾

丘陵地の中腹を南北に走る国道 249 号の沢地形を埋めた盛土高 20~25m 程度、延長 95m 程度の盛土の中央部が、崩壊幅 8m 程度にわたり 1m 程度陥没した。写真-7.2.35、 写真-7.2.36 に被災箇所の航空写真、被災時の状況を、図-7.2.48、図-7.2.49 に被害 箇所の平面図、断面図をそれぞれ示す。崩壊箇所は、元々沢地形に沿った曲線道路を 線形改良のために沢地形を埋めて直線化した箇所である。盛土の下方約 20m には沢が 流れている。陥没箇所周辺の盛土部の路面には陥没箇所を囲むように亀裂・段差が生 じていた。盛土背後の地山は竹林で多量の水分が含まれており、一部に古い表層すべ りの痕と思われる滑落崖がみられた。

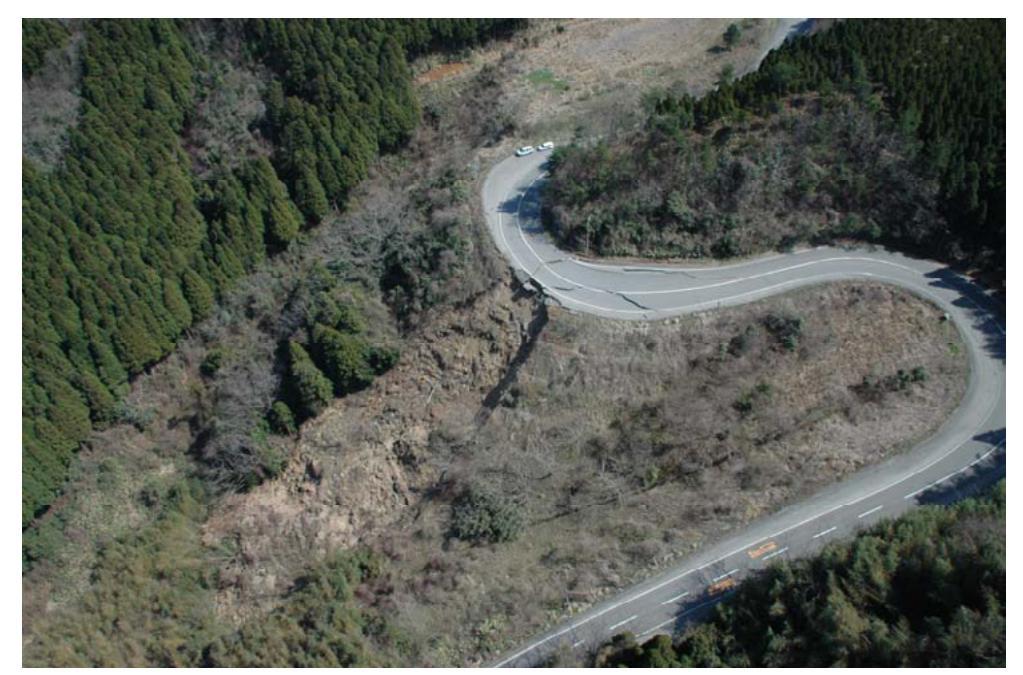
写真-7.2.39 被災箇所の航空写真(国道 249 号志賀町大福寺)(石川県提供)⁴⁾

登坂車線のヘアピンカーブ付近で、腹付け盛土ののり面が、路肩付近で延長約 15m に渡り崩壊した。崩土は 100m 程度先まで達し、路面には亀裂と陥没が生じていた。 写真-7.2.39、写真-7.2.40 に被災箇所の航空写真、被災時の状況を、図-7.2.51、図-7.2.52 に被害箇所の平面図、断面図をそれぞれ示す。崩壊箇所は、2 本の沢に挟まれ た出尾根地形に沿った高さ 30m、のり面勾配 1:1.2 の腹付け盛土である。盛土背後は 集水地形ではないが、盛土のり尻は尾根の両側の 2 本の沢が合流する箇所に位置して おり、地山からの水の供給は豊富であるようであった。図-7.2.52 に示した被災後に 実施されたボーリング柱状図から、盛土は、約 30~45°傾斜した凝灰岩を基盤とする 崖錘堆積物上に構築されている。盛土内には地下水位が非常に浅い位置に見られ、常 時から山側からの浸透水等の影響により盛土内には多量の水分が含まれていた可能性 がある。図-7.2.53 に被災後に実施された標準貫入試験のペネ試料による盛土材の粒 度分布を示す。盛土材は、細粒分を 45%程度含んでおり、細粒分質礫質砂に分類され る。

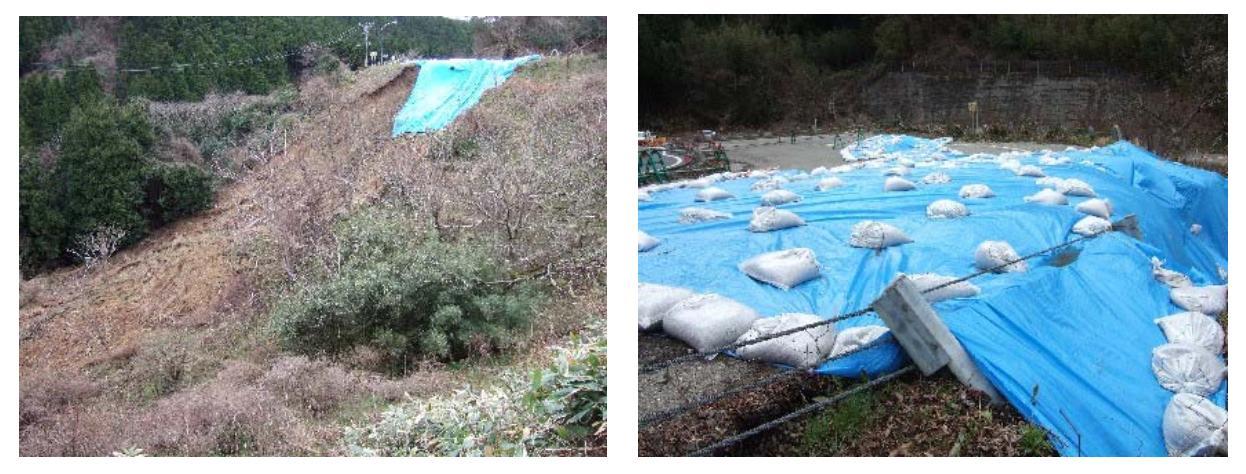
(a) 盛土崩壊箇所全景(b) 盛土崩壊状況写真-7.2.40 被災箇所の状況(国道 249 号志賀町大福寺)

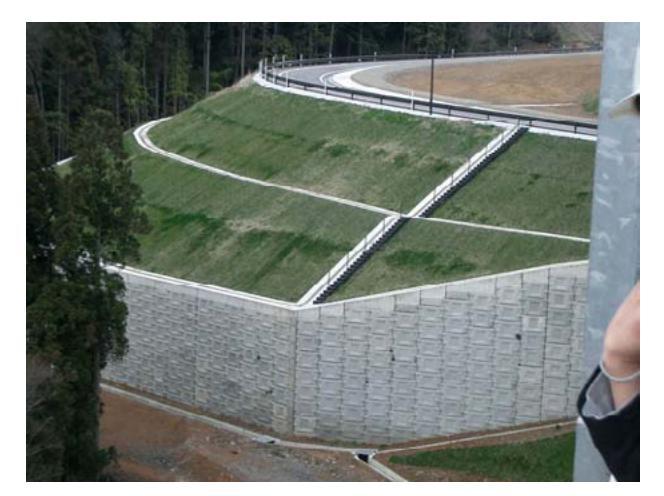
写真-7.2.47 能登有料穴水 IC 多数アンカー

写真-7.2.47は能登有料道路終点の 穴水インターチェンジのランプ付近に 構築された多数アンカー補強土壁の状 況である。約 5m の直壁の上部に2段 の盛土を設置しており、さらにランプ 部のため縦断方向に急なカーブを描く 構造となっている。この様な構造では 屈曲部において壁面工が開くような変 状を示すことが多いが、当該補強土壁 については壁面には目立った損傷はな く、構造安定に無関係な天端笠コンク リートにわずかな亀裂が発生した程度 であった(写真-7.2.48)。

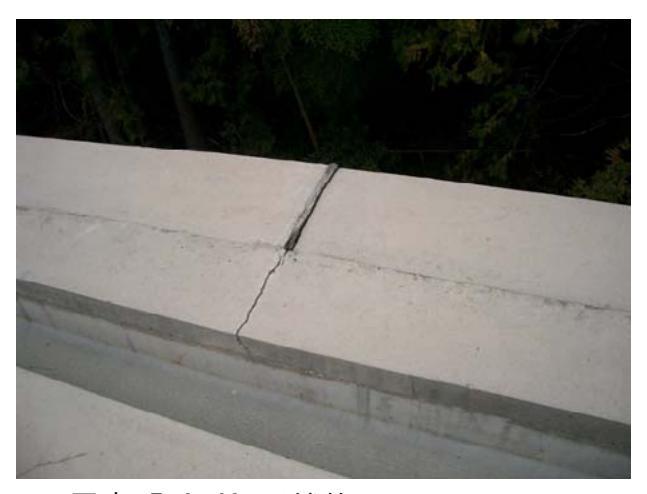
写真-7.2.48 天端笠コンのクラック

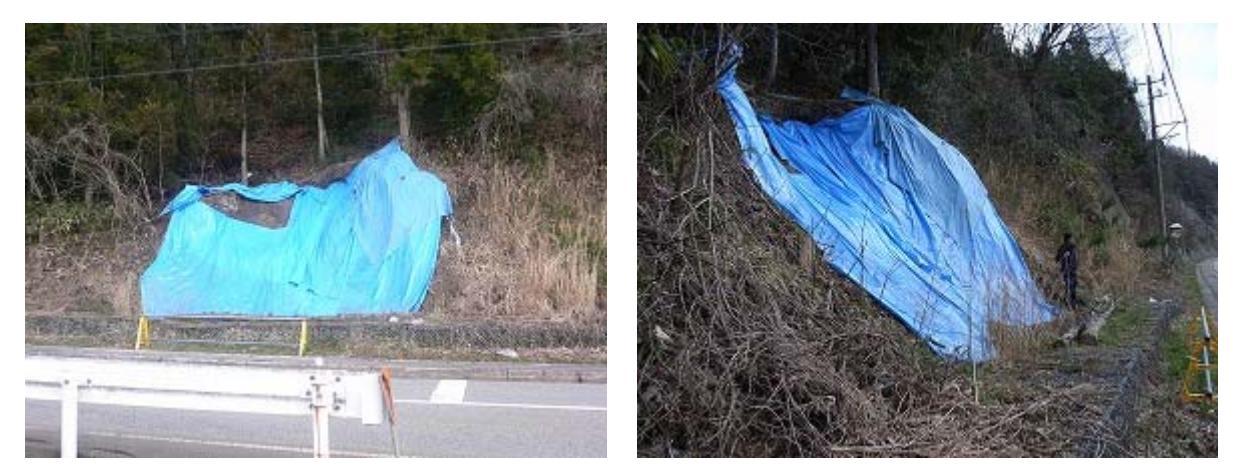
幅6m×高さ4m深さ 50cm 程度の表層崩落である。地形等の状況から過去の崩壊 跡地と見られる。角型じゃかご工を設置して崩土の待ち受けポケットを作っていたこ とから、不安定土塊が存在しており、その部分が地震により崩壊したと考える。土砂 が若干じゃかごを越流した跡があったが、小規模であり交通に大きな支障は無かった ようである。

1-a 斜面全景

1-b 側方からの状況

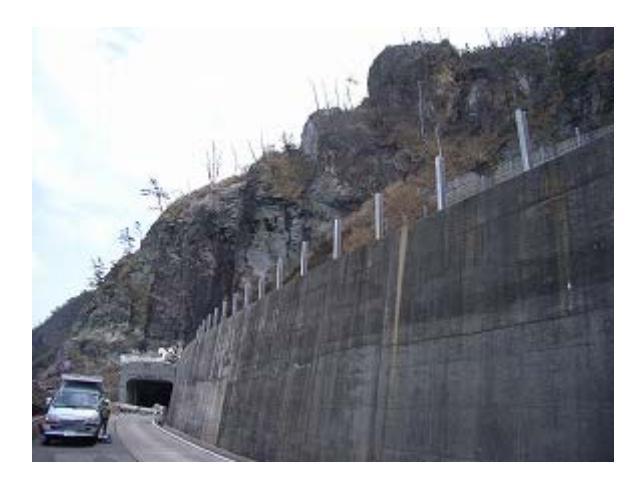
幅 15m×高さ 15m 程度の流紋岩の岩盤が道路からの比高差約 50m の斜面から崩落した。岩盤の厚さは不明であるが、石川県の復旧検討会資料 ⁵⁾によれば、崩落前の写真より厚さ 3m 程度と推定されており、オーバーハング状態であった。崩落により輪島側坑口のロックシェッドが被災し、倒壊は免れたものの、変形して鉄筋コンクリート製の側壁や支柱が破壊された。崩落した岩盤の破片はロックシェッド手前(輪島側)の待ち受け擁壁の背後に堆積している。岩盤の崩落面は茶色に風化している部分が大半であり、地震発生以前から地山との分離が進んでいたと考えられる。

2-a 被災箇所の全景

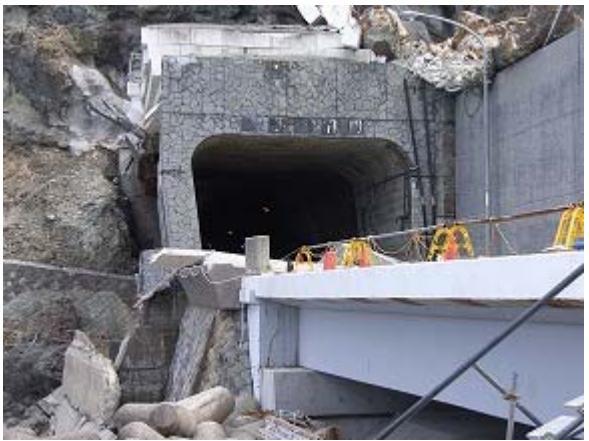
2-b 洞門近景

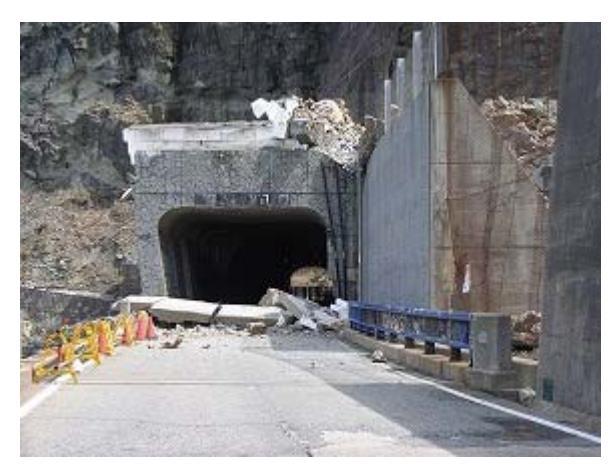
2-d 洞門と待ち受け擁壁

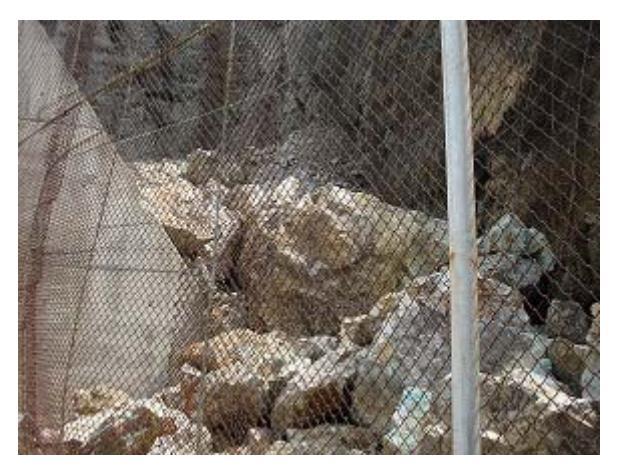
2-e 待ち受け擁壁の背後の状況 写真-7.3.2 町野町曽々木地区 八世乃洞門

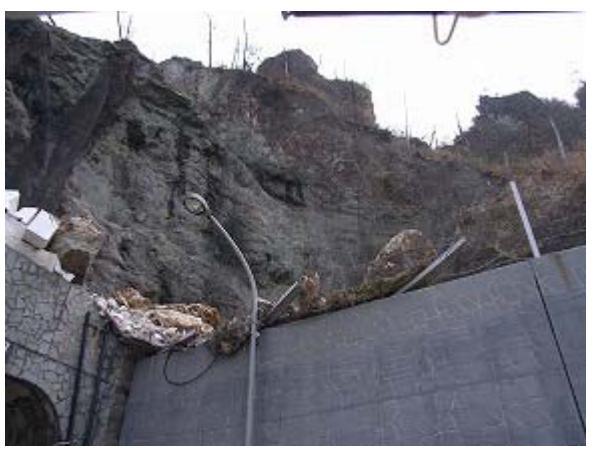
2-f 崩落面遠景

八世乃洞門における岩盤崩壊は、本震発生から2日後の3月27日未明に発生した。 落石検知センサのデータから0時~1時05分の間に崩壊したと推定されている(八 世乃洞門復旧検討会資料⁵⁾による)。被災前後の写真の比較により特定した崩落面は、 全体に茶色に風化しており(**写真-7.3.24**)、以前から亀裂の大部分が地山と分離し た状態であったと推定される。

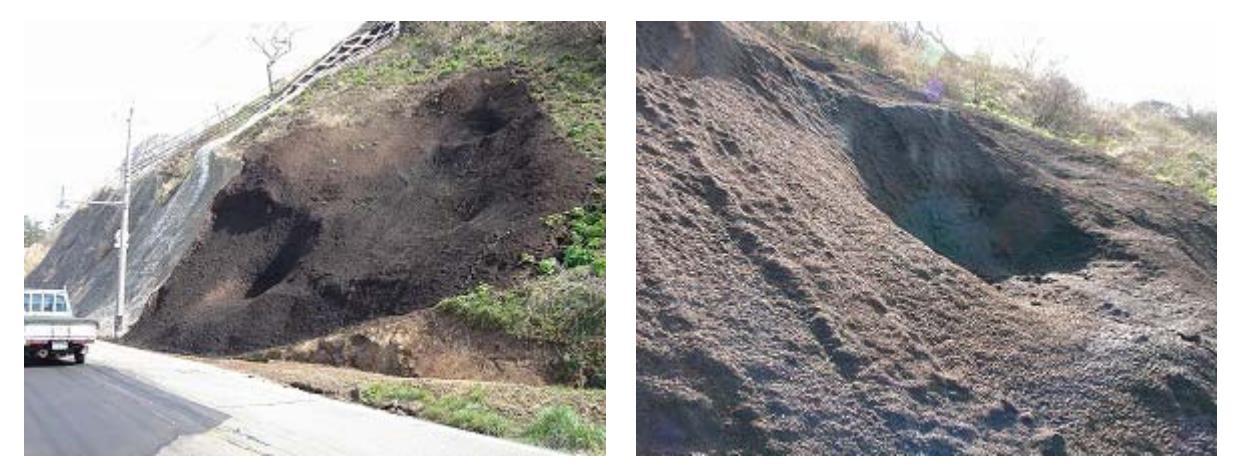
幅 18m×高さ 10m×深さ 30cm 程度の表層崩壊である。部分的に幅2m×高さ2m ×深さ1m程度の腰掛け状の抜け落ちが見られる。ラス張りに植生基材を吹付けて処 置済みである。この斜面下の道路(盛土)にも変状(沈下、縁石たわみ)が見られた が、関係性は不明である。

3-a 崩壊箇所の全景

3-b 腰掛状の抜け落ち

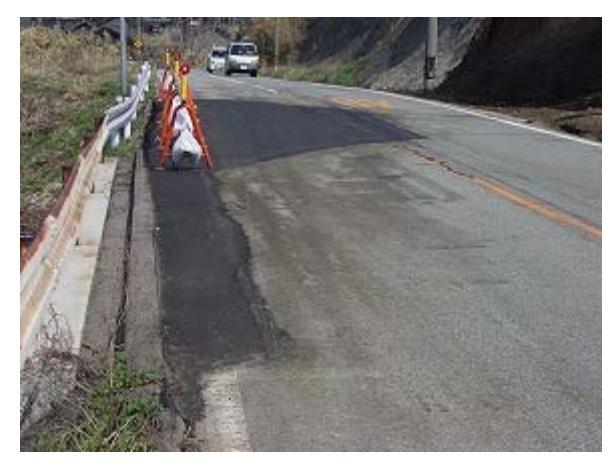
3-c 道路盛土部の補修状況 **写真-7.3.3** 町野町大川地区1

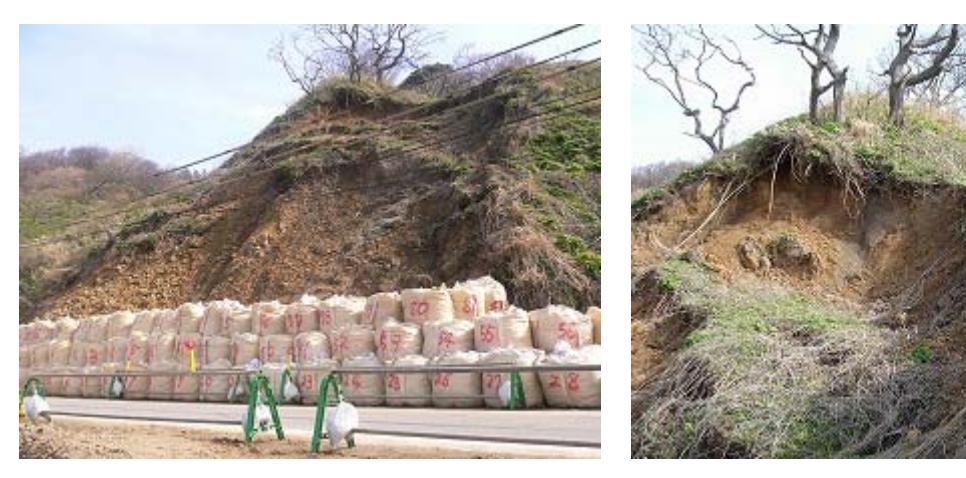
幅 27m×高さ 20m×深さ4~5m程度のやや深い崩壊で、両側が沢地形の凸部の 崩壊である。背面はほぼ平坦な海岸段丘ないし古い地すべり地形であり、その側部の 縁が崩壊したものと考えられる。背面の平坦面には複数の段差が見られ、過去にも変 動が発生した可能性がある。上記海岸段丘ないし古い地すべり地形の縁に相当する部 分の道路面には亀裂が発生している。

4-a 斜面全景

4-b 滑落崖の状況

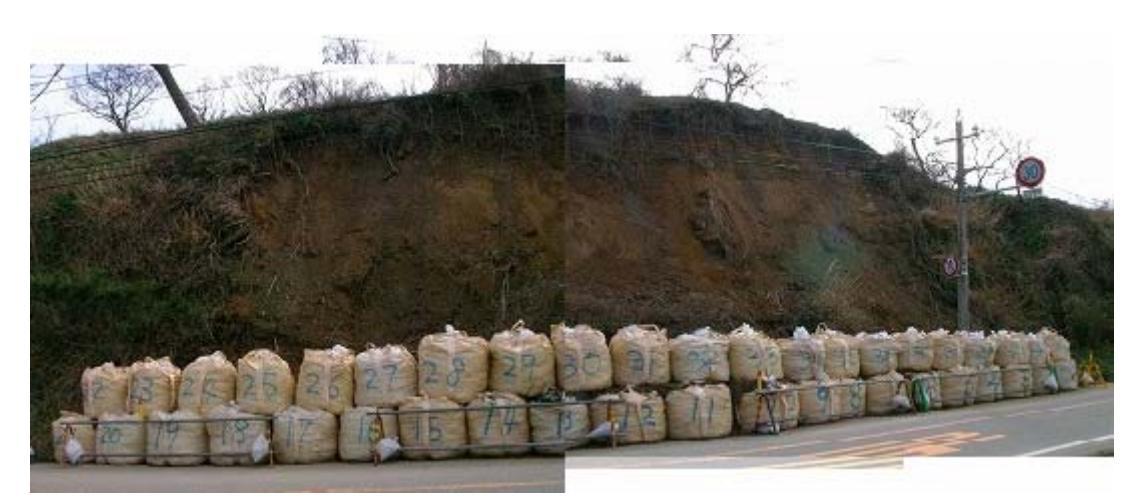
幅 20m×高さ 10m×深さ 50cm 程度の表層崩壊で、(4)と同様に両端が沢地形の凸 部の崩壊である。背面はほぼ平坦な海岸段丘ないし古い地すべり地形であり、このよ うな地形の末端の急崖が崩壊したものである。斜面の背後1m付近に平行に開口亀裂 があり、側面を確認したところ斜面中腹に向かって3m程度の亀裂が確認された。な お、この場所にも(4)と同様に平坦面の縁に相当する部分(片側のみ)の路面に亀裂 が見られる。

5-a 斜面全景

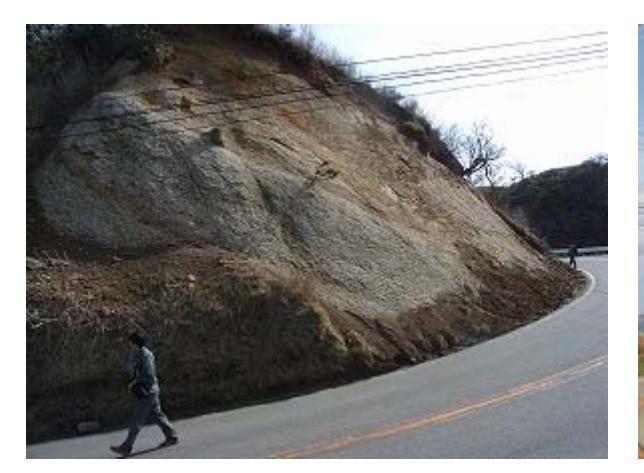
凸部の切土斜面において、幅 20m×高さ10m×深さ 30 c m程度の範囲で植生の根 茎を境にして層状にはく離崩落している。勾配は 45 度程度の斜面だが、岩がしっか りしており、植物の根茎が活着することができず地震により崩落したと考えられる。 なお、崩壊斜面の右側上端部付近には、周辺よりもやや深い(深さ1m程度)、節理 面をすべり面とする岩盤崩壊の発生箇所が認められる。凸型斜面のしかも上端付近の ため地震動が増幅された可能性もある。

6-a 斜面左側の状況

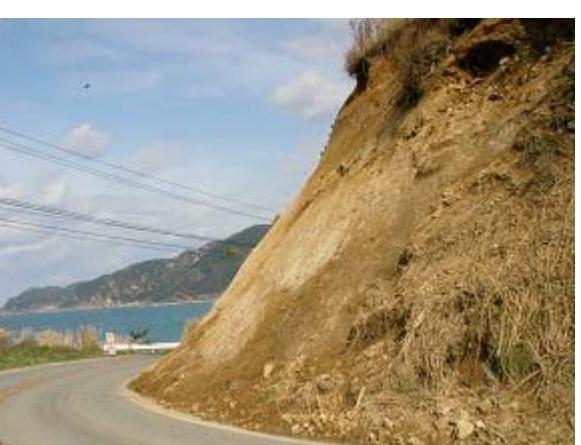
6-b 斜面右側の状況

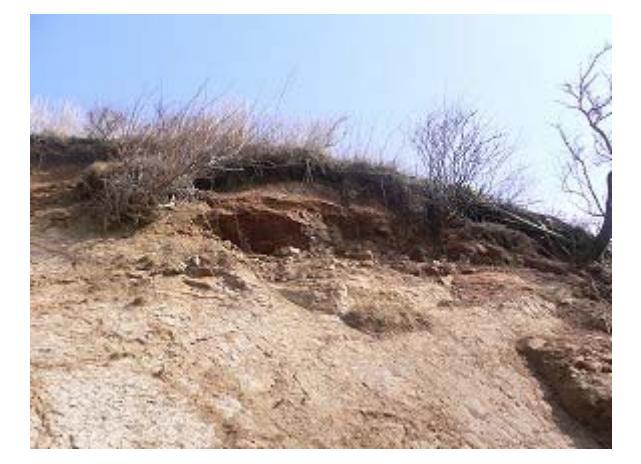
6-c 岩盤崩落箇所 **写真-7.3.6** 町野町大川地区 巻坂1

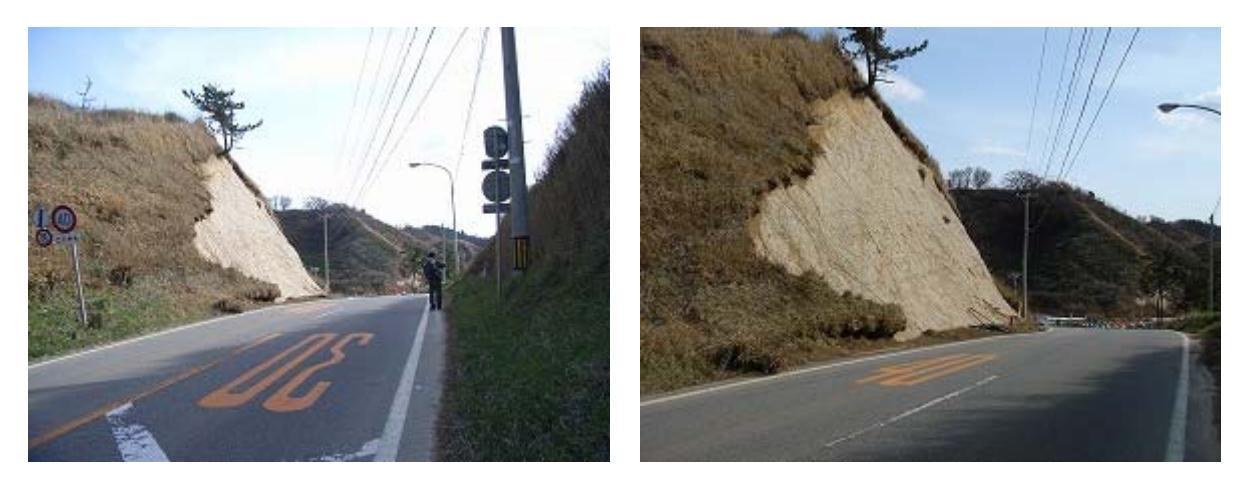
両切りの開削道路のり面の、幅 45m×高さ 14m×深さ 30 c m程度の植生部分のはく 離崩落である。道路をはさんで反対側にも小崩落が見られる。(6)と同様に、勾配は 45 度程度の斜面。岩盤は泥質岩で亀裂が多いものの、岩は比較的しっかりしており、 植物の根茎が活着することができず地震により崩落したと考えられる。

7-a 斜面遠景

7-b 斜面近景

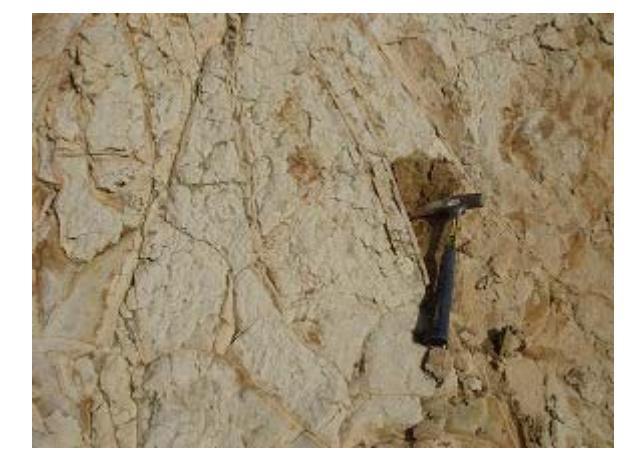
7-c 崩壊面の岩の状況 **写真-7.3.7**町野町大川地区 巻坂2

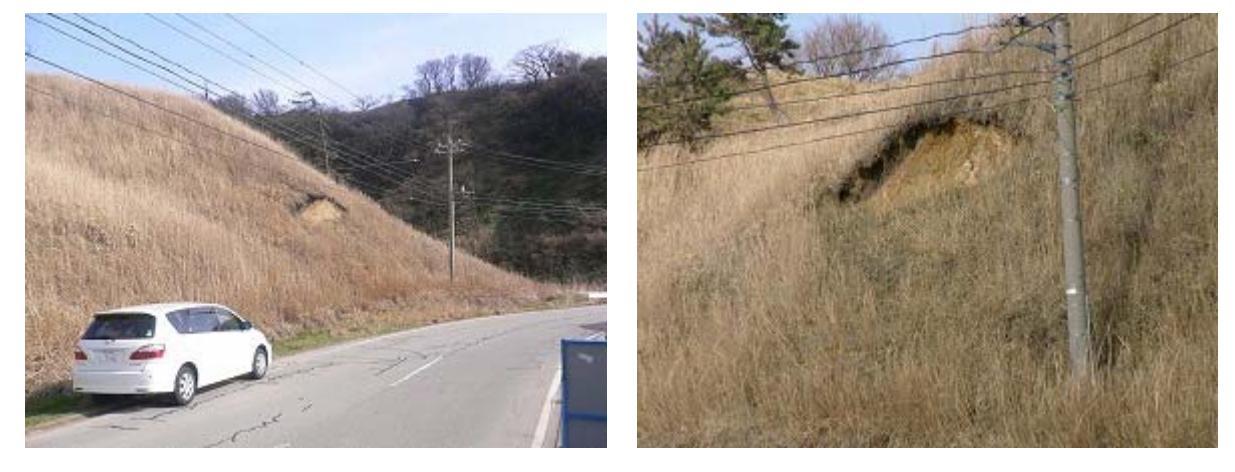
切土のり面の幅 5m×高さ 2m×深さ 50cm 程度の植生部分の小規模な表層崩壊である。道路の被災はなかった。

8-a 斜面遠景

8-b 斜面近景

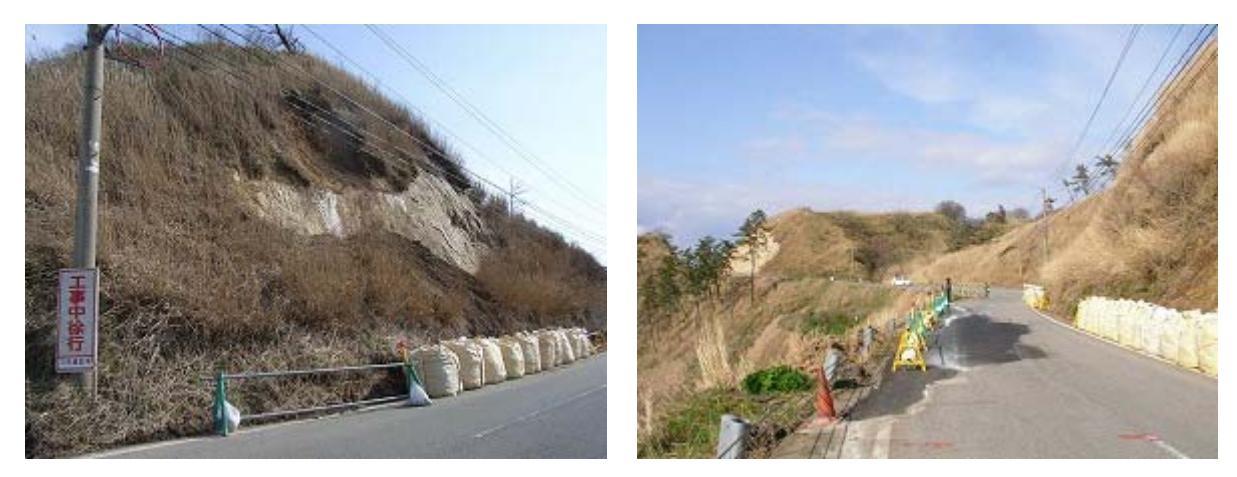
切土のり面の幅 20m×高さ 12m×深さ 10cm 程度の植生部分のはく離崩壊である。 (6)と同様に、勾配は 45 度程度の斜面だが、岩がしっかりしており、植物の根茎が活 着することができず地震により崩落したと考えられる。ただし、崩壊面に向かって左 側 2.5m 部分については、泥岩上部の崖錐とともにやや深く(70cm 程度か)崩壊して いる。併せて海側の道路路肩部の陥没が見られる。

9-a 斜面全景 9-b 道路路肩部の補修状況 写真-7.3.9 町野町大川地区 巻坂~三ッ子浜1

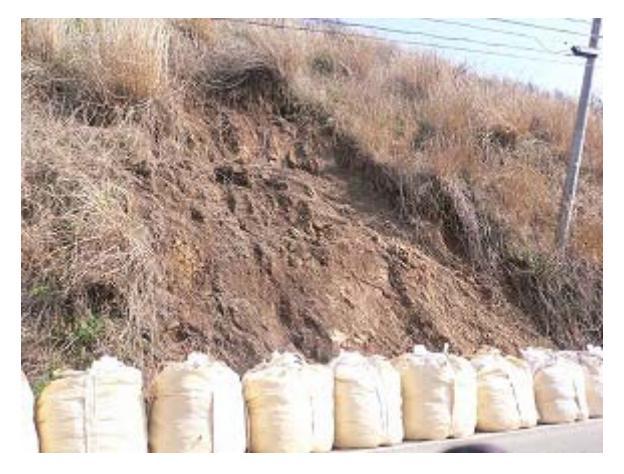
幅 7m×高さ 7m×深さ 1m 程度の表層崩壊である。(6)と同様に、勾配は 45 度程度 の斜面である。切土面は礫混じり土である。この斜面の盛土側道路面にも段差が発生 している(これまでの斜面も、切土面で崩壊が発生している箇所では、谷側の盛土面 でも変状が発生しやすい傾向にある)。

10-a 斜面の状況 写真-7.3.10 町野町大川地区 卷坂~三ッ子浜2

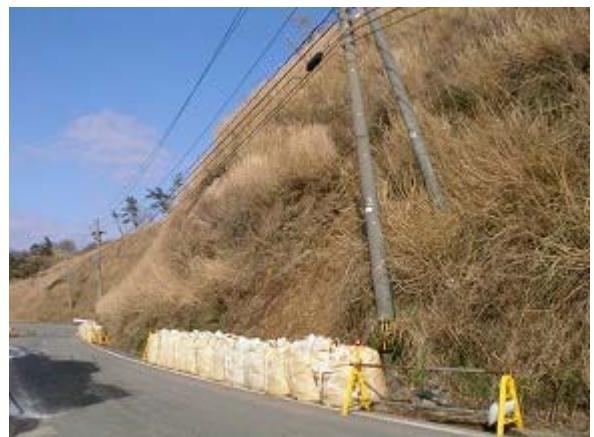
10-b 斜面と盛土部の修復跡

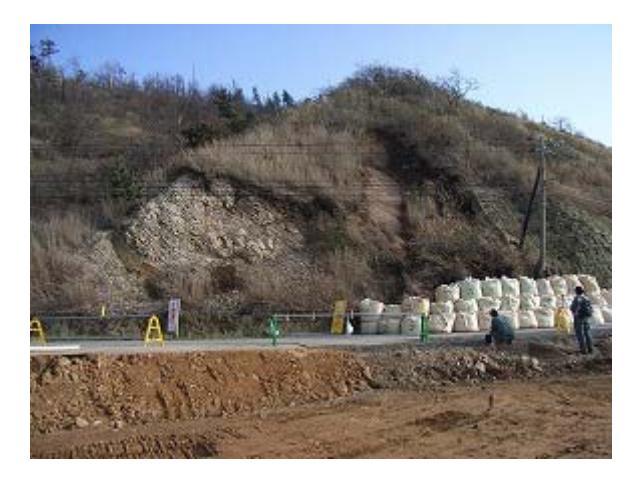
幅 30m×高さ 20mの斜面の崩壊である。斜面左半分は、表層植生部のはく離崩壊 で、深さは 50cm 程度。この部分は(6)と同様に、勾配は 45 度程度の斜面だが、岩が しっかりしており、植物の根茎が活着することができず地震により崩落したと考えら れる。表層部分で崩壊土量も少ないため、簡易な防護柵で崩土を受け止めており、対 策の効果が見られる。一方、斜面右半分(幅 8m 程度)は、くさび状の崩壊で深いと ころでは 3 m程度と見られ、のり枠工の裏側も抜け落ちている。くさびは、向かって 左側が節理(面の走向傾斜は N60E40NE で条線は N18W 方向)であるのに対し、右側は 岩塊状で明瞭な面をなさない(緩んだ岩盤)。

11-a 斜面全景

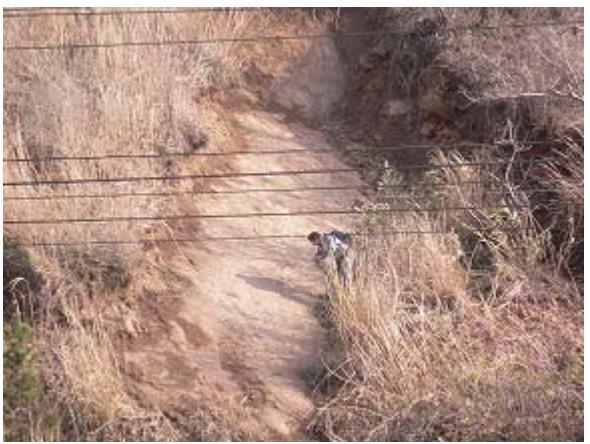
11-b くさび状の崩壊面

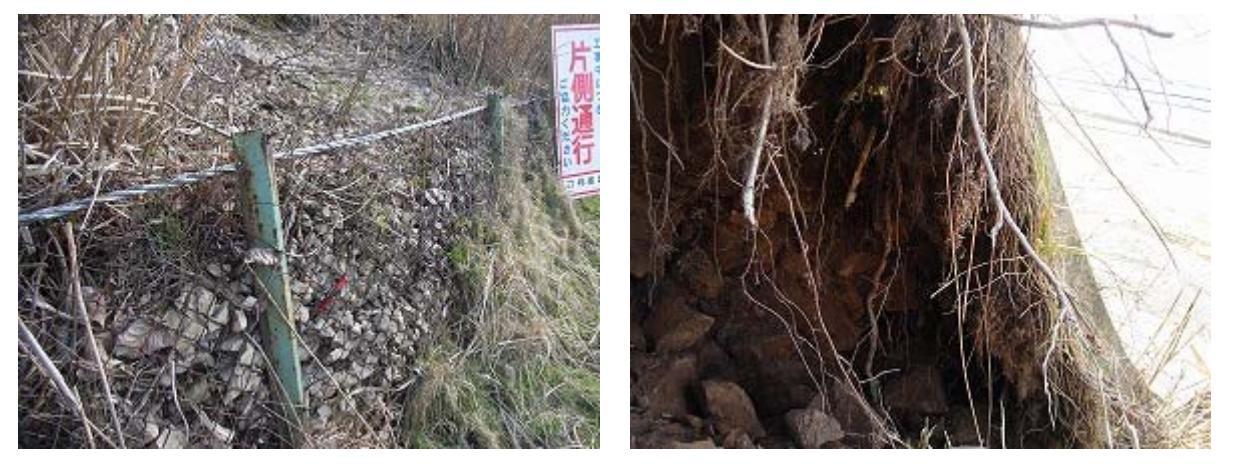
11-c 防護柵での崩土の受け止め11-d のり枠工の裏側の抜け落ち写真-7.3.11 町野町大川地区巻坂〜三ッ子浜3

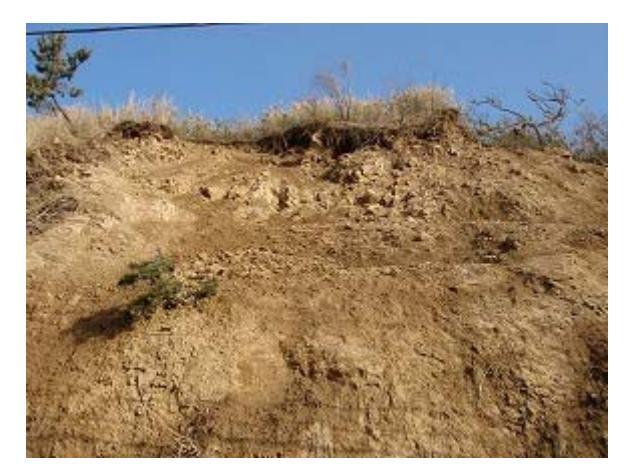
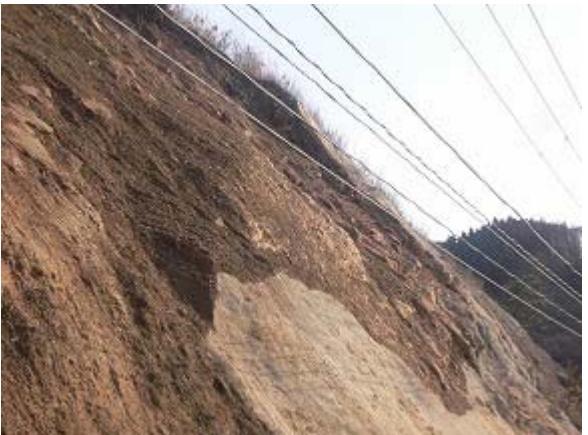
幅 60m×高さ 20mの斜面左側約3分の2で斜面の上半分が表層崩落である。左側 20m程度は植生部分のはく離崩落で中央部 20mは劣化したモルタル吹付部分がはく離 崩落している。なお、切土の中腹付近には、流れ盤を示す節理面が断続して見られる。 このことから、この節理面がのり面上部の不安定化に寄与したと考えられる。

13-c 斜面上部の状況13-d 崩壊面と吹付け工の状況写真-7.3.13 町野町大川地区三ッ子浜2(続き)

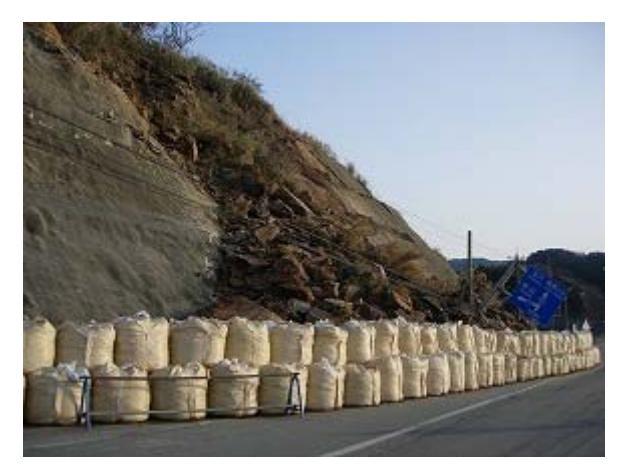
斜面は緩い凸型で、幅 60m×高さ 30m程度にわたってモルタル吹付工を行ってい る。斜面左側上方で幅 26m×高さ 18m×深さ3m程度の吹付け工背面の岩盤が崩壊 した。最大で長径3m×短径2m程度の岩塊が崩落し、道路の約3車線分(10m程 度)を閉塞している。泥岩中の節理でのくさびすべり(実際はやや複雑で2枚以上の 節理面を使って階段状にも滑っている。)であり、向かって左側は走向傾斜が N35E38NW で条線が N60W 方向に認められる、褐色化(リモナイトの濃集)した節理面 をすべり面とする。一方、向かって右側は走向 N70E40NW で N20W 方向に条線が認めら れる。このように条線の方向が左右でやや異なることから、岩盤は完全なマスとして すべり崩壊したのではなく、岩盤はそれぞれの節理面の最大傾斜方向に近い形で(崩 壊の中心部に向かって)移動し、それに伴い移動岩体を破壊させつつ滑り落ちた可能 性も考えられる。なお、今回崩壊していない吹き付け部分(向かって左側)にも吹き 付けに座屈や亀裂の発生が見られる。

14-a 斜面左側の状況

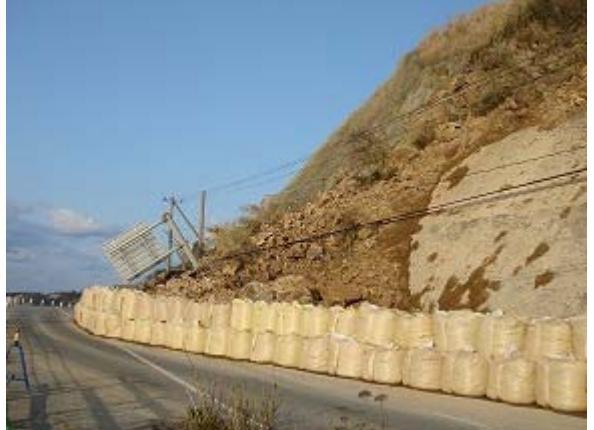
14-b 斜面右側の状況

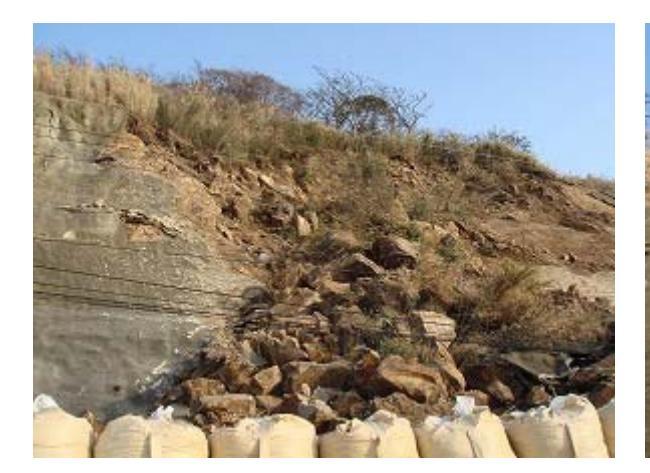
14-c 斜面上部の崩落

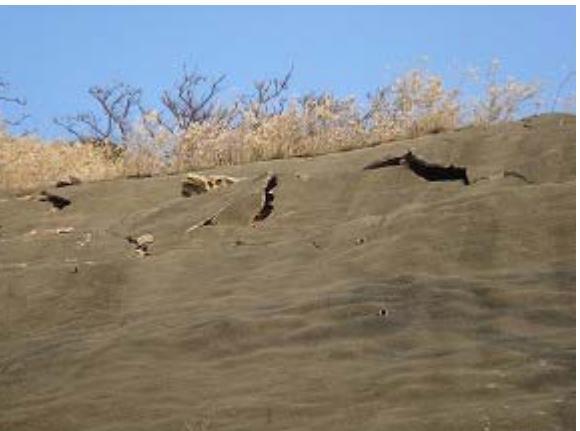
14-d 吹付けモルタルの座屈

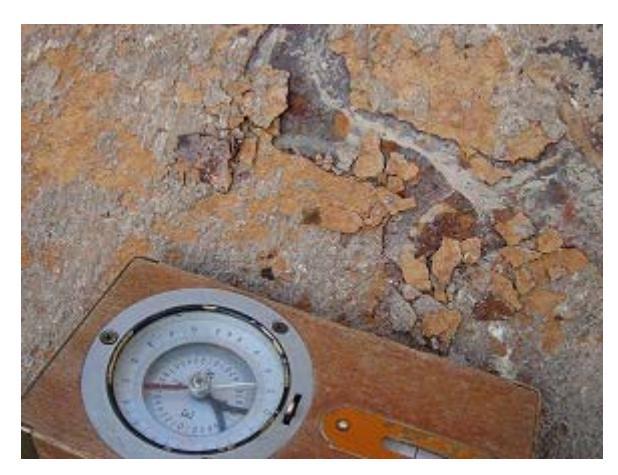
14-e 節理面と条線 **写真-7**.

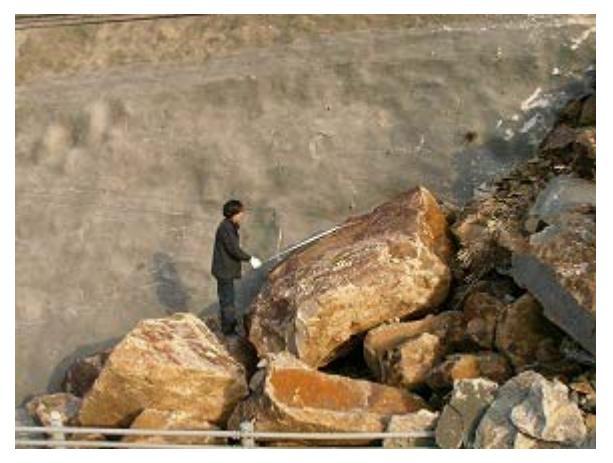
条線 14-f 崩落した巨大な岩塊 **写真-7.3.14** 渋田町地区(続き)

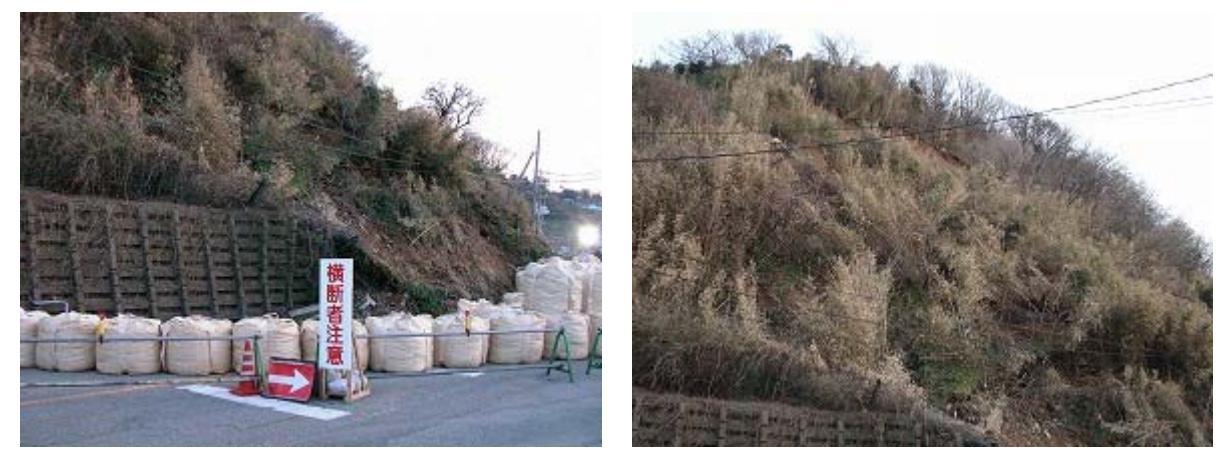
井桁組擁壁を巻き込んで地すべりが発生した。上方に宅地がありその近傍に地すべ りの滑落崖がある。計器等により監視・計測を実施している。

15-a 井桁組擁壁の崩壊 **写真-7.3.1**

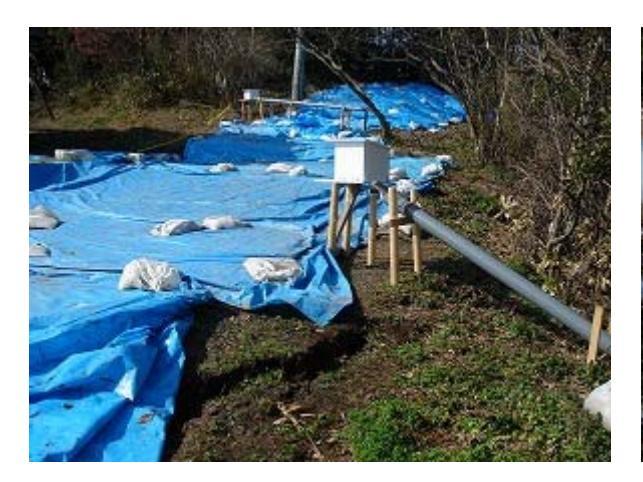
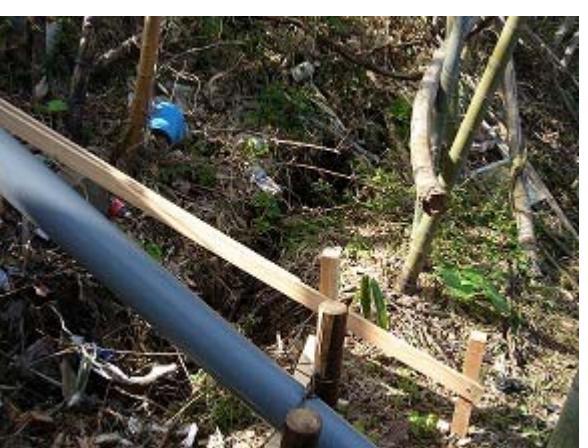
15-c 伸縮計による計測

15-d 簡易装置による計測

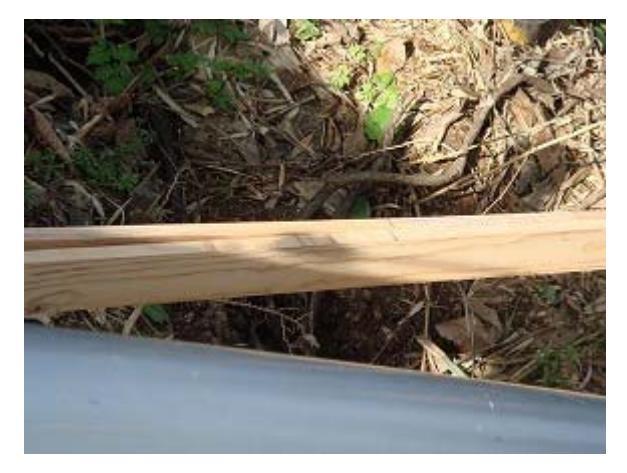
15-e 伸縮状況(圧縮変形) **写真-7.3.15**大野地区 小石浜周辺(続き)
