国土技術政策総合研究所資料 Technical Note of National Institute for Land and Infrastructure Management, No.438 土木研究所資料 Technical Note of Public Works Research Institute, No.4087

平成19年(2007年)能登半島地震被害調査報告

Report on Damage to Infrastructures and Buildings by the 2007 Noto Hanto Earthquake

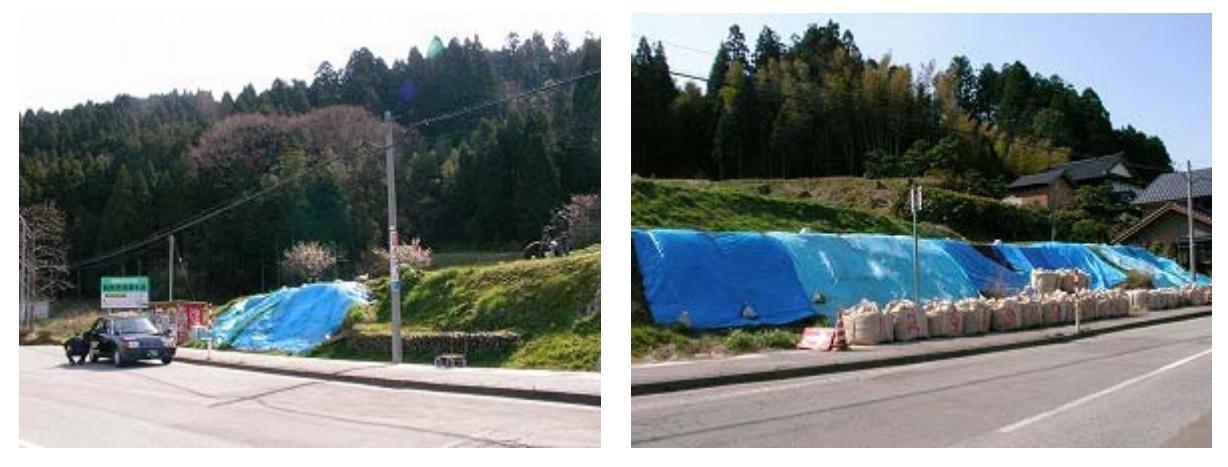
幅 30m×高さ3m程度の畑地ののり面の表層崩壊である。一部ふとんかごや柵工に よるのり面保護工があることから、以前にも小規模な崩壊があり不安定な斜面であっ たと推察され、今回の地震により不安定部分が崩壊したと考える。

16-a 斜面左側の崩壊 _____

16-b 斜面右側の崩壊

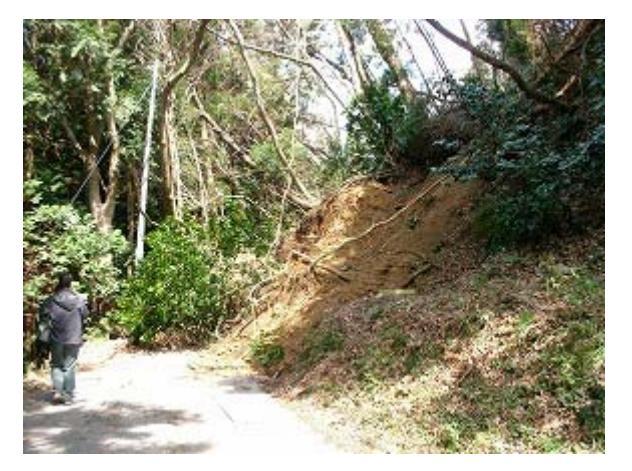
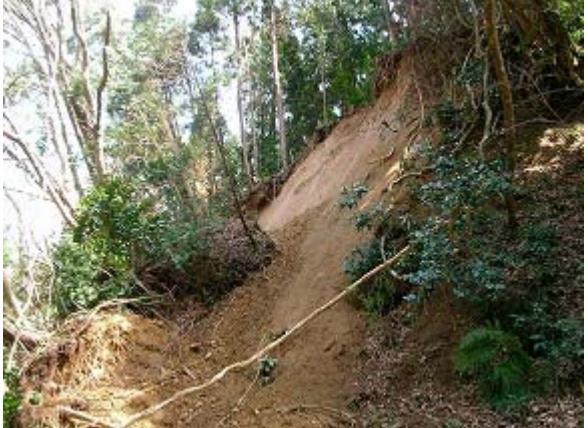
沢沿いの切土斜面に比較的規模の大きな崩壊が発生しており、道路を閉塞している。 奥の方を確認したところ、同様の崩壊が連続して発生していた。

17-a 斜面下部の状況

17-b 斜面上部の状況

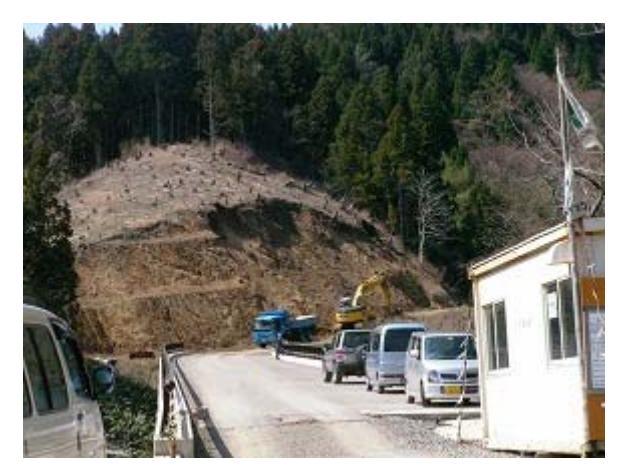
写真-7.3.18 門前町和田地区(斜面全景)

施工途中の切土のり面を含んだ、幅 30m×高さ 15m×深さ1m程度の表層崩壊で ある。杉の植林地の凸型斜面の切土箇所で、崩壊していないところの斜面の杉には根 曲がりはなく、切株にも痕跡は見られない。一方、崩壊した部分では崩壊面端部に残 った杉や、滑落崖近傍の切株には根曲がりが生じていた痕跡が見られることから、崩 壊箇所にはもともと若干不安定な土塊があったと予想される。

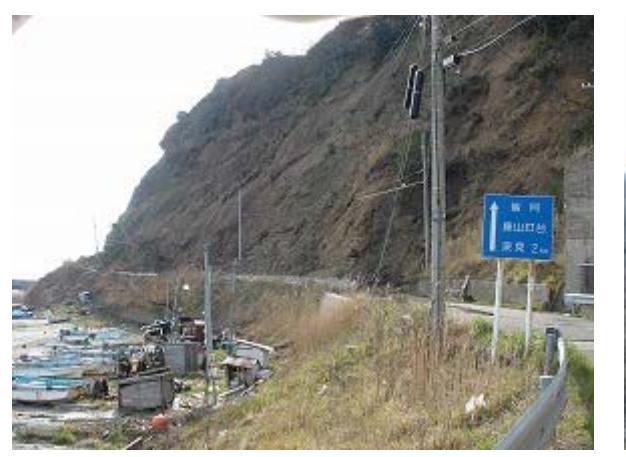
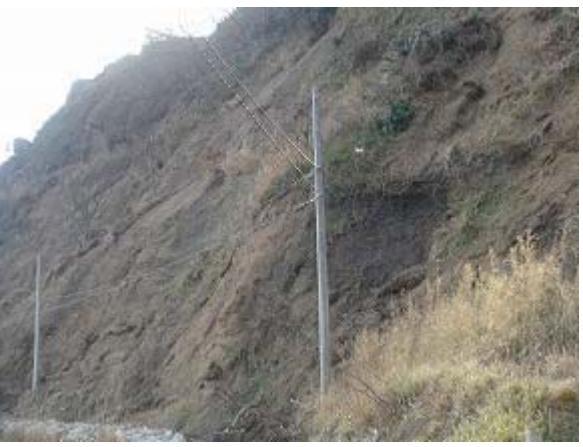
長谷の澗隧道鹿磯方の脇の自然斜面で発生した、幅 40m×高さ 25m程度の表層崩壊で、部分的に1~2m程度の抜け落ちも生じている。崩壊土量は、表土層が極めて薄かったことから少なく、道路を浅く閉塞する程度で道路脇の漁港へ到達した量は少なかったと見られる。ただし、上方からの崩落であったため一部電柱に被害も生じている。また奥の方では小規模な岩盤崩壊も生じていた。

19-b 斜面近景 19-a 斜面遠景 写真-7.3.19 門前町鹿磯地区 長谷の澗隧道脇の斜面

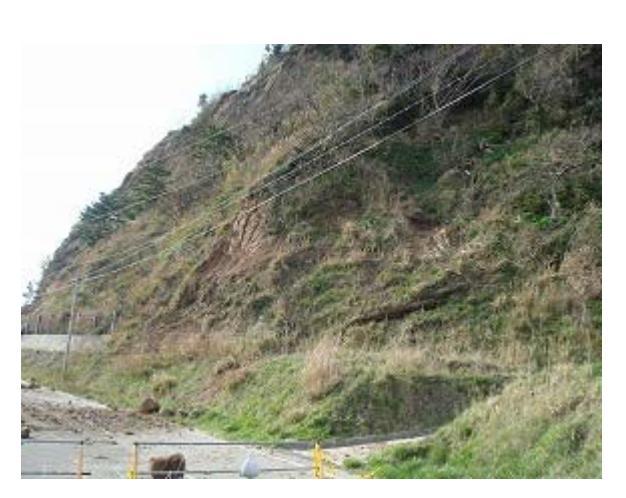
20-a 斜面遠景 写真-7.3.20 門前町鹿磯地区 長谷の澗隧道先1

高さ 50m 程度の海食崖の下方で発生した幅 7m×高さ 15m 程度の岩盤崩壊である。対 策工の施されていない箇所より道路上に土砂(最大直径 1m 程度)が到達している。

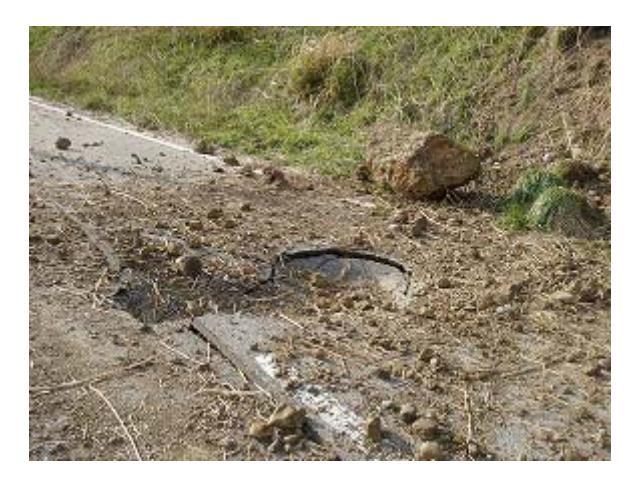
また、この海食崖の上部から落下したと見られる落石(20m³程度)が漁港に配置さ れていたコンテナを直撃し、被害が生じている。路面上にもこの落石がバウンドした 跡と見られる陥没が複数見られる。(この石は余震で落下したとの情報も有る)

20-c 落石による路面の陥没 写真-7.3.20 門前町鹿磯地区 長谷の澗隧道先1 (続き)

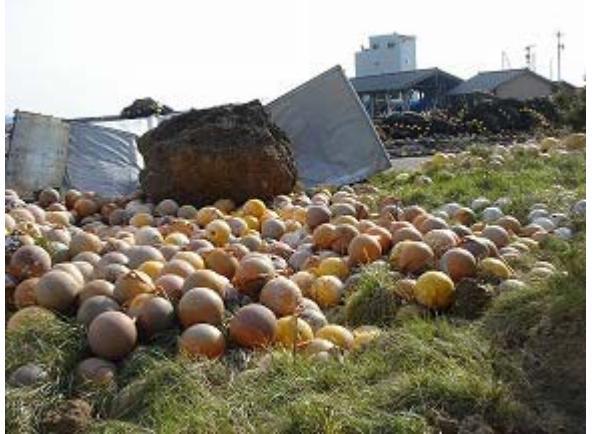
20-d 落石によるコンテナの破壊

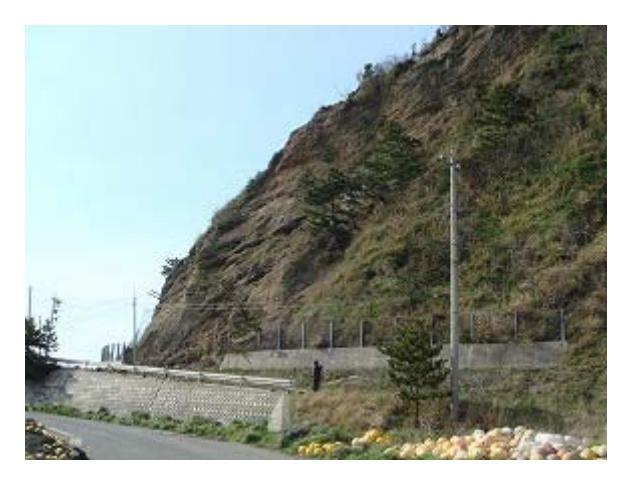
21-a 斜面遠景

(20)に連続する斜面で発生した、幅 15m 高さ 20m 程度の岩盤崩壊である。対策工と して落石防護ネットに加え、擁壁および落石防護柵が施工されており、一定の効果を 発揮していたが、設定した規模を超える崩壊が起こったため、道路まで最大直径 1m 程度の土砂が到達している。

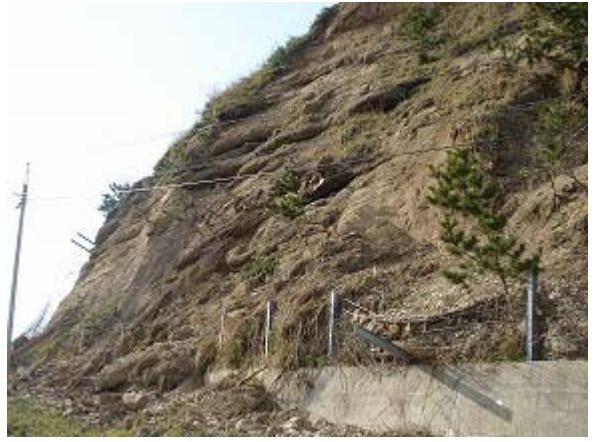
21-b 対策工の被災状況

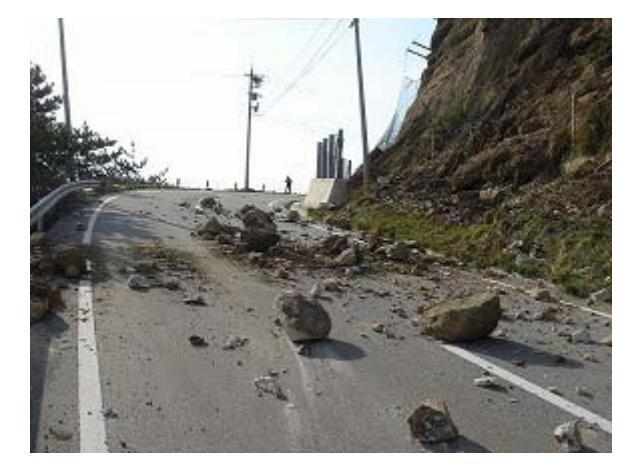
21-c 道路に到達した土砂 写真-7.3.21 門前町鹿磯地区 長谷の澗隧道先2
(22) 門前町鹿磯地区 長谷の澗隧道先3 岩盤崩壊

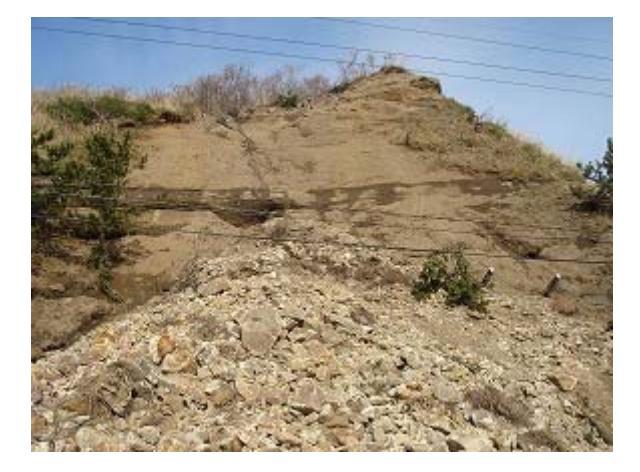
(20)、(21)と同じ海食崖で発生した幅 25m、高さ 35m 程度の岩盤崩壊である。崩壊 は主に斜面上部で発生したと考えられ、1mを超える土砂が道路を閉塞している。

22-a 崩壊面と土砂

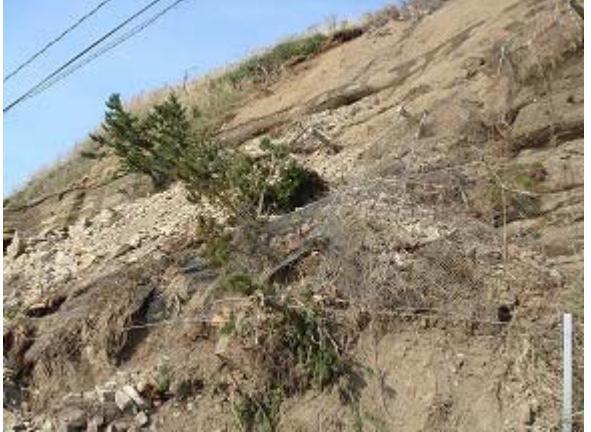
22-b 落石防護ネットの状況

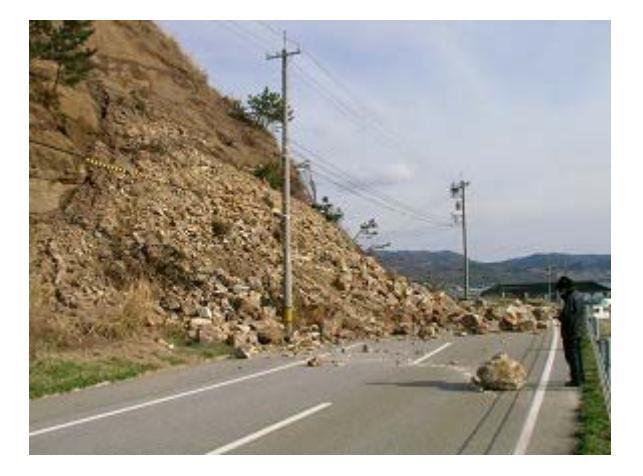
22-c 道路を閉塞した落石 **写真-7.3.22** 門前町鹿磯地区 長谷の澗隧道先3

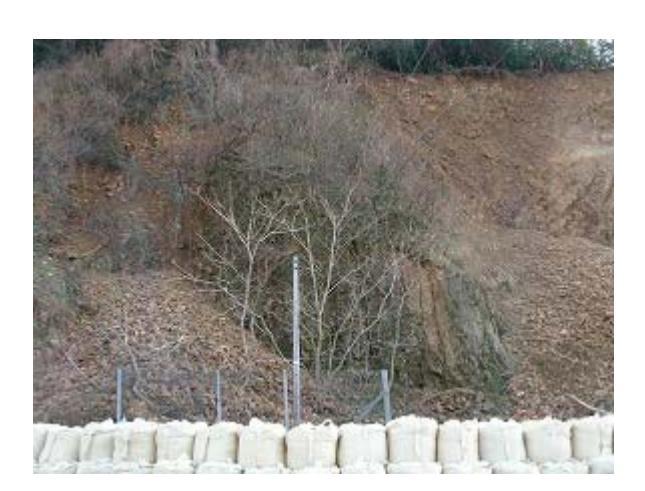
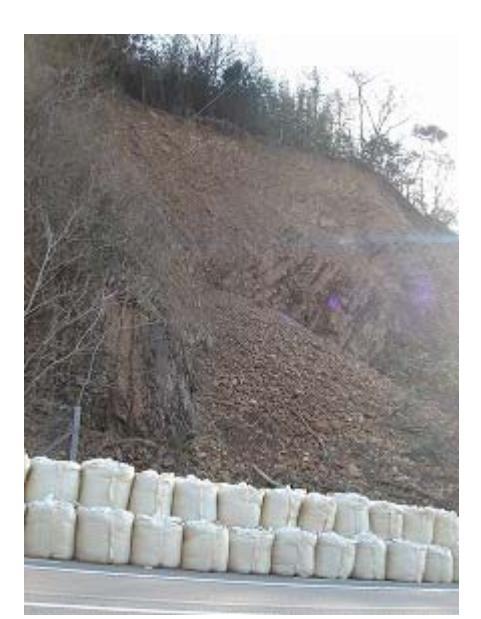
高さ約 30m、幅 50m 以上におよぶ大規模な崩壊である。擁壁および落石防護柵が施 されているが、設定規模を超える崩壊により、道路まで土砂が到達したと考えられる。

23-a 斜面正面の状況

23-b 斜面側面の状況

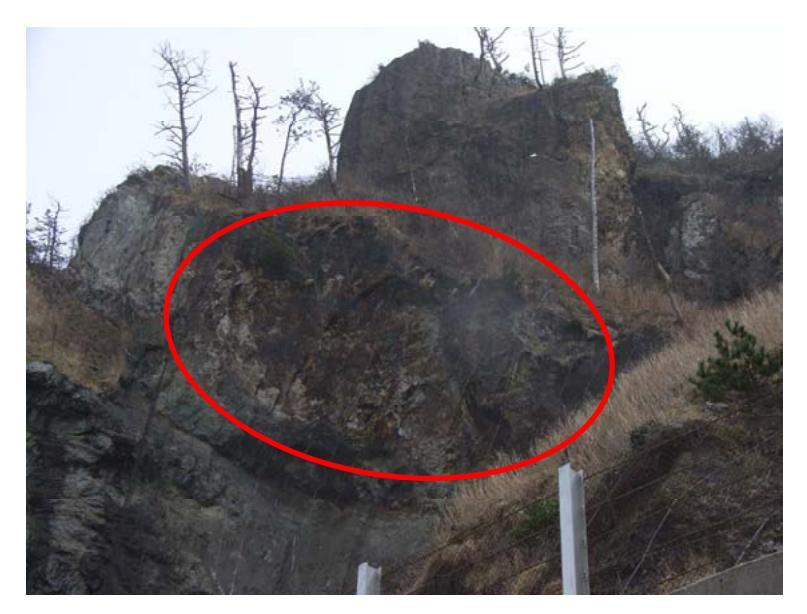
八世乃洞門における岩盤崩壊は、本震発生から2日後の3月27日未明に発生した。 落石検知センサのデータから0時~1時05分の間に崩壊したと推定されている(八 世乃洞門復旧検討会資料⁵⁾による)。被災前後の写真の比較により特定した崩落面は、 全体に茶色に風化しており(**写真-7.3.24**)、以前から亀裂の大部分が地山と分離し た状態であったと推定される。

写真-7.3.24 崩落面の拡大写真(楕円内)

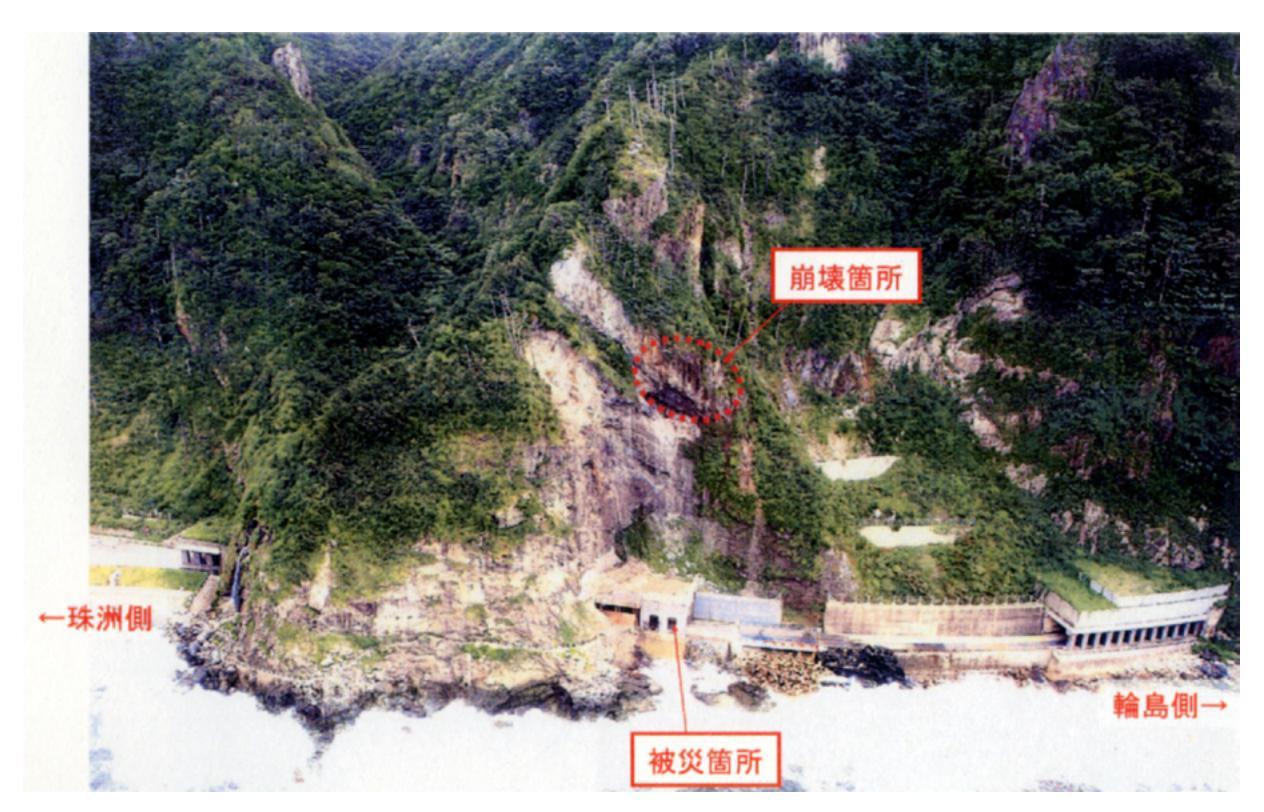
本被災箇所の周辺は、写真-7.3.25 に示すように、流紋岩からなる亀裂に富んだ岩 塊が高さ60m程度直立し、その上部には緩斜面を挟み再び高さ40m程度ほぼ直立 した地形を呈している。崩落面背後の岩盤は、写真-7.3.26 に示すように縦方向など 多数の亀裂が発達し、不安定な岩盤ブロックが多く認められる。

写真-7.3.25 被災箇所の被災前全景(復旧検討会資料 5)より)

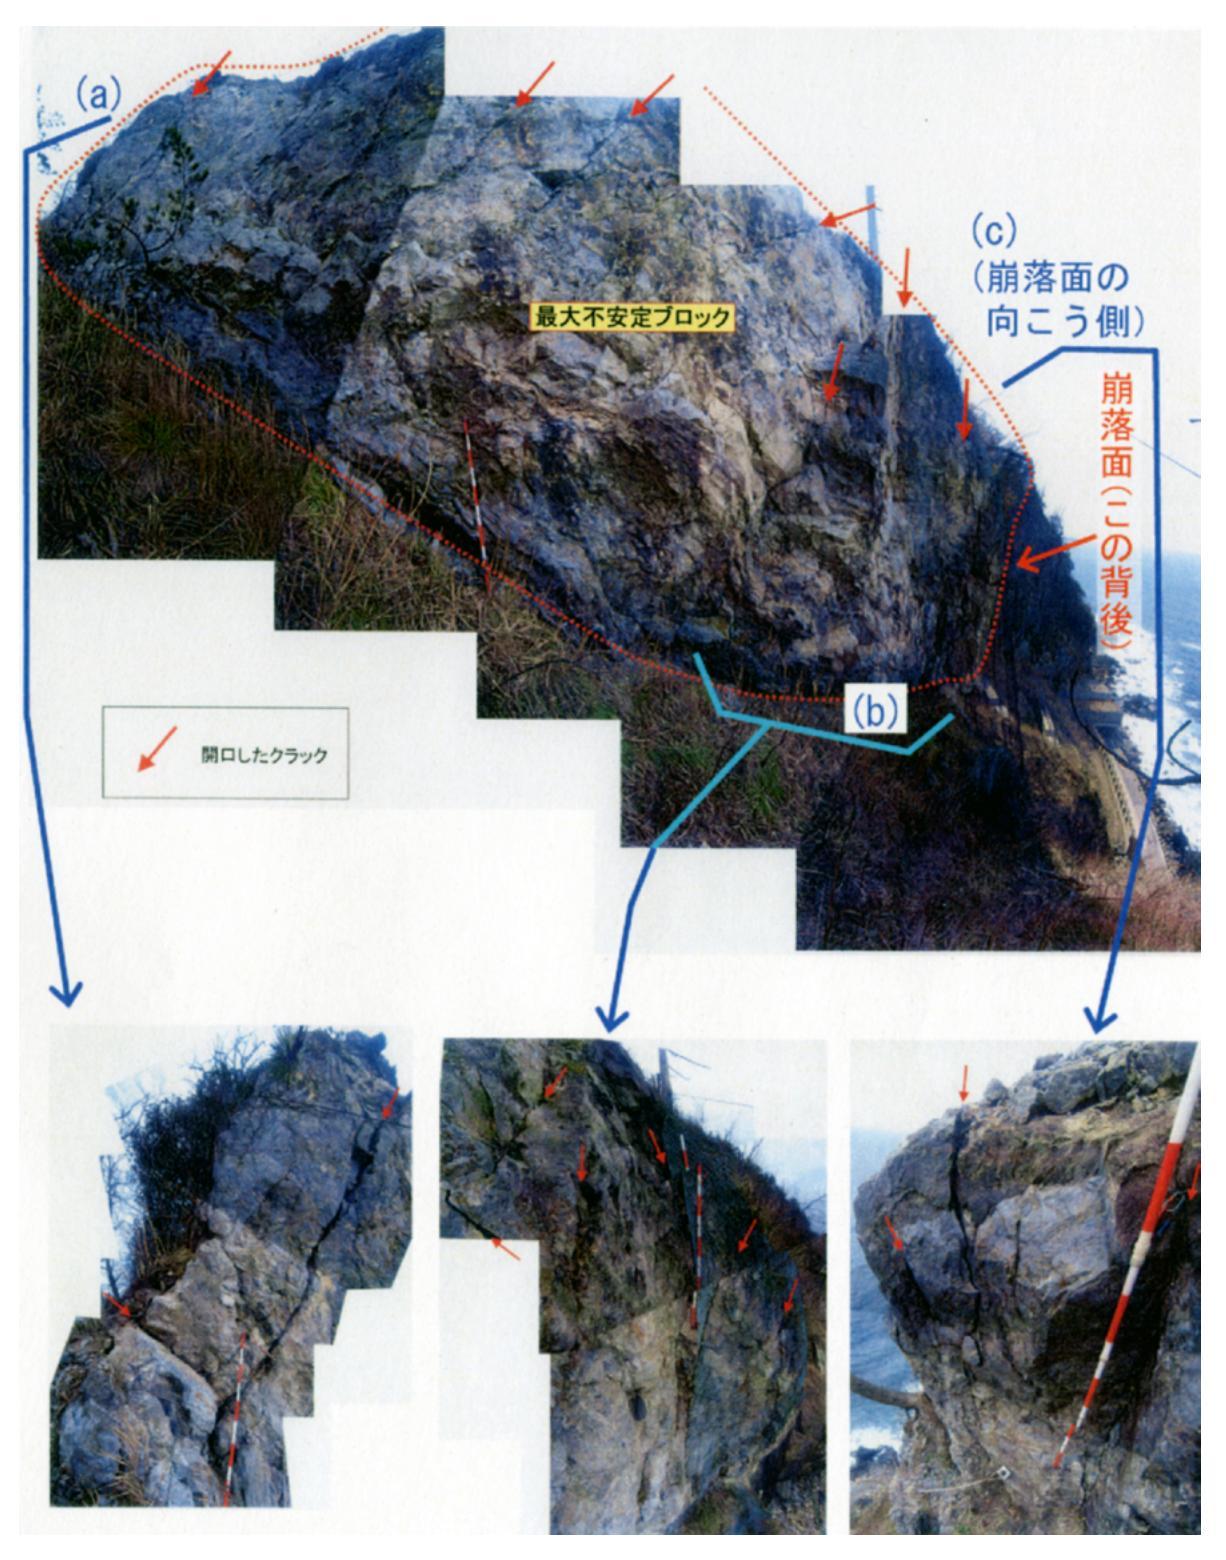
写真-7.3.26 背後の岩盤斜面の亀裂の状況(復旧検討会資料⁵⁾より)

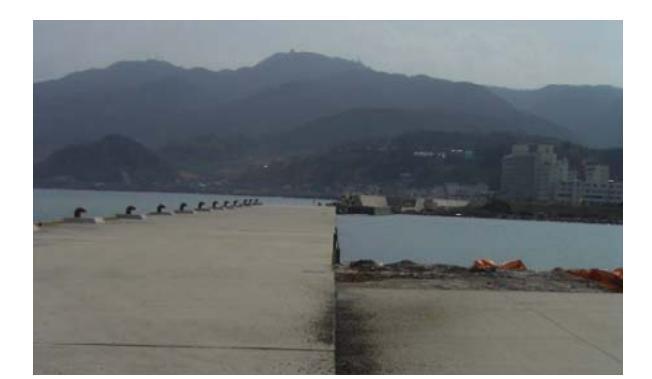
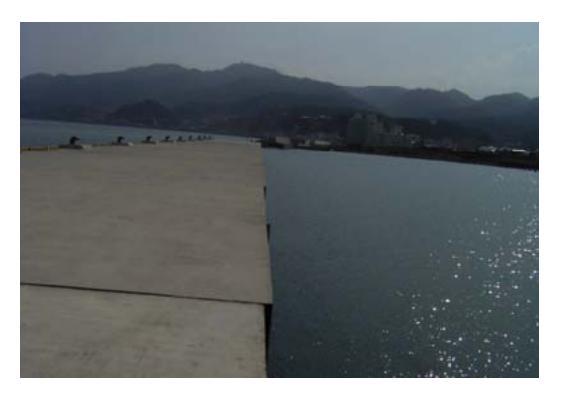
震源に近い輪島港では、-7.5mケーソン式岸壁(写真-8.1左)が建設中でありエプロン 背後に沈下(最大40cm程度)が認められ噴砂痕もある。埋立済部と埋立未了部分で20cm程 度の法線のズレ(写真-8.1右)が目視で観測できる。当該地点の基礎地盤が比較的堅固で あり被災程度が小さかったものと考えられる。

写真-8.1 輪島港-7.5m ケーソン式岸壁(左)及び目地部拡大(右)

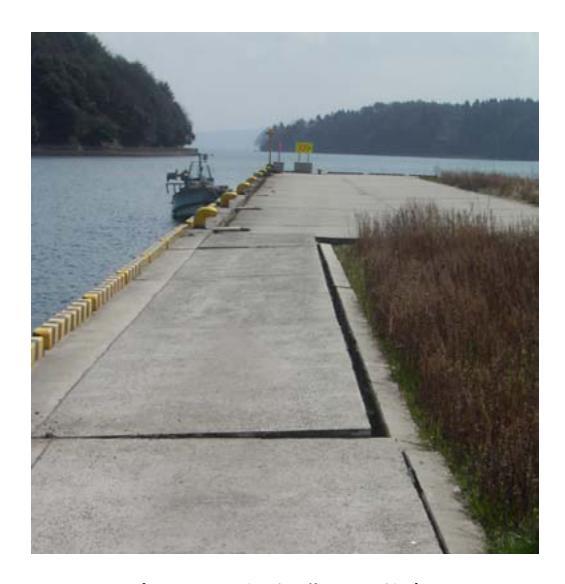
写真-8.2 穴水港-4m 物揚場

穴水港-4m物揚場(写真-8.2)は背後地盤 に噴砂痕が認められセルラーブロック式岸壁 が海側へ20cm程度移動している。当該地点は 河口部で軟弱層が厚いことから深層混合処理 が施されており、被災程度が比較的軽微であ ったものと考えられる。

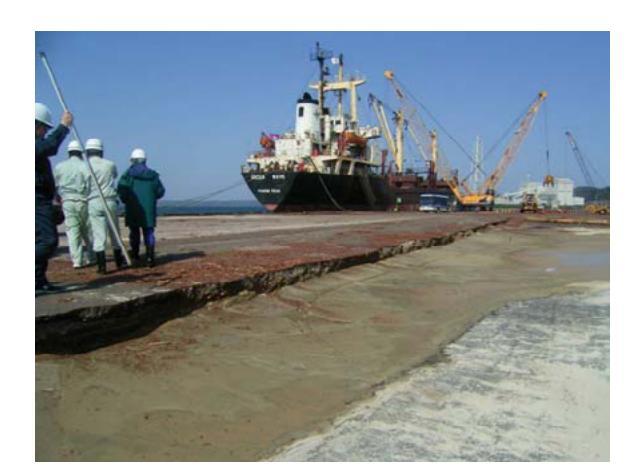
七尾港太田地区-10m矢板岸壁1号と2号 (写真-8.3)は、1号岸壁エプロン背後の埠 頭用地に液状化による噴砂が堆積しており最 大50cm程度の段差が発生し、矢板天端が20cm 程度海側へ移動(目視)している。一方、2 号岸壁については、矢板前面はサンドコンパ

クションパイル工法、矢板直背後に1列グラベルドレーン工法、2列目からロッドコンパ クション工法で地盤改良がされていたことから、被災当日も木材の荷役が実施されていた。

写真-8.3七尾港太田地区-10m岸壁 (手前1号岸壁から荷役中の2号岸壁)

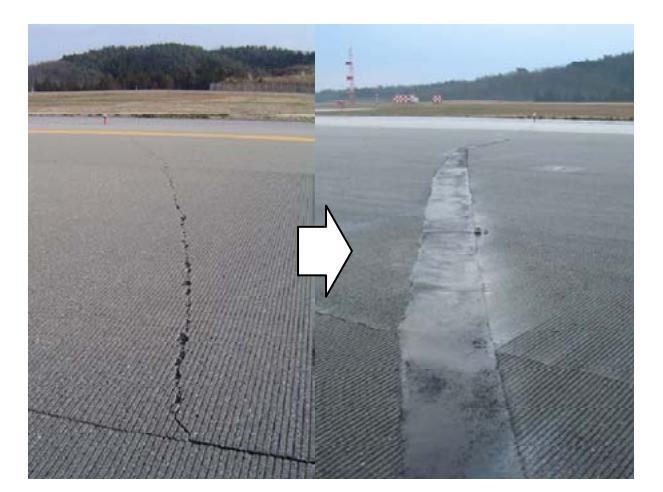
地震により滑走路に発生した横断方向のクラック14箇所のうち、主要なものは5箇所で あり工事記録(図-9.2)と照合すると切盛境に発生していた。縦断方向のクラックは主に 施工目地が開く形で発生しており、さらに縦断方向に2~3mm程度のずれが生じていた。横 断方向のクラックで最大幅2cm、段差2cmと報告された箇所があったが、補修工事前の点検 では開き・段差とも解消されていた。補修段階では、クラック最大幅1.5cm、最大段差 1.5cmであった。断定はできないが、余震により再度動いたためと判定された。

写真-9.1 能登空港滑走路クラック(左:発生クラック、右:応急復旧による補修)

25日午後10時頃から、石川県能登空港管理事務所において対策会議が開催された。会議 においては翌日から運用を再開するためには、どこにどのような補修を施すことが必要か、 限られた補修用の資材を効率的に配分するための優先順位をどのように割り付けるか、さ らに補修効果が運用に耐えられるかについて検討した。補修方法は、クラックへの注入材 施工及び段差解消のためのアスファルトを用いたすりつけが主である。その結果を直ちに 施工部隊に伝達し、現地で施工結果を確認した。日曜日に発災したことから調達できた資 材で補修できるエリアには限界があったため、優先順位付けには十分注意を払った。26日 午前1時過ぎには準備した資材もほとんど使い果たし、主要な破損箇所の補修結果の確認 を済ませた。

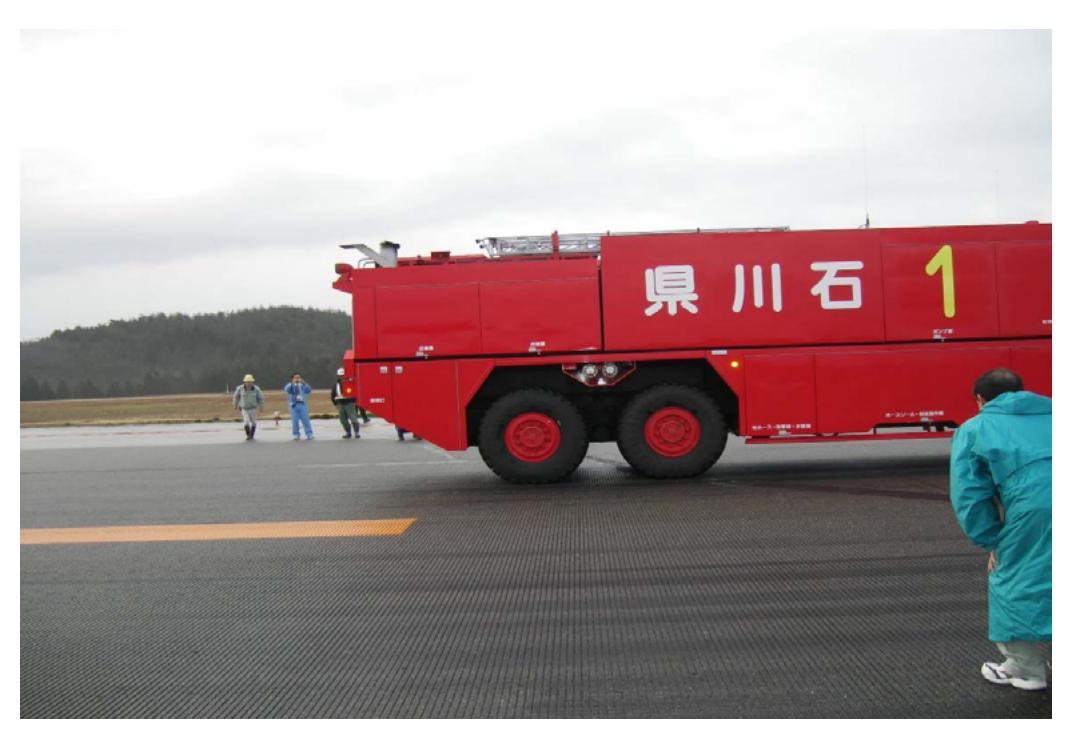
写真-9.2 空港消防車による確認状況

翌日26日の午前6時半から明るい光の中で補修箇所の再確認、未補修で運用に支障とな りそうな箇所がないことの確認を行った。また、段差の擦り付け箇所に車輪が載ったとき に剥離等が発生しないことを確認するため、現地で調達できる最大の荷重車として消防車 を走行させた。荷重レベルとしては小さいが、一種のプルーフローリングとして実施した 試験である(写真-9.1、9.2)。

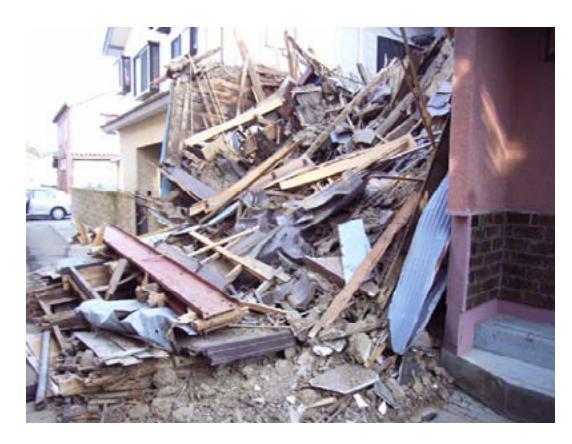
それぞれ震度6強、6弱を観測した鳳至町、河井町には、比較的古い家屋が密集してい るが、河井町は店舗併用住宅の割合が高い。1階を店舗や倉庫・車庫と併用する住宅は前 面に大開口を配するため、壁量が不足しやすいと言われる。震度6強を観測した地点付近 では、土塗り壁などを有する比較的古い構法による建物(写真-10.4.1)が選択的に倒壊 し、道路交通を遮断している例も確認された。倒壊家屋の残骸の中に鋼材が確認され、そ の鋼材は前面に大開口が存在し、これを補強していたものと推測される。また、鋼材に接 合された柱に腐朽(写真-10.4.2)が確認された。鋼材がヒートブリッジとなっていた可 能性もあるが、倒壊した残骸から得た情報だけでは断定はできない。その他、倒壊に至ら ないまでも、極めて大きな残留変形を有する店舗併用住宅(写真-10.4.3)は、特に河井 町において散見された。鳳至町で観測された波形⁶⁾から、NS、EW 方向の作用した方向を 図-10.4.2 に示す。振動方向は特定の向きではなく、回転するような地震動が与えられた ことが分かる。これにより、店舗併用住宅などでは建っている向きにかかわらず、弱軸方 向に倒壊、または大きな残留変形を生じたと考えられる。

写真-10.4.1 選択的に倒壊した比較的 古い構法の家屋

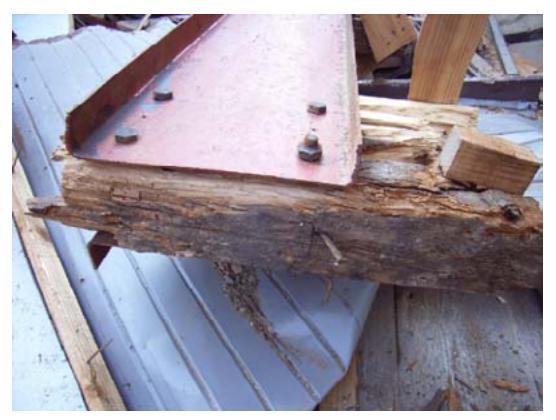
写真-10.4.2 倒壊した家屋(写真-10.4.1)の腐朽した部材

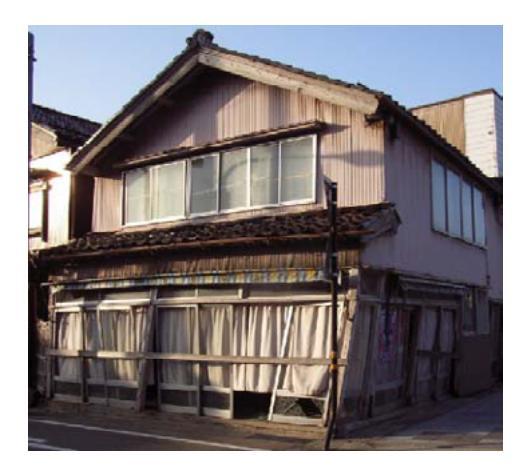
写真-10.4.3 大きな被害を受けた店舗 併用住宅

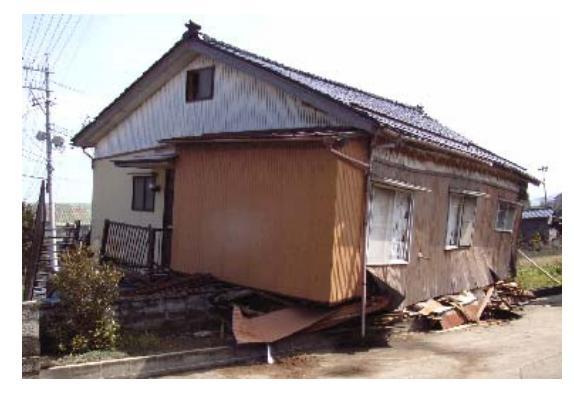
小伊勢町では、倒壊した家屋は1棟(写 真-10.4.4)しか確認されなかったが、1階 を作業所としているものと推測された。また、 ほぼ隣接する2棟のうち、敷地が以前、蓮田 であった方の被害が大きく(写真-10.4.5)、 隣の家屋は被害が小さい例(写真-10.4.6) が確認された。地盤の善し悪しが被害程度に

写真-10.4.4 輪島市小伊勢町で倒壊した 作業場兼住宅

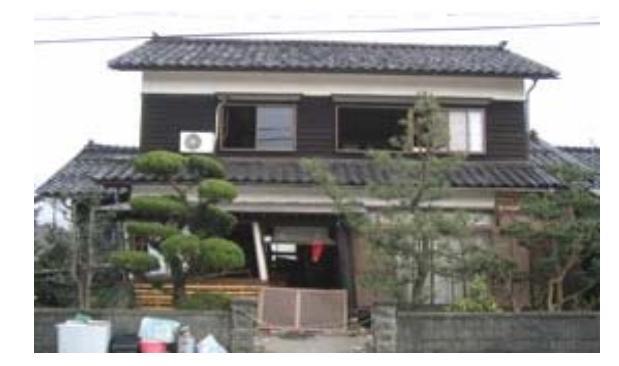
写真-10.4.5 旧蓮田に建ち、隣家より 写真-10.4.6 隣家より被害が小さい例 被害が大きい例

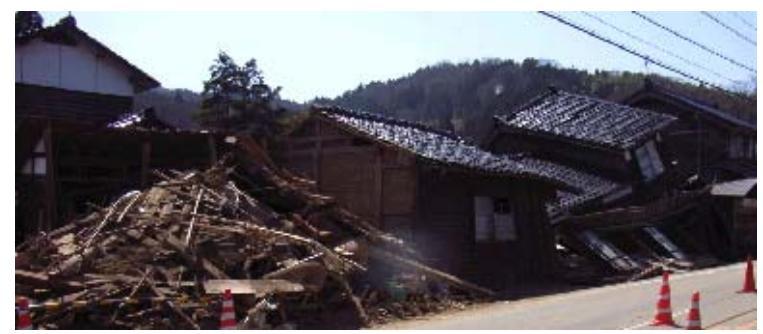
旧門前町地域では、輪島市門前町門前・舘・走出地区と道下地区(両地区の位置関係は 図-10.4.1 参照)に被害が多いことが判明した。地区においても倒壊しているのは、土塗 り壁などを有する古い構法の家屋か、店舗併用住宅であった。門前町走出の門前総合支所 裏庭に石川県が設置した地震計(写真-10.4.7)は、計測震度 6.4、最大加速度 1303.8 gal を記録していた。同支所近辺の門前・舘・走出地区は目抜き通りに沿って商店が建ち 並び、倒壊を含む大きな被害が散見された。特に舘地区では、倒壊家屋が連続している状 況(写真-10.4.8)や、柱が折損して今にも倒壊しそうな例(写真-10.4.9)も確認された。 また、寺社建築の屋根が崩壊する例なども確認された。

写真-10.4.8 門前地区で軒並み倒壊する家屋群

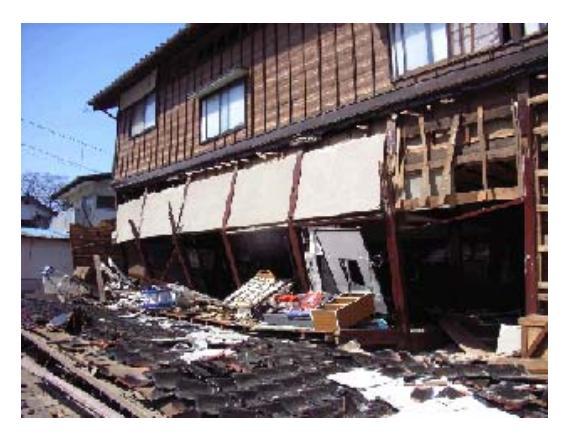
写真-10.4.9 倒壊は免れたが柱が折損 するなどの甚大な被害を 受けた住宅

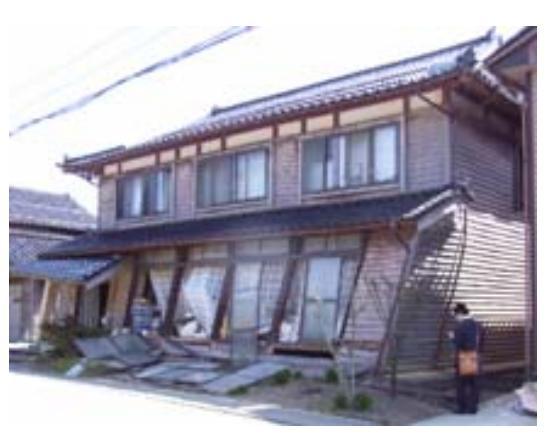
道下地区はほぼ東西に走る旧街道沿いに住宅が建ち並び、大きな被害を受けた家屋が多 く見られた。通り沿いの店舗併用住宅の割合は低く、多くは住宅のようであるが、前面に 大きな開口を設けた家屋が多く見られた。大きな残留変形を有する家屋の多くは通りと平 行方向に大きな残留変形を有する(写真-10.4.10)が、なかには通り側に大きく傾いた家 屋(写真-10.4.11)が散見された。なお、道下地区の南側の丘陵地にある墓地の墓石は、 ほぼすべてが倒れ、その方向は規則的ではなかった(写真-10.4.12)。

写真-10.4.10 通りと平行方向に大きく 傾いた家屋

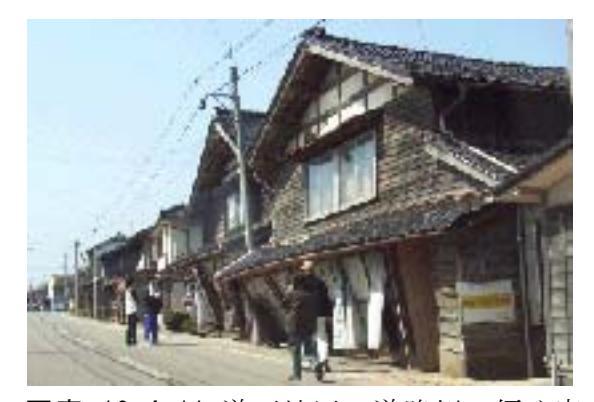
写真-10.4.11 道下地区で道路側へ傾く家 写真-10.4.12 ほぼ全てが転倒した道 屋群 下地区の墓石

言わば強軸方向である前面道路と直交方向に建物が大きく傾いた原因としては、図-10.4.2 に示すような回転運動を与えるような揺れが旧門前町地域にも生じたことが推測 されるが、残念ながら写真-10.4.7 に示す門前総合庁舎裏庭の地震計の本震の波形データ は記録が残っていなかった。ただし、写真-10.4.12 に示す墓石の転倒状況は回転するよ うな振動を裏付けているとも考えられる。

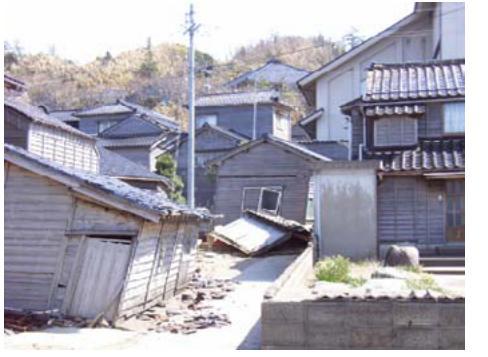
黒島地区は、砂質の傾斜地に下見板壁の家屋が密集しており、納屋などの簡素な作りの 家屋が選択的に倒壊、大破(写真-10.4.13)していたが、比較的住家の被害は多くない。

写真-10.4.13 黒島地区で倒壊・ 大破した納屋等

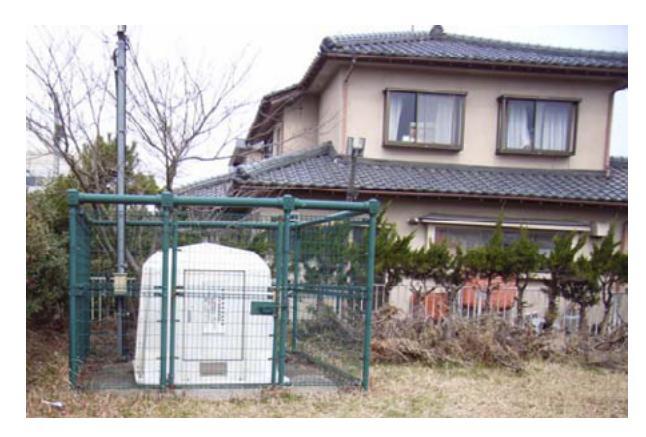
写真-10.4.15 倒壊寸前の店舗併用 写真-10.4.16 K-net 穴水とほぼ無被害の木 造住宅

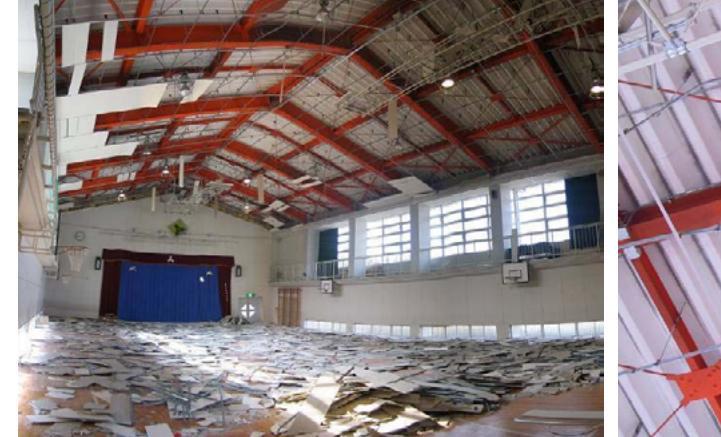
被害としては、ほぼ全面で天井パネルが落下していた(写真-10.5.3)。構造的には屋 根面の水平ブレース1箇所にわずかな変形が見られる程度であった。体育館と校舎をつな ぐ渡り廊下のエキスパンションジョイント部分に被害が出ていた。

写真-10.5.3 建物B内観 (パノラマ合成)

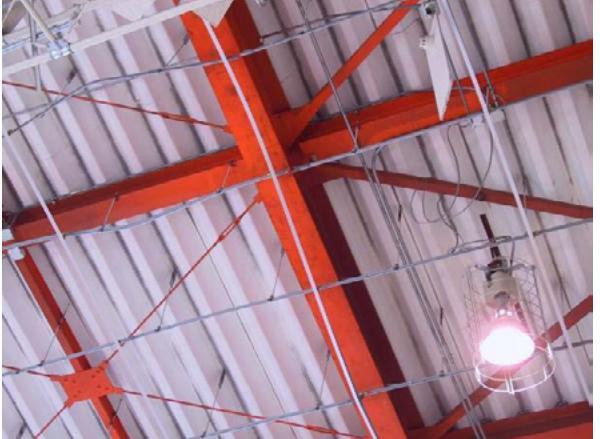
昭和60年竣工の小学校体育館(小学校は昨年度で閉校)。構造はRC造。屋根は山形H形 鋼鉄骨造である。アリーナの内法は実測で、桁行(南北)29.7m×張間16.7mである。天井 は、梁間方向にTバーが、桁行方向にHバーが配置されている。HバーがTバーに留められて いた形跡は見られない。吊りボルトはH鋼梁に溶接されたり屋根折板に取り付けた金属部 材に溶接されたりしている(**写真-10.5.4**)。天井パネルはロックウール吸音板で、幅 300mm×長さ1,657mm又は1,480mm×厚さ15mmである。

写真-10.5.4 天井下地の様子

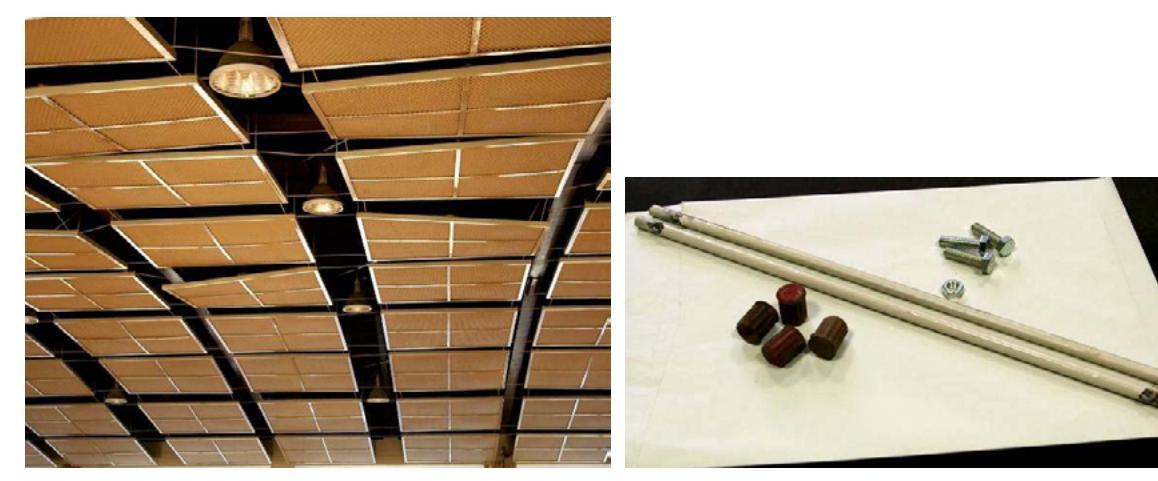
被害としては、吊り材と鋼製の枠の溶接部分が切れて鋼製枠が下がっていた(写真-10.5.5)。また学校関係者によると、丸鋼(径9mm、400mm)、ネジ・ナット、詳細が不明 な赤褐色の金属部材が落下したとのことである(写真-10.5.6)。

写真-10.5.5 被害を受けた天井の様子

写真-10.5.6 様々な落下物

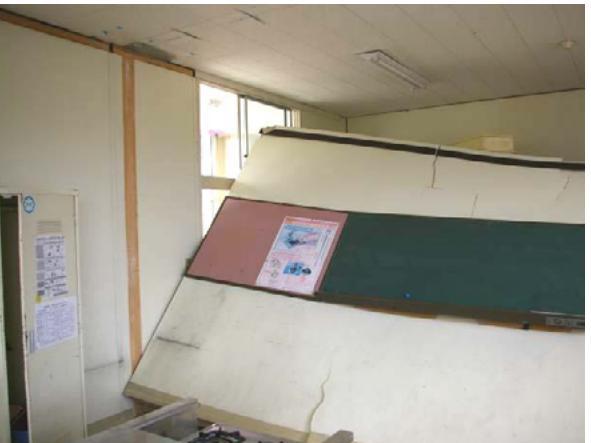
教室の内装は多くの箇所で天井勝ちであった。天井は軽量鋼製下地に9mmの化粧ロック ウール吸音板による仕上げとなっていた。間仕切り壁は鋼製下地にせっこうボードを2枚 張りとしたものである。間仕切り壁が面外方向に移動しており、中には転倒しているもの もあった(写真-10.5.8)。間仕切り壁は天井パネルにねじ止めされ、教室窓側のH形鋼柱 にも留め付けられているものの、廊下側の壁には留められていなかった。特に、3階にあ る教室の間仕切壁の被害が大きかった。

写真-10.5.8 転倒した間仕切り壁

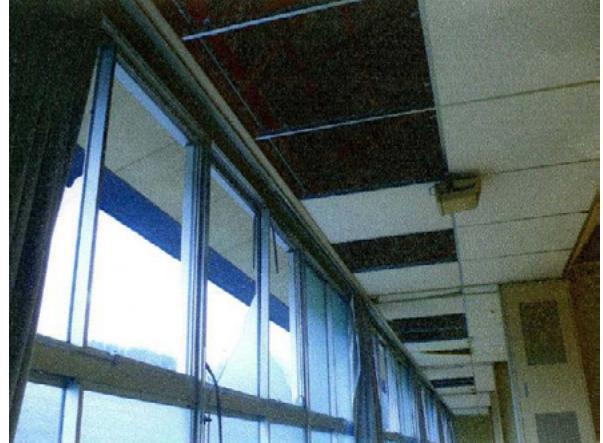
被害としては、グラスウールボードがアリーナ部で7枚、ランニングロードで13枚、脱 落していた。天井以外の非構造部材の被害は体育館関係者によると、窓ガラス13枚、窓枠 9箇所破損したとのことであり、2段の窓の特に上段(グレージング止め、引き違い窓を固 定)についてのみ、南側の中央部に破損が集中していたとのことである(**写真-10.5.10**)。 構造被害は、柱脚部に微細なクラックが見られる程度であった。

写真-10.5.10 被災直後のランニングロード 上部の様子(加賀市役所提供 資料より)

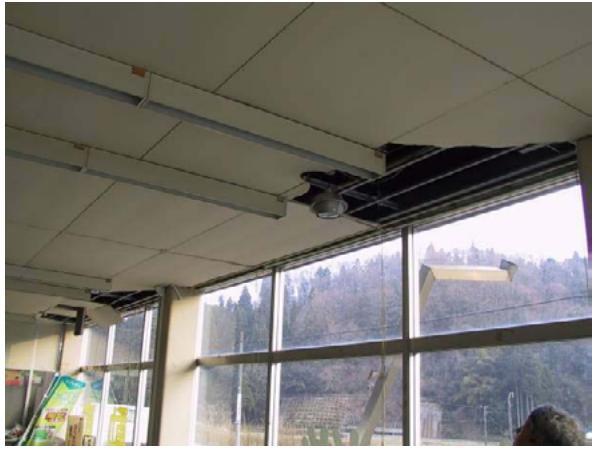
被害としては、せっこうボードが周辺部との取り合いで破損していた(写真-10.5.12)。 道路側端部のせっこうボードの破損部分を見ると、野縁に留め付けられていなかった。天 井面にゆがみが見られたり、天井面と周囲の壁面との間にすきまが見られたりした。

写真-10.5.12 せっこうボードの破損

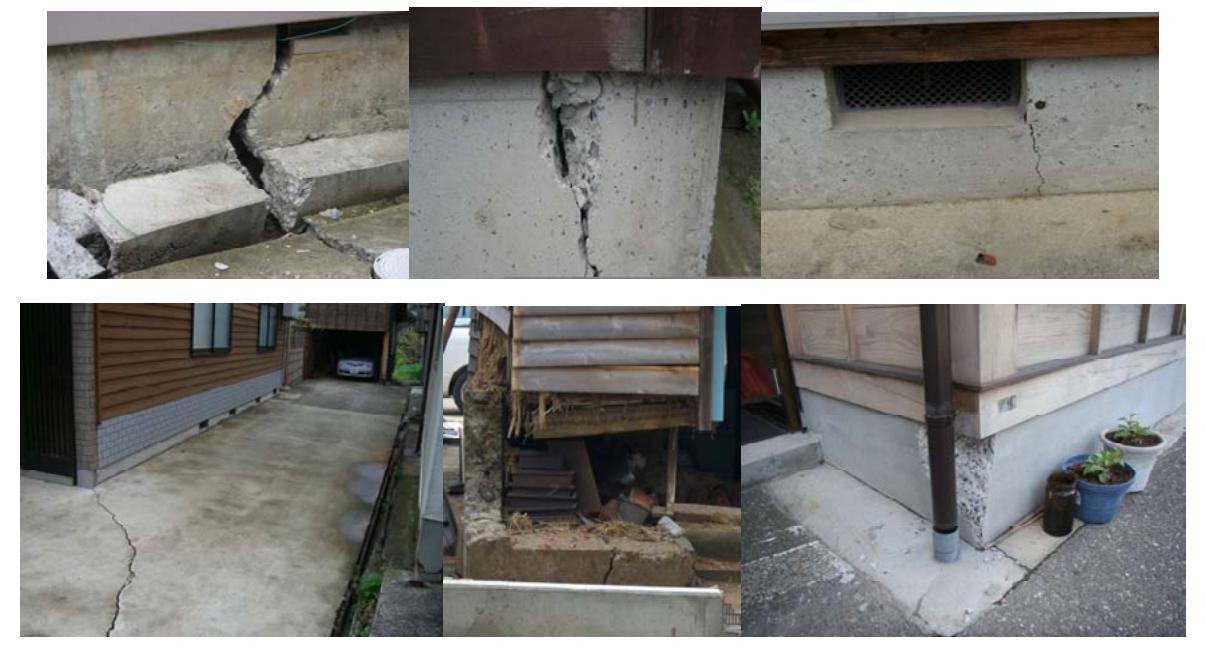
建築物の地震被害のほとんどは、古い木造住宅に発生しており、鉄筋コンクリート造の 基礎を有する住宅の被害は、地盤面と土間との段差や基礎コンクリートの軽微なひび割 れ・欠損、土間コンクリートのひび割れなどを除くと、今回調査した範囲では被害を確認 できなかった。無筋コンクリートの基礎の場合は、大きなひび割れや損傷がいくつか認め られた(写真-10.6.6)。また、土台から上が地震被害のために解体・撤去され、無筋コ ンクリート造等の基礎が残されている場合もあったが、アンカーボルトがほとんど設置さ れていないものも認められた(写真-10.6.7)。

写真-10.6.6 コンクリート基礎の被害

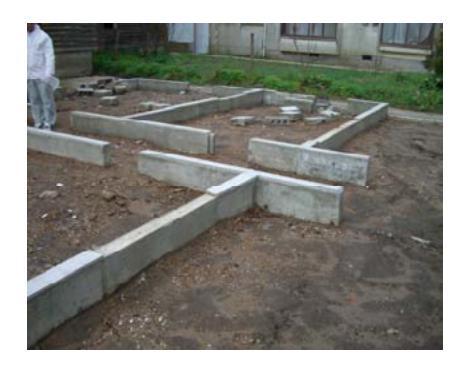
写真-10.6.7 アンカーボルトが乏しい基礎 無筋コンクリートの基礎

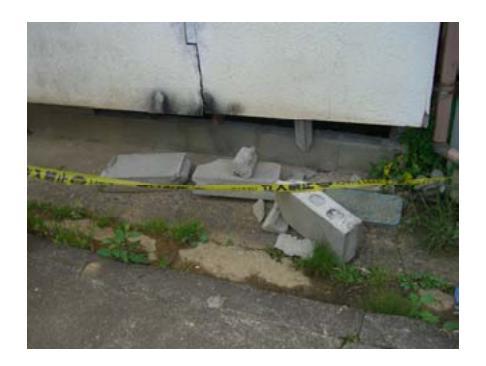
被災地では古い土台基礎とブロック基礎の併用基礎の木造が大きく変形していた例が認 められたが、増築部のブロック基礎が破壊していた例(写真-10.6.8)も見られた。土台 基礎などの古い住宅の増築に際しては、構造方法や基礎の接地面積が新旧でかなりことな る可能性があり、既存基礎と増築基礎で基礎部分の鉛直方向及び水平方向の剛性や接地面 の地盤支持力がかなり異なることが考えられるので、増改築によって異種な基礎形式とな る場合には十分な注意が必要と考えられる。

写真-10.6.8 ブロック基礎による増築部の 被害
 (土台基礎の外周に設けた増築部ブロック

基礎が破壊して外壁等が沈下し、上部構 造の変形を増大させたと考えられる例)

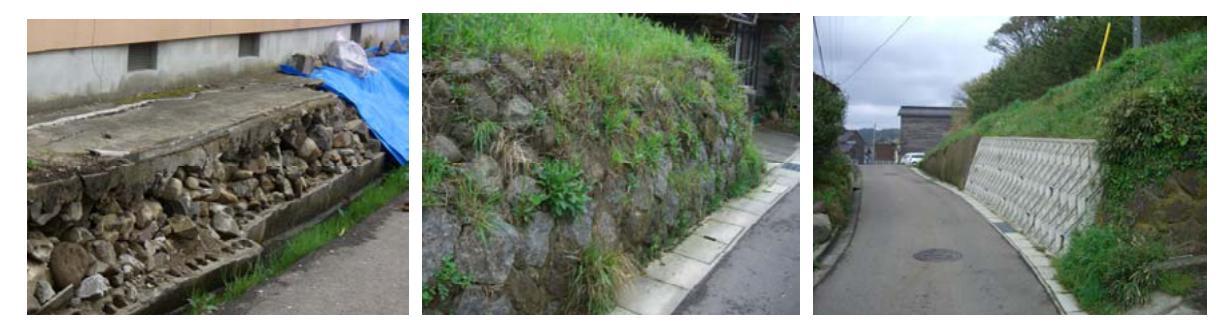
道下地区の市街地の中心は、ほぼ平坦であるが、中心市街地の北側の八ケ川沿いは一段 低く、また南側の山地は一段高くなっているため、写真-10.6.10 に示した擁壁や斜面が 高低差のある範囲で数多く認められるが、新潟県中越地震や福岡県西方地震で多数認めら れたような擁壁等の崩壊は、一部を除き、認められなかった。空石積みと思われる石積み も多数認められたが、全体的にみると被害は比較的軽微であると思われる。また、写真-10.6.11 は、門前町道下の山側の斜面で確認した L型擁壁(山側の水田と一段低くなった 海側の水田を隔てる道路擁壁と考えられる)の被害例である。高さ 1.5m 程度の擁壁が 50cm 程度前面側に押し出されていた。なお、門前町道下では、上記のほか、国道から下 段側の川沿いでブロック擁壁が大きく割り裂けている状況が確認できたが、断層の影響と 考えられている(写真-10.6.12)。写真-10.6.13 には、土圧増加や沈下などによる壁体 の損傷・傾斜、コーナー部のひび割れ、増し積まれたブロック壁の崩壊状況を示した。被 害が生じた擁壁のなかには、写真-10.6.5 に示した住宅のブロック基礎と同様、ブロック 等による壁材のモルタルやコンクリートで覆ったものもあった。現行規定を満足しない地 盤や基礎や基礎周辺の沈下、壁体の破壊などを詳細に調査することが必要であり、合理的 な補修・補強方法などの検討が今後重要である。

写真-10.6.10 道下地区の土留め・擁壁の状況

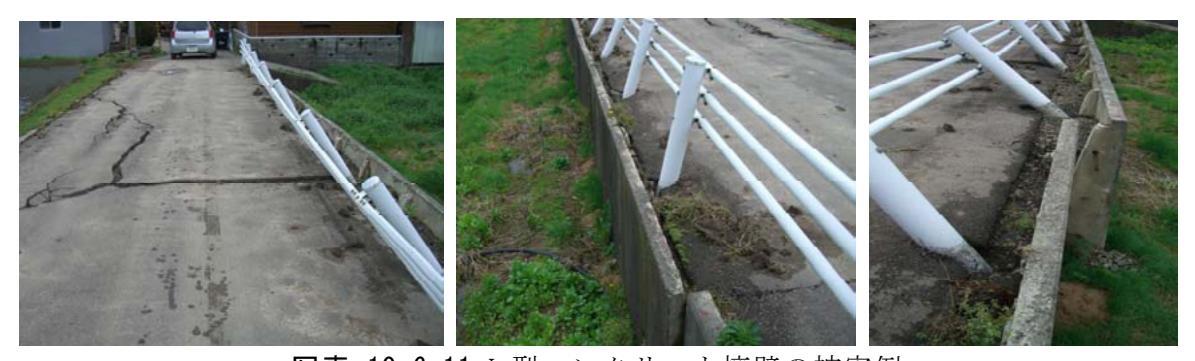
写真-10.6.11 L型コンクリート擁壁の被害例 壁高1.5m程度のL型コンクリート擁壁が最大50cm程度前面側に押し出された例 背面側に道路・水田があり、道路全体が大きく前面側に変形したと考えられる。

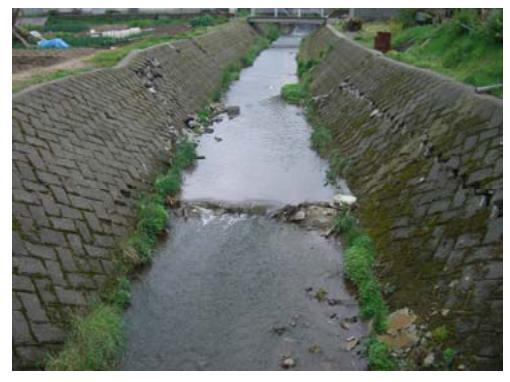
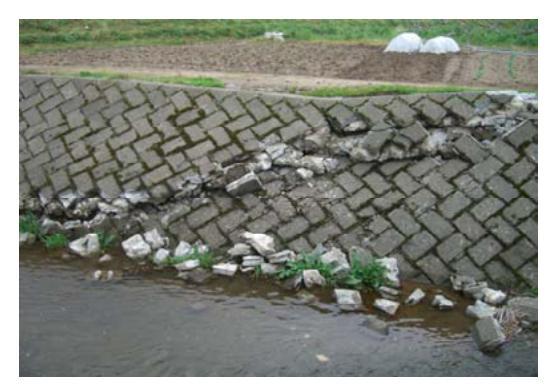
写真-10.6.12 ブロック積み擁壁の被害(門前道下地区) 局部的な隆起・沈降が認められ、断層の影響と考えられている。

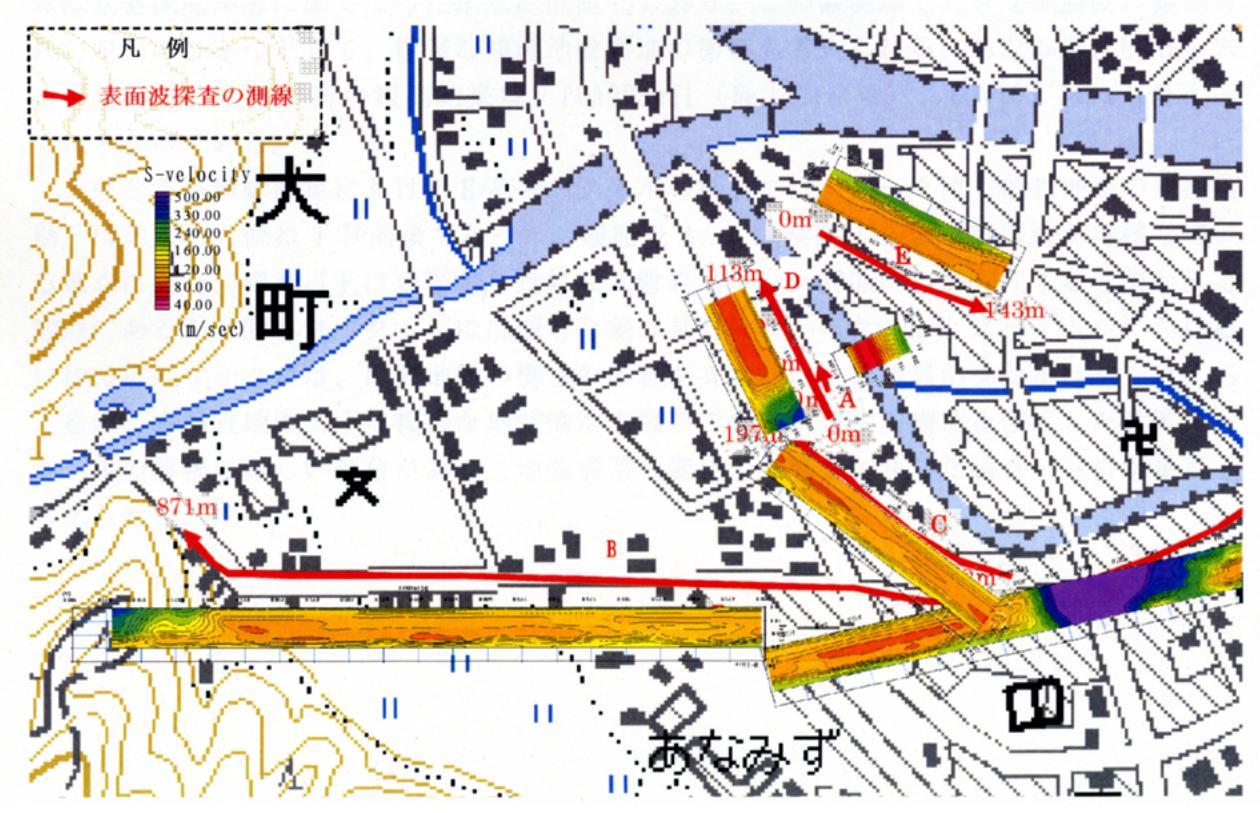
図-10.6.16 表面波探査の結果(穴水町) (この地図は国土地理院発行の「2万5千分の1地形図(穴水)」の一部を使用したものである)

図-10.6.16 に表面波探査結果を示した。S 波速度 80m/s 以下の極めて軟弱な層が 10~20m 程度の厚さで広範囲に分布していると思われる。これは、図-10.6.11 の A1~A4 地点 のサウンディング結果とも対応している。ただし、調査地南東の市街地の中心部(B 測線 75~200m 付近)ではS 波速度 500m/s、K-NET 穴水観測点のすぐ南側(D 測線始点付近)ではS 波速度 300m/s を超える高速度層が深度 2m 前後から出現しており、基盤形状の不整形 性が著しいと考えられる。

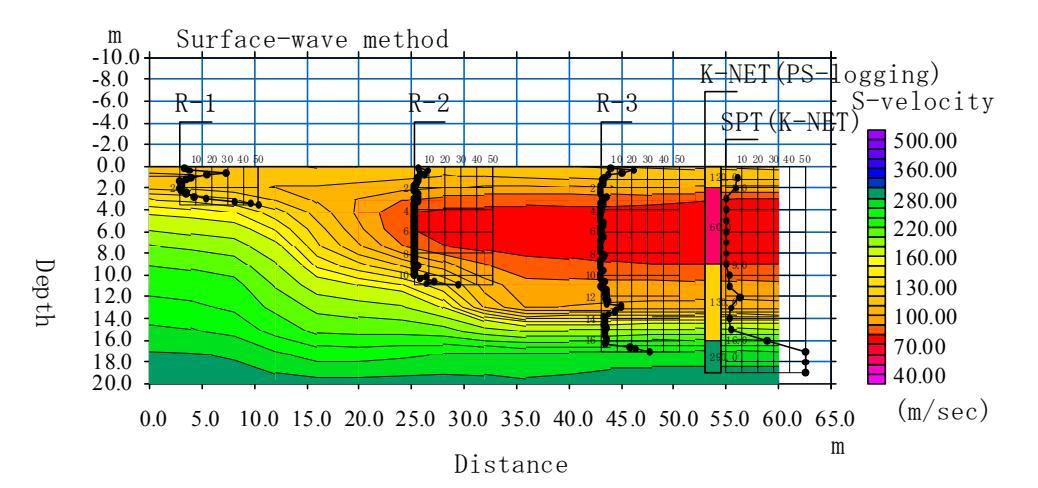
図-10.6.19 K-NET 穴水(大町西児童公園)近傍の推定 S 波速度構造。 (K-NET 観測点の N 値および PS 検層は防災科学研究所ホームページより)

図-10.6.19 は、表面波探査結果から推定した S 波速度構造にラムサウディング結果と K-NET 穴水のボーリング情報を付け加えたもので、S 波速度構造の変化が急であることが わかる。一般に地盤構造が複雑な場合、基盤深度が急変する場所の周囲で局所的に地震動 が増幅する可能性があることが指摘されている。したがって、穴水町ではこのような複雑 な浅部地盤構造により地震動が大きくなった可能性が考えられる。また、K-NET 穴水観測 点は基盤深度が急に深くなった地点に位置しており、この観測点で大きな地震動が観測さ れた原因のひとつとして、複雑な浅部地盤構造の影響も考えられる。ちなみに、K-NET 穴 水(ISK005)での本震時の観測結果は、PGA903gal(最大加速度)、PGV103.7m/s(最大速 度)となっている。

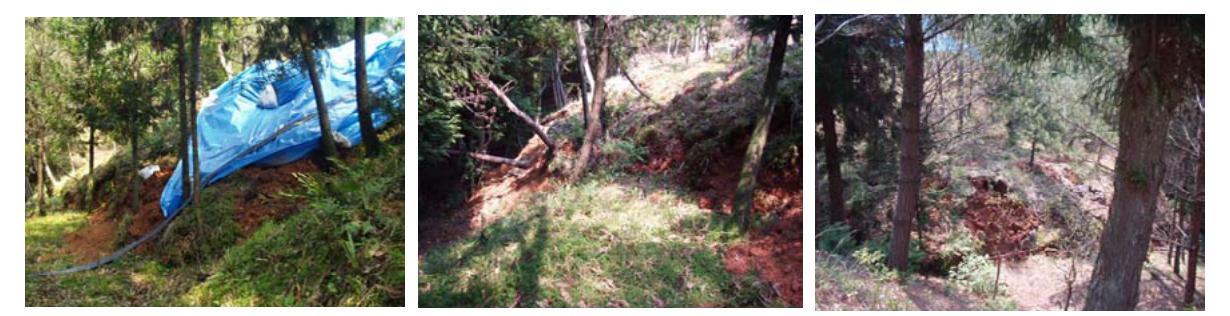
写真-10.6.14 は、穴水町から南約 5km にある山地のほぼ頂上に位置している造成地で 発生した地すべりの先端斜面の状況である。聞き取り調査や地形などから判断すると谷を 埋めて切盛造成した宅地であり、宅地造成は 1980 年代後半になされている。この造成地 では、地震直後に谷埋めた盛土部分と考えられる範囲で円弧すべりと考えられる地盤災害 が生じていた。

写真-10.6.14 崩壊した斜面の先端付近の状況

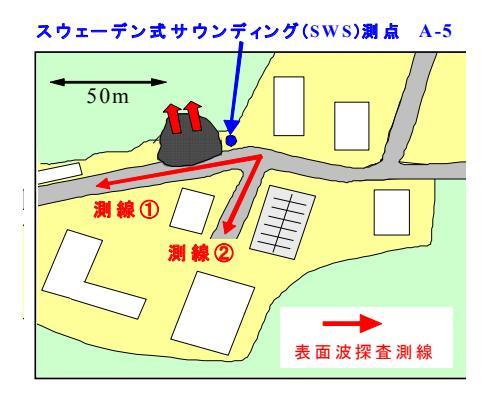
図-10.6.20 地すべりの範囲と地盤調査位

当該敷地周辺の状況と当該敷地で実施したスウェーデン式サウンディングと表面波探査 の調査位置を図-10.6.20 に、盛土端部の道路際から崖地で発生した地すべりの発生状況 を図-10.6.21 に示す。地すべりの規模は幅 20~30m、長さ 30~40m である。道路の外周に 植えられた樹木の位置から判断すると、盛土端部は水平外側に約 6m、鉛直下方に約 2~3m 移動したと考えられる。図-10.6.22 に、スウェーデン式サウンディングによる地盤調査 結果を示す。スウェーデン式サウンディングによる換算 N 値(稲田式による)は、深度約 7m ぐらいから急増して貫入不能となった。サウンディング状況から判断すると、表層か ら深度約 5m まで軟弱な埋土及び粘性土が堆積し、その下層に砂・礫が存在していると考 えられる。また、深度約 7m 付近に貫入不能となる良好な層が堆積していることがわかる。
