国土技術政策総合研究所資料 Technical Note of National Institute for Land and Infrastructure Management, No.438 土木研究所資料 Technical Note of Public Works Research Institute, No.4087

平成19年(2007年)能登半島地震被害調査報告

Report on Damage to Infrastructures and Buildings by the 2007 Noto Hanto Earthquake

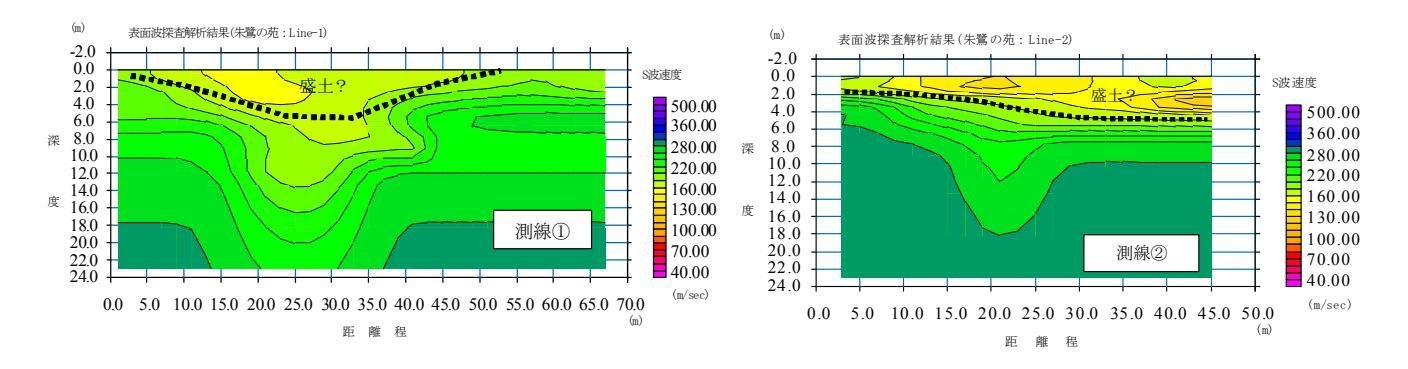
図-10.6.23 崩壊斜面付近での表面波探査の結果(S波速度構造図)

地すべりによる宅地地盤の被害の発生原因としては、造成地端部のがけ付近が特に軟弱 であることがまずあげられるが、地すべり等の地盤災害のおそれや地盤災害の規模は、切 盛造成の方法と密接に関わっていると考えられる。表面波探査でも盛土造成されたことが 推定できる程度に盛土部分が周辺の地山等と区別でき、その盛土部分が自沈層を含む軟弱 な谷埋め部分で、谷の傾斜が過大であれば、地盤災害が発生するおそれがある。地盤災害 に関する精度のよい予測は、現時点でも困難であるが、新旧の地形図から切盛造成の範囲 や谷埋盛土の規模や基盤層の傾斜角などの評価が可能となりつつあり、宅地地盤や擁壁の 被害に関する詳細検討が今後重要と考えられる。
