3. 土砂災害

3.1 土砂災害危険箇所緊急点検

3.2 斜面崩壊

3.3 地すべり（柏崎市青海川地先、柏崎市米山町聖ヶ鼻地先）

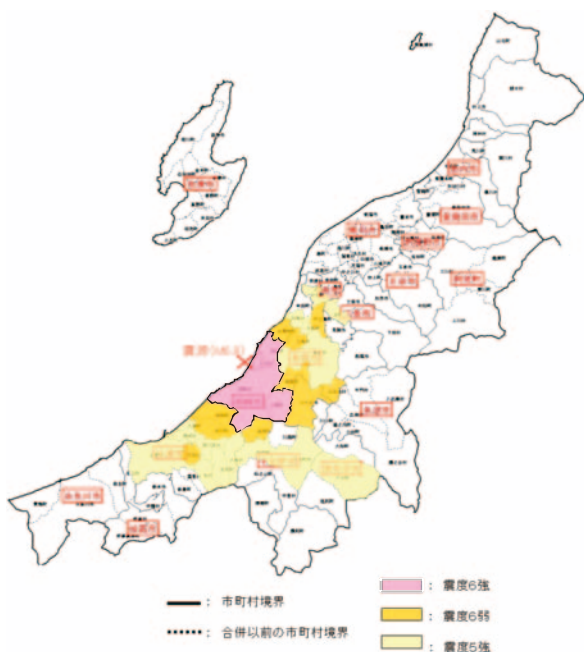
図-3.1 平成19年新潟中越沖地震
旧市町村別震度階
(H19.7.16 AM10:13)

新潟県知事から国土交通大臣への派遣要請にもとづき土砂災害による2次災害防止を図るため、新潟県中越沖地震による震度5強以上の被災地域を対象に(図-3.1)、地震発生の3日後の7月19日～23日かけて、土砂災害対策緊急支援チームによる緊急点検が実施され、6市にわたる1,932箇所に及ぶ土砂災害危険箇所が調査された(図-3.2、表-3.1)。

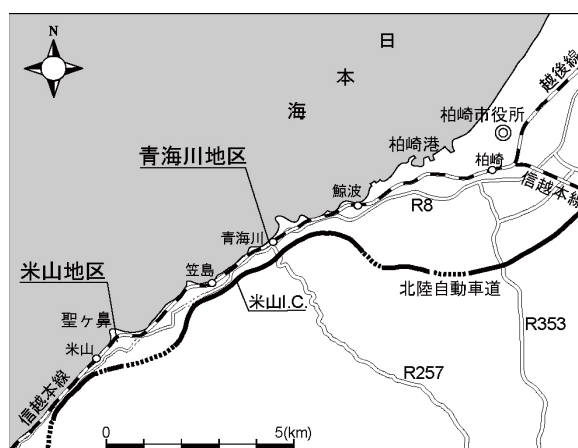
図-3.5 位置図

地すべりは、柏崎市内から約7kmに位置するJR信越本線の青海川駅背後の海蝕崖で発生した（図-3.5、写真-3.6）。地すべりが発生した斜面は比高約35m、傾斜約50°、地質は新第三紀鮮新世の米山層で、上部が泥岩、下部が火山礫岩からなる⁶⁾（写真-3.7）。地すべりの規模は、幅約65m、長さ約45m、高さ約35mで、約15,000m³の崩落土砂が日本海沿いを通るJR信越本線の軌道を埋塞して海に到達し、青海川駅の一部が被災した（写真-3.7）。地すべり発生により、JR信越本線が不通になるとともに、7月16日18:30には斜面上部に住む8世帯37名に避難指示、7月22日18:30には2世帯6名に避難勧告が出された⁹⁾。

地すべりは、柏崎市内から約10kmに位置する聖ヶ鼻の傾斜30°程度の南西向き斜面で発生した（図-3.5、写真-3.10）。地質は、中新統上部の聖ヶ鼻層の砂岩・礫岩および砂岩泥岩互層であり⁶⁾、日本応用地質学会の現地調査報告によると、聖ヶ鼻層はほぼ東西の走向で、北に30°前後傾斜している¹⁰⁾（写真-3.11）。聖ヶ鼻の北向き斜面では、層理面に沿う流れ盤構造の地すべりや崩壊が数カ所で発生したが、本地すべりは南西向き斜面で発生したため、地層の傾斜に対してやや受け盤構造となっている（写真-3.10）。
