## 2. 被害一般及び初動調査概要

## 2.3 初動調査概要

### 2.3.5 各建築物における被害状況

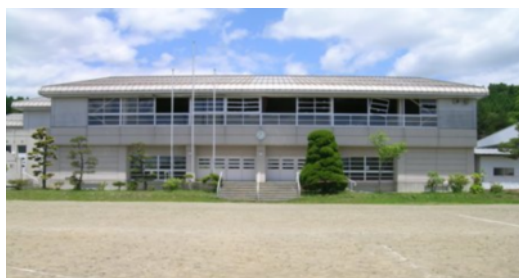
図-2.3.5 C 小学校体育館南側全景

栗原市栗駒稲屋敷にあるC小学校(図-2.3.5)では、体育館(1階RC造、2階鉄骨造)において、窓ガラスの破損、軒天のケイ酸カルシウム板の落下、吊照明の基部のゆがみ等の被害があった(図-2.3.6)。体育館は応急危険度判定では危険と判定されている。

窓ガラスの破損及び軒天の外装材の落下は、南北両面で同様に発生している。3年前の地震(平成17年宮城県南部地震と思われる)においても同様の被害があったとのこと。サッシの上部は、軒のH形鋼には直接取り付けられておらず、軒先に設けた軽量鉄骨下地の垂れ壁につながっており、当該部分の面外剛性の不足によりサッシ上部が面外に振動したり、軒裏の金具が大きく変形した結果、これらの被害につながったと推定される。

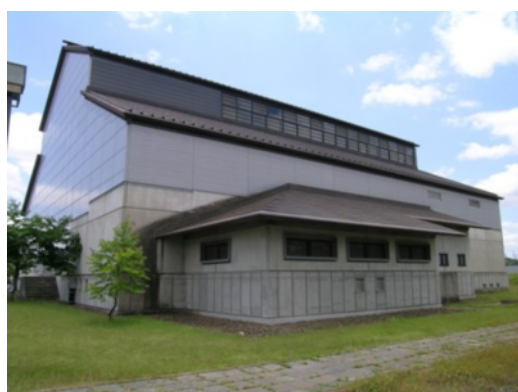
図-2.3.8 D建築物北面（高窓に被害なし）

栗原市栗駒岩ヶ崎にあるD建築物において、南側高窓のサッシの脱落の被害があった（図-2.3.7）。応急危険度判定では要注意の判定である。D建築物は体育館（練武場）として利用されており、高窓が設けられた部分を鉄骨トラスとして張り間方向に大きなスパンを飛ばしており、振動による変形があったものと推定される。構造的に対称に高窓が設けられている北面ではサッシの脱落等の被害は確認されなかった（図-2.3.8）。

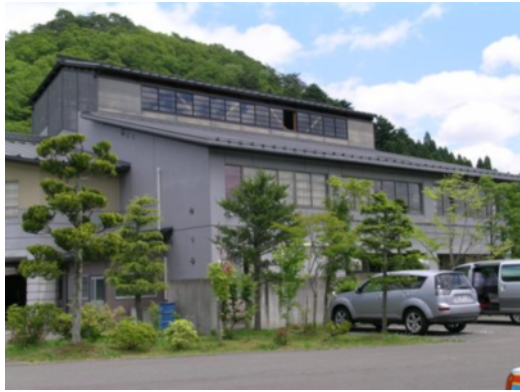
(a) コミュニティホール外観

コミュニティホールは、下部が鉄筋コンクリート造で小屋組は木造である。木造小屋組部分に設けられた高窓の1か所でサッシの脱落（図-2.3.9）があった。体育館は鉄骨造で、けた行方向端部には比較的大きな軒の出があり、4隅のうち一か所で軒天のケイ酸カルシウム板の落下があった。また、天井2か所に取り付けられたバスケットゴールのフレームを構成する斜材の接合部が破壊して、一台では斜材1本が脱落、もう1台では斜材1本が垂れ下がる被害があった（図-2.3.10）。

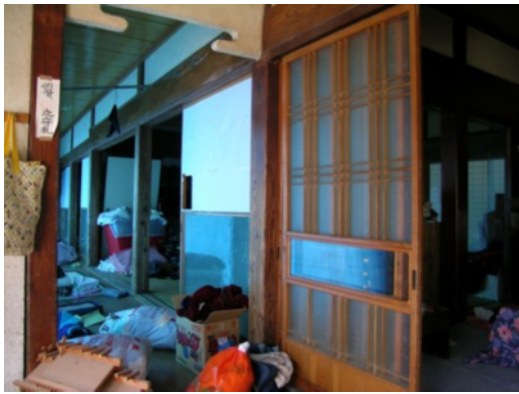
栗駒沼倉上滝の原にあるF建築物では窓サッシの脱落があり、その向かいの2階建て木造住宅で窓の損傷がありシートが張られていた（図-2.3.12）。また、これと隣接する伝統的構法の住宅では、サッシの脱落、土壁の剥落等の被害があったが、残留変形は小さく、木造躯体の損傷は確認されなかった（図-2.3.13(a)～(c)）。また、同敷地内で礎石の上に土台を流した小屋で、壁量が多いこともあり、土台から上が滑動したのみで上部構造の被害がほとんどない建物もあった（同図(d)）。また、その近隣では、補強鉄筋の入っていないと見られるブロック塀の倒壊（図-2.3.14）や、石碑の基部を囲む擁壁の崩壊、水路際の地盤の沈下（2～3cm程度）（図-2.3.15）が確認された。

(c) 同住宅内部（特に躯体損傷なし）

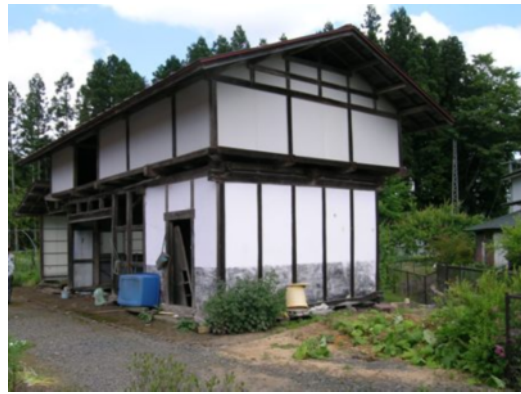
(d) 隣接する小屋（滑動してほぼ無被害）

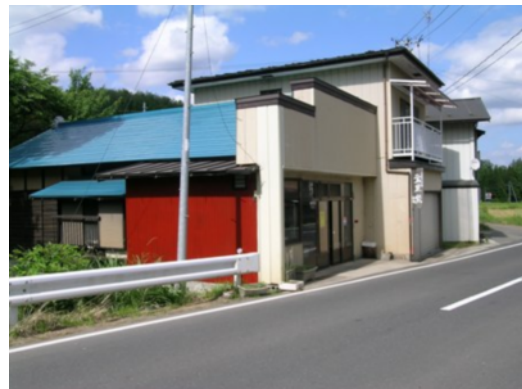
鷺沢南郷の鉛川沿いの住宅で、川側の地盤の擁壁に亀裂が入り、応急危険度判定で要注意とされた例があった(図-2.3.18(a))。川を挟んだ向かい側(西側)の町営住宅の敷地にも亀裂が認められた。道路対面(北側)の店舗併用住宅も要注意の判定であるが、外観上損傷等はなく、詳細は不明である(同図(b))。

(b) 向かいの店舗併用住宅(要注意判定)

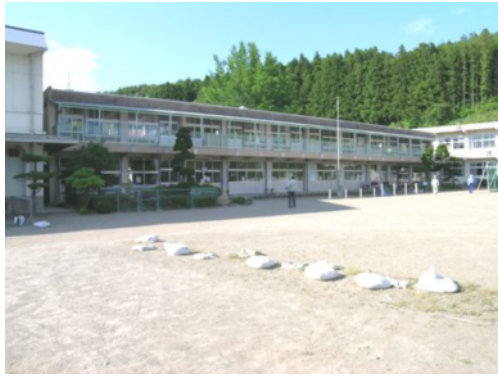
(a) 旧校舎外観

旧校舎は昭和38年に建てられた鉄筋コンクリート造の校舎で、南面外部に面した1階柱11本中、少なくとも7本において、せん断ひび割れが確認された。内部では、階段周り、及び2階の柱にも損傷が認められた(図-2.3.20)。

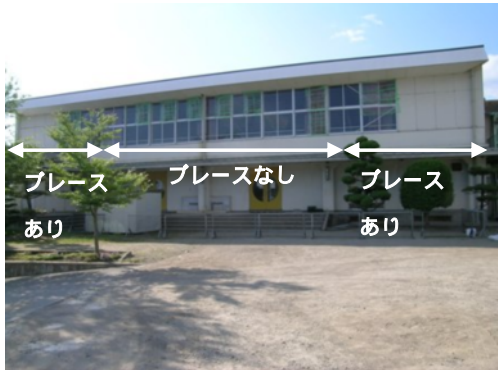
また、体育館は昭和51年に建てられた下部鉄筋コンクリート造、上部鉄骨造の体育館で、鉄骨造部分について、桁行方向に関してはブレースを両端部の架構のみに配置する設計であったが、これらのブレースが、すべての位置(計4箇所)において、座屈及び端部接合部の破壊を生じていた。また、両けた面(南面、北面)での窓ガラスの破損、北面の一部で内装面材の剥離、北側(2か所)及び西側(1か所)の一部軒天の落下等の被害が、確認された(図-2.3.21)。

(a) 体育館外観及びブレース配置

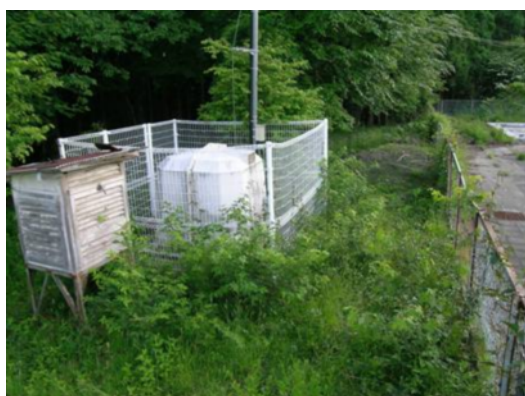
本震直後に公開された被災地域の加速度記録を用いた解析では、ごく短周期を除き、基準法の要求レベルを下回る応答であったが、独立行政法人防災科学技術研究所の強震観測網K-NETの観測点のうち、鳴子（MYG005）の記録については、周期2秒～4秒までで基準法の2倍（最大）程度の応答を示していた。そこで、MYG005観測点（鬼首地区）の設置状況確認を行った。観測点は旧中学校敷地南のプール脇にあり（図-2.3.22(a)(b)）、観測点のさらに南側に10m程度離れた位置からは、南西方向に下り坂となる傾斜地となっている。

(a) K-net鳴子観測点（鬼首）左は傾斜地となる

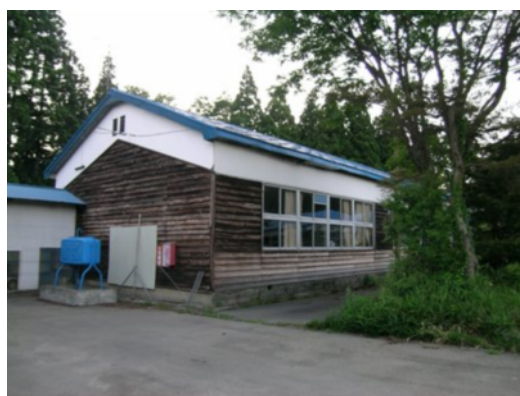
観測点の同一敷地内にある旧中学校の校舎は木造平家建てであり、外観上、特段の被害は見られなかった。また、旧中学校の北東側に木造住宅が数件あるが、いずれも特段の被害は見られなかった（図-2.3.22(c)(d)）。

(b) プール北西側にある木造校舎

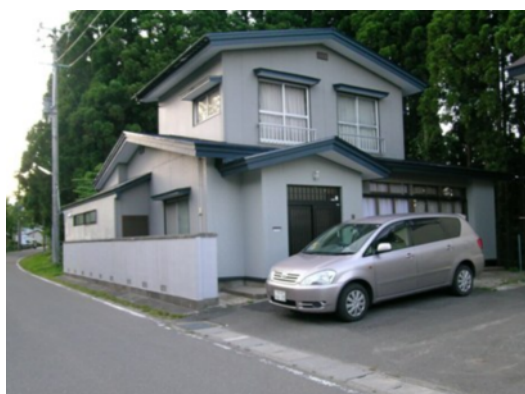
(c) 付近の住宅（無被害）

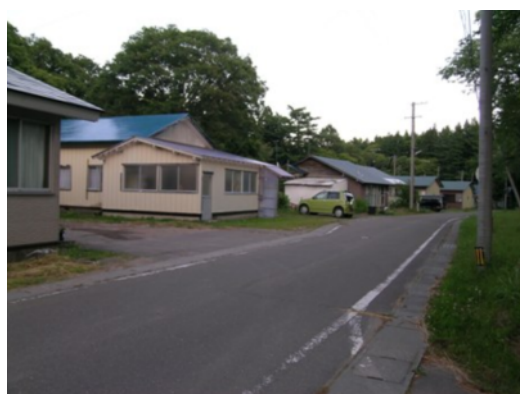
(d) 付近の住宅（無被害）

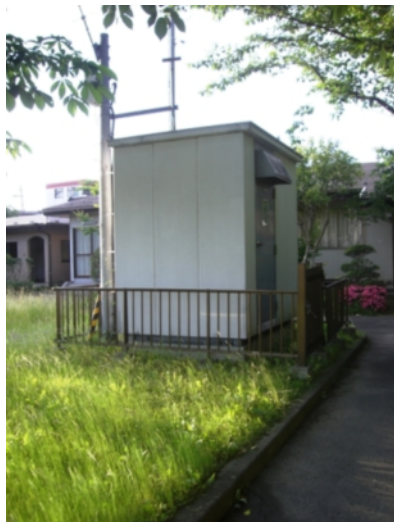
図-2.3.23 強震計設置状況(三日町公園)

本震では、大崎市役所で震度6弱を示す大きな記録が得られたが、強震計は市役所から南に400m離れた三日町公園の地盤上に設置されていた(図-2.3.23)。市役所の構造躯体及び強震計付近の市街地には被害建築物は見られなかった(図-2.3.24)。

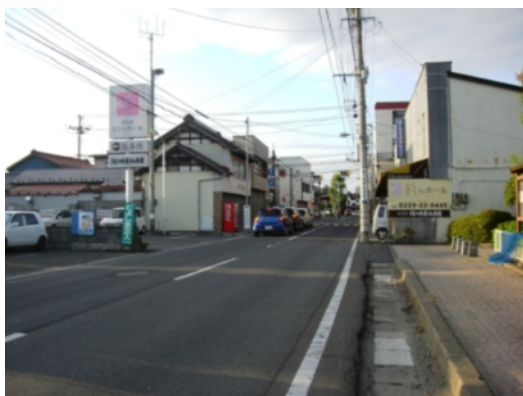
(a) 三日町公園西側市街(無被害)

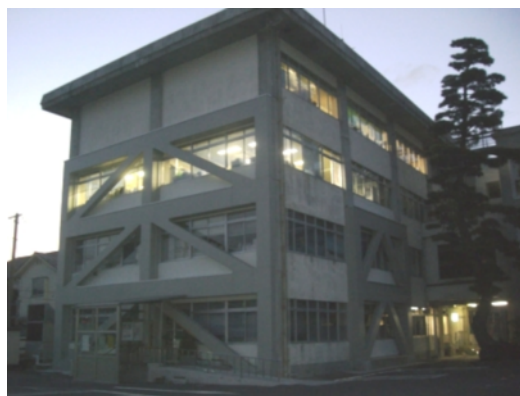
(b) 大崎市役所(無被害)

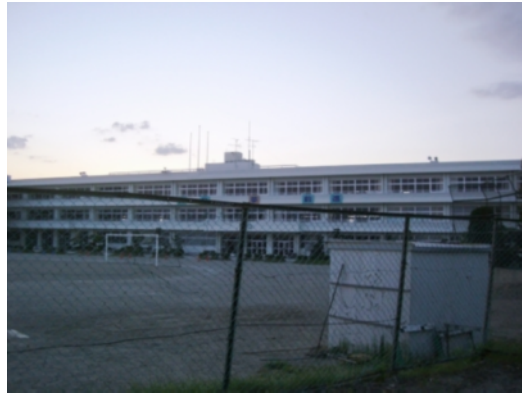
図-2.3.26 I 中学校新校舎外観

大崎市古川のI中学校においては、RC造3階建ての新校舎（築年不明）の東側妻壁脚部にごく軽微な破損が見られた（図-2.3.26、図-2.3.27(a)）。また、現在は使用されていない木造2階建ての旧校舎（築年不明）の棟瓦の落下が見られた（図-2.3.27(b)）。

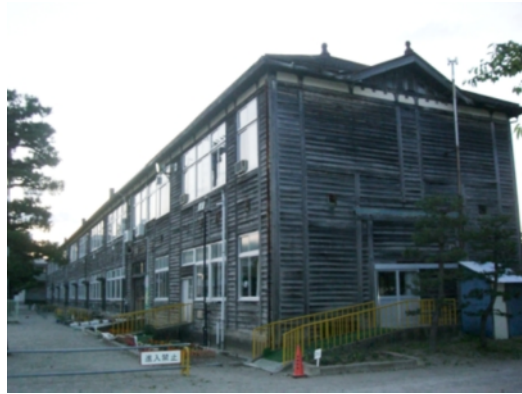
大崎市古川のJ小学校は、旧校舎として築80年程度の2階建て木造校舎が2棟建設されている。うち南側の校舎（昭和6年）は木造の補強壁を外構面に張り出して設置する耐震補強が行われており、現在も使用されているが、無補強の北側の校舎（昭和4年築）を含め、いずれも外観上の被害は見られなかった（図-2.3.28、図-2.3.29）。

図-2.3.28 J小学校旧校舎（北校舎）の外観（無被害）
