7. 道路土工・斜面

7.1 概要

岩手・宮城内陸地震における道路土工・斜面の被害は岩手県、宮城県、秋田県の三県にまたがって報告されている。中でも震源付近の国道397号、342号、398号及び主要地方道花巻衣川線、同栗駒衣川線では主に斜面災害によって甚大な被害が生じ、これらの道路では地震から4ヶ月が経過した段階でも全面通行止めとなっている区間がある（表-7.1.1）。

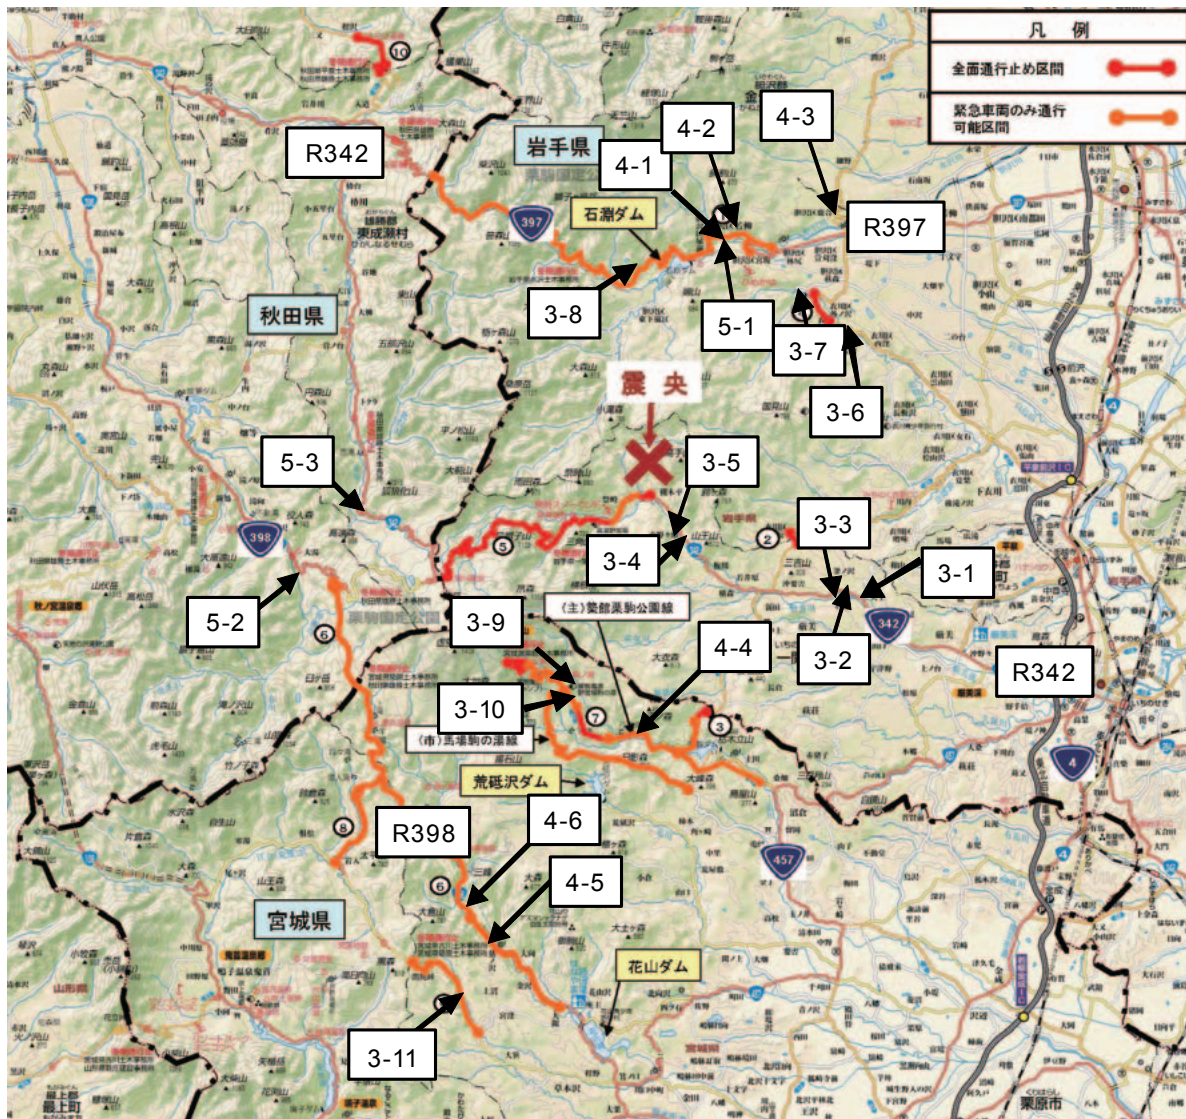
図-7.2.1 調査箇所(国土交通省 東北地方整備局 平成20年9月19日 道路通行規制情報に加筆。

現地調査は、被害が顕著だった震源付近の国道397、342、398号及び主要地方道を中心として、平成20年6月17～19日（道路斜面、道路盛土）及び8月18～19日（道路擁壁）の計2回実施した。調査箇所を図-7.2.1に示す。ただし、震源付近において平成20年10月20日現在でも通行止めとなっている区間は未調査である。
