第6章 付録：調査建築物データベース

岩手県山田町

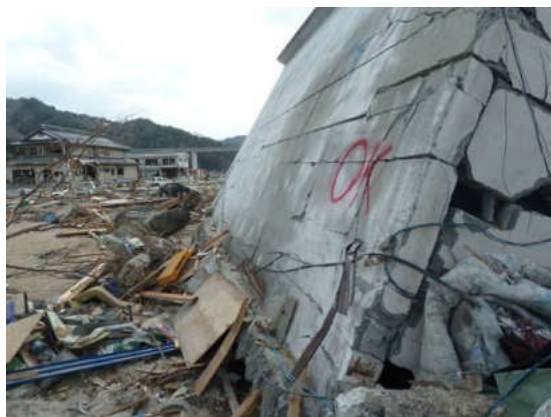
- ・ 建築物周辺に河川があり、原位置から流され移動している
- ・ 津波の作用方向(梁間方向)に転倒・傾斜している
- ・ コンクリートブロック壁が津波の作用面の反対側にはらみ出しており、引き波により1階前面および側面のコンクリートブロック壁が喪失し、転倒したと推定される
- ・ コンクリートブロックは400×200×200であった

写真4 コンクリートブロック壁のはらみ出し

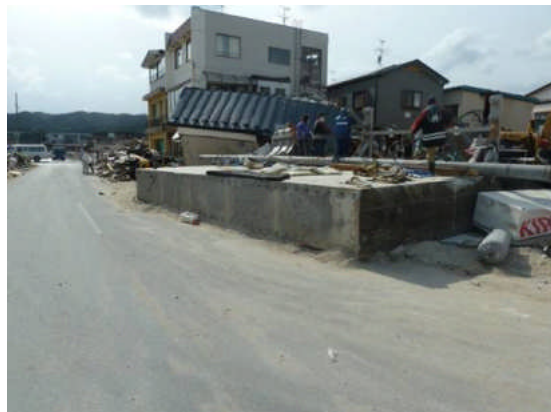
- ・ 陸中山田駅前周辺に位置する水門であり、津波荷重により面外方向に転倒・移動している
- ・ 8.5m の範囲では壁厚 1000mm、壁縦筋 2D16@250, 間隔 800mm であった
- ・ 6.5m の範囲では壁厚 800mm、壁縦筋 2D16@250, 間隔 600mm であった
- ・ 壁高さはいずれも 4.5m であった
- ・ 津波が作用した方向に約 100m 離れた位置で水門を確認している

写真4 移動した水門

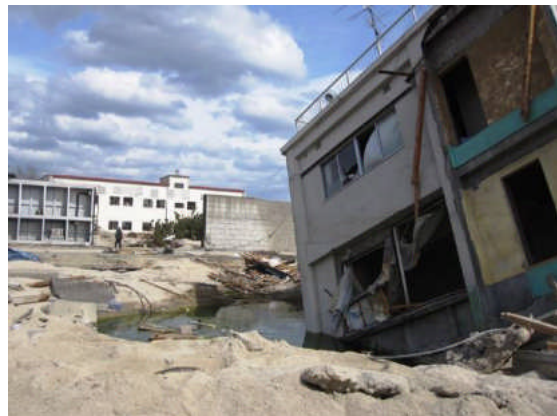
写真4 決壊した水門と建物の位置関係

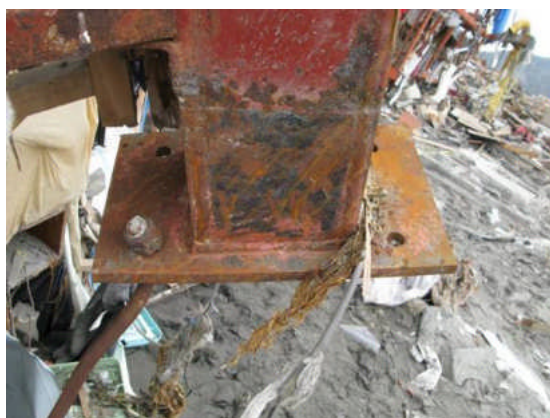
建物番号	OT-01	調査日	2011年4月7日
名称			
所在地	上閉伊郡大槌町新町	建設年	不明
用途	商業施設・店舗	津波避難ビル	指定なし
構造種別	S造 (ラーメン構造)		
建物規模	階数	3階 (地下階)	高さ: 9m
	平面寸法	10m × 6.5m	
建物位置	海岸からの距離	約300m	標高 11m (GPS)
	立地条件	釜石市両石町沿岸部 県道45号線沿い	
最大浸水深	7.3m	周辺の建物側面に痕跡	
津波後の状況	建物の状態	移動・転倒	3×3スパン, 柱脚が抜出し, 躯体が移動転倒している
	躯体の被害	被害あり	アンカーボルト破断, 柱部材の座屈
	非構造部材の被害	被害あり	1階のALCパネルの脱落
備考

写真4 柱脚ベースプレート

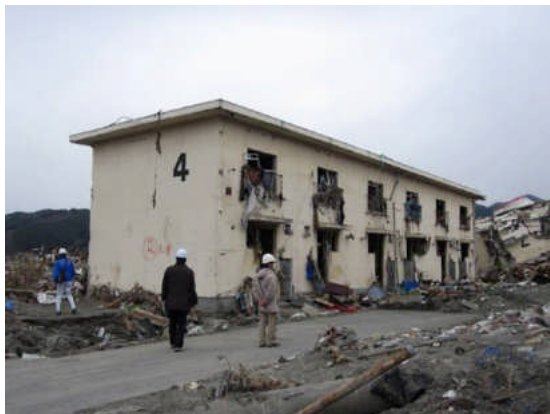
- ・ 6戸1棟形式のコンクリート壁式集合住宅
- ・ 集合住宅 9棟のうち、河川に最も近い小規模な 2棟(1,2号棟)が流失し、3棟(3,6,7号棟)が転倒、4棟(4,5,8,9号棟)が残存している。3および7号棟は1階コンクリート壁部分が破壊しており、6号棟は基礎が残存した状態で転倒している。また残存した5号棟は切妻屋根および区画の一部が損傷し流失している
- ・ 屋上床は張出し幅650mmで厚さは240mm、2階は木床となっている
- ・ 基礎梁および布基礎は鉄筋コンクリート造であった

写真1 残存した集合住宅棟

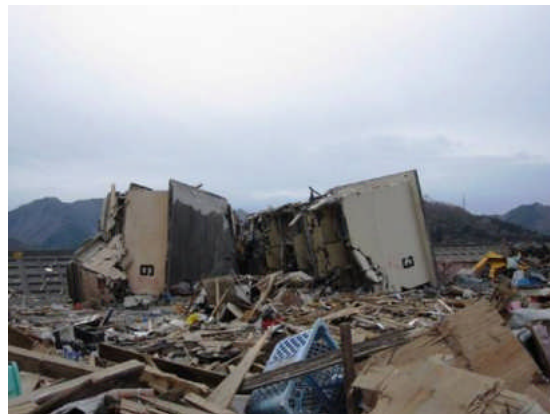
写真2 転倒した集合住宅棟

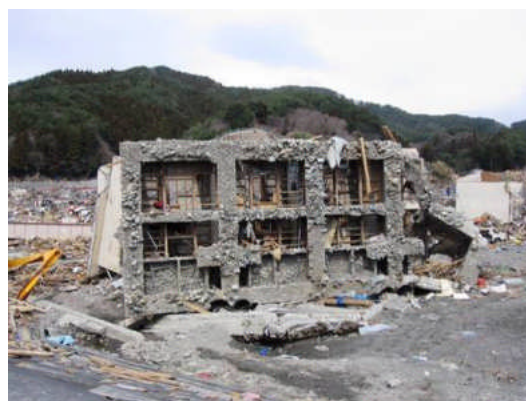
写真3 転倒した基礎断面

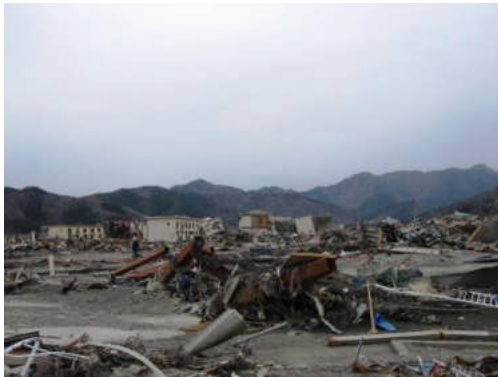
CB造2階建て集合住宅の9棟のうち、2棟が残存、1棟が一部破損、3棟が移動・転倒、2棟が流失した。津波が、海側にある防潮堤と横の川側の防潮堤を乗り越え、非常に大きな流速の水圧が建築物に作用したものと考えられる。

写真1 大槌町の集合住宅全景

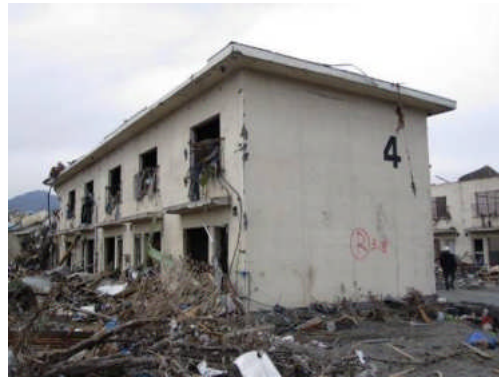
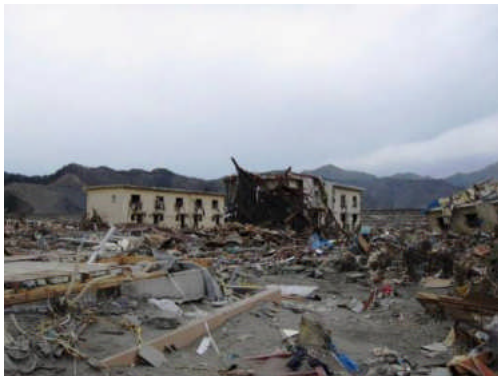
写真2 残存した住棟

写真3 残存した住棟

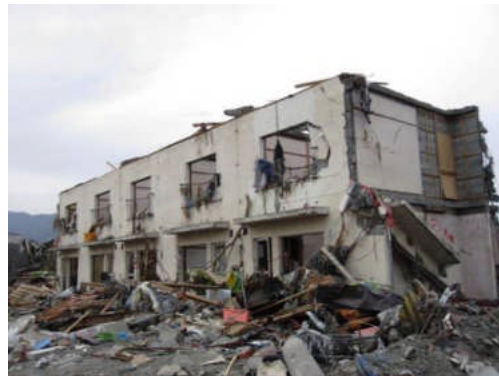
写真4 一住戸分が損壊した住棟

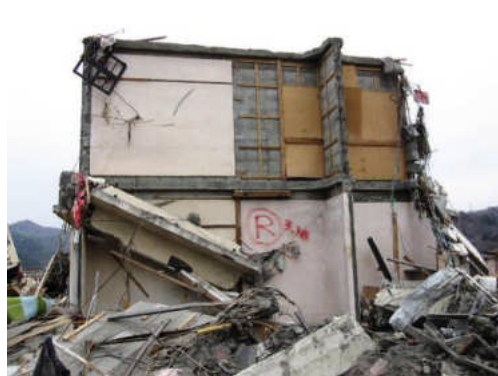
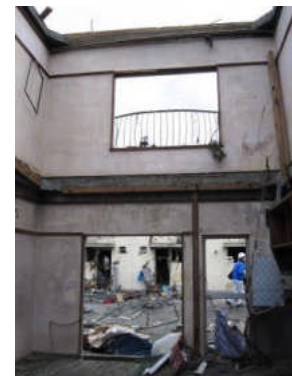
写真5 損壊した住戸の部分

写真6 CB造の壁

写真7 剛床ではない

(写真5~7より、コンクリートブロック造と木床で構成される構造であることがわかる)

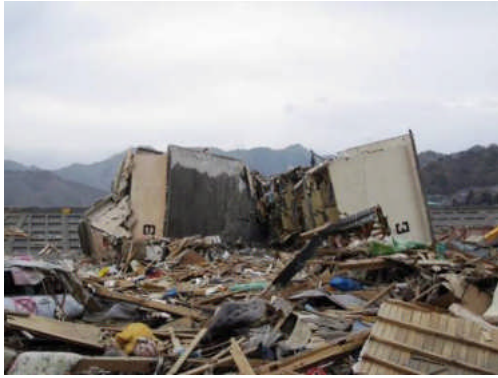
写真 8 移動し転倒した住棟 2 棟

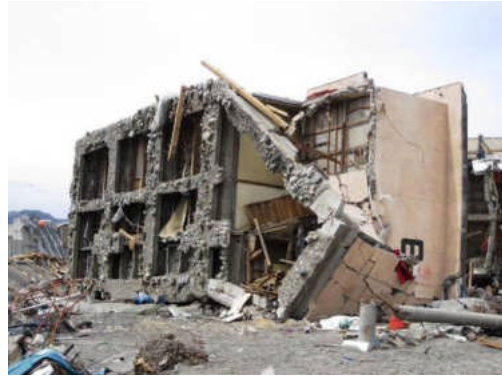
写真 9 移動し転倒した住棟 1

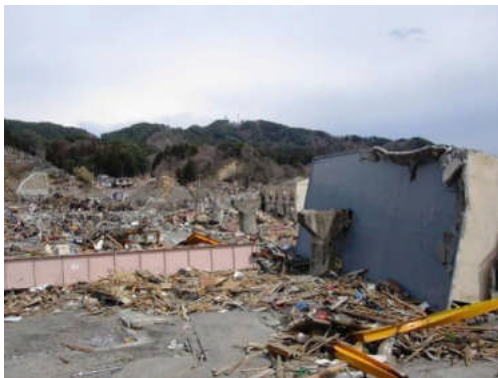
写真 10 移動し転倒した住棟 2
(橋脚に倒れかかっている)

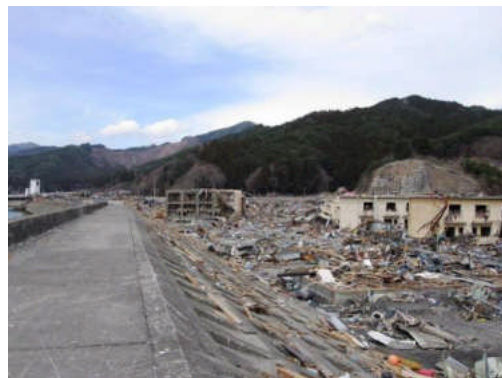
写真 13 川沿いの防潮堤のすぐ横に位置する

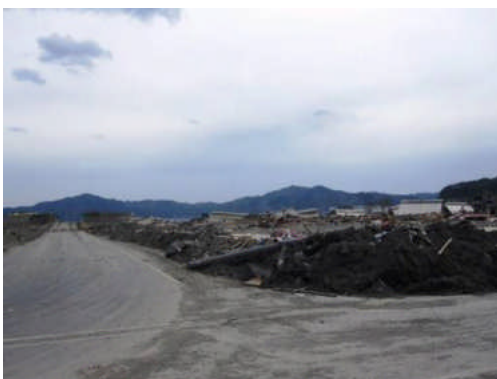
写真 14 破壊された近所の防潮堤

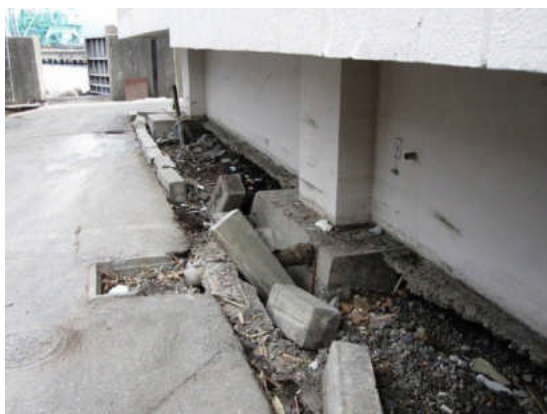
- ・ 埠頭脇に直交して位置する建築物
- ・ 基礎が洗掘されている
- ・ 津波が作用する構面手前に外階段が隣接している
- ・ 1階の柱幅は700mmであった
- ・ 梁間構面のALCパネルが脱落している
- ・ 4階建ての2階部分まで窓ガラスが割れている

写真3 洗掘された基礎

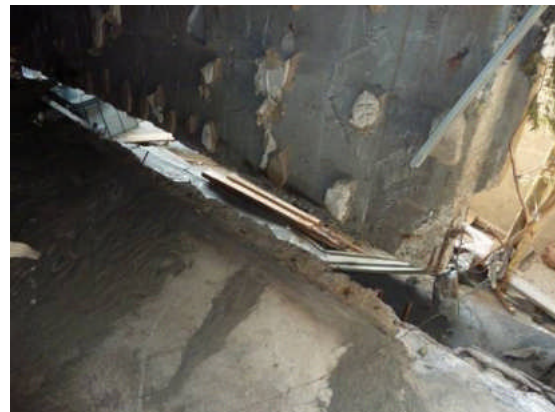
- ・ 堤防(高さ 2m)から 15m 程度離れた位置に並列する建築物
- ・ 損傷した非構造壁(8.3m×16m)は壁厚 130mm、配筋は縦横D10@150 千鳥
- ・ 隅角部には柱型はないが端部補強筋は 4D13 であった
- ・ 壁筋が露出している高さは約 7m 程度であった
- ・ 4 階建ての 2 階の天井付近まで浸水している

写真 4 主筋が破断した壁脚部

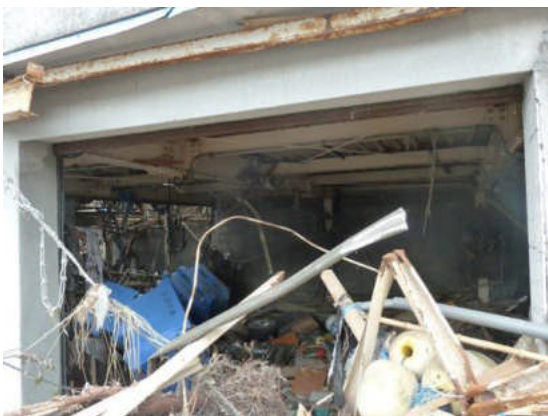
- ・ 津波作用方向は梁間方向であるが、ブレースは桁行方向にのみ設置されている
- ・ 津波が作用した反対側の桁行構面のコンクリートブロックに被害はみられなかった
- ・ 屋根面の一部が破損し、基礎に洗掘の痕跡が見られる
- ・ 近傍で堤防が決壊している

写真3 内部のコンクリートブロック壁

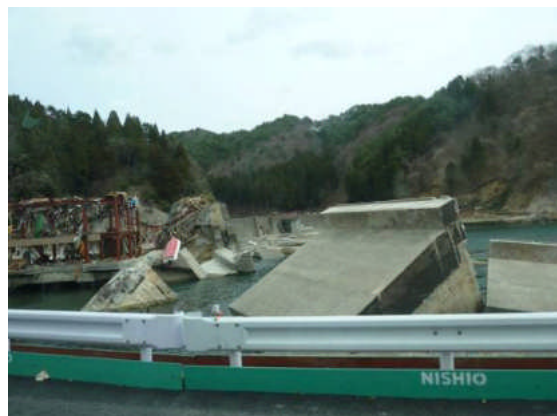
写真4 近傍で決壊した堤防

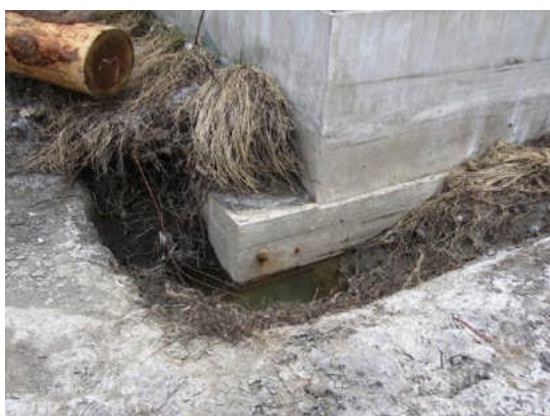
- ・ 沿岸に立地する壁開口の非常に小さい平屋建築物
- ・ 基礎は洗掘されているが躯体の傾斜は見られなかった
- ・ 柱幅は700mm、壁厚は200mmであった

写真3 洗掘した基礎

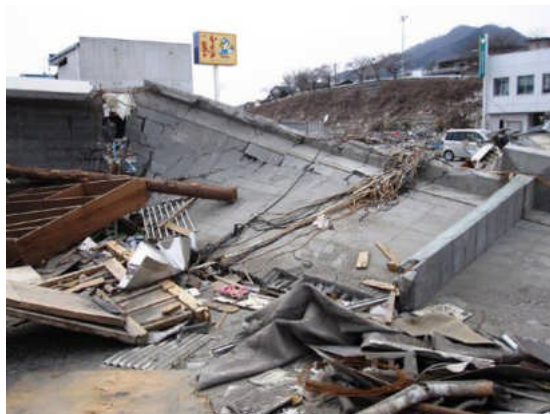
- ・ 四周をコンクリートブロック壁で囲われた屋根のない倉庫 (ゴミ置き場)
- ・ 津波作用方向は桁行方向であり、桁行方向の壁が面外に転倒している
- ・ コンクリートブロックは150×200×400mm、ブロック境界縦筋はD10、横補強筋はD10@600
- ・ 壁上部には逆L字型のRC梁(梁せい400(幅180)mm×梁幅370(幅120)mm)が配されている
- ・ 梁主筋は梁幅方向には4D13、梁せい方向には3D13であった
- ・ ドア型開口を有している周囲にのみRC柱を有している

写真2 転倒したコンクリートブロック壁(1)

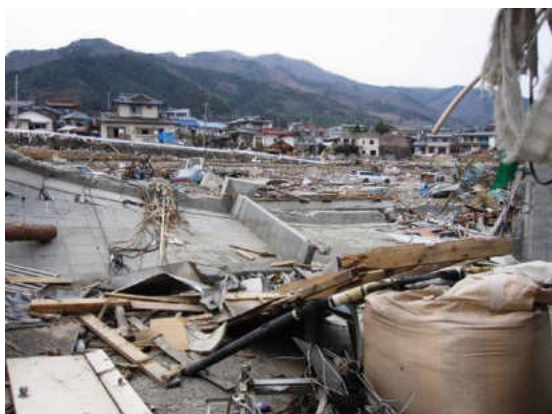
写真3 転倒したコンクリートブロック壁(1)

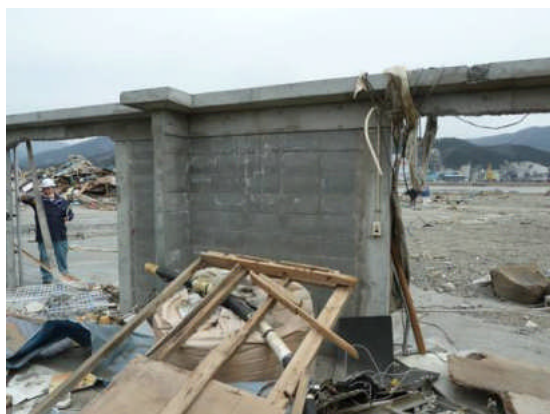
建物番号	OF-04	調査日	2011年4月7日
名称			
所在地	大船渡市大船渡町	建設年	不明
用途	倉庫	津波避難ビル	指定なし
構造種別	CB造 (壁式構造)		
建物規模	階数	1階 (地下階)	高さ: 2.2 m
	平面寸法	11.2 m × 5.3 m	
建物位置	海岸からの距離	約200 m	標高 12 m (GPS)
	立地条件	大船渡 沿岸部	
最大浸水深	8.2 m	周辺建物側面に痕跡	
津波後の状況	建物の状態	転倒	
	躯体の被害	被害あり	コンクリートブロック壁が、津波荷重が作用した面外方向に崩落している
	非構造部材の被害	被害あり	コンクリートブロック壁の倒壊
備考

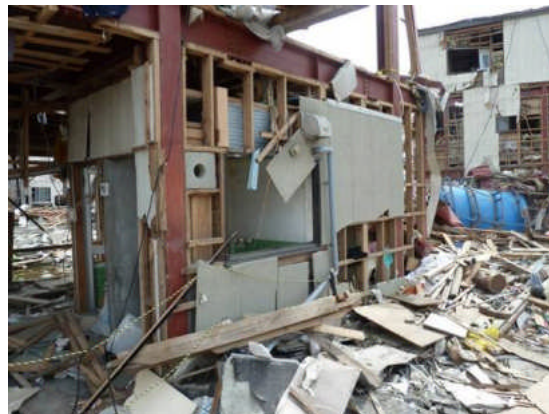
建物番号	OF-06	調査日	2011年4月7日
名称			
所在地	大船渡市大船渡町	建設年	不明
用途	戸建住宅	津波避難ビル	指定なし
構造種別	S造 (ラーメン構造)		
建物規模	階数	2階 (地下 階)	高さ: 6 m
	平面寸法	13.6 m × 5 m	
建物位置	海岸からの距離	約250 m	標高 15 m (GPS)
	立地条件	大船渡沿岸部 県道 230号線 沿い	
最大浸水深	8 m	周辺建物側面に痕跡	
津波後の状況	建物の状態	原位置に残存	1×4スパン, 架構全体が梁間方向に傾斜している
	躯体の被害	被害あり	柱部材の座屈, 架構の傾斜
	非構造部材の被害	被害あり	ALCパネルがほぼすべて脱落している
備考

- ・埠頭からやや離れた場所に位置し、並列する建築物
- ・架構全体が梁間方向に傾斜している
- ・鉄骨柱はBH-175x145x11、鉄骨梁はH-300x150x6.5x9であった
- ・屋根・床面が木下地であり、屋根天井面には水平ブレースを有している
- ・梁間構面の耐震二次要素(柱)が座屈している
- ・柱脚アンカーボルトは4M18であった

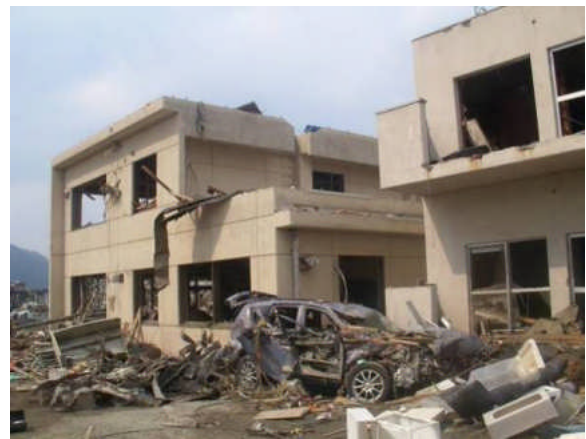
写真1 建物の外観

建物番号	RT-01	調査日	2011年3月30日
名称	大船渡警察署 高田幹部交番		
所在地	陸前高田市高田町館の沖	津波避難ビル	指定なし
用途	公共施設	建設年	不明
構造種別	RC造 (ラーメン構造)		
建物規模	階数	2階 (地下 階)	高さ: 7 m
	平面寸法	9.5 m × 12 m	
建物位置	海岸からの距離	約1100 m	標高 4 m
	立地・周辺状況	平坦地	
最大浸水深	— m	非構造部材の被害状況から、浸水深は建物高さを超えていると推測	
津波後の状況	建物の状態	原位置に残存	
	躯体の被害	被害なし	
	非構造部材の被害	被害あり 1～2階の窓ガラス・天井仕上げ材の破損	
備考

(西から見る)

(南東から見る)

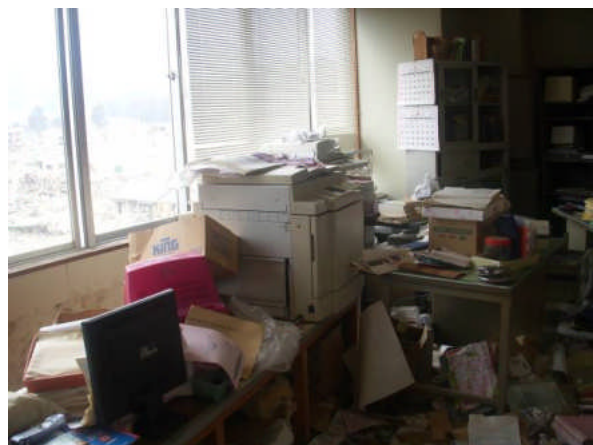
写真3 4階内部の状況
(4階の備品類等は流失していない)

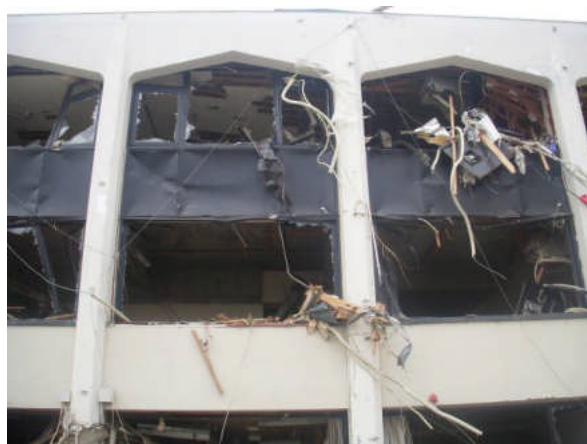
写真2 開口部と内装材の損壊

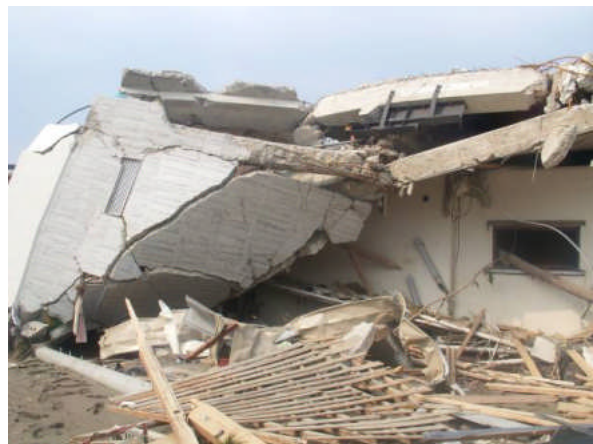
写真3 耐力壁の倒壊

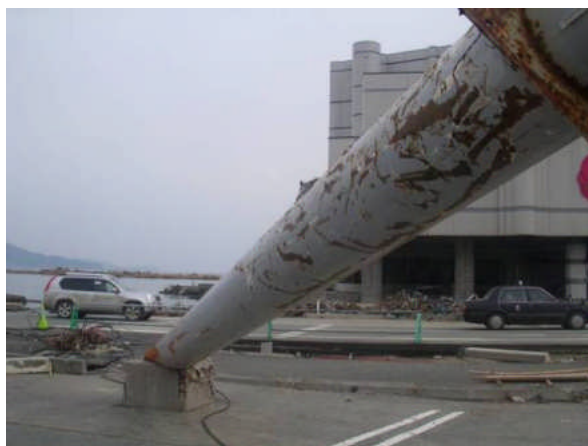
建物番号	RT-07		調査日	2011年3月30日	
名称	鋼製柱				
所在地	陸前高田市高田町曲松		津波避難ビル	指定なし	
用途	工作物		建設年	不明	
構造種別	鋼製				
建物規模	階数	一階（地下 階）		高さ：	11 m
	平面寸法	m × m			
建物位置	海岸からの距離	約600 m	標高	4 m	
	立地・周辺状況	海岸沿い			
最大浸水深	m 以上				
津波後の状況	建物の状態	原位置に残存			
	躯体の被害	被害あり	西～北西方向に折損。		
	非構造部材の被害	—			
備考

- ・ 柱外径 500mm、長さ 14m。
- ・ 柱脚部の根巻きコンクリートは、900×900×600（高さ）mm

写真1 鋼製柱の折損状況

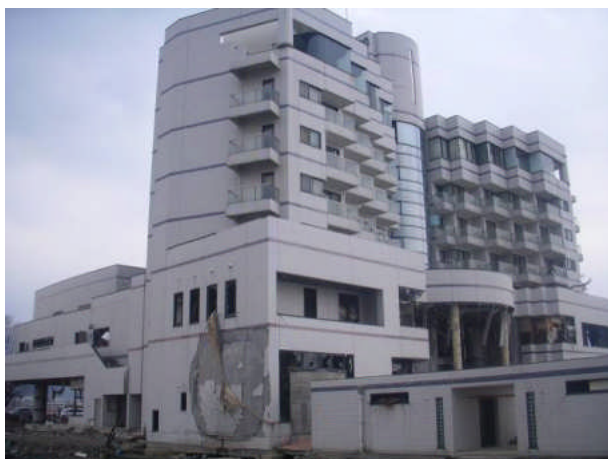
写真1 ホテルの外観

建物番号	RT-08	調査日	2011年3月30日
名称	ホテル		
所在地	陸前高田市高田町曲松	津波避難ビル	指定なし
用途	旅館・ホテル	建設年	不明
構造種別	RC造 (ラーメン構造)		
建物規模	階数	7階 (地下 階)	高さ: ? m
	平面寸法	m × m 未計測	
建物位置	海岸からの距離	500 m	標高 3 m
	立地・周辺状況	海岸近く	
最大浸水深	12.6 m	壁面の窓ガラスの損傷状況から推定	
津波後の状況	建物の状態	原位置に残存	地盤の著しい洗掘がある。
	躯体の被害	被害あり	建物両側面の壁が面外方向に破壊している。
	非構造部材の被害	被害あり	窓ガラスの破損。ホテルロビー等の内装被害。
備考

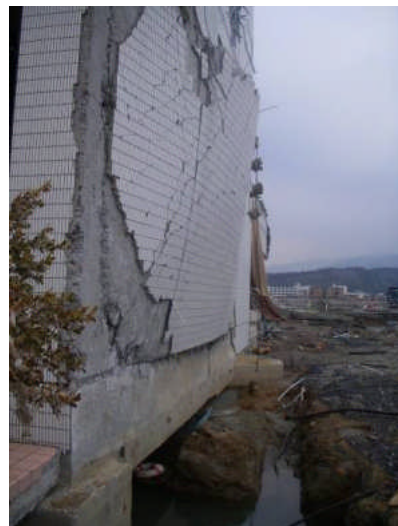
写真2 外壁の面外変形

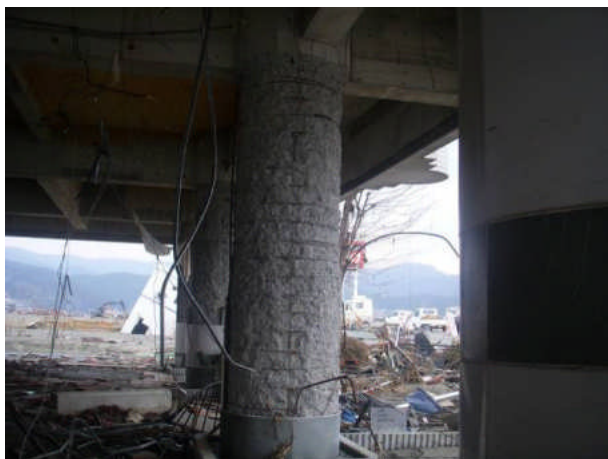
写真3 1階エントランスの被害状況

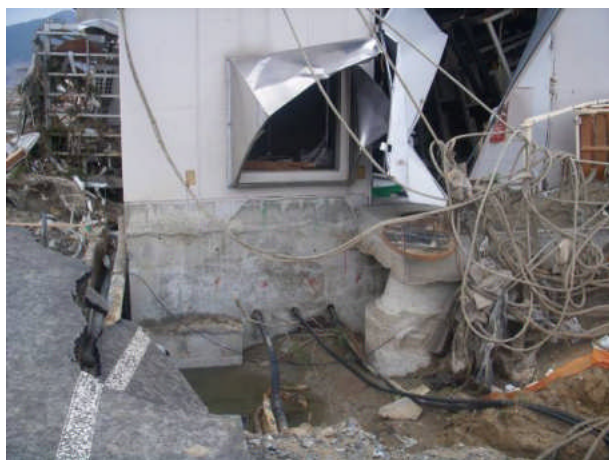
写真3 地盤の洗掘状況

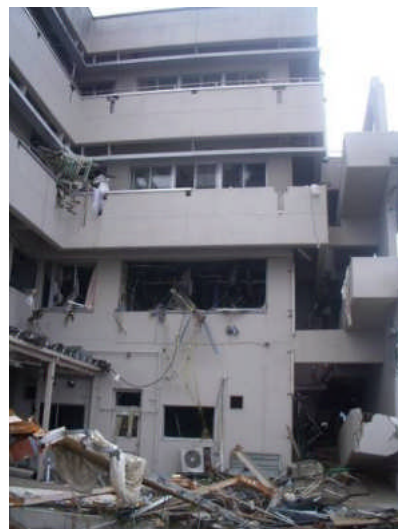
写真4 窓ガラスの破損状況

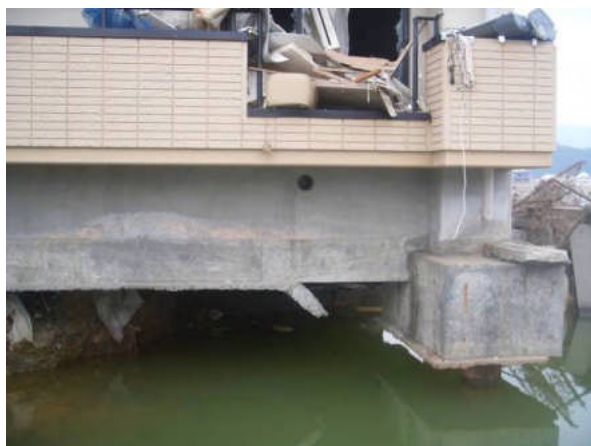
写真2 地盤の洗掘状況

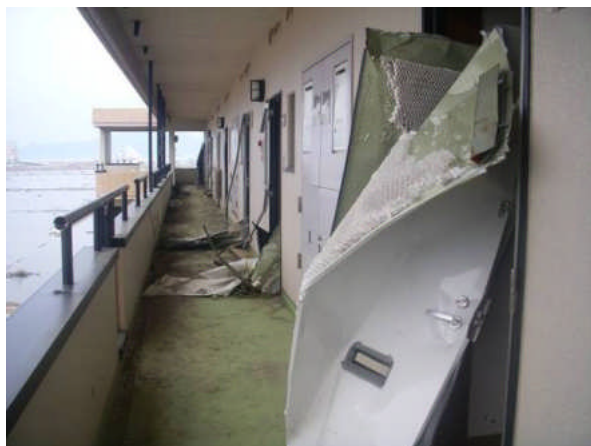
写真4 3階外廊下の被害状況

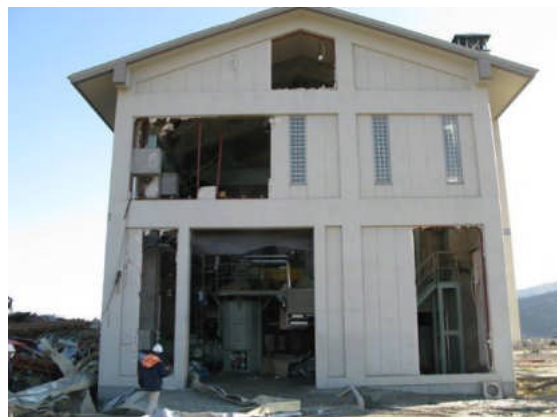
写真 2 脱落した ALC パネル

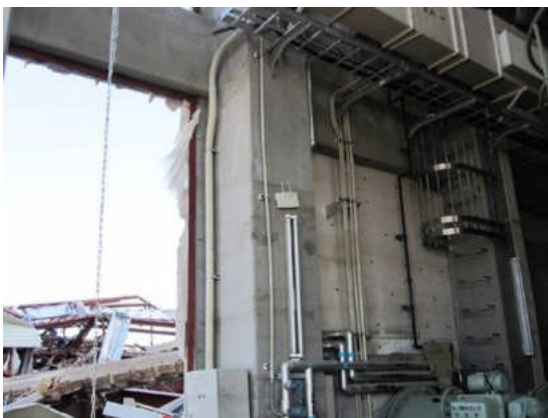
写真 3 架構内部の RC 耐震壁

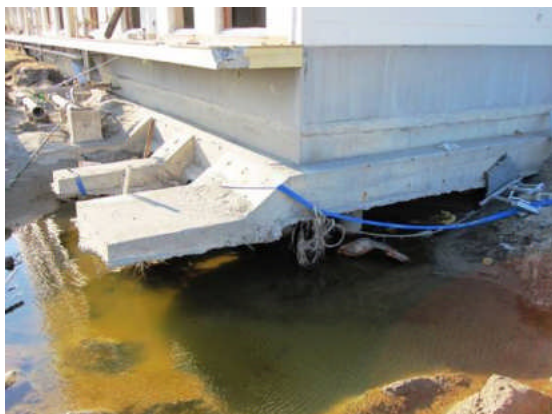
写真3 洗掘した杭基礎(1)

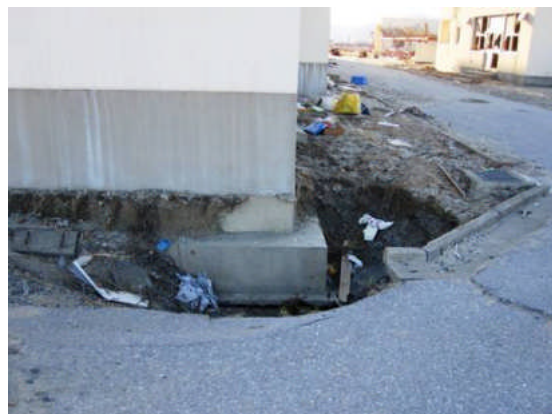
写真4 洗掘した杭基礎(2)

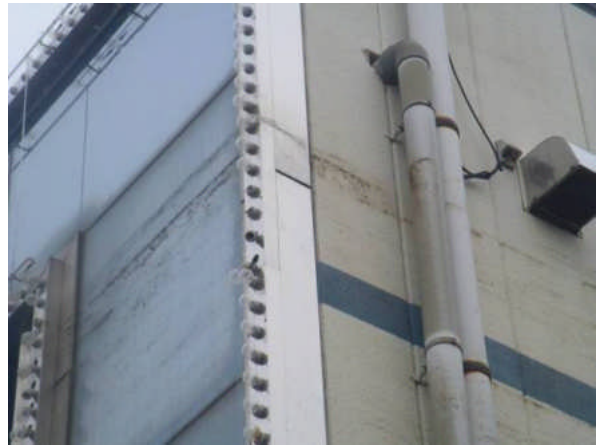
写真2 壁面に残った浸水痕

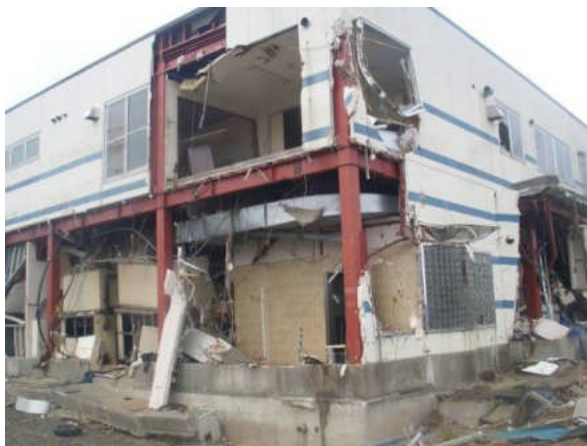
写真3 ALCパネルの脱落

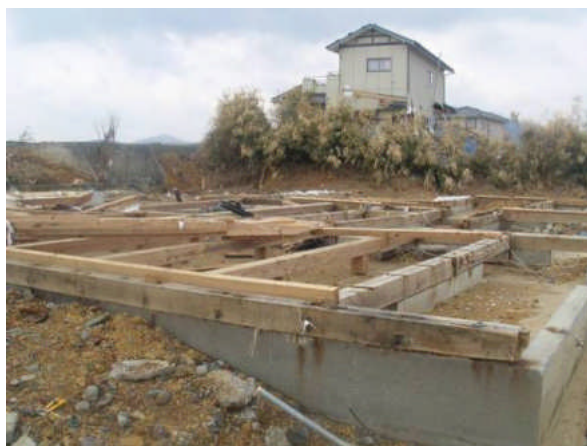
写真2 写真1の住宅と上部構造が流失した住宅

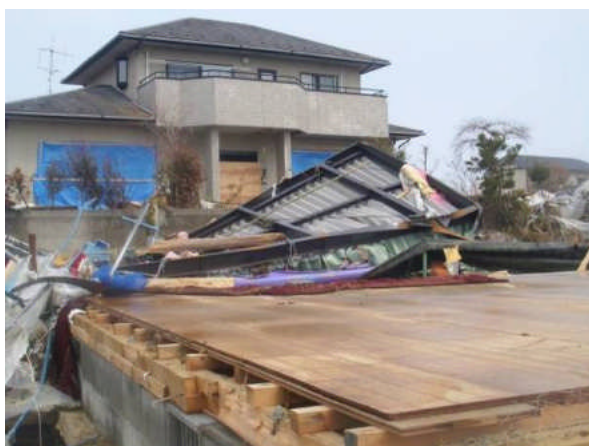
写真3 残存した住宅と上部構造が流失した住宅

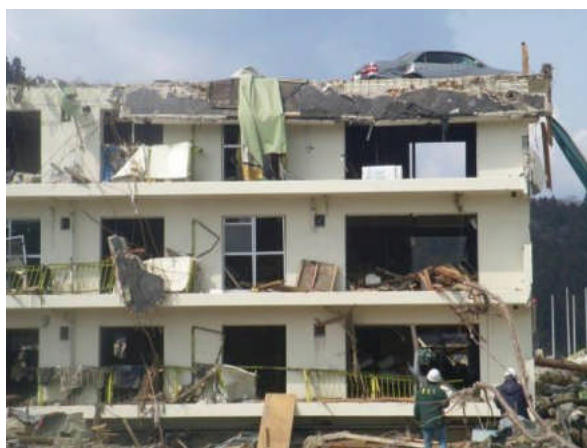
写真2 開口部の損壊と屋根に残存した乗用車

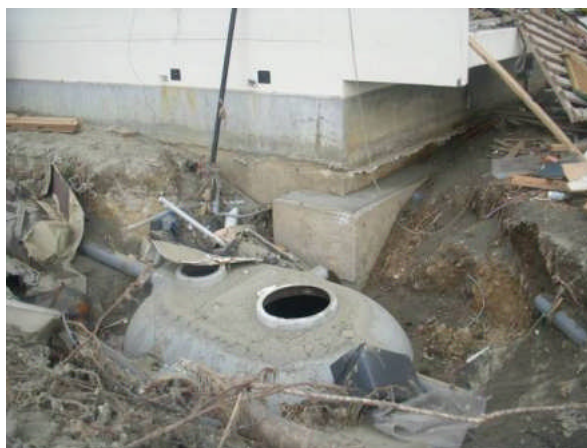
写真4 地盤の洗掘状況

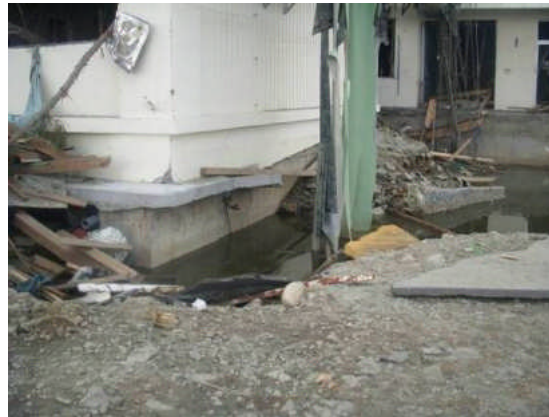
写真7 地盤の洗掘（妻面基礎部分）

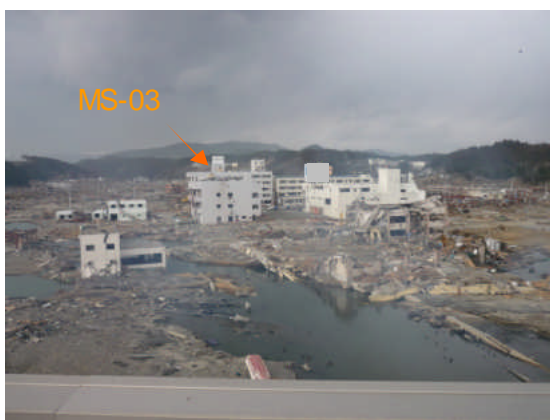
建物番号	MS-03	調査日	2011年3月31日
名称	結婚式場		
所在地	南三陸町志津川汐見町	津波避難ビル	指定あり
用途	商業施設・店舗	建設年	不明
構造種別	RC造 (ラーメン構造)		
建物規模	階数	4階 (地下 階)	高さ: 約19 m
	平面寸法	m × m	
建物位置	海岸からの距離	約200 m	標高 3 m
	立地・周辺状況	MS-02の海側	
最大浸水深	約13 m 以上	窓ガラスの破損境界から推定	
津波後の状況	建物の状態	原位置に残存	
	躯体の被害	被害なし	著しい躯体の被害は認められない。
	非構造部材の被害	被害あり	3階までの窓ガラスが破損している。
備考

写真1 建築物の遠景 (海側から)

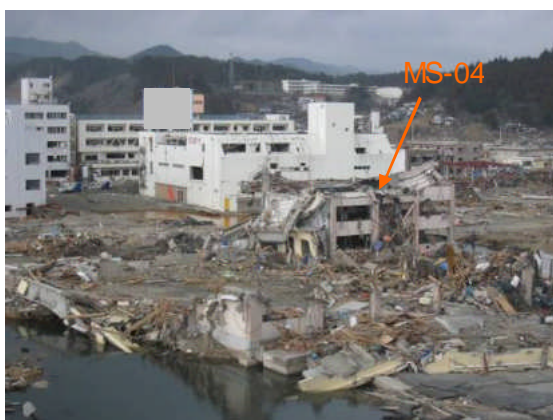
建物番号	MS-04		調査日	2011年3月31日	
名称	南三陸町志津川公民館				
所在地	南三陸町志津川汐見町		津波避難ビル	指定なし	
用途	商業施設・店舗		建設年	不明	
構造種別	RC造 (ラーメン構造) 屋根の梁間方向はS造トラス				
建物規模	階数	3階(地下 階)		高さ:	m
	平面寸法	m × m			
建物位置	海岸からの距離	約120 m	標高	4 m	
	立地・周辺状況	海との間は運動場			
最大浸水深	m 以上				
津波後の状況	建物の状態	原位置に残存	地盤に著しい洗掘がみられる		
	躯体の被害	被害あり	屋根等の倒壊		
	非構造部材の被害	被害あり	窓ガラス等の破損		
備考	鉄骨ブレースによる耐震補強がなされていた

写真1 建築物の遠景 (海側から)

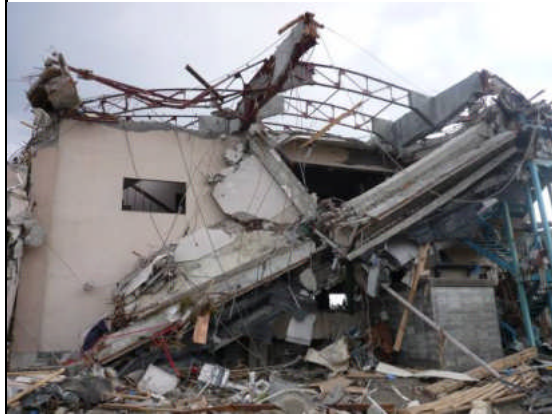
写真5 ホール側の被害状況

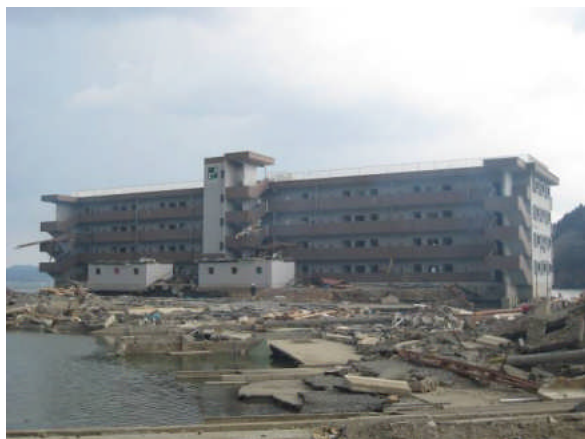
写真1 建築物の外観

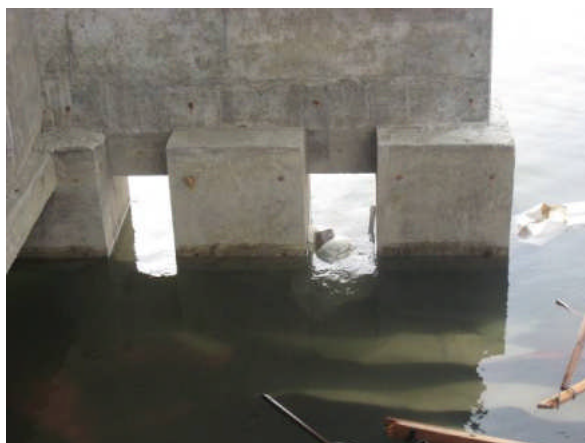
建物番号	MS-05		調査日	2011年3月31日	
名称	町営住宅				
所在地	南三陸町志津川汐見町		津波避難ビル	指定あり	
用途	共同住宅		建設年	2006年	
構造種別	RC造 (ラーメン構造)				
建物規模	階数	4階(地下階)		高さ:	m
	平面寸法	m × m			
建物位置	海岸からの距離	約15 m	標高	3 m	
	立地・周辺状況	岸壁に建てられている			
最大浸水深	屋上1.5m程度		避難者の証言(報道による)		
津波後の状況	建物の状態	原位置に残存	地盤に著しい洗掘がみられる		
	躯体の被害	被害なし	外観上著しい躯体被害は認められない		
	非構造部材の被害	被害あり	窓ガラス等の破損		
備考

写真3 基礎周辺の洗掘の状況

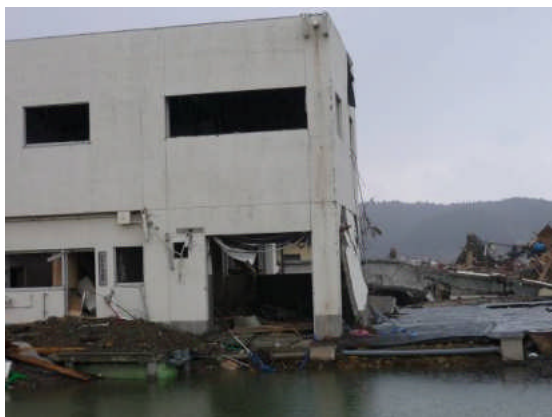
建物番号	MS-06		調査日	2011年3月31日	
名称	汐見町集会場				
所在地	南三陸町志津川汐見町		津波避難ビル	指定なし	
用途	公共施設		建設年	不明	
構造種別	RC造 (ラーメン構造)				
建物規模	階数	2階(地下 階)		高さ:	約7 m
	平面寸法	m × m			
建物位置	海岸からの距離	約100 m	標高	3 m	
	立地・周辺状況	海岸近く			
最大浸水深	m 以上				
津波後の状況	建物の状態	原位置に残存	地盤に著しい洗掘がみられる		
	躯体の被害	被害あり	壁が面外にはらみ出している		
	非構造部材の被害	被害あり	窓ガラス等の破損		
備考

写真3 外壁の面外方向の変形

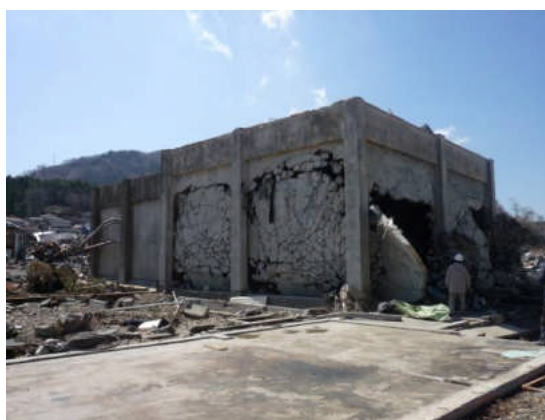
建物番号	OG-03	調査日	2011年4月1日
名称			
所在地	女川町鷺神浜	津波避難ビル	指定なし
用途	倉庫	建設年	不明
構造種別	RC造 (ラーメン構造)		
建物規模	階数	1階(地下階)	高さ: 約7.9m
	平面寸法	18.8 m × 11.2 m	
建物位置	海岸からの距離	約200 m	標高 約0 m
	立地・周辺状況	周辺には建物は残っていない	
最大浸水深	m		
津波後の状況	建物の状態	原位置に残存	
	躯体の被害	被害あり	RC造壁が外側に向かって面外に破壊
	非構造部材の被害	被害あり	入口扉が破損
備考

写真2 建物外観(北東側)

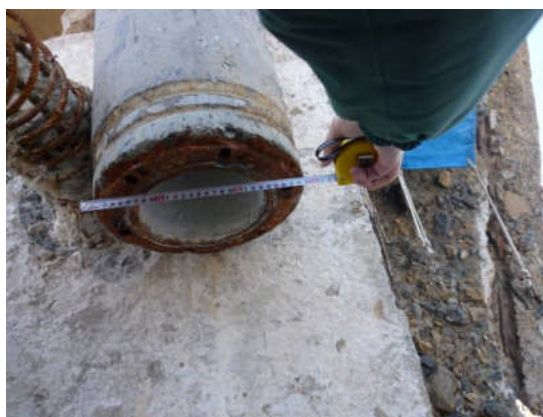
写真 4 PC 杭と杭頭中詰め部

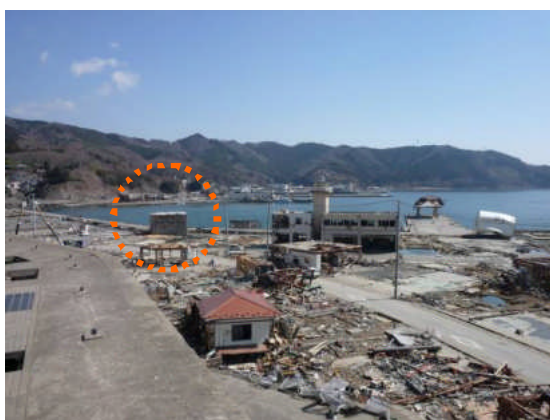
建物番号	OG-08	調査日	2011年4月1日
名称			
所在地	女川町女川浜	津波避難ビル	指定なし
用途	事務所	建設年	1994年
構造種別	RC造 (ラーメン構造)		
建物規模	階数	3階 (地下 階)	高さ: 9 m
	平面寸法	9 m × 6 m	
建物位置	海岸からの距離	約10 m	標高 約3 m
	立地・周辺状況	岸壁近く	
最大浸水深	m 以上		
津波後の状況	建物の状態	移動・転倒	海に向かって転倒している。原位置は不明。
	躯体の被害	被害あり	3階の一部が破損している
	非構造部材の被害	被害あり	窓ガラスは全て流失
備考

写真 1 転倒建物 (丸印、海側に転倒)

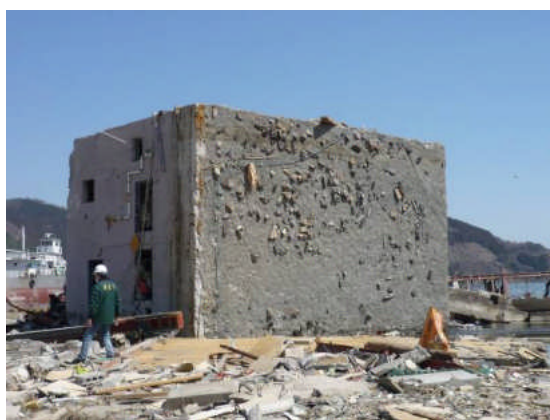
写真 2 建物底面 (直接基礎)

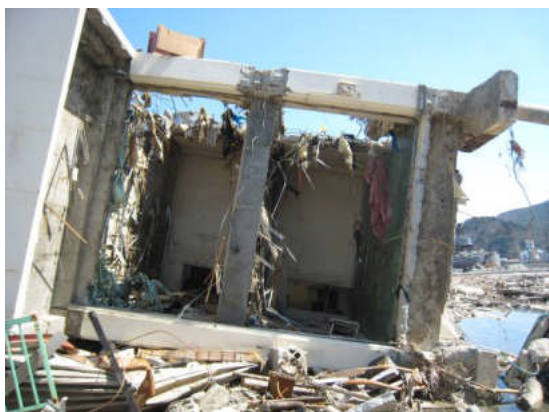
写真3 建物正面 (有開口外壁の破壊)

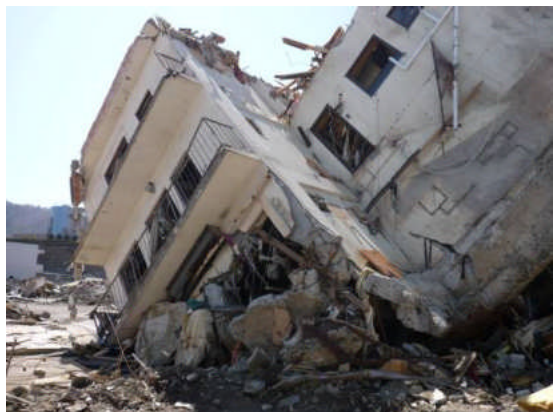
写真4 隣で転倒した建物

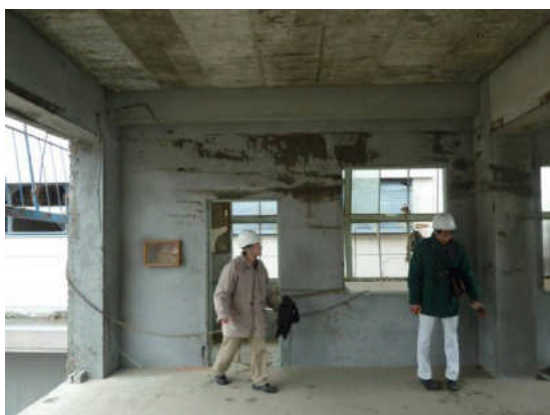
- ・ 女川沿岸部に立地し残存していた RC2階建て
- ・ 津波の作用方向(梁間方向)に開口付き耐震壁を有し、桁行構面には大きな開口を有している
- ・ 内部には梁せい下まで浸水の痕跡が見られる
- ・ 柱断面は800×500mm、壁厚は180mmであった

写真3 建物1階の浸水痕

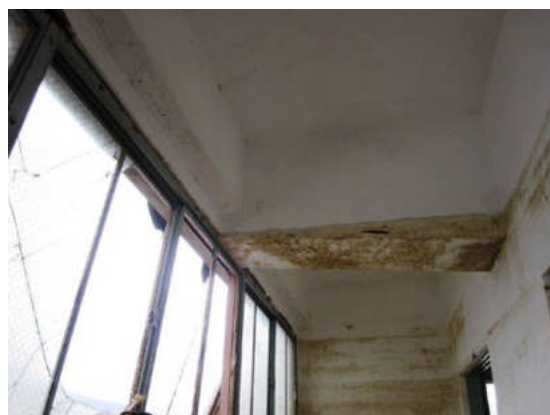
写真4 建物1階の浸水痕

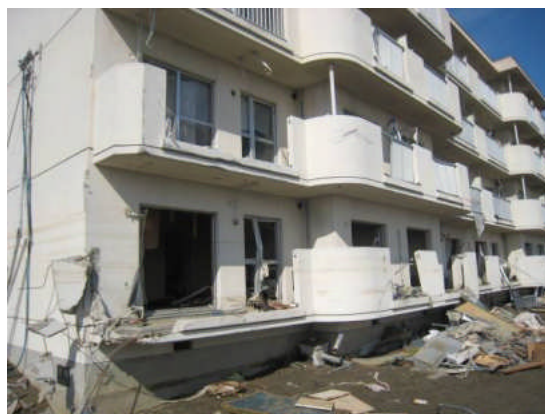
建物番号	IM-01	調査日	2011年4月1日
名称	共同住宅		
所在地	石巻市南浜町	津波避難ビル	指定なし
用途	共同住宅	建設年	
構造種別	RC造		
建物規模	階数	4階	高さ：12 m
	平面寸法	m × m	
建物位置	海岸からの距離	約150 m	標高 約3 m
	立地・周辺状況	石巻港近くの住宅地	
最大浸水深	約6 m	階段室のガラス破損状況から2階天井近くまで浸水と判断	
津波後の状況	建物の状態	原位置に残存	
	躯体の被害	被害なし	
	非構造部材の被害	被害あり	窓ガラスの破損
備考

写真3 窓ガラスの破損

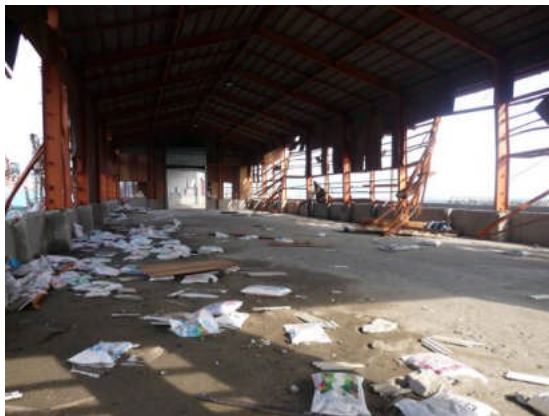
- ・ 岸壁に建つ建物で、梁間方向に津波が作用している。
- ・ 外装材の破損の他、柱の変形や柱脚の破損、胴縁の破断が見られる。
- ・ 津波によって舗装アスファルトが剥がされ、衝突したのも一因と推測される。

写真3 胴縁の損傷（倉庫2）

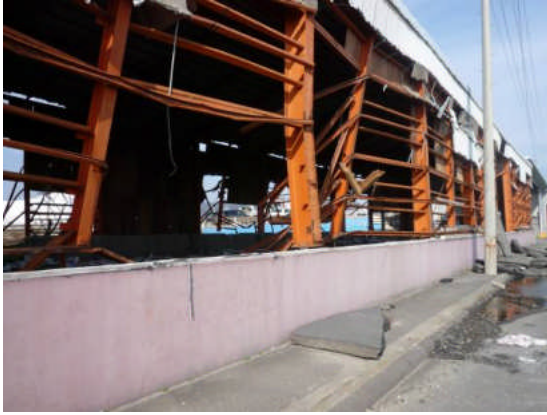
写真 5 柱の変形（倉庫 2）

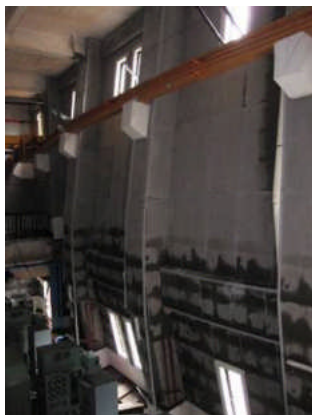
建物番号	SD-01	調査日	2011年4月9日
名称	南蒲生浄化センター 第三ポンプ室		
所在地	仙台市宮城野区 蒲生細川	建設年	不明
用途	公共施設	津波避難ビル	指定なし
構造種別	RC造 (耐力壁付ラーメン構造)		
建物規模	階数	4 階 (地下 階)	高さ: 13.5 m
	平面寸法	20 m × m	
建物位置	海岸からの距離	約200 m	標高 6 m (GPS)
	立地条件	仙台塩釜港周辺, 県道10号線沿い	
最大浸水深	9 m	当該建物の痕跡から(明確ではない)	
津波後の状況	建物の状態	原位置に残存	中間階に床面を有していない連層耐力壁が面外方向にたわんでいる
	躯体の被害	被害あり	耐力壁の面外変形
	非構造部材の被害	被害あり	窓ガラスの脱落
備考

- ・ 仙台市沿岸部に立地している RC3 階建て
- ・ 津波が作用した方向(梁間方向)には幅が狭く、開口が少ない
- ・ 2 階床を有していないため 1, 2 階連層耐力壁(4 スパン, 間隔 2.5m)が面外変形している
- ・ 壁境界部分では 1 階柱脚および 3 階梁下端が曲げ破壊している
- ・ 壁厚 300mm、壁縦横筋は D13@200 ダブル、柱は 750×850mm であった
- ・ 最も耐力壁がはらんでいる部分は地上から 4.5m 程度の高さであった
- ・ 2 階部分を有している区画では耐力壁の面外変形はみられなかった

写真 3 耐力壁の面外変形

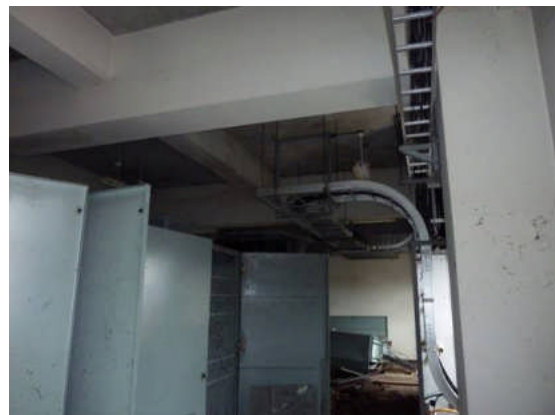
写真 4 2 階床を有する棟の内部

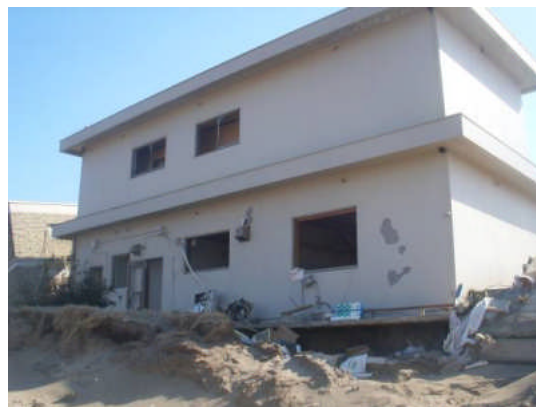
- ・ 梁及び天井はRC造と推定される。壁の構造形式は不明。
- ・ 北面地盤が洗掘されていた。

写真2 北側地盤の洗掘

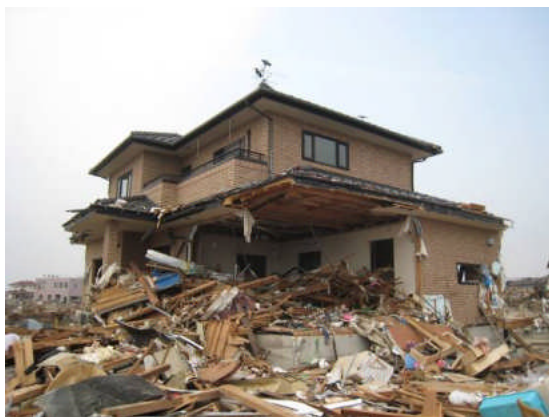
写真3 1階の一部が損壊

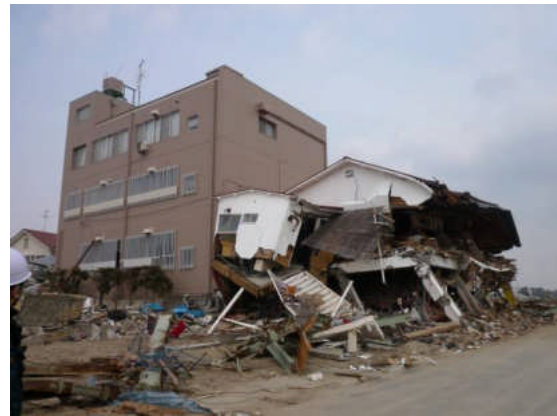
写真2 隣の建物が倒れ掛かっている

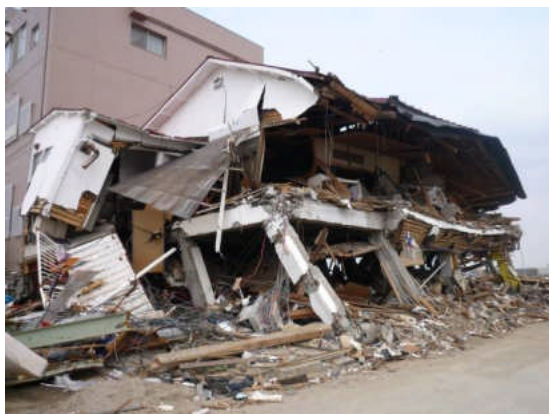
柱形状：300×300mm、柱主筋 8-19φ、フープ 6φ@300mm

写真1 倒壊した混合構造建物

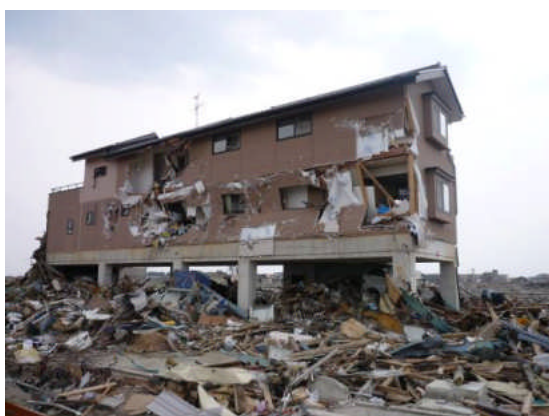
写真3 漂流物の衝突による被害

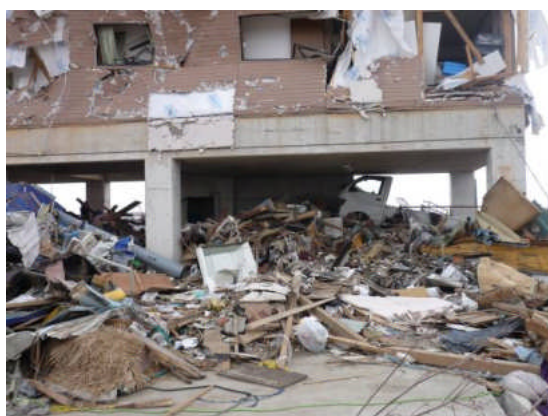
写真4 1階RC造架構は無被害

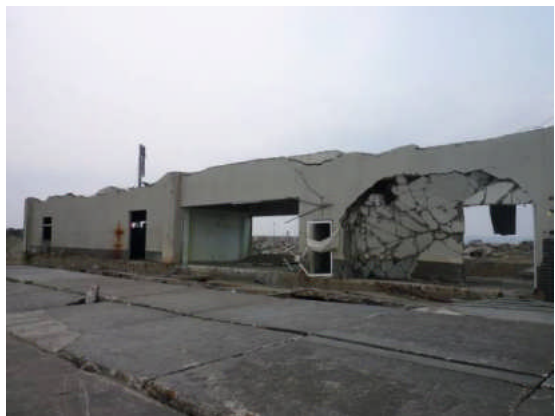
写真2 RC造建物の被害

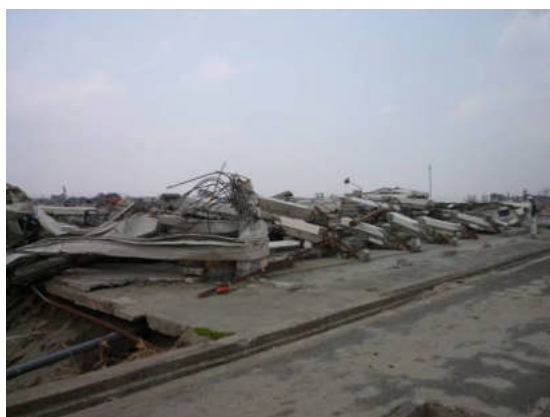
柱寸法は400×400mm、主筋は8-16φ+4-19φ、フープは丸鋼。

写真1 倒壊した建物

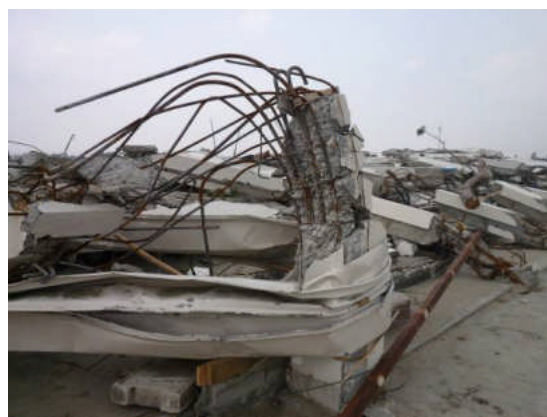
写真2 倒壊したRC造柱

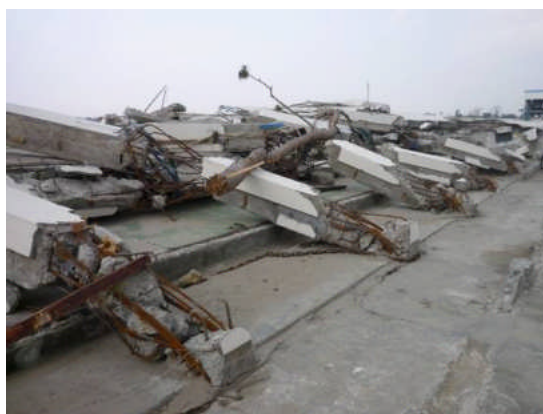
写真3 柱が同じ方向に倒壊

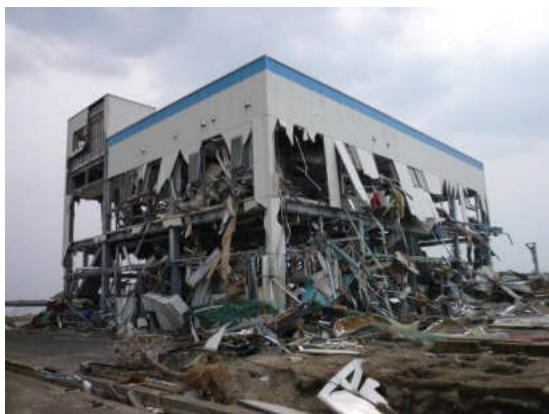
写真3 2階天井より下の外装材が流失

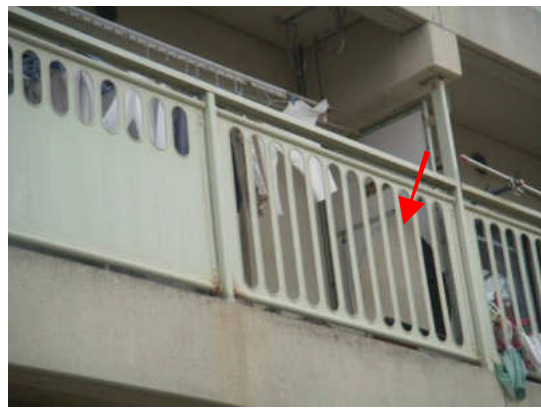
写真2 住戸間の仕切りの破損状況 (2階)

北東側(入射側)では、窓ガラスの破損状況や設備機器の破損状況から浸水深は5.5mと推定された。一方、南西側の桁行面では外壁に確認できた浸水痕及び住戸間の仕切りの破損状況から浸水深は4.5mであったと推定される。なお、3階妻面(東側隅角部の高さ6.5m)の一部が欠けた痕が見られたが、漂流物が衝突したものと断定するには至らず。

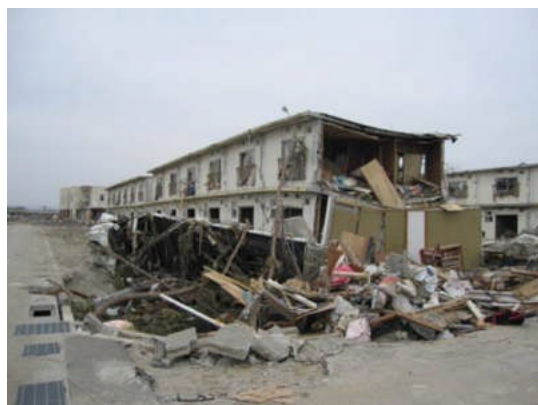
写真1 建物東端1戸分の崩壊

- ・ プレキャスト壁式RC 構造、壁厚さ 150mm。
- ・ 全 4 棟で、1 棟あたり 4~7 戸で構成。
- ・ 東端 1 戸の崩壊が、津波によるものか、周辺地盤の洗掘によるものかは不明。

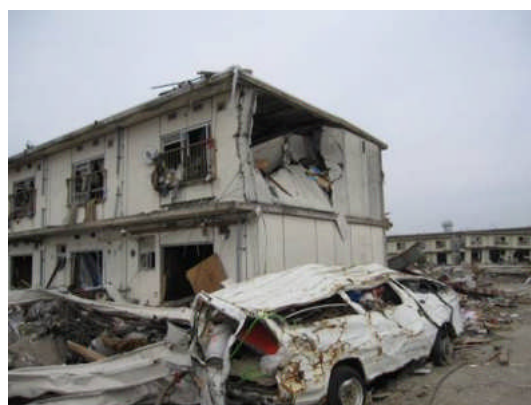
写真2 2階妻壁の損傷

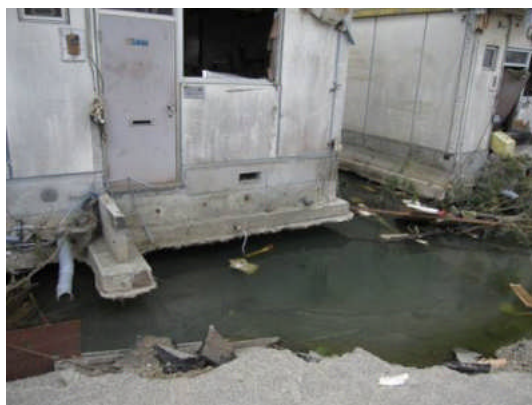
写真3 周辺地盤の洗掘

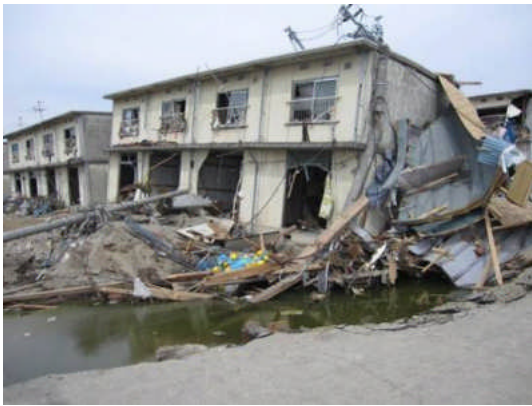
写真1 周辺地盤の洗掘による建物傾斜

- ・ 全6棟で、1棟あたり3~5戸で構成。
- ・ 周辺地盤が洗掘された箇所で基礎厚さを計測したところ、捨てコン7cm、基礎22cm。

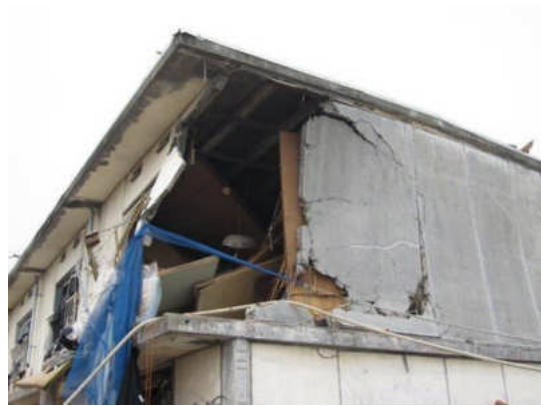
写真2 漂流物の衝突による2階部分の損傷

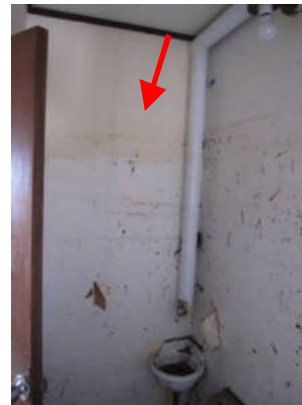
- ・ 1階柱：450mm×450mm。
- ・ 妻面（津波入射面）では屋上パラペットの破損が確認されたことから浸水深は7.5mと推定されるが、内部では2階手洗いで確認された浸水痕から浸水深は4.5mと推定される。

写真2 2階手洗いの浸水痕

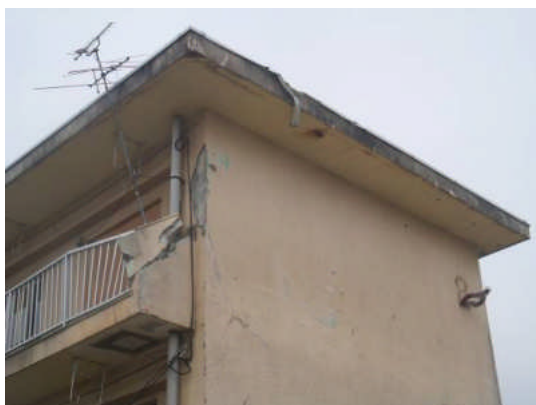
写真3 パラペットの破損

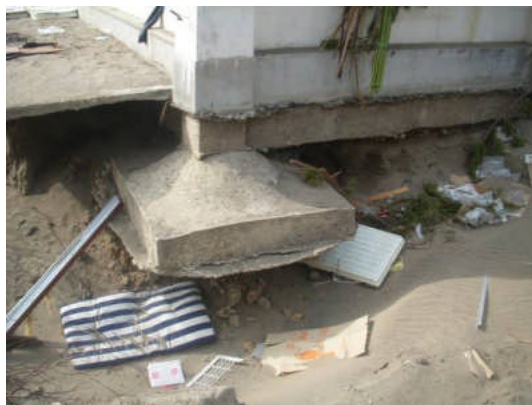
- ・ 1階柱断面：450mm×450mm。
- ・ 室内側の浸水痕は地面から170cmで、外壁の浸水痕とは異なっていた。
- ・ 周辺地盤の洗掘を確認。

写真3 周辺地盤の洗掘

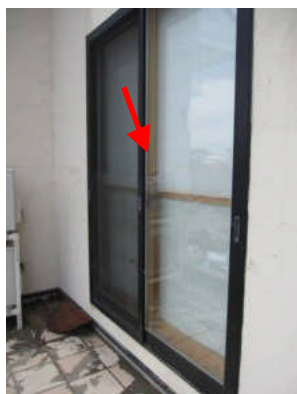
写真3 2階窓ガラスの浸水痕

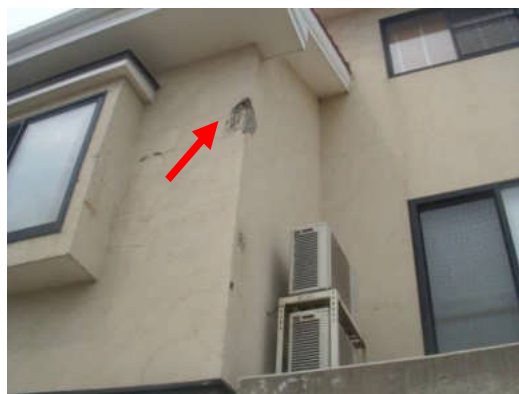
- ・ 1階の壁厚は250mm。
- ・ 海側の開口は、1階が4.1m×2.2m、2階が5.3m×2.15m。
- ・ 陸側の妻面の開口部（玄関ドア等）には損傷は見られず、住民の話では2階の海側の開口部から浸入した海水はテーブル等の家具とともに海側に押し戻されたとのこと。
- ・ 2階外壁に漂流物（住民の話では船）が衝突したことによる破損が数か所存在したが、構造的な大きな損傷は見られなかった。

写真4 2階外壁の衝突痕

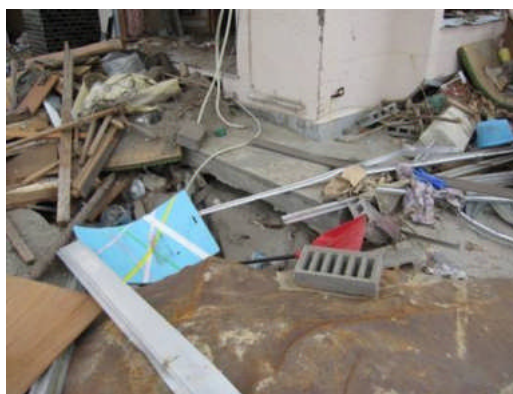
- ・ 周辺地盤の洗掘を確認。
- ・ 2階バルコニーに漂流物が残存しており、2階内装にも浸水痕が確認された。

写真2 周辺地盤の洗掘
