第6章 付録：調査建築物データベース

岩手県山田町

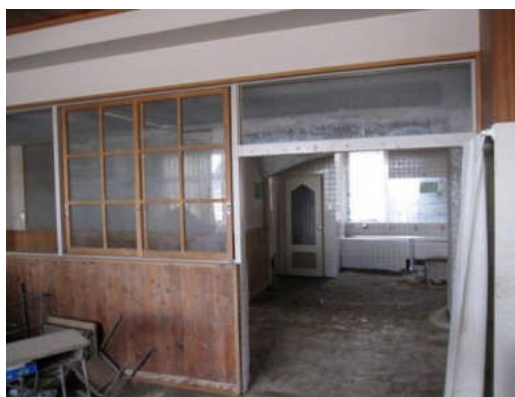
建物番号	YM-02	調査日	2011年4月8日
名称	山元町立山下第二小学校校舎		
所在地	山元町高瀬	津波避難ビル	指定なし
用途	学校 校舎	建設年	1987年
構造種別	RC造 (耐力壁付ラーメン構造)		
建物規模	階数	2階(地下 階)	高さ: m
	平面寸法	95 m × 35 m	
建物位置	海岸からの距離	約450 m	標高 m
	立地・周辺状況	周辺地盤より約1.5m高い場所に立地	
最大浸水深	2.4 m	1階内外装に浸水痕を確認	
津波後の状況	建物の状態	原位置に残存	
	躯体の被害	被害なし	
	非構造部材の被害	被害あり	窓ガラス破損
備考

写真2 室内の浸水痕
