5.2 付録B 詳細調査を実施した RC 造建築物の建物概要 及び被災度区分判定結果

1) 建築物 A (岩手県)

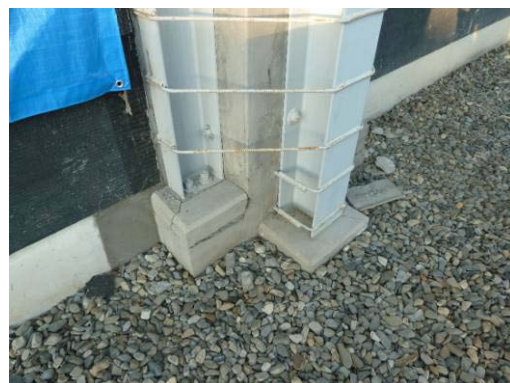
(b) 北側構面

被災度区分判定基準^{B-2)}に準拠して判定した鉛直部材の損傷度を図B-1に示す。東北地方太平洋沖地震により1階においてトイレ周辺の極脆性柱2本、北側構面せん断柱4本、内部耐力壁1枚がせん断破壊した。その他には、片側に腰壁を有する短柱、南側構面長柱の一部にせん断ひび割れが見られた。鉄骨柱による応急補強が行われていたものの、極脆性柱では2003年三陸南地震と同様の被害を被った(写真B-2(a))ため、明確な効果があったとは言えないが、北側構面のせん断柱では鉄骨柱を柱両脇にも付帯させており、周辺の短柱に比べて損傷度は小さくなった。ただし、柱両脇の鉄骨柱をアンカーしている柱脚部分のコンクリートが破壊していた(写真B-2(b))。架構内部の長柱及び西側の耐力壁2枚には、ひび割れが見られなかった。また、南側構面2階の腰壁付き短柱にも大きなせん断ひび割れが観察されている。被災度区分判定は、せん断柱が大きく被災している桁行方向に対して実施した。表B-1に示す通り、調査部材数はせん断柱10本(V:6本、IV:1本、III:2本、0:1本)、曲げ柱8本(IV:1本、II:2本、0:5本)、両側柱付き壁3枚(V:1枚、0:2枚)であり、略算法によ

写真 B-2 応急補強した柱の被害状況

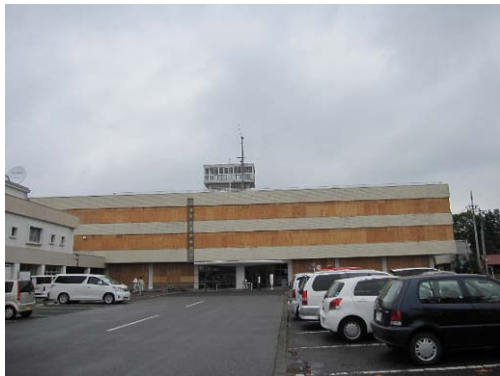
写真 B-4 に建築物の外観を示す。外周の窓の大半は合板により塞がれた状態であった。本建築物は北側建物及び後述の建築物 B' と接続しており、接続部 (Exp. J なし) でひび割れ及びコンクリートの剥落が確認された (写真 B-5)。北側建物の 1 階では柱や壁に僅かにひび割れが見られた程度で、構造的な被害はほとんど確認できなかった。

写真 B-4 建築物外観 (南面)

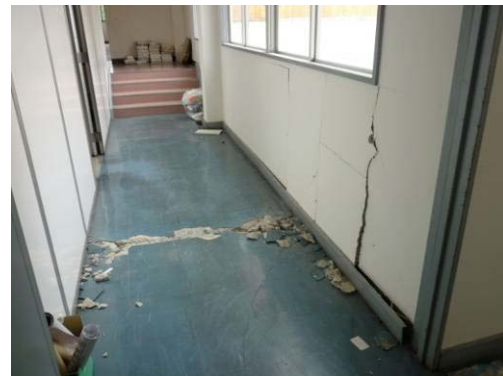
写真 B-5 建築物 B' との接続部 (2 階)

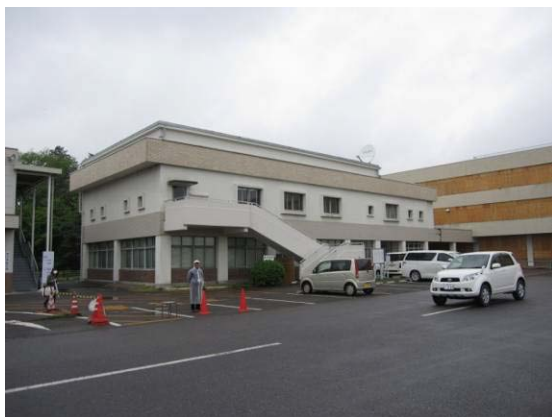
本建築物は、写真 B-10 に示すように、前述した建築物 B の南側に接続している。被災度区分判定基準^{B-2)}に準拠して調査を行った結果、C構面の耐力壁に顕著なせん断ひび割れが確認されたほか (写真 B-11、損傷度 III)、1-H の柱梁接合部 (1階柱頭) ではひび割れ及びコンクリートの剥落が見られた (写真 B-12)。柱の損傷は少なく、多くの柱の損傷度は梁間方向の梁に確認された曲げひび割れによって決定した。

写真 B-10 建築物外観

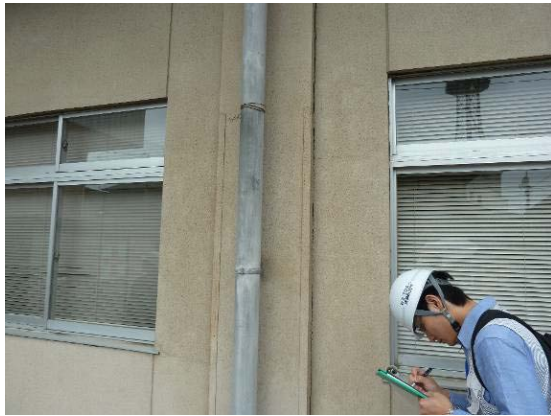
写真 B-19 無損傷の袖壁付き柱 (1階)
