平成 28 年(2016 年)熊本地震による建築物等被害第一次調査報告 (その 2 4 月 16 日(本震後) 調査結果速報)

1. 調査の目的と概要

本報告(その 2)は、国土交通省住宅局の要請により実施した第一次調査のうち、平成 28 年 4 月 16 日 1 時 25 分頃に発生した最大震度 7 を観測する地震(本震。Mj7.3(暫定値))以後に実施した内容についての速報である(4 月 15 日に実施した調査内容については、報告(その 1)¹⁾参照)。調査は、南阿蘇村、山都町、西原村、そして益城町東部及び中心部について実施した。なお、益城町中心部の調査では、4 月 15 日の調査内容と合わせて、本震の前後での被害の拡大状況について把握している。

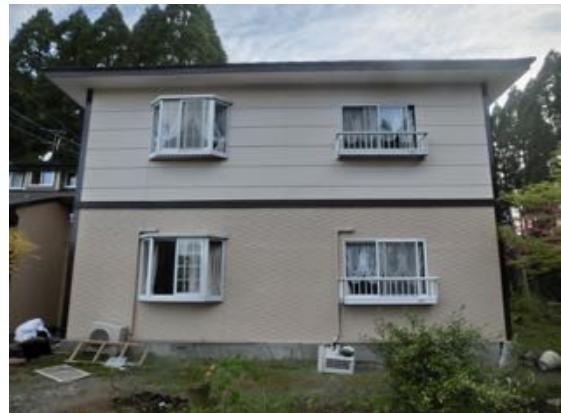
写真 5.1.2 宿泊施設の木造 2 階建ての宿泊棟

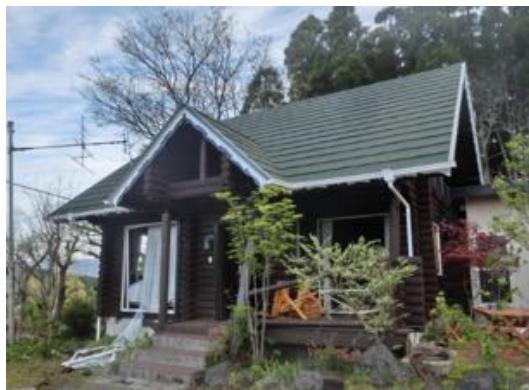
一方、食堂棟に隣接するログハウスの南側地盤には大きな亀裂（写真 5.1.15）が確認されたが、ログハウスの被害としては、入り口付近右側の独立柱の脱落（写真 5.1.16）以外構造躯体の損傷は認められなかった（写真 5.1.17）。左側の独立柱は無被害であるので、右側の独立柱の脱落は脚部の腐朽（写真 5.1.18）の影響と想像された。組積した丸太を鉛直方向に締め付ける長軸ボルトはほぼ全てに緩みが見られた（写真 5.1.19）。有筋と思われる基礎コンクリートの一部が僅かに剥落（写真 5.1.20）していたものの、基礎は構造的にほぼ無被害であった。周辺地盤の亀裂から、地盤がある程度変位したと考えられるが、上部構造がほぼ無被害であったのは、ボルトの緩みがあったために鉛直ボルトやその留め付け部分に応力が集中しなかったことと、基礎の仕様が優れていたことが要因であった可能性があると考えられる。

写真 5.1.3 宿泊施設のログハウスの別棟

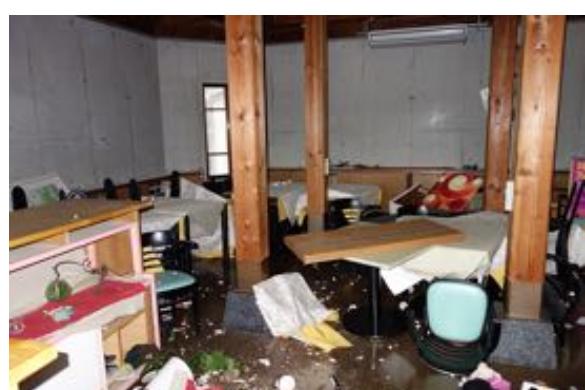
写真 5.1.4 RC 造食堂棟の内部の被害状況

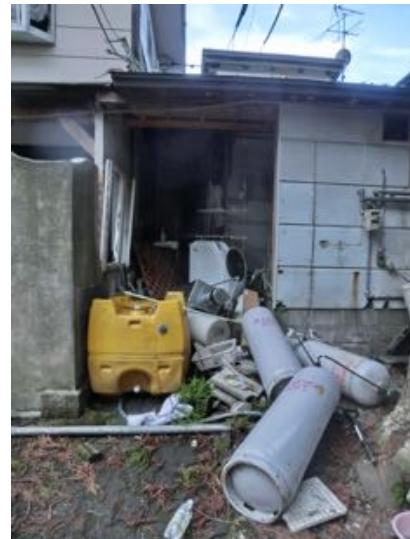
これに対して木造の宿泊棟も上部構造に目立った被害は看取されなかったものの、内部の物が散乱（写真 5.1.5）していることに加えて、無筋コンクリートによる基礎は所々でひび割れ（写真 5.1.6）、隅角部で破壊（写真 5.1.7）していたため、相当のレベルの地震動の入力があったものと推測される。食堂棟との接続部も大きく損傷（写真 5.1.8）しており、これに接する外壁のサイディングが大きく損傷（写真 5.1.9）していた。宿泊棟の北側には浴室が増築されているが、地震により大きく損傷しており（写真 5.1.10）、一部の木部は腐朽（写真 5.1.11）していた。また、接続

部北側は開口部が損傷し、ガスボンベなどが散乱（写真 5.1.12）していた。

写真 5.1.12 宿泊棟接続部北側の被害状況

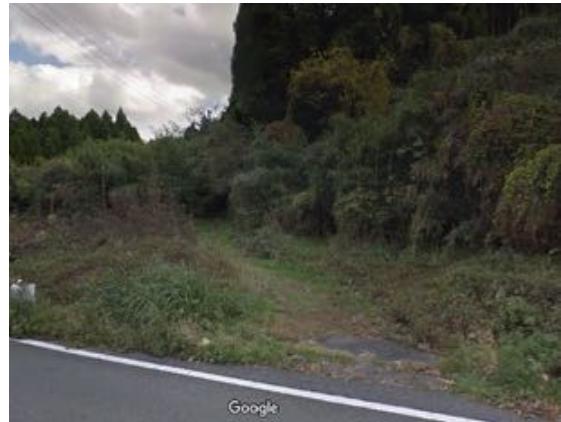
南阿蘇村河陽地区の宿泊用ペンションで構成される小さな集落は、周辺より標高の高い丘の上に位置する。集落への進入路は路盤ごと崩落しており（写真 5.2.1）、本震後は小型の自動車 1 台がやっと通行できる裏道（写真 5.2.2）が唯一の進入路という状態であった。また、崩落した土砂が県道 299 号線を閉塞しており（写真 5.2.3）、孤立に近い状態となっていた。同地区内の道路には至る所で亀裂が確認された（写真 5.2.4）。給水塔のタンクは落下し（写真 5.2.5）、電柱は根元から折損（写真 5.2.6）していた。

写真 5.2.2 脱出に使用された裏道の出口 (Google マップから引用)

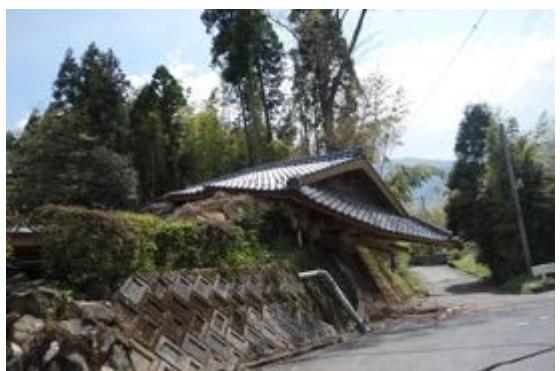
ペンション集落の北から乙ヶ瀬集落内を迂回し、県道 299 号線を経由して国道 325 号線へ抜けるまで、車窓から 50 棟前後の木造家屋が見られたが、地盤の崩壊によって大破している家屋（写真 5.3.1）、大きく傾斜した納屋又は農機具小屋と思われる建築物（写真 5.3.2）、倒壊して擁壁上から落ちそうな家屋（写真 5.3.3）などが確認できた。また、国道 325 号線に出た交差点付近にも倒壊した住宅（写真 5.3.4）があった。

写真 5.3.3 倒壊して擁壁上から落ちそうな家屋

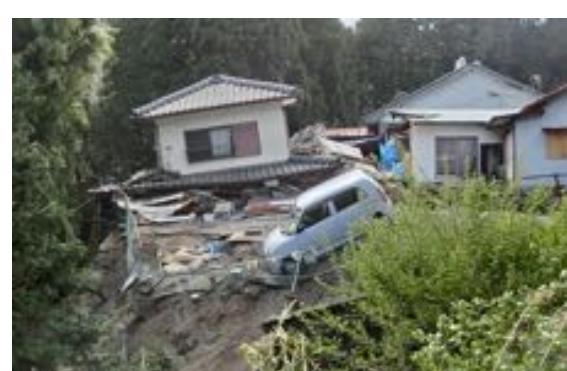
写真 5.3.4 国道 325 号沿いの倒壊家屋

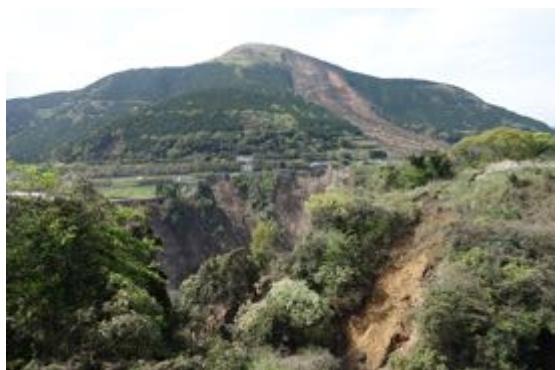
国道 325 号線を北西に進むと、濁川に架かる橋に段差があり前進を諦めたが、阿蘇大橋を落橋させた土砂崩れの痕（写真 5.3.5）や、濁川の土砂による河道閉塞（写真 5.3.6）などが確認できた。

写真 5.3.5 阿蘇大橋上部の土砂崩れ痕

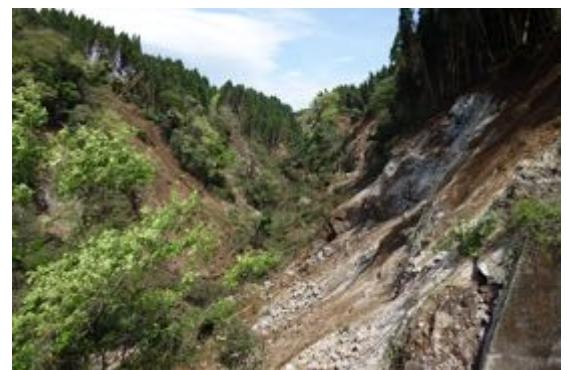
写真 5.3.6 土砂崩落による濁川の河道閉塞

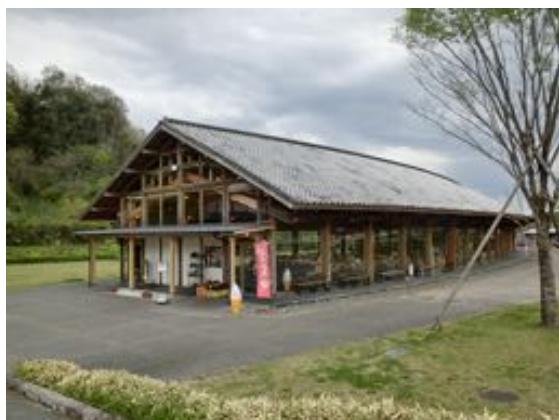
高森町から国道 265 号線へ曲がるとすぐに山都町に入り、国道 218 号線を進んだが、建築物の被害はほとんど確認できなかった。道の駅清和文楽邑物産館（写真 5.4.1）は製材の合わせ梁構造による建築物であったが、通常営業しており、何の被害も見受けられなかった。

写真 5.4.1 無被害の道の駅清和文楽邑物産館

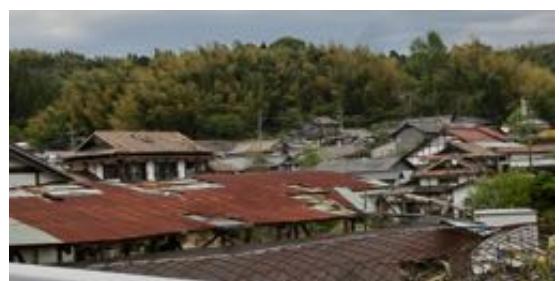
益城町東部の大字小谷、田原などの地区は熊本空港の南に位置しており、県道 206 号線を走る車窓から見渡すと屋根の被害が極めて多い（写真 5.6.1, 5.6.2）ものの、傾斜したり倒壊したりした家屋は見当たらなかった。しかし、県道 28 号線まで降りると、納屋の倒壊（写真 5.6.3）、住宅の倒壊（写真 5.6.4）などが散見される。さらに、倒壊したかなり大規模な倉庫（写真 5.6.5）や残留変形の大きな事務所建築（写真 5.6.6）も確認された。県道沿いには木山川が流れ、その護岸が津森小学校付近で一部崩壊していた（写真 5.6.7）。また、2 階建ての店舗併用住宅の小屋組が寄せ棟で、その棟木の部分だけが崩壊するという過去に稀にしか発生していない破壊形態（写真 5.6.8）が見られた。

写真 5.6.2 屋根の被害が多い益城町小谷

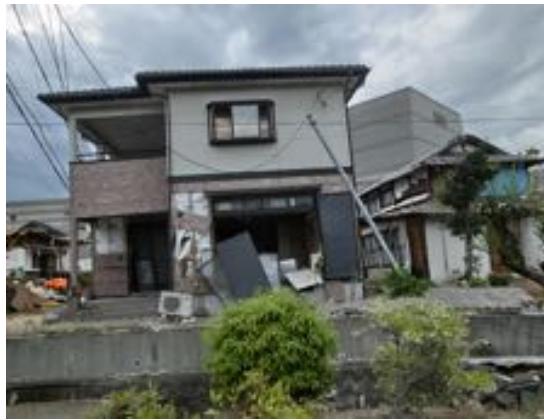
写真 5.7.7 最近の建築と思われる住宅で被害が大きい例

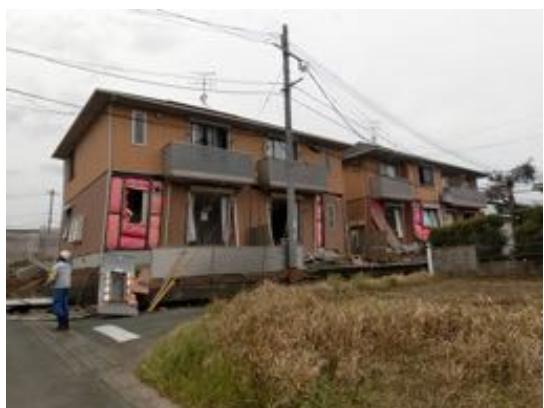
写真 5.7.11 地盤の影響を受け被害が大きな共同住宅
