### 3. 被害状況、被害要因等の分析

### 3. 1 地震及び地震動

##### 3. 1. 1 兵庫県南部地震の地震学的位置付け

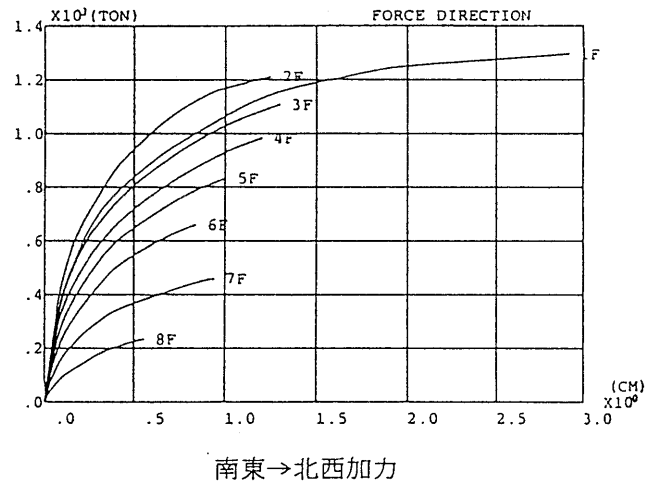
図3.2.1.2.1.5 静的加力の結果

東→西方向に加力した場合は、1階C1柱の破壊が発生しないなど実際の被害状況との違い見られた。これは、加力方向であるCフレームが純ラーメンであり、

ピロティとなっている直交方向フレームの影響が考慮されていないためと考えられる。そこで、加力方向を南東→北西の45°方向とした静的解析を行った結果、1階C1柱の曲げ降伏が生じた。

両ケースとも1階への変形集中は模擬でき、さらに2方向加力により1階柱の崩壊状況も説明できる。

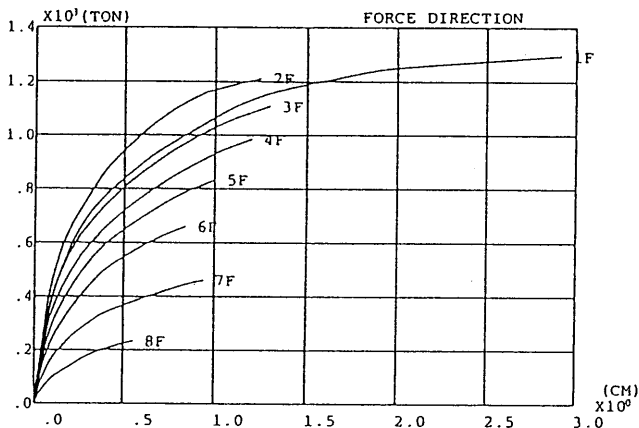
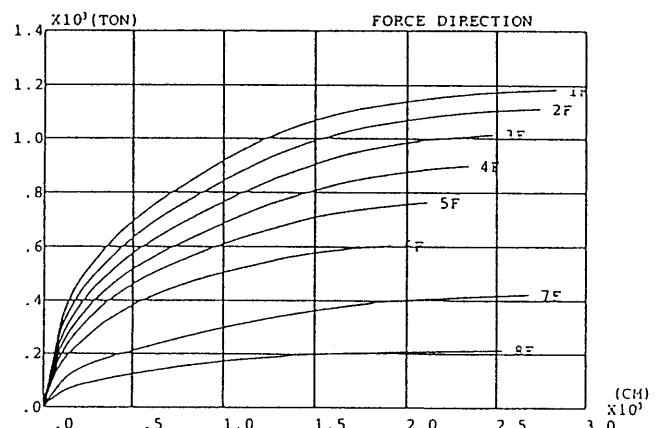
図3.2.1.2.1.6 非構造化部の考慮の有無による層せん断力・層間変形関係

2次壁の考慮の有無の差を東南→北西の45°方向の静的加力により検討した。2次壁を考慮した場合には地震被害と同様に1階に変形が集中する崩壊形となるが、2次壁を無視した場合には各階に変形が分布する。

層せん断力・層間変形関係を図3.2.1.2.1.6に示す。2次壁を無視した場合は上部に若干の変形集中が見られるが、割合均等な変形分布となっている。

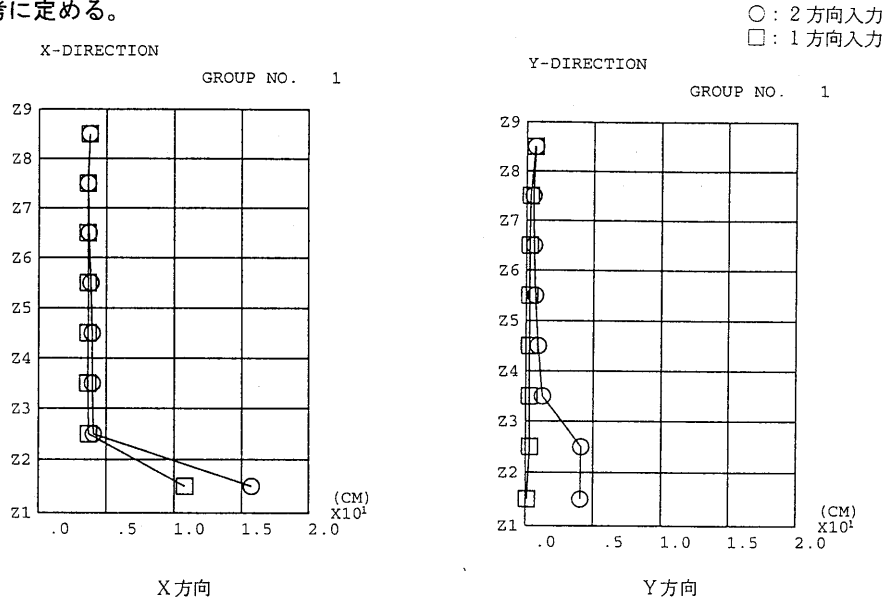
図3.2.1.2.1.7 最大応答層間変位（2方向入力と1方向入力）

2方向入力と1方向入力の結果を図3.2.1.2.1.7に示す。Y方向（戸境壁方向）の応答せん断力には違いが見られるが、変形にはほとんど影響はない。一方X方向（倒壊方向）では、入力条件に拘わらず1階に大きな変形が集中している。

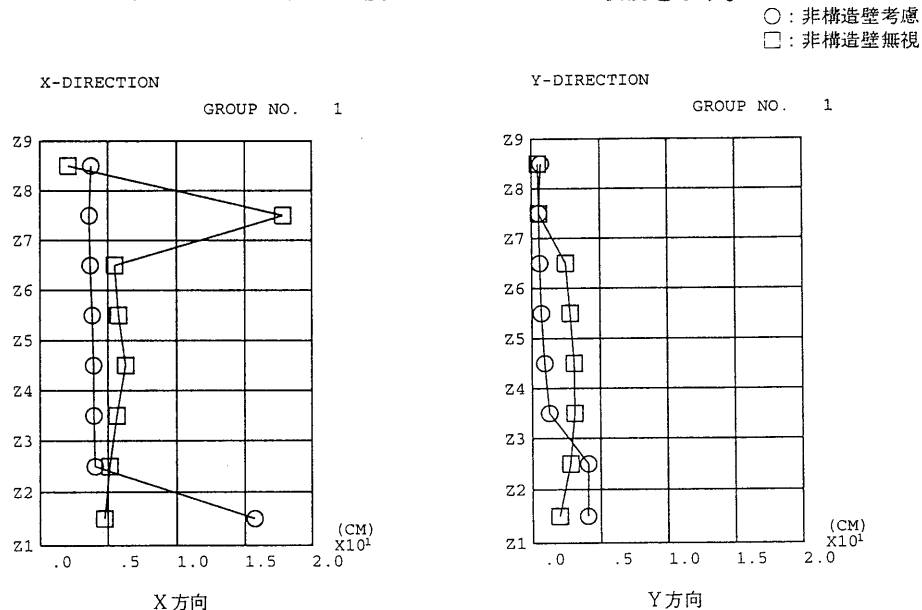
図3.2.1.2.1.8 最大応答層間変位（非構造壁考慮の有無）

動の性質を含めさらに詳しく検討する必要があるが、ここでは、非構造壁考慮の有無が崩壊形の差に大きく影響していることに注目したい。非構造壁考慮のモデルが実際の被害モードをよく説明している。ヒンジの発生状況には両者の間に大差見られず、2次壁を考慮した場合には1階の崩壊形がより確実にしているように見受けられる。

1層への変形集中は非構造壁を考慮することにより再現された。また1層柱の崩壊形、特に1階C<sub>1</sub>柱の崩壊形は2方向入力（静的解析では45°方向入力）を考慮することにより実際の崩壊形を再現できた。これは2階以上の戸境壁の存在による変動軸力の影響が考えられる。さらに、2F以上のねじれによる南側構面の変形の大きさもかなり（1階層崩壊、柱のせん断破壊に）影響を及ぼしていると考えられる。

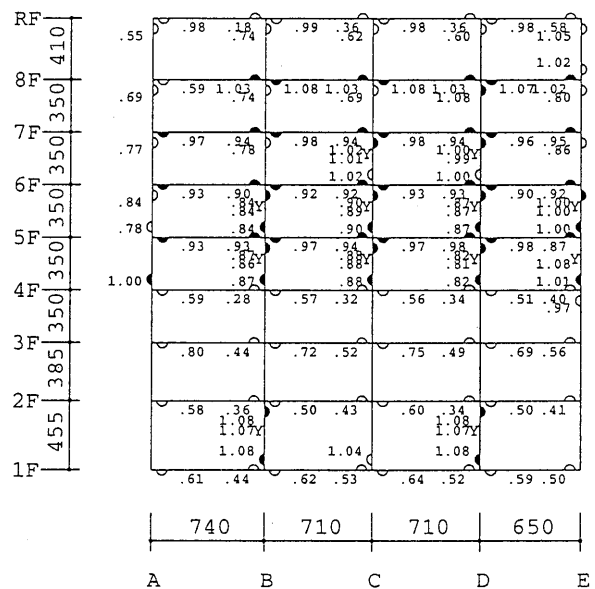
図3.2.1.2.2.6 ① (X1) 通り架構状況 (静的増分解析)

一方図3.2.1.2.2.6は①通り、図3.2.1.2.2.7は②通りの状況を示す。これらにおいても、4階の柱のいずれかがまずせん断耐力に達し、その他の柱がせん断耐力に達するか曲げ降伏するという状況である。

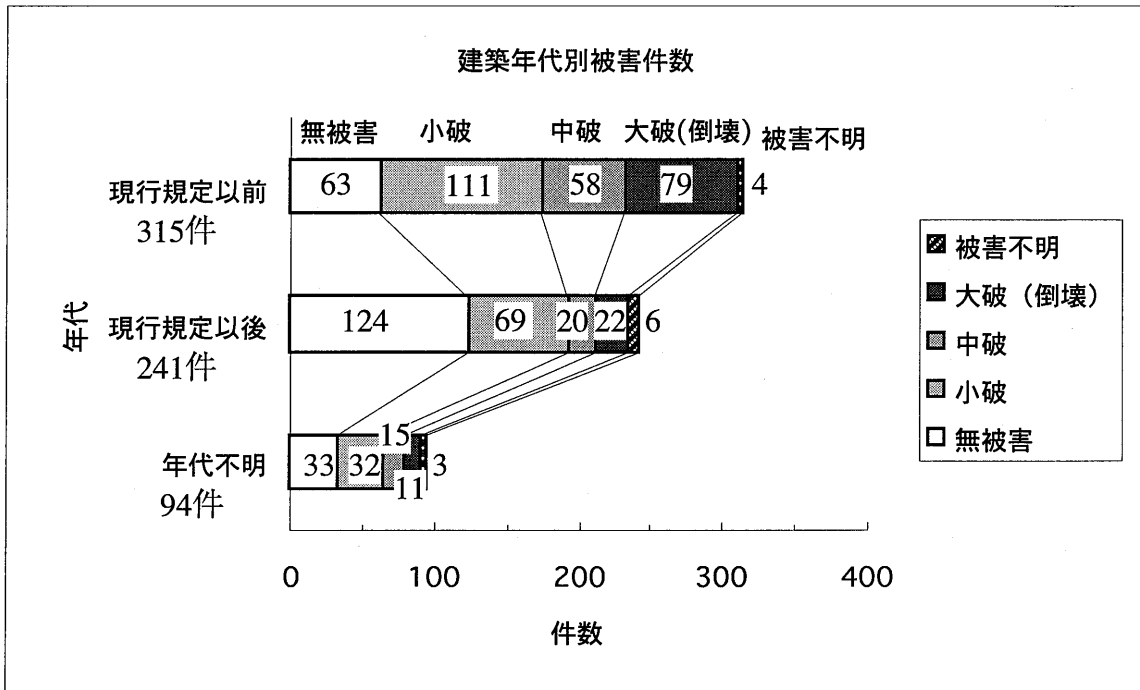
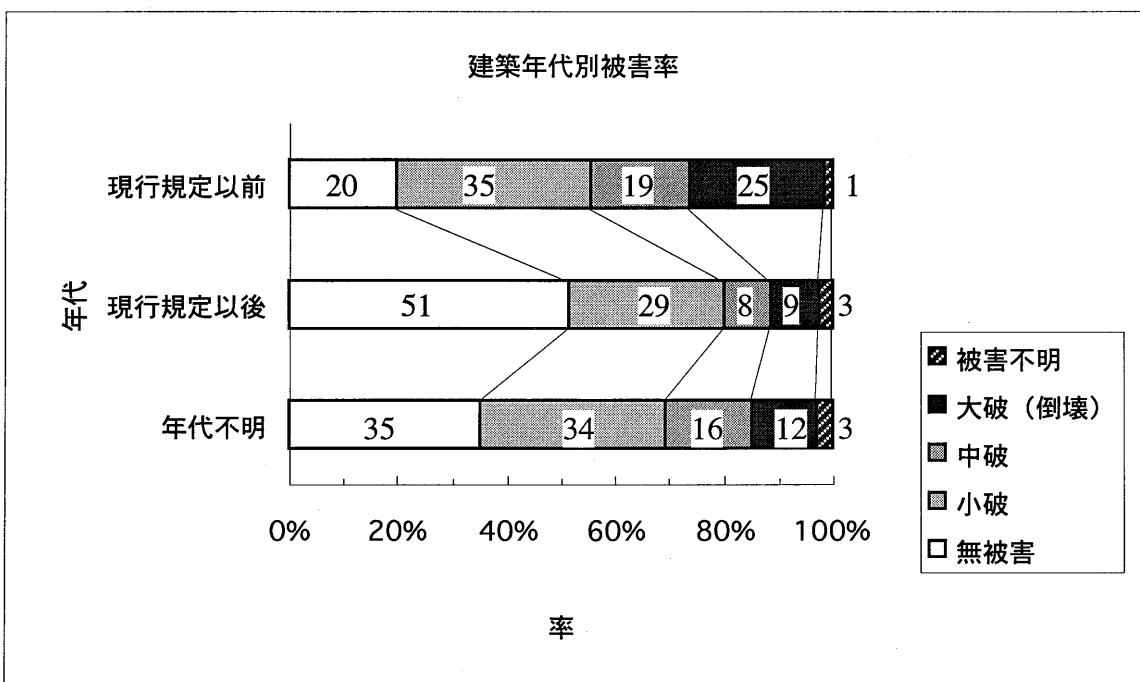
図3.2.2.1 建築年代別の被害件数及び被害率

表3.2.2.1(a)は650棟の建物について、各地区の被害レベル別件数を示している。図3.2.2.1は650棟の鉄骨造建物の被害度を、現行耐震規定以前(1981年以前)と以後(1982年以後)でその割合がどのように違うか比較したものである。現行規定以前は315件、以後は241件、年代不明は94件である。大破(倒壊)の建物は現行規定以前は79件、以後は22件であり、その割合は25%(79/315)から9%(22/241)に減少していることがわかる。一方、無被害の建物は現行規定以前が63件、以後が124件であり、その割合は20%(63/315)から51%(124/241)に増加している。これらの図から、現行規定以後の建物の被害は、それ以前の建物に比べて中破、大破(倒壊)の割合が減り、無被害の割合が多くなっていると言える。

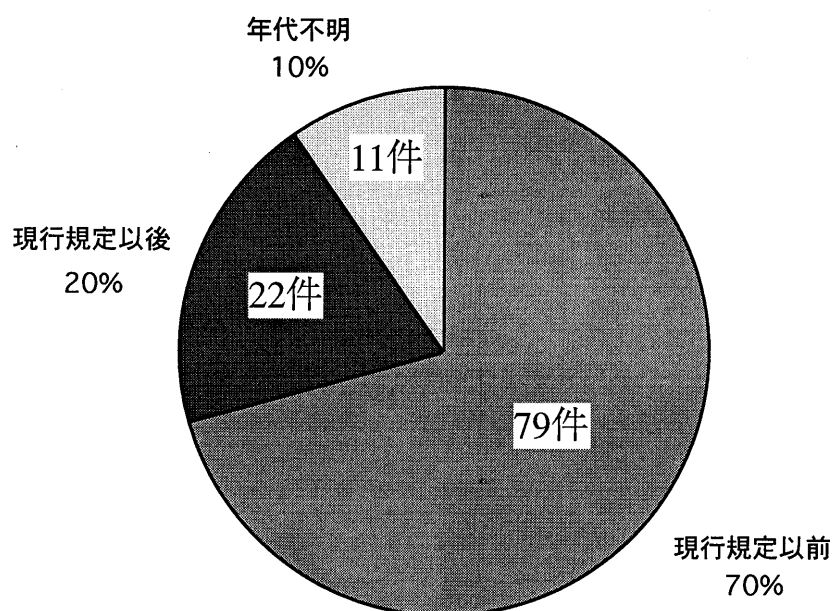
図3.2.2.2 大破以上建物 (112件) の年代別割合

図3.2.2.2は大破(倒壊)の建物112棟の建築年代別の割合を示している。現行規定以前は79件で70%、以後は22件で20%、年代不明が11件で10%である。表3.2.2.1(c)はこれらの大破(倒壊)建物がどの部位に被害をうけたか、現行規定以前と以後でその件数及び割合を比較したものである。大破(倒壊)の建物については、柱、梁、溶接接合部に被害が生じた建物の割合は、現行規定以前より以後が大きくなっている。また、筋かひ、柱脚、ボルト接合部に被害が生じた建物の割合は、現行規定の以前と以後でほぼ同じである。表3.2.2.2には現行規定以後の建物で大破(倒壊含む)の被害を受けた建物(22件)の被害概要の一覧を示す。

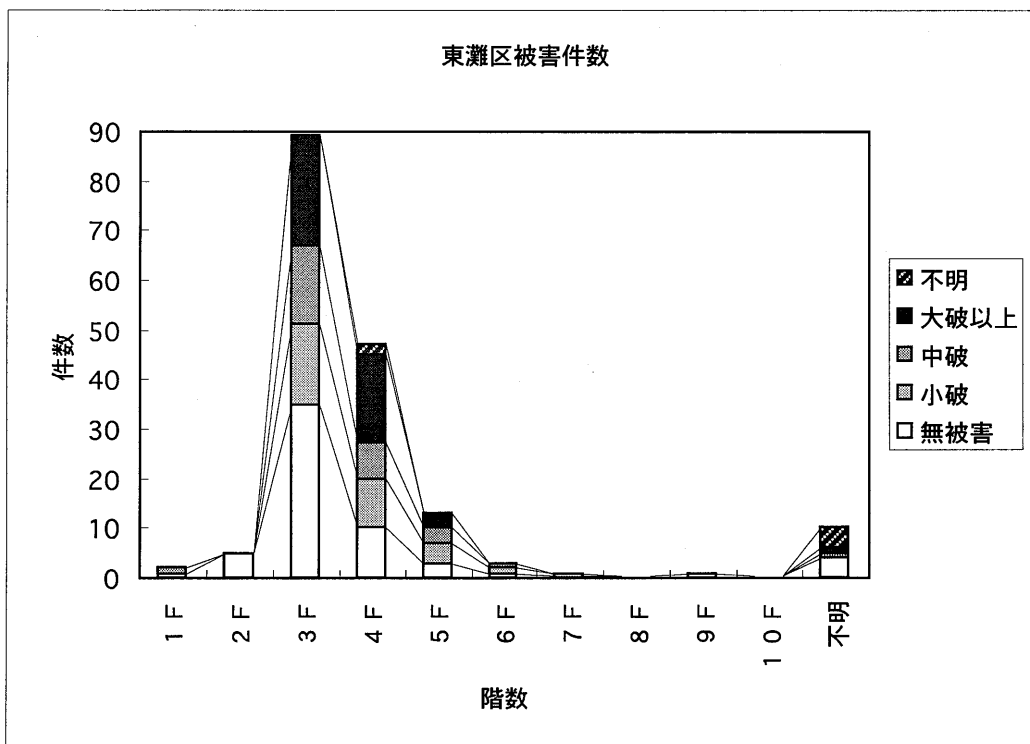
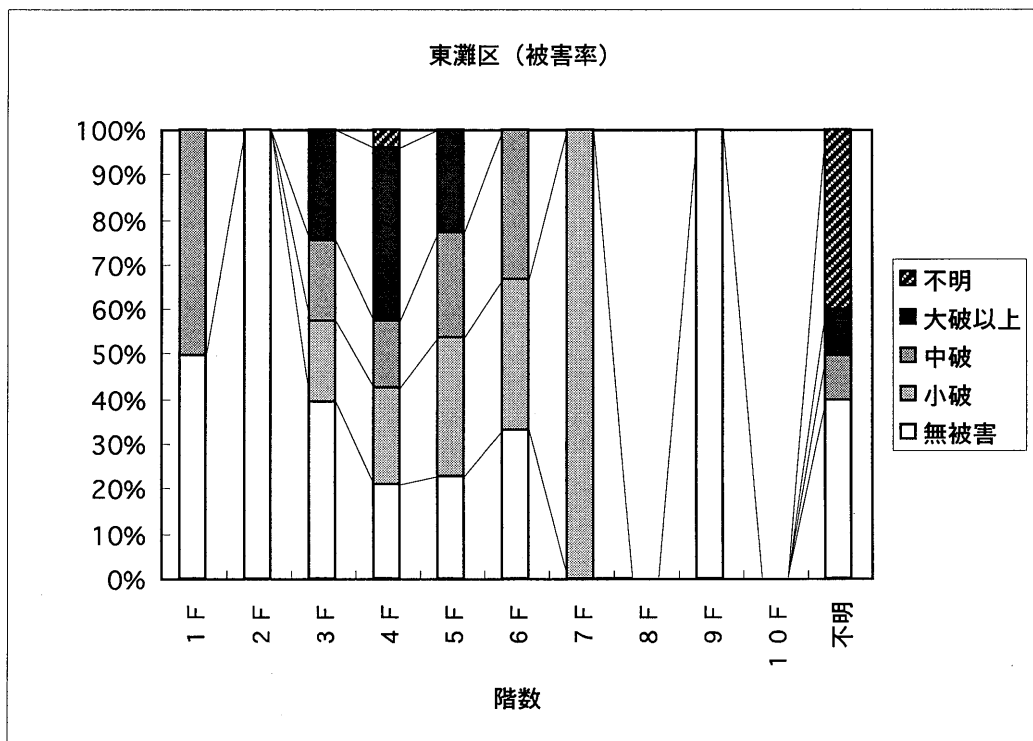
図3.2.2.3 (a) 建物階数別の被害数及び被害率 (東灘区)

地区別の被害率に関しては、建物件数が多い3、4、5階の建物では東灘区の大破以上の建物の割合が他の地区に比べて高い。特に東灘区の4階の建物では40%の建物が大破以上の被害を受けている。3、4、5階の建物の大破以上の被害率は、3地区のなかでは兵庫区が最も小さい。中央区では6階以上の建物の約10%が大破以上の被害を受けている。

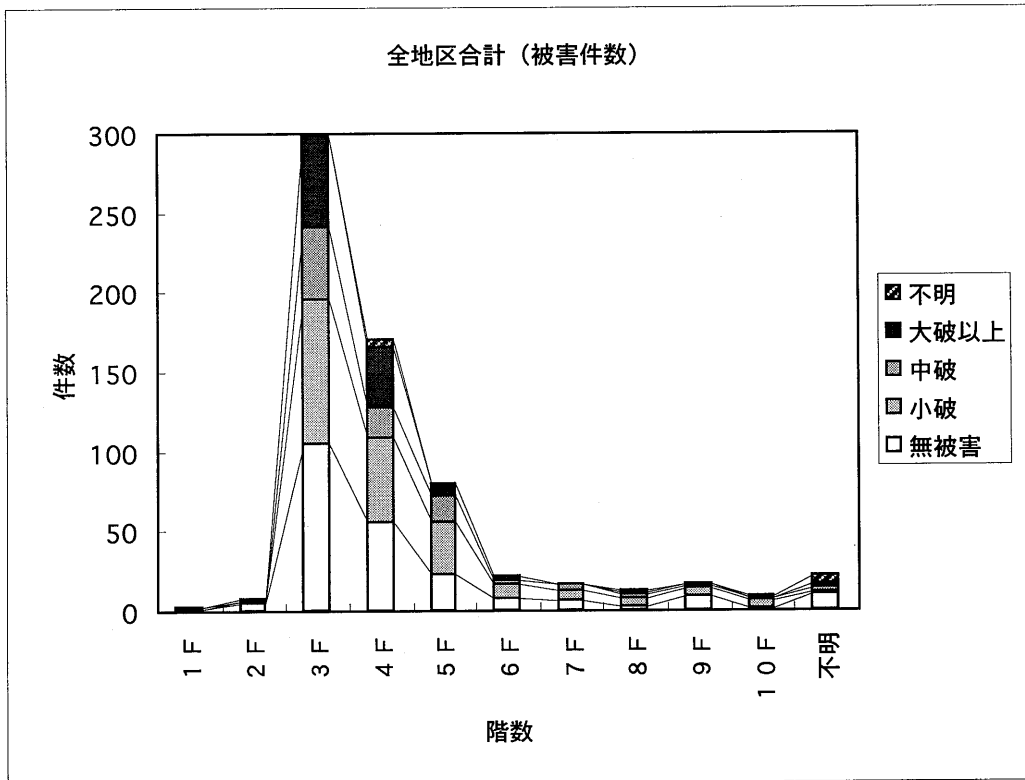
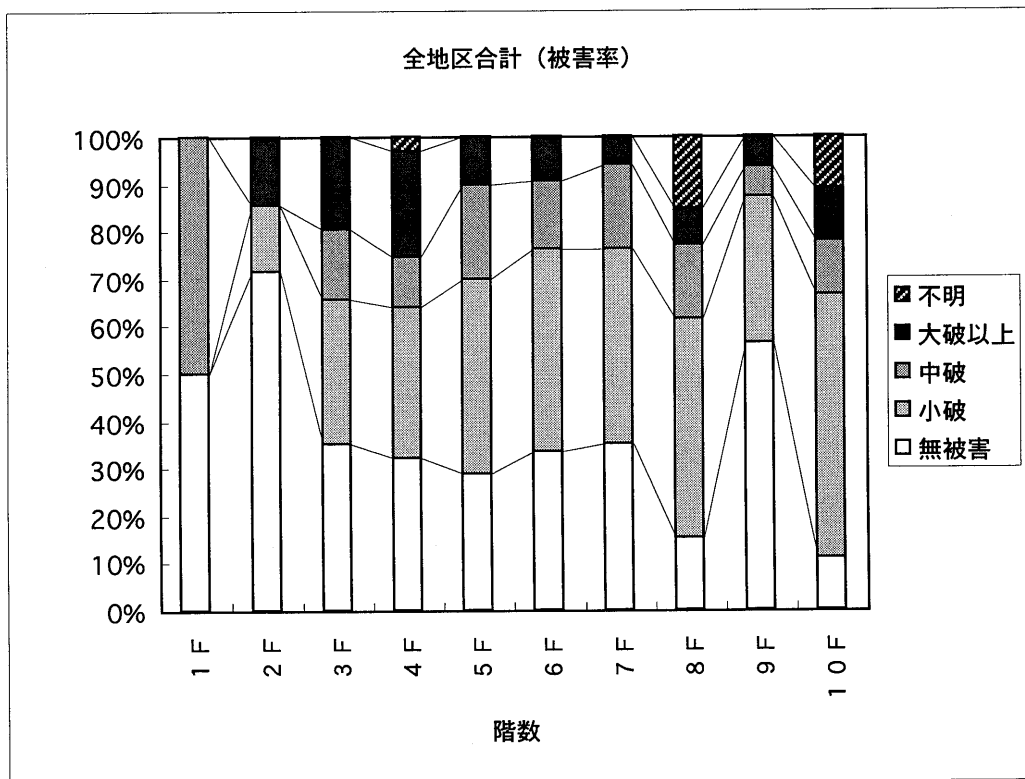
図3.2.2.3 (d) 建物階数別の被害数及び被害率（全地区合計）

全地区合計の被害率に関しては、3階以上の建物については、各階の建物それぞれの60%~70%の建物が、無被害かまたは小破の被害である。3階および4階の建物は他の階数の建物よりも大破以上の建物の割合がやや高く、20%程度である。5階以上の建物の大破以上の被害の割合は、10%程度である。

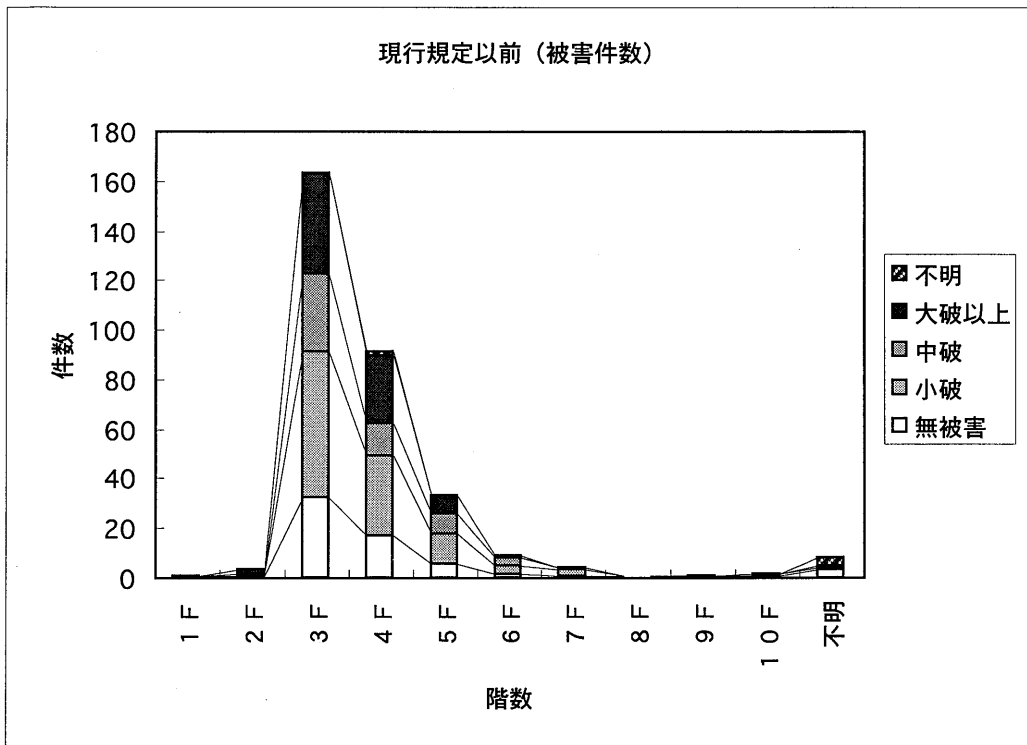
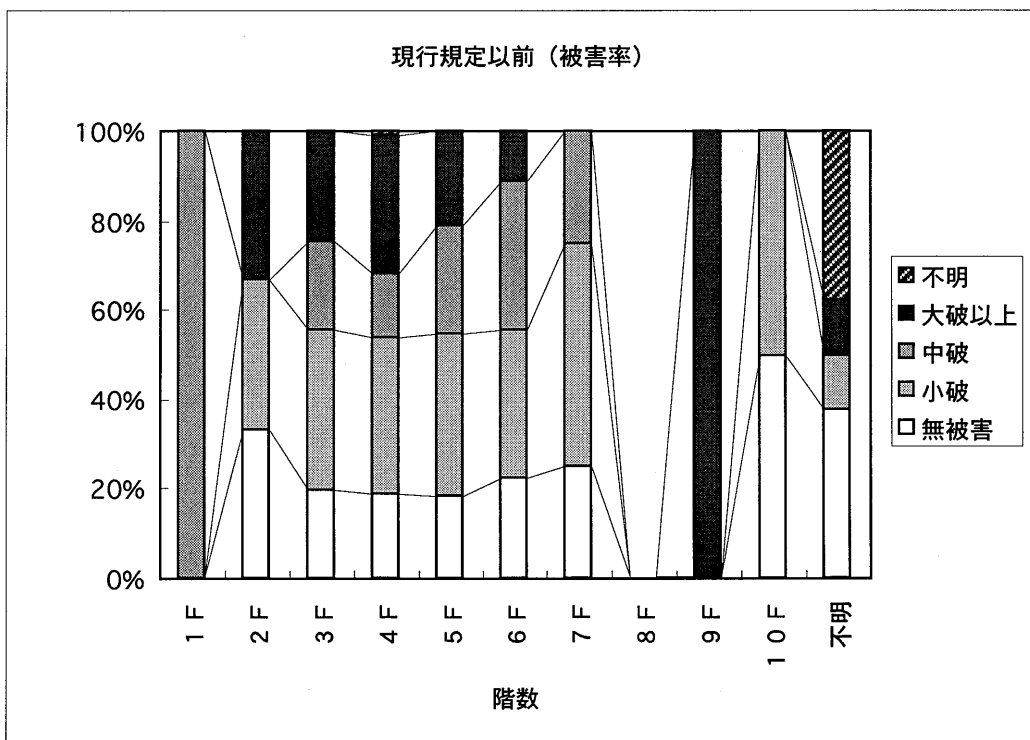
図3.2.2.3 (e) 建物階数別の被害数及び被害率（現行規定以前）

現行規定以前と以後の建物を比較すると、現行規定以前は6階建て以上の建物が少ないことがわかる。建物件数が多い3~5階の建物を比較すると、現行規定以前の建物は3~5階建物の大破以上の被害率は20%以上であり、特に4階建物の被害率が大きい(31%)。一方、現行規定以後の建物では3、4階の建物の大破以上の被害率は11%程度であり、5階建物の大破以上の被害率は小さい(3%)ことがわかる。

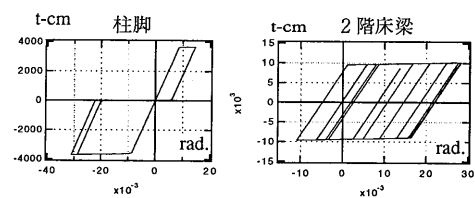
図3.2.2.12 材端モーメント-回転角関係 (B通り)

本報の被災建物は柱脚部の耐力が1層柱の曲げ耐力に比べて0.2倍程度であり、応答解析でも柱脚部は最大で0.03rad.程度まで変形している(図3.2.2.12参照)。これらが1、2層に損傷集中を生じさせている原因と考えられる。ここでは被災した建物の柱脚部の剛性、耐力を大きくした場合に、その建物の弾塑性応答がどのように変化するか応答解析によって検討する。

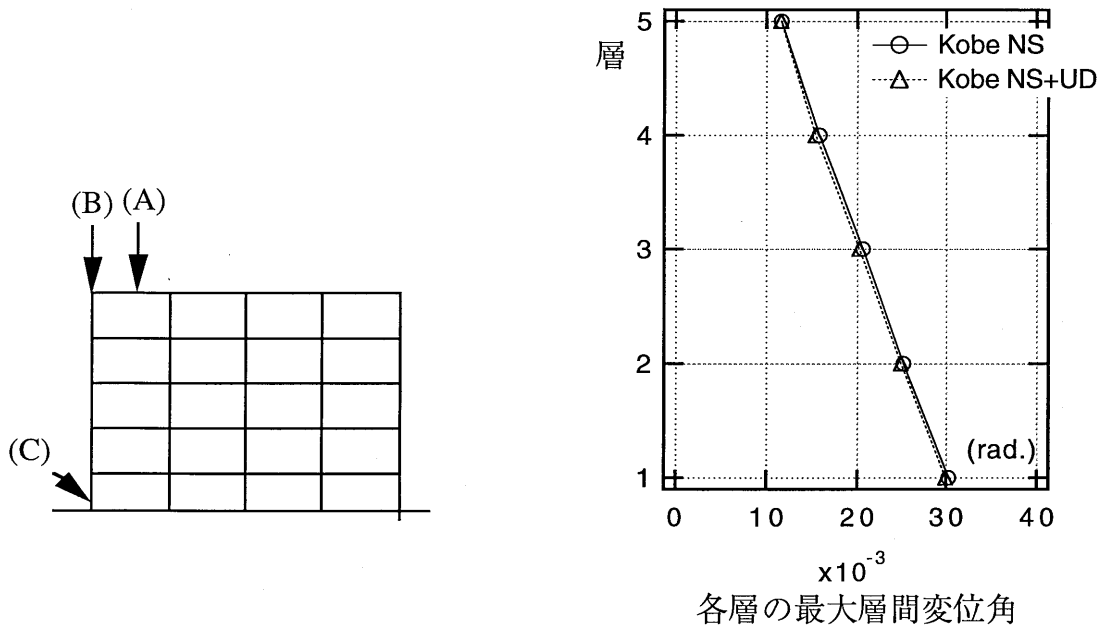
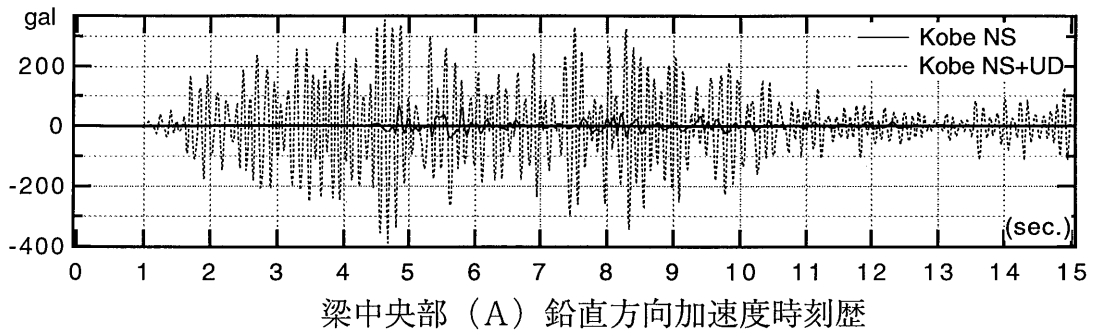
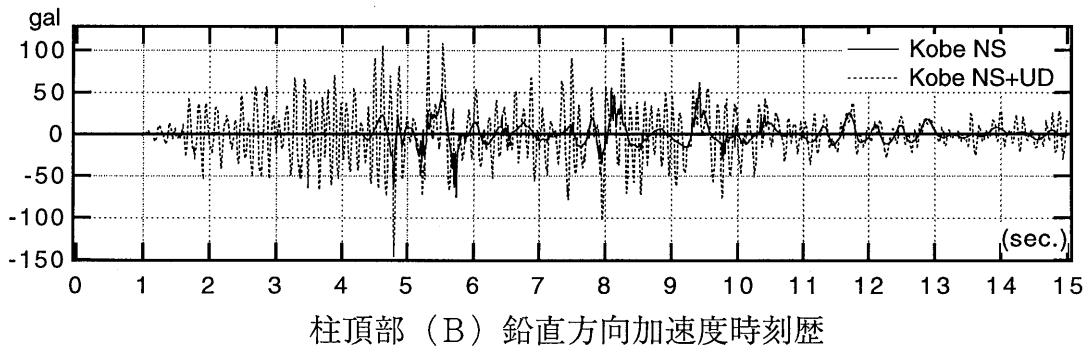
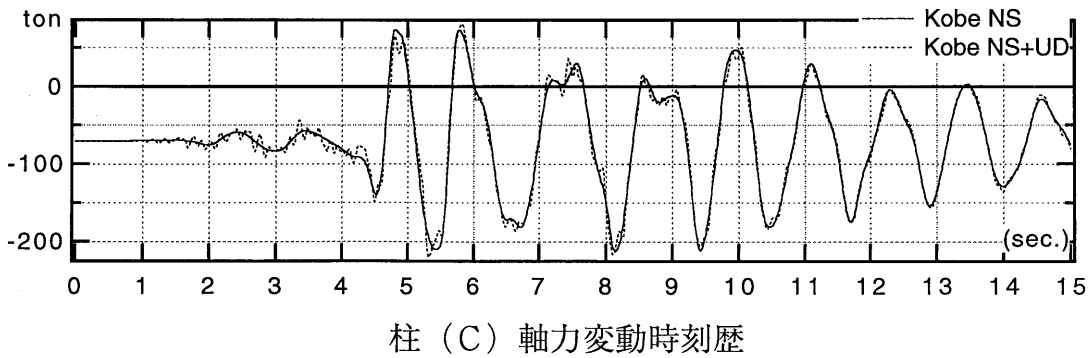
図3.2.2.21 Kobe NS とKobe NS+UDの応答の比較

- 1) 応答解析から得られた骨組の損傷分布は、実際の建物の被害の損傷分布の傾向の概略をとらえていると言える。外柱に接続する梁端部は、中柱に接続する梁端部に比べて損傷が大きくなる傾向がある。この建物の保有水平耐力時のベースシャー係数は0.6である。この程度の保有水平耐力を有している建物でも、兵庫県南部地震に対して梁端部は大きな損傷が生じる。
- 2) 柱脚部の剛性、耐力が小さい場合には1、2層の変形、損傷が大きくなる。柱脚部の耐力、剛性を大きくして、柱脚が塑性化しないようにすると骨組各層の保有水平耐力は上昇し、損傷分布が低層部から中間層へ移行する。しかし、部材に生じる損傷の程度はあまり変わらない。
- 3) 接合部パネルの強度を梁より小さくした弱パネル骨組は、梁の損傷を小さくすることができる。また、骨組各層の最大層間変位角も最大で1/3程度減少させることができた。
- 4) 上下動の入力によって梁中央部の鉛直方向の加速度応答は大きくなる。一方、柱軸力に及ぼす影響は小さく、また、骨組の最大層間変位角にはほとんど影響を及ぼさない。

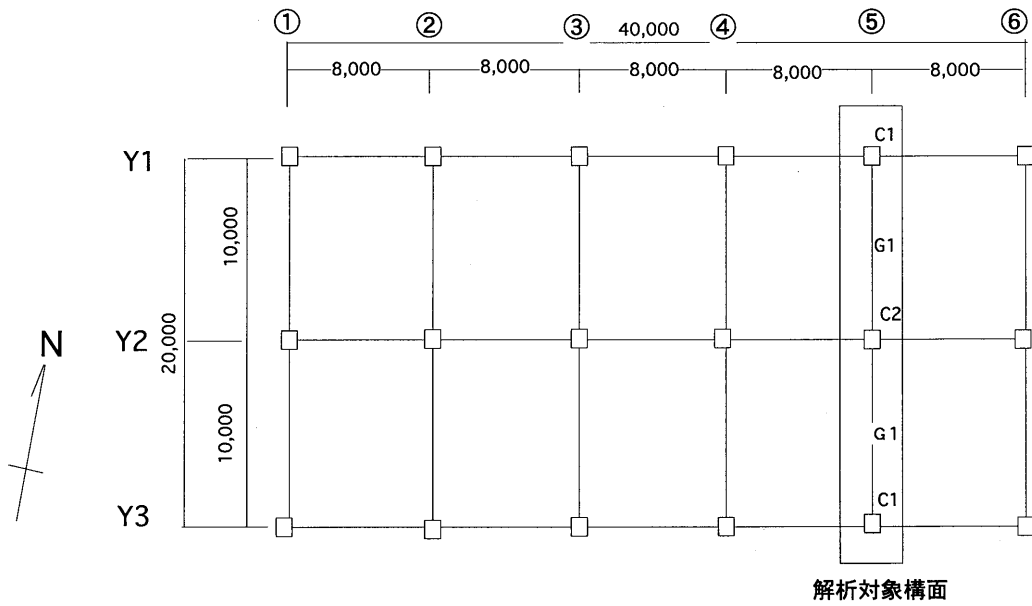
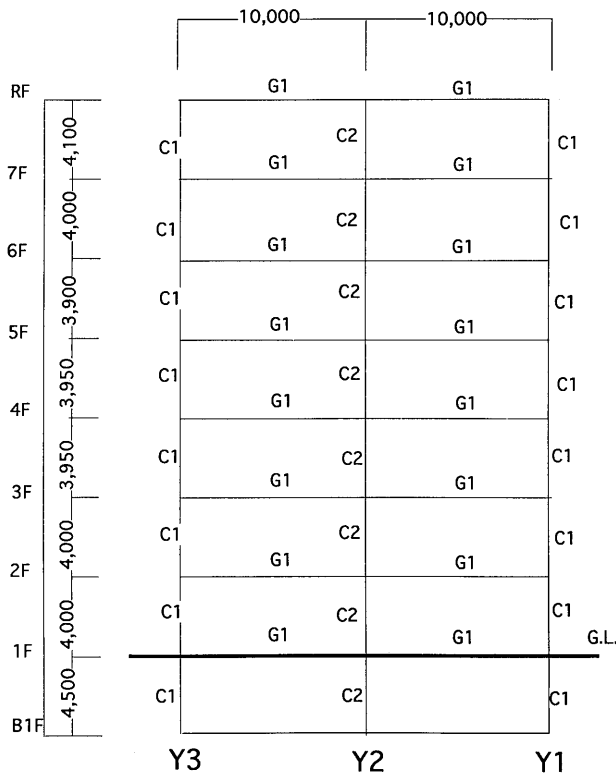
図3.2.2.22 被災建物の骨組概要

建物の外観上の被害状況としては、東面の外壁の被害が最も大きく、この部分のALCパネルがほとんど脱落している。一方、北面のALCパネルは目地等に部分的な損傷、西面は仕上げモルタルの剥がれ、南面には大きな損傷はなかった。主要構造部材の被害としては、④⑤⑥通りの中間層の柱梁仕口部分で母材に亀裂が生じていた。外壁及び構造部材の被害状況から、南北方向の大きな地震入力に対してこの方向の剛性の片寄によって、⑤⑥構面が大きく振られてこのような被害が生じたものと推定される。

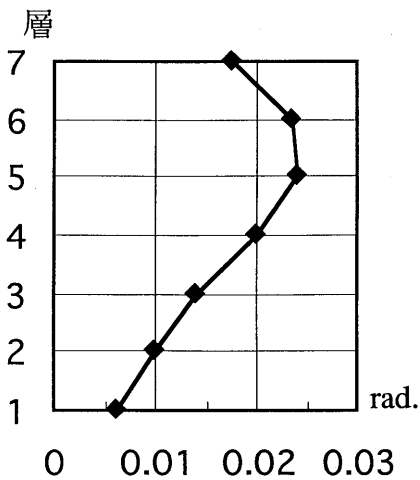
図3.2.2.26 各層の最大層間変位角

図3.2.2.26に地震応答解析から得られた、骨組の各階の最大層間変位角の分布を示す。4、5、6階の変形が他の階の変形に比べて大きく、0.02rad以上となっている。図3.2.2.27は骨組各部材の損傷分布を示す。損傷は接合部パネルにのみ生じている。損傷分布の傾向は、中柱のパネルが外柱パネルより損傷が大きく、特に5、6、7階床位置の接合部パネルに損傷が集中していることがわかる。

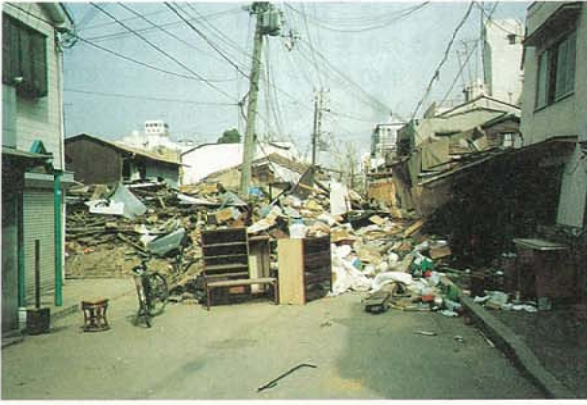
1995年2月にこの地区の木造建物61棟を調査した。被害の概要は、被害度Ⅰ(被害軽微)が2棟(3%)、被害度Ⅱ(小破)が3棟(5%)、被害度Ⅲ(中破)が4棟(7%)、被害度Ⅳ(大破)が33棟(54%)、被害度Ⅴ(1階崩壊)が17棟(27%)、被害度Ⅵ(全壊)が1棟(2%)、不明が1棟(2%)であった。被害度Ⅳ(大破)以上の合計棟数は全体の83%で、極めて大きな被害を受けた地区であった。(文献1)調査建物のうち、1996年1月現存で残っていた建物は7棟で、現在も使用していたのは6棟であった。被害度Ⅲの建物1棟は放置されて、未補修で未使用の状態であった。その他は全て一度撤去され、その後一部が再建(新築)されていた。補修後も継続して使用されている建物の被災時の被害度は、被害度Ⅰが2棟、被害度Ⅱが3棟、被害度Ⅳが1棟であった。補修して継続使用している率は、被害度Ⅱ以下は100%、被害度Ⅲは0%、被害度Ⅳは3%で、被害度Ⅴ以上は0%である。被害度Ⅱ以下の、比較的被害が少ない建物は、補修して使用されていた。

写真3.2.3. 1 ブロックの被災後の状況  
 (長田区川西通り4丁目ブロック南側、1995年2月)

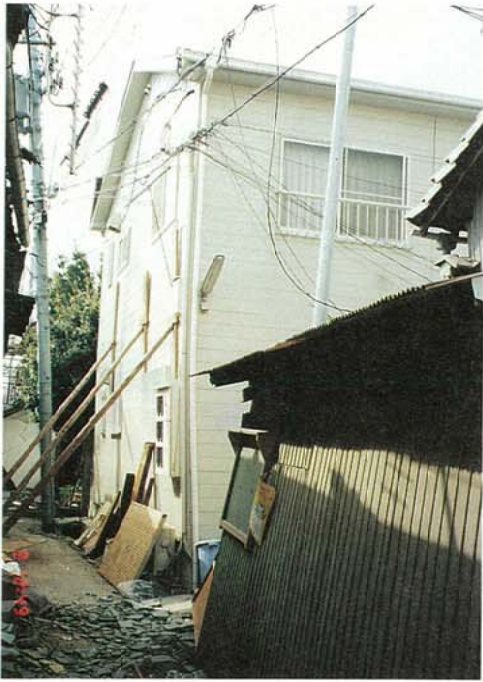
写真3.2.3.7と写真3.2.3.8に、補修による在来構法2階建て共同住宅の復旧例を示す。地震によるこの建物の被害度はⅣの大破で、衝突の影響等により1階が1/10程度残留変形していた。

写真3.2.3. 7 [復旧事例、長田2] 被災後の状況 (被害度IV)

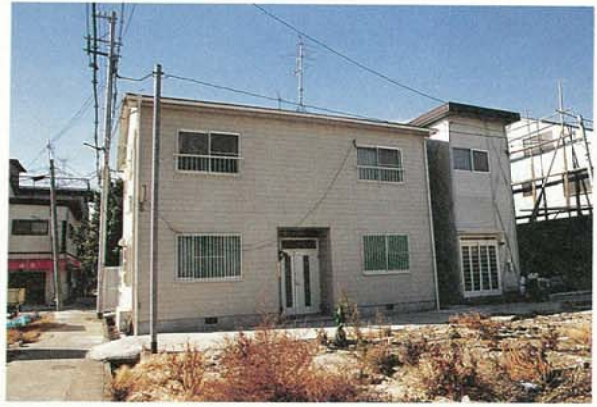
写真3.2.3. 8 [復旧事例、長田2] 補修による復旧状況

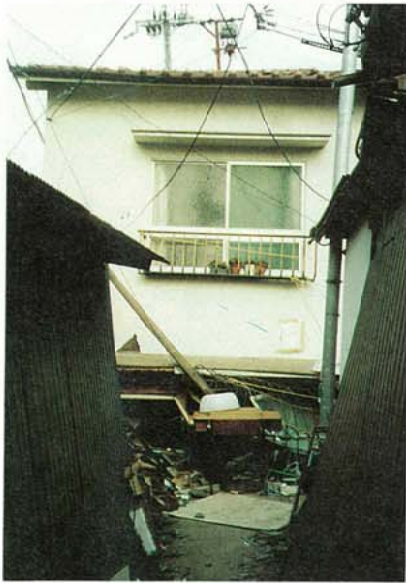
写真3.2.3. 9 [復旧事例、長田3] 被災後の状況 (被害度V)

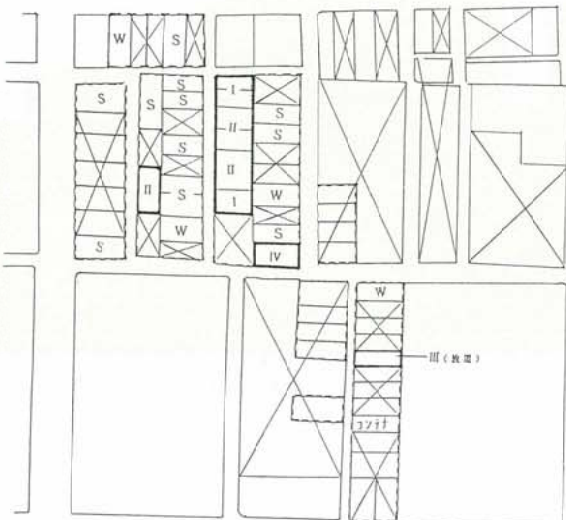
図3.2.3.4 長田区川西通り4丁目の復旧状況 (1996年1月)  
 ・破線枠中の建物について被害調査済み (1995年2月)  
 ・実線枠中の建物が残っている (数値は被害度を示す)  
 ・Sは鉄骨造による再建、Wは木造による再建を示す  
 ・実線たすき掛けは更地を示す

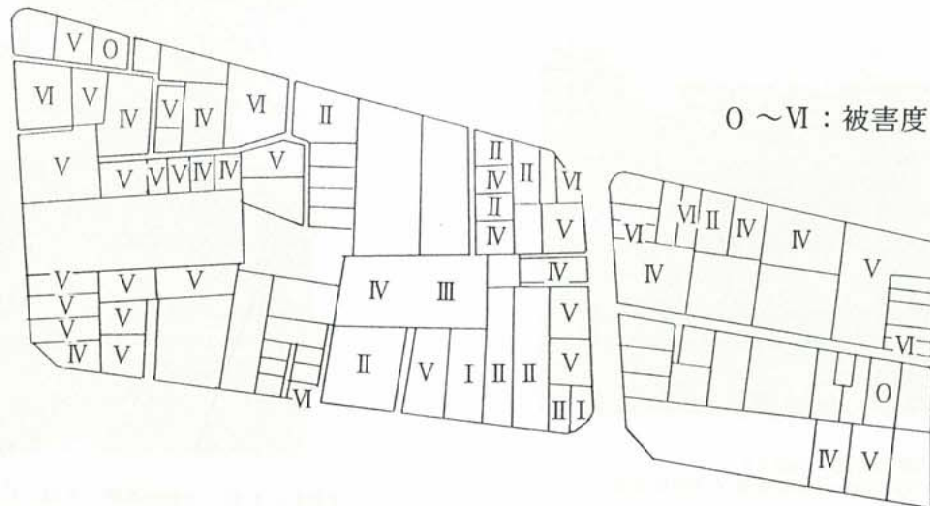
灘区大石地区は、被災後間もない1995年2月に1ブロックおよび隣接ブロックの一部において、合計56棟の木造建築物の被害調査を行っている(文献1)。この調査結果によると、被害度Ⅰ(被害軽微)が2棟、Ⅱ(小破)が9棟、Ⅲ(中破)が1棟、Ⅳ(大破)が14棟、Ⅴ(1階崩壊)が22棟、Ⅵ(全壊、瓦礫状)が6棟であった。大破以上の被害が75%に達する、極めて甚大な被害を受けた地区である。

図3.2.3.5 灘区大石北町の木造建築物被害度

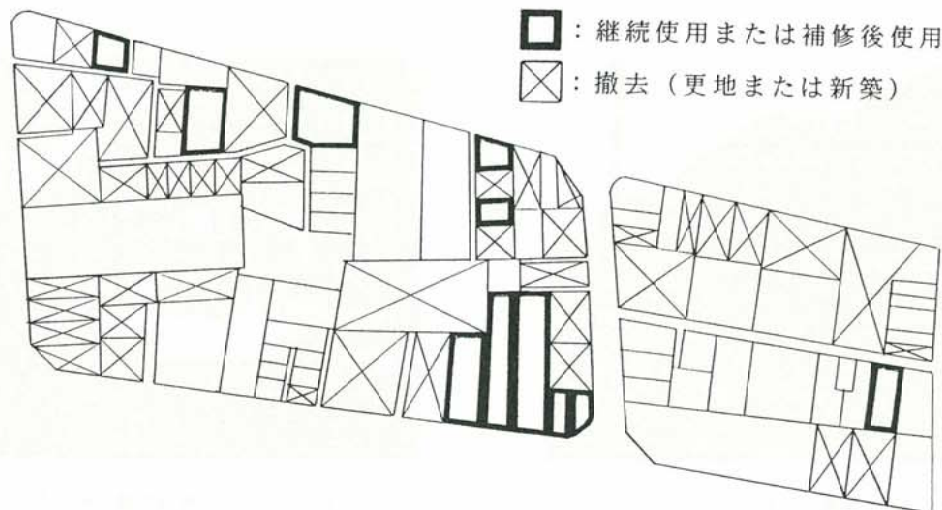
調査結果は、全体に被害程度が大きかったこともあり、撤去されたものが大部分で、補修等により継続使用されている建築物は、56棟中わずかに11棟であった。11棟の被害程度を見ると、被害度Ⅰ(被害軽微)が2棟、Ⅱ(小破)が6棟、Ⅲ(中破)は無く、Ⅳ(大破)が1棟である。当然ながら、被害度Ⅴ以上では継続使用されたものは無い。

逆に、被害度がⅢ(中破)以下で撤去されたものは、被害度Ⅱが3棟、Ⅲが1棟あり、また、被災度Ⅳ(大破)に到ると、14棟中13棟が撤去されていた。

図3.2.3.6 灘区大石北町の木造建築物復旧状況

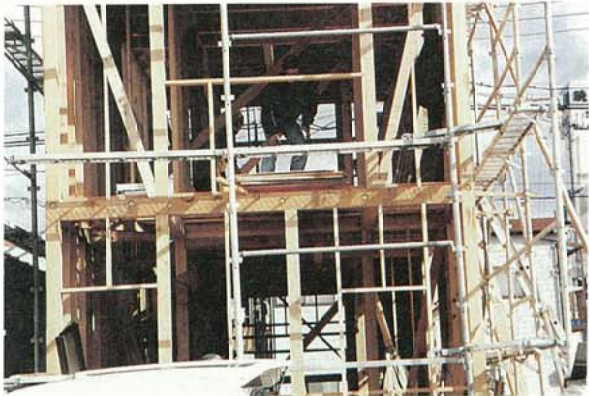
写真3.2.3.31 新築建物の筋交い（補強金物を使用していない例）

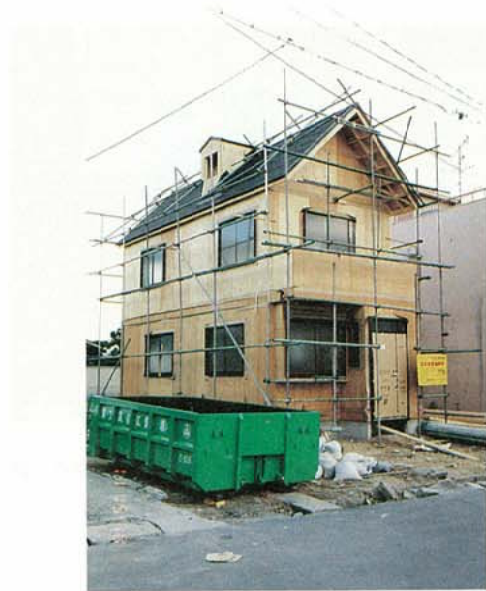
写真3.2.3.32 新築建物の耐力壁（枠組壁工法住宅の外壁長さの問題例）

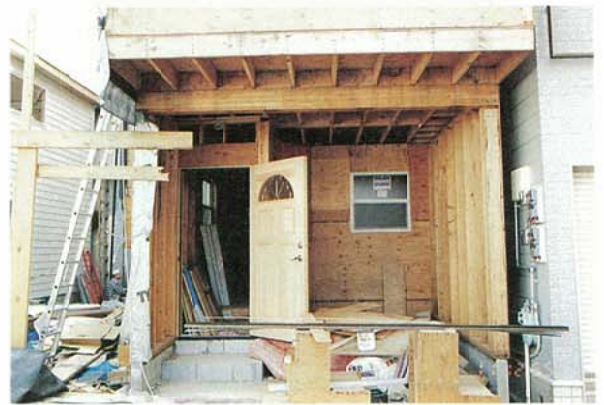
写真3.2.3.34 新築建物の耐力壁（枠組壁工法住宅の上下階の壁面位置の不一致例）

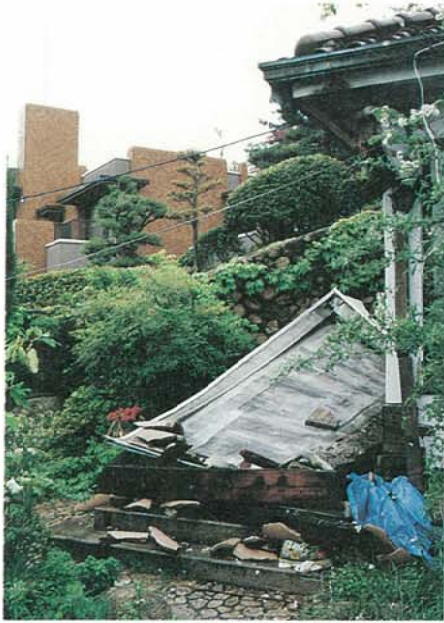
写真3.2.3.41 K氏宅 ポーチ被害状況

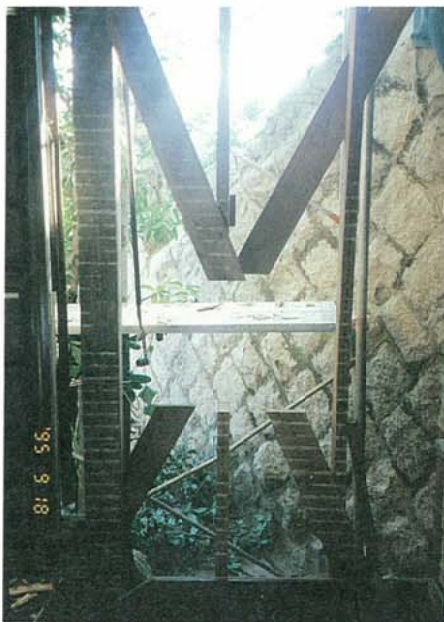
写真3.2.3.45 K氏宅 玄関ホール筋違い切断箇所

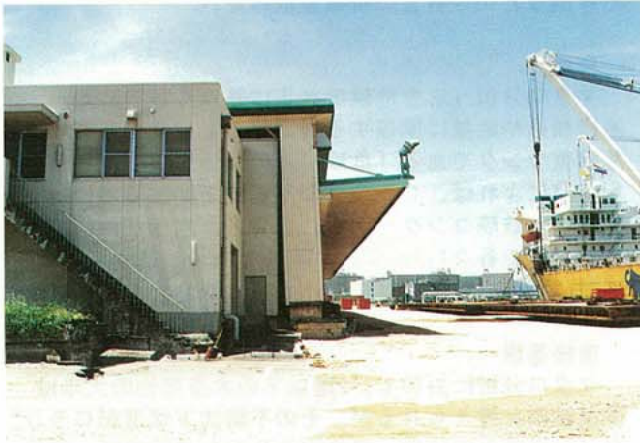
前者の典型例は、ポートアイランドの埠頭にあるS造平屋建て倉庫群である（写真3.2.4.1、写真3.2.4.2）。これらの倉庫は、杭長約40mの既製杭（PHC杭または鋼管杭）で支持されている。倉庫の海側と山側では流動地盤の移動量が異なるため、同じ建物下の杭であっても杭の水平移動量が異なることになる。そのため、過重の負担が海岸線に直交する基礎梁に作用し、基礎梁が破断する事態が生じている。

写真3.2.4.1 側方流動によるS造倉庫の被害  
(足元が海側に向かって開いている。杭基礎)

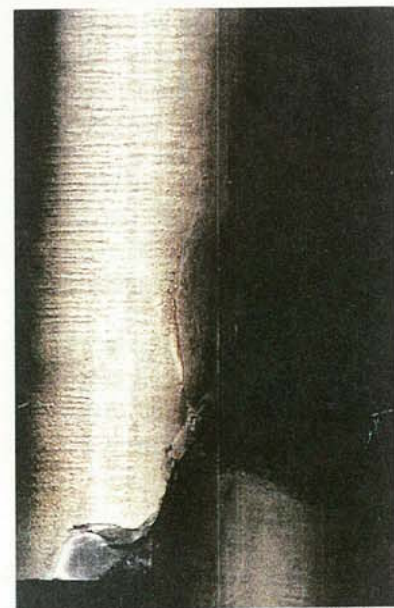
これらの中間の規模の建物の被害例が、写真3.2.4.5に示す3階建てRC造の建物である。この建物はPC杭で支持されていたが、地震後、1/18傾いた。上部構造解体時に孔内テレビ調査を行ったところ、写真3.2.4.6に示すような展開図が得られ、杭体が破断していることが判明した（大岡他、1996）。建築研究所が独自に行ったこの調査結果を、以下、報告したい。

孔中内視カメラを用いた杭体のテレビ調査は、上部構造を解体・撤去後、基礎スラブ及び基礎ばり付きの状態、⑦通りの海側(S)、山側(N)の基礎スラブ下の杭各1本、合計2本について行った。まず基礎スラブとPC杭の中詰めコンクリート部分をコアボーリングし、次にその穴を通して直径約60mm、長さ約1.2mの筒状の孔中内視カメラを杭中空部に挿入した。杭中のスライムのため、調査深度は⑦-N杭では基礎スラブ底面下16.3mまで、⑦-S杭では16.9mまでである。⑦-S杭では、基礎スラブ底面位置の中詰めコンクリート内に幅20mmのクラックが、基礎スラブ底面下2.75~3.05m位置に写真3.2.4.6に示す破壊(杭の上部と下部が大きくずれ、鉛直支持機能を完全に喪失している)が、7m位置に幅広の水平クラックが、8.2m位置に杭の継手部がそれぞれ確認された。一方、⑦-N杭では、基礎スラブ底面位置の中詰めコンクリート内に幅広の2本のクラックが、基礎スラブ底面下7.4~7.6m位置に幅広の水平及び鉛直クラックが、8.7m位置に杭の継手部がそ

以上の調査結果のほか、コアボーリング時に得られた杭体のコアの状態から、⑦-S杭の破断箇所は浅い杭体部分は鉛直線に対して約1/10の勾配で海側に押し出されるように傾斜していることが判明した。以上の結果から、⑦通りの被害模式断面は図3.2.4.24のようになる。海側、山側に見られる幅広の水平クラック(基礎スラブ底面下約7m位置で発生)は、埋立砂礫層と沖積砂層の境界面付近で生じている。また基礎スラブ底面下3m付近の⑦-S杭の破壊位置は、埋立土層のN値が2から10に急変する層境界とほぼ一致している。

写真3.2.4.6 孔内テレビ調査による展開図 (P C杭中空部)

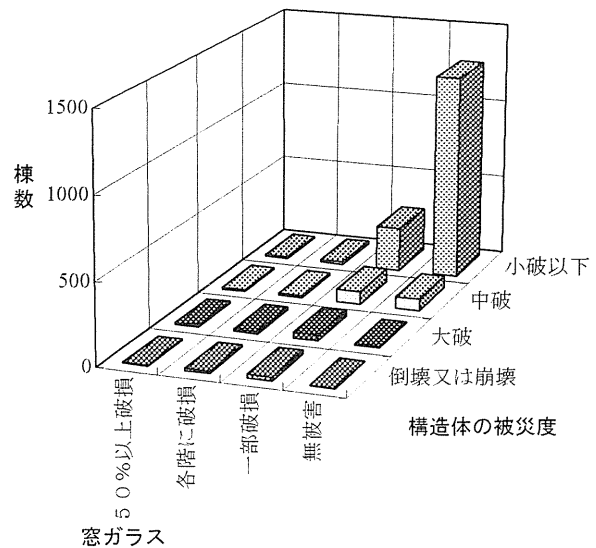
図3.2.5.4 RC造における構造体の被災度と窓ガラスの被害

②RC造における窓ガラスの被害は構造体の被災度ランクが小さくなるにつれて小さくなり、窓ガラスの一部破損が相対的に多い(図3. 2. 5. 4)。構造体が大破、中破、小破以下の被害(すなわち倒壊又は崩壊以外)の建物について、竣工年別に窓ガラスの被害程度を見ると、1955年頃をピークに被害が減少している(図3. 2. 5. 6)。1978年2月20日宮城県沖地震における窓ガラスの被害報告(文献1)では次のように述べている。「窓ガラスの被害は硬化性パテどめのはめ殺し窓に多く、1965年頃からガラスの取り付けには弾性シーラントがさかんに使われるようになり、硬化性パテを用いたのはめ殺し窓が減少した」。新しい建物での被害の減少は構造体の耐震性能の向上ばかりでなく、窓ガラス工法や材料の改善が反映したものと考えられる。なお、建設省告示

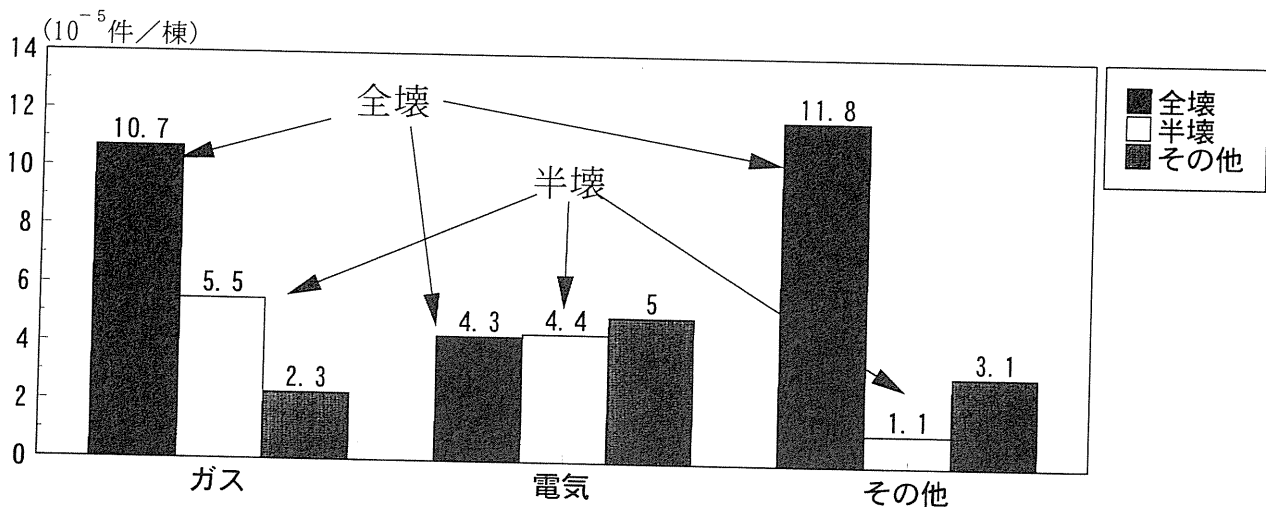
図 3.3.1.1 出火建物の被害程度・出火原因別出火率

表3.3.1.2から出火率のみを図3.3.1.1に示す。ガス関係が原因の火災は、地震動による被害の程度が多きほど出火率が高い。建物の損壊がガス配管に損傷を与えて漏洩を引き起こした結果と考えられる。一方、電気関係が原因の火災は、建物の被害がなくても火災が同様の比率で発生している。この場合、家の中が地震の強い揺れによって家具が倒れ、物が散乱している状態のところに、壊れた金魚鉢から飛び出たヒーター、転倒した電気ストーブ、コードの引きちぎれ等の状況が重なり、電気が復旧されたこと及び居住者が避難等によって出火場所近傍におらず初期消火がなされなかったことによって出火したものと考えられる。これらのことより、建物を倒壊させないようにすることや、家具・器具を転倒させないことは、地震時に人命を守るとともに、出火原因を減らすことにより、同時多発火災の件数を減らし、結果的に市街地大火を発生させないことにつながる事がわかる。

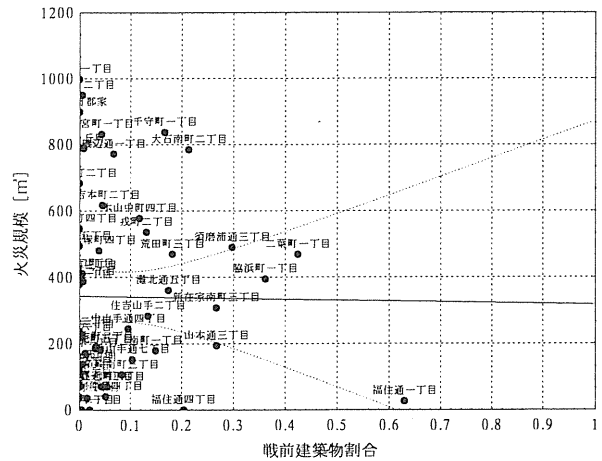
図 3.3.2.5 戦前建築物割合と火災規模の関係 (1,000㎡未満)

一方、戦前に建設された建築物の延べ床面積の割合(以下、「戦前建築物割合」と呼ぶ)と焼失面積の関係をみたものが図3.3.2.5である<sup>※1</sup>。1,000㎡以上の焼失面積を持つ大規模火災の場合(図3.3.2.6<sup>※1</sup>)と比較してみると、1,000㎡未満の焼失面積の火災区域では、建設年次が新しい建築物が比較的多く存在していたのではないかとみられる。参考までに、図3.3.2.7に、火災区域の焼失面積が1,000㎡未満の火災区域と、1,000㎡以上のところの戦前建築物割合の分布を示す。これを見ると、明らかな差にはなっていないものの、若干ながら焼失面積が1,000㎡未満の火災区域の方が、新しい市

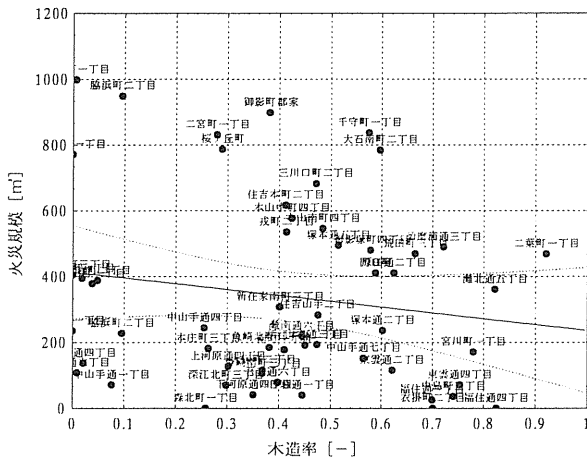
図 3.3.2.3 木造率と火災規模の関係(1,000㎡未満)

うな、木造率が一定以上高くなると、大規模火災になる可能性が顕在化してくるといった傾向はみられず、ほとんど関連性のない状況となっている。また、この傾向は、市街地内の「燃え草」の量の指標と考えられる、「木造率×ネット容積率」と焼失面積の関係でも同様である(図3.3.2.4参照)。

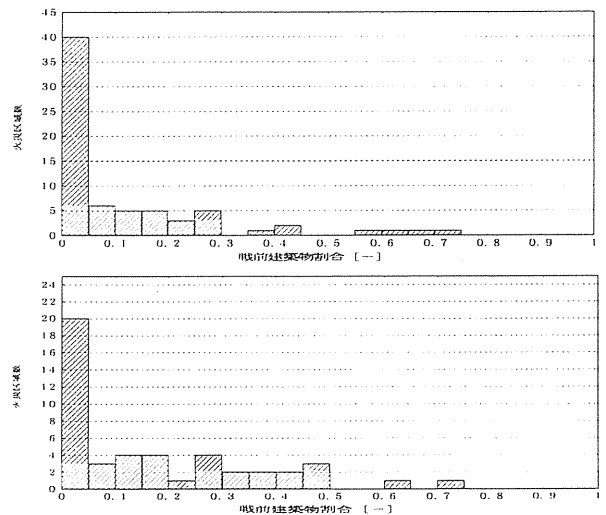
図 3.3.2.7 戦前建築物割合と火災規模の関係 (上段：1,000㎡未満、下段：1,000㎡以上)

街地であるとみられる。しかしながら、焼失面積が 1,000 m<sup>2</sup>未満の火災区域に限ってみると、市街地の新旧の差が、焼失面積と関係を持っているとはみられない。

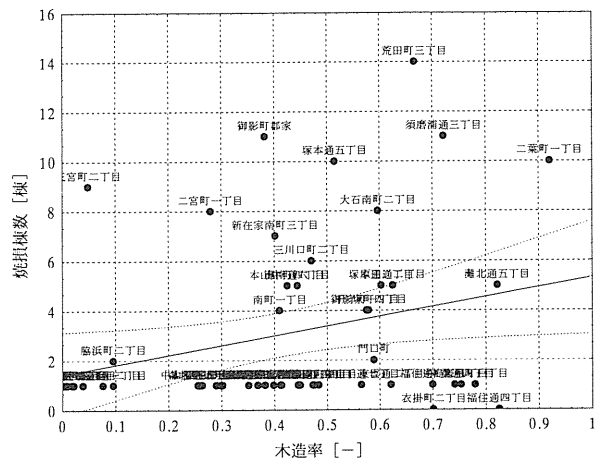
図 3.3.2.9 木造率と焼損棟数の関係(1,000 m<sup>2</sup>未満)

図 3.3.2.9 は、焼損棟数と当該町丁目の木造率の関係をみたものである。これをみると、焼失面積との関係をみたものに比較して、木造率が高いところで隣棟への類焼が比較的大きくなっていることを見て取ることができ、常識的な結果を得ている。また、この傾向は、市街地内の“燃え草”の量の指標である「木造率×ネット容積率」と焼損棟数との関係でも様であるが、中間報告書でみたように、木造率だけの場合に比較して、火災規模（または焼損棟数）との関係がより明確になっているわけではない（図 3.3.2.10 参照）。

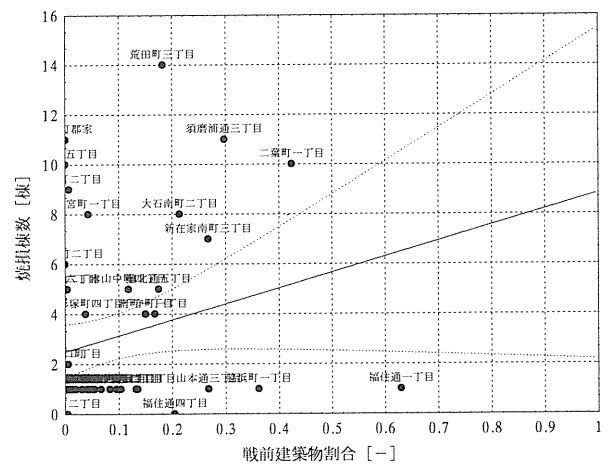
図 3.3.2.11 戦前建築物割合と焼損棟数の関係 (1,000 m<sup>2</sup>未満)

また、図 3.3.2.11 に、戦前建築物割合と焼損棟数の関係を示すが、これは図 3.3.2.5 の焼失面積との関係で見たものと同様の傾向であり、市街地の平均的な新旧の差が、焼損棟数に影響を与えている傾向は薄い。しかしながら、焼損棟数を一棟のもの（単独火災）と二棟以上のもの（類焼火災）に分けてみると、類焼火災では、戦前建築物割合が高くなると、焼損棟数が上昇する傾向が見受けられる。単独火災の場合は、町丁目の市街地指標によってその傾向を見極めることは適切であるとはいえ

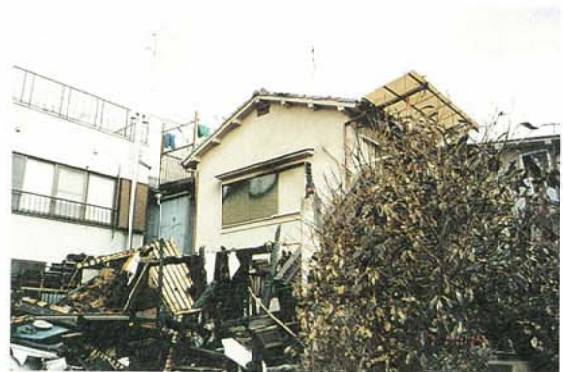
写真4.3.8 事例⑦

事例⑦は、防火木造の住宅の弱点となる窓に金属製雨戸が設置されていたためこれが輻射熱を遮り延焼を防止したと考えられる。トタン板を窓に立てかけて延焼防止をはかった例が多く住民から報告されているが、金属製雨戸は住宅の延焼防止の事前の備えとして有効であったといえる。

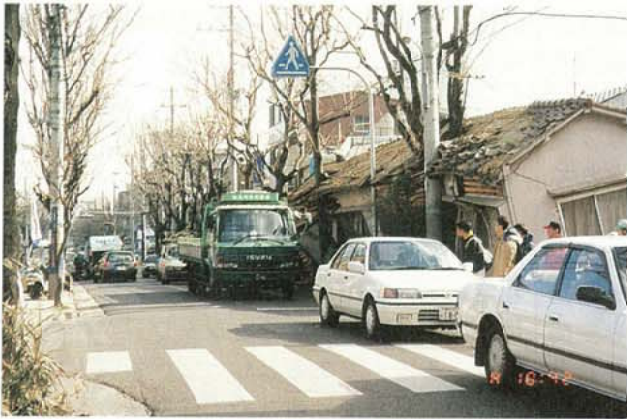
写真3.3.4.3  
灘区岩屋北町2丁目  
街路樹による家屋の倒壊防止事例
