平成 26 年 8 月 20 日に広島市で発生した土砂災害における建築物被害調査  
(主に鉄筋コンクリート造建築物の被害把握)

平成 26 年 10 月 3 日  
国土交通省国土技術政策総合研究所  
独立行政法人建築研究所

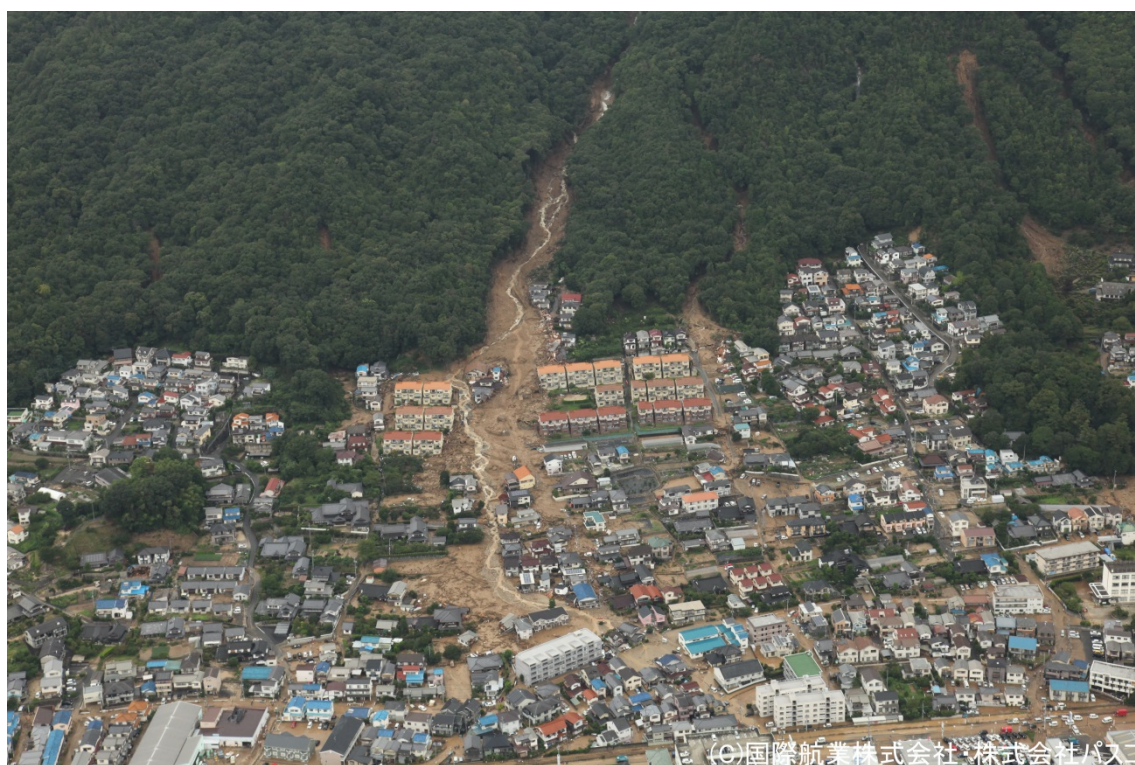
参考写真 1 斜め写真（八木 3 丁目地区）<sup>2)</sup>

安佐南区八木 3 丁目では、上流側の流失した住宅や流木等も含む土石流が RC 造の県営住宅の軒先（山側からは 2 階部分）やプロパン庫の壁の頂部まで達し、集会所（RC 造平屋建て）を越流したとみられるが、外観からはそれぞれの構造躯体に著しい損傷は確認されなかった。また、県営住宅よりも上流側でも土石流の直撃を免れて残存する木造家屋があった。
