## 4. 非構造部材被害調査報告

### 4.1 調査概要

2008年7月24日(木)午前0時26分頃に北緯39度44分、東経141度38分、深さ108kmでマグニチュード6.8(推定)の地震が発生した。地震発生後より地震被害の報告があり、非構造部材について被害報告が多くあった震源以北の地域を中心に現地調査を実施した。

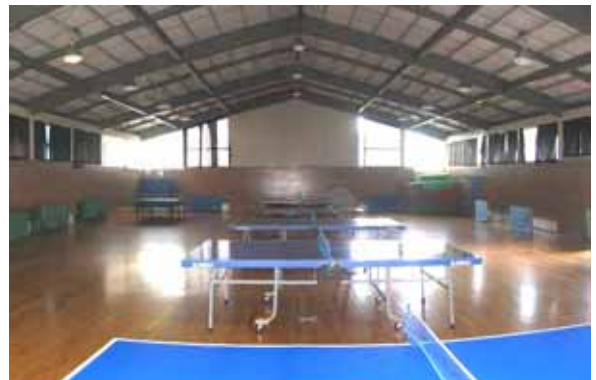
図-4.4 建物A内観(パノラマ合成)

- ・昭和52年竣工の学校柔剣道場。S造で山形屋根。内部は実測で張間は13.1m、桁行きは23.6m。窓は各面の上部に設けられており、ガラスは線入りガラス(実測で厚さ6.7m)である。
- ・引き違い窓2箇所ガラスが破損していた。地震時には窓は施錠されていたとのこと。現地調査時には破損したガラスは取り外されており、開口はブルーシートで覆われていた。
- ・建物外部に設置されているブレースは手で動かすとよく振動する程度に緩い状態であった。当該ブレース上部で軒天井が部分的に破損していた。

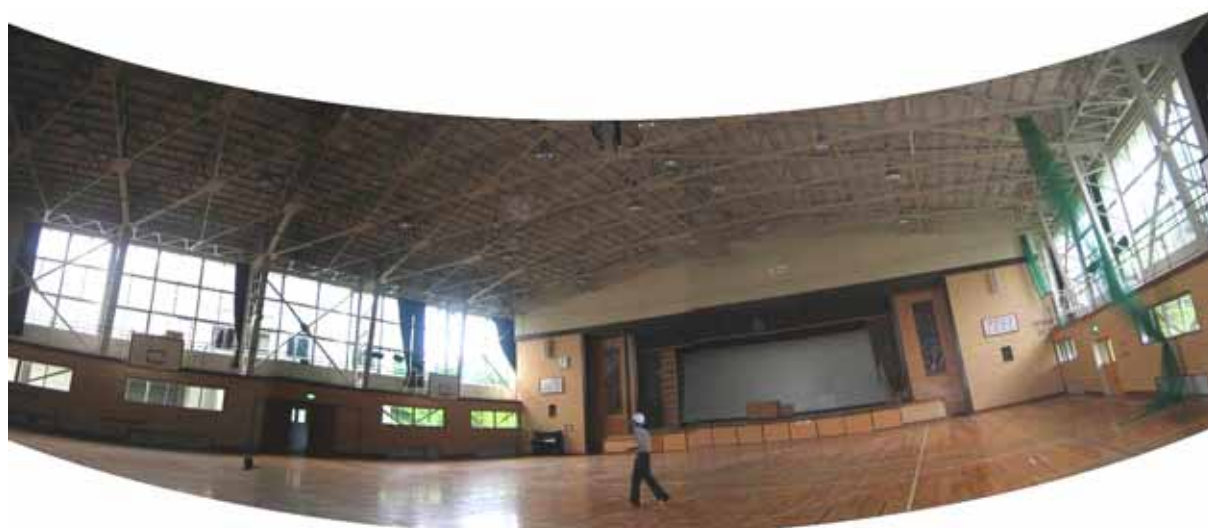
図-4.7 建物 B 内観 (パノラマ合成)

- ・竣工年不詳の学校体育館。学校保存の設計図書によると、学校校舎は数年度に分けて建設されている。現地で確認できた昭和 56、57 年度に整備された建物の設計図書に体育館は昭和 58 年の工事と記載されていた。
- ・体育館は傾斜地に建っている。体育館の規模は内法の実測で 28.8m×39.2m、天井高さは最も高い所で 11.3m。舞台はアリーナ北西側にある。
- ・構造は S 造。ギャラリーレベルの X 型ブレース (L-90x90x10 単材, ガセットプレート厚さ 9mm、仰角 43°、スパン 5.6~5.8m) 6 対はすべて下側で座屈していた。アリーナレベルの X 型ブレースは屋外に設けられており、一部に座屈が見られた。確認した範囲ではブレース接合部やガセットプレートの破断・損傷等は見られなかった。
- ・桁行構面のアルミサッシによる開口は 3 段構成で、下の 1 段は引き違い窓、上の 2 段分ははめこり窓である (最上段の最も舞台寄り引き違い窓)。現地調査時には、南西側のサッシ障子の 4 枚が脱落して 3 枚が脱落しかけており、窓ガラスが南西側、北東側合わせて 9 枚破損していた。
- ・舞台裏の外壁でセメント系の外装材が破損・脱落していた。外装材の下地材は縦方向のチャンネルで支点間距離は長く、外装材をとめつける釘は下地材に残っていた。

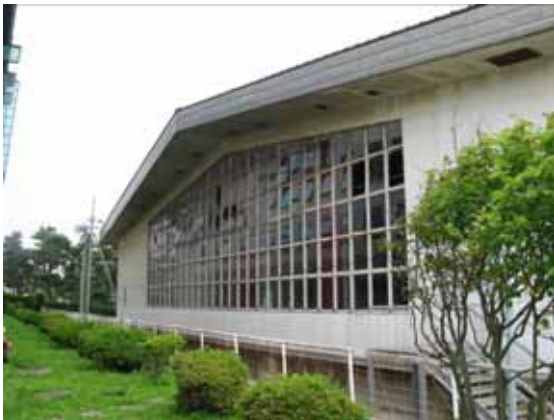
図-4.14 北側妻面

- ・昭和48年竣工の公共体育館。RC造、ただし屋根はS造ラチス。屋根形状はHPシェル。
- ・アリーナ部分は南北39.7m×東西27.6m、床面からアリーナ中央（HPの頂点）の梁下端までの高さは15.5m。
- ・舞台がアリーナ東側にある。南、西、北の3方向の妻面は開口部である。
- ・北側妻面はほぼ全面が鋼製サッシによる開口であり、開口は幅26m、高さは最も高い箇所でも8m弱ある。計6段のサッシは下側から、一段目と二段目は片開き窓、三段目ははめころし窓、四段目はウィンドウオペレーターで操作する突き出し窓、五段目の真ん中は四段目と同様の突き出しで両側のはめころし窓、六段目ははめころし窓となっている。ガラスは鋼製サッシに硬化性パテでとめつけたものである。
- ・西側妻面は、サッシの最も高い箇所が約5mであること、水平方向の真ん中に壁が入っていること以外は、北側の開口と似たような構成である。
- ・南側妻面は、構造体のRC造柱に鋼材で接続された外壁とアルミサッシ窓で構成されており、窓ガラスは強化ガラスであった。
- ・S造の屋根の部材や北面の鋼製サッシは錆がかなり目立っている。
- ・北面妻面の突き出し窓のガラスが9枚割れ、最下段の東端のガラス1枚にひびが入っていた。突き出し窓は地震時に開いたとのことである。西側妻面では、片開き窓のガラスが1枚割れ、はめころし窓のガラス1枚にひびが入っていた。南側妻面のガラスには被害は見られない。
- ・屋根の支承のコンクリートが損傷しており、破片がアリーナ床面まで落下して床に傷痕が残っていた。

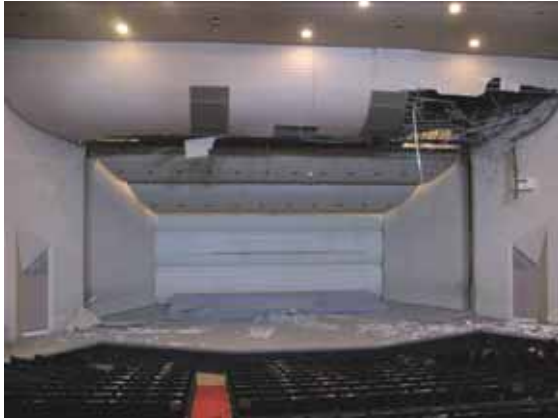
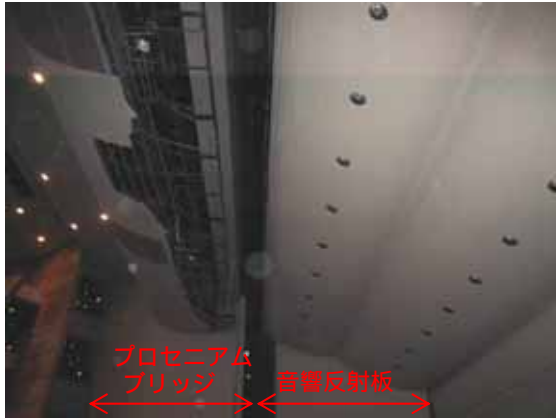
- ・今回の地震による被害は、プロセニウムブリッジの仕上材の脱落、客席上部の仕上材の一部破損、客席上部のスプリンクラー配管の破損及びそれに伴う建物内の水損、エントランスホール防煙垂れ壁の部分的な作動などがあつた。
- ・プロセニウムブリッジの仕上材が舞台奥側で連続して脱落しており、右側で特に大きく脱落していた。
- ・クリップが多数落下しており、下地板にねじが頭抜けした跡が多く見られた。
- ・プロセニウムブリッジの舞台奥側の見切り材が部分的に脱落していた（重さは10kg程度）。
- ・客席上部のスプリンクラーの配管が切れて水が漏れ、警備員等が地震発生後10分程度でバルブを閉めて水を止めたとのこと。下方の客席が水で濡れただけでなく、水は舞台奈落の底まで達して

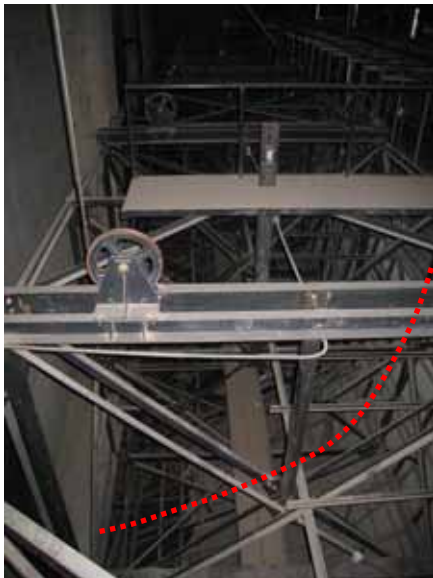
- ・脱落した部材の観察・実測等によると、プロセニウムブリッジの仕上げの構成は次の通り。鋼製の立体的な骨組みに、吊りボルトを溶接してハンガを取付け（舞台奥端部では鋼材が用いられていた）野縁受けを鉛直方向に曲面の下地となるように取り付け（鋼材に取り付ける場合は溶接）、ダブルクリップでダブル野縁を取付け、厚さ6.5mmの下地板を頭径7mmのねじで止め、更に幅10cm厚さ8mmの板材をステーブルを用いて止めている。ダブル野縁は30cm間隔、野縁受けは120cm間隔であり、ねじ止めは、下地板の継ぎ目は1箇所につき2列、そうでない部分は1列である。仕上材の外周部には鋼製の見切り材がまわっている。

図-4.33 プロセニウムブリッジ上部（赤点線が断面形状）

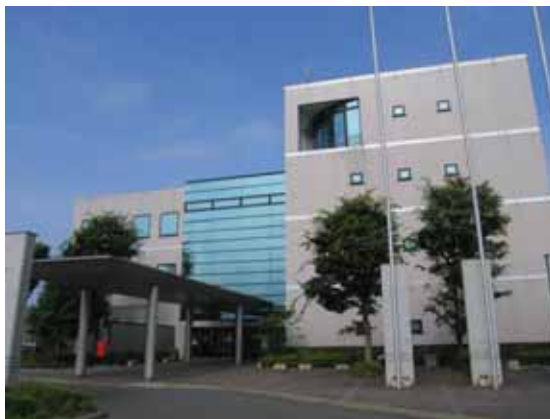
図-4.45 建物 G 外観

- ・建物 C の北側にある町役場庁舎。エントランス吹き抜け上部で、渡り廊下の網入りガラスにひびが入り、壁との取り合いで天井が部分的に破損していた。建物内部の吹き抜けの上はガラス屋根になっており、ガラス屋根の支承部の RC 躯体が破損していた。

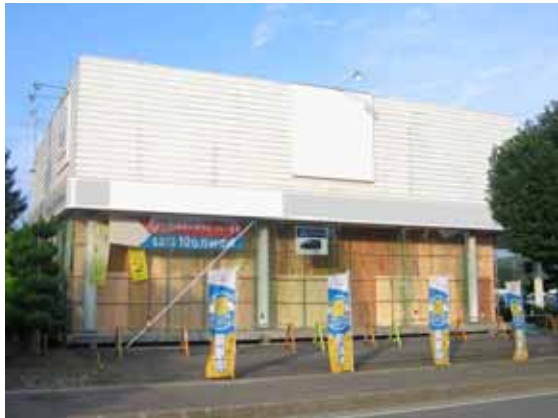
図-4.46 建物 H 外観

- ・竣工年不詳の自動車販売店。S 造平屋建。
- ・道路側の開口はガラススクリーン構法によるものである。道路側の 6 枚のガラスの内、道路側から見て右から 3 枚と左から 1 枚が破損・脱落していた。ガラスの破片を計測した所、ガラスの厚さは 9.7mm であった。

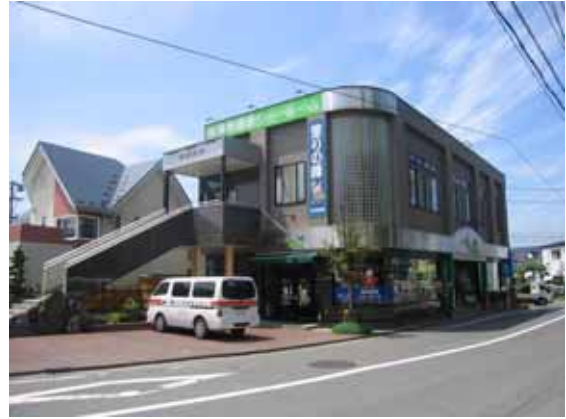
- ・建物 F 近くの建材ショールーム。2、3 階のガラスブロックが脱落したとのことであり、現地調査時にはブルーシートが掛けられていた。脱落した箇所のガラスブロックは平面形状で半円状に設置されていた。同じ建物の反対側で平面形状で 4 分の 1 円状に設置されていたガラスブロックには被害は確認されなかった。

図-4.49 脱落箇所と逆側の面
