## 1) - 2 平成 28 年熊本地震における鉄筋コンクリート建造物の被害要因の分析【安全・安心】

### Study on damage analysis of reinforced concrete buildings on Kumamoto earthquake

構造研究グループ  
Dept. of Structural Engineering

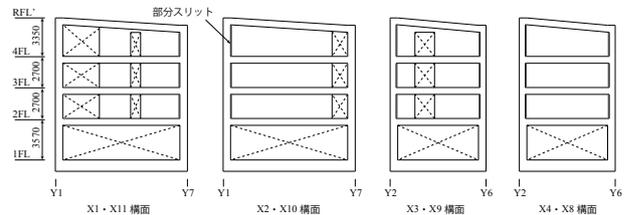
図 1 2階梁伏図および部材損傷度判定結果

被害は、1 階ピロティ柱の柱頭部での曲げ・軸方向破壊である(写真 2)。被災度区分判定基準<sup>3)</sup>に従い、部材損傷度を判定した結果を図 1 中に示す。本対象建築物においては、耐震性能残存率 R=21(%)となり、「大破」の判定となった。なお、同団地内には同時期に建設された 3 階建てないし 4 階建ての壁式 RC 造共同住宅が 15 棟存在するが、外観調査では構造部材に対する被害は確認されなかった。

対象建築物の被害要因としては、1) ピロティ階の強度不足、2) 部分スリットを有する耐力壁のモデル化が挙げられる。ピロティ階の強度については、崩壊メカニズムを層崩壊として設計している張間方向に関して、構造技術基準解説書<sup>2)</sup>におけるピロティ階の層崩壊を許容する設計法に従った場合、必要強度割増し係数 α<sub>p</sub> は 1.5 であり、本設計で採用された F<sub>es</sub> を上回る。また、部分スリットについては、当該建築物では完全スリットとしてモデル化されているが、部分スリットが応力を負担するために、転倒モーメントによるピロティ階柱の変動軸力が設計での想定よりも大きくなり、ピロティ階柱頭部での破壊を誘発した可能性がある。兵庫県南部地震においても、部分スリットのモデル化に起因する被害が
