TECHNICAL NOTE of  
National Institute for Land and Infrastructure Management  
No. 430 December 2007

Building Research Data  
No. 109 December 2007

**平成 19 年（2007 年）新潟県中越沖地震建築物被害調査報告**  
Building Damage Observations on the Niigataken Chuetsu-oki Earthquake  
in 2007

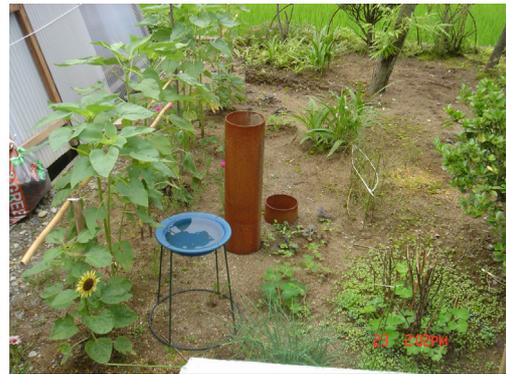
- ・ 刈羽駅近くにある、1982年築の軸組工法2階建て住宅（写真-4.3.64）。元は宅地であるが、それ以前は田であった。
- ・ 2004年新潟県中越地震時に、敷地内に噴砂口ができるなど、地盤が液状化する被害を受けた。建物の損傷は大きくなかった。その後、液状化対策のために、基礎と上部の建物を支持した状態で、以下の写真に示す鋼製パイプ（長さ0.9m）を布基礎の下に50カ所（各長さ17m）に挿入して、復旧した（写真-4.3.65）。
- ・ 建物は、2004年新潟県中越地震後の液状化対策工事において、上部構造の補強は特に実施しなかった。瓦葺き、外装は下見板張り。基礎は逆T字状の鉄筋コンクリート製布基礎。軸組には、比較的多数の筋かいが使用されている。内装は、真壁部分は石こうラスボードの上に砂壁風のクロス貼りもしくは漆喰塗り。大壁部分は石こうボードの上にクロス貼り。
- ・ 今回の地震で、地盤に噴砂等の液状化は発生しなかったが、杭支持した布基礎部分に対して、犬走りなどの周辺部分が10cm程度沈下した（写真-4.3.68, 69）。
- ・ 上部構造では、玄関の底を支える両独立柱が脱落・分離。玄関左右の両袖壁前端の柱が土台を踏

写真-4.3.65 中越地震後の液状化対策用鋼製パイプ

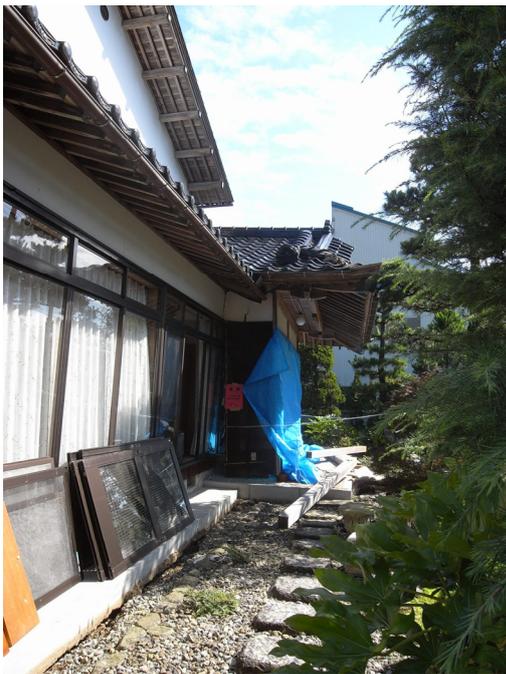
写真-4.3.66 脱落した独立柱と傾斜した玄関

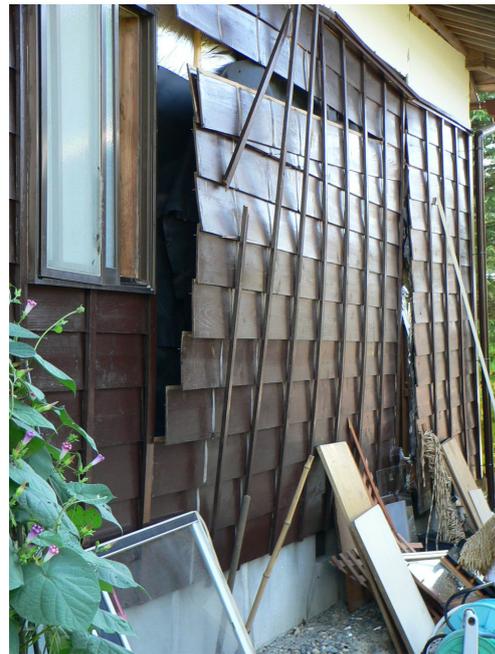
- ・ 建物本体では、1階・2階ともに壁の損傷が大きく、多くの石こうボードに亀裂が生じ、また脱落が生じた（写真-4.3.70）。1階の柱数本が折損している。（写真-4.3.71）
- ・ 1階では西向きに1/30程度、2階では南向きに1/340程度の残留変形が生じた。
- ・ 北側の筋かい（たすき掛け）が座屈して、外壁（下見板張り）を面外に押し出した（写真-4.3.67）。
- ・ 瓦（主に隅棟）の一部が破損・落下した。

写真-4.3.67 座屈した筋かいにより押出された外装材

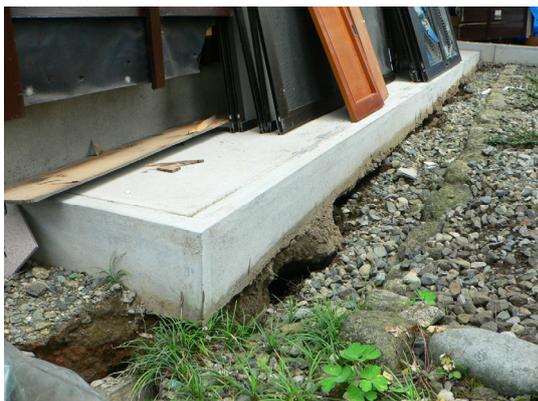
写真-4.3.68 周辺地盤と分離した布基礎

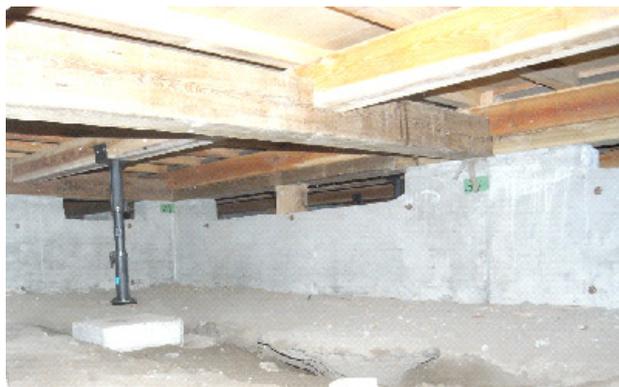
写真-4.3.69 床下（束が浮き上がっている）

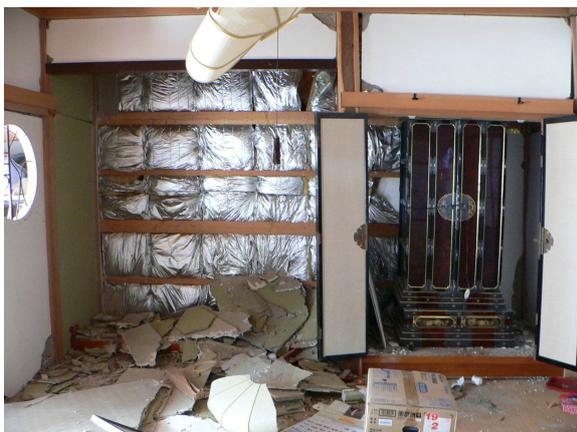
写真-4.3.70 脱落した石こうボード

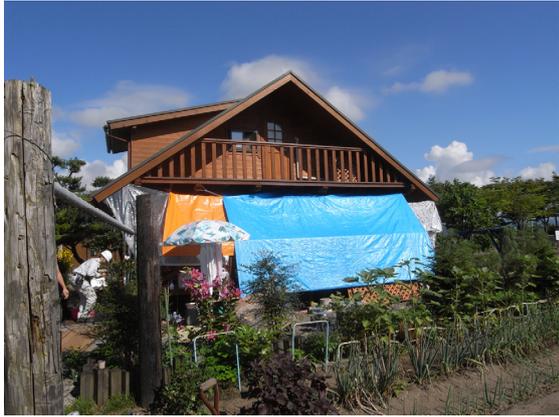
- K-3 邸の敷地内に建つ、2005 年 6 月建築の一部 2 階建て丸太組構法（写真-4.3.72）。
- 元畑を 40cm 程度盛土し、厚 24cm 程度のスラブを持つ円形の鉄筋コンクリート独立基礎の上に建つ（写真-4.3.73）。
- ログハウスは、直径 150mm のスギの丸太（九州産）を積層した構造。屋根は金属板葺き。内外装はなく、丸太が直接見える。
- 地震によって、敷地内で液状化は発生していない。基礎のスラブと周辺地盤の間が多少開き（写真-4.3.74）、スラブが若干傾斜した。
- 計測した丸太の壁の傾斜は、8/1000 程度であったが、実質的に問題が生じない範囲である。
- 丸太相互のズレも観察されていない（写真-4.3.75）。
- 建物に被害は生じていない。テラス部分との間にズレが生じたため、開き戸が開き難くなったのが、唯一の被害。

写真-4.3.71 全景 (ほとんど被害なし)

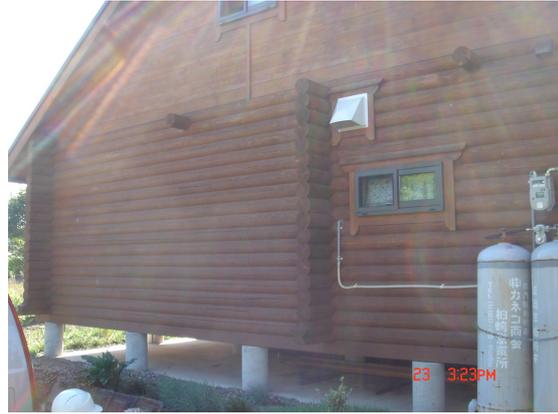
写真-4.3.71 コンクリート製の独立基礎とベタ基礎

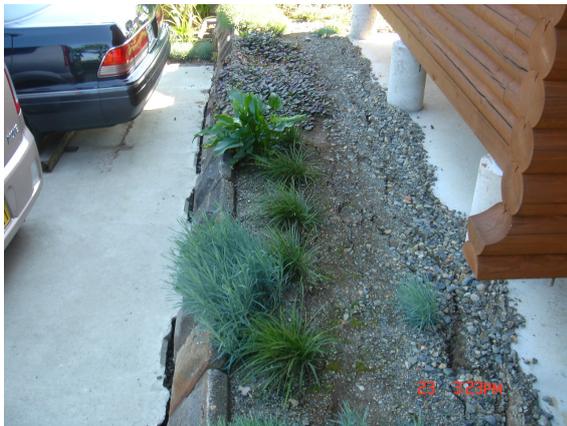
写真-4.3.71 スラブと周辺地盤のずれ

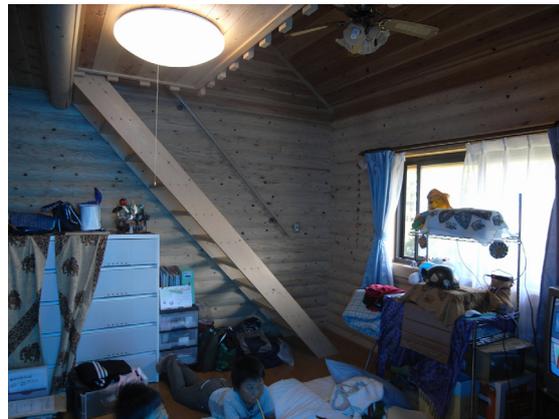
写真-4.3.71 K-3 内部 (1階:被害なし)

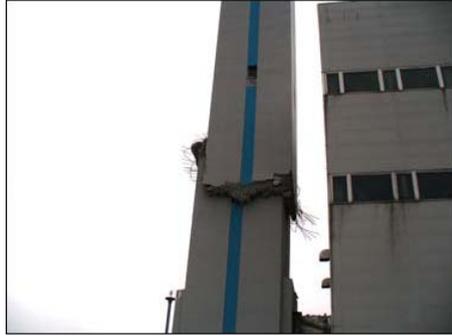
煙突の地震被害は、鉄筋コンクリート造外筒の折損および一部崩落である(写真-6.1~6.3)。地上から高さがおおよそ17メートル付近に水平破断面が見られる。水平破断面の上部及び下部への曲げひび割れ領域の進展などは見られなかった、一方で、水平破断面の周辺にはコンクリートの剥落や鉄筋の露出などの破壊が発生し、折損位置より上の部分が北西方向に約60cm水平移動し、さらに鋼製の内筒をガイドとするようにして、おおよそ6メートル降下して崩落の進行が止まったものである。調査時点での上部の煙突の傾きは おおよそ1/25であった。これほど傾いているにも関わらず鉄筋コンクリート造外筒が転倒しなかった理由は、鋼製の内筒が、上部の鉄筋コンクリート造外筒のP- $\Delta$ (デルタ)効果による水平力を、支えているためと考えられる。

写真-6.2 煙突の北側面  
(写真-6.1の右側面)

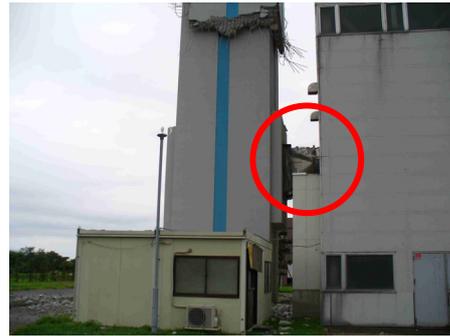
煙突の4面には、採光と換気のために、高さ13メートル毎に幅約0.5メートル、高さ約1.5メートルの縦開口が設けられている。煙突の最下部には、東側面(写真-6.1の正面)に機器搬入用の高さ約7メートルの縦開口が、その反対側のゴミ処理棟側には、水平煙道(写真-6.3参照)を煙突に導き入れるための縦開口(幅約1メートル、高さ約3メートル)が2つ、水平に並べて設けられている。水平煙道と外筒開口の間には、防水用の蓋が設置されているが、水平煙道周囲に7センチメートルほどの厚さの断熱材が巻き付けられているため、地震時には、断熱材の厚さの変形までは水平煙道と外筒の衝突を回避できる構造となっている。

写真-6.3 煙突の北側面  
(水平煙道)

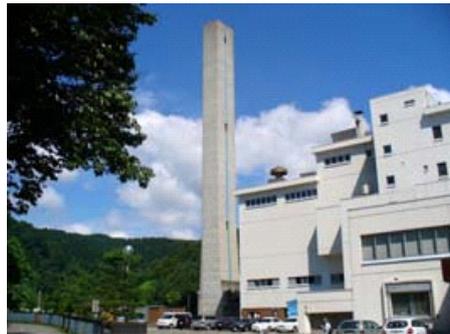
写真-6.4 長岡市鳥越にある塔状工作物

外観からは、被害は認められなかった。

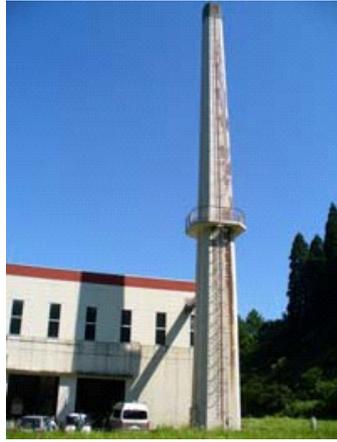
写真-6.5 長岡市小国町武石  
にある塔状工作物

外観からは、被害は認められなかった。

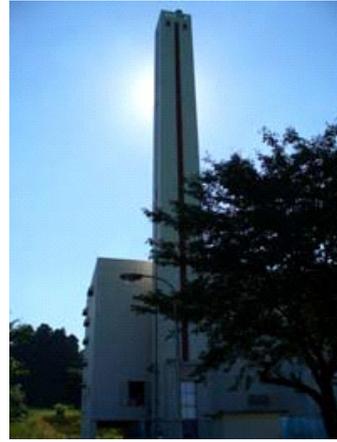
写真-6.6 小千谷市時水にあ  
る塔状工作物

本塔状工作物（写真-6.6）は、高さ 59 メートル、外筒が鉄筋コンクリート造、内筒が鉄骨造の自立型煙突であり、竣工は 1990 年である。外筒は、鉄筋コンクリート造壁 4 枚を矩形に並べた構造であり、下から壁厚、壁筋を減らしていくように設計されている。高さ 9 メートルまで、壁主筋をダブル配筋とし、高さ 9 メートル以上では壁主筋をシングル配筋とされている。隅角部には、ハンチを設けて、補強筋が配筋されている。外筒には、換気用、機器搬入用、水平煙道用の開口が設けられている。外観からは、被害は認められなかった。

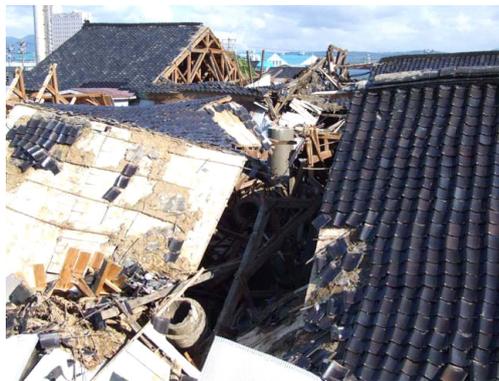
この煙突は、コンクリートの継ぎ目と思われる高さで、輪切り状に 3 本に折れ、上 2 本が倒壊し、下 1 本が残っている。倒れた方向は、ほぼ北方向である。周辺の木造工場の倒壊により近寄ることが出来なかったが、煙突の断面には鉄筋が確認された。

写真-6.7 煙突と木造工場  
(写真中央に、煙突の低層部(奥)、中層部、先端部(手前)が 3 本見える)

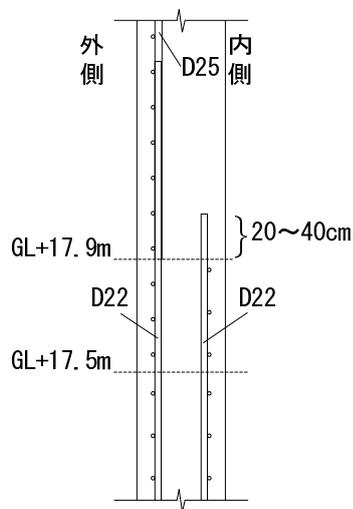
図-6.4 配筋例の詳細(立面断面図)  
(内側主筋のカットオフ位置「高さ GL+17.9m」周辺)

図-6.2によると、レベル⑥の高さで、壁主筋がダブル配筋からシングル配筋に変化していて、外側主筋の右側の定着部下端と、内側主筋の先端が揃っている。10月9日の調査時に提供していただいた工事中の配筋検査時に撮影された工事用アルバムによると、内側主筋の先端は、レベル⑥の高さで止まらず、更に、20～40cmほど長く配筋され、カットオフされていた(図-6.4)。なお、図-6.4は、図-6.2に示す高さ17.5m周辺の立面断面図である。

高さ17.5mにおいて、帯筋も配筋量が切り替えられ、図-6.2によると、内側主筋の帯筋は配筋されないが、工事用アルバムによると、そのまま内側主筋の定着の端部、高さ17.9m付近まで、D13@150が続けられていた。このことを、図-6.4において、内側主筋の先端が、レベル⑥の高さより更に20～40cmほど長くなっているところに示した。一方で、外側主筋の帯筋は、高さ17.5mでD13@125に切り替えられていた。

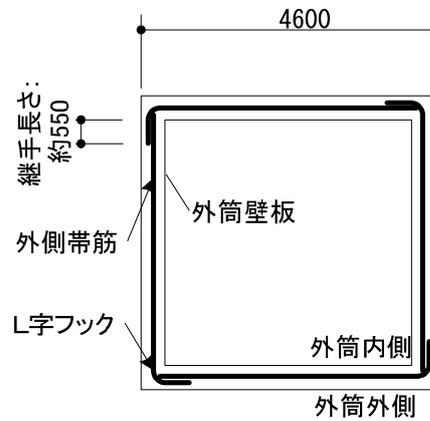
図-6.5 外側帯筋の配筋例イメージ  
(平面断面図)

帯筋の詳細は、土木建築工事設計図の抜粋(図-6.3)では明確ではなかったが、工事用アルバムによると、帯筋4本で、壁4枚を1周するように重ね継手で組み合わせて、配筋されていた(図-6.5)。これは、通常、帯筋が長さ5.5m前後で供給されており、1辺4.6mの壁4枚を1周できる長さのものが無いためである。帯筋の重ね継手は、1本の帯筋の90°フック部分の先端と、もう1本の帯筋のフック無し定着の先端を壁隅角部で重ねることにより、4つの壁隅角部全てにおいて設けられていた。なお、図-6.5は、帯筋の重ね継手の状態を表示するためのイメージ図であり、重ね継手を水平方向に束ね、それが壁板内に収まるように壁厚を実際よりも厚く、表示している。実際は、帯筋は鉛直方向に束ねられていた。

断面に作用する曲げモーメントが許容曲げモーメントに達し、曲げひび割れが発生したとしても、じん性が確保されていれば、折損には至らない。帯筋等の配置の工夫等による断面の一体性確保のための検討は、今後の課題と言えよう。

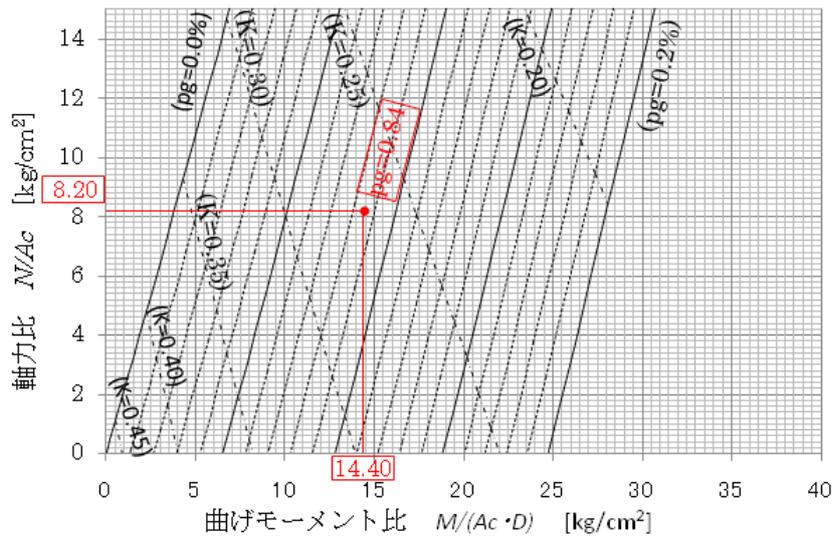
図-6.7 レベル⑥(高さ 17.9m)の断面算定図  
 (引張鉄筋で耐力が決まる時。0° 方向加力。)

以上の計算により求めた、各レベルの断面についての  $\frac{N}{A_c}$  [kg/cm<sup>2</sup>] と  $\frac{M}{A_c \cdot D}$  [kg/cm<sup>2</sup>] の関係図のうちの 1 つを図-6.7 に示す。図-6.7 は、外力が 0° 方向時の高さ 17.9m の断面に関するものである。

なお、引張鉄筋で耐力が決まる以外には、圧縮鉄筋、圧縮側コンクリートで決まる時があるが、今回は、いずれのレベルの断面も、引張鉄筋で耐力が決まった。例えば、レベル⑥の引張鉄筋が降伏した時、圧縮側コンクリートの応力度は、約 100 [kg/cm<sup>2</sup>] であり、その時点では、コンクリート圧壊は生じていないと考えられる。

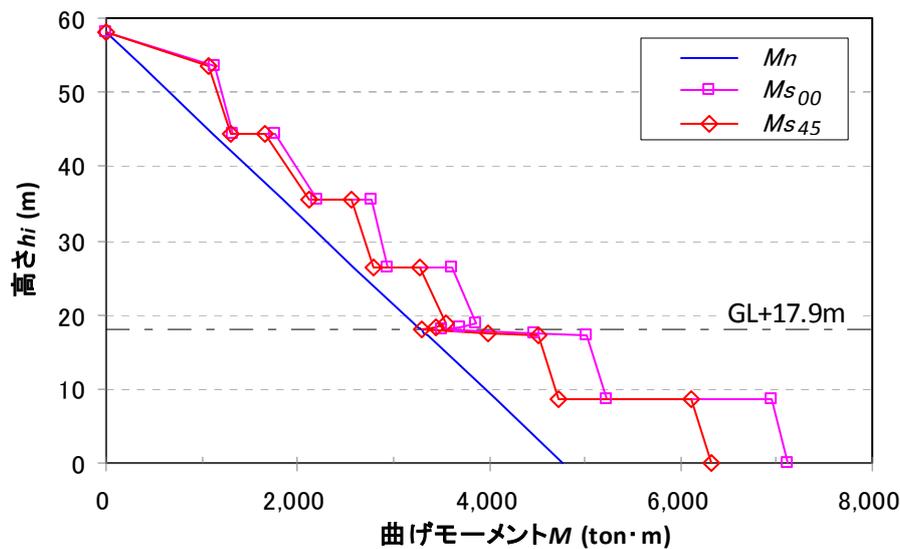
図-6.8 各高さにおける必要曲げモーメント( $M_n$ )と短期許容曲げモーメント( $M_{s00}$ 、 $M_{s45}$ )

図-6.8 には、各レベルにおける必要曲げモーメント  $M_n$  と図面上の主筋比から求めた短期許容曲げモーメント  $M_s$  を比較した。 $M_{s00}$  は、0° 方向加力時の短期許容曲げモーメントであり、 $M_{s45}$  は、45° 方向加力時のものである。各レベルは、表-6.3 のレベルに加えて、レベル②～⑤及び⑦～⑧の直下も計算してある。レベル②～⑤及び⑦～⑧の直下に関しては、1 レベル下の主筋が上がってきていると仮定した主筋比について、計算した。いずれのレベルにおいても、短期許容曲げモーメントが必要曲げモーメント以上であり、建築基準法の耐震基準に適合していたと考えられる。

図-6.8 に示すように、必要曲げモーメントは上方ほど直線的に小さくなるので、これに従って上方ほど壁主筋量を減じた設計となっているが、鉄筋は定尺があるので、許容曲げモーメントは主筋量を変えた高さで変化し、階段状に上方に向かって減じている。ただし、レベル⑥(18.9)～⑦(17.1)において、主筋の断面積を、定尺に応じて低減したことにより、各レベルにおける短期許容曲げモーメン

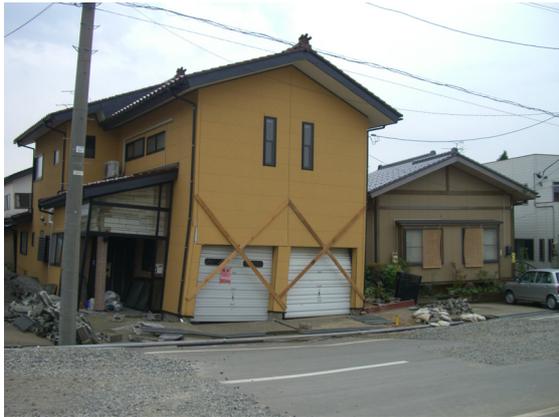
柏崎市（橋場地区、松波地区など）、刈羽村などでは、液状化による被害が多発している。前回の新潟県中越地震では橋場地区において液状化被害が顕著であったが、今回は周囲の松波地区に被害が拡大している（写真-8.1）。刈羽村では、前回の中越地震の際に鉄道沿線から海側に一段高くなった十数戸の住宅に被害が集中したが、今回も同様であり、前回の地震によって解体撤去した後に新築した住宅においても裏山のがけの崩壊や地盤変動で被害を受けた例もあった（写真-8.2）。

写真-8.1 柏崎市松波地区の液状化被害

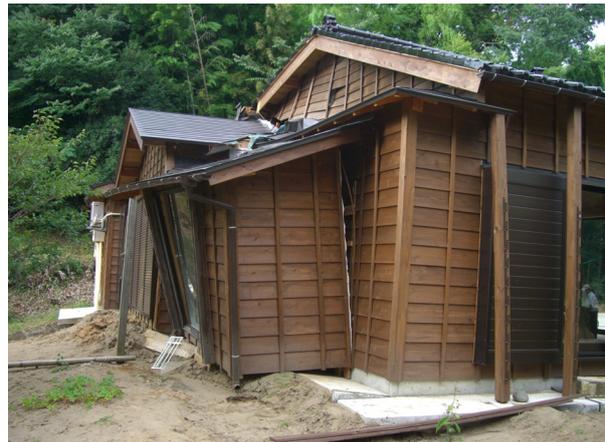
写真-8.2 刈羽村の液状化等に起因する地盤変動による新築住宅の被害

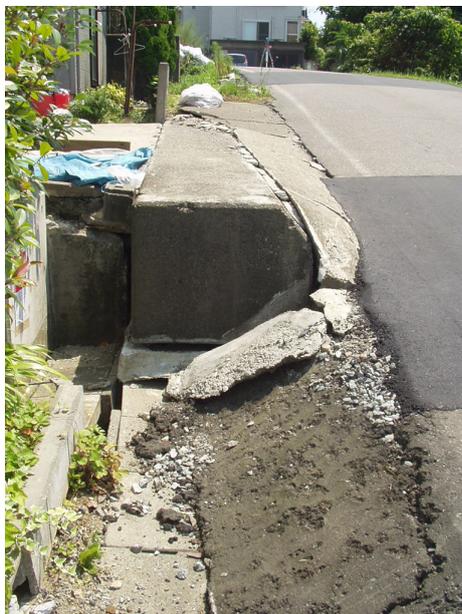
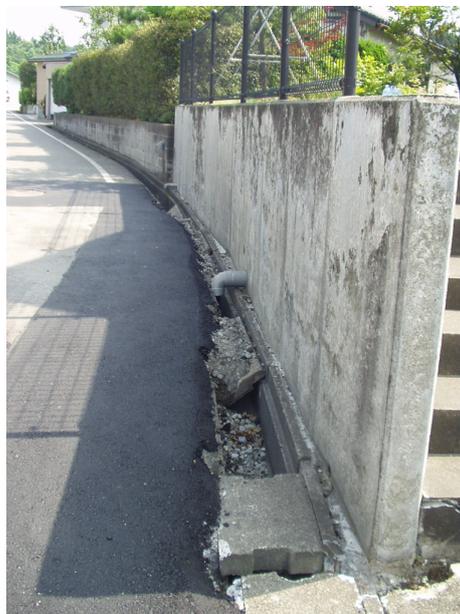
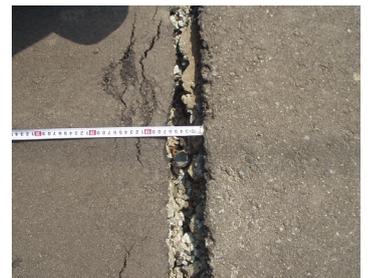
また、南半田地区においても、地盤変動や滑落などの状況が確認できた。（写真-8.3）。

写真-8.3 南半田地区で認められた外周道路等での地盤変動・滑動等

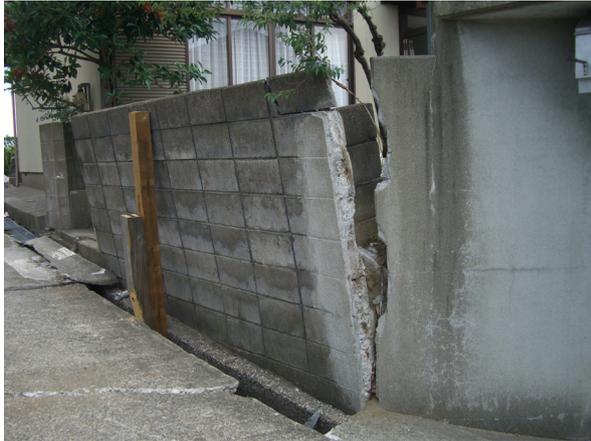
番神町や山本地区など、多くの地域で宅地（斜面、擁壁など）の崩壊が発生していた。構造計算等による確認を要しない2m以下の擁壁や土留めの被害も数多く認められた（写真-8.4）。

崩壊した擁壁のなかには、ブロック塀として地上の塀のために利用している壁材を擁壁として利用していたものも多かった。

写真-8.4 ブロック塀による土留め擁壁の崩壊

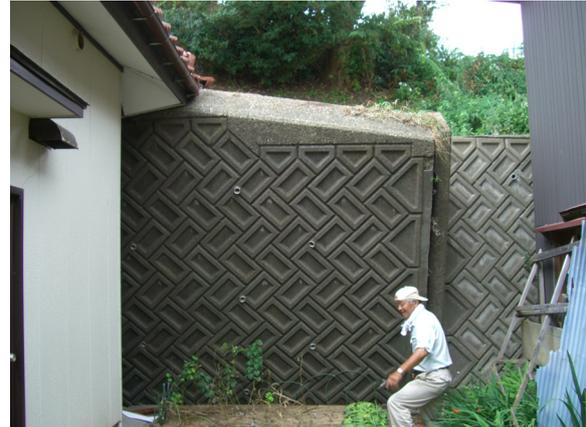
また、壁高5m、厚さ50cm程度のブロック積みが転倒した例（写真-8.5）や斜面地で全体的な地盤変動が生じたため、擁壁前面の側溝がつぶれるほどに押し出されたものもあった（写真-8.6）。

写真-8.5 ブロック積み擁壁の転倒例  
地震直後にほぼ鉛直に起き上がり、数日後に転倒状態に達し、背面住宅にもたれかかった例

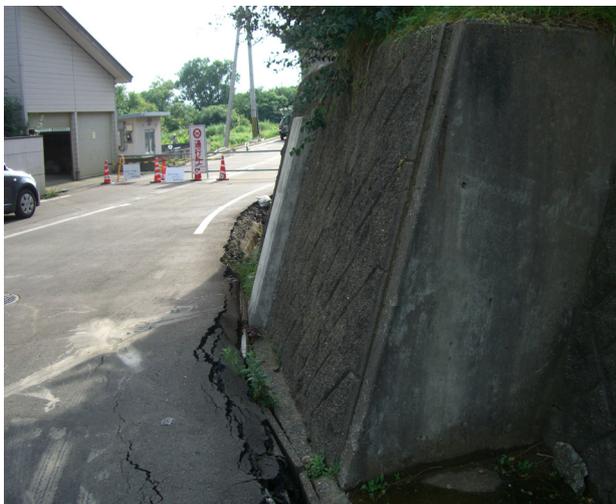
写真-8.6 間知ブロック擁壁の前面側への  
滑り出し

背面地盤全体のすべりにより、擁壁が押し出されて前面の側溝がつぶされた状態

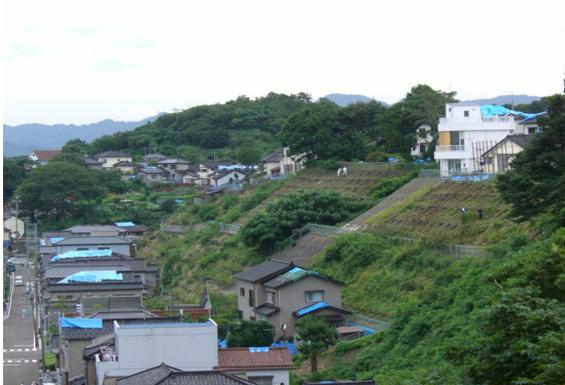
番神町は、柏崎駅から西に約2kmに位置する丘にある古くからの集落である。聞き取り調査の結果、新潟地震(1964)の際に海側及び山側の端部の斜面に地割れが発生し、擁壁等の補強が実施された地域である。写真-8.8に、海側からみた崖周辺の状況を示す。また、山側の被害宅地の状況を写真-8.9に示す。擁壁背面の地盤が沈下・変形している。

写真-8.8 海側からみた崖周辺の状況

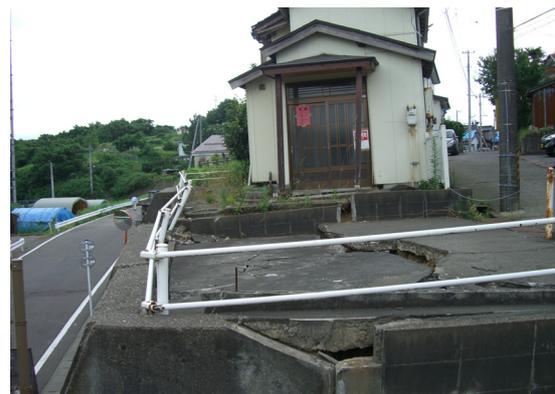
写真-8.9 山側の被害宅地の状況  
(擁壁背面地盤の沈下・変形)

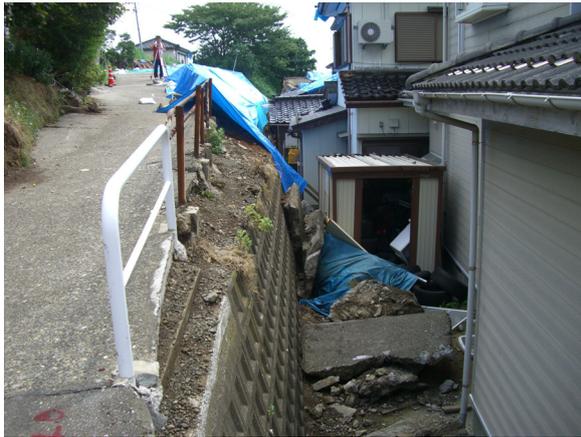
擁壁手前側（高さ 2m）の状況

写真-8.10 転倒したブロック擁壁の周辺の状況

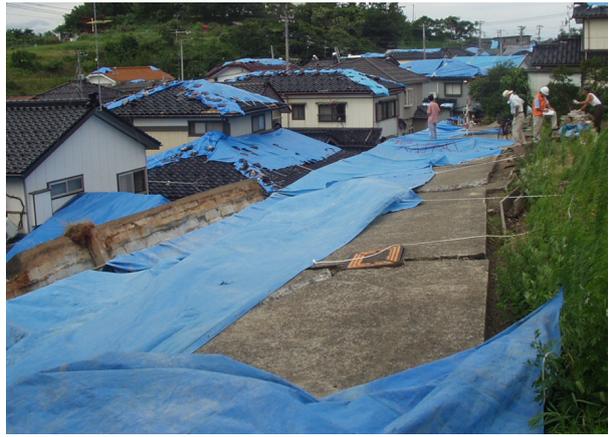
擁壁奥側（高さ 5m）よりの被害状況

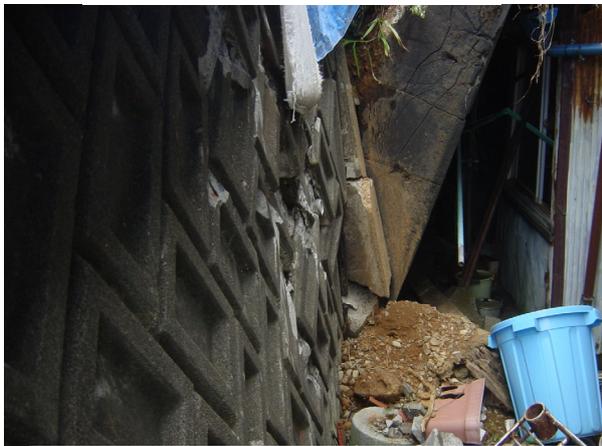
図-8.13に、今回の地震で転倒したブロック積み擁壁(壁高2~5m)の概要を示した。かつては、松を有するがけ面上に細い道が設けられていたが、新潟地震(1964)の際に、崖に平行な地割れが発生し、壁厚約50cm程度の間知ブロック擁壁(高さ2~5m、勾配地表面から約75度)で崖を覆って、道路が約3mに広げられた。壁に近接する部分は、盛土と考えられる。今回の地震により、壁高約3.5~5m(擁壁上部のり面を含めると全高5~6m)の範囲の擁壁が転倒した。転倒の状況は、地震直後に壁体がほぼ鉛直になり、数日間のうちに前面側に徐々に傾き、転倒したと考えられている。写真-8.10に、転倒したブロック擁壁の周辺の状況を示す。転倒した擁壁の底部が前面に約20cm押し出されている。図-8.14に、転倒したブロック擁壁と周辺状況の関係をまとめて示す。

転倒した擁壁の下部  
(底部が前面に約 20cm 押し出されている)

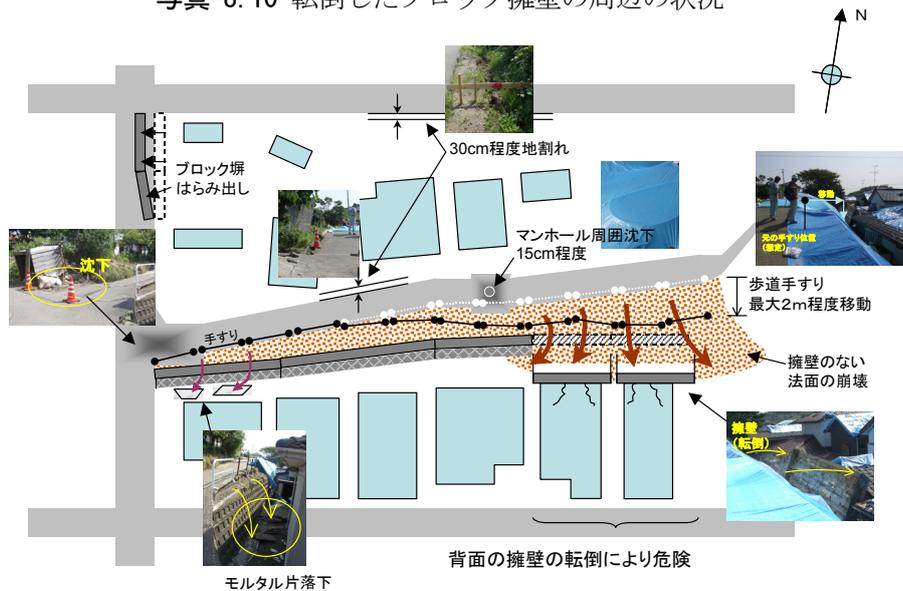
図-8.14 転倒したブロック擁壁と周辺状況の関係

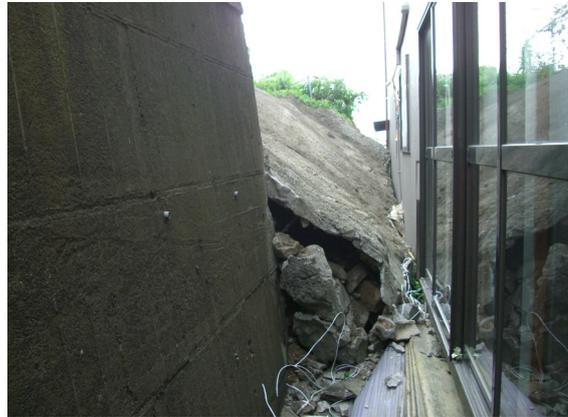
写真-8.11 は、斜面地でモルタル吹き付け壁面が崩壊した事例で、隣接する住宅の外壁に崩壊土が達している。この他に、写真-8.12 に示すようなL型擁壁とブロック塀の土留めの被害が確認された。

写真-8.11 モルタル吹き付け壁面の崩壊

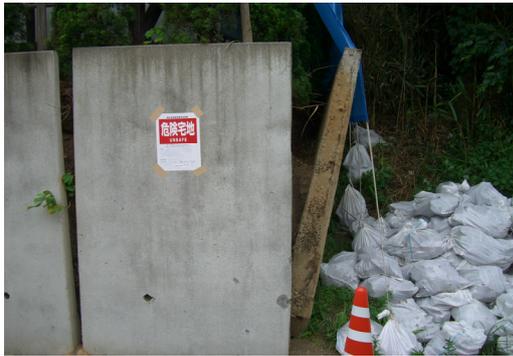
壁高 2m 程度の L 型擁壁

写真-8.12 番神町における擁壁の被害状況

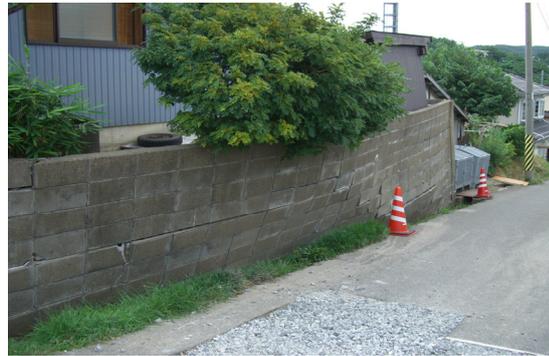
ブロック土留め壁体のねじれ

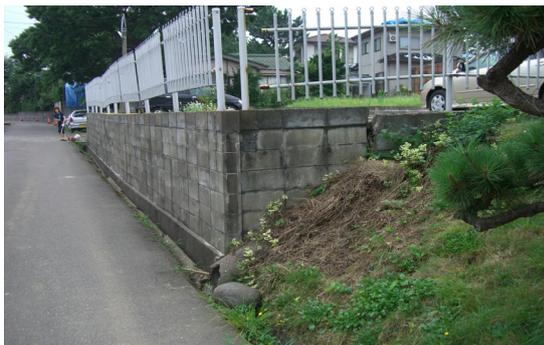
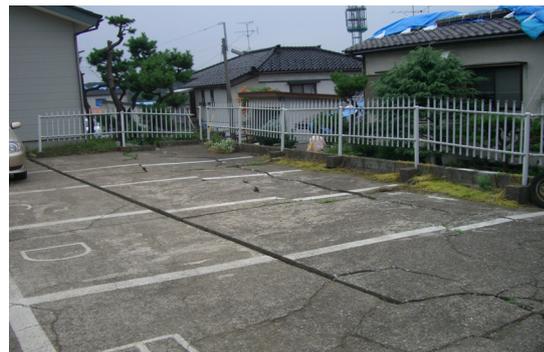
ブロック土留めの変形と背面地盤の陥没・段差

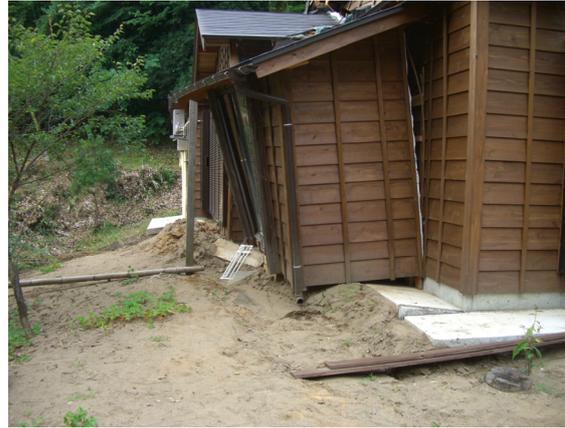
写真-8.14は、新築された平屋が地盤変動により上向きに突き上げられた例である。建物の写真右側の部分は、前面のコンクリート製道路盤のため水平方向の変位が建物左側より相対的に小さかったが、左側は水平方向の支持が小さかったので、約60cm右側より押しだされた形で建物がちぎれていた。図-8.17、図-8.18には、この敷地内で実施したスウェーデン式サウンディング試験（SWS試験）及び表面波探査の結果を示す。この通り沿いの他の住宅敷地では、地表面から約3～6mで締まった砂の支持層が存在しているが、この敷地では、深度10mまでSWS試験による貫入が可能であり、周辺地域と比較すると地盤がやや軟弱であると判断できる。

被災住宅 崖面側

写真-8.14 液状化に伴う住宅背面側の崖の地盤変動により下方から突き上げられた住宅

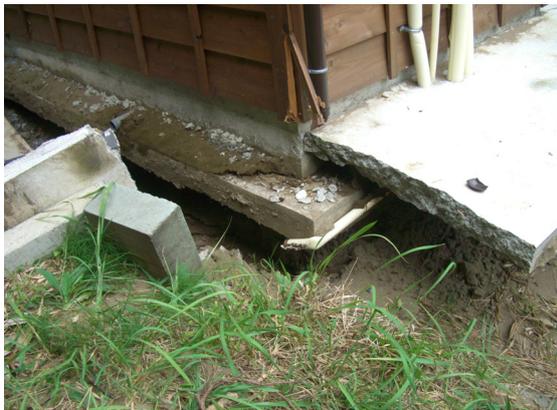
崖側の建物基礎が押し上げられた状況

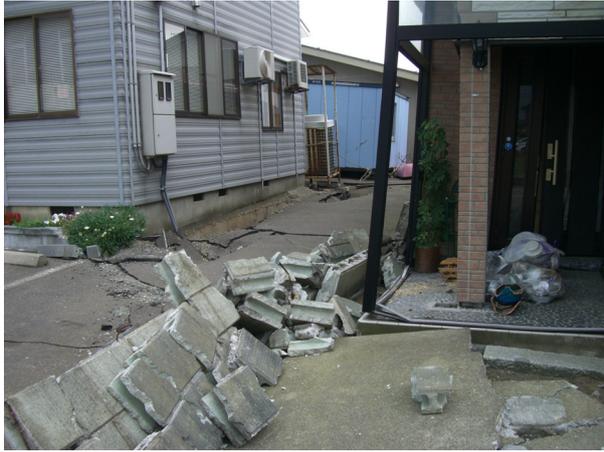
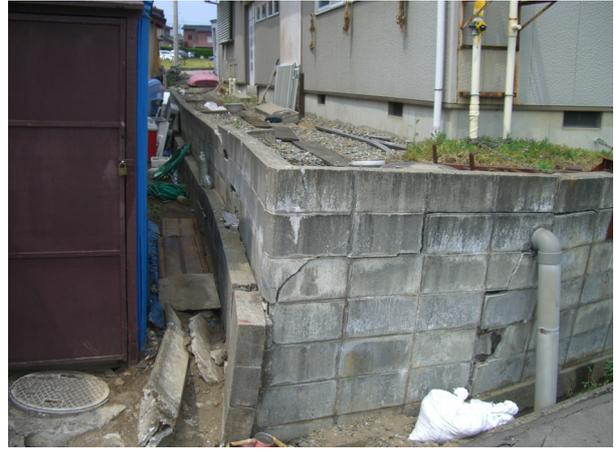
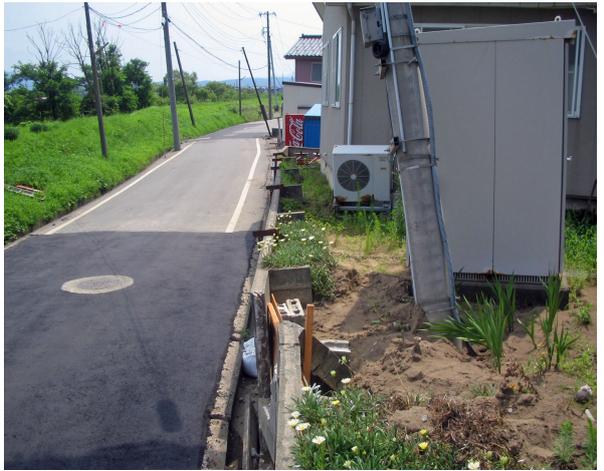
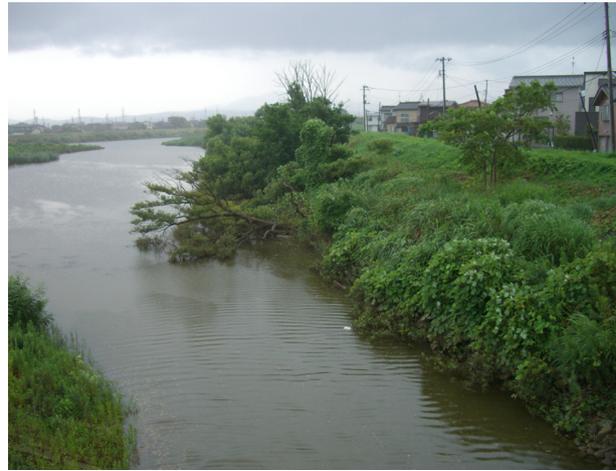
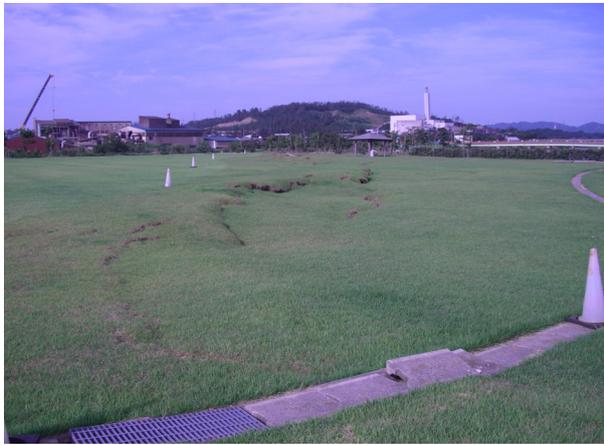
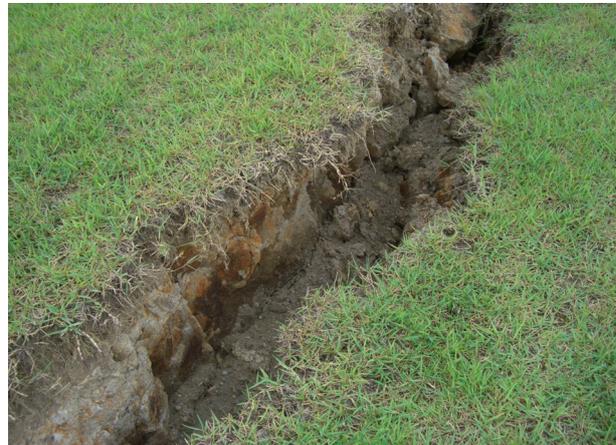
柏崎駅から北東約 5km の松波・橋場地区には、旧河道を埋めたと考えられる地域で液状化被害が多発した。液状化被害地域を図-8.22 に、新旧地形図の比較を図-8.23 に示す。図-8.24、図-8.25 には、調査地域の表層地質と地形図、調査地域の微地形分類と地形図をそれぞれ重ねあわせたものを示した。また、写真-8.15 に松波地区の被害概要を示した。段差・地割れは、地層・地形の境界（針葉樹林（被覆砂丘））と低地（三角州）で生じていた。松波地区で液状化被害が特に顕著であった地域の延長線上に、倒れた樹木や鯖石川改修祈念公園内の大きな地割れが位置すると考えられている。

**写真-8.15 松波地区の被害概要**

上段左：松波地区において地盤変動による被害が甚大であった地点の状況

中段右：松波地区の液状化に伴う地割れの延長線沿いにあった川沿いの樹木の倒壊

下段左・右：松波地区の地割れの延長線上にあると考えられる鯖石川改修記念公園内の地割

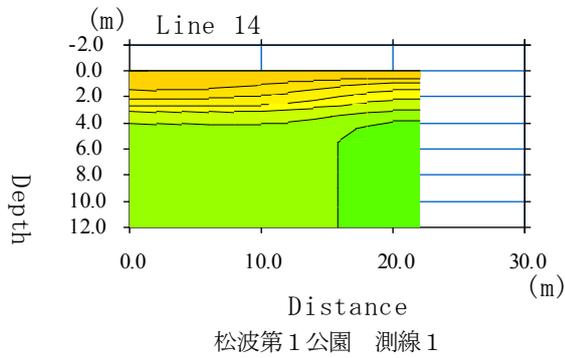
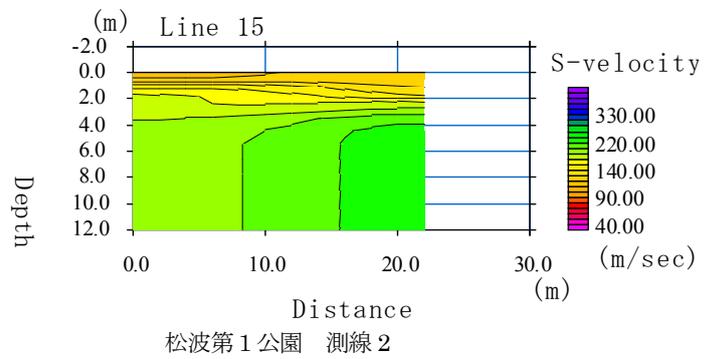
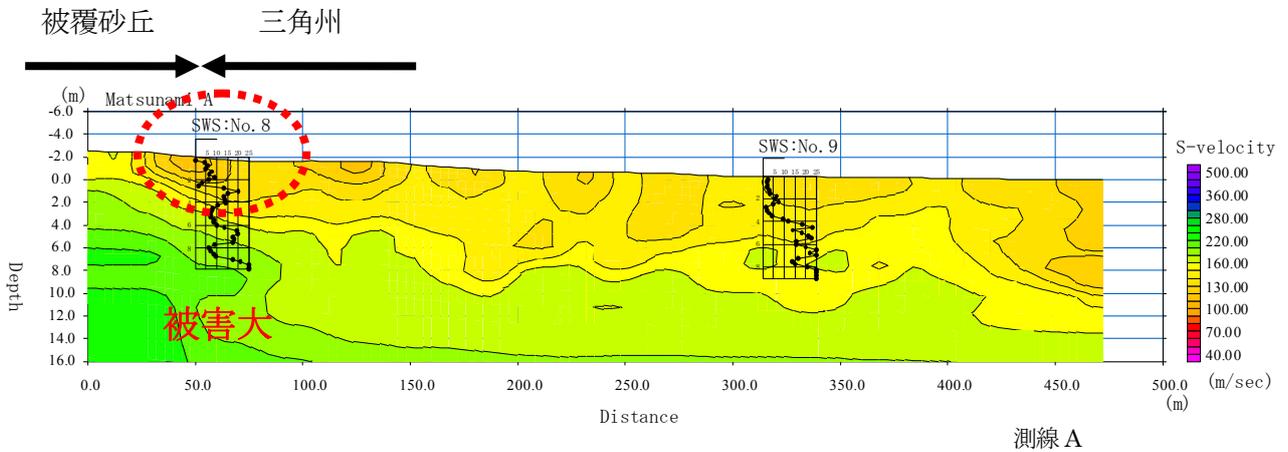
図-8.26 道路面のレベル測定結果

図-8.26 に、この地区の地震後の道路面高低差を示す。国道 352 号に平行した方向では A1-A7 間で最大約 2.5m、直交する方向では最大 2m 程度に達している。松波地区及び地区の公園内で実施した表面波探査の結果を図-8.27 に、スウェーデン式サウンディング試験（SWS 試験）結果を図-8.28 にそれぞれ示す。被害が顕著であった地点は、地形の境界部付近であると考えられるが、表面波探査の結果においても三角洲と被覆砂丘で表層の地盤構成に違いが認められる。また、SWS 試験の結果においても、三角洲の範囲が被覆砂丘よりも概ね軟弱であることがわかる。

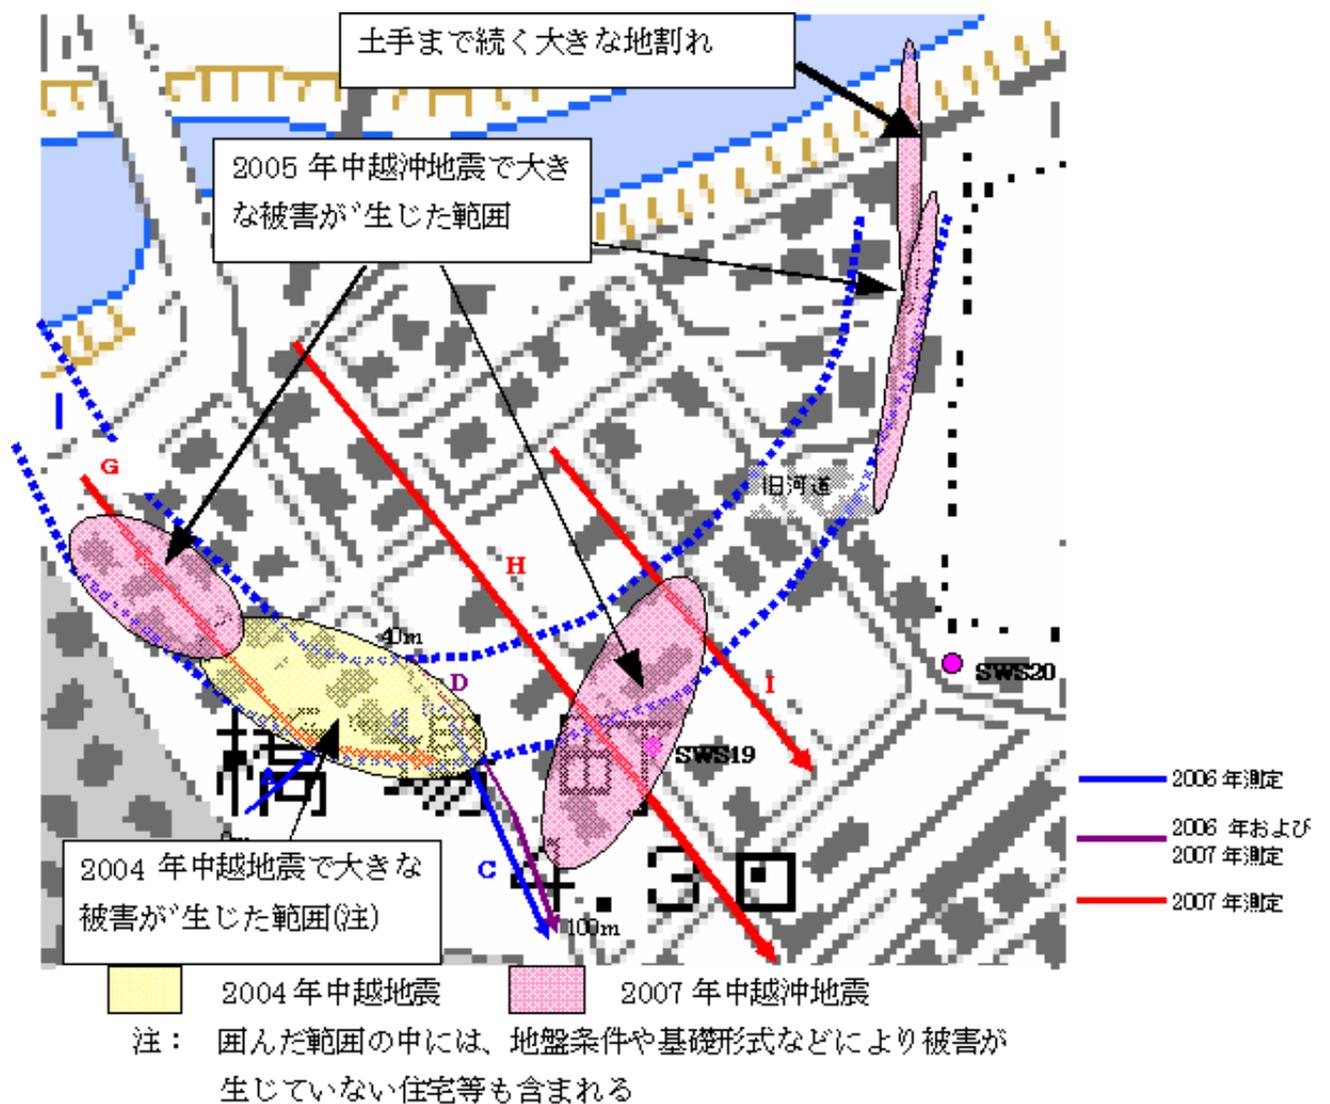
図-8.30 橋場地区の被害と地盤調査の実施地点  
(国土地理院の数値地図 25000(地図画像)を使用)

図-8.30 に、橋場地区の被害概要と地盤調査地点を示す。前回の著しい被害が生じた地域は、図中黄色で塗りつぶした範囲であり、聞き取り調査では、2004 年の中越地震では、このあたりで道路全体に泥水が溶岩のようにわき上がり、住宅の沈下障害が顕著であったが、今回この地域での被害は比較的少なく、他の地域で被害が生じていた。図中には、旧河道の位置の大凡を示しているが、被害は概ね旧河道とその外周との境界付近で多いように思われる。特に、図中右上の旧河道と鯖石川が交差する土手付近では、土手の一部が大きく沈下し、その段差に伴う地割れにより土間コンクリート等が大きく割れ裂け、建物に被害が生じていた（写真-8.16）。そのほか、液状化等による段差で建物が大きく傾いていた住宅も認められた（写真-8.17）。

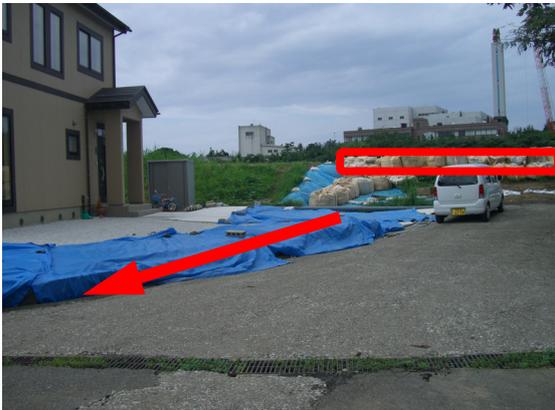
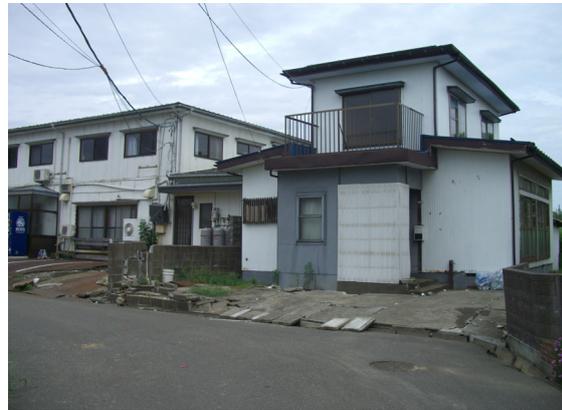
写真-8.16 橋場における大きな地割れ

左：地層境界部付近での土手の陥没、赤く囲んだ範囲が沈下範囲(約 30cm)、地割れは矢印の方向

右：矢印方向にある住宅の被害

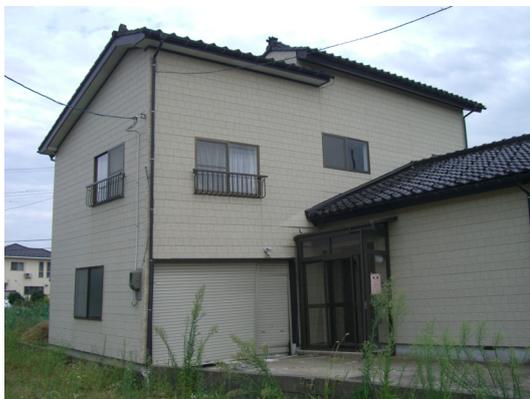
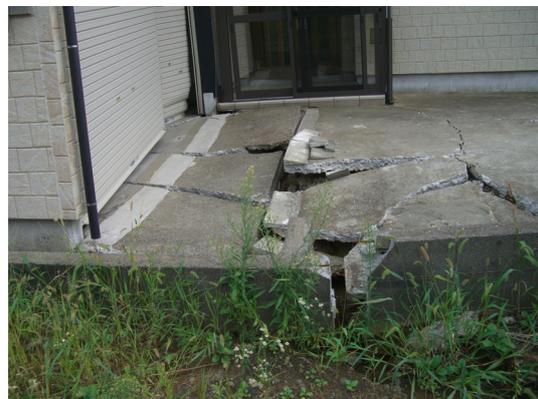
写真-8.17 橋場における危険住宅（左：全景、右；車庫前の段差 20cm 程度沈下）

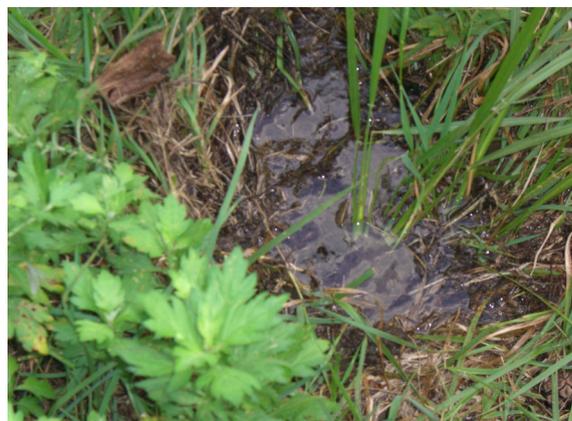
この団地周辺は、表層地質図(新潟県土地分類基本調査図、国土庁、昭和61年)から判断すると、崖上が砂丘、崖下が低地に位置する地形等の境界付近に位置する。聞き取り調査の結果から判断すると、この団地は約34年前に造成され、山側の砂丘を崩して切り盛り造成したと考えられている。玄関脇で高さ1m程度、地下水位が吹き出し、地盤の沈下等が生じた地域もあったようである。なお、写真-8.19は、図-8.33において青で囲んだ砂丘斜面の頂部付近で確認した地表面での湧水の状況であり、砂丘全体に地下水位が高い可能性が考えられる。

写真-8.19 砂丘斜面の頂部付近で確認した地表面の湧水

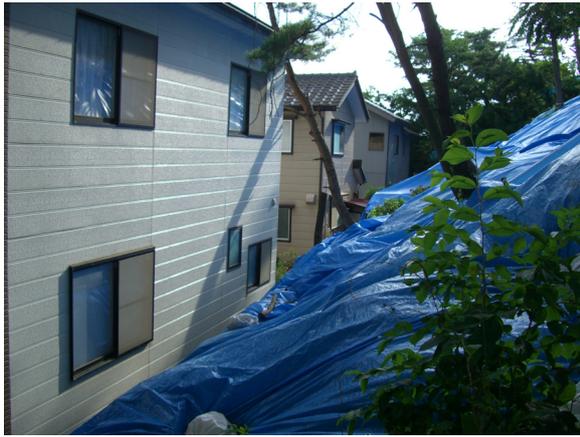
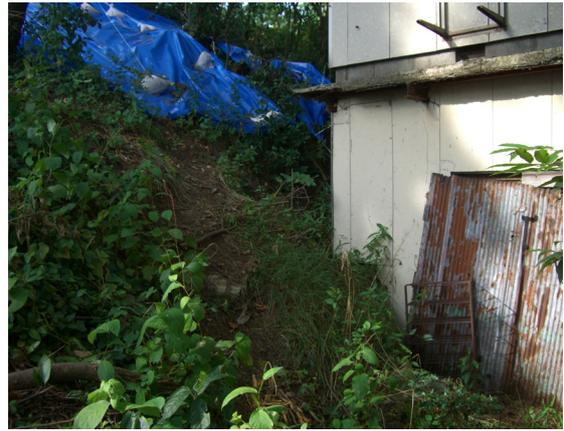
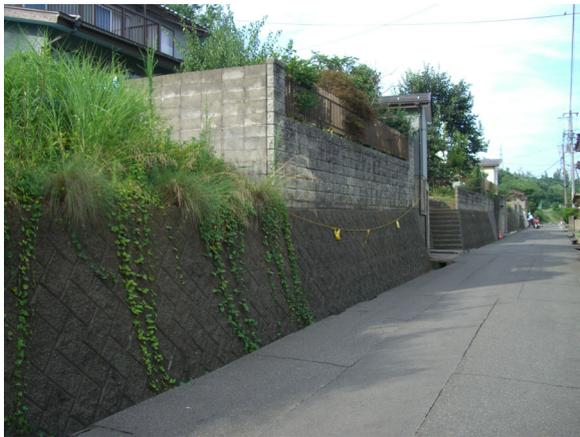
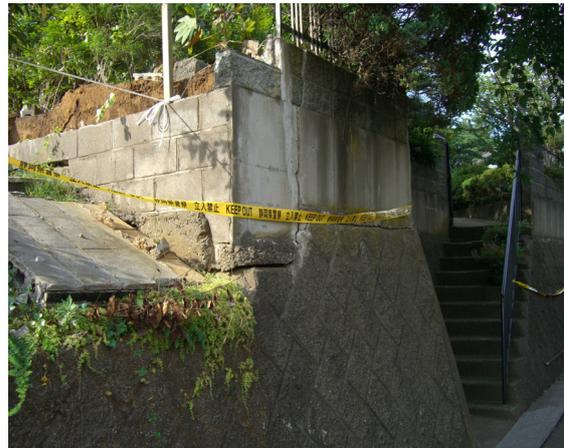
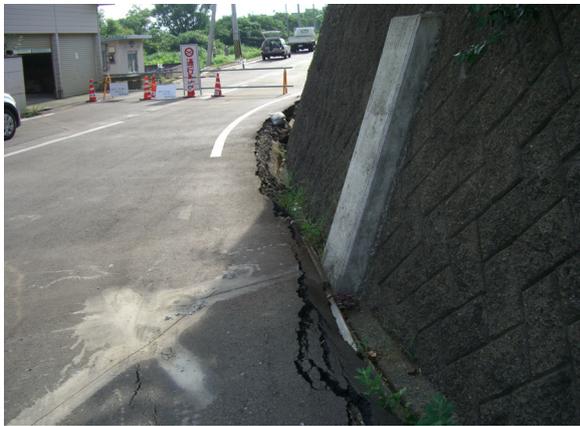
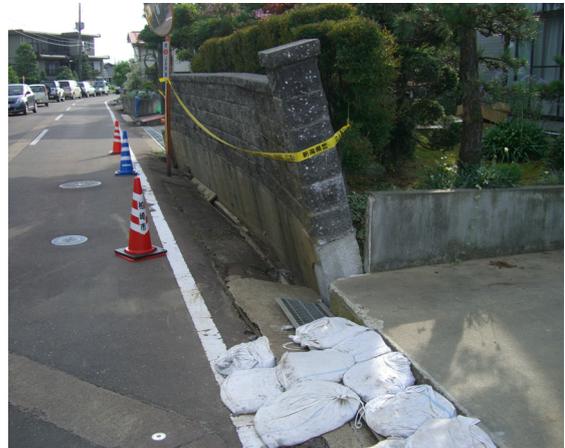
橋場地区から東北約1kmにある山本団地では、液状化及びそれに起因すると考えられる裏山の崩壊により、住宅や宅地・擁壁に数多くの被害が発生した(図-8.33参照)。写真-8.18には、住宅や擁壁等の被害状況を示す。

写真-8.18 山本団地における擁壁の被害例

上段：裏山の崩壊による崖下住宅への危害

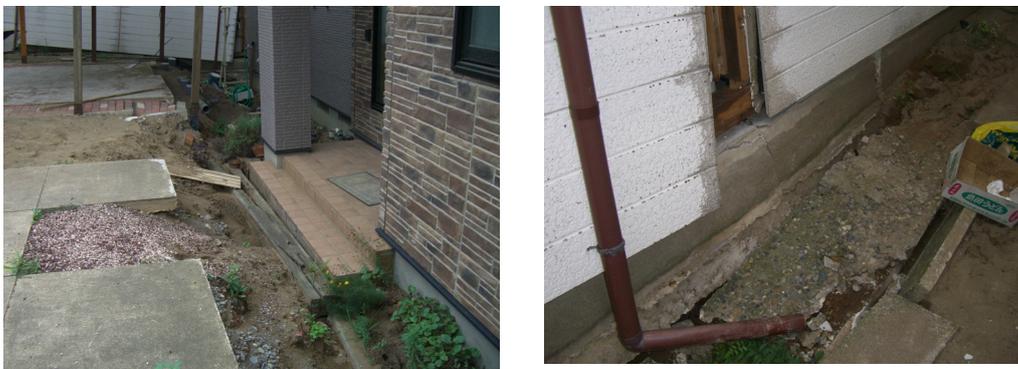
図-8.34は、この団地の被害状況の概要を断面図としてまとめたものである。最上部の砂丘の裏山の崩壊、最上段の擁壁の滑り出しによる側溝のつぶれ、中段の住宅敷地における地盤の陥没による基礎の破断や住宅の著しい傾斜(写真-8.20)、下段側の擁壁の転倒とそれに伴う擁壁前面側の住宅の外壁の損傷などがあげられる。一体の鉄筋コンクリート造の基礎を有する新しい住宅では、概ね剛体的な傾斜であったが、無筋・ブロック・独立基礎と考えられる古い基礎では基礎が大きく破断して上部構造の崩壊に繋がった事例が認められた。

写真-8.20 宅地内の地盤の陥没や水平変位による住宅の被害

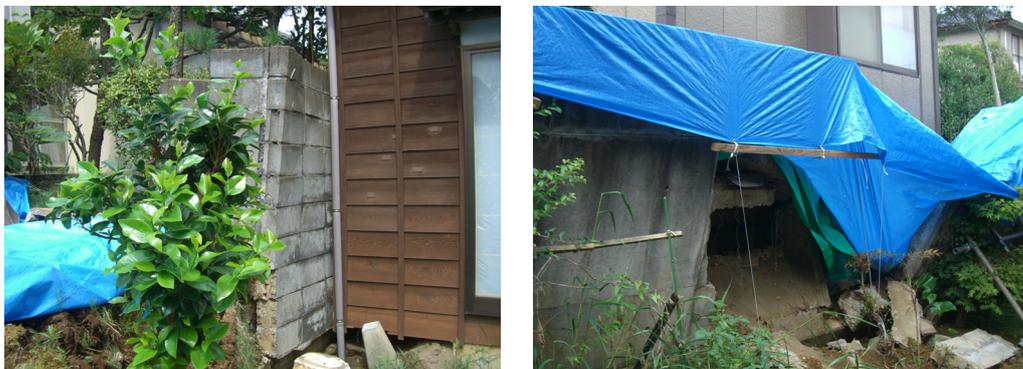
図-8.35は、当該地域における造成段階及び住宅建設後の擁壁工事の関係と地震による被害の関係を示したものである。また、図-8.36は、被害を受けた擁壁の概要である(写真-8.21)。聞き取り調査によると、造成段階では高さ500程度のコンクリート擁壁の背面にはのり面(高さ1m程度)があったが、住宅建設後に1m程度増し積んだ例が多いことがわかった。被害状況から判断すると、地震による液状化等によって増し積み下部のコンクリート擁壁に沈下や水平変位が生じて、上部のブロック擁壁等の転倒をもたらしたと考えられる。

写真-8.21 増し積まれた擁壁の被害例

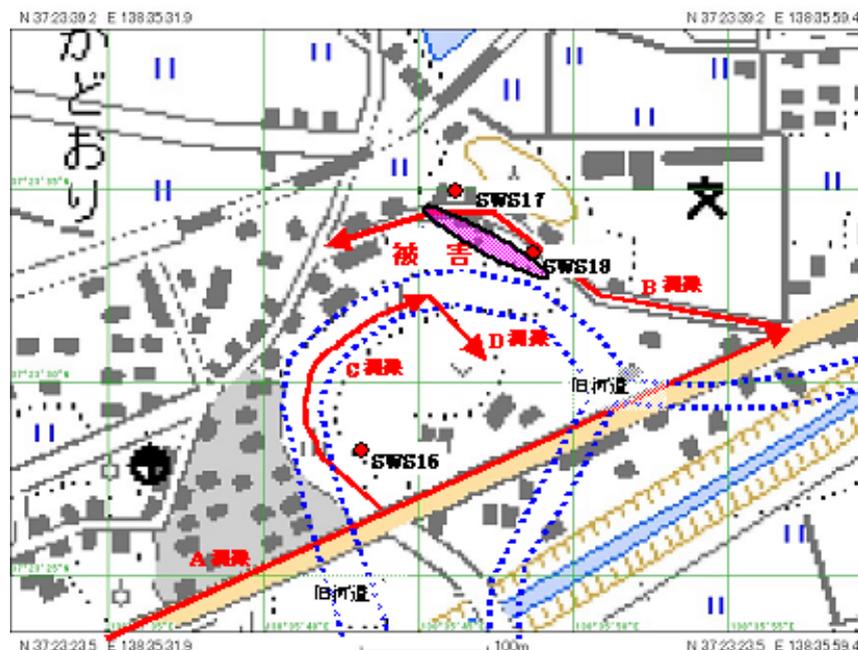
図-8.40 日吉小学校周辺における地盤調査位置と被害概要  
(国土地理院の数値地図 25000(地図画像)を使用)

図-8.40 に、地盤調査位置と被害概要を、図-8.41、図-8.42 に、表面波探査及びスウェーデン式サウンディング試験結果をそれぞれ示す。A 測線 50～100m 付近の高速部分、国道の鯖石川の橋に近いことから、地盤改良などにより地盤が硬くなっていることや、埋設物の影響の可能性が考えられる。旧街道沿いに測定した B 測線は、微地形区分で自然堤防および微高地に相当し、150～250m 付近の標高がやや高くなっている部分の S 波速度が 150m/s 以上とやや高速になっている。これはスウェーデン式サウンディング試験結果と一致しており、微地形区分に対応して地盤条件が異なっていると思われる。C 測線、D 測線は、旧河道上およびその周囲に位置しているが、深度数 m までの浅部地盤は場所によって S 波速度が異なっている。

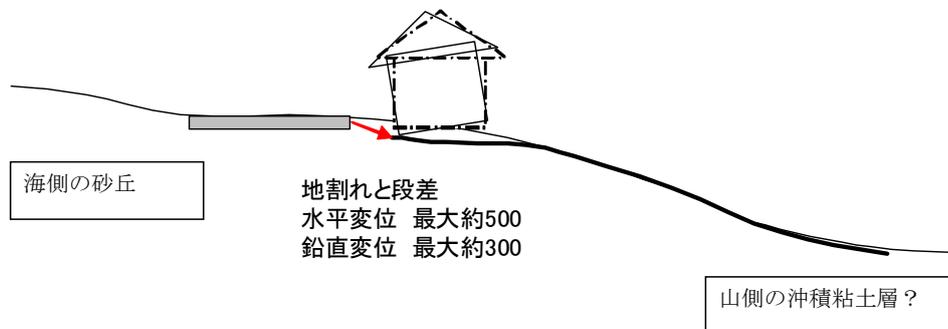
図-8.43 西本町の地盤変動被害の概要

柏崎駅から北西約 1km の市街地にある西本町では大通りに直行する緩斜面で地盤変動による被害が発生していた。被害が甚大な道路に面した歩道付近の住宅地では、地盤の水平変位約 50cm、鉛直変位（沈下）約 30cm（図-8.43 参照）。聞き取り調査などの結果から判断すると、地盤高の高い左側は砂丘が主、右側の低地部は沖積粘土層の可能性が考えられる。

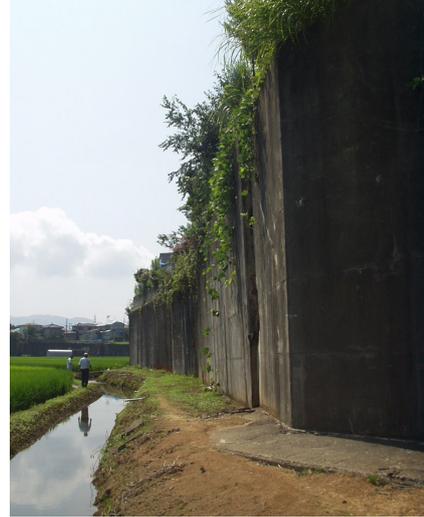
接合部右側の擁壁がはらみ出ている

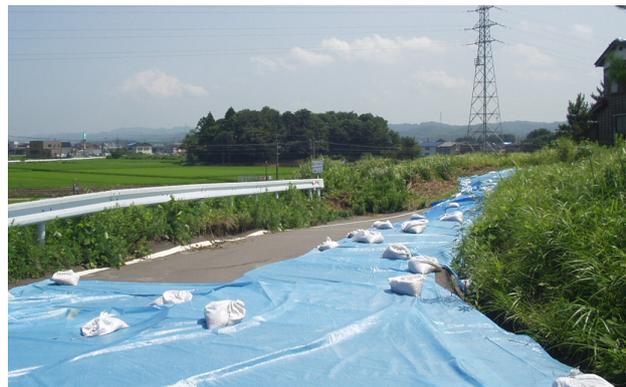
写真-8.25 池の峰団地の被災状況

池の峰団地における擁壁の被災状況を写真-8.25 に示す。外周部の擁壁がはらみ、一部の擁壁接合部で鉄筋が破断していた。

擁壁上部 団地内外周道路

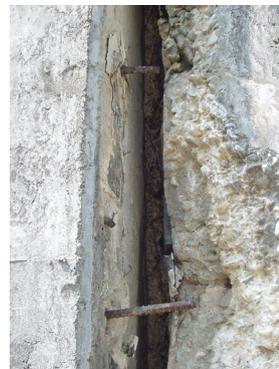
擁壁接合部の状況

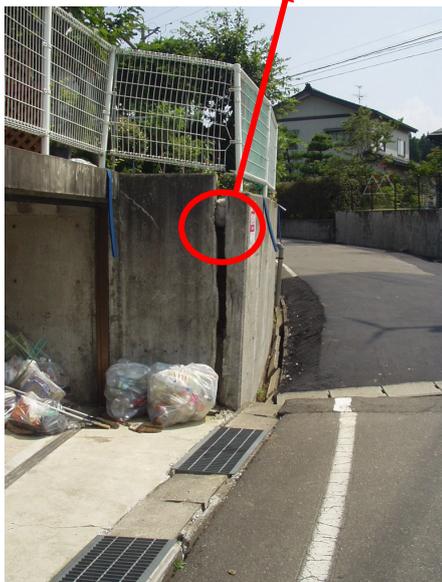
写真-8.26 半田地区の擁壁被災状況

コンクリート擁壁のはらみ

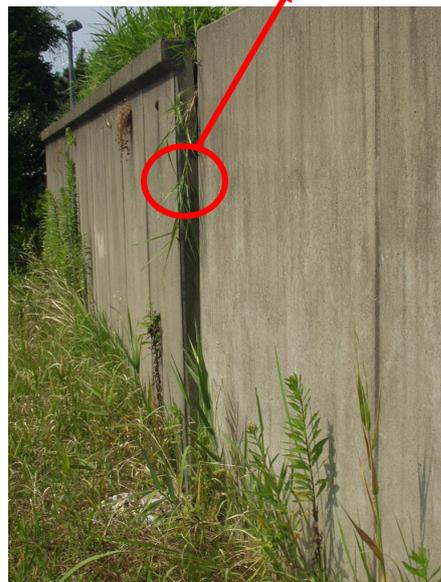
L型擁壁のすべり

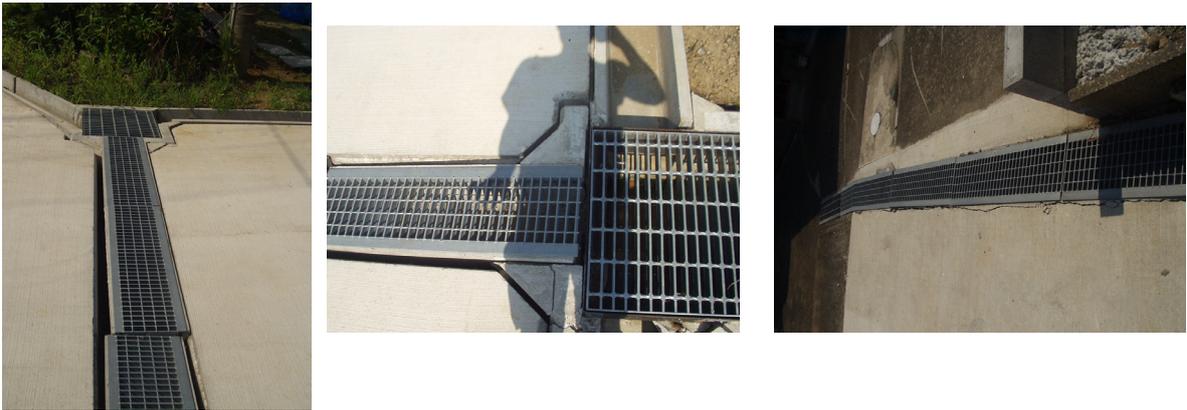
写真-8.27 北条地区の被災状況

今回の地震においても、ほぼ同一の地域で地盤の移動が確認された。道路面等の被災状況を写真-8.27 に示す。
