TECHNICAL NOTE of  
National Institute for Land and Infrastructure Management  
No. 430 December 2007

Building Research Data  
No. 109 December 2007

**平成 19 年（2007 年）新潟県中越沖地震建築物被害調査報告**  
Building Damage Observations on the Niigataken Chuetsu-oki Earthquake  
in 2007

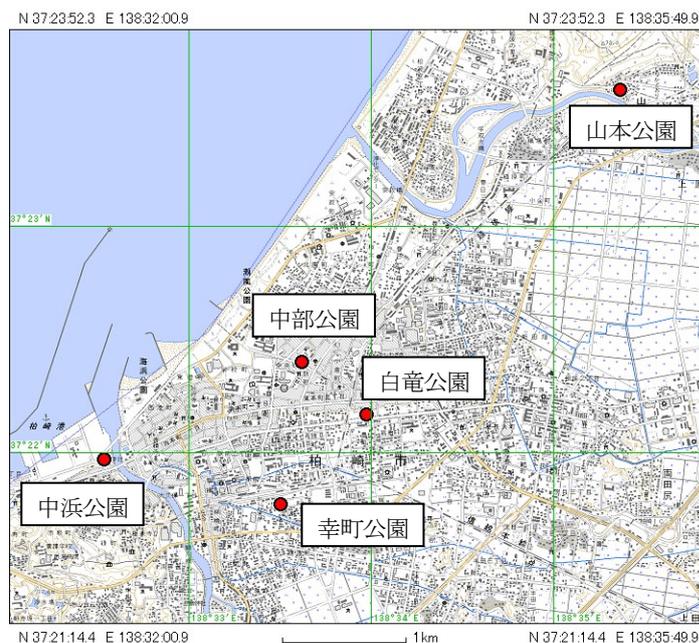
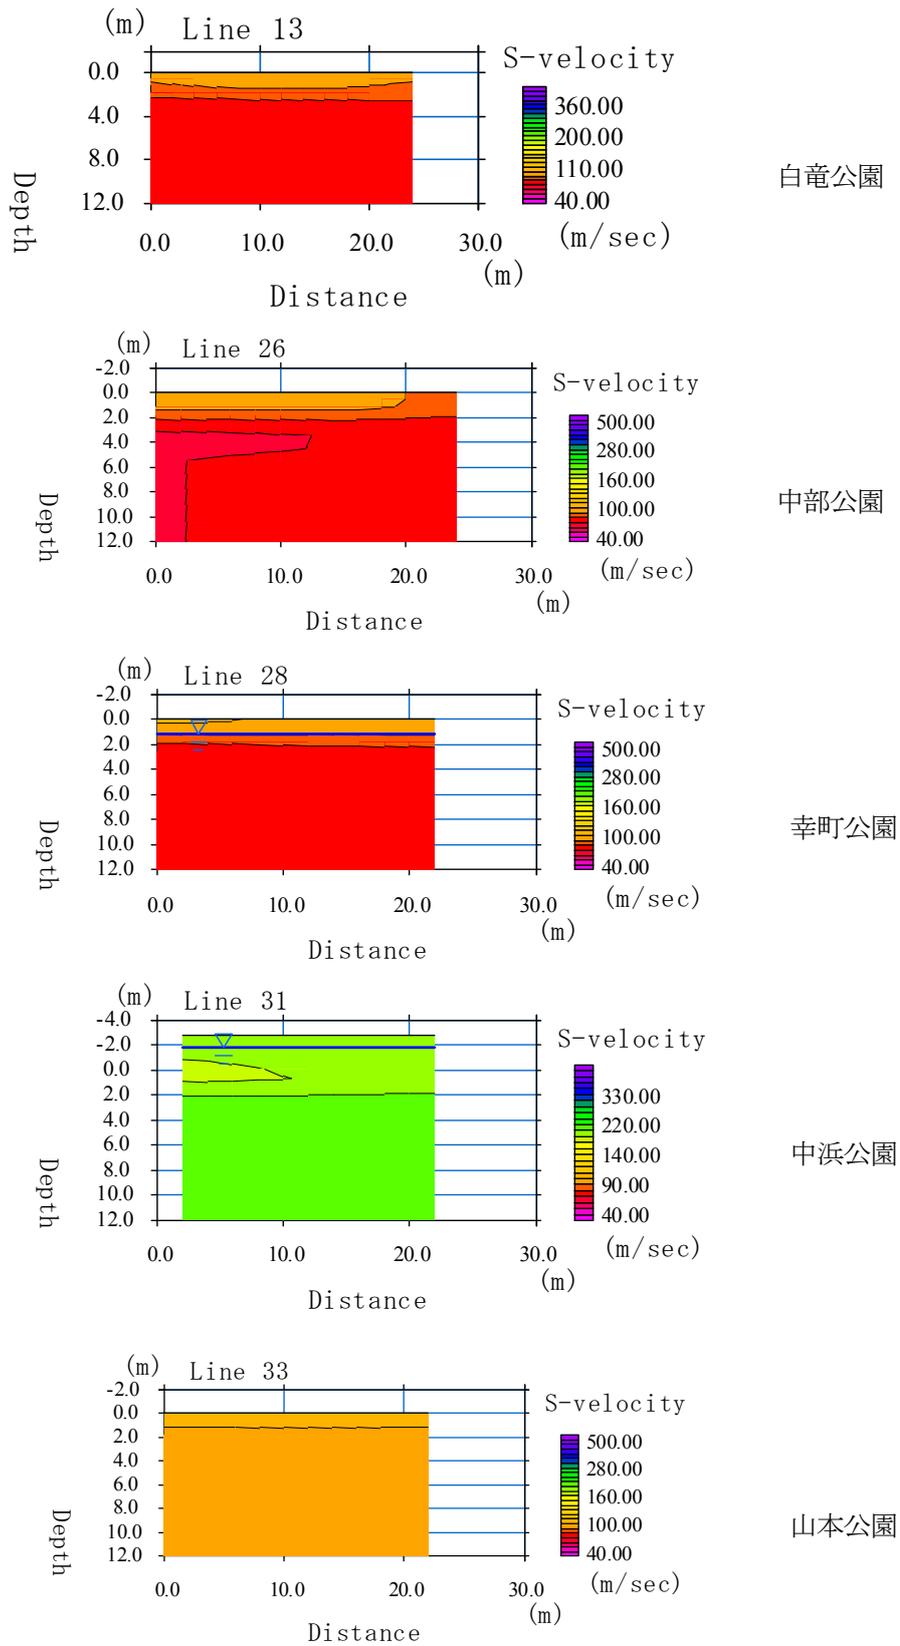
図-8.46 柏崎市内の表面波探査結果

柏崎市内全域の地盤概要と被害の関係や宅地被害の状況を把握するため、多くの地域で表面波探査などを実施した。図-8.46 に代表的な地点の結果を示す。市内中心地の公園において低速度層となる傾向が見られる。

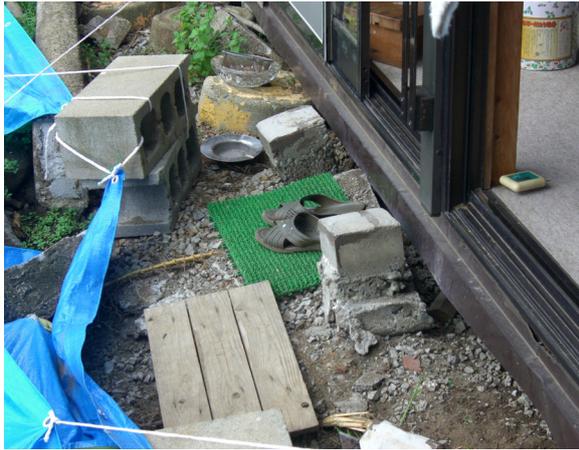
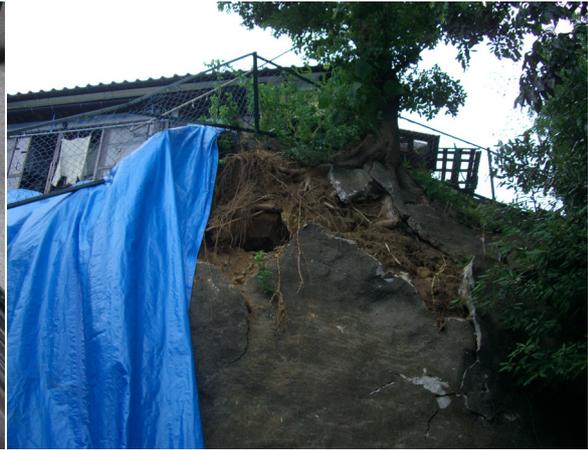
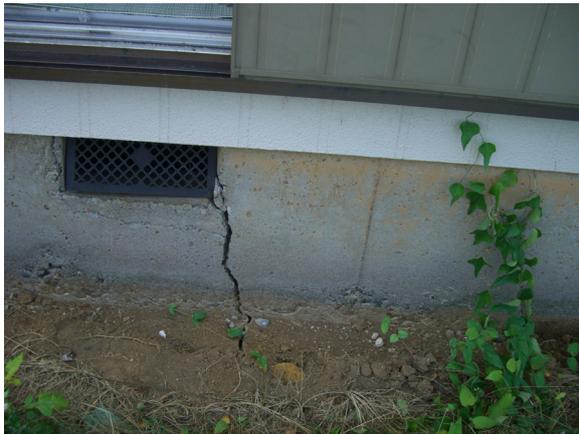
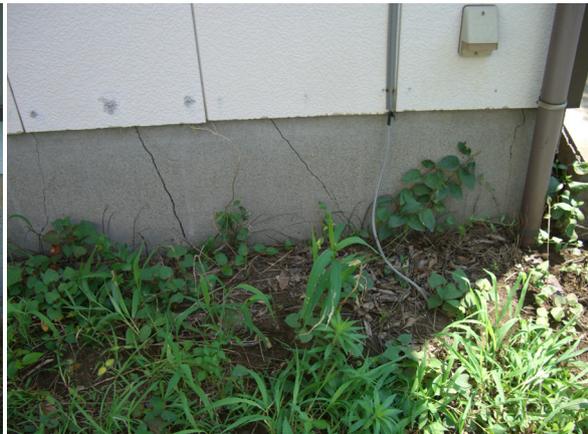
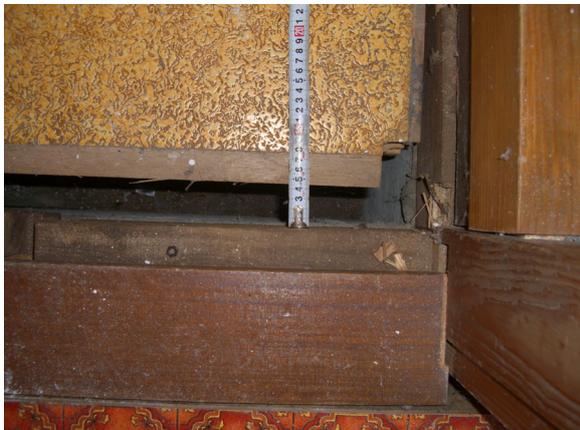
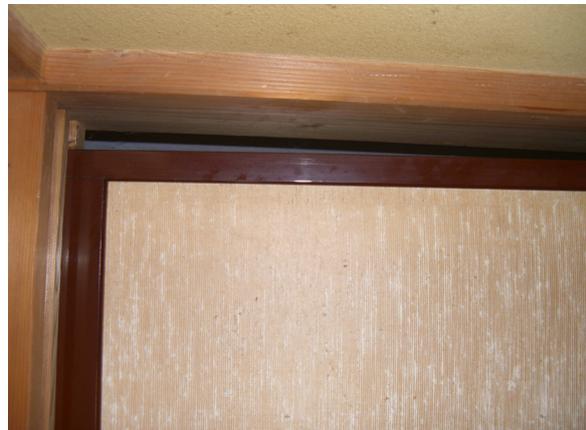
写真-8.29 基礎等の被害

写真-8.28、写真-8.29に基礎の被害状況を示す。これらの大半は、液状化や地盤変動に伴って生じている。基礎の被害の殆どは、木造住宅の基礎であり、古い無筋やブロックなど、現在の規準を満足しないものが大半である。

上段：モルタルを吹き付けた崖の崩壊により、束石が飛び出した例

中段：崖上の住宅の基礎のひび割れ（住宅の不同沈下量は概ね 10cm 程度）

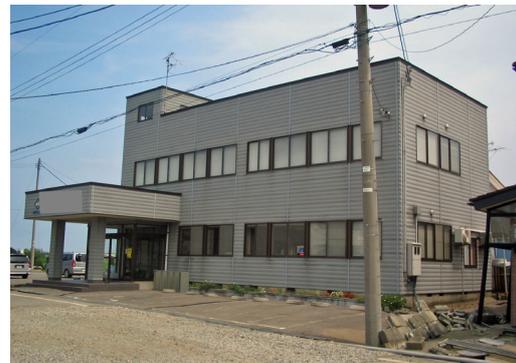
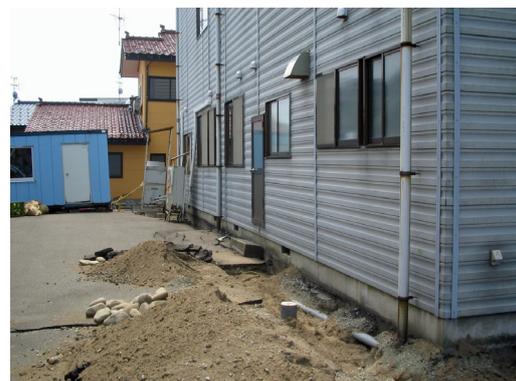
写真-8.31 鉄骨造 2 階の建物の不同沈下  
（基礎形式：直接基礎、数十 cm の不同沈下）

写真-8.31 及び写真-8.32 は、築 15 年ほどの建物であり、鉄骨造は直接基礎、木造も直接基礎である。この地区は、かつては旧河道沿いの低地（三角州）であったが、数十年前（30～40 年前）に整理された宅地である。いずれの建物も不同沈下による壁の亀裂やドアの開閉不良などが著しい状況であった。傾斜の方向は、建物背面側であり、高さ 1m 程度のブロック擁壁（通常のブロック塀を擁壁利用したもの）が前面道路側に押し出されることにより、建物がより沈下したものと考えられる。1m 程度のブロック擁壁の基礎は、通常、前面の道路面より下 50cm 程度にあると考えられるので、擁壁の基礎が液状化により沈下したため、建物もより大きく傾斜したと考えられる。
