## 5. ダム

本報では、現地調査したダムについての目視による調査結果や、観測計器の計測結果によるダムの挙動について報告する。また、ダムにおいて観測された地震動記録の概要についても報告する。

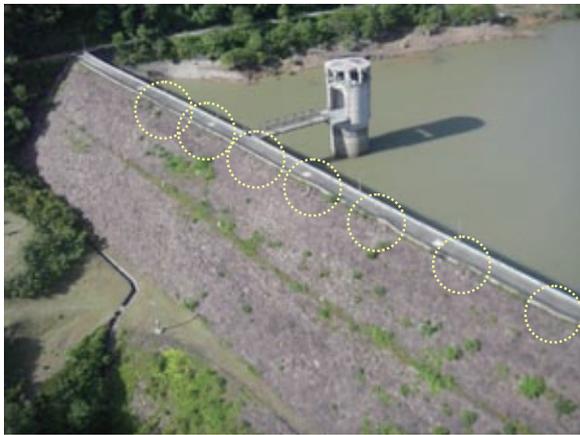
目視による変状の確認を行った結果、当ダムタイプ(CFRD)の貯水機能上最も重要であるコンクリート遮水壁については、写真-5.1(a)に示すように、遮水壁およびその継目部分での目立った損傷は認められなかった。写真-5.1(b)には、地震発生2年ほど前の2006年8月に撮影した当ダムの上流面を示す。写真-5.1(a)と(b)を比較すると天端の沈下変状が確認し易い。しかし、ダムの天端舗装に、写真-5.2、5.3に示すように、“なみうち”が見られ、亀裂も認められた。また、ダム下流法面では、写真-5.4、5.5に示すように天端の

写真-5.2 天端および下流面の状況(天端下流法肩に等間隔でせり出しが確認できる)

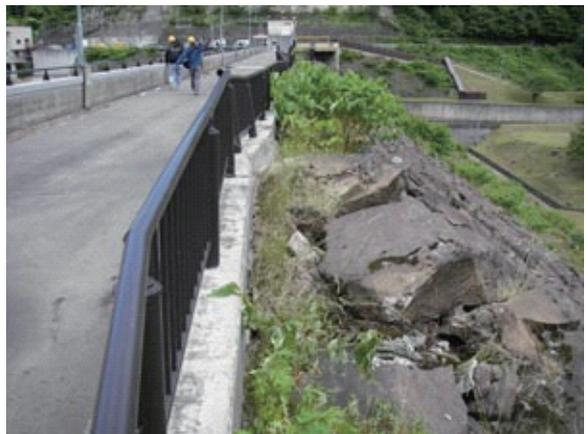
法肩部にあたる高欄と舗装部の境界に開きが見られ、天端舗装の“なみうち”の突出部の岩石にせり上がりが見みられた。その段差は50cm程度であった。さらに、せり上がり部から一部リップラップの落石が認められた。

写真-5.5 下流面天端付近のリップラップ材のせり上がり

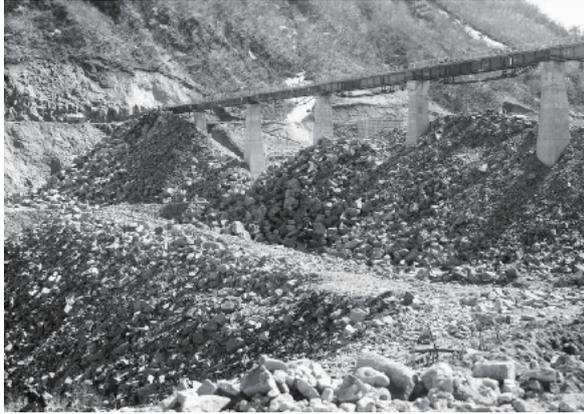
当ダムは、写真-5.6に示すように投石工法により築造されたが、このとき建設された投石用のトロック軌道のピアを堤体に埋設させていた。地震により堤体は沈下したが、埋設ピア箇所は沈下しないため、天端下流法肩のせり上がりという現象が発生した。地震後の開削調査でせり上がり変状箇所から埋設ピアの存在を確認した(写真-5.7)。

写真-5.6 投石工法による盛立工事  
中の石淵ダム（トロッコ軌道の  
ピアは堤体内に埋没させた）  
（東北地方整備局北上川ダム  
統合管理事務所提供）

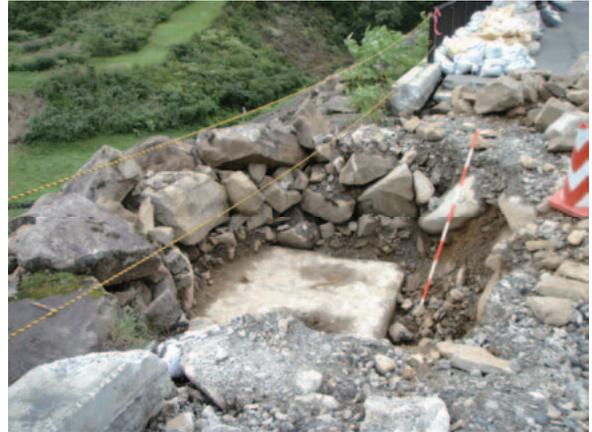
写真-5.7 天端開削調査で確認  
した埋設ピア頂部（東北地方  
整備局北上川ダム統合管理  
事務所提供）

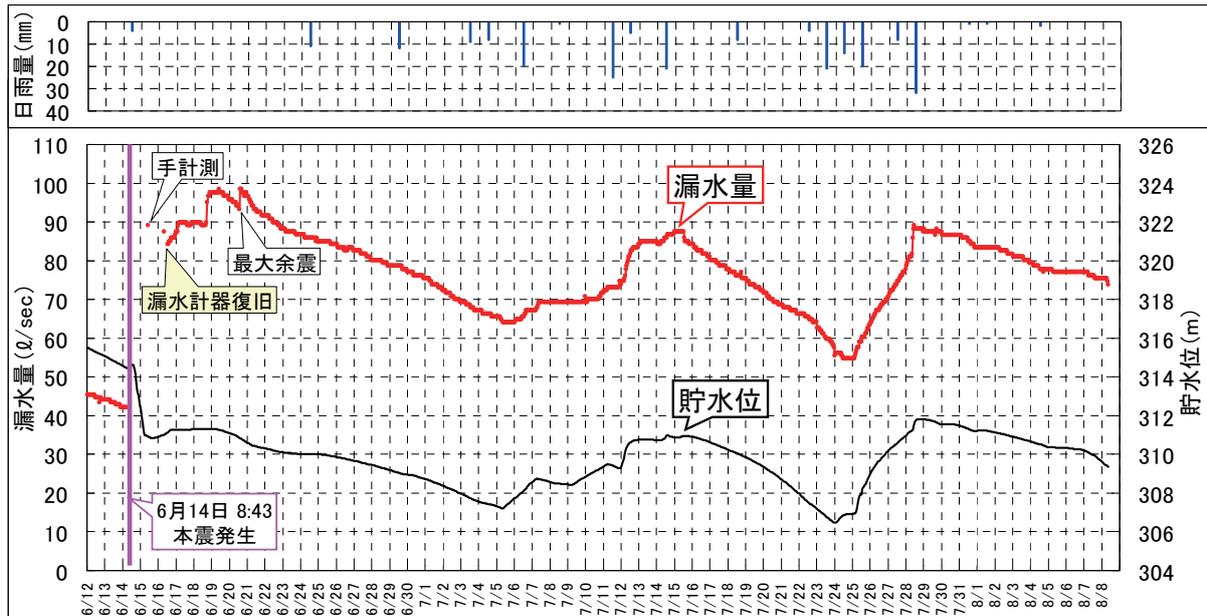
図-5.3 石淵ダムの地震前後の漏水量と貯水位の経時変化

堤体下流表面からの漏水は確認されなかった。地震発生前後の漏水量（フィルダムでは、ダム毎に漏水集水構造が異なるが、堤体の遮水材料（CFRD では上流面遮水壁）を通じて浸透してくる堤体浸透流、浅い基礎部分を浸透してくる浸透流、左右岸地山からの地下水を集水し、計測している。これらを、河川管理施設等構造令では「漏水」と定義し、その計測が規定されていることから、本報告書では、「漏水量」と呼ぶ。）の変化を図-5.3に示す。漏水量は地震後に地震前の420/sから980/sと2倍程度に増加したが、その後は貯水位に追随した、安定した状態で推移した。また、地震直後には漏水の濁りも観測されたが数日後には通常の状態に戻った。今回観測された漏水量の増加については、図-5.4に示す

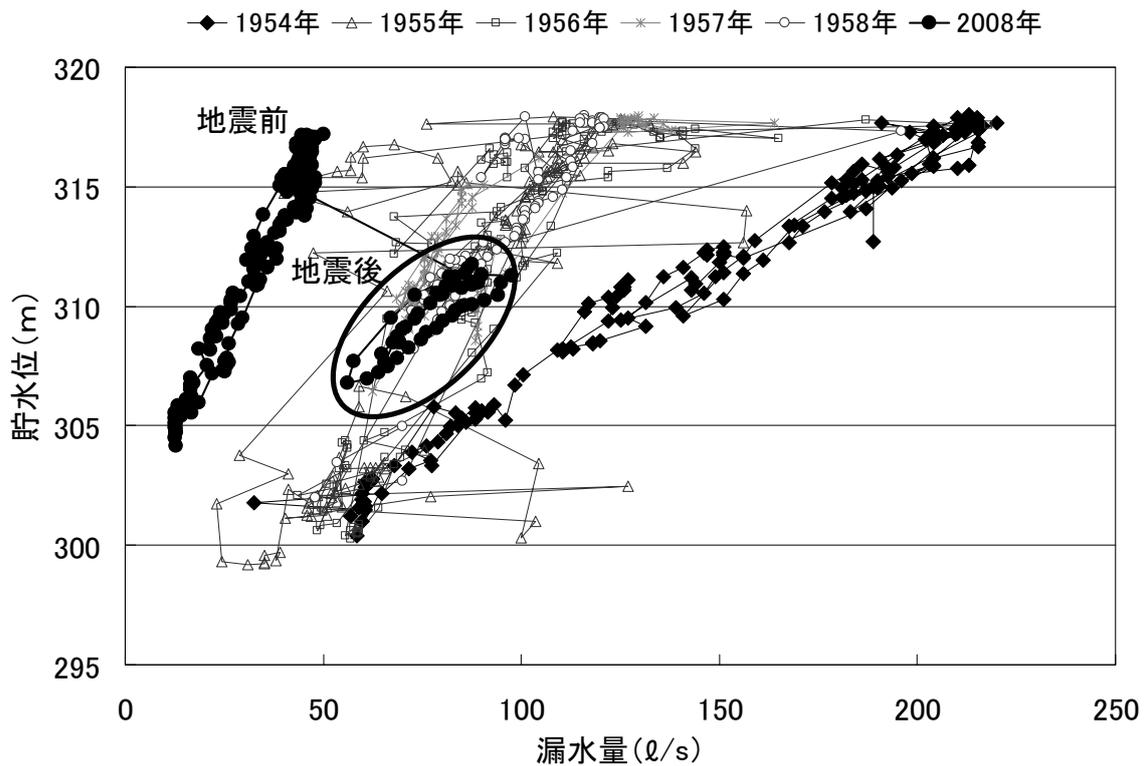
図-5.4 漏水量と貯水位の関係の履歴図

ように、これまでダムで計測された最大漏水量以下であり、地震後の漏水量と貯水位の関係は、建設完成後数年経過後以降の1950年代後半当時とほぼ同じ状態に移行した程度であり、安定した挙動を示しているといえる。

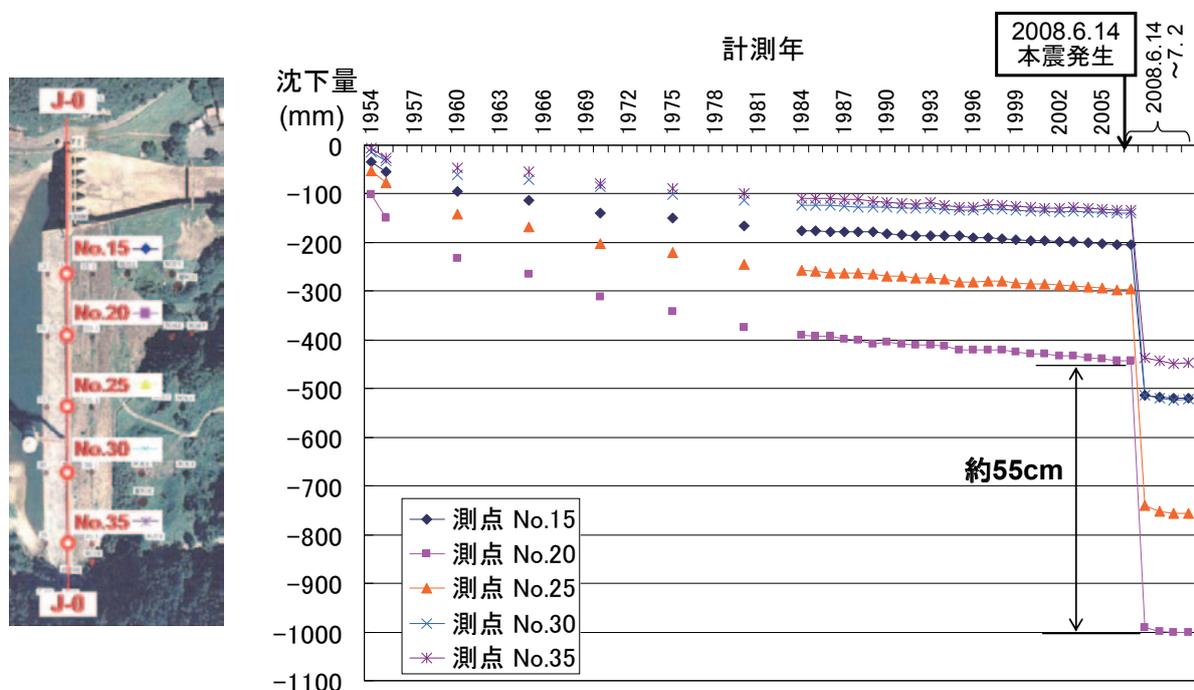
図-5.5 ダム完成後(昭和28年)からの累積沈下量 (J-0:天端測線)

地震による天端測線(J-0)上の沈下量を図-5.5、5.6に示す。最大沈下量は、最大断面であるNo.20断面の天端において約55cmである。また、図-5.7に示すように、No.20断面の断面横断測量の地震前後の比較をみると、変形は天端付近が全体的に大きくなっていることがわかる。また、堤体全体が下流側に変形しており、天端では、前回(平成19年)計測時から下流方向に約53cm変位している。中段標高に着目すると、下流面の小段付近では、勾配変化点のため局所の変形による分もあるが、沈下量約60cm、下流方向へ約72cm変位していたが、上流面は沈下量約16cm、下流方向へ約13cmの変位にとどまっている。これはコンクリート表面遮水壁と水圧によりロック材が拘束されていたためと考えられ、上流コンクリート遮水壁にほとんど変状が見られなかったのに対し、下流法面リップラップのかみ合わせが若干凸凹したこととも整合する。

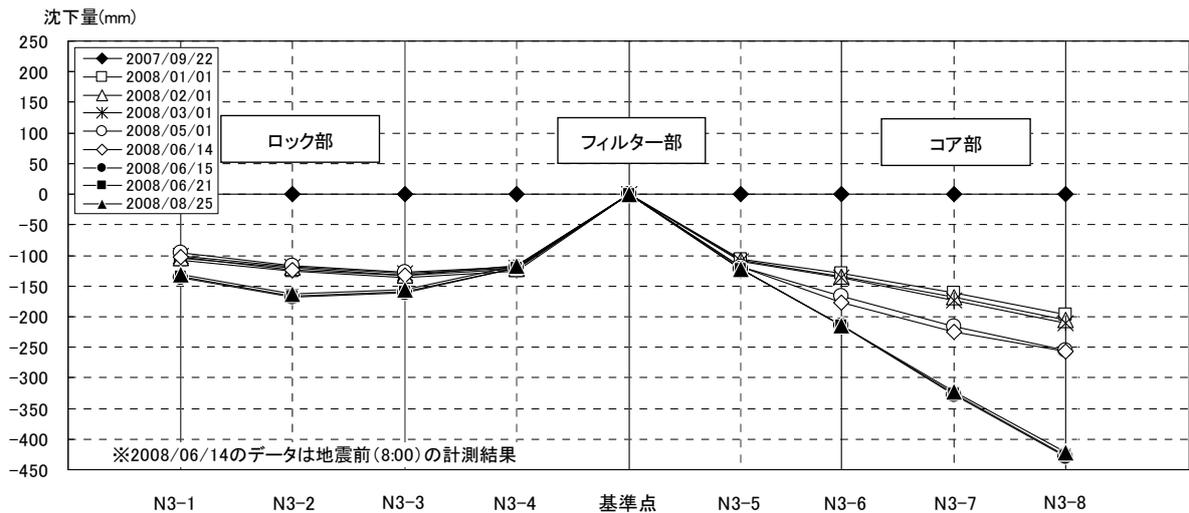
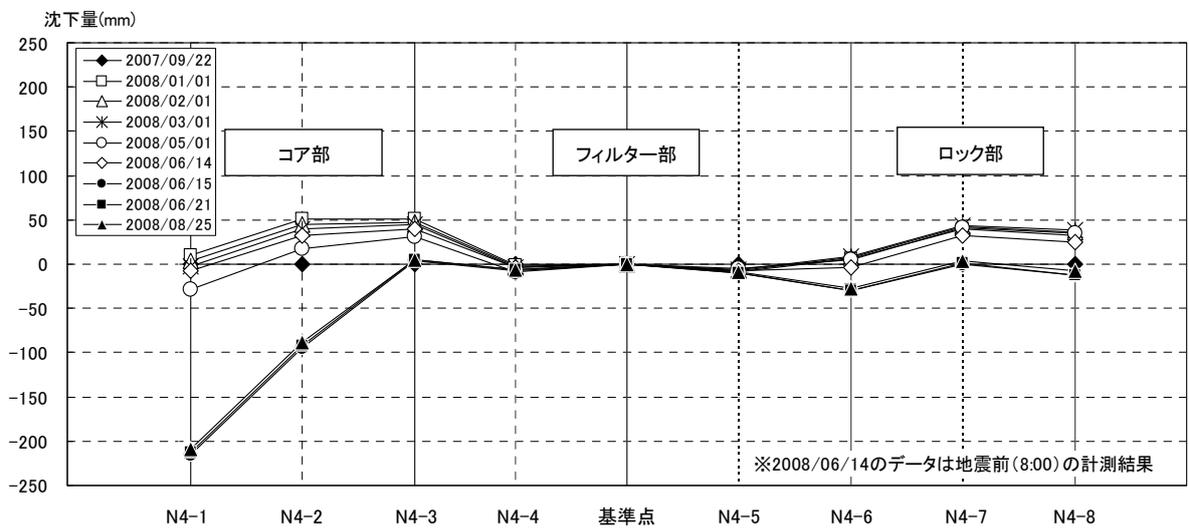
図-5.9 ゾーン別沈下量の推移 (X22 断面 EL. 300m)

亀裂深度を調査するため、写真-5.10～5.13 に示すように、これらの亀裂に着色液を流し込みトレンチ掘削を行った結果、コア部で約 20～50cm、フィルター部で約 50～260cm の深さの亀裂であることが確認された。これは、図-5.9 に示すように、ロックやコアの地震による沈下量がフィルターのそれよりも大きく、その両者のゆるり込み沈下量の違いにより、特にフィルター部にひずみが集中し、深い亀裂が生じたと推察できる。

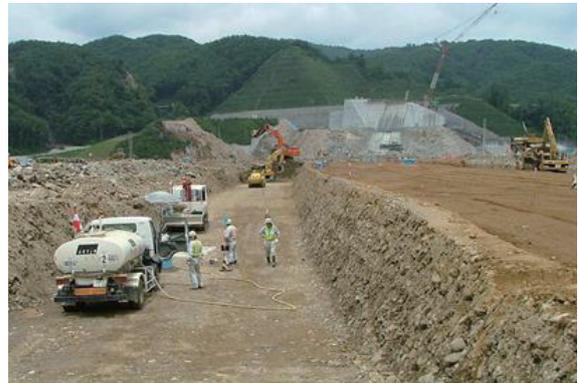
トレンチ調査での亀裂深度や密度の測定確認をもとに、コアとフィルターのゆるみ部分を確定し、ゆるみ部分以深まで確実に掘削除去し、再盛立を実施した(写真-5.14、5.15)。

写真-5.15 フィルターの再盛立のための掘削状況（東北地方整備局胆沢ダム工事事務所提供）

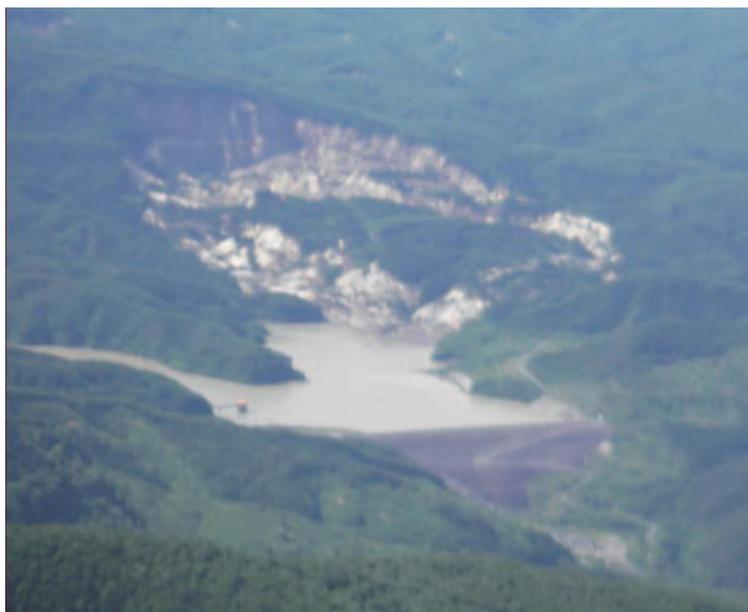
荒砥沢ダムの貯水池では、ダムから左岸上流約 800m の地点で大規模な地すべりが発生した。**写真-5.18** に示すように最大の地すべりは、長さ約 1.3km、幅約 0.8km、容量約 6,700 万 m<sup>3</sup> である。地すべり土砂の貯水池への流入により、貯水位は約 2.4m 上昇した。これは約 150 万 m<sup>3</sup> の土砂が貯水位標高以下に流入した計算になり、ダムの総貯水容量 1,413 万 m<sup>3</sup> の約 10% に相当する量である。当該地すべりについては、「第 3 章 土砂災害」で記述している。

**写真-5.18** 荒砥沢ダムと貯水池周辺で発生した地すべり（6月15日14:24撮影）

地震直後に、地すべりの進行防止に考慮しながら、極力早急に貯水位を安全に低下させるべく、地震直後の水位（6/14 12:00 時点 EL. 270.91m）から夏期制限水位（EL. 268.7m）に向けて 50cm/日の速度で貯水位を低下させた。

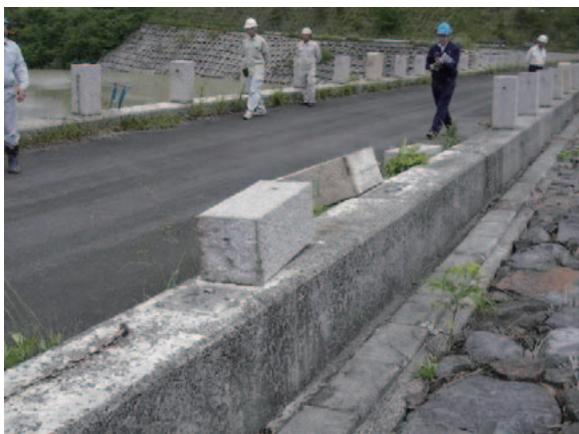
写真-5.19 天端の状況（天端高欄支柱が一部倒壊）

目視による変状の確認を行った結果、写真-5.19 に示すように天端高欄支柱の一部で倒壊があったものの、写真-5.20、5.21 に示すように天端の舗装面には顕著な亀裂は認められなかった。また、地山取付け部継目の開きや右岸側の洪水吐き取付け部に幅 10-20mm 程度の横亀裂が発生していたが、目視確認できる貯水位標高以上の堤体上流面および下流面のリップラップに変状は認められなかった。

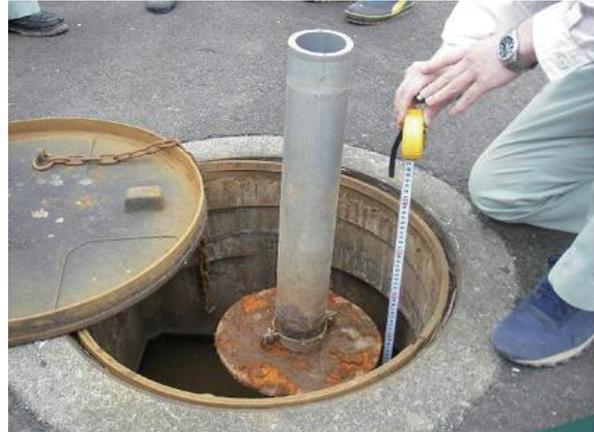
写真-5.22 堤体の沈下により約40cm突出した層別沈下計のパイプ

外部変形計測の結果、ダム天端の上流法肩部（ロック部上）において、最大 20cm 程度の沈下が計測された。また、写真-5.22 に示すように層別沈下計のパイプが 40cm 程度突出していたことから、天端中心に位置するコア部ではロック部以上の大きな沈下が発生していたと推定される。また、下流ロック部のリップラップと洪水吐きシュート部の導流壁との隣接部では、ロック部の 15cm 程度の沈下痕跡が確認できた（写真-5.23）。

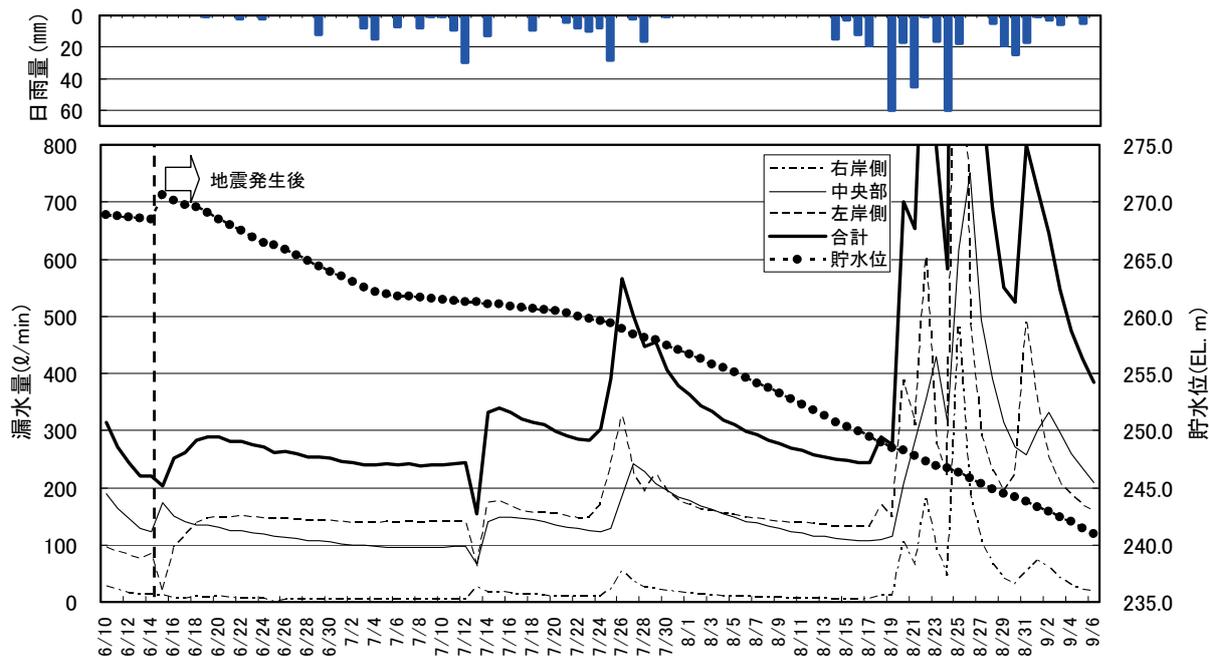
図-5.11 地震前後の漏水量と貯水位の経時変化

当ダムでは、漏水量は、河床部（中央部）、左岸部および右岸部に3分割して、コア下流から下流堤体敷きにドレーンを通して下流法尻で観測している。図-5.11 に、漏水量と貯水位の地震前後の推移を示す。いずれの漏水量も降雨の影響を受けることがわかる。中央部漏水量は、地震直後に、600/min 程度増加したが、貯水位の低下に連動して減少傾向に転じ、5日後程度で地震前の量に回復後、安定した挙動となった。一方、左岸部漏水量は、地震発生前は、840/min であったが、地震発生翌日には 200/min まで減少したものの、その翌日以降、貯水位が低下させていたが、漏水量は増加に転じ、6月19日に1470/min まで増加後、一定値となり安定した挙動となった。右岸部漏水量は、地震前後で目立った変化は確認されなかった。また、漏水の濁度については、3箇所とも地震後上昇（地震前は1ppm 以下）したが、調査時点では減少傾向にあった。河床部（中央部）の漏水濁度については、調査時点（6月16日）でも10ppm を超えていたが、目視によるとほとんど濁りは認められなかった。このことから、濁度計の清掃を行うなどの計器の確認・対応が必要であるとの助言をダム管理者に行った。

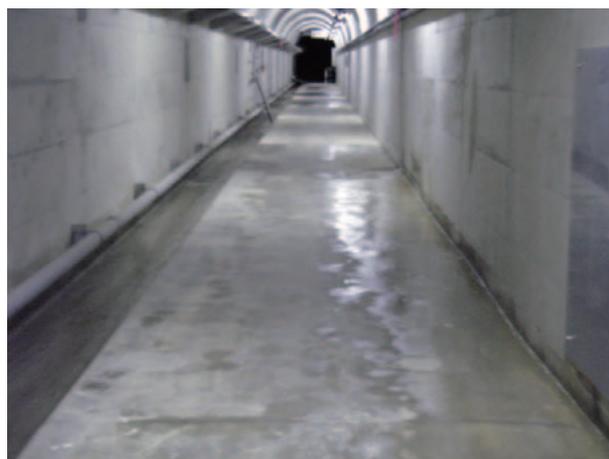
写真-5.24 河床部付近の監査廊の上流側側壁とインバートからのしみ出し

河床部付近の監査廊において、上流側の側壁とインバートとの境界から滴水およびしみ出し程度の漏水が見られた (写真-5.24)。また、監査廊アーチ部の微細な亀裂および監査廊のブロックの継目に地震によると考えられる開きが見られた。

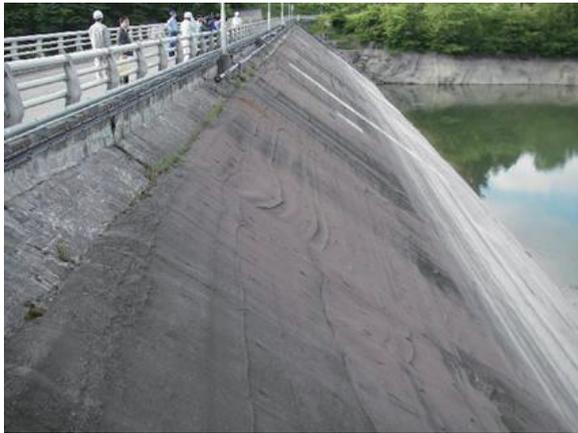
目視による変状の確認を行った結果、写真-5.25、5.26 に示すように上流遮水壁や下流ロック表面に変状は確認されなかった。天端舗装面には顕著なクラックは確認されなかったが、舗装面の下流法肩部に高欄に沿ってダム軸平行方向にヘアークラックが確認できた(写真-5.27)。また、ゲートに変状は認められなかった。また、地震後に管理者によってゲートの動作確認が実施され問題はなかったことを確認している。

写真-5.25 堤体上流遮水壁の状況（地震による変状は認められない）

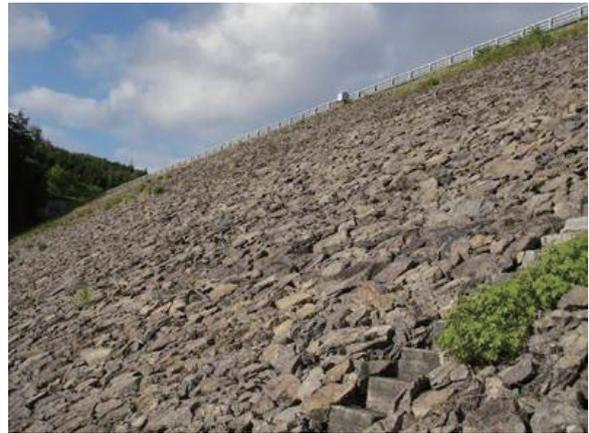
写真-5.26 堤体下流面の状況（リップラップのずれも認められない）

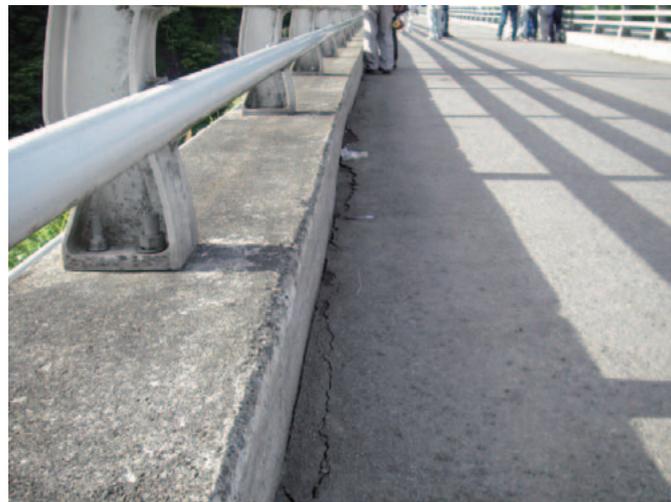
写真-5.27 下流法肩部の高欄に沿って発生した舗装面のヘアークラック

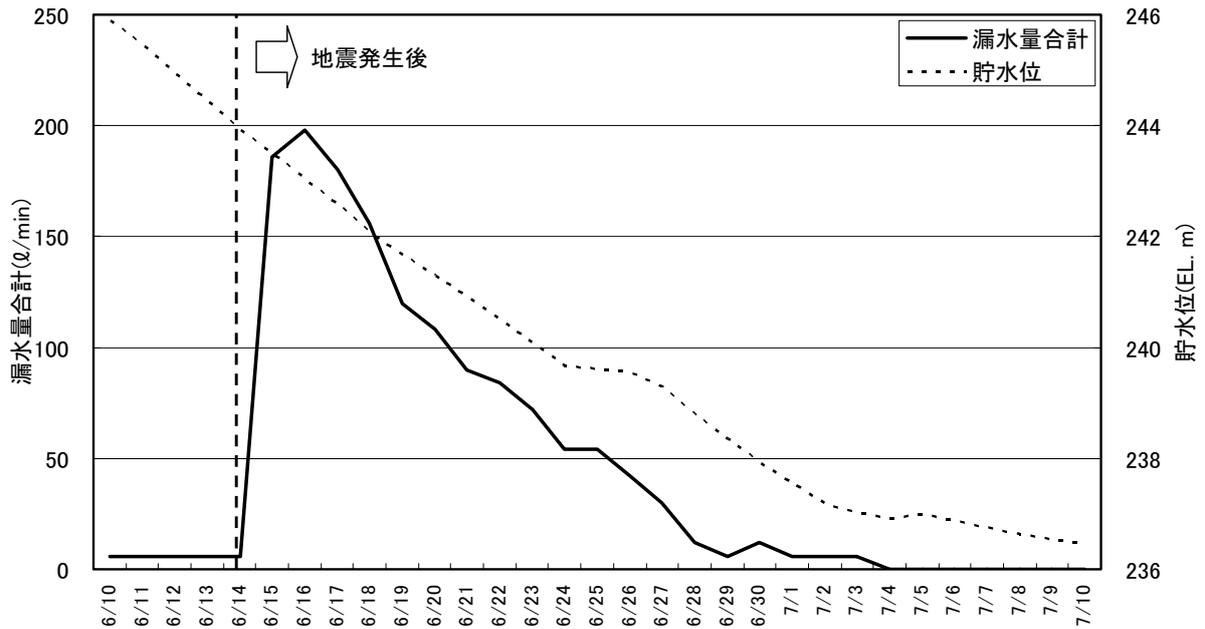
図-5.13 地震前後の漏水量と貯水位の経時変化

監査廊内で計測している漏水量は地震後、一時的に若干増加したが、その後、地震前の量に戻っていることを確認した。また、堤体を通じた漏水を集水しているパーシャルフリーユームの漏水量は、図-5.13 に示すように地震発生翌日に 210ℓ/min までの増加を記録したが、その後は貯水位の低下に伴い漏水量も減少した。

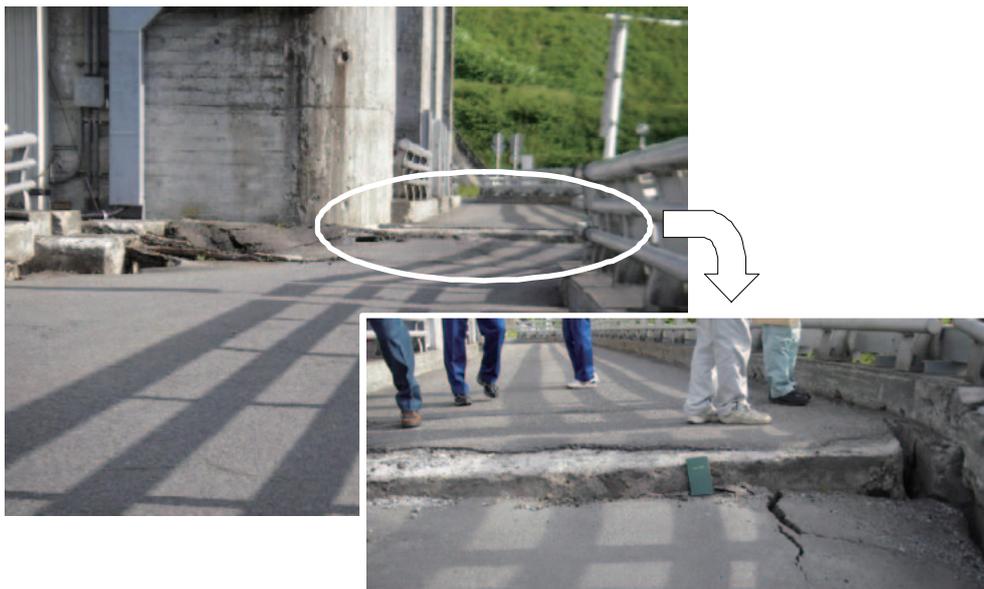
最大約 14cm の天端の沈下が観測され、洪水吐きとフィルダム堤体の接合部天端では、写真-5.28 に示すように約 15cm の段差が生じた。

地震発生翌日の緊急現地調査時点では、ダムの安全性に直ちに問題となるような状態にはないと判断された。しかし、洪水吐きと堤体との接合部の補修にあたっては、堤体ロック材料のゆるみなどの観点から変状部の健全度の調査を行う必要があるとダム管理者へ助言を行った。

写真-5.28 堤体の沈下により洪水吐きコンクリートとフィルダム堤体の接合部に発生した段差 (約 15cm)

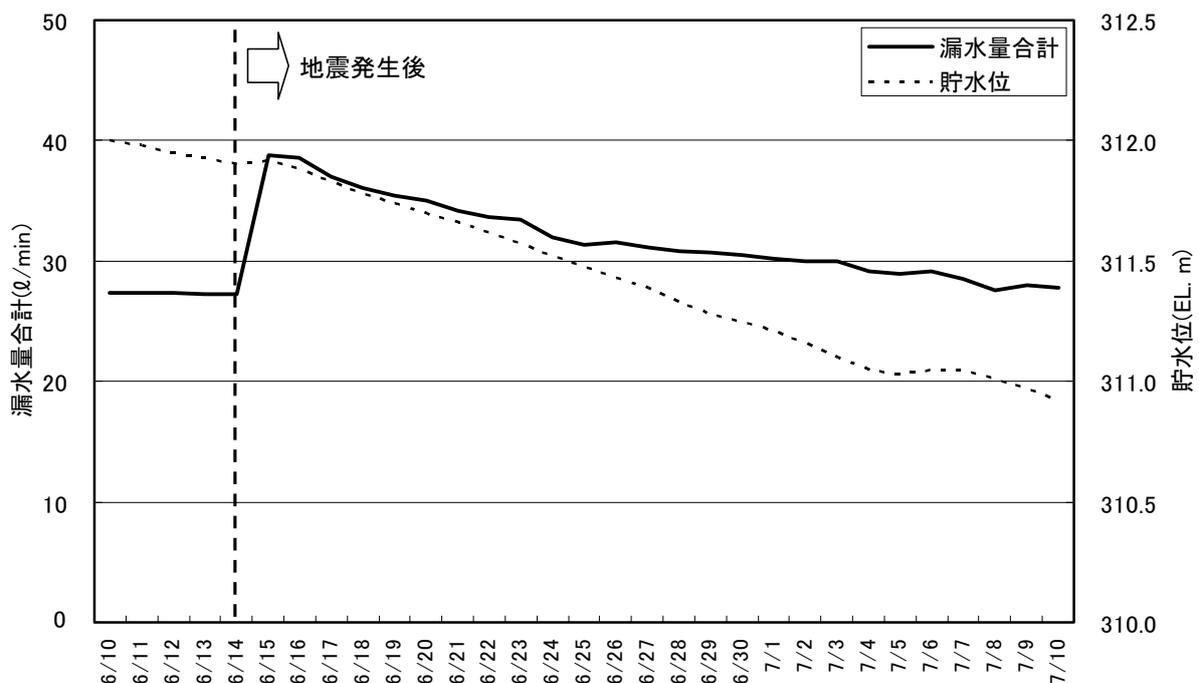
図-5.15 地震前後の漏水量と貯水位の経時変化

漏水量は、図-5.15 に示すように地震前 27.27ℓ/min から地震後に最大 39.34ℓ/min と 10ℓ/min 程度増加したが、地震発生翌日夕方の調査時点では安定してきていた。

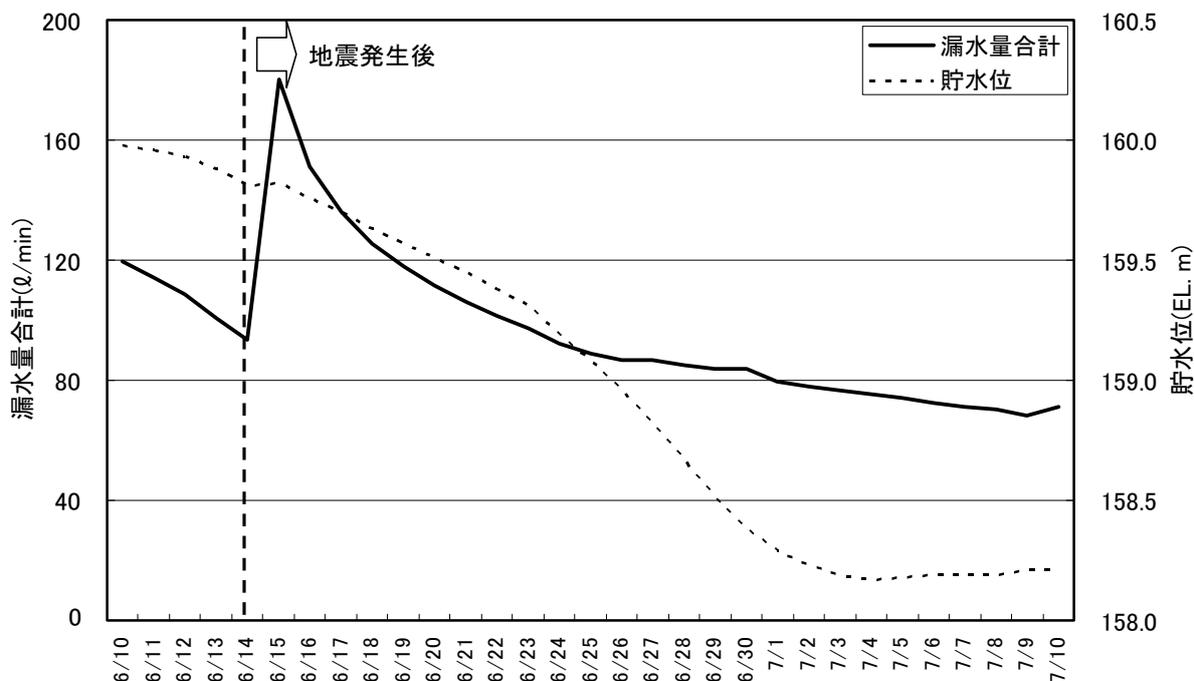
図-5.17 地震前後の漏水量と貯水位の経時変化

漏水量については、図-5.17に示すように地震前90.80/minから地震後に最大194.40/minと2倍程度に増加したが、地震発生数時間後から徐々に減少傾向となった。漏水の濁度については、地震後上昇したが、2日後の調査時点では減少傾向にあった。

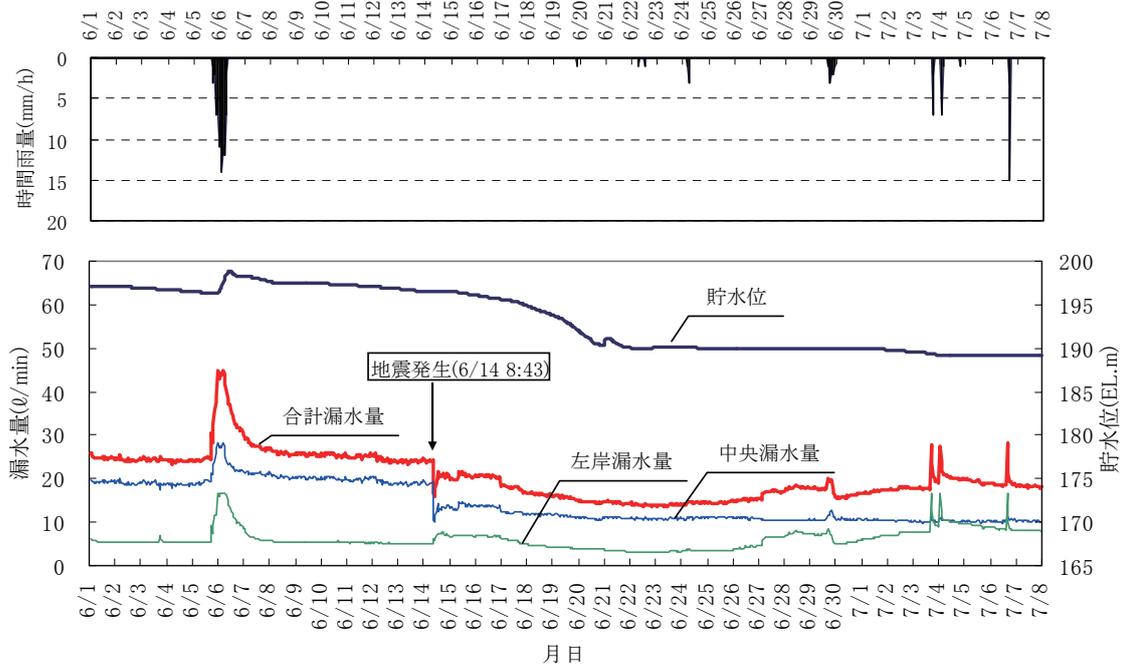
図-5.20 栗駒ダム漏水量の変化

ダム下流堤趾部の漏水観測室において、中央漏水（基礎排水と継目排水の合計値）と左岸漏水（堤体と左岸地山の接合部からの漏水量）が測定されている。漏水量と貯水位の測定結果を図-5.20に示す。

中央漏水量は地震前後で19.20/min（6/14 8:00）から10.40/min（同9:00）に減少し、同11:00の測定では増加に転じた。その後約3日間は貯水位の低下に関わらず130/min程度でほぼ一定であった。左岸漏水量は地震前後で5.10/minから6.10/minに増加し、その後約3日間程度は貯水位の低下によらず、70/min程度でほぼ一定であった。その後、左岸漏水量は降雨や地山湧水の影響によると考えられる変動があるが、中央漏水量は安定している。

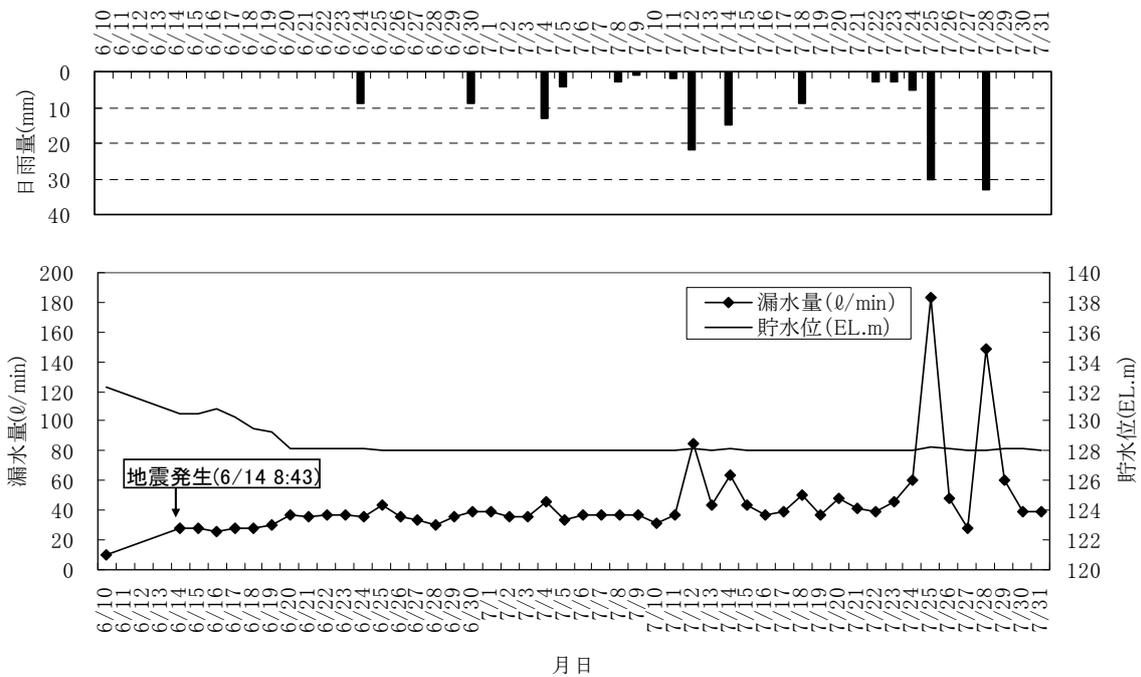
図-5.22 衣川1号ダム漏水量の変化

地震前（6月10日）の測定値9.9ℓ/minに対して、地震後には27.9ℓ/minに増加した（図-5.22）。その後、貯水位の低下に関わらず、降雨によるものと考えられる一時的な増加を除けば、40ℓ/min程度でほぼ安定している。

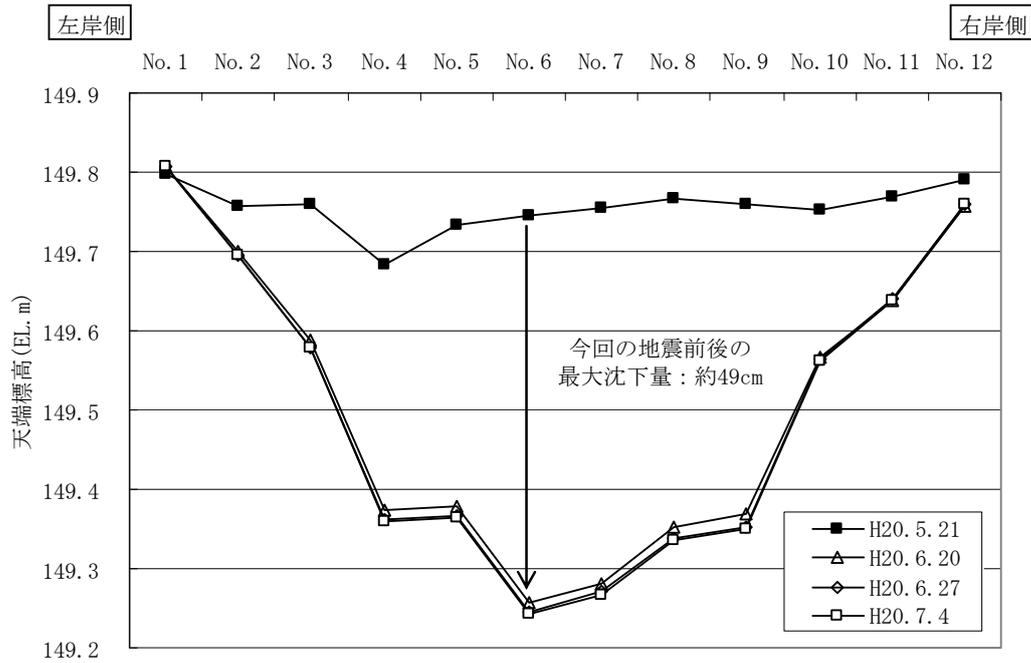
図-5.23 衣川1号ダム天端の累積沈下量の推移

地震前後のダム天端標高の測定結果を図-5.23に示す。地震前（5月21日）に比べて、地震後（6月20日）には、堤体最大断面付近で約49cmの沈下量、水平変位は上流側に最大22cmが観測された。これには、天端上流側法肩の崩壊によって、天端付近が局所的に変形している可能性があるが、天端以外には標点が設置されていないため変位が測定されていないため判断できない。

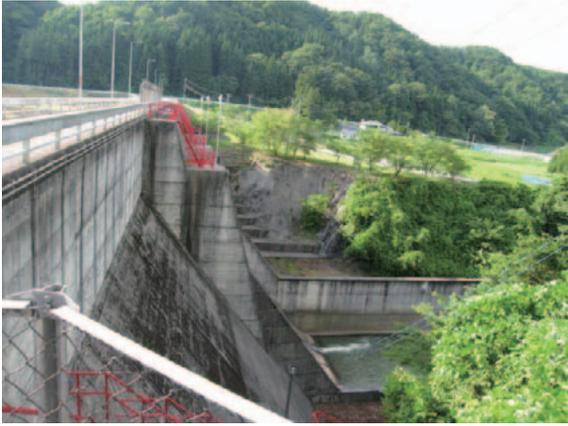
ダム本体の目視観察では、地震による目立った変状は確認できなかった。重力式コンクリートダム部とロックフィルダム部の境界部においても特に変状は観察できなかった（写真-5.48）。

写真-5.46 衣川2号ダム堤体（重力式コンクリート堤体部）

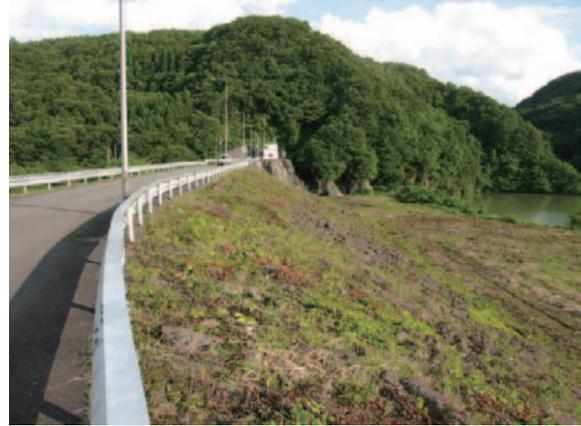
また、ロックフィルダム部の下流で計測されている漏水量が計測されているが、変動はほとんどなかった。

写真-5.47 衣川2号ダム堤体（フィルダム堤体部）

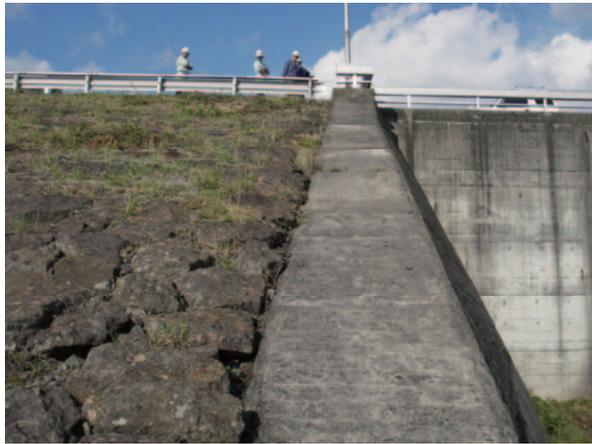
写真-5.48 衣川2号ダム堤体（セパレートウォール周辺上流部）

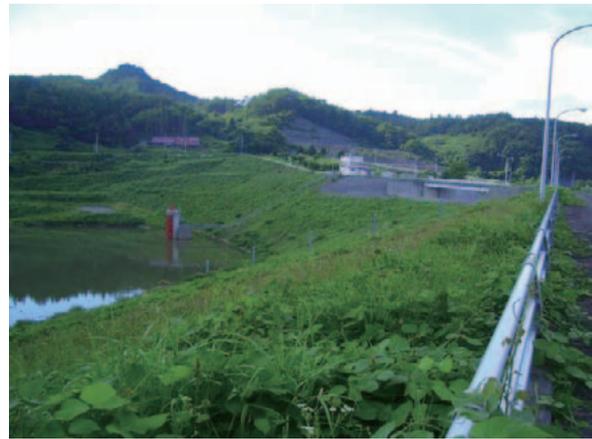
写真-5.49 衣川3号ダム堤体

ダム本体の目視観察では、堤体上下流面が草で覆われており、詳細な目視観察は困難であった。天端舗装には目立った変状はなく、また、上下流の法肩の縁石と天端舗装に僅かな開きがみられたが地震によるものかどうかは明確ではない。また、堤体下流のピットで漏水量が計測されているが、変動はほとんどなかった。

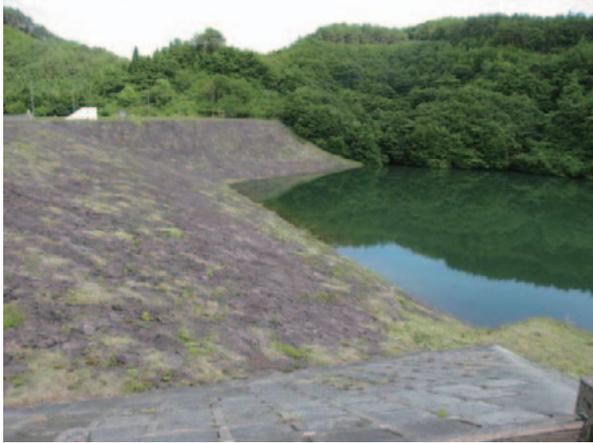
写真-5.50 衣川4号ダム上流面

ダム本体の目視観察では、堤体の左岸取り付け部の天端舗装に亀裂がみられた（写真-5.51、写真-5.52）。その他に、ダム本体には地震による変状は確認されなかった。また、堤体下流部で漏水量が計測されているが、変動はほとんどなかった。

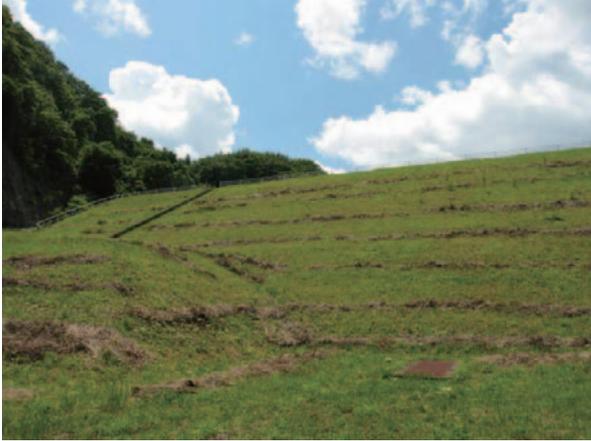
ダム本体の目視観察では、堤体の右岸取り付け部の天端舗装に亀裂がみられた（写真-5.54）。この亀裂は下流法面にもつながっており、この亀裂を頭部とする右岸方向へのす

写真-5.53 衣川5号ダム堤体

べりによって、余水吐き斜路の側壁の上部にある張りブロックに若干のはらみ出しが生じていた。なお、ダム管理者によると、この亀裂は平成15年宮城県沖地震で発生したもので、今回の地震でその亀裂幅が広がったとのことである。

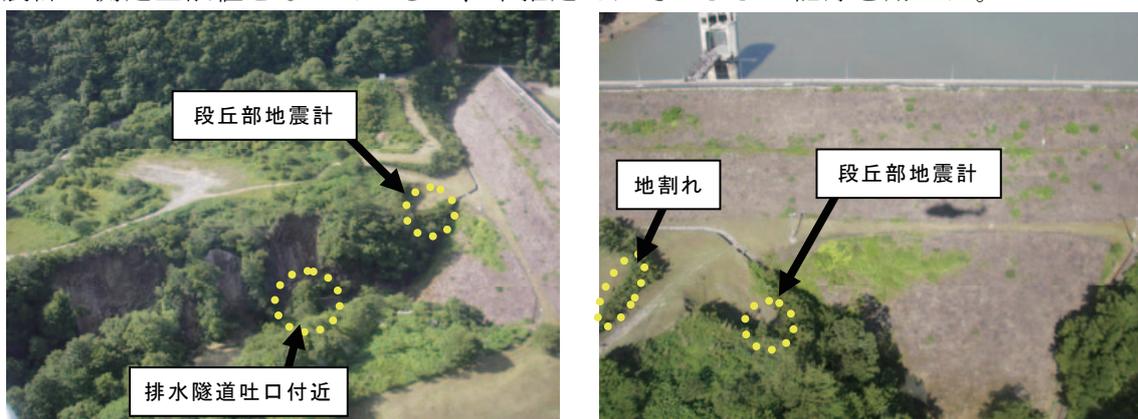
前項でも述べたとおり、段丘部の地盤性状はダム基礎とは異なり、**図-5.28**に示すとおり、ダム下流の段丘の急崖部付近に設置されている。また、地震計設置付近の段丘部で地割れも確認されている。これらのことから段丘部における観測地震動は、サイトイフェクトを強く受けたものと考えられる。**写真-5.55～5.56**に地震後の石淵ダム地震計付近の状況を示す。

写真-5.55 地震計設置位置 (地震後) (1)      写真-5.56 地震計設置位置 (地震後) (2)
