5.7 免震建築物の被害

5.7.1 調査の目的と概要

5.7.2 被害状況調査（現地調査）結果

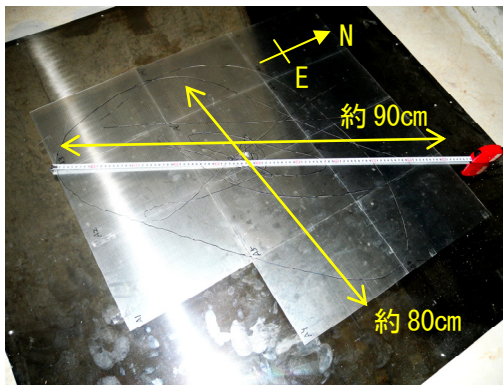
免震層内に罫書き式の変位計が設置されており、最大で正負約 45cm (トータル約 90cm) の軌跡が記録されていた (写真 5.7.2-1)。建築物の設計変位 (地震応答変位) は正負各 33.5cm であり、これを超える数値となっている。ただしこの軌跡は設計上許容される変形量 (設計資料に基づく積層ゴム支承の限界変形 56cm に対してその 0.8 倍、すなわち 44.8cm) にはおおむね収まっている。その他、積層ゴム支承について、化粧カバーのずれや胴部保護ゴムの端部のめくれが見られた (写真 5.7.2-2)。外周部では、非免震部分との接続箇所であるエキスパンションカバー周囲の軽微な変状 (写真 5.7.2-3: モルタルの欠けや金具の変形) があつたが、使用上の問題は見られなかった。

写真 5.7.2-1 野書き式の変位計（以降の写真では「野書き」と記す。）の軌跡（フィルムを重ねて写し取ったもの）

建築物 A の罫書き記録 (写真 5.7.2-1) と K-NET 一の宮、また建築物 B の罫書き記録 (写真 5.7.2-10) と JMA 西区春日を比較した場合、これらには類似性が認められる。また、中央区大江と JMA 西区春日の軌跡は類似しているが、中央区大江の方が東西方向の変位がやや大きくなっている。建築物 G (熊本市中央区) の外側避難階段は EW 方向にせん断破壊が生じているが、このような地震動の方向性に対応しているとも考えられる。

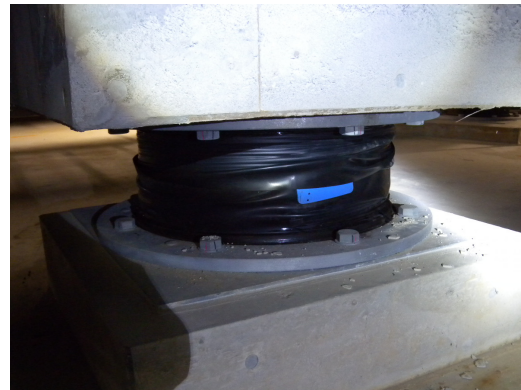
写真 5.7.2-2 積層ゴム支承の変状（化粧カバーのずれ、保護ゴムのめくれ）

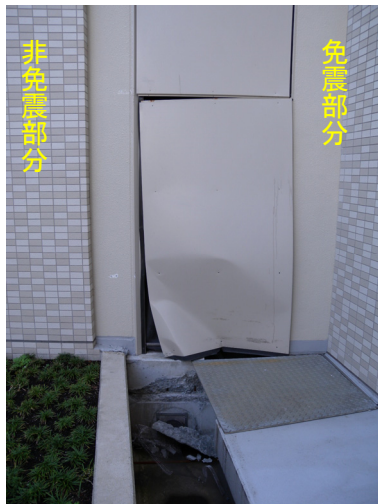
写真 5.7.2-3 エキスパンションカバー周囲の変状

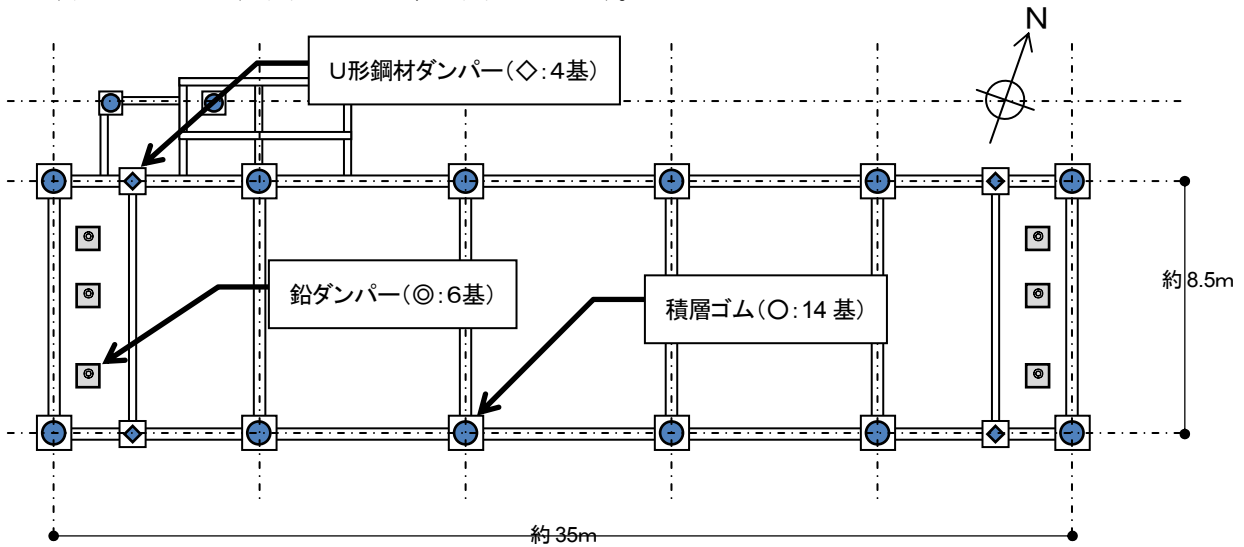
図 5.7.2-2 免震材料配置図（略図）

野書き式の変位計等の設置はなく、最大変位の把握はできていない。免震層内では、構造耐力上主要な部分の被害として、最も外側の床版に直付けして設置されている鉛ダンパーの全て（6基）で、取付け基部と免震層上面のスラブとの定着部が破壊する被害が見られた（写真 5.7.2-17）。鉛ダンパーの屈曲部の表面に生じている皺の目視観察からは、経験した水平変位は10cm以内程度と考えられ、破壊した取り付け基部での変形が原因でダンパーが十分にせん断変形できず、設計で想定した性能を発揮できなかった可能性がある。この被害の要因として、スラブ（Fc27、厚さ220mm、縦横配筋

D13 (SD295A)@100, D) の耐力や基部主筋の定着の不足など、当該部分の設計にあたって地震時にダンパーの基部に生ずる応力の想定が十分でなかったことが考えられる。これに対して、取付け基部にはり等が配置されたU形鋼材ダンパーについては、残留変形（ゆがみ）及び塗料の剥がれなど軽微な変状に留まっていた（写真 5.7.2-18、写真 5.7.2-19）。

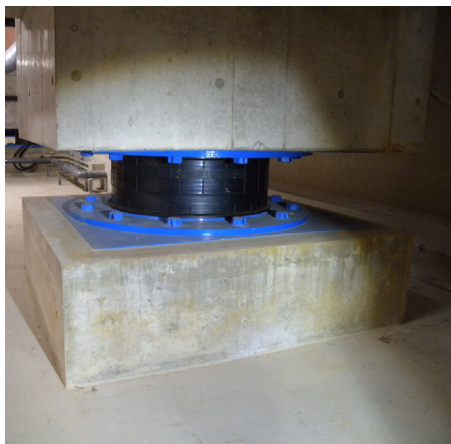
免震層内に罫書き式の変位計が設置されており、両振幅で南北に約 16cm の軌跡を確認した（写真 5.7.2-22）。免震表示（写真 5.7.2-23）は正面玄関周りには見られず、通用口周りに掲示されていた。免震材料及び免震層内外のクリアランス部の変状は、ごく軽微なものに納まっていた。

写真 5. 7. 2-24 積層ゴム支承の状況

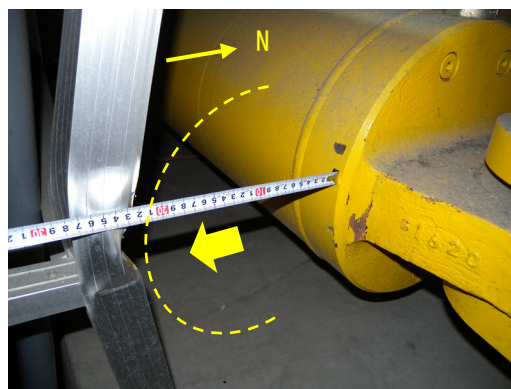
写真 5.7.2-29 オイルダンパー胴部の移動・接触に伴う周囲柵の変形

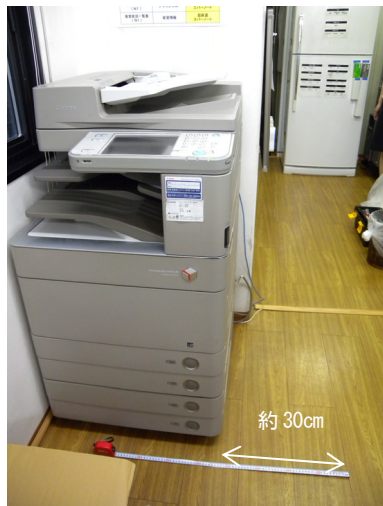
- ・前震、本震共に宿泊室及び1 F 食堂ではいずれも被害（備品落下等も含む）は見られなかった。
- ・前震時に、1階事務室の隅に置いていたコピー機（写真 5. 7. 2-31）が約 30cm 移動した。
- ・本震時に、5階宿泊室での姿見の転倒及び1階事務室のパーティション（写真 5. 7. 2-32）の転倒があった。
- ・本震直後には、免震建築物であるとして1階ロビー内に周辺の通行人も含め約 50 人が避難していた。
- ・他の宿泊施設では、客室のTV転倒やエレベータ停止などの被害で営業できないものがあったが、この施設は継続して営業が可能だった。
- ・免震建築物の揺れ方は、ゆっくりしているが歩けるほどではなく、免震とわかっていても恐怖感のあるものであった。ただし、継続して営業可能だったことなどから、免震の有効性は高いと感じている。
- ・本震の特徴として、初期の上下動が大きかった。前震はそのような感じはなかった。

写真 5. 7. 2-31 移動したコピー機

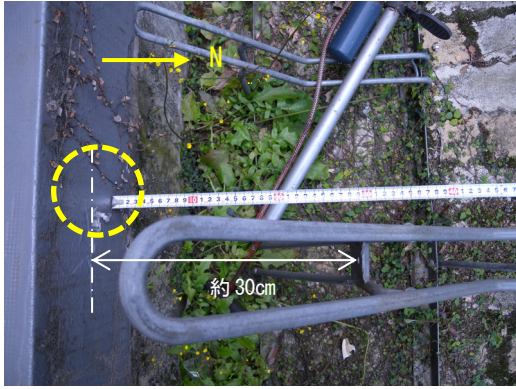
免震層に罫書き式変位計等の設置はないが、A棟では、免震層の変位に伴うものと見られる痕跡として、自転車置き金の金具の変形及び接触、免震層周囲の石の移動、犬走り部分の周囲への接触、エントランス部周囲で柵の脱落等の変状があり（写真 5.7.2-33～写真 5.7.2-36）、北に約 30cm 程度の変位が生じたものと考えられる（他の方向は不明）。

写真 5.7.2-33 自転車置き金の接触跡

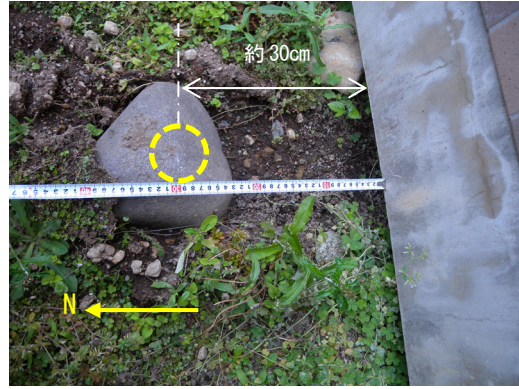
写真 5.7.2-34 免震層周囲の石の移動跡

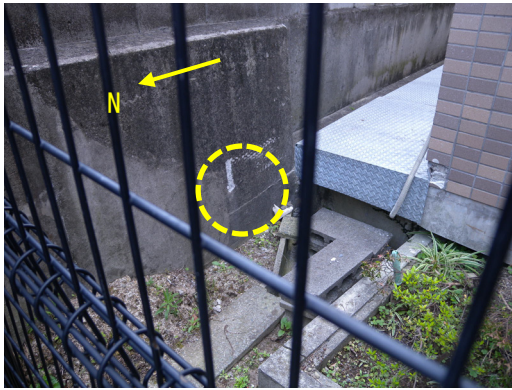
写真 5.7.2-35 犬走り部分の周囲への接触跡

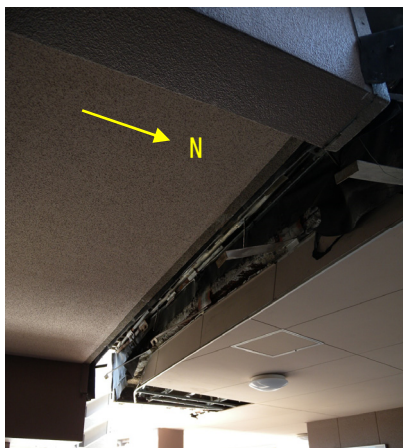
A棟とC棟をつなぐ渡り廊下にはエキスパンションジョイントが設けられていたが、本震後に通行に際し脱落等の危険を生ずる恐れがあり、カバー（天井被覆）が撤去された状態であった（写真 5.7.2-37）。

写真 5.7.2-37 渡り廊下エキスパンション部の状況（天井被覆を撤去済み）

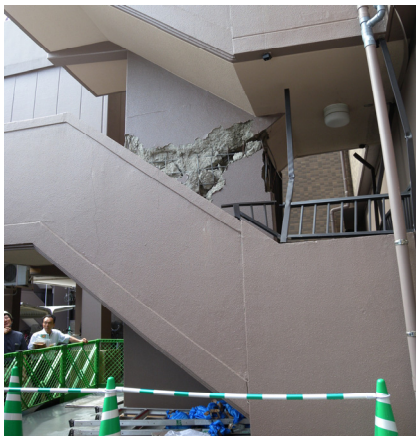
中間階免震となっているB棟は、図 5. 7. 2-3 及び図 5. 7. 2-4 に示す通り免震部分から構面外に張り出して立ち下げる形式で外階段を設けており、階段の脚部の地下にも積層ゴム支承が設置されている。この外階段の被害が大きく、1階階段中央の壁部分のせん断破壊によって使用禁止となっていた（写真 5. 7. 2-39、写真 5. 7. 2-40）。損傷部分の周囲の階段踊り場に設けられた柵の破損の状況から、上部構造が大きく南側に動いた際に、階段下の積層ゴムに生じた水平変形に対して階段中央の壁部分（厚さ 250mm、縦横配筋 D10(SD295A)@200 ダブル、鉄筋端部は閉鎖なし）が面外方向に追従できず、大きく破壊したものと考えられる。

写真 5. 7. 2-40 外付け階段の被害状況② (階段北側)

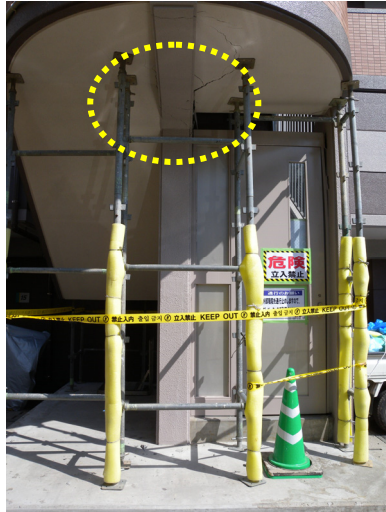
この建築物も5.7.2(7)項の建築物Gと同様に外側に張り出して独立した免震基部を設ける形式の外階段があり、階段部分の損傷等の被害が生じていた(写真5.7.2-45)。また、エキスパンション部の損傷として、カバー(天井被覆)の破損及び二次壁の変形等があった(写真5.7.2-46～写真5.7.2-48)。天井被覆については、管理会社によれば損傷することを想定していたとのことであったが、避難経路部分であることや損傷後の部材の落下の危険があるため、調査時には除去されていた。

写真 5.7.2-45 外階段の被害

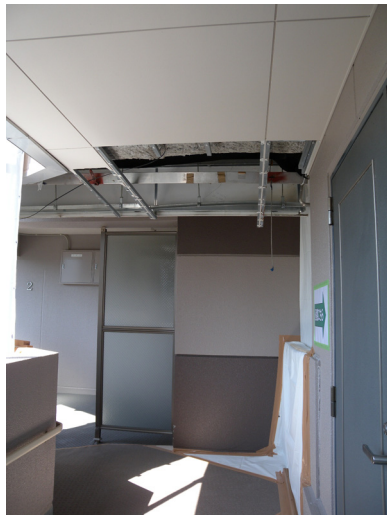
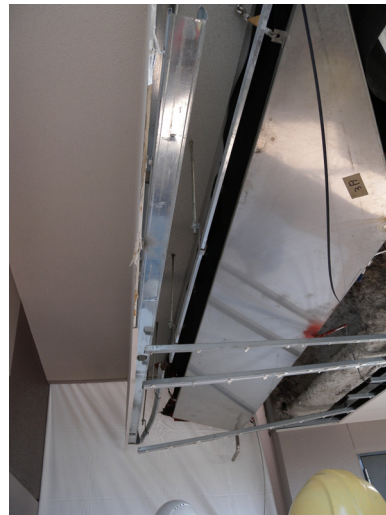
写真 5.7.2-46 渡り廊下エキスパンション部の状況①（天井被覆を撤去済み）

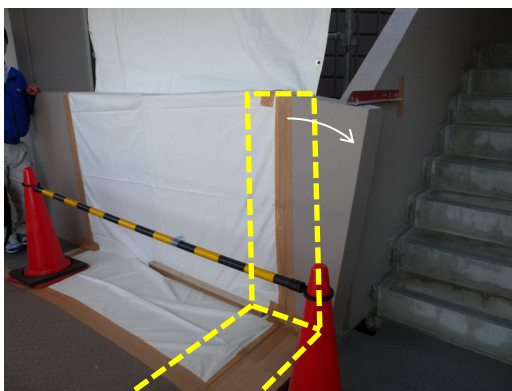
写真 5.7.2-47 同 状況②（二次壁の変形）

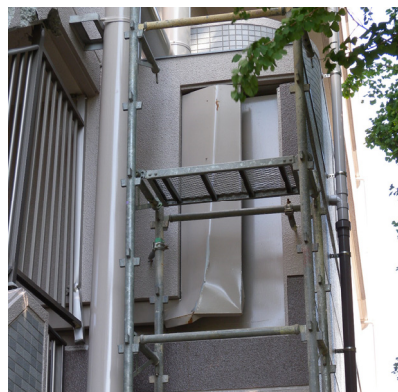
写真 5.7.2-48 同 状況③（カバーの変形）

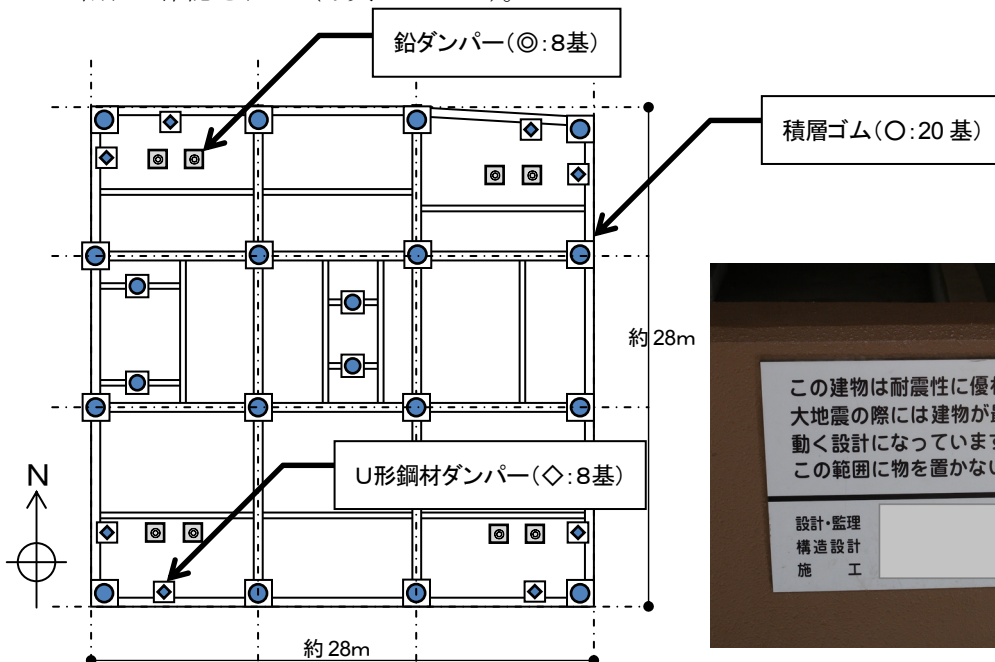
図 5.7.2-5 免震材料配置図（略図）

平面は3×3スパンでほぼ正方形であり、免震層内では、5.7.2（3）項の建築物Cと同様の構造的な被害として、8基取り付けられた鉛ダンパーの全てにおいて、取り付け基部と床スラブとの接合部で破壊を生じていた（写真5.7.2-50）。取り付け基部の主筋は床スラブ内に折り曲げて定着されていたが、この定着部分（D25、90度フック、定着長4d）が耐力不足によって抜け出すことで破壊したものと考えられる。設計図書に基づくスラブの厚さは200mmであった。

また、8基のU形鋼材ダンパーが取り付け基部を免震層外周の大梁に添わせるように配置されていたが、3基で被害を生じていた。取り付け基部が大梁から引き剥がされるように分離し鉛ダンパー同様にスラブとの接合部で破壊を生じたもの（写真5.7.2-51）があった。他に取り付け基部が大梁に対し偏心しないよう取り付けられており被害が見られなかった鋼材ダンパー（写真5.7.2-52）も存在したことから、一体化が十分でなかったために当該部分に想定外の力が作用したためと考えられる。この損傷は床スラブの上面にあたる1階の駐車場部分まで達していた（写真5.7.2-53）。ただし、大梁との一体化が図られていても、梁下端面とダンパー部間で損傷を生じている場合があり（写真5.7.2-54）、基部に対して周囲の部材（大梁）が偏心して取り付けられていることが却って被害を拡大したと考えられる。これらの鋼材ダンパーの被害の要因としては、鉛ダンパーの被害（あるいは建築物Cの被害）と同様に当該部分の設計にあたって地震時にダンパーの取り付け基部に生ずる応力の想定が十分でなかったことが考えられる。なお、写真5.7.2-54ではコアコンクリート部分が落下する重度の損傷に至っているが、この写真は2016年7月上旬（本震後約3か月後）に撮影したもので、別途本震後から約1か月までの期間に実施した現地調査の時点では顕在化しておらず、その後の余震で被害が拡大したものと考えられる。その他、柱直下の位置にない小型の積層ゴム支承の取り付け基部のスラブ下面にひび割れが確認された（写真5.7.2-55）。

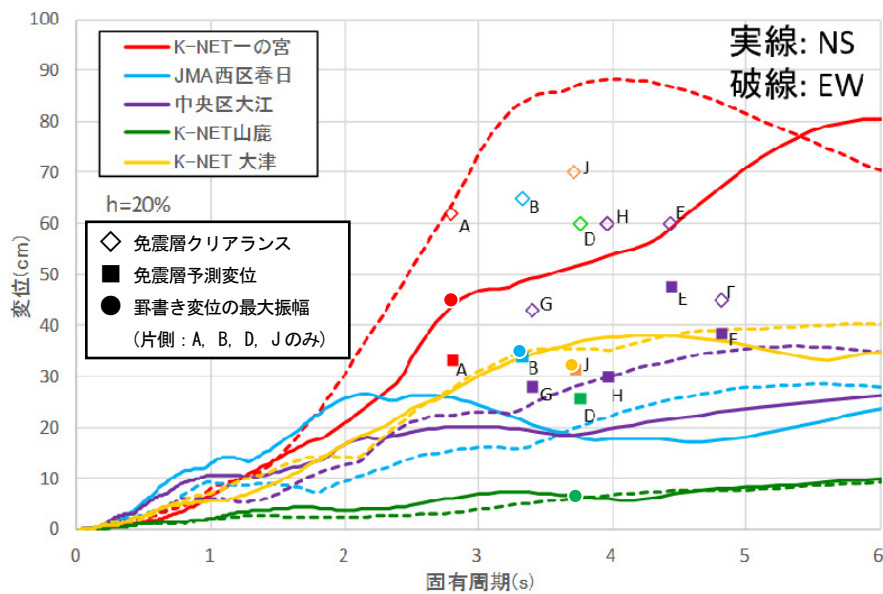
図 5.7.3-2 変位応答スペクトル (h=20%) と免震建築物の設計情報 (免震層のクリアランス及び設計時予測変位)・野書き変位の比較

図5.7.3-2は、各地震記録による変位応答スペクトルである。減衰定数は20%とした。調査対象とした建築物のうち設計図書等から情報が得られているものについては、設計時における免震層の予測変位（■印）とクリアランス（◇印。建築物Gのみ、クリアランス600mmより免震材料の限界変形430mmが小さく、免震層の変位がクリアランスに達する前に免震材料の破断等の限界に至るおそれがあるので、当該限界変位を用いて記入）を各建築物の等価周期（免震周期）と対応させた上で、それぞれの建築物の近傍の観測点に対する線の色と同色でプロットしている。また、野書き変位が得られている建築物A・B・D・Jについては、その最大振幅（片側、●印）を参考として同色のプロットで記入している。近傍の観測点での地震記録の変位応答スペクトルと、これと同色のプロット点で示す設計時の免震層の予測変位を比較した場合、建築物AにおいてはK-NET一の宮のNSとEWの両方向で、建築物JにおいてはK-NET大津のNSとEWの両方向で、それぞれ応答変位が予測変位を上回る結果となっている。

西区春日及び中央区大江の変位応答スペクトルを比較した場合、K-NET 大津がやや大きくなっているが、これらはほぼ同程度の大きさと言える。これらの観測点の近傍に位置する建築物の免震層では、概ね両振幅で 60cm~70cm の変位が観察されている。

このように、今回各建築物について把握した地震時の変位は、極めて稀に生じる地震動（2次設計レベルの地震動）に対し、設計時において予測した免震層変位とほぼ等しいかやや小さめの値であり、これらの地区の免震建築物には、2次設計レベルの地震力が作用したものと考えられる。

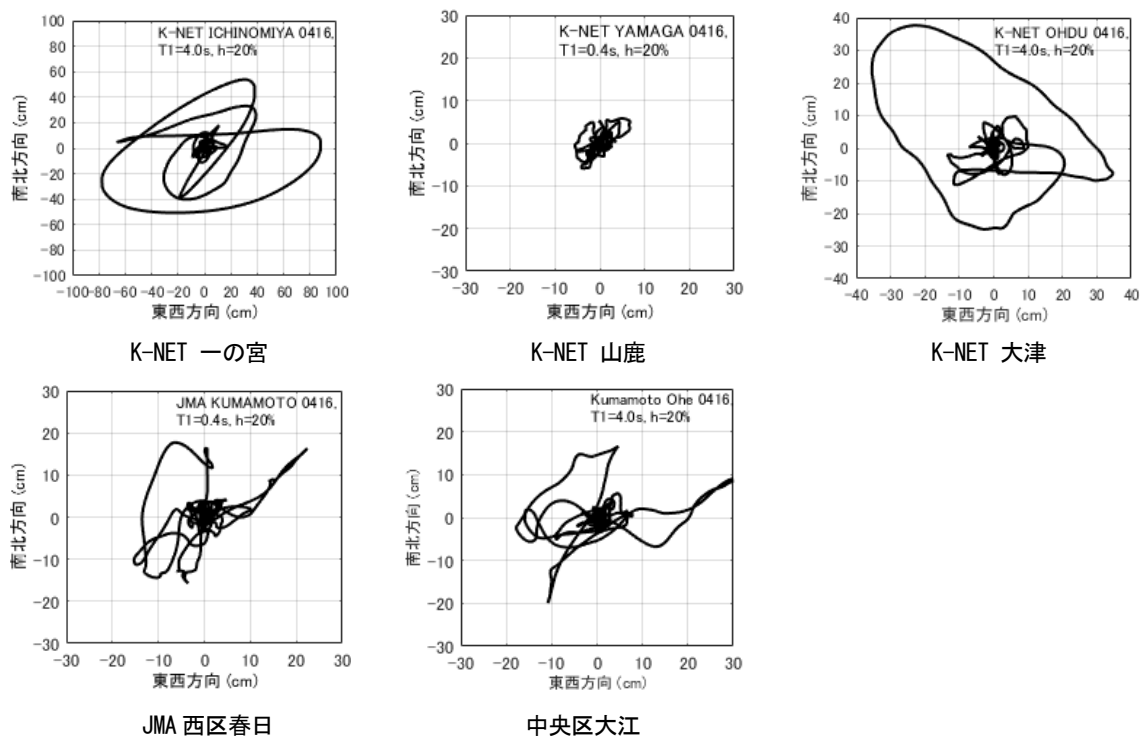
図 5.7.3-3 変位軌跡

図 5.7.3-3 は、各地震動の NS 及び EW 成分を、固有周期 4.0 秒で減衰定数 0.2 (20%) の 1 質点モデルに X 及び Y の両方向に作用させたときの変位軌跡である。

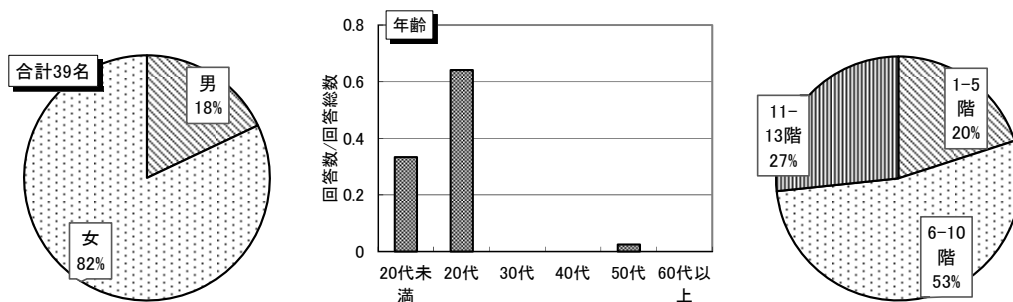
図 5.7.4-3 建築物Cの記入者情報

図 5.7.4-3 は建築物Cの記入者情報である。8割が女性であり、ほぼ全てが20代未満と20代であるという特徴がある。また、階数による分布では中間階がやや多く、上層階(11階以上)・中間階(6~10階)・下層階(1~5階)と分類して分析しても、揺れの感じ方等の傾向は大きく変わらない。

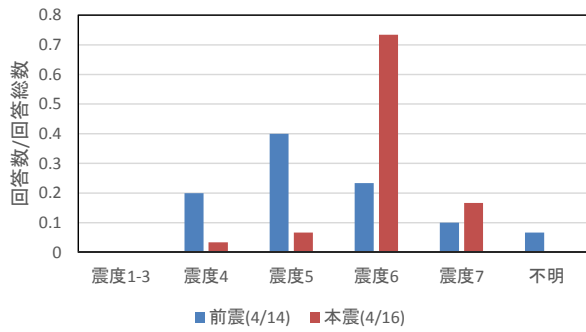
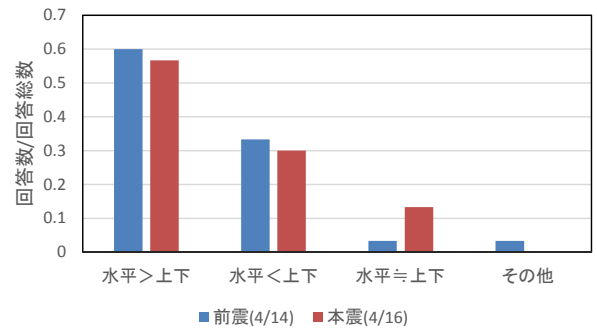
図 5.7.4-1 揺れの感じ方①

図 5.7.4-4-1 及び図 5.7.4-4-2 は、揺れの感じ方について前震(4/14)と本震(4/16)の比較結果である。(a)の震度にした場合は、前震では震度5を中心に分布しているのに対し、本震では震度6以上が90%程度を占めた。(b)の上下と水平の揺れの感じ方であるが、上下より水平のほうが大きいと感じる人の方がやや多い。前震と本震で、傾向はほぼ同じである。(c)の恐怖感については、「かなりあった」が前震では40%程度、本震では80%程度であった。(d)の不快感については、前震では「あまりない」「少しあった」「かなりあった」それぞれの意見が多いが、本震では60%が「かなりあった」と回答している。

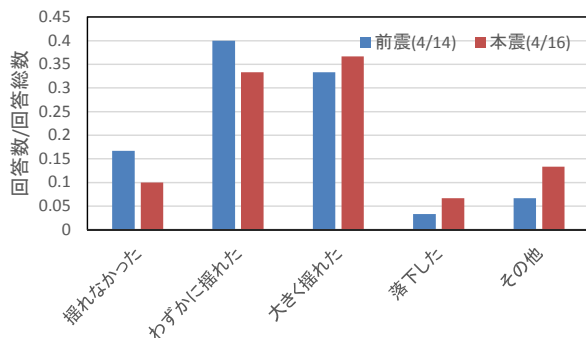
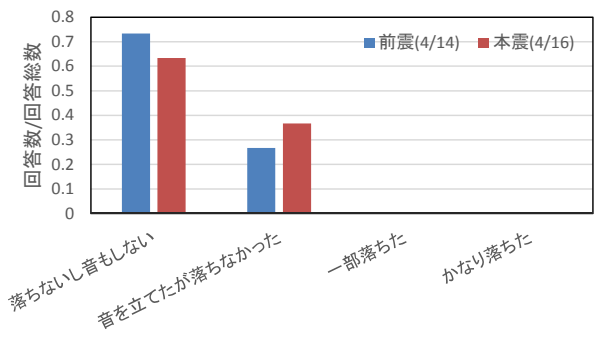
図 5.7.4-5 は吊り下げ物や食器の状況に関するアンケート回答の比較結果である。(a)の吊り下げ物は、「揺れなかった」「わずかに揺れた」「大きく揺れた」という回答が多いが、「落下した」という回答は前震・本震ともに 10%以下であった。(b)の食器類は、「落ちないし音もしない」「音を立てたが落ちなかった」という回答が全てで、「一部落ちた」「かなり落ちた」という回答はなかった。家具に関しては、前震・本震ともに、「転倒はなかった」という回答が約 98%であった。

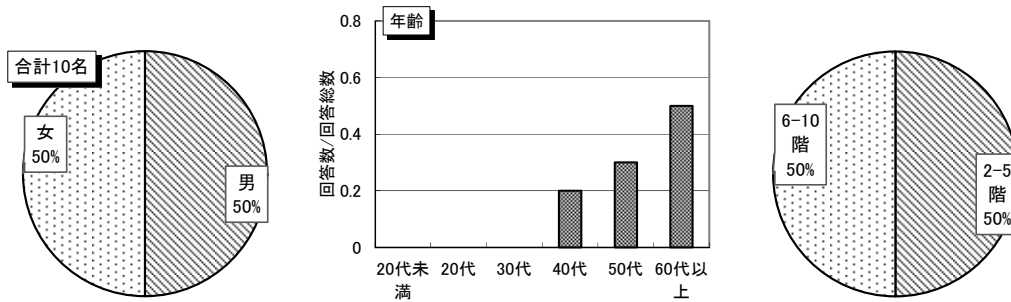
図 5.7.4-6 建築物Gの記入者情報

図 5.7.4-6 は建築物Gの記入者情報である。回答人数が少ないため、階による違いは分析していない。

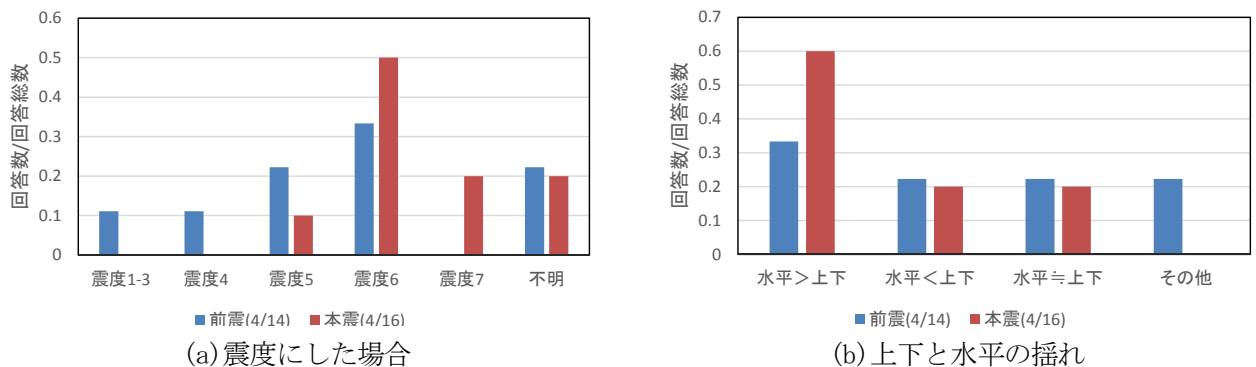
図 5.7.4-7-1 揺れの感じ方①

図 5.7.4-7-1 及び図 5.7.4-7-2 は、揺れの感じ方について前震(4/14) と本震(4/16)の比較結果である。(a)の震度にした場合は、前震では震度5と6が多いのに対し、本震では震度6以上が70%程度であった。(b)の上下と水平の揺れの感じ方であるが、上下より水平のほうが大きいと感じる人の方がやや多い。(c)の恐怖感については、「かなりあった」が前震では30%程度、本震では全員であった。(d)の不快感については、前震では「少しあった」「かなりあった」の意見が多いが、本震では90%が「かなりあった」と回答している。

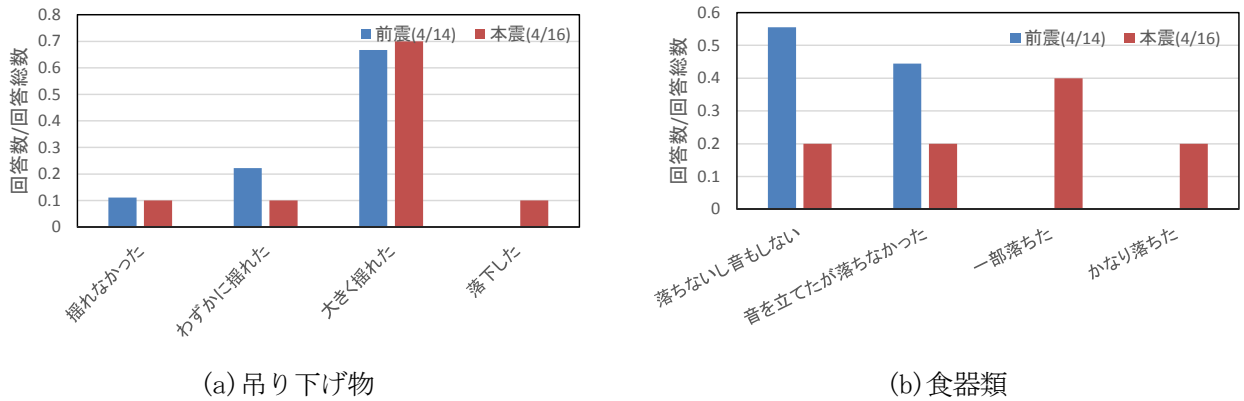
図 5.7.4-8 室内の揺れの状況

図 5.7.4-8 は吊り下げ物や食器の状況に関するアンケート回答の比較結果である。(a)の吊り下げ物は、「大きく揺れた」という回答が多いが、「落下した」という回答は本震で10%であった。(b)の食

器類は、前震では「落ちないし音もしない」「音を立てたが落ちなかった」という回答が全てで、本震では「一部落ちた」「かなり落ちた」という回答が60%であった。家具に関しては、前震では、全てが「転倒はなかった」という回答であったが、本震では「転倒はなかった」が50%であった。

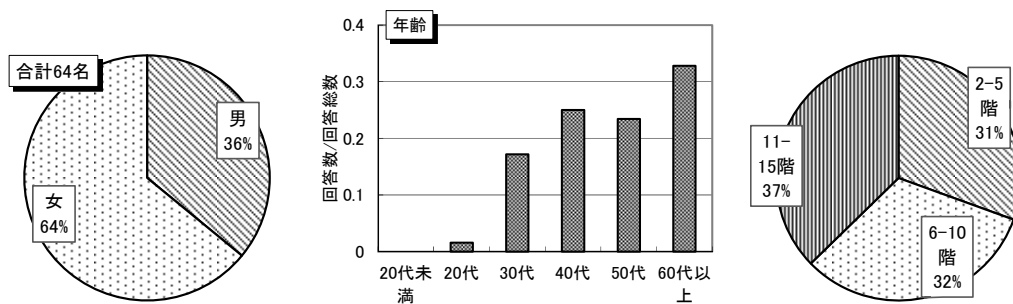
図 5.7.4-9 建築物 I の記入者情報

図 5.7.4-9 は建築物 I の記入者情報である。回答者のほとんどが 30 代以上である。上層階（11 階以上）・中間階（6～10 階）・下層階（1～5 階）と分類して分析しても、揺れの感じ方等の傾向は大きく変わらない。

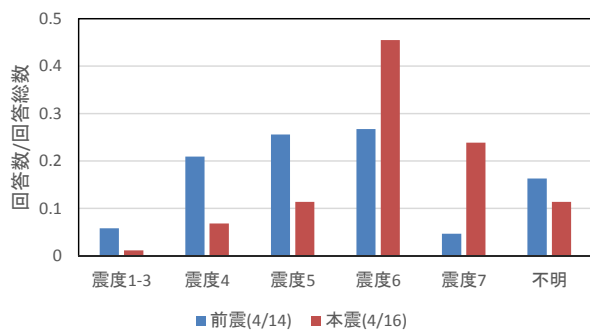
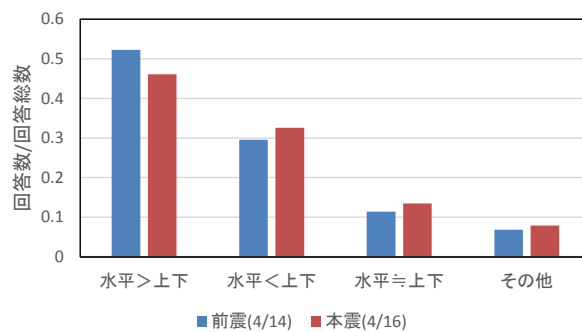
図 5.7.4-10-1 揺れの感じ方①

図 5.7.4-10-1 及び図 5.7.4-10-2 は、揺れの感じ方について前震(4/14) と本震(4/16) の比較結果である。(a) の震度にした場合は、前震では震度 4 から震度 6 に均等に分布しているのに対し、本震では震度 6 以上が 70%程度を占めた。(b) の上下と水平の揺れの感じ方であるが、上下より水平のほうが大きいと感じる人の方がやや多い。前震と本震で、傾向はほぼ同じである。(c) の恐怖感については、「かなりあった」が前震では 50%程度、本震では 70%程度であった。(d) の不快感については、前震では「あまりない」「少しあった」「かなりあった」それぞれの意見が多いが、本震では半数以上が「かなりあった」と回答している。

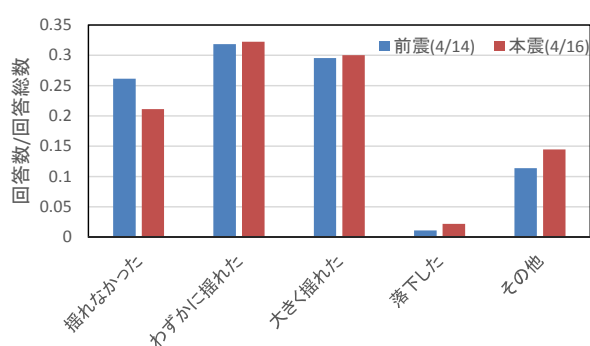
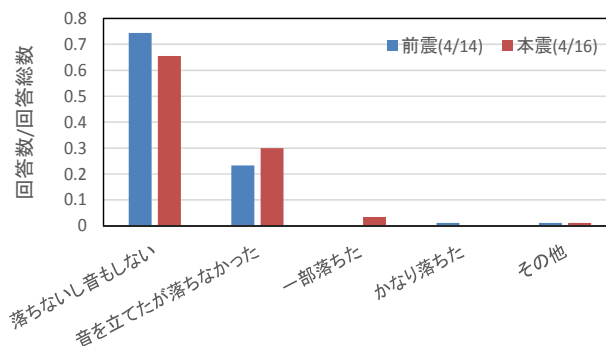
図 5.7.4-11 室内の揺れの状況

図 5.7.4-11 は吊り下げ物や食器の状況に関するアンケート回答の比較結果である。(a)の吊り下げ物は、「揺れなかった」「わずかに揺れた」「大きく揺れた」という回答が多いが、「落下した」という回答は前震・本震ともに3%以下であった。(b)の食器類は、「落ちないし音もしない」「音を立てたが落ちなかった」という回答がほとんどで、「一部落ちた」「かなり落ちた」という回答は5%以下であった。家具に関しては、前震・本震ともに、「転倒はなかった」という回答が約98%であった。

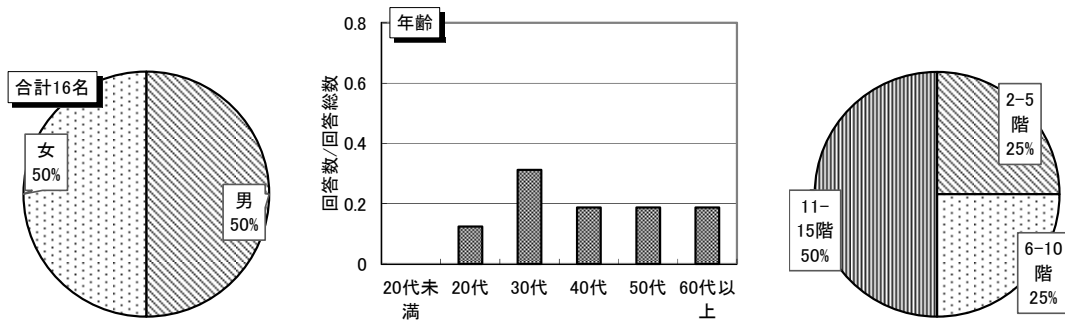
図 5.7.4-12 建築物Kの記入者情報

図 5.7.4-12 は建築物Kの記入者情報である。男女半々で年代の偏りもない。人数が少ないため、階による違いは分析していない。

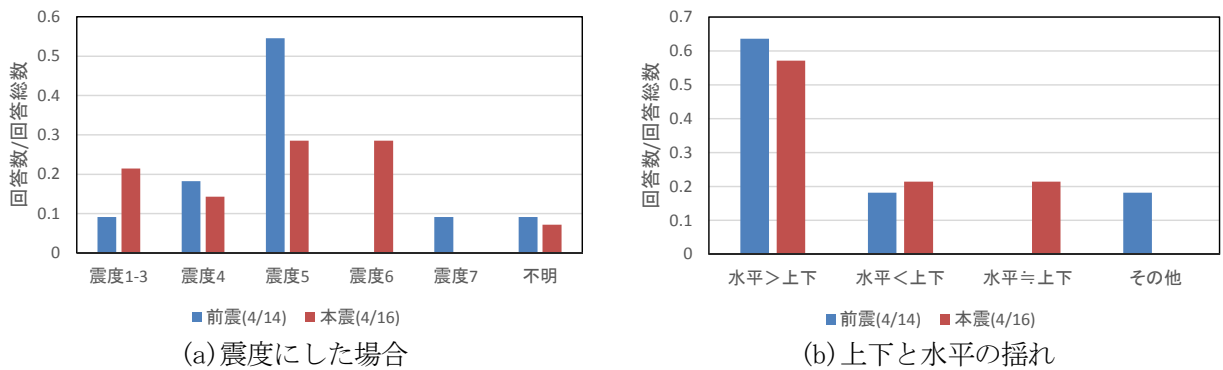
図 5.7.4-13-1 揺れの感じ方①

図 5.7.4-13-1 及び図 5.7.4-13-2 は、揺れの感じ方について前震(4/14) と本震(4/16)の比較結果である。(a)の震度にした場合は、前震では震度5以下が80%以上であるが、本震では震度1-3から震度6までそれぞれ20%~30%程度であった。(b)の上下と水平の揺れの感じ方であるが、上下より水平のほうが大きいと感じる人が多い。(c)の恐怖感については、「かなりあった」が50%程度、「かなりあった」「すこしあった」の合計で約90%であった。(d)の不快感については、本震では「すこしあった」と「かなりあった」の合計が70%以上であった。

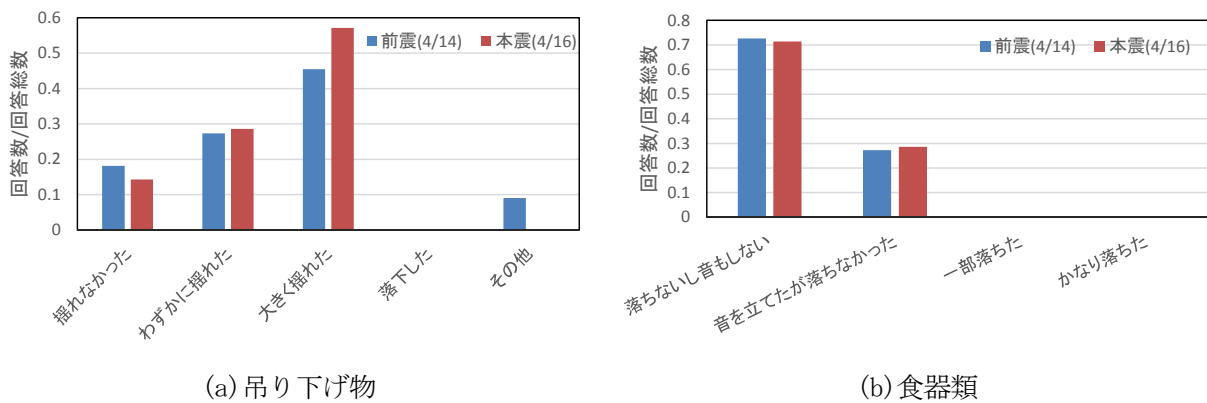
図 5.7.4-14 室内の揺れの状況

図 5.7.4-14 は吊り下げ物や食器の状況に関するアンケート回答の比較結果である。(a)の吊り下げ物は、「揺れなかった」「わずかに揺れた」「大きく揺れた」という回答がほとんどで、「落下した」という回答は前震・本震ともにゼロであった。(b)の食器類は、すべての回答が「落ちないし音もしない」「音を立てたが落ちなかった」であり、「一部落ちた」「かなり落ちた」はゼロであった。家具に関しては、前震はすべての回答が「転倒はなかった」であり、本震では約 90%が「転倒はなかった」という回答であった。
