3. 火災の被害調査

3. 1. 火災被害の様子

3. 2. 焼け止まり線の様子

3. 3. 個別建物の調査結果

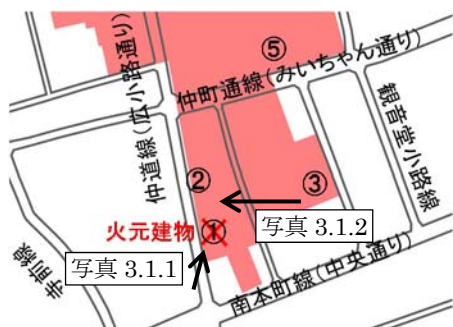
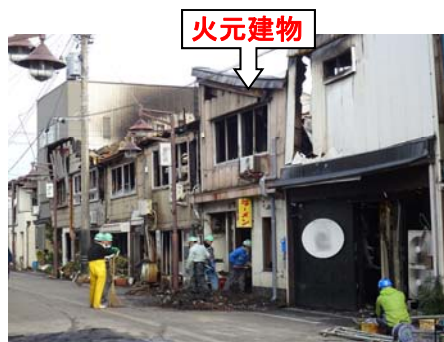
写真 3.1.1 火元建物付近の様子

火元建物は仲道線に面しており、火元建物近くでは、延焼した仲道線沿道の建物の外壁は残っているものの（写真 3.1.1）、背面は完全に燃え落ちるとともに、さらに背後の建物へ延焼拡大している（写真 3.1.2）。また、火元建物付近においては仲道線（道路台帳では幅員 7.5m 前後）西側の街区への延焼は見られない。

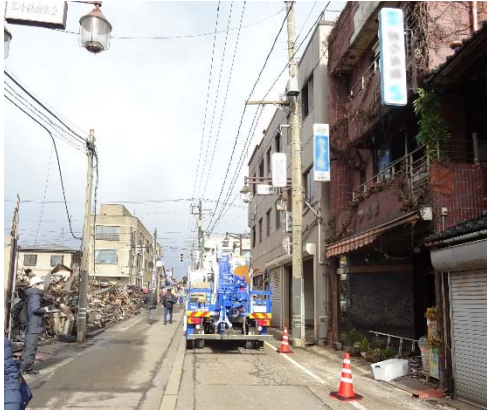
火元建物から約 90m以北の仲町通線を越えたあたりにおいては、仲道線西側の街区での焼失がみられるとともに（写真 3.1.3、写真 3.1.4）、東側へも焼損区域が広がっている（写真 3.1.5、写真 3.1.6）。また、県道西中・糸魚川線（道路台帳では 10m 程度の幅員）北側の街区での焼失もみられる（写真 3.1.6）。

写真 3.1.3 火元建物より北側の仲道線の様子

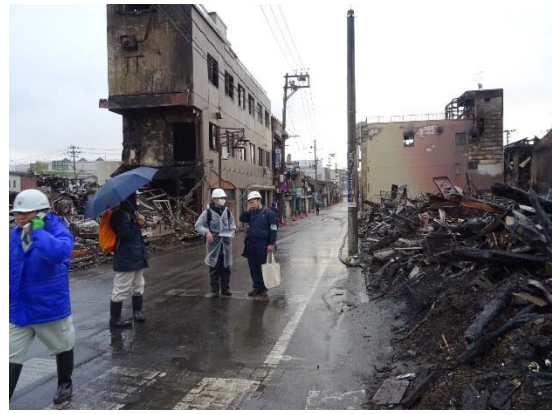
写真 3.1.4 火元建物より北側の仲道線の様子

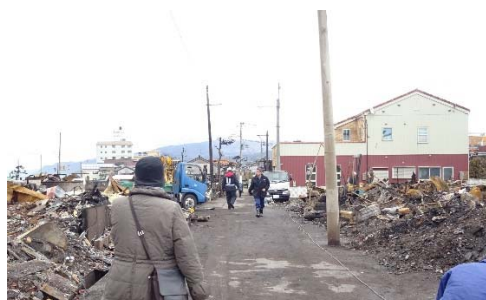
国道8号より1本南側に位置する浜町通線の沿道では、多くの建物が焼損するなか、焼失を免れた住宅(⑫戸建住宅)が1棟あり(写真 3.1.9)、その北側及び東側には駐車場があり、南側は植栽のある庭となっていた。また、延焼は海沿いの国道8号まで拡大している(写真 3.1.10)。

写真 3.1.9 焼失を免れた住宅
 (⑫戸建住宅)

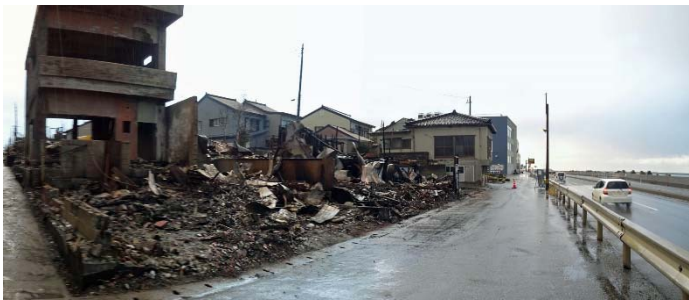
写真 3.1.10 国道8号沿いの様子

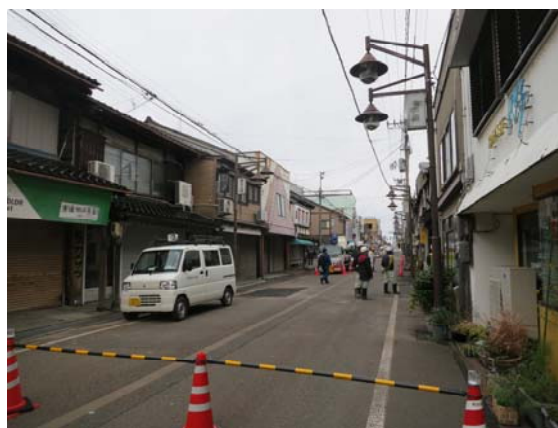
写真 3.2.1.1 は、火元建物と左右の建物を撮影したものである。建物の内部は焼失し、黒く焼け焦げた様子が確認できる。通りに面した外壁は自立した状態で残っているが、これは消防隊の放水により焼失を免れたためと考えられる。開口部はいずれも破損しているが、火炎噴出によるものなのか、放水活動によるものなのかは判断できなかった。なお、開口部上方には加熱痕が残っている建物もあることから、前面道路を隔てた反対側に火炎噴出による放射伝熱があったものと考えられる。写真 3.2.1.2 は南 1 焼け止まり線を南から北に向かって撮影したもの(右手が焼損区域)である。前面道路である仲道線は広小路通りとも呼ばれ、昭和 7 年の大火の後に拡幅されるとされる道路であるが、幅員が約 7.5m (図上計測) と比較的広い。前面道路側からの放水活動があったこともあり、仲道線の対面の建物への被害は認められなかった。

写真 3.2.1.2 南 1 焼け止まり線の様子 (南→北)

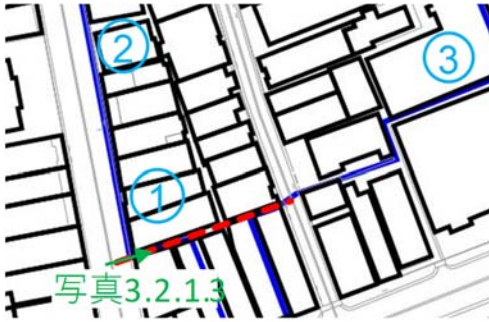
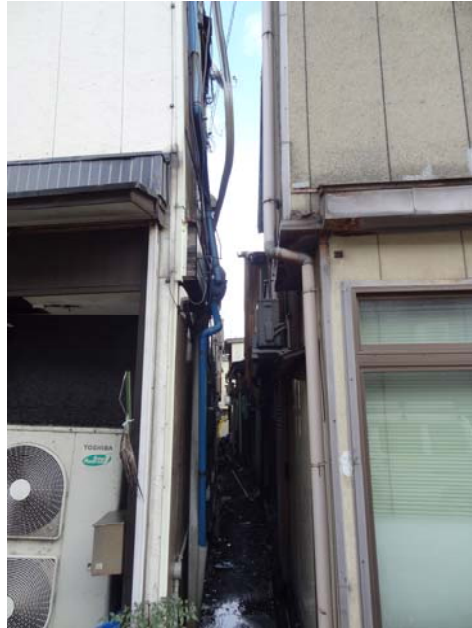
写真 3.2.1.3 南2焼け止まり線の路地

南2焼け止まり線は、幅1m未満の路地である（写真3.2.1.3）。糸魚川市消防本部によると、対面の建物の窓ガラスにひびが入るなどの被害が出たものの、屋内への延焼は免れたとのことであった。狭い隣棟間隔であるにもかかわらず延焼を免れた理由として、消防隊がこの路地に入って放水活動を行ったことと、燃焼領域の風上側にあたるため比較的加熱が小さかったことなどが考えられる。

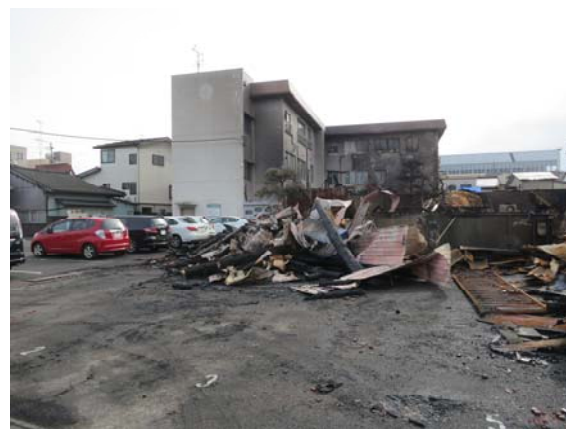
写真 3.2.1.8 南 5 焼け止まり線の様子 (北→南)

写真 3.2.1.8 は、南 5 焼け止まり線を北から南に向かって撮影したものであり、奥に南 4 焼け止まり線の 3 階建て RC 造建物が見える。南 5 焼け止まり線は、駐車場として使用されており、これを隔てた焼損区域内の建物から非焼損区域の建物までの最短距離は約 16.7m (図上計測) であった。非焼損区域側の建物に被害は認められなかった。

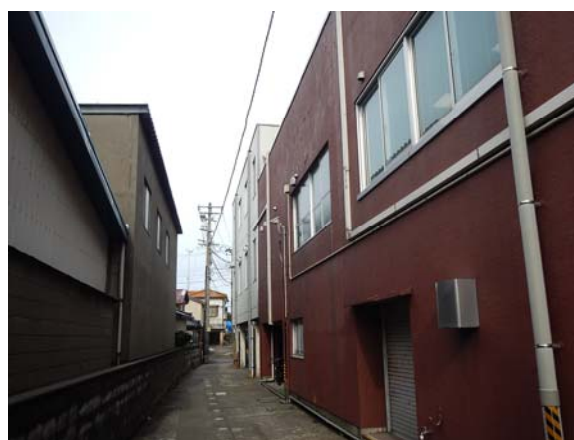
東 3 焼け止まり線の状況を写真 3.2.3.3、写真 3.2.3.4 に示す。それぞれ写真右側が RC 造 3 階建ての⑭事務所建物である。焼損区域に面した西側では、外壁塗装の焦げや開口部のひび割れ、

もしくは屋外配管の溶融などの目立った被害は見られなかった。焼損建物との隣棟間隔は約 5m (図上計測) であった。

写真 3.2.3.4 東 3 焼け止まり線
(写真 3.2.3.3 中央の通路奥から北側に向かって撮影。写真左側が焼損区域)

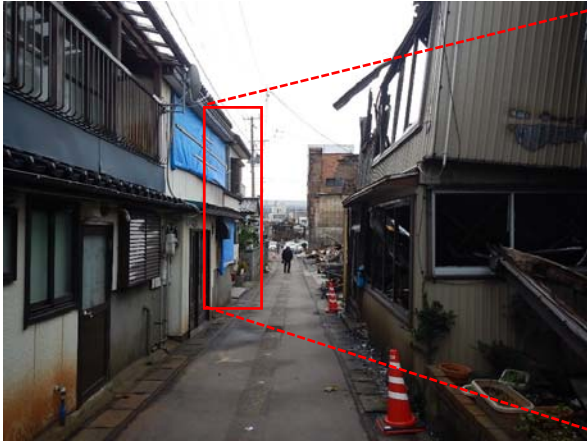
東5 焼け止まり線は、写真 3.2.3.6 に示すように幅員約 2.7m (図上計測) の道路をはさんで木造2階建ての建物が建ち並ぶ通りである。焼損区域からの放射熱等によって対面する建物の開口部のガラスの亀裂や脱落、外壁や玄関扉、樹脂製の排気フード等の変形・変色が確認された (写真 3.2.3.7)。

写真 3.2.3.6 東 5 焼け止まり線
(北側から撮影。右側が焼損区域)

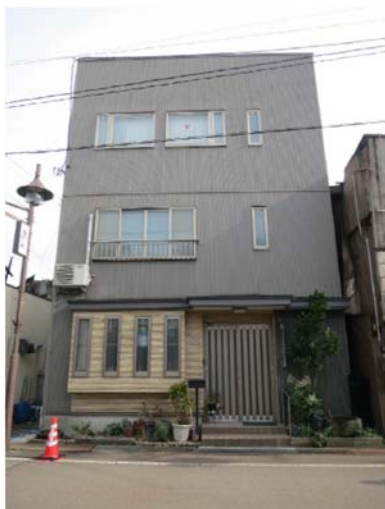
写真 3.3.2.1 は火元建物より5軒北側（風下側）の3階建て住居である。仲道線に面する西側の面を除く3面の隣接家屋が焼失しているが、屋内への延焼を免れている。鉄骨造で外壁の屋外側は石膏ボードを下地とし、鋼製胴縁を設けた上に金属系サイディング張り、屋根は防火野地板の上に金属板張りとのことであった。外壁の開口部には網入りガラスが外側に配置されている複層ガラスが設けられており、開口部寸法も総じて小さい。なお、隣棟間隔は南側は約0.4m、北側は約1.7mである（現地実測）。

写真 3.3.2.1 仲道線側外観（西側）

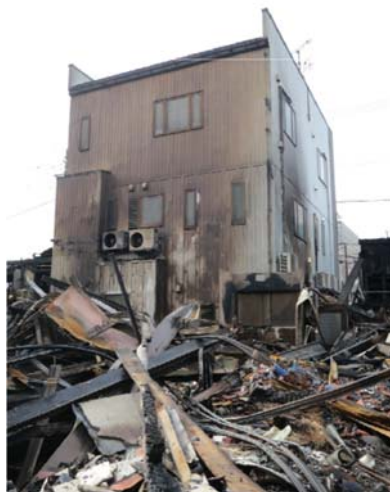
写真 3.3.2.2 東側壁面の様子

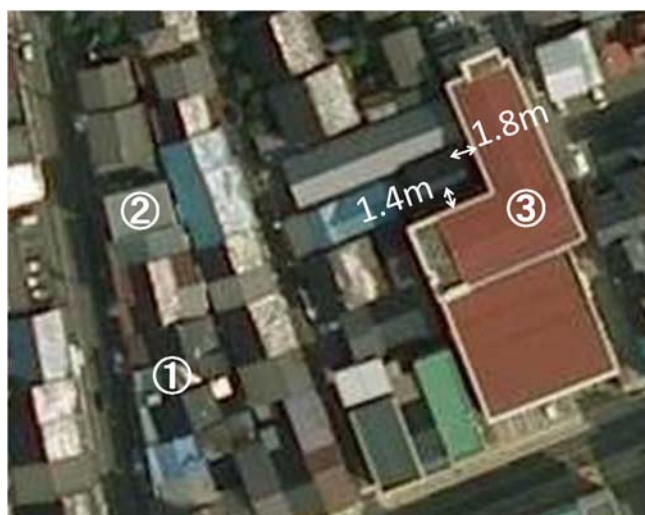
③事務所建物は RC 造 3 階建ての建物で、L 字型平面で隣棟間隔は南北が 1.4m、東西が 1.8m である（現地実測）。外壁モルタルの表層剥離、開口部の網入りガラスにひび割れが見られ、屋根軒先までの加熱痕から、隣接建物からの火炎が建物と同じ高さまで上がっていたことが分かる。また、空調室外機の配管のため外壁に設けられた貫通部を通じて熱の侵入がみられ、1 階及び上層部の屋内側に設置されたプラスチック製品の溶融が見られた。風上側であったため、陸屋根の上には降積した火の粉は見当たらなかった。

写真 3.3.3.3 隣棟間距離
(写真出典：国土地理院撮影の空中写真（2009 年撮影）)

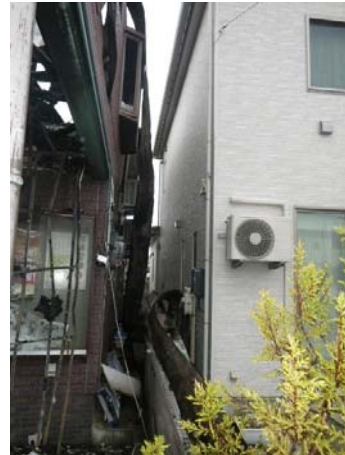
⑤戸建住宅は2階建ての建物であり、南側の前面道路（仲町通線）を挟んで対向する建物からは幅員 8.3m+セットバック 3.5m（現地実測）の離隔距離があり、東側、北側は空地である。西隣の建物より火災加熱を受け、一部開口部の網入りガラスにひび割れが生じているが、内部への延焼は免れている。

写真 3.3.5.2 西壁の状況（開口部が少ない）

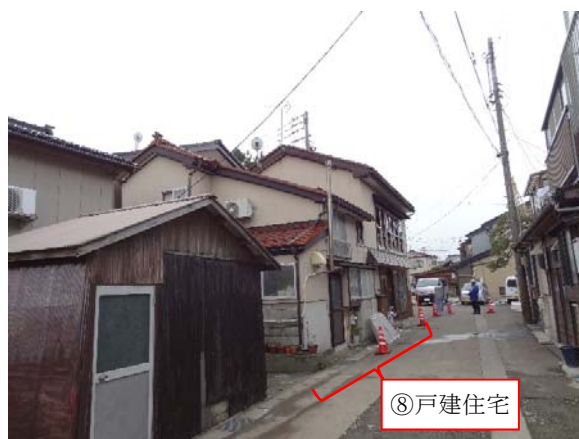
⑧戸建住宅は浜町通線の南側に面し、焼損区域の西端に位置する木造2階建ての建物である。隣接する周囲の建物に火災による損傷は認められず、飛び火によって焼損したと見られる。飛び火あるいは消火活動によるとみられる屋根の損傷及び北側開口部の破損、母屋北東角の軒裏の損傷が見られるが、室内の目立った焼損、北側開口部に煤の付着や火炎噴出の跡は認められなかった(写真 3.3.8.1)。また、北側道路(浜町通線)を挟んで対面する壁面への火災の影響も認められなかった(写真 3.3.8.2)。

写真 3.3.8.2 東妻面と北側道路の様子

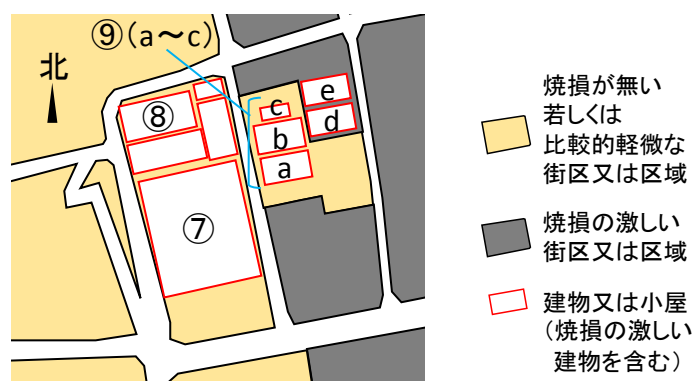
図 3.3.9.1 建物⑦～⑨周辺の建物配置
(国土地理院基盤地図情報を基に作成)

図 3.3.9.1 中の建物 a は木造2階建て戸建て住宅であり、南面及び東面の2階開口部の破損（写真 3.3.9.1 は損傷した開口部の応急修理をした後である）及び南東角の雨樋縦管の溶融などが見られるが、建物内部への火炎の侵入はなかった。南側は隣家の駐車スペースであり、火災当時、車はなかったとのことである。また、東側には建物の痕跡はなく、空地であったことがわかる（写真 3.3.9.1 の手前側）。

図 3.3.9.1 中の建物 b は木造 2 階建ての戸建住宅である。東面の外壁には比較的大きな開口部が設けられており、東側の敷地には近接して木造の焼損建物（図 3.3.9.1 中の d）の一部が残っているが、建物 b には外観の損傷及び内部への火災の侵入は認められなかった（写真 3.3.9.2）。建物 b の北側外壁面には開口部は無く、その前面の北側敷地には小さな小屋（図 3.3.9.1 中の c）が設置されているが、この小屋にも火災の影響は認められなかった（写真 3.3.9.3～5）。

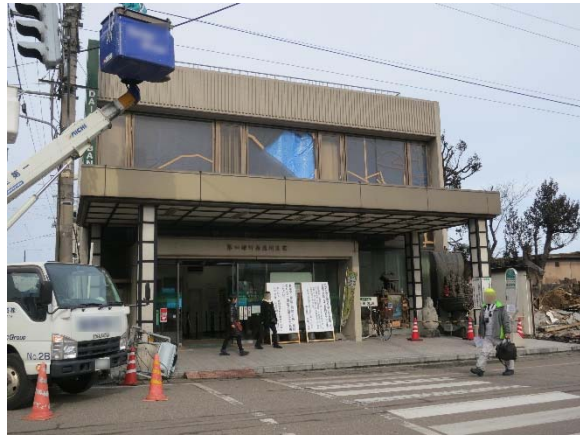
⑩金融機関建物は県道西中・糸魚川線と銀行西線の交差点に面する角地に建っている RC 造 2 階建ての建物である。東側では、火災による加熱によって外壁の塗装が剥がれ落ち、焼け焦げた痕を確認できる（写真 3.3.10.1）。1、2 階の開口部には網入りガラスが使用されていたが、いずれの階でもひび割れが発生しており、2 階のガラスの一部は脱落している。南側では、東側とは異なり、ポーチ部分を含めて 1 階に目立った被害は見られなかった。ただし、普通ガラスを使用した 2 階の窓ガラスはひび割れ、一部で脱落している（写真 3.3.10.2）。なお、西側及び北側では被害が見られなかった。また、屋上には、シート防水層に穴が開いた箇所が多数残されており、多数の火の粉が飛散してきていたものと考えられる（写真 3.3.10.3）。

写真 3.3.10.2 南側の様子

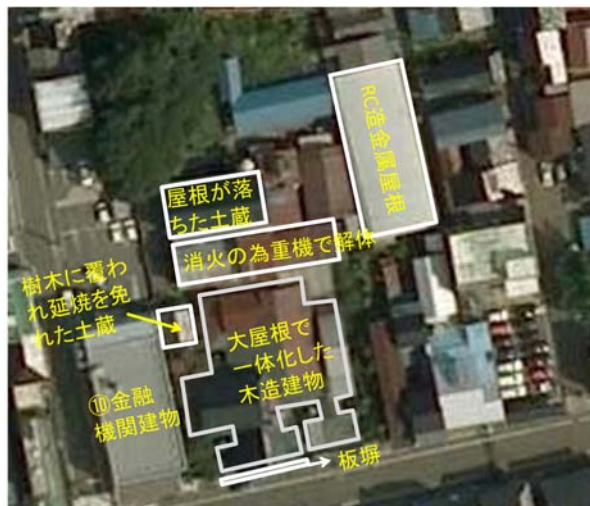
①酒類製造建物は県道西中・糸魚川線に面し、敷地内に複数の建物を有し、主屋として海からの塩害を防ぐため複数の蔵と一体で大屋根をかけた木造建物の他、独立の蔵、納屋が多数存在した。主屋および大屋根で一体化していた蔵2つ、および独立の蔵2つに延焼したが、RC造金属屋根の建物と土蔵1つが内部への延焼を免れている。所有者によると前面道路（県道西中・糸井川線）に面した板塀は焼け残っていたようなので、道路を挟んだ南側建物からの火炎による延焼ではなく、火の粉により主屋が延焼し、敷地内の他の建物に延焼したと考えられる。延焼した独立の蔵のうち1つは木製開口部からの延焼が考えられ、また消火のため重機による破壊消防が行われたようである。もう1つは土蔵であり壁は残っているものの瓦屋根が崩落していた。延焼を免れたRC造は鉄扉およびシャッター前に可燃物が無かったこと、土蔵は入り口に前室が設けられており、2枚の扉が同一直線状になかったこと、また窓開口部前面が樹木に覆われており、火災加熱が遮蔽されていたことが延焼の抑制につながったものと考えられる。

写真 3.3.11.1 延焼前の敷地の様子
（写真出典：国土地理院撮影の空中写真（2009年撮影））

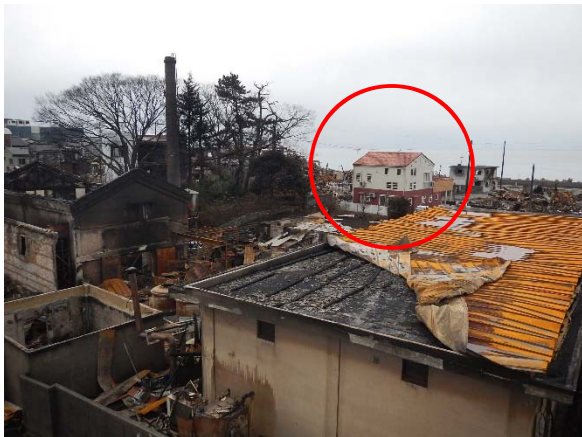
写真 3.3.12.1 戸建住宅(赤丸)周辺の状況

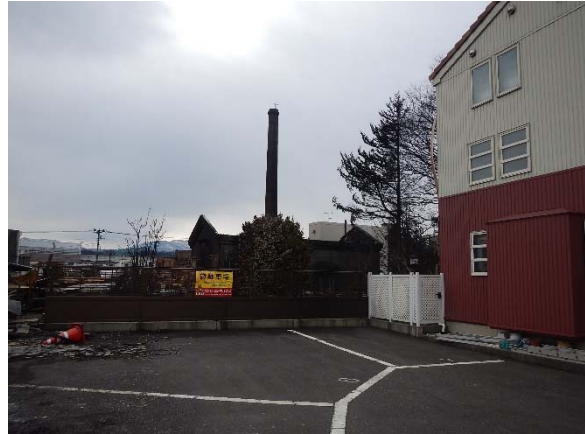
住宅南側は①酒造製造建物の敷地と隣接しているが、①酒造製造建物側の敷地は植栽のある庭になっており、住宅と①酒造製造建物との隣棟間隔は現地での実測で少なくとも10m以上あることが確認された。また、住宅東側には貸駐車場があり(写真 3.3.12.6)、その東側に隣接していた全焼建物(住宅)の外壁とは10m以上離れていた。また西側の隣棟間隔は3m、北側については5m以上と確認された。

写真 3.3.12.6 戸建住宅東側の駐車場

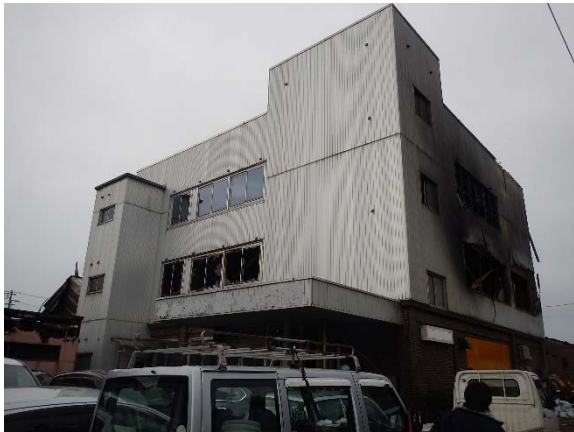
⑬事務所建物は鉄骨造 3 階建ての建物である（写真 3.3.13.1）。2 階のすべての窓ガラスが階段室を除いて脱落し、3 階の窓ガラスは北側と東側において脱落していた。火災当時建物付近にいた事務所関係者によると、建物北側（写真 3.3.13.2）から開口部を通じて延焼したとのことであった。

写真 3.3.13.1 事務所建物南東側の状況

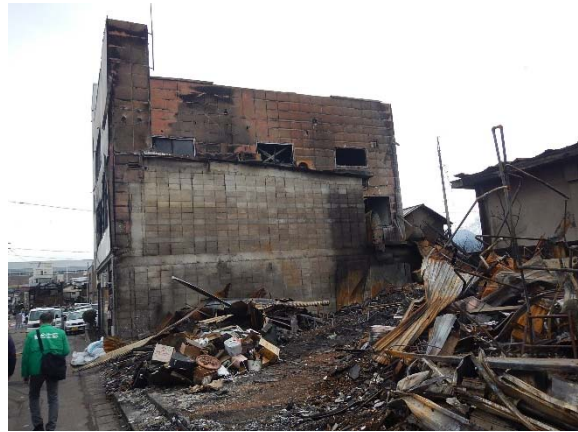
写真 3.3.13.2 事務所建物北側の状況

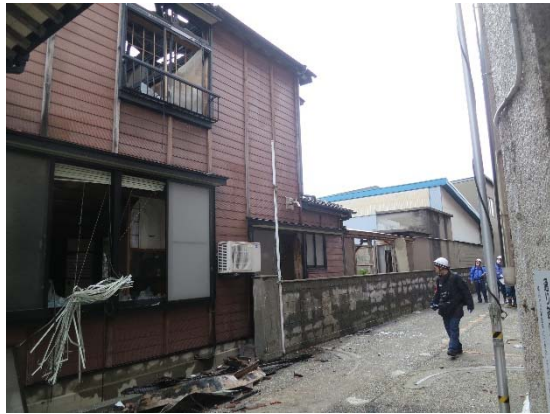
⑭事務所建物は県道西中・糸魚川線の北側に建つ RC 造 3 階建ての建物である。焼損区域に面した西側では、外壁塗装の焦げや開口部のひび割れ、もしくは屋外配管の熔融などの目立った被害は見られなかった（写真 3.3.14.1）。一方で、道路を挟んで本建物の西側に位置する建物においては、屋根は燃え抜けているものの、外壁は自立した状態で残っており、開口部上方の外壁に焼け焦げた痕等は見られない（写真 3.3.14.2）。なお、国土地理院が 2009 年に撮影した空中写真によると、これらの建物の隣棟間隔は約 7m となっている。

写真 3.3.14.2 西側の建物の様子

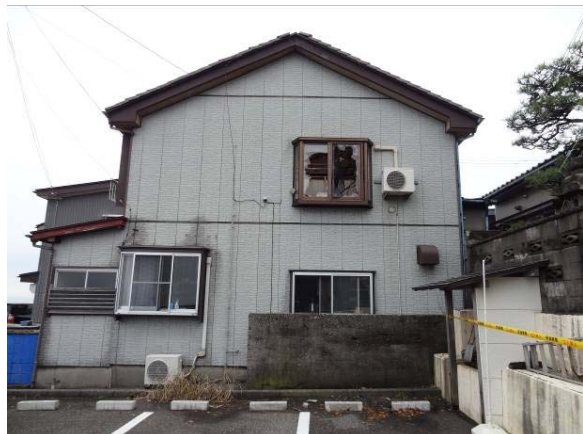
⑮戸建住宅焼損区域の北西端に位置する木造2階建てで、飛び火したと見られる建物である(写真 3.3.15.1)。飛び火した点から小屋裏に拡大した火災によると見られる屋根の損傷が確認できる(写真 3.3.15.3) ほか、火災によるものかは不明であるが、2階開口部の破損が確認できる(写真 3.3.15.2)。東側及び南側に近接して隣接建物があるが、火災の影響は認められなかった。西側は広い駐車場で北側は国道8号である。

写真 3.3.15.2 西外壁面

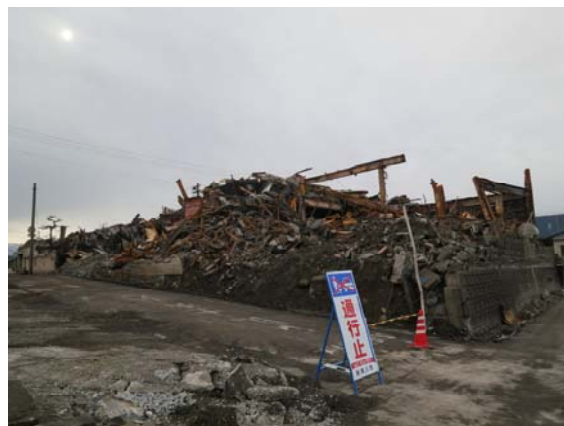
写真 3.3.16.1 ならびに写真 3.3.16.2 は、国道 8 号線沿いの区画に建っている鉄骨造 2 階建ての建物を撮影したものである。周辺一帯には、当該街区に延焼する前に避難指示が出され、住民が不在であったため、どのような経過で延焼が発生したのか情報を得ることができなかった。ただし、当該建物は、火災発生翌日になっても燃え尽きず、最終的に重機による破壊消防が行われたとのことであった。

写真 3.3.16.2 東側の様子

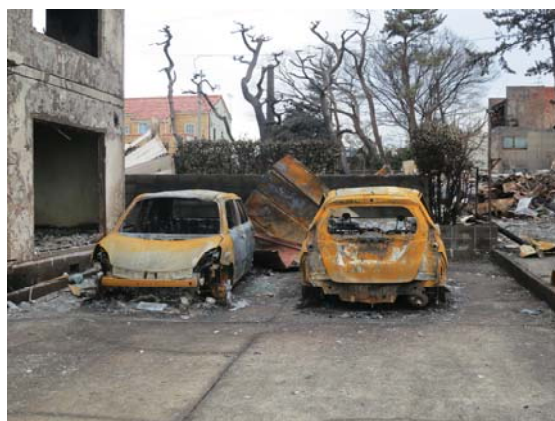
写真 3.3.17.1 は、国道 8 号線近くの RC 造 2 階建て住宅を撮影したものである。建物は躯体こそ残っているものの、全体的に強い加熱を受けた痕が見られ、窓枠なども残っていない状態であった。写真 3.3.17.2 は、建物の南側に駐車した 2 台の車を撮影したものであるが、いずれもタイヤが焼失して車体が地面に接した状態となっている。これらが当該建物への火災延焼を媒介した可能性もある。強い加熱痕は、車が駐車した南側以外にも確認された。写真 3.3.17.3、写真 3.3.17.4 は建物の東側の外壁を撮影したものであるが、外壁の表面にはコンクリートの爆裂した跡が確認できた。爆裂した箇所は、1 階開口部の下方にも及んでおり、何らかの屋外にある火源からの加熱を受けていたものと考えられる。

写真 3.3.17.2 焼けた車体

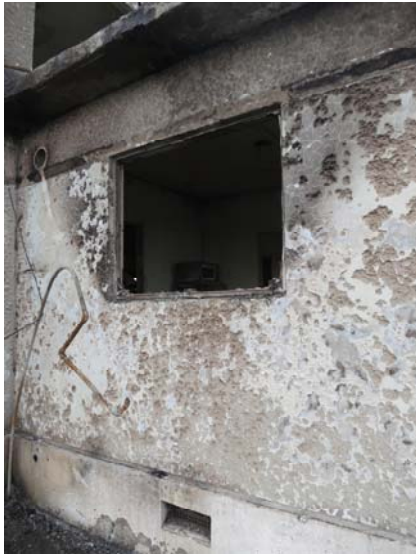
写真 3.3.17.3 東側の様子
