## 2017年9月19日メキシコ中部地震 建築物被害調査報告

Report of the Investigation on the Building Damage  
by the 2017 Puebla Earthquake in Mexico

小豆畑達哉、中村聡宏  
Tatsuya Azuhata, Akihiro Nakamura

国立研究開発法人 建築研究所

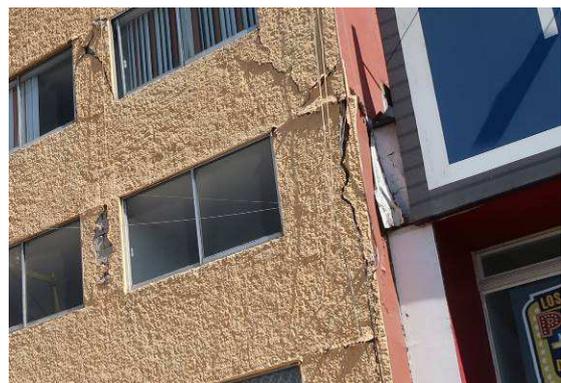
写真3.6 隣棟との接触部分

鉄筋コンクリート造の7階建ての建築物で、通りに面した桁行方向では外装材のひび割れ状況から構造躯体にまで達する損傷が生じたものと推定される(写真3.5, 3.6, 3.7)。妻側では壁面の損傷が見られるが、壁はブロックを積み重ねた非構造壁である(写真3.8)。地震時に隣接建築物と衝突したと考えられ、隣接建築物が本建築物にめり込んだ状態になっている(写真3.6)。建築物6に比較的近く位置しており、建築物6の場合と同様、図2.7(a)に示されるSASIDによる設計用応答加速度スペクトルに相当する地震力が生じたものと考えられる。

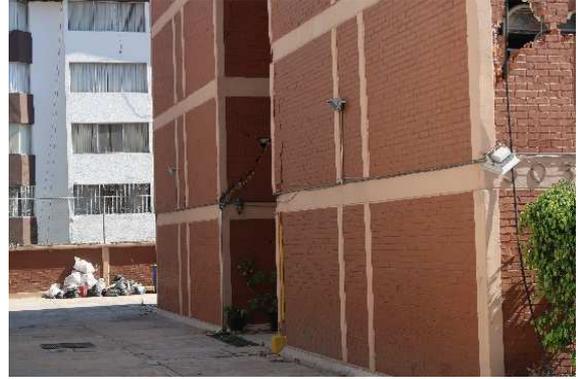
写真 3.10 妻側壁面の被害

建築物の全容を写真 3.9 に示す。通り側 2 棟とその反対側 2 棟の計 4 棟の建築物が一体となって一つの施設を構成している。桁行及び妻側とも壁面にせん断ひび割れが生じている(写真 3.9, 3.10)。写真 3.11 では、左側の建築物が傾斜し右側の建築物と接触している。地震時に両建築物は衝突したと推定される。

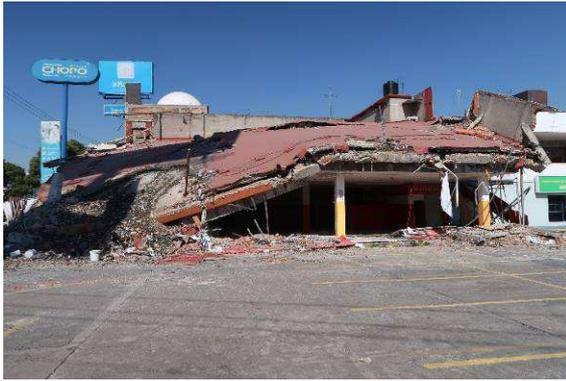
写真 3.12 コーナー部分の崩壊

2 階建ての鉄筋コンクリート造の建築物で、建築物 7, 8 と近接し同じ通りに面するが、角地に位置する。建築物が崩壊している様相を写真 3.12 に示す。建築物のコーナー部分で、2 階まで完全に崩壊している(写真 3.13)。写真 3.12 の奥に示される隣接建築物との境界部分には壁が残存していることが確認された。写真の手前側のコーナー部分が崩壊した要因として、ねじれ振動の影響が考えられる。

図 2.7(a)に示される通り、SASID による設計用加速度応答スペクトルは、建築物 6～9 でほぼ同様である。建築物 9 は、外観からもかなり古い建築物と見られ、柱径も小さい。本建築物の場合、1985 年以前の耐震基準に基づき設計されていたこと、及び、構造的な不整形性に起因するねじれ振動の影響により、建築物が崩壊するまでに至ったと考えられる。

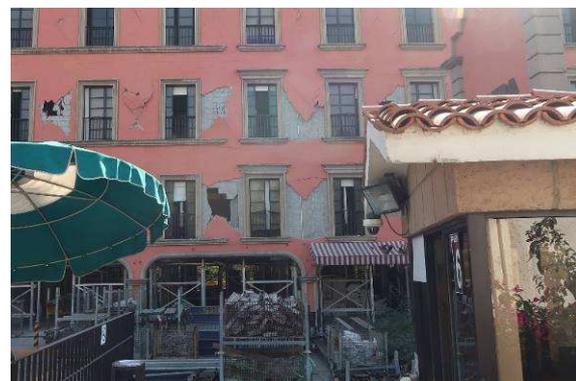
写真 3.15 ブロック造壁の被害

5階建ての鉄筋コンクリート造建築物である。建築物の全容を写真 3.14 に示す。ファサードのブロック造壁がせん断ひび割れを生じており、一部のブロックが脱落している(写真 3.15)。

図 2.8(b)によれば、近傍の地震観測点 MI15 での加速度応答スペクトルは固有周期 1.5s 前後の範囲で、SASID による本建築物位置での設計用加速度応答スペクトルを上回っているが、図 2.7(b)に示される通り、本建築物位置での SASID による設計用加速度応答スペクトルは、MI15 における設計用加速度応答スペクトルと 2004 年改正基準による地域区分 II のそれを大きく下回っている。このような SASID による評価結果に基づくのなら、近傍の MI15 でやや大きな地震力が観測されているとはいえ、本建築物位置では建築物を倒壊させるまでの大きさの地震力は作用しなかったと考えられる。ファサードの被害はかなり大きいですが、建築物の倒壊は免れている。

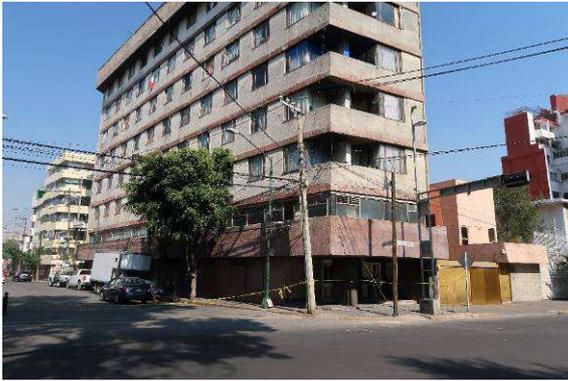
写真 3.16 建築物全容

8階建ての鉄筋コンクリート造の建築物である。建築物の全容を写真 3.16 に示す。建築物周辺で地盤変状が生じている(写真 3.17)。建築物の外観からはそれほど大きな被害は見られない。

図 2.11(j)によれば、近傍の地震観測点 SI53 における加速度応答スペクトルは SASID による設計用加速度応答スペクトルを下回っている。さらに、図 2.10(a)に示す通り、建築物位置での SASID による設計用応答加速度スペクトルは SI53 でのそれを下回っており、建築物位置において地震動は、観測点位置よりは増幅されにくいと考えられるため、建築物位置で見ても地震時に生じた地震動のレベルはそれほど大きなものではなかったと推定される。以上、SASID による設計用加速度応答スペクトルを基準に検討したが、2004 年改正基準による地域区分Ⅱの設計用加速度応答スペクトルに着目した場合でも、図 2.10(a)に示す通り、SASID による建築物位置での設計用加速度応答スペクトルとピーク値はそれほど変わらないことから、建築物位置で生じた地震動は、地域区分Ⅱで想定されていた地震動のレベルを、やはり下回っていた可能性が高いと推定される。

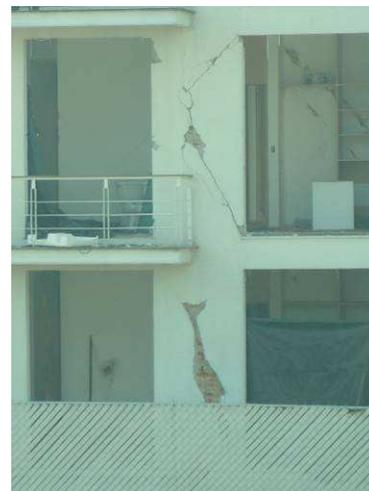
写真 3.21 方立て壁及び柱(内側)の被害

5 階建ての鉄筋コンクリート造建築物である。建築物の全容を写真 3.20 に示す。建築物左側の一部が崩壊し、調査時には除去工事中であった。残存部分の方立て壁及び建築物内部の柱のせん断ひび割れの様子を写真 3.21 に示す。

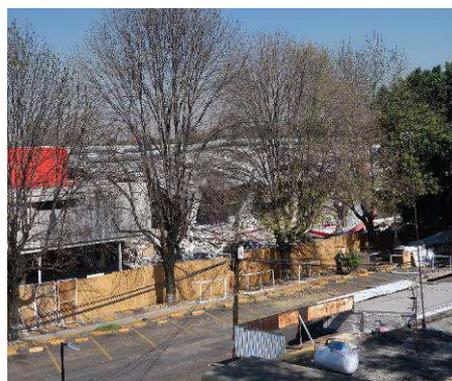
写真 3.25 被害部分

1階建ての鉄骨造大規模ショッピングセンターである。建築物の全容を写真3.24に示す。また、図3.2に平面図を示す。調査時にはフェンスで囲まれ立ち入り禁止となっていた。建築物内の鉄骨造柱が

フェンス越しに見られる範囲で大きく傾斜しており、入口付近の鉄筋コンクリート造部分を残し、ほぼ倒壊した状態にあった(写真 3.25, 3.26)。

図 2.10(c)によれば、建築物 5 の SASID による設計用加速度応答スペクトルは建築物 4 のそれとほぼ同じになっている。建築物 4 と同じく近傍の地震観測点として DX37 が挙げられる。前述した通り、DX37 の加速度応答スペクトルは、固有周期約 1.0 s 付近でピークを有しており、建築物 5 は鉄骨造で、建築物 4 より 1 次固有周期が長くなると考えられる分、このピーク位置に近づき、建築物 4 より大きな加速度応答が生じた可能性が考えられる。さらに、地域区分を示す地図(第 1 章の図 1.3 参照)上では建築物 5 は地域区分 II に位置するため、設計用地震力が、SASID により評価されるものより低めに設定された可能性もあると考えられる。

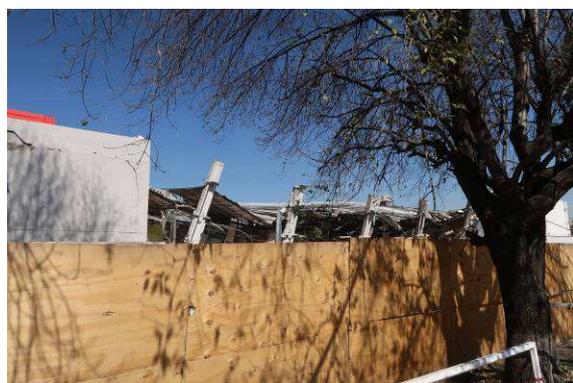
写真 3.26 鉄骨造柱の転倒の様子

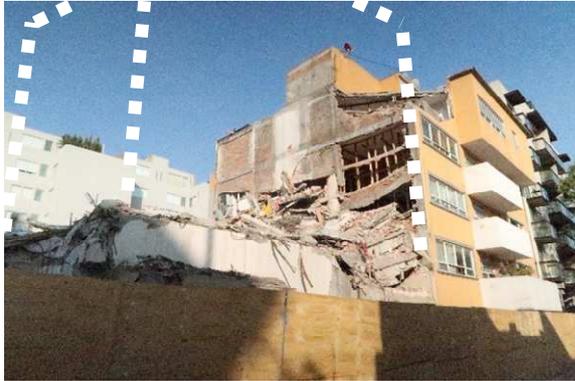
鉄筋コンクリート造の建築物であり、調査時には 1 階部分を残し除去されていた。本建築物の調査時の状況を写真 3.27 及び 3.28 に示す。隣接建築物の組積造壁が破壊されているが、地震時に生じたものか除去工事によるものかは不明である。

図 2.11(b)に示される通り、近傍の地震観測点 AU46 における加速度応答スペクトルは固有周期 0.9 s 前後でピークを有している。また、図 2.10(d)に示す SASID による設計用加速度応答スペクトルを見ると、建築物位置では AU46 よりこの周期帯で加速度応答がさらに増幅されるものと推定される。本建築物は 7 階建築物であり 1 次固有周期はこの加速度応答スペクトルのピークが存在する周期に近い

と考えると、本建築物には、ある程度の大きさの応答加速度が生じたと推定される。ただし、AU46での加速度応答スペクトルは地域区分Ⅱの設計用加速度応答スペクトルを明らかに下回っており、建築物位置で見ても、加速度応答スペクトルはこの設計用加速度応答スペクトルを大きく上回ることは無かったように思われる。

写真 3.27 被害建築物の除去後の様子

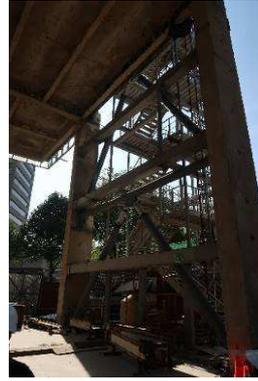
写真 3.33 に最下層部分でのダンパー設置状況を、写真 3.34 に制振補強に用いられている粘弾性ダンパーを、写真 3.35 にダンパー設置作業の様子を示す。

写真 3.33 最下層部分でのダンパー設置

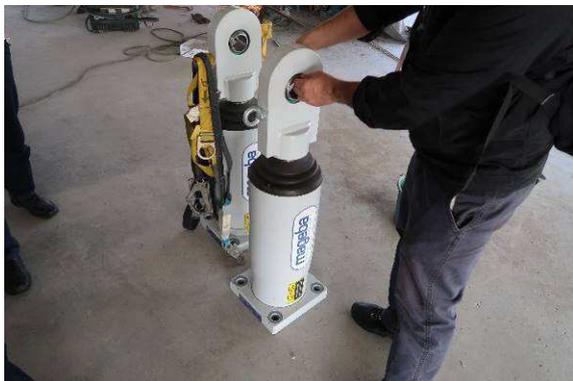
写真 3.34 粘弾性ダンパー

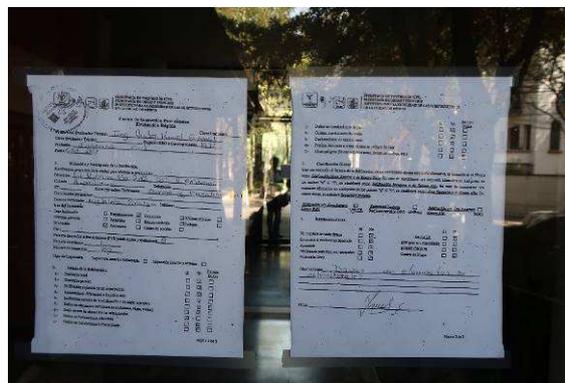
9階建ての鉄筋コンクリート造建築物である。建築物の全容を写真 3.44 に示す。建築物周辺で地盤変状が生じている(写真 3.45)。建築物自体には、被害はほとんど見られない。建築物 17 と同様、調査時において、写真 3.46 に示す応急危険度判定の結果が入口に貼付されていた。これによると、判定結果は、緑判定となっている。

写真 3.46 応急危険度判定結果(緑)

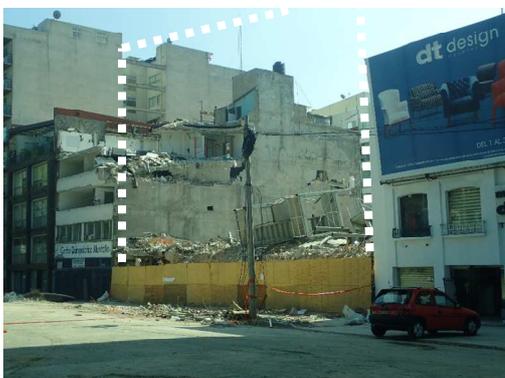
7階建ての鉄筋コンクリート造建築物である。本建築物の除去後の様相を写真 3.47 に示す。建築物全体が崩壊し、調査時においては、写真 3.48 に示す柱と柱はり接合部の残骸を残しほとんど除去されていた。本建築物の崩壊により、49 名の方が亡くなられたと報告されている。

建築物 15 と同様、1985 年以前の基準により耐震設計されたことによる耐力不足が被害を大きくした要因と考えられる。

写真 3.47 崩壊建築物の除去後の様子

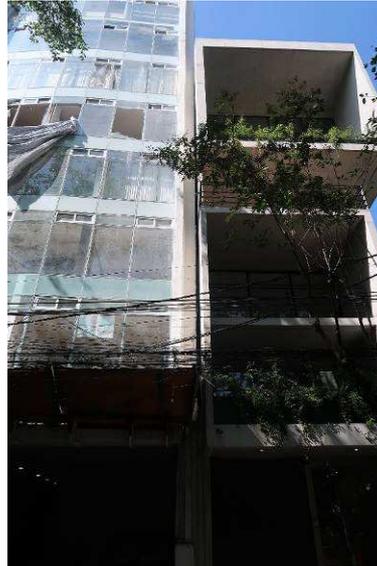
10 階建ての鉄筋コンクリート造建築物である。建築物の全容を写真 3.49 に示す。建築物が傾斜し、隣接する右側の建築物に接触したままとされている(写真 3.50)。写真 3.51 は、その右側の建築物屋上から見た建築物 20 との接触部分である。縦方向のひび割れが見られるが、地震時に衝突した際、生じたものと推定される。また、隣接する左側建築物と境界をなす壁の脚部にも損傷が生じている(写真 3.52)。本建築物でも応急危険度判定が実施されており、入口付近に貼付されていた判定結果によると黄判定であった。

写真 3.50 隣棟との接触

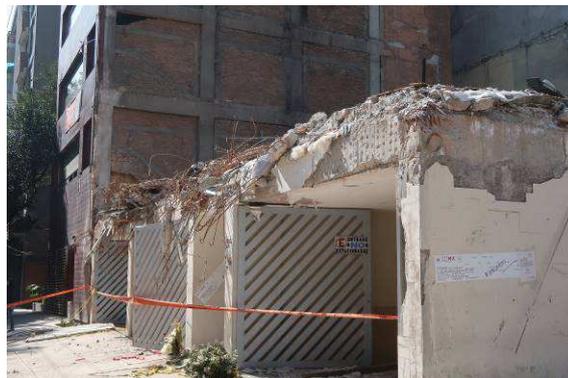
角地に位置する 10 階建ての鉄筋コンクリート造建築物である。壁で構成された 1 階部分より上は崩壊し、調査時には既に除去されていた。除去後の様相を写真 3.53 に示す。写真 3.54 は、残存した 1 階部分を拡大したものである。

写真 3.54 残存した1階部分

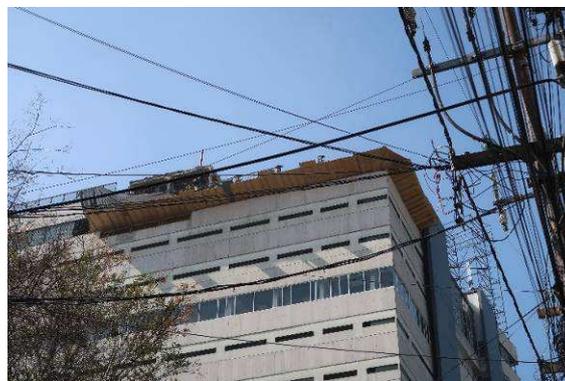
12階建て建築物で、構造は鉄筋コンクリート造と鉄骨造の混構造である。建築物の全容を写真 3.55 に示す。内側の鉄筋コンクリート造部分から外側に張り出したカンチレバーを外側の鉄骨柱で支えている。屋上階でこのカンチレバー部分が崩壊しており(写真 3.56)、また、写真 3.55 に示されるように中間の6階では、外装材が脱落し外側の鉄骨柱が剥き出しになっている。写真 3.57 は6階部分を拡大して示したものであり、外側柱が鉄骨柱であることが見て取れる。

写真 3.56 最上階における一部崩壊

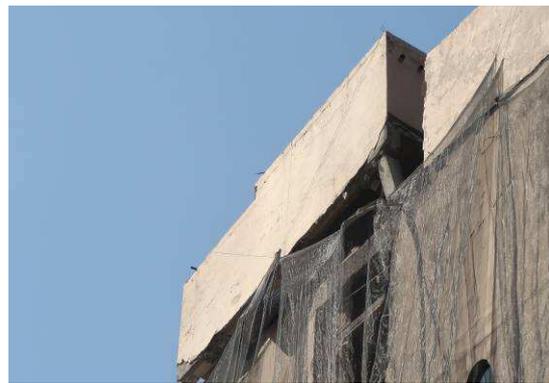
12階建ての鉄筋コンクリート造建築物である。建築物の全容を写真 3.58 に示す。アーチ状の開口を有するれんが造の非構造壁により建築物が覆われている。屋上設備を支える柱が傾斜している(写真 3.59)。また、隣接する低層建築物と地震時に衝突したと推定され、写真 3.60 に示される通り、接触部分に損傷が生じている。桁行方向では、非構造壁の仕上げ材が剥離しており、これを構成するれんがが剥き出しになっている(写真 3.61)。

本建築物は、c)から j)に示した建築物 14-22 からやや離れた位置にある。図 2.13(d)によれば、SASID による設計用加速度応答スペクトルは、建築物 14-22 位置のそれを上回っており、本建築物位置では、より大きな地震力が作用した可能性もある。本建築物は、倒壊、崩壊までには至っていないが、写真に示されるように被害程度は大きい。ただし、図 2.14(b),(d),(f)に示される近隣の地震観測点 CI05, CO56 及び LI58 での加速度応答スペクトルを見ると設計用加速度応答スペクトルを下回っており、耐震基準で想定される地震力のレベルを考えれば、特別に大きな地震力が作用したとは言えない。1985 年以前の基準により耐震設計されたことによる耐力あるいは剛性不足が本建築物の被害を大きくしたと考えられる。

写真 3.59 屋上設備を支える柱の傾斜

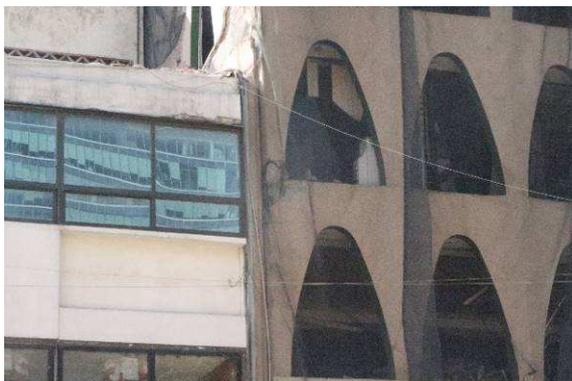
写真 3.60 隣棟との衝突の痕跡

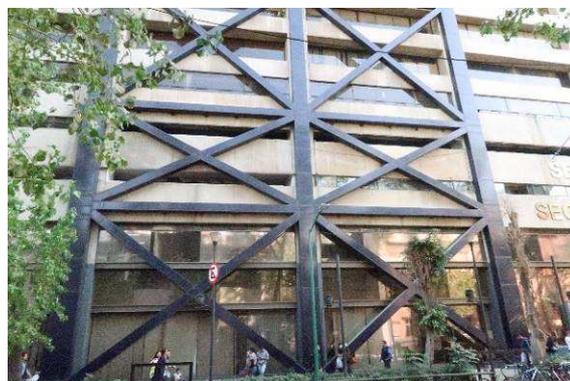
建築物 23 の極めて近くに位置しており、図 2.13(d)に示される通り、SASID による設計用加速度応答スペクトルは同じとなる。建築物 23 が大きな被害を受けたことに対し、本建築物はほぼ無被害であったことを見れば、耐震補強の効果が十分に発揮されたことは明らかである。

写真 3.63 ブレース補強の様子(2)

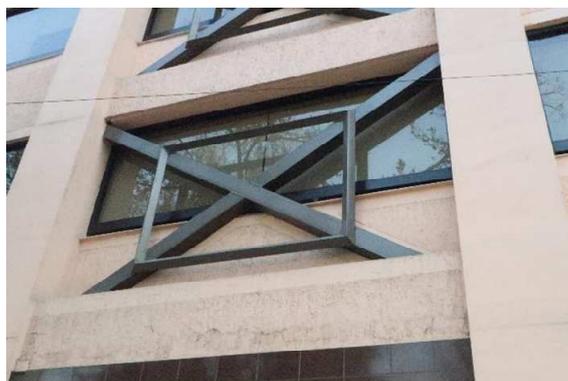
建築物 26～30 は、文献 7)で紹介された耐震補強建築物で、今回の地震における耐震補強の効果の確認を行った。いずれも無被害であることを確認している。一例として建築物 29 の全容と耐震補強用のブレースを写真 3.64 及び 3.65 に示す。

写真 3.65 ブレース補強の様子

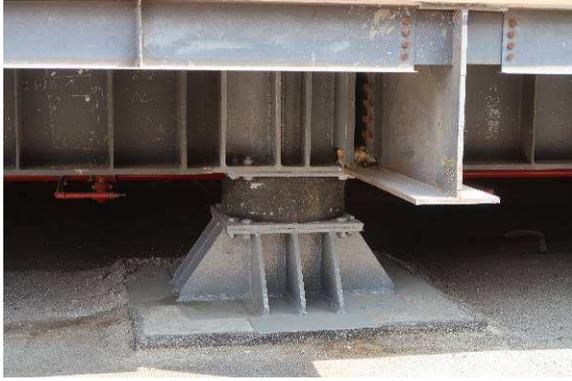
中間層免震建築物であり、3階建てのプレキャストコンクリート造建築物の屋上階に免震層を設け、その上に8階建ての鉄骨造建築物を設置した構成となっている。用途はホテルであり、ショッピングセンターの一角に位置する。建築物の全容を写真 3.66 に示す。また、免震層設置階、免震支承及びその周囲のクリアランスの様子を写真 3.67～3.69 に示す。本免震建築物は、写真 3.32 に示す制振補強建築物 13 と同じコンサルタント会社が設計を行っており、建築物 13 と同じく、現地にて、担当技術者に本建築物に関するヒアリングを実施した。このヒアリングによれば、1) 本建築物はメキシコシティ内の唯一の免震建築物(積層ゴム支承を用いた建築物)、2) 免震層には LRB(鉛プラグ入り積層ゴム支承)を使用、3) 時刻歴応答解析により性能検証、4) 解析には周囲の地震観測点での記録の分析結果を踏まえ site specific な入力地震動を作成、使用、5) 設計で想定する免震層の最大変形は 30 cm、6) 地震時での免震層最大変形は約 5cm、7) 免震層より上の 8 階建て部分のホテルで室内被害が生じていないことを確認、とのことであった。また、当日に調査した範囲では、免震層より下の階やショッピングセンター内の他の建築物において特に被害は見られなかった。なお、本免震建築物については、文献 9)において”Hotel via Vallejo”として紹介され、使用された LRB の仕様等が示されている。

写真 3. 68 鉛プラグ入り積層ゴム支承

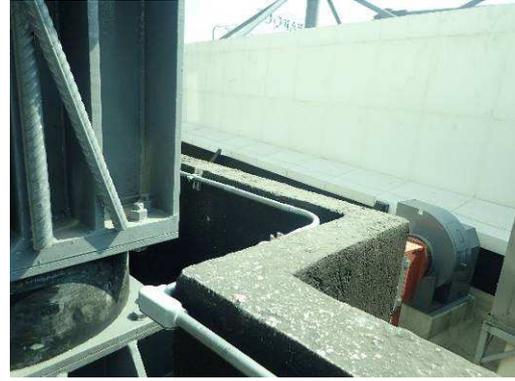
写真 3. 69 免震層周囲のクリアランス
