4. 下水道施設の被害

4.2 下水処理場・ポンプ場の被害状況

(1) 福島県阿武隈川上流流域県北浄化センター

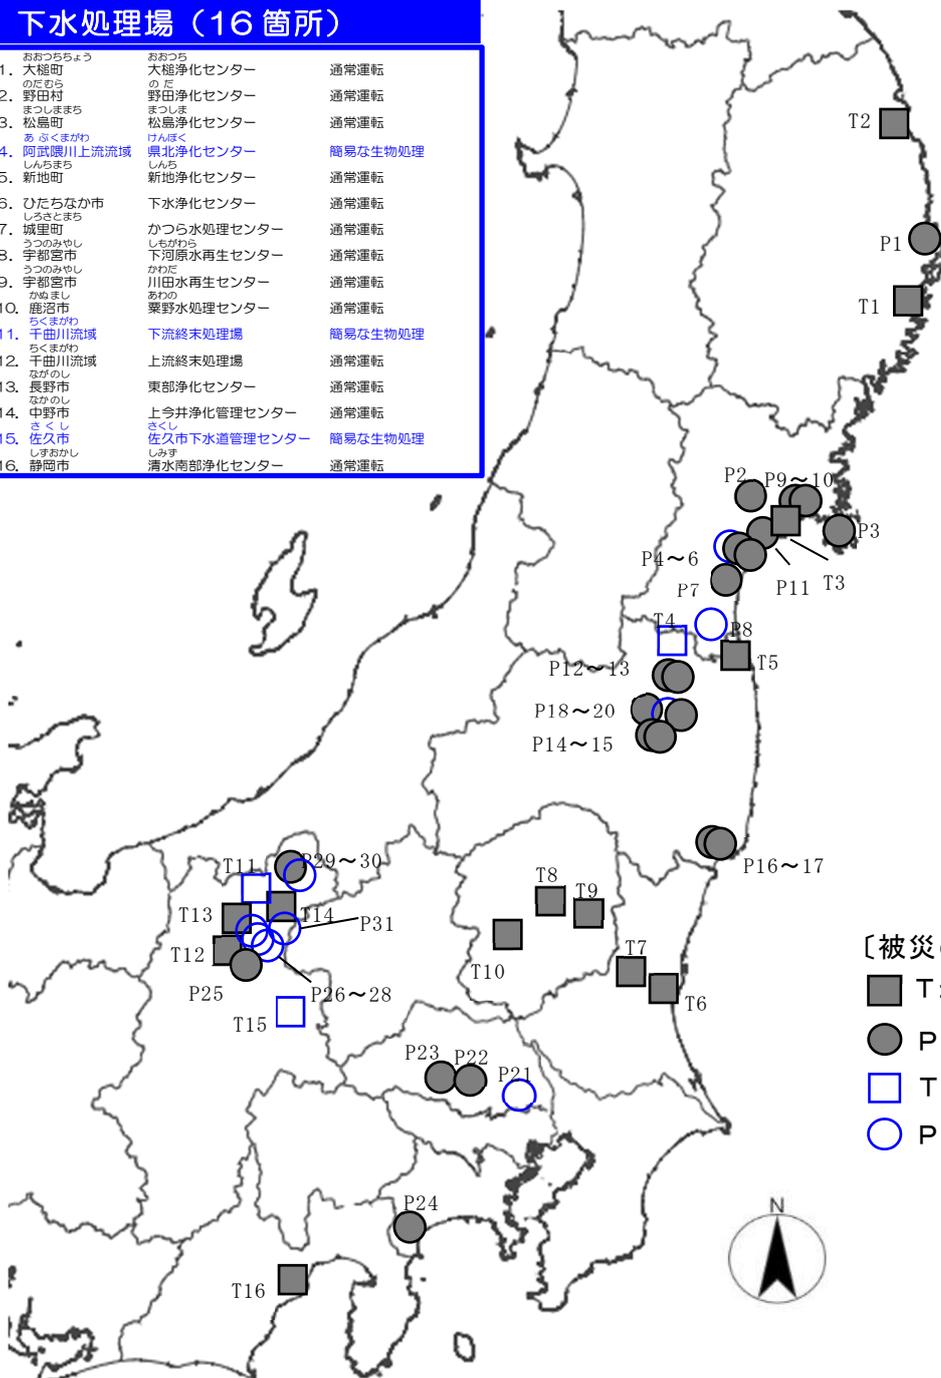
図-4.1 被災箇所¹⁾

下水処理場・ポンプ場の被災箇所を図-4.1に示す。

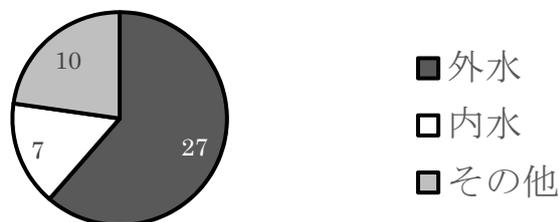
図-4.2 処理場の浸水（被災）要因¹⁾

台風第19号で浸水により被災した処理場、ポンプ場44施設のうち、外水による被災が27箇所、内水による被災が7箇所である。

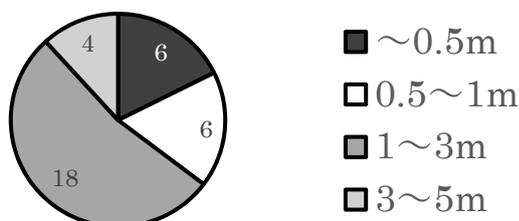
図-4.3 処理場の浸水深（被災水位）¹⁾

内水・外水によって被災した34施設の被災水位をみると、最大では4.7mであるが、3m以下の浸水が9割を占める。

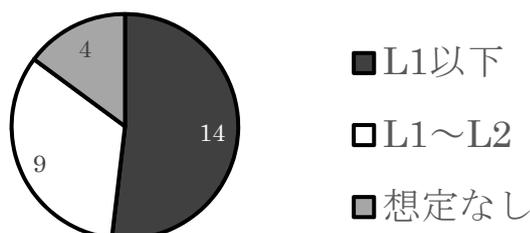
図-4.4 処理場の被災水位と浸水想定水位との関係¹⁾

被災水位と浸水想定水位の関係を見ると、外水によって被災した27施設の内、約5割はL1以下の浸水位であったが被災している。また、内水によって被災した7施設の内、3施設で内水による浸水想定（既往最大降雨）を作成しており、これらの施設ではいずれも浸水想定水位を超えたことを確認している。

台風第19号に伴い、想定水位をはるかに超えた浸水による被災がある程度の件数発生している。近年、東日本大震災による津波²⁾や平成30年7月豪雨³⁾などにおいても、下水処理施設が機能停止するような浸水被害が発生しており、計画対象降雨、施設計画の再評価を進めると共に、被災時に機能停止した下水の排除及び処理機能について、各施設の状況に応じた緊急措置、段階的機能復旧を進めるための考え方を整理していく必要がある。

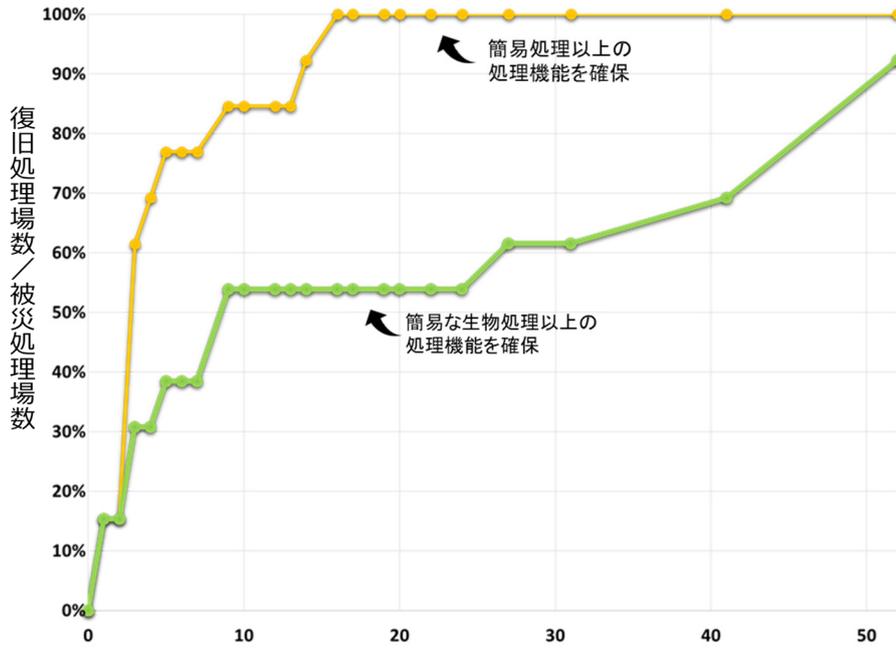
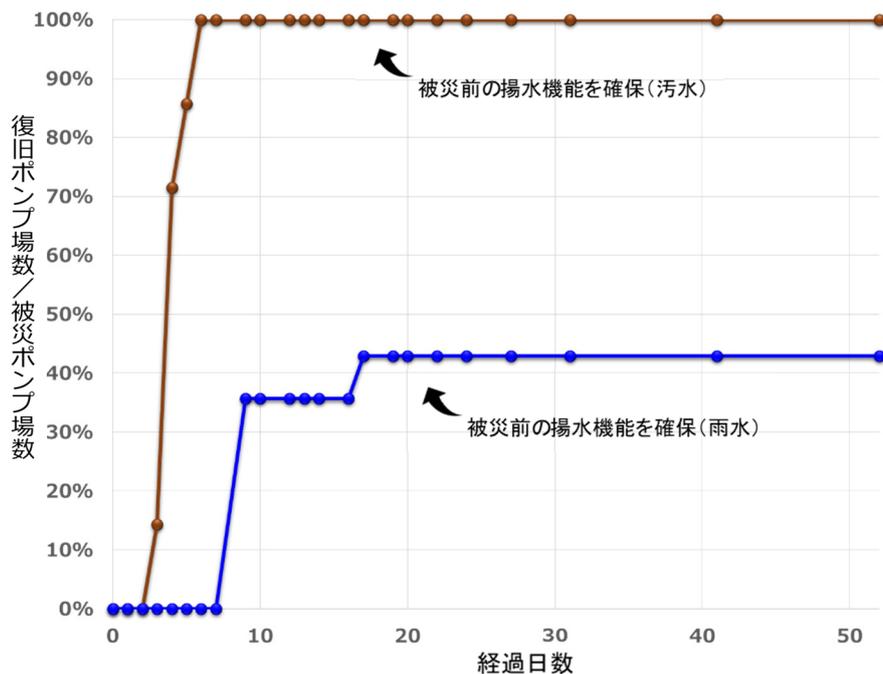
図-4.5 発災からの経過日数と復旧状況¹⁾

下水処理場は、被災から3日後までに約6割、1週間後までに約8割、約2週間後までに全ての施設で簡易処理（沈殿＋消毒処理）以上の処理機能を確保している。汚水ポンプ場は、被災から6日後までに全ての施設で被災前の揚水機能を確保している。雨水ポンプ場は、引き続き8施設で揚水機能の一部を確保している。

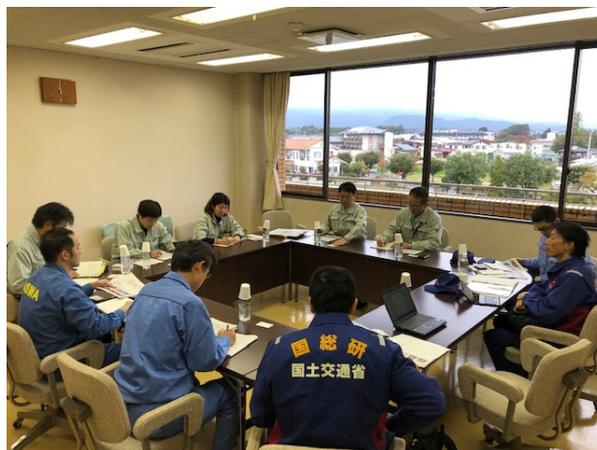
台風第 19 号による大雨により、本宮第 3 ポンプ場（汚水）、館町排水ポンプ場（雨水）、万世排水ポンプ場（雨水）が浸水のため機能停止した。

館町排水ポンプ場（雨水）については、ディーゼルエンジン、電気系統が全滅した。次期出水期までの復旧を目途として、降雨時には、排水ポンプ車、仮設ポンプ等を併用し、対応予定である。

写真-4.14 市役所での復旧方針の技術相談

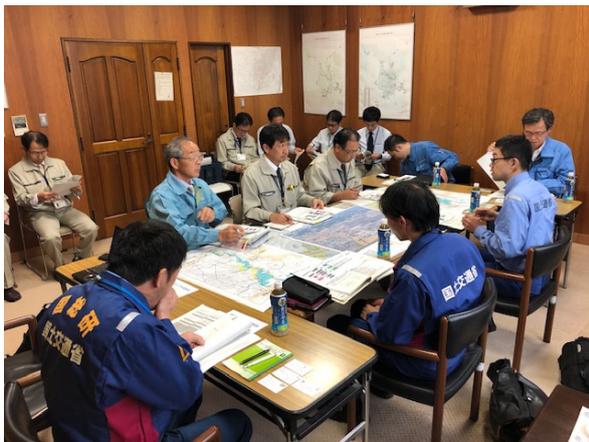
台風第 19 号による大雨により、水門町ポンプ場（雨水）、梅田ポンプ場（雨水）が浸水のため機能停止した。また、市内の真空式下水道が被災し、32 世帯が下水道使用不能状態で 10 月 23 日現在は各戸の升からバキュームで汲み取りを実施していた。

写真-4.17 市役所での復旧方針の技術相談

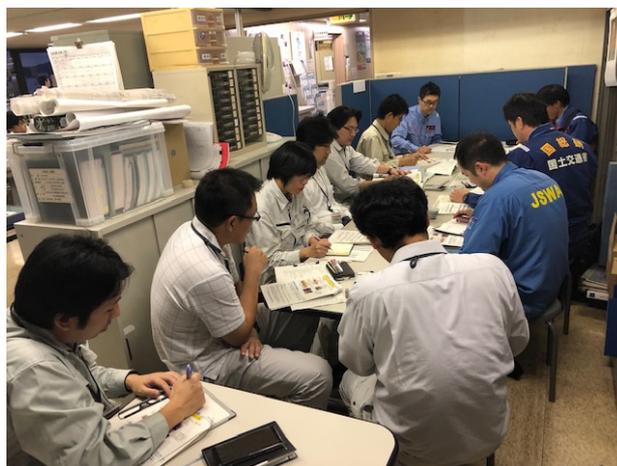
台風第 19 号による大雨により、仁井田中継ポンプ場（汚水）、新町前ポンプ場（汚水）が浸水のため機能停止した。両ポンプ場とも応急対応済みで、一部不安定な電気設備があることから本復旧を急いでいる。

写真-4.21 市役所での復旧方針の技術相談
