6.3 鉄骨造建築物の被害

6.3.1 被害の分類^{6.3-1)}

6.3.2 残存した鉄骨造骨組の耐力と津波荷重の推定

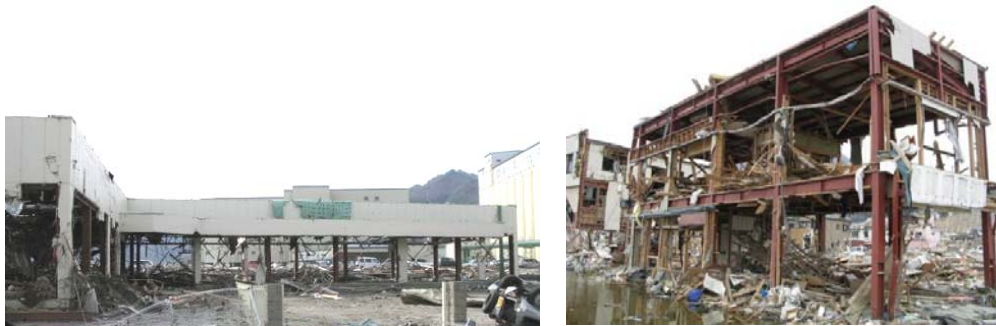
(a) KM-S1

写真 6.3.2-1 耐力算定の対象とした残存鉄骨造骨組

(記号は、KMが釜石市、OFが大船渡市、RTが陸前高田市、ONが女川町、TRが宮古市田老を示す。-Sは鉄骨造を、最後の数値は階数を意味する。)

計測最大浸水深 η_m が 14~15m の女川町の例 (ON-S3) と陸前高田市の例 (RT-S3) では破線で示した水深係数 a の範囲は 1 以下となっている。 η_m が 11.5m の宮古市田老の例 (TR-S6) では a の範囲は 1 前後である。一方、 η_m が 3.5m で小さい釜石市の例 (KM-S1) では a の範囲は 1 を大きく上回っている。 a が小さいながら残存した大船渡市の例 (OF-S2) では、海側や周辺に他の建築物が残存していたことから、津波による作用荷重は他の例に比べて小さかったことが考えられる。以上から、工作物や鉄筋コンクリート造の検討^{6.3-2)}と同様に、 η が 10m を超える地域では計測最大浸水深相当の静水圧荷重が片側から作用するような状態にはならなかったと推察される。

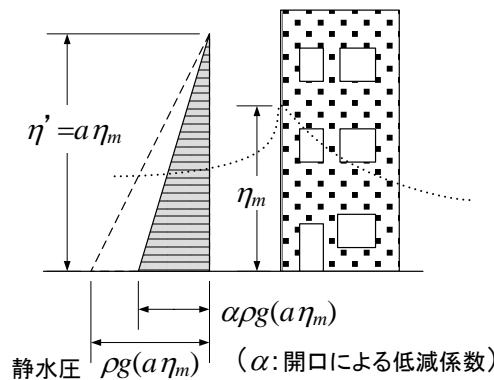
図 6.3.2-4 「建物耐力相当時」の津波荷重

図 6.3.2-4 のように、建築物が崩壊する場合の水平荷重と等しい静水圧荷重の浸水深 η' を「建物耐力相当時の浸水深」とし、現地調査において測定された最大浸水深 η_m を「計測最大浸水深」とする。 η' / η_m を水深係数 a と定義し、各調査建築物の被害と水深係数の関係を検討する。なお、静水圧を算定する際には、水の質量を ρ 、重力加速度を g として、 $\rho g = 10 \text{ kN}$ とする。
