平成 29 年 1 月 13 日
国土交通省国土技術政策総合研究所
国立研究開発法人建築研究所

平成 28 年（2016 年）12 月 22 日に発生した 新潟県糸魚川市における大規模火災に係る現地調査報告（速報）

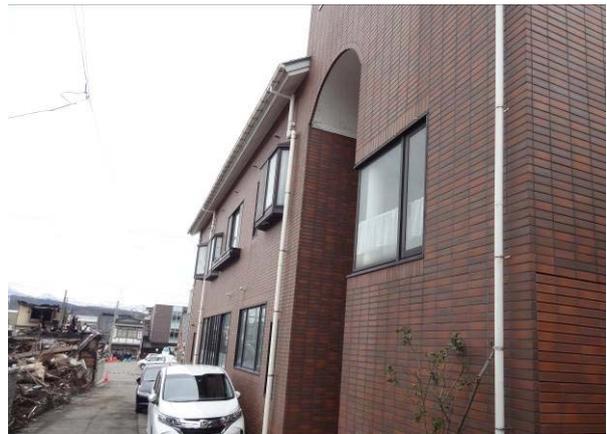
写真 5.3.7.2 東側道路の様子

2階建て外壁タイル張の診療所であり、焼損区域の西端に位置する。この建物の東側の道路を挟む反対側（東側）には全焼した建物がある。隣棟間隔は最短部で 4.5m 程度（現地実測による）であるが、東面の外壁に目立った損傷は確認できない。南面は火災区域には直接面しておらず、

南面外壁の火災による損傷は確認できない。

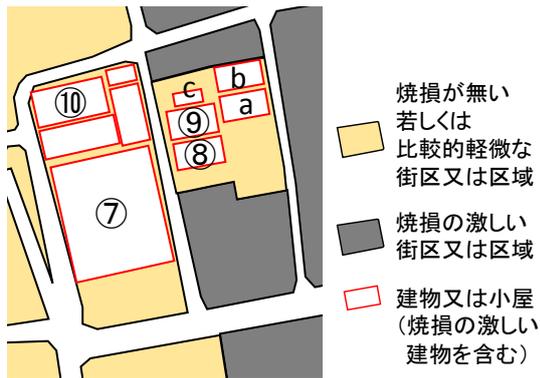
図 5.3.9.1 建物⑦～⑩周辺の建物配置
(国土地理院基盤地図情報を基に作成)

木造2階建ての戸建住宅である。東面の外壁には比較的大きな開口部が設けられており、東側の敷地には近接して木造の焼損建物（図 5.3.9.1 中の a）の一部が残っているが、建物⑨には外観の損傷及び内部への火炎の侵入は認められない（写真 5.3.9.1）。建物⑨北側外壁面には開口部は無く、その前面の北側敷地には小さな小屋（図 5.3.9.1 中の c）が設置されているが、この小屋にも火災の影響は確認できない（写真 5.3.9.3～4）。

建物 a は2階の外壁は大部分が燃え落ちているが、1階の外壁がほぼ原形のまま残っており、1階西側（建物⑨側）外壁面には開口部が確認できない。小屋 c の東側は建物 a の開口部の無い外壁の他、図 5.3.9.1 中の建物 b の RC 造とみられる開口部の小さな1階外壁面に隣接している。小屋北側はある程度の空間があったとみられる（写真 5.3.9.4）。

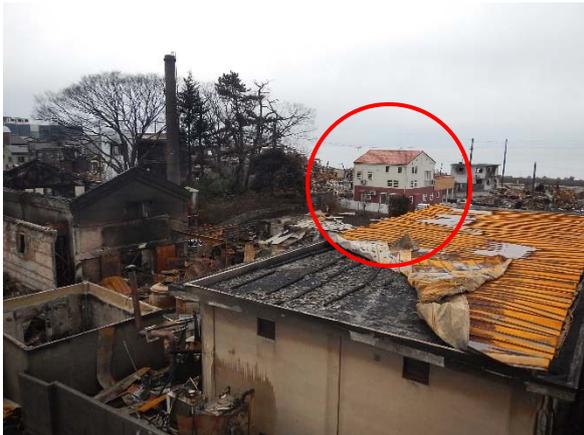
写真 5.3.13.1 戸建住宅（赤丸）周辺の状況

住宅の仕様は 2 階建て瓦葺きで外壁鋼板張、一部タイル仕上げで開口部には網入りガラスが使用されていることが目視で確認された。酒造会社の敷地に接する住宅の南側では樹脂製の樋の熱変形（写真 5.3.13.2）と網入りガラスの亀裂が複数箇所見られたが、外壁と樹脂製の柵の損傷は見られなかった。網入りガラスの亀裂は南側以外にも東側・西側でも確認（写真 5.3.13.3）された

が、いずれもガラスの脱落は見られなかった。外壁の損傷は東側、西側（写真 5.3.13.4）、玄関のある北側（写真 5.3.13.5）ともに見られなかった。なお、樹脂製の柵については、西側で一部溶融しているものが見られた。

住宅南側は酒造会社の敷地と隣接しているが、酒造会社側の敷地は植栽のある庭になっており、住宅と酒造会社建物との隣棟間隔は現地での実測で少なくとも 10m 以上と推定された。また、住宅東側には貸駐車場があり（写真 5.3.13.6）、東側に隣接していた全焼建物（住宅）の外壁とは 10m 以上離れていた。また西側の隣棟間隔は 3m、北側については 5m 以上と推定された。
