# 地震後の継続使用性を確保するための杭基礎構造システムの構築に向けた研究について

～熊本地震から1年半後の杭基礎被害に対する建築研究所の取組～

構造研究グループ

■ 建築研究所研究課題 ■  
 既存建築物の地震後継続使用のための耐震性評価技術の開発 (H28-30)

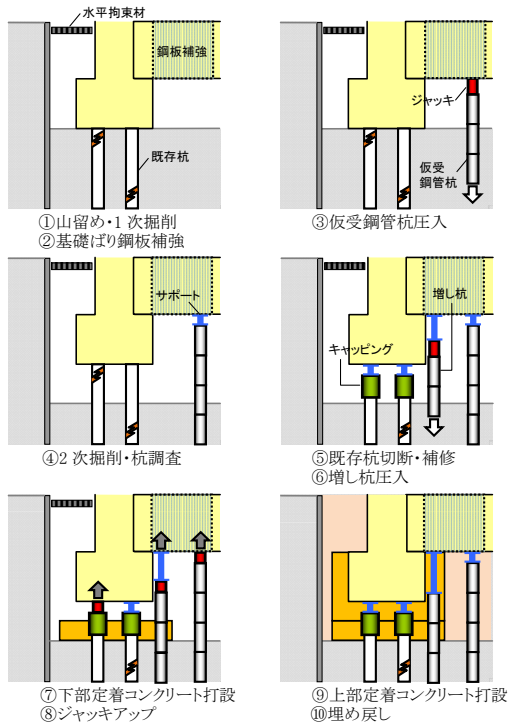
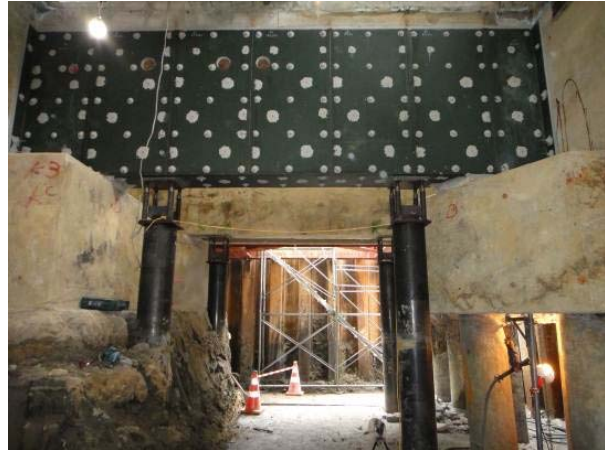
# 背景：東日本大震災での杭基礎被害

現行基準に適合した公営住宅が「大地震後に継続使用」できなくなる問題が顕在化

復旧期間：11ヶ月

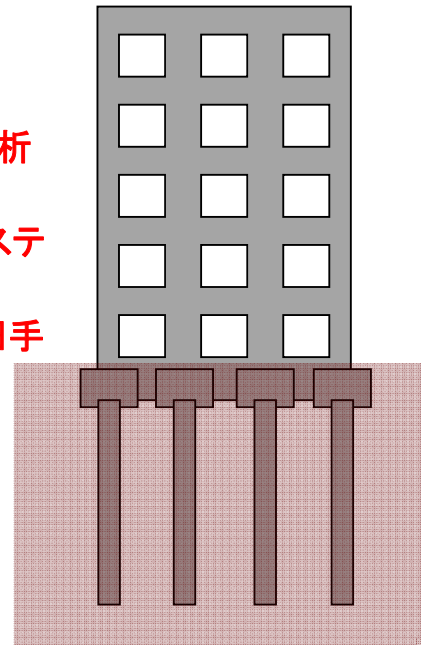
## これまでに実施している被害要因分析 項目①

### 既製杭が損傷した庁舎建築物（耐震改修済み）

- 1 現地調査による被災建物の損傷：上部中破・基礎大破（西側の杭頭部の損傷が顕著）
- 2 ヒアリングによる継続使用性の判断基準：杭被害による恒久復旧を断念
- 3 耐震補強された上部構造物の耐震性：十分な耐震強度を保有
- 4 地盤応答を考慮した杭基礎破壊の検証：東西の地盤性状の違いの影響を評価予定
- 5 観測記録に基づく被災建物の動的応答評価：上部構造物の実際の揺れ性状を推定予定
