地震動による建築物被害から見た 耐震設計の現状と今後の課題

構造研究グループ 飯場正紀

・地震動による建築物の構造被害結果を示し、過去の地震被害との比較を通して、建築物の耐震性の現状と課題を報告する。

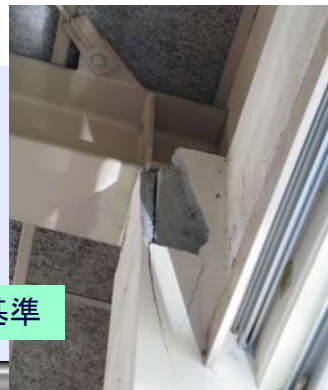
旧耐震基準

- 1) 鉛直ブレース材の座屈、破断と接合部の破断
- 2) ラチス柱の斜材の座屈
- 3) RC造柱と屋根の接続部のコンクリートのひび割れ
- 4) 屋根面水平ブレースのたわみ、座屈、破断
- 5) 柱脚コンクリートのひび割れ

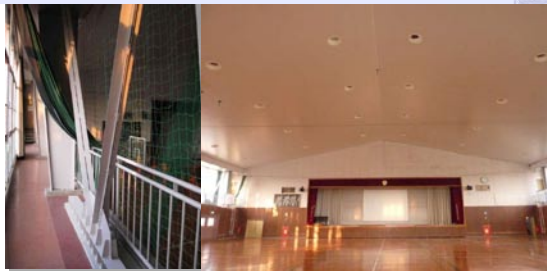
5棟の耐震改修建物のうち、4棟がV型のブレース補強、1棟がX型のブレース補強であり、5棟とも無被害(軽微含む)であった。

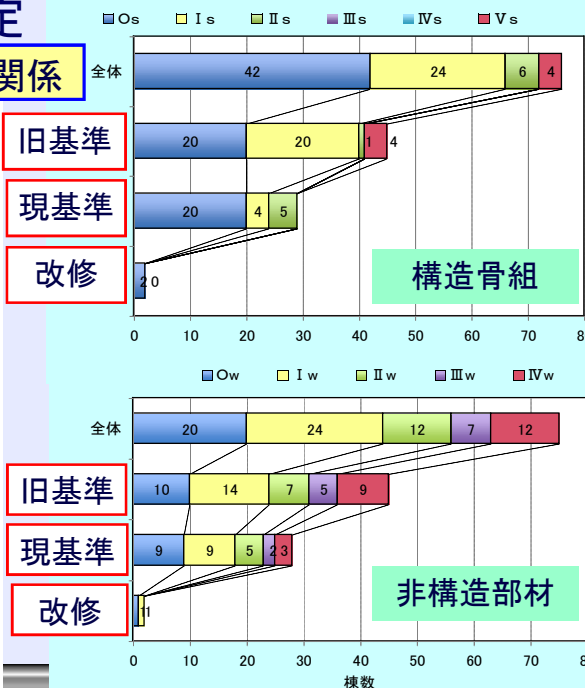
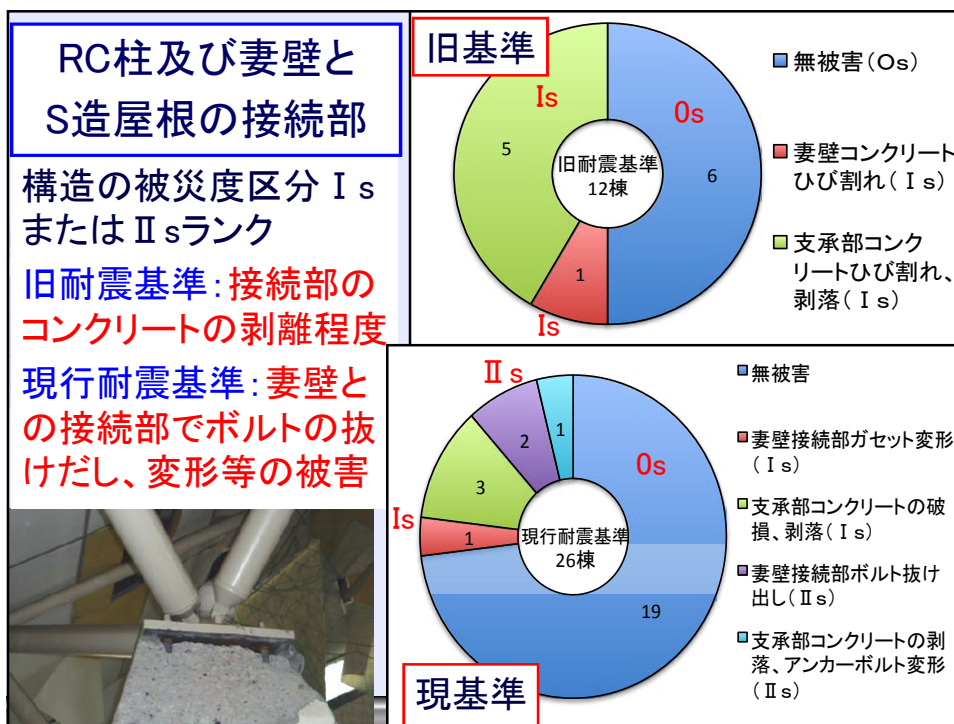
被災度区分判定

耐震基準と被災度の関係

震度6弱以上の体育館を対象
構造骨組

- ・旧耐震基準の体育館:
大きな被害ランク: V_s (4棟)
- ・現行耐震基準の体育館:
被災度ランクは、II_s以下
I以上の被害の割合

旧耐震基準 : 55%程度
現行耐震基準 : 30%程度

非構造部材:

- ・旧耐震基準、現行耐震基準ともに、全ての被災度区分の被害

旧耐震基準と現行耐震基準の被災度の状況はそれほど変わらない。

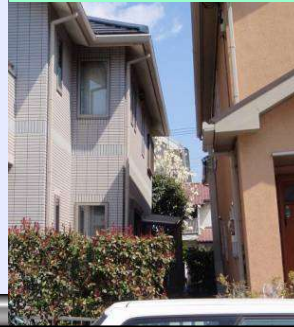
敷地等の崩壊に伴う建物の被害

「地盤の変状に起因」する被害
