平成 28 年熊本地震による建築物の被害調査 及び要因分析等の対応

構造研究グループ 上席研究員 井上 波彦

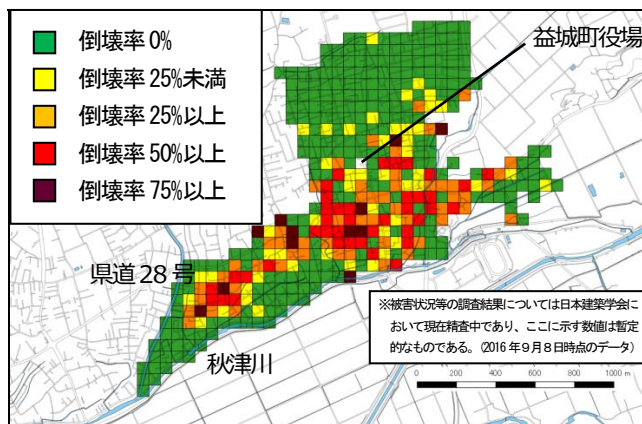
図2-3 倒壊率の分布 (国土地理院地図を編集)

調査エリアにおけるメッシュごとの倒壊率（＝メッシュエリア内の倒壊・崩壊の建築物の数／メッシュエリア内の全建築物数）を図2-3に示す。倒壊率は県道の南側で50%以上のエリアが多く、調査エリアの北東の辻の城地域と、南側の秋津川に近い地域では倒壊率0%のエリアが多くなっている。

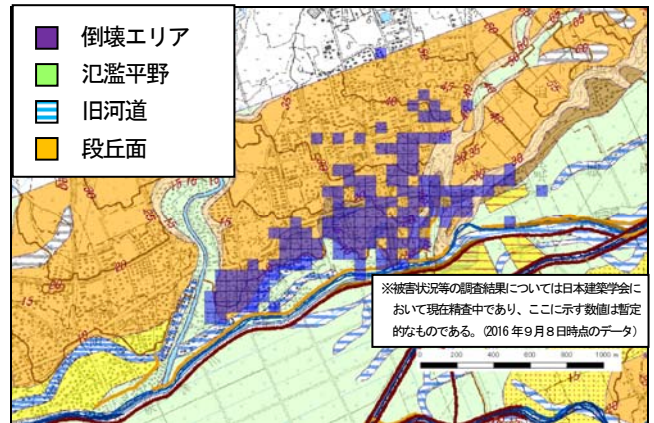
図2-4 治水地形分類図 (国土地理院) と倒壊エリア

図2-4に国土地理院の治水地形分類図と倒壊建物が存在するエリア（倒壊エリア）との重ね合わせを示す。益城町中心部は県道28号沿いから北側にかけて河岸段丘の段丘面が広がり、秋津川に

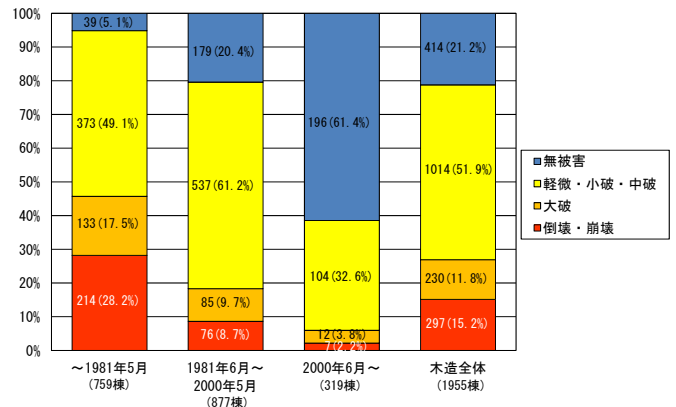
図2-5 木造の建築時期別の被害状況

表2-2に構造別・建築時期別の被害状況の集計結果を、図2-5に木造の年代ごとの被害状況を示す。建築時期については、特に悉皆調査対象の8割以上を占める木造の基準改正を考慮し、新耐震基準が施行された1981年6月と性能規定化に関する改正基準が施行された2000年6月を分岐点として、①：1981年5月以前、②：1981年6月～2000年5月、③：2000年6月以降の3つの建築年代に分類した。なお木造に関しては、新耐震基準では必要壁量の増加が、2000年の性能規定化に基づく基準ではつり合いの良い壁配置の方法や筋かい及び柱脚柱頭接合部の緊結方法等が明確化されている。各構造について建築時期を考慮しない全体の数値に関しては、倒壊・崩壊した棟数は木造が297棟で最も多く、鉄骨造は10棟、RC造は2棟であった。倒壊・崩壊の割合も木造が15.2%で最も高く、鉄骨造が3.6%、RC造が3.8%であった。

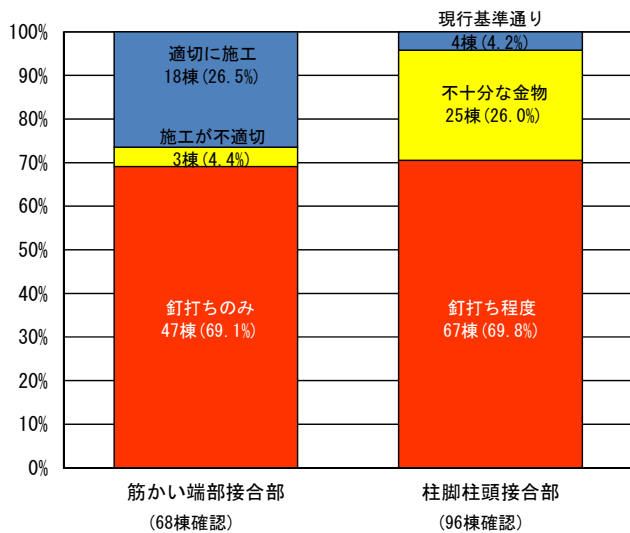
図2-7 筋かい・端部接合部と柱脚柱頭接合部の仕様の状況
(状況を確認できたもののみを対象とした集計)

木造建築物における主な被害要因として抽出した構造的特徴を表2-3に、そのうち倒壊等の被害に特に影響の大きいと考えられる筋かい・端部接合部及び柱頭柱脚接合部の仕様の状況を図2-7に、それぞれ示す。

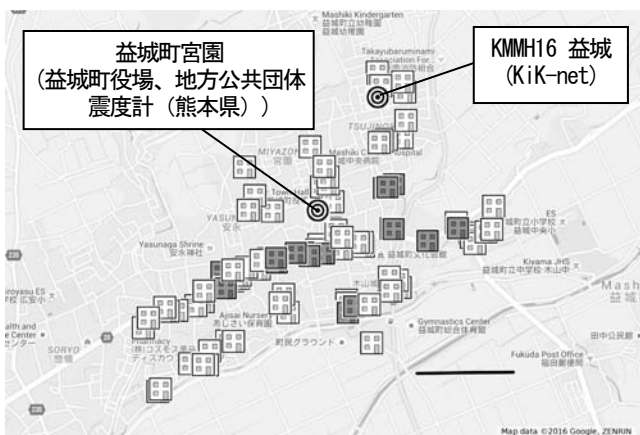
図 2-8 調査地域及び建築物位置（濃色は倒壊・大破を示す）

益城町における調査では、益城町宮園観測点を中心とした地域(安永・宮園・木山・辻の城・寺迫地区)において96棟の鉄骨造建築物の被害調査を行った。調査対象のうち平家は28棟(29.2%)、2階建てが59棟(61.5%)で、大半が小規模の建築物であった。被害調査を行った地域と建築物の位置を図2-8に示す。調査の結果、倒壊は1棟(1.0%)、大破は15棟(15.6%)であった。これらの計16棟においては、被害の要因となり得る次の特徴のいずれかが見られた。倒壊又は大破した建築物とこれらの特徴との対応関係を表2-4に示す。なお建築物の番号に*印が付いているものは、新耐震基準(1981年6月施行)以降の建設年と判明しているものである。

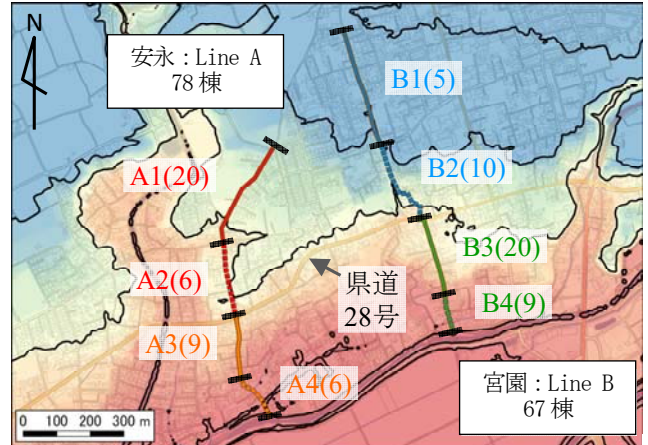
図 2-9 調査対象道路及び調査棟数(括弧内は 1981 年以降の棟数)
(背景地図：国土地理院基盤地図情報を使用)

益城町中心部では、県道 28 号からの南北方向の距離に応じて、建築物及び地盤の被害程度に差異が見られるとの報告があった。そこで、被害状況を把握するために、益城町内を南北方向に通る 2 本の道路を抽出し（安永地区：A 通り、宮園地区：B 通り）、道路沿いの建築物に対して、基礎・地盤の地震被害に重点を置いた被害調査（以下、「通り悉皆調査」）を実施した。調査範囲を図 2-9 に示す。

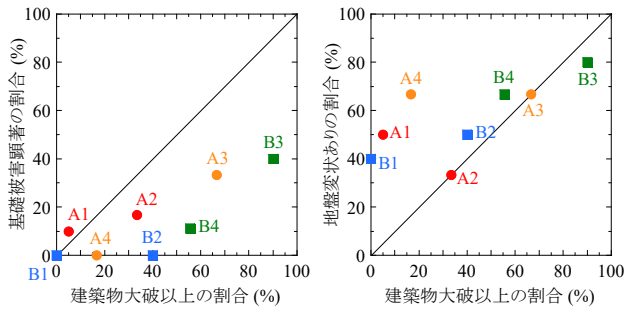
図 2-10 建築物被害と基礎及び地盤の被害の比較

建築物大破以上に対する基礎被害顕著の割合との関係については、建築物大破以上の割合が増大するほど基礎被害顕著の割合も増大するが、ほとんどは建築物大破以上＝基礎被害顕著の場合（45° の直線）より下側となっており、被害率の観点からは基礎の損傷が建築物の被害に及ぼした影響は大きくないと言える。また、建築物大破以上に対する地盤変状ありの割合の関係については、基礎被害顕著の場合と同様に、建築物大破以上の割合が増大するほど地盤変状ありの割合も増大するが、その増加量は小さい。また、建物大破以上の割合が小さい場合でも地盤変状ありの割合は約 40%以上となっていることから、建築物の被害に関係なく地盤変状が現れていることが分かる。さらに、基礎被害顕著の割合は地盤変状ありの割合より小さくなっていることから、地盤変状が生じて基礎の損傷が生じにくいことを示していると考えられる。

以上のことから、この地域の建築物に対して、建築物に大破等の甚大な被害を生じさせた外力要因として地盤変状の影響は小さく、振動が主要因であった可能性が高いと考えられる。
