平成 26 年 12 月 12 日

平成 26 年 11 月 22 日に発生した長野県北部を震源とする地震による
建築物の被害第 2 次調査速報

国土交通省国土技術政策総合研究所
独立行政法人建築研究所

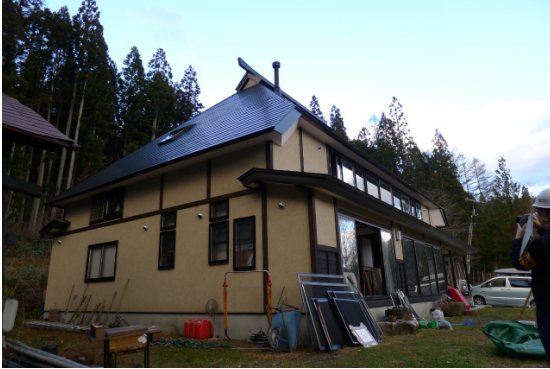
築100年以上の農家型の伝統軸組構法による木造住宅を主要な骨組の部材のみ再利用して（写真4.3.2）7年前に建て替えた2階建て木造住宅である（写真4.3.1）。主な耐震要素は筋かい耐力壁で、地盤改良をしたとのことであるが、工法等の詳細は不明である、基礎形式はベタ基礎である。住宅はほぼ無被害で、西側の壁がわずかに変形したのみ。同じ敷地の西側の土蔵はひび割れが大きく入り、大破していた（写真4.3.3）。

写真 4.3.1 建築物の外観

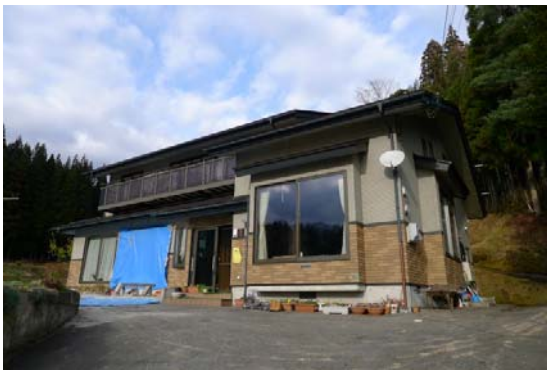
築14年の木造軸組構法住宅で（写真4.6.1）、入手した図面によると主な耐震要素は筋かい耐力壁である。西側の地盤にヒビが入っており（写真4.6.3）、それが応急危険度判定で「要注意」となった理由であると思われる。被害は玄関ホールの棚のクロスよじれ、南側サッシ建具の外れと、アスファルトにひびが入っている部分での基礎コンクリートの一部ひびが入っていた（写真4.6.2）。同じ敷地の1階RC造、2階木造の混構造の倉庫は無被害で、敷地の山側の墓石はほぼすべてが転倒していた（写真4.6.4）。

写真 4.6.1 建築物の外観

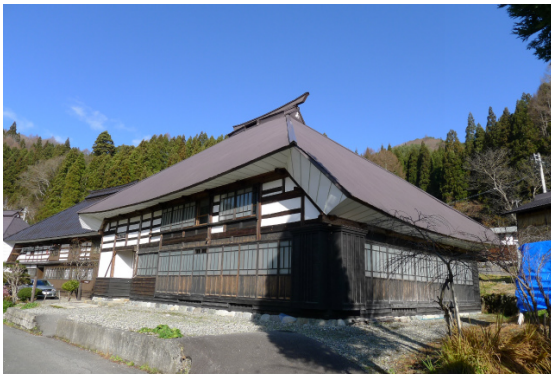
青鬼の重要伝統的建造物群保存地区（後述）に建つ、伝統軸組構法による平家（一部 2 階建て）の木造住宅で（写真 4.7.1）、主な耐震要素は土塗り壁と、垂れ壁部の筋かいである。空き家となっていた住宅を平成 17 年に改修し集会場として利用され、観光者が内部を見学できるように公開されている。小屋組は青鬼集落の特徴である兜造りとなっており、土台は礎石の上に直接置かれている。南西側の土塗り壁に亀裂が生じ（写真 4.7.2）、障子が変形し破れが生じていた（写真 4.7.3）。今回の地震で生じたかどうかは不明であるが、横架材の鼻栓の曲げ降伏が確認された（写真 4.7.4）。

写真 4.7.1 建築物の外観

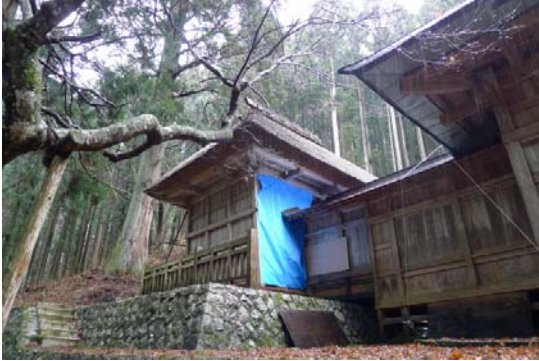
白馬村神城地区三日市場の集落の南端に位置する社寺建築物で、覆屋の中に置かれている本殿は国の重要文化財に指定されている。本殿を覆う覆屋（写真 5.1.1）は土台が直接礎石の上に設置されており、大きく傾斜し（写真 5.1.2）、柱脚の浮き上がり（写真 5.1.3）、土台のずれ（写真 5.1.4）等が生じていた。本殿が建立されたのは 1522 年とされているが、覆屋は部材等の現況を見る限り、築年は比較的新しいものと推測される。

写真 5.1.1 本殿の覆屋の外観

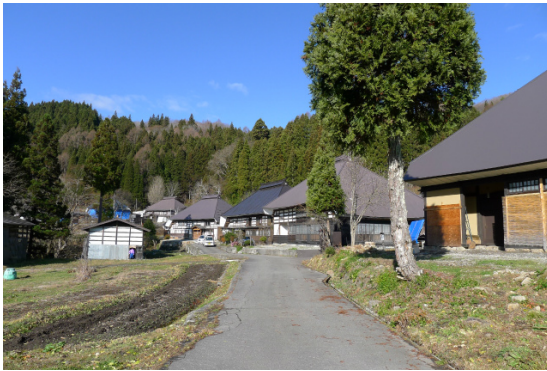
青鬼集落は白馬村役場から直線で北東に4km程度離れた山間部にあり、重要伝統的建造物群保存地区に指定されている(写真5.3.1)。約10戸の農家型住宅が建つ集落で、構造の特徴は扱首台下に梁を設け、長い柱と梁とで構成される部分は上屋、軒廻りの短い柱の部分は下屋と呼ばれている。根曲がり材が横架材に用いられているのも特徴である²⁾。道路に面して右側に居室があり、入り口のある左側は土間になっている。集落の中で1棟がブルーシートに覆われており(写真5.3.2)、地震被害があったと推測される。その他、前出の善鬼の館以外では、建築物の被害は確認されなかった。

写真 5.3.1 青鬼集落のまち並み

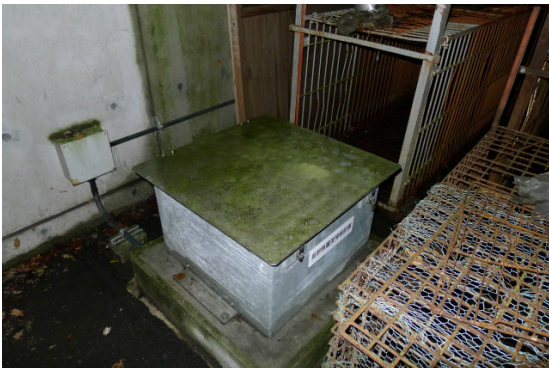
長野市役所鬼無里支所、戸隠支所の震度計の設置状況と周辺の被害状況を確認した。鬼無里支所はその敷地が河川に隣接している。正面入り口と裏面ではちょうど1階分地盤面が異なる傾斜地に建っているが、震度計(写真5.5.1)は支所建物正面側の地下1階に相当するドライエリア(写真5.5.2)に設置されていた。戸隠支所は急勾配の傾斜地の途中に設けられた比較的平坦な市街地の中に建つ。戸隠支所の敷地から北側の隣接する長野市戸隠農村環境改善センターの建築物の西側に震度計(写真5.5.3)が設置されていた。震度計の設置位置のすぐ横に、地面に埋められた水槽と推測される約3m×3mの広さのコンクリート構造物(写真5.5.4の手前)が確認された。なお、鬼無里、戸隠両支所周辺の被害状況は、調査時間帯が日没前後であったこともあり、視認できる被害は特に見当たらなかった。

写真 5.5.1 鬼無里支所震度計設置状況

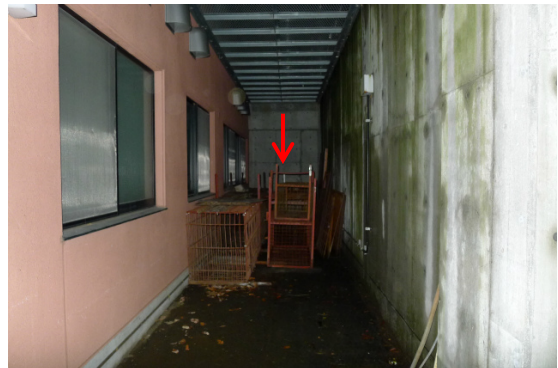
写真 5.5.2 鬼無里支所震度計の周辺状況

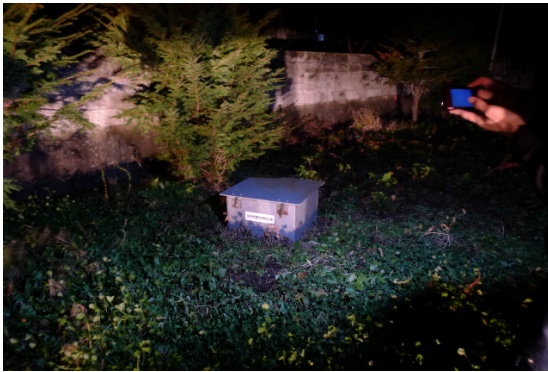
写真 5.5.3 戸隠支所震度計設置状況

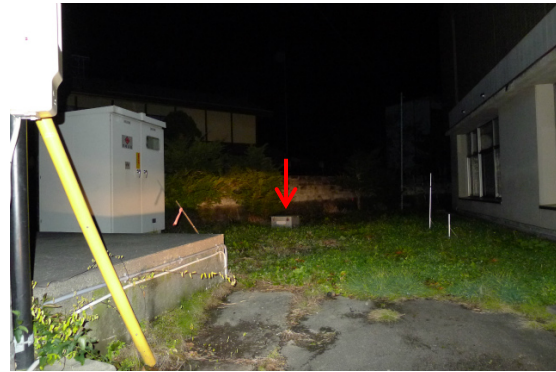
写真 5.5.4 戸隠支所震度計の周辺状況
