平成 26 年 12 月 12 日

平成 26 年 11 月 22 日に発生した長野県北部を震源とする地震により被災した  
白馬村神城地区の建築物の周辺地盤と基礎の状況調査報告

国土交通省 国土技術政策総合研究所  
独立行政法人 建築研究所

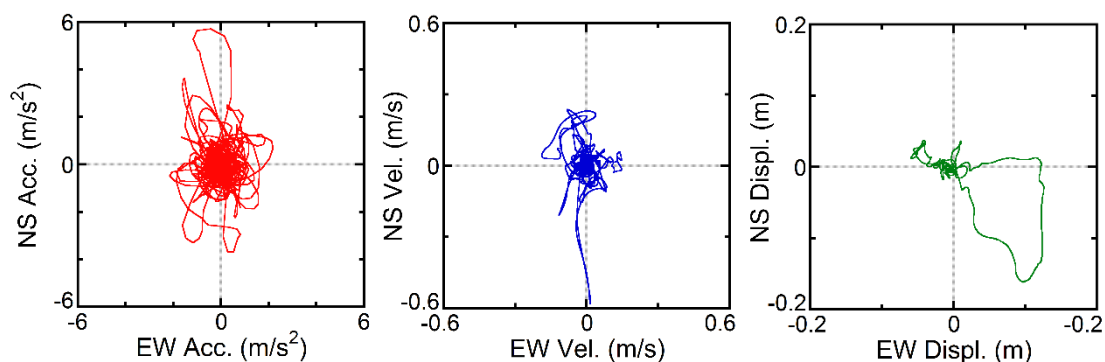
図 4.2.1 K-NET 白馬観測点の本震記録の水平面内軌跡（加速度，速度，変位）

調査地域の周辺では，2 地震観測点（防災科学技術研究所 K-NET 白馬および K-NET 大町）において本震記録が得られている<sup>3)</sup>。図 4.2.1, 4.2.2 に，両地点の本震記録の水平面内軌跡を示す。この際，時刻歴の速度は加速度の 1 自由度系（固有周期 20 秒，減衰定数 0.707）の相対速度応答から求め，変位は速度の時間積分（Newmark-β法）から求めた。図から，K-NET 白馬では NS 方向の地動が卓越している。一方，K-NET 大町では，EW 方向の地動がやや優勢に見える。K-NET 白馬の地動の最大加速度，最大速度，最大変位は  $570\text{cm/s}^2$ ， $58\text{cm/s}$ ， $16\text{cm}$  で，K-NET 大町のそれら（ $99\text{cm/s}^2$ ， $5.9\text{cm/s}$ ， $2.5\text{cm}$ ）の 6-10 倍程度大きい。

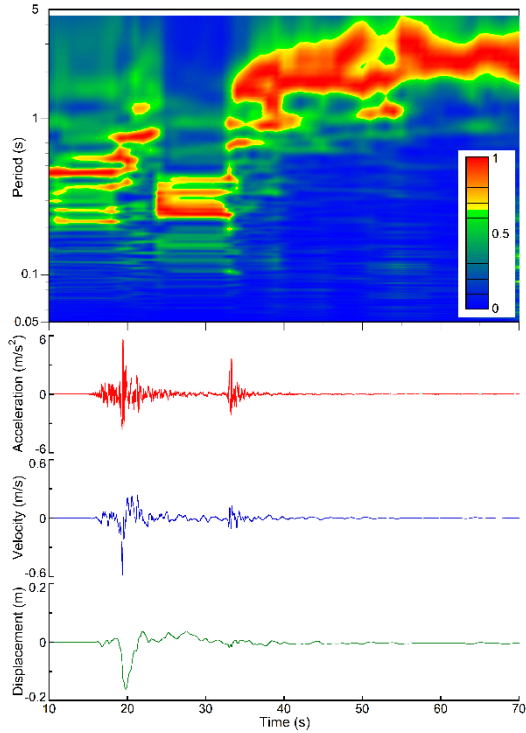
図 4.2.3 K-NET 白馬観測点の本震波形 (NS 方向) と最大値で規準化した加速度フーリエ振幅のランニングスペクトル

図 4.2.3, 4.2.4 は、K-NET 白馬および K-NET 大町の本震波形と最大値で規準化した加速度フーリエ振幅のランニングスペクトルを示している。図から、K-NET 白馬では、主要動として 2 つの波群が見られる。一方、K-NET 大町では、主要動の波群は 1 つに見えるが、その後続けて速度・変位の明瞭な 40 秒間程度の波群が見られる。両地点とも、主要動の卓越周期は 0.2-0.8 秒程度であるが、後続波のそれは 2-4 秒程度となっている。

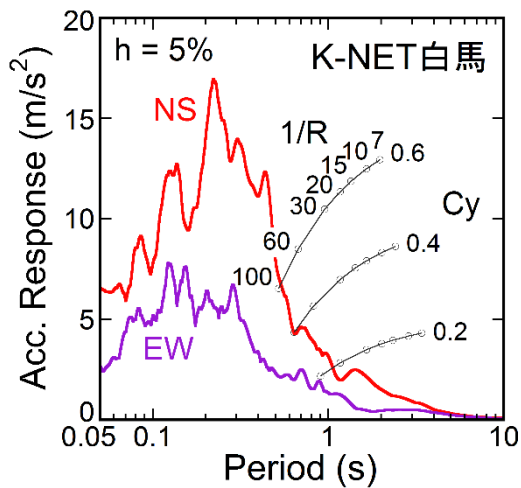
図 4.2.5 K-NET 白馬観測点の本震記録の加速度応答スペクトル (減衰定数 5%) と標準的な木造住宅の性能等価加速度応答スペクトルとの比較

図 4.2.5, 4.2.6 は、K-NET 白馬および K-NET 大町の本震記録の加速度応答スペクトルと標準的な木造住宅の性能等価加速度応答スペクトル<sup>4)</sup>とを比較して示している。木造住宅の性能等価加速度応答スペクトルは、住宅を基礎固定の等価 1 質点系モデルに置換し、その復元力特性を降伏変形角 1/100 のバイリニア型と仮定して、与えられた変形角  $R$  を住宅の変形限界としたときの地震荷重の換算値に相当している<sup>4)</sup>。したがって、木造住宅の等価高さ  $H_e$  を仮定すれば、性能等価加速度応答スペクトルは、降伏せん断力係数  $C_y$  ごとに、変形角  $R$  に対応する固有周期-加速度応答平面上の曲線で表される。ここでは、標準的な木造住宅として  $H_e = 4.5\text{m}$ ,  $C_y = 0.2, 0.4, 0.6$  を仮定し、図の曲線は、 $1/R$  が 7-100 までの範囲を示している。この曲線と地震動の加速度応答スペクトルとの交点から、木造住宅の最大応答変形角  $R_{\max}$  および最大応答に最も寄与する地震動の周期成分が推定される<sup>4)</sup>。

図 4.2.5, 4.2.6 から, K-NET 白馬と K-NET 大町いずれの地点の本震地動に対しても, 木造住宅の推定最大応答変形角  $R_{\max}$  は 1/100 以下で, 木造住宅に大きな被害は生じないと予想される. 一方で, 被災地域(白馬村神城地区)の木造住宅で大きな被害を受けたものは, いずれも比較的古い建築物であり<sup>1)</sup>, その耐震性能は標準的な木造住宅と異なっている可能性も考えられる. 両者の耐震性能の差異は, 現時点では不明確な部分も多いが, 仮に, これが図中の性能等価加速度応答スペクトルに大きな影響を与えないとすれば, 図から, 被災地域の本震地動が K-NET 白馬のそれより大きかった可能性を指摘できる.

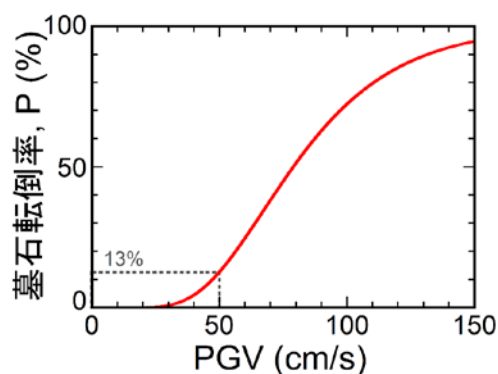
図 5.1.2 墓地 A における PGV と墓石転倒率 P との関係 ((5.1.2)式)

(5.1.2)式を用いて算定した PGV と墓石転倒率 P との関係を図 5.1.2 に示す。図から、墓地 A の墓石転倒率 P = 13% より、PGV = 50cm/s 程度と推定される。このことと、墓地 A の近傍では建築物の被害がほとんど見られなかったことから、被災地域（堀之内と三日市場）の PGV は、少なくとも 50cm/s 程度より大きかったと推察される。

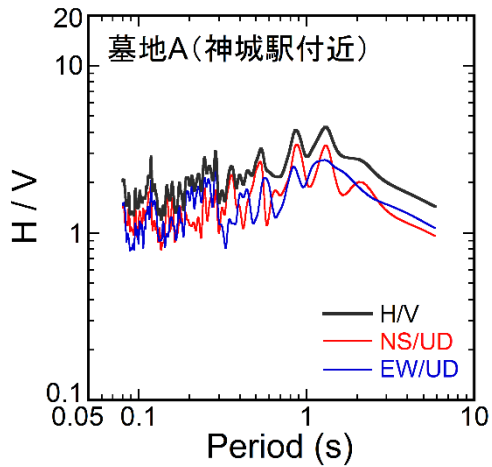
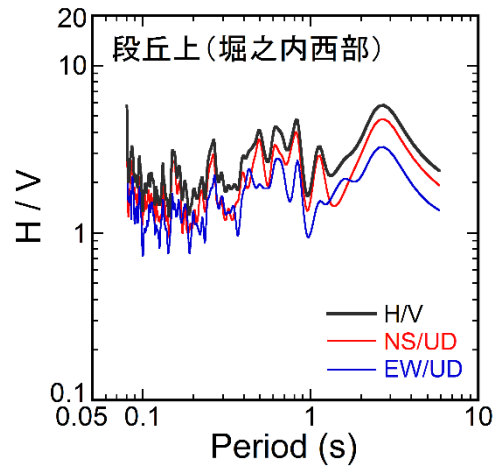
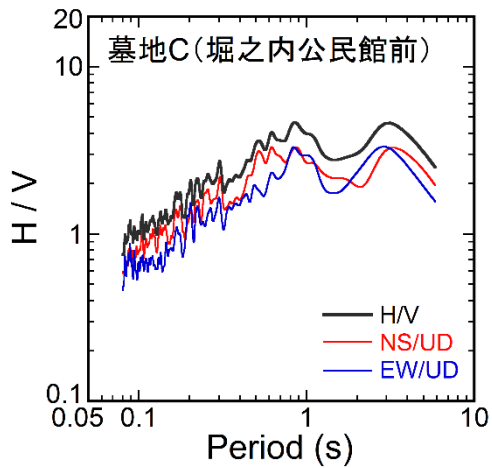
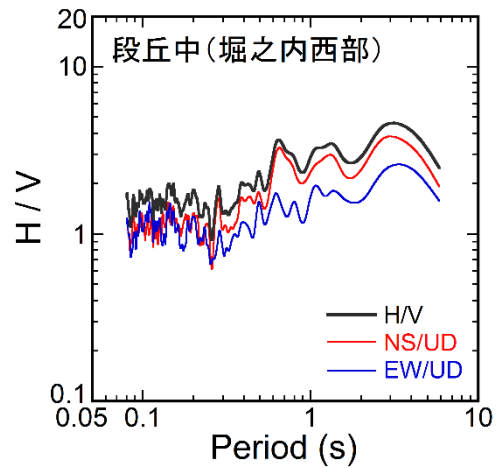
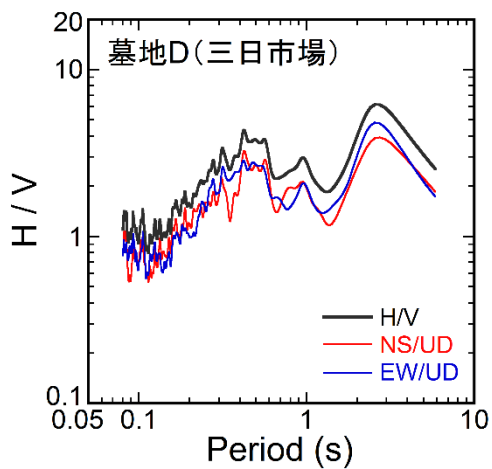
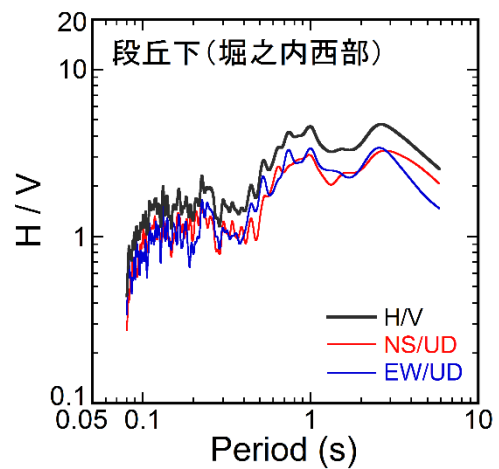
- ① 建築物に被害のほとんど無かった墓地 A (神城駅付近) では、微動の H/V スペクトルに、明瞭ではないが、周期 1 秒程度のピークがあるように見える。一方、被災地域 (堀之内西部および三日市場) では、微動の H/V スペクトルに、周期 2-3 秒の比較的明瞭なピークが認められる。ここで、文献 8 (図 5.2.8) によれば、図 5.1.1 との対比から、墓地 A (神城駅付近) は神城平 (旧神城湖) の西岸付近に位置し、その表層地質は崖錐あるいは湖成層となっている。一方、被災地域 (堀之内西部および三日市場) は旧神城湖の東岸付近に位置し、その表層地質は段丘となっている。このことから、建築物の被害の有無と表層地盤の堆積の仕方および微動 H/V スペクトルとの間には、何らかの相関のある可能性が示唆される。
- ② 被災地域 (堀之内西部および三日市場) の微動 H/V スペクトルには、周期 2-3 秒の比較的明瞭なピークのほかに、堀之内西部では周期 1 秒弱に、三日市場では周期 0.4-0.6 秒にピークがあるように見える。ただし、このピークは、堀之内西部の段丘下から段丘上に向かって、さらに不明瞭となる傾向が認められる。

- ③ 堀之内西部の段丘中の微動 H/V スペクトルは、0.3 秒程度以上の周期範囲において、地表面の傾斜方向 (NS/UD) とその直交方向 (EW/UD) で絶対値が 2 倍程度異なる。段丘上の微動 H/V スペクトルにも、同様の傾向が見られる。
- ④ ②, ③の堀之内西部の微動 H/V スペクトルの段丘の上下位置による差異は、既往の多くの微動研究成果を参照すると、この地域の地盤の S 波速度構造が、水平方向に一様でなく、場所によって変化している可能性を示唆している。
- ⑤ K-NET 白馬の微動の H/V スペクトルには、周期 0.1 秒以下に比較的明瞭なピークが認められる。レイリー波基本モードの H/V スペクトルおよび防災科学技術研究所の公表する地盤情報<sup>3)</sup>との対比から、このピークは、当該地点の深さ 7m 以浅の表層地盤特性によるものと考えられる。
