# 令和6年能登半島地震建築物被害調査等報告

## 第Ⅰ部 地震動等による木造建築物の被害

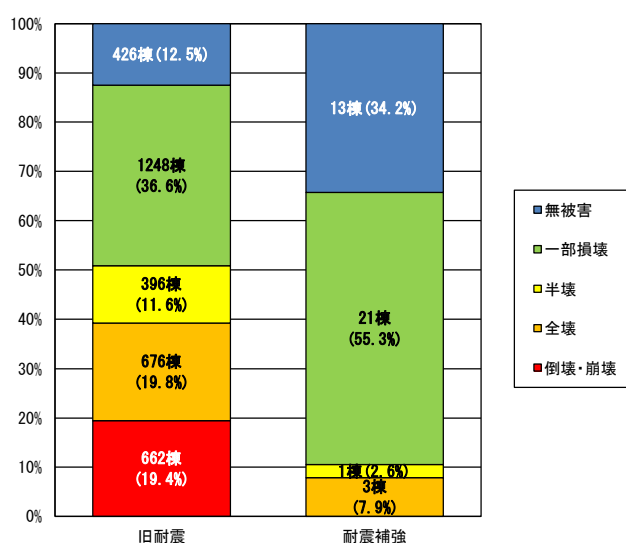
図 1-1 旧耐震建築物と補強建築物の被害度の比較

輪島市では、行政の補助制度を活用して耐震補強が実施された木造住宅が100棟を超えて確認されており、珠洲市においても棟数は多くないものの、一定数の耐震補強建築物が存在する。これらの耐震補強建築物について住所情報を入手し、悉皆調査における建築物IDと結びつけた。これにより、耐震補強建築物と、耐震補強の主たる対象である旧耐震基準（1981年以前）で建設された木造住宅との被害状況を整理し、図1-1に示すように比較を行った。悉皆調査の対象範囲内において確認された耐震補強建築物は38棟であり、その被害状況は、倒壊した建築物は認められず、全壊が3棟、半壊が1棟、軽微な被害が21棟、残りの13棟は外観上無被害であった。これらを旧耐震基準の木造住宅全体の被害状況と比較すると、耐震補強建築物では倒壊は免れ、被災度も相対的に小さい傾向が認められる。すなわち、耐震改修の実施によって、地震時の被害軽減効果が一定程度発揮されたことが示唆される。

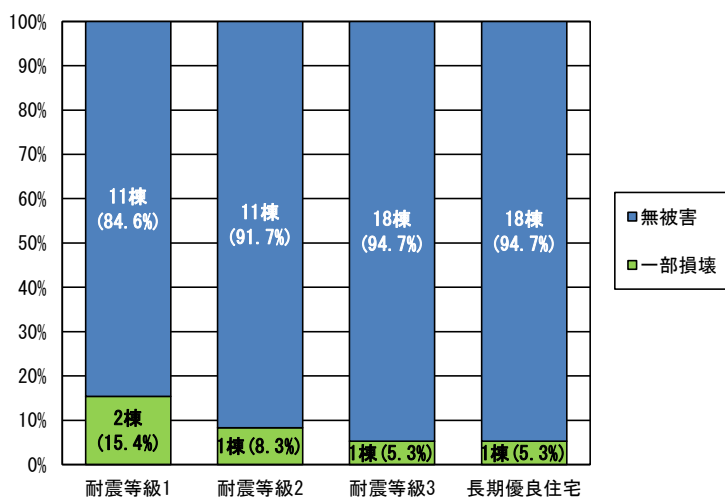
図 1-2 性能表示・長期優良住宅の認定を受けた建築物の被害度

5 悉皆調査範囲内の木造住宅の内、住宅性能評価書（建設または設計）を取得している住宅が 44 棟、長期優良住宅の認定を受けている住宅が 19 棟あった。これらの住宅の被害状況は図 1-2 の通りで、大半の住宅は無被害であったが、住宅性能評価書取得物件のうち耐震等級 1 のもので 3 棟、耐震等級 2 のもので 1 棟、耐震等級 3 のもので 1 棟が一部損壊の被害を受けた。また、長期優良住宅認定物件においては 1 棟のみ一部損壊の被害を受けた。

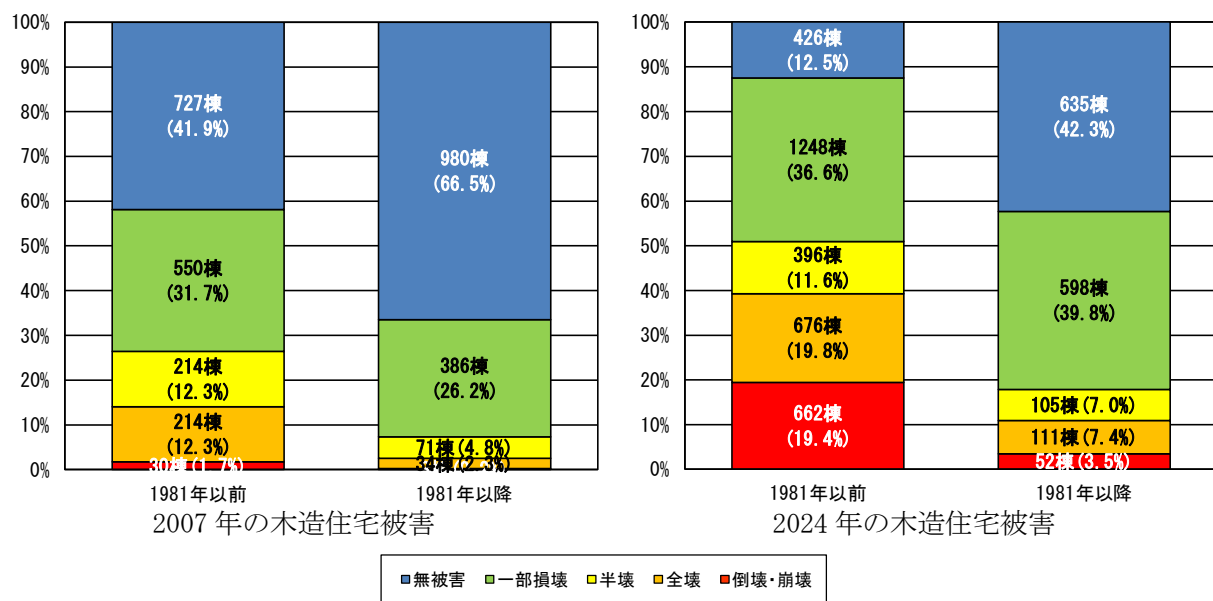
図 1-4 2007 年と 2024 年における木造住宅の年代別被害度

また、2007 年および 2024 年の悉皆調査から、図 1-4 に建築年代別の木造住宅被害の比較を示す。2007 年当時の悉皆調査では航空写真による建築年代の特定が行われておらず、調査員の目視により「非常に古い（築 25 年以上）」、「古い（築 25 年～10 年）」および「新しい（築 10 年以下）」の 3 区分で分類されていた。ここでは、「非常に古い」を 1981 年以前、「古い」および「新しい」を 1981 年以降として再整理した。なお、集計対象は、目視により判定が困難であった建築物および倉庫等の非住宅建築物を除いた 3,084 棟であり、その内訳は 1981 年以前の木造住宅が 1,735 棟、1981 年以降が 1,474 棟であった。いずれの地震においても旧耐震基準で建設された建築物の被害棟数が多い傾向が確認されるが、2024 年の地震では全壊以上の被害を受けた建築物の割合が 2007 年と比べて 2 倍以上に増加している。

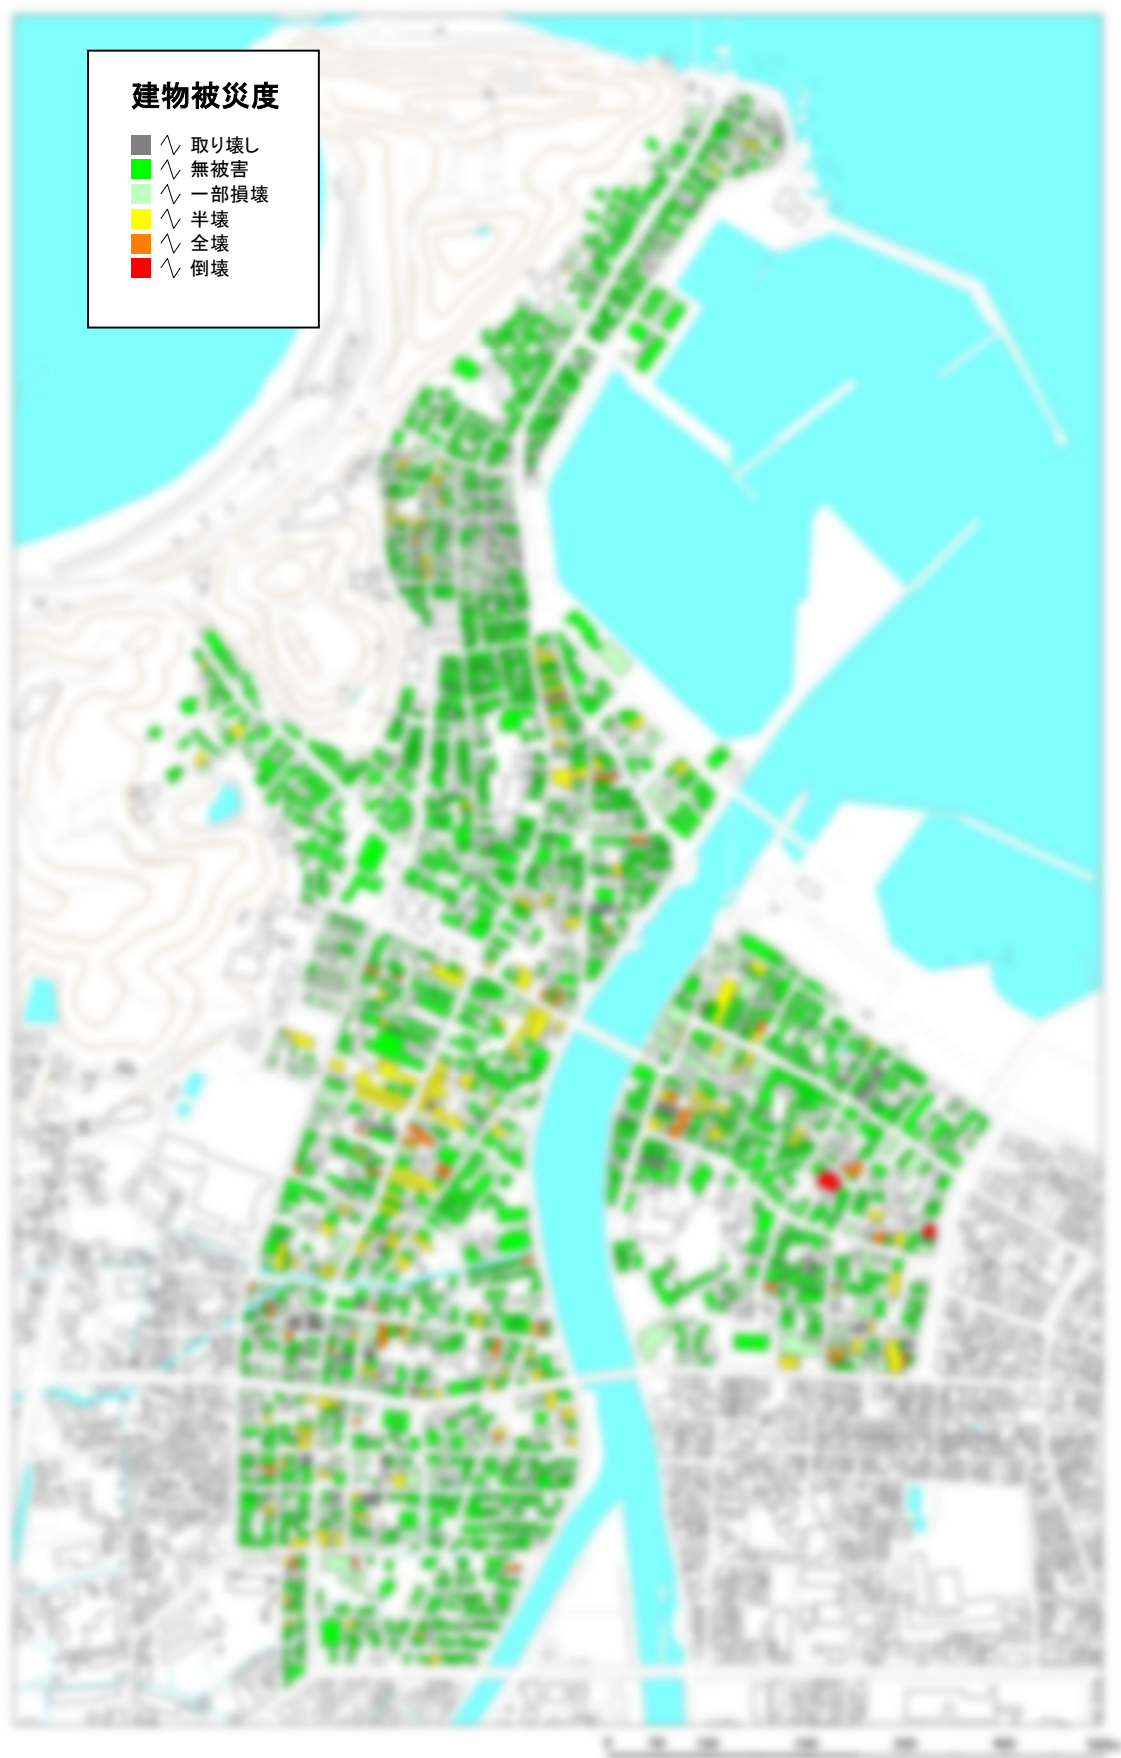
図 1-5 (1) 鳳至町の被災度マップ

- 2007年に半壊以上の被害を受けた建築物の、2024年における被害を確認するために、輪島市鳳至町と鳳珠郡穴水町の建築物を対象として被害度の追跡調査を実施した。追跡にあたって、図1-5に示す
- 5 当時の被災度マップから半壊以上の被害を受けた建築物の位置を特定し、令和6年の調査IDと結びつけることで建築物を特定したところ、鳳至町では164棟、穴水町では85棟が該当した。なお、悉皆調査の際に未調査であった区域が複数存在したため、当該区域における建築物の被災度が不明であった。これらについて、発災から約2年後の2025年12月2日の現地調査で再度被害度の判定を試みた
- 10 が、被害を受けたと思われる建築物の多くは取り壊されていた。無被害でかつ補修の形跡のない建築物については2024年時点でも無被害であると仮定し、その他はGoogle Streetviewにて確認できる範囲で建築年代を特定し、確認できないものについては集計から除外した。なお、鳳至町では当時の調査結果で取り壊しと判定されているものの、明らかに建て替えられていない建築物が複数存在したため、それらについても集計から除外した。
