2025 (令和 7) 年 11 月 28 日 国土交通省 国土技術政策総合研究所 国立研究開発法人 建築研究所 公益社団法人 空気調和・衛生工学会 一般社団法人 建築設備技術者協会 建築研究開発コンソーシアム

令和6年能登半島地震による建築設備等の被害調査報告

概要: 2024年1月1日16時10分頃,石川県能登地方にてマグニチュード7.6,最大震度7の地震(震源:北緯37度29.7分,東経137度16.2分,深さ16km)が発生した。国土技術政策総合研究所,建築研究所,空気調和・衛生工学会,建築設備技術者協会及び建築研究開発コンソーシアムでは,石川県及び富山県において建築物に設置されている設備機器を主たる対象として,その被害の概要及び,地震後継続使用性の実態を把握するため,被害調査を実施した。本報告書では,各建築物の被害事例や地震後継続使用性の実態を報告する。また,調査を行った建築物を対象として,建築物の地震後継続使用性に大きく影響した要因についての分析を行った。

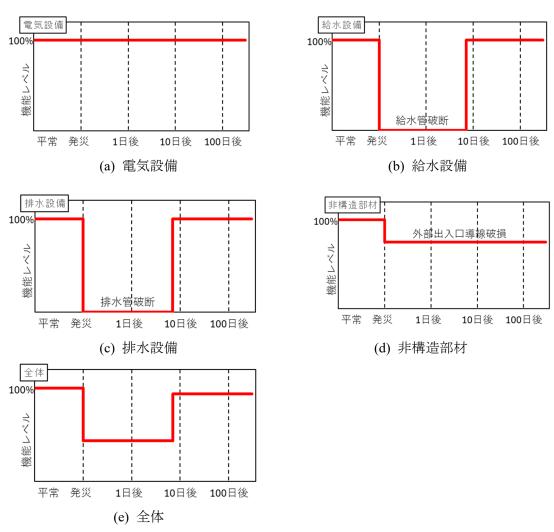
図 4.1.7 地震後継続使用性グラフ (建築物 A)

電気設備においては被害がなかった。給水設備においては、発災後地盤沈下が原因で給水管が破断したが、1週間後配管途中のバルブより分岐してバイパスを組み仮復旧した。排水設備においても同様に発災後地盤沈下が原因でトイレの排水に支障をきたし、1週間後仮設マンホールを設置して仮復旧した。非構造部材においては、2階出入口までの導線に被害が生じたため2階出入口を封鎖し、1階に臨時入口(受付)を設置した。図4.1.7に地震後継続使用性グラフを示す。

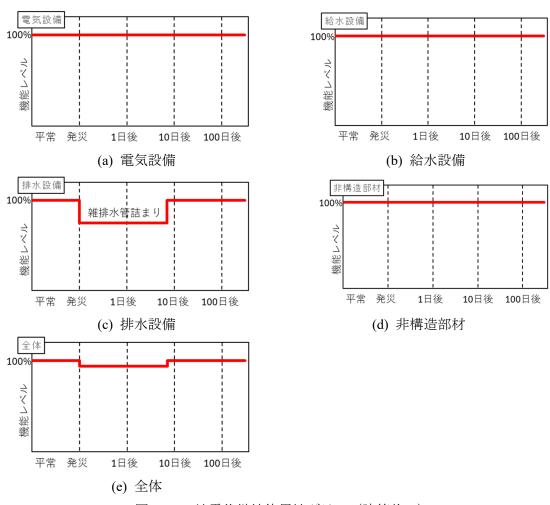
図 4.2.7 地震後継続使用性グラフ (建築物 B)

電気設備、給水設備、非構造部材においては被害がなかった。排水設備においては、地震で1階の雑排水管が詰まったが、1月9日に高圧洗浄を実施、再度詰まったので10日にも高圧洗浄を実施して復旧した。その他、屋上設置の高置タンクとボイラ用補給水タンクで染み出し程度の水漏れが発生したが、いずれも軽微であったため継続使用に影響はなかった。図4.2.7に地震後継続使用性グラフを示す。

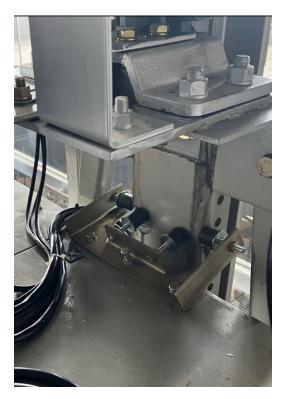
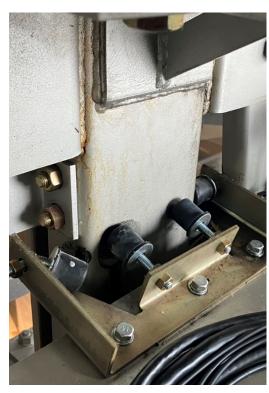
図 4.4.7 企画展示棟 2 エレベータ

輸送設備においては増築棟である企画展示棟 2 に設置されているエレベータが損傷し使用不可であった。調査時も使用停止中であり、1月4日の点検時に上部ロッキングデバイス (図 4.4.6、図 4.4.7) および天井プレート連結部 (図 4.4.8) が故障していた。

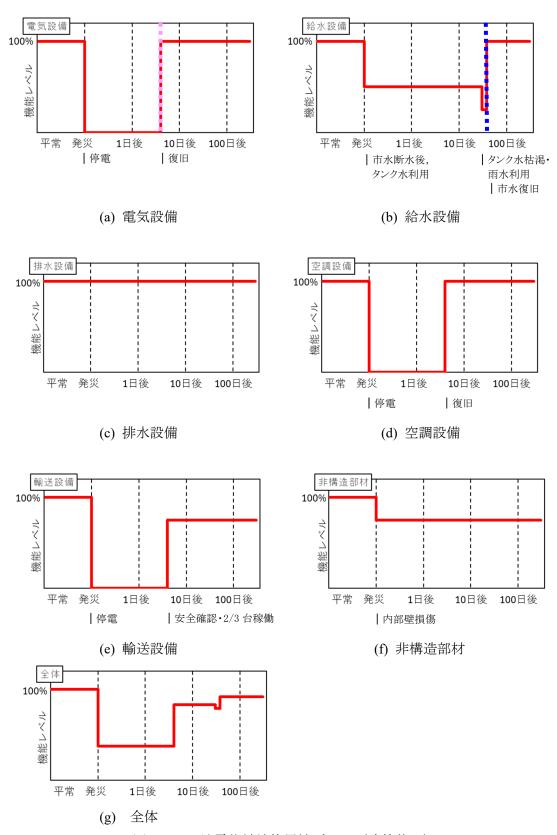
図 4.4.10 地震後継続使用性グラフ (建築物 D)

地震後,ライフラインによる停電のため,設備機能は停止したが,1月4日に復電をした。 出入口付近を含む周辺地盤の沈下や,内壁の損傷・崩落等の修繕が,予算取りの関係で未着 手であったため,休館中であった。

給排水設備は受水タンク貯留水の利用および雨水の人的な貯留利用によりトイレ利用は可能であった。図 4.4.10 に地震後継続使用性グラフを示す。

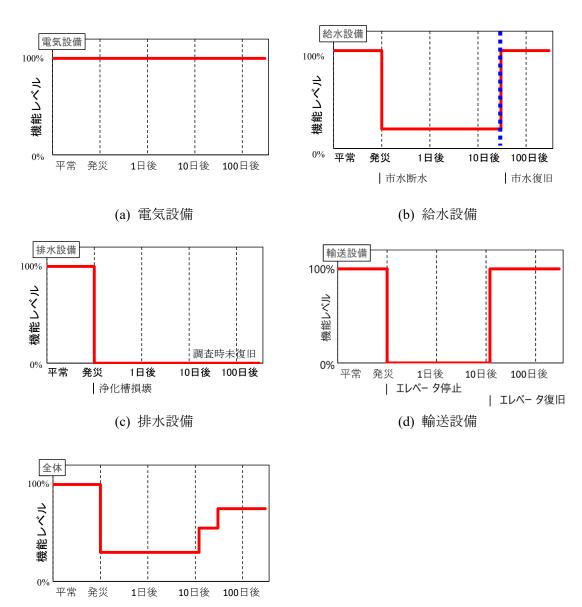
図 4.5.5 地震後継続使用性グラフ (建築物 E)

地震後,輸送設備の確認が取れ稼働が再開したのは1月12日であった。2月10日の市水の断水復旧に至るまで,職員は受水タンクの貯留水を活用(主に便所洗浄水,排水は浄化槽の流入槽に貯留しバキュームカーで処理)しながら被災状況を随時確認,被害状況を市に報告の結果,当面の間休館とする旨の判断がなされ2024年10月に至る。

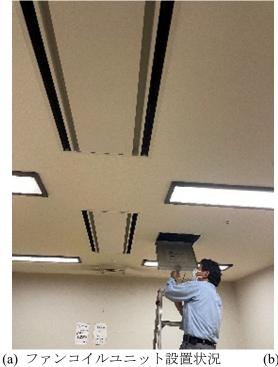
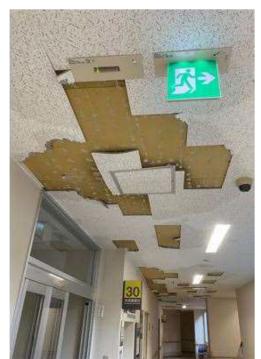
給水設備では、病室の尿瓶洗浄バルブ 19 か所が破損(写真なし)し、水が止められなくなって、下の階の天井に漏水した(3 日間で仮復旧)。また、空調配管設備では、3 階医局のファイルコイルユニットの冷温水接続フレキ管(図 4.6.5)が破断して漏水し、1 階外来天井まで達した。復旧は1月下旬に完了(作業日数 1~2 日)した。

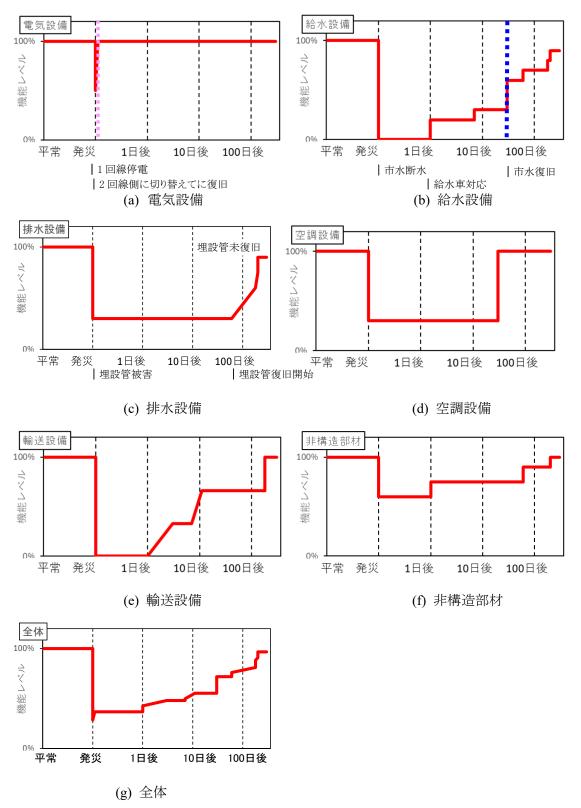
図 4.6.11 地震後継続使用性グラフ (建築物 F)

給水設備は、受水タンクと高置タンクが破損し使えなくなり、7日間は雑用水タンクの水をトイレの洗浄に利用した。その後も市水の断水が続いたが、タンクの応急復旧と給水車による補給で使用箇所を限定して給水した。2か月後に市水が復旧したが、循環ポンプの復旧は3か月後になり、埋設管の復旧は10月28日の調査時点でも終わっていなかった。

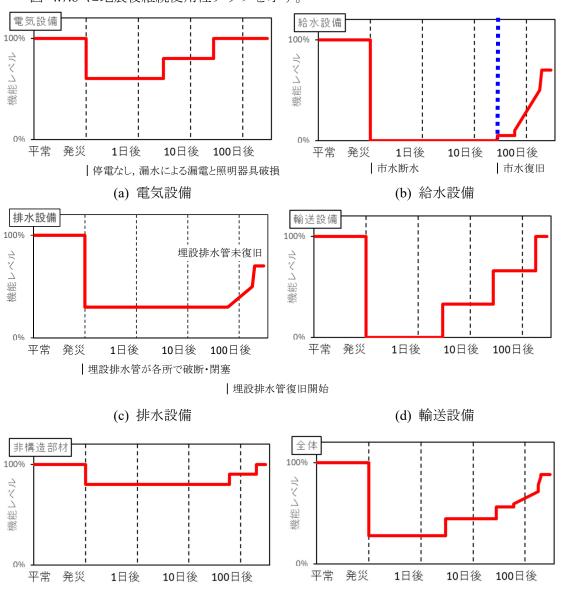
図 4.7.8 地震後継続使用性グラフ (建築物 G)

非構造部材は,前述した床配水管の脱落による漏水による天井落下や,水槽周辺の天井損傷などがあったが,7/20の仮オープンまでに復旧した。

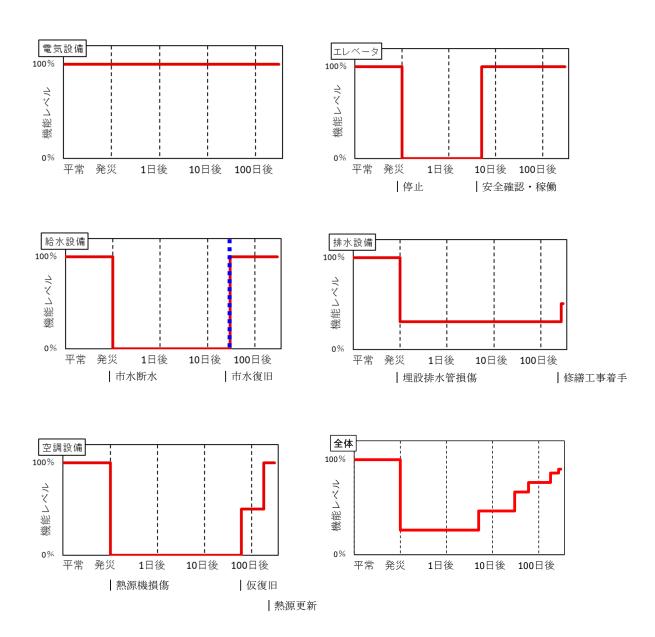
図 4.8.6 地震後継続使用性グラフ (建築物 H)

電気設備においては、大きな被害はなかった。エレベータにおいては、地震の揺れで停止 したが、約5日後にメーカーサービスの点検で故障などのないことが確認され、稼働するこ とができた。

給水設備においては、市水の供給が3~4週間停止した。その間トイレが使用できず、簡易トイレや仮設トイレで対応した。排水設備においては、屋外埋設排水管の被害はあったものの即時に排水不能の状況ではなかった。しかし、修繕工事にあたり諸室に1~2週間の排水制限が見込まれたため、修繕方法、実施時期の検討に時間を要し、発災後10か月が経過した2024年10月から工事に着手した。

空調設備においては、復旧までに半年を要した。被災する1年前に屋上の空冷チラーを冷房専用機から今回被災したヒートポンプ(冷暖房兼用機)に更新していたため、被災して温水供給が停止し暖房ができなくなった。更新前は給湯用熱源を兼用する温水器(ボイラ)で暖房用温水を供給していたため、旧ルートをバイパス管で復活させ、暖房用温水をボイラから供給することで2月下旬に暖房機能を仮復旧した。仮復旧まで約2か月間暖房停止となり、ファンヒータ、ストーブで暖を取った。全国的に設備機器の納期遅延が深刻化する中、本復旧となる熱源機(ヒートポンプ)の更新を6月末に完了し、本格的な夏を迎える前に冷房機能を確保することができた。

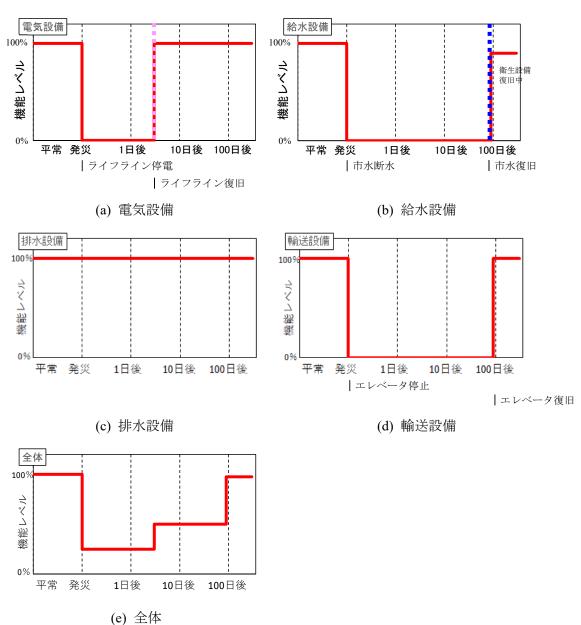
図 4.9.7 地震後継続使用性グラフ (建築物 I)

電気設備においては、発災後にライフラインの停電が発生し、3日後に復電した。給水設備においては、発災後に市水の断水が発生し、4月1日に復旧したが、調査時点においても衛生設備の復旧対応中であった。輸送設備においては、発災後にエレベータが停止し、3月30日に復旧した。図4.9.7に地震後継続使用性グラフを示す。

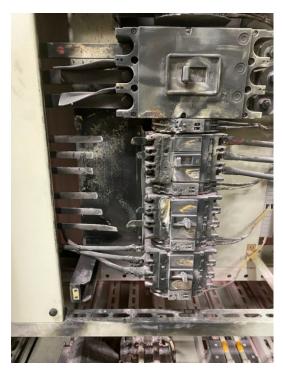
図 4.10.2 火災による配電盤損傷状況 (施設管理者より提供)

電気設備は地震直後に電力会社からの電力供給が停止し、また配電盤が火災により破損した。復電するまでの間、空調設備が使用できなかったため、業務用灯油ヒータ14台をリ

ースして暖房対応した。破損した配電盤のトランスはリース対応にて13日後に仮復旧させ、 空調設備を稼働した。配電盤の本復旧には134日を要した。また、一部照明設備の落下によ る破損があった。

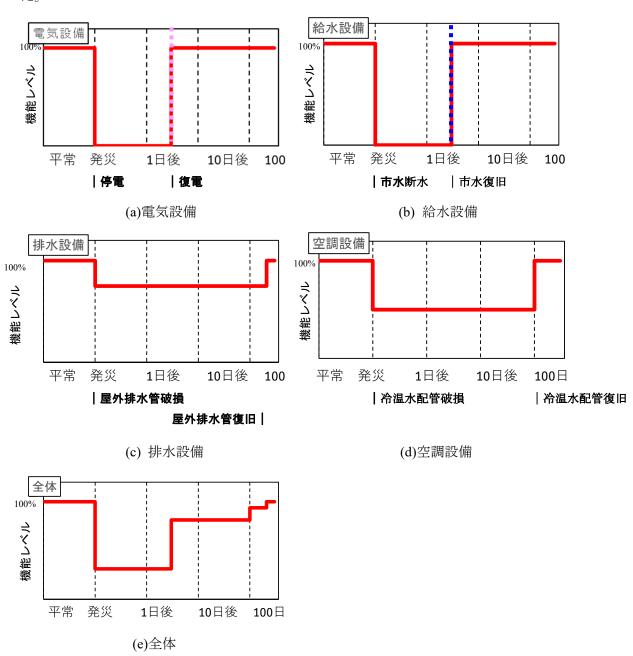
図 4.11.6 地震後継続使用性グラフ (建築物 K)

図 4.11.6 に地震後継続使用性グラフを示す。電気設備においては建築物内の機器類に被害はなかったが、停電が発生した。給水設備、排水設備においては市水断水が発生、3日程度で復旧したが屋外排水管が逆勾配になったことにより、排水量を制限しての運用が続いた。空調設備おいては冷温水配管が破損し、配管復旧に3.5 カ月程度を要した。換気設備は使用可能であった。

1階食品売り場の一部を1月4日に営業再開したが、全館復旧オープンは7月末となった。

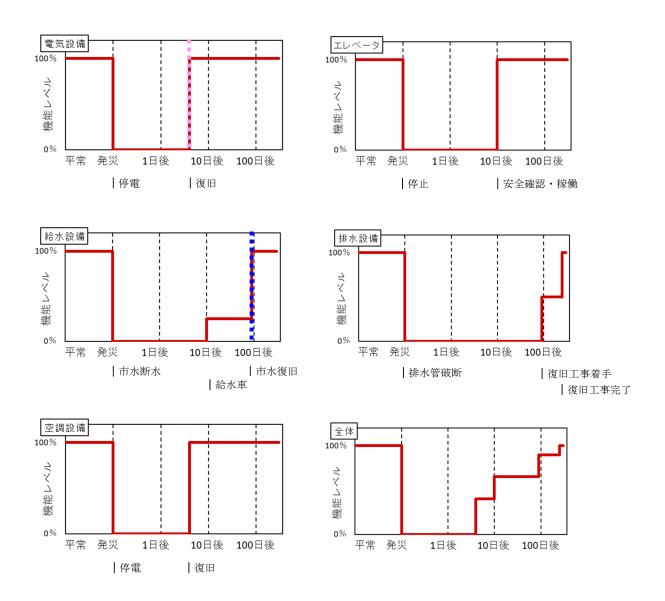
図 4.12.7 地震後の継続使用性グラフ (建築物 L)

電気設備においては、建築物内の設備の故障はなかったが、4日間ライフライン側の停電が生じ、照明、空調その他建築物の設備機能が停止した。停電の間はポータブル発電機を利用し、最低限の明かり、ファンヒータ、酸素吸入器等に利用した。

給水設備においては、発災直後に市水が止まり、3月まで断水が続いた。給水機能が断たれている間は、建築物脇を流れる川の水をポータブルポンプでくみ上げ、トイレ洗浄用などとして利用した。簡易トイレ、仮設トイレの利用もあった。また、入居者の寝具等の洗濯ができず、クリーニング業者に依頼した。飲料水は給水車から供給を受けたが、給水車は、毎日は来ないため節水を心掛けた。入居者の入浴は、民間非営利団体が手配した入浴車を利用した。

排水設備においては、被害概要に記したとおり機能レベルとしては壊滅的で、外構を含めた復旧工事が3月から8月まで長期にわたり実施された。

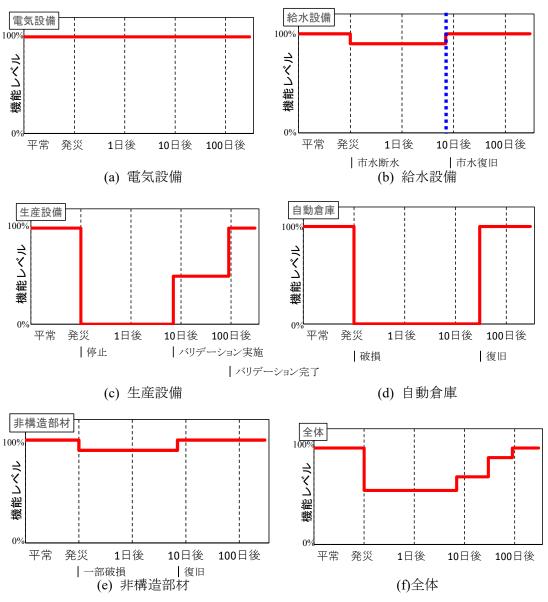
図 4.13.6 地震後継続使用性グラフ (建築物 M)

地震後、建築物 M は、大きな被害はなく、ライフラインの途絶に対しても非常発電機や井水利用など準備されていた。電気設備は被害が無く、給水設備も市水断水があったが井水利用により継続使用している。生産品目に高度な品質管理が必要となる工場の特性上、地震後にバリデーションを実施し、3ヶ月後には生産開始となっている。新築竣工前に実施するバリデーションが半年~1年程度かかることを考えると、とても早く再開されていると考える。被災後の状況を予想し、復旧手順を事前に計画されていたことが早く再開できた要因だと考える。事前に計画ができた背景は、以前の東日本大震災等を始めいくつかの地震による被災をされた企業・工場との交流会を行って得られた知見との事であった。ハード面の対応のみなく、ソフト面の備える対応が重要との事である。図 4.13.6 に地震後継続使用性グラフを示す。

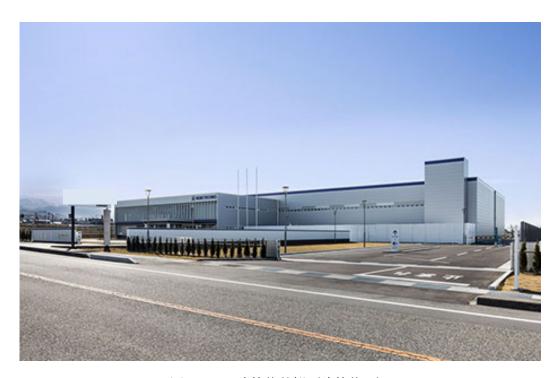
図 4.14.1 建築物外観(建築物 N)

建築物 N は、クリーンルームのある生産工場である。2019 年竣工の地上 2 階の鉄骨造建築物である。図 4.14.1 に外観写真を示す。所在地は富山県であり、近傍の滑川市寺家町の地震観測記録によると、今回の地震による震度は 5 弱であった。地震による建築設備等の被害は甚大ではないが、二次被害による生産エリアの浸水被害など復旧に向けて苦慮された施設である。

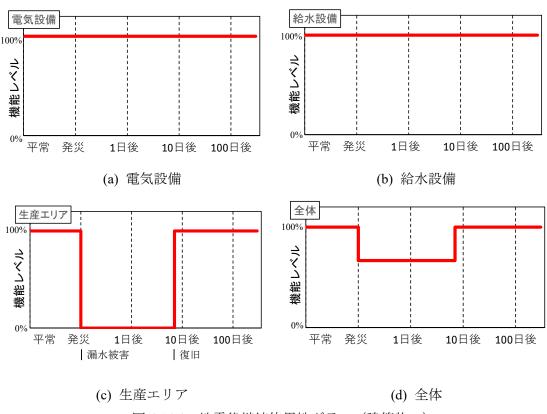
図 4.14.4 地震後継続使用性グラフ (建築物 N)

地震後、建築物 N は、大きな被害はなく、建築物全体として見ると継続使用上も大きな影響が無かった。電気設備や給水設備には被害が無かった。しかし、生産エリアは浸水による 2 次被害を受けており、工場の特性上、被災直後は継続使用に大きな支障を受けたと考える。尚、生産エリアは早期に復旧され、正月休暇明けの 9 日より生産開始されている(機能停止は 8 日間)。図 4.14.4 に地震後継続使用性グラフを示す。また、隣地の建設中の増築棟では、これらの地震被害を教訓に機械排煙の誤作動防止、地震時の生産設備の緊急停止や生産エリア(高清浄度エリア)の床排水口などの設置を計画に取組む検討をされている。

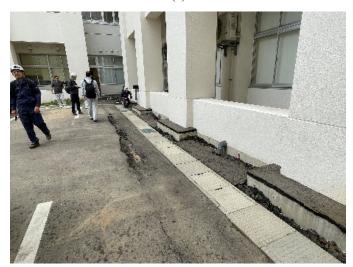
図 4.15.5 1 階土間の排水管が閉塞し使用できなくなったトイレと中庭の地盤沈下

排水設備については、地盤沈下等によって本館 1 階土間の排水管が閉塞したため、市水の供給再開後も 1 階のトイレが使用できない状態となっていた(図 4.15.5)。

(b) 中庭の地盤沈下の状況

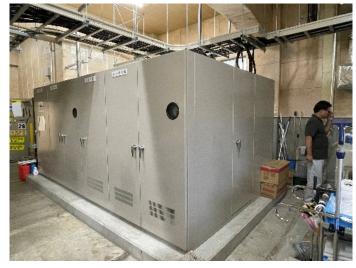
(c) 受変電設備

図 4.15.7 損傷がなかった受水タンク、給水ポンプ、受変電設備、エアコン室外機

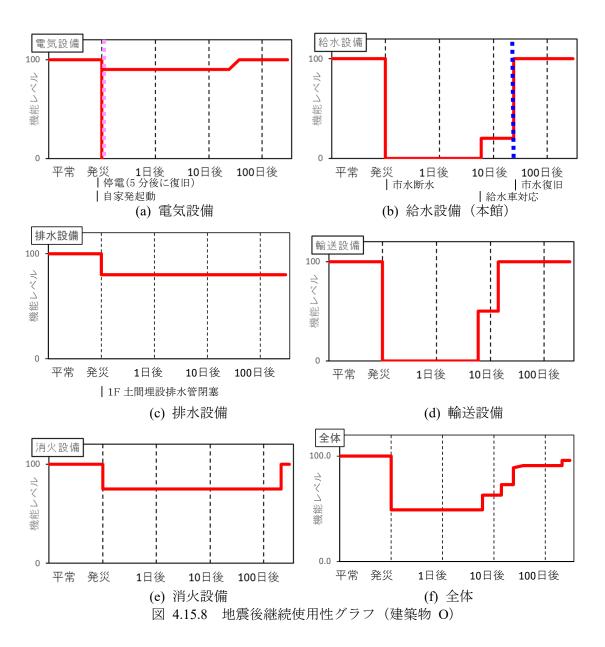
図 4.15.8 に地震後継続使用性グラフを示す。

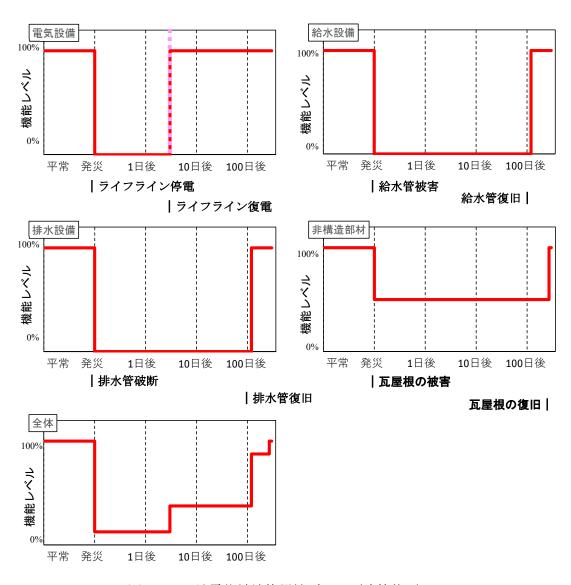
図 4.16.3 地震後継続使用性グラフ (建築物 P)

電気設備においては、発災後にライフラインの停電が発生し、3~4 日後に復電した。給水設備においては、発災後に給水管の被害が発生し、4月末に修理したため復旧した。排水設備も同様に、発災後に排水管の被害が発生し、4月末に修理したため復旧した。非構造部材は、発災後に瓦屋根の被害があったが、9月上旬ころに復旧した。なお、市水の断水の情報は不明である。

地震後,建築物 P は災害復旧医療班の臨時宿泊施設として使用された。その後 4 月末の屋外埋設配管及び雨水タンクの復旧に伴い,2 階のスペースを災害復旧支援者用の宿泊場所として9月末まで提供されていた。3 月からは1 階の商業施設も短縮営業で再開された。図 4.16.3 に地震後継続使用性グラフを示す。

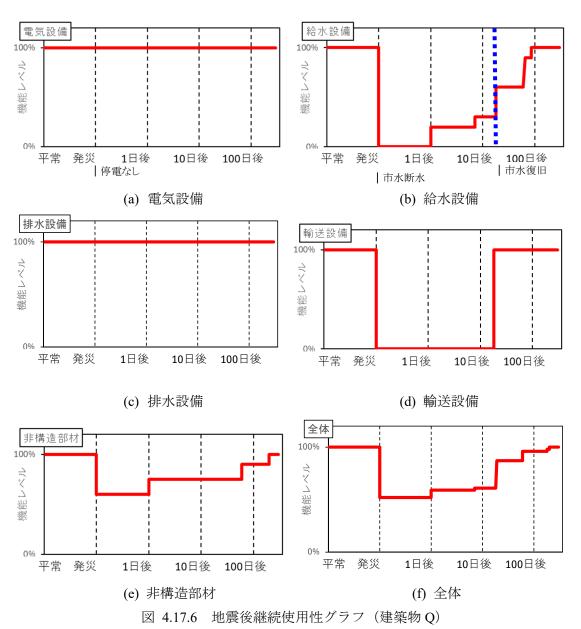
図 4.17.6 に地震後継続使用性グラフを示す。

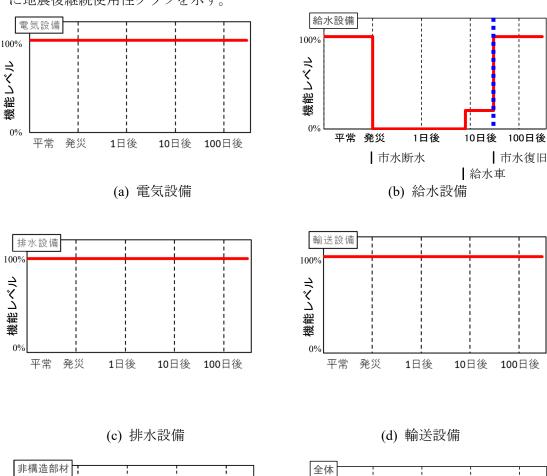
給水設備においては復旧するまで給水車で賄い、その後1月末に復旧した。大浴場は2月3日から稼働しており、無料開放している。一部2階,3階の部屋の間仕切壁をベニヤ等で復旧して使用できるようにした。6月までに宿泊施設の部屋を仮復旧して地震被害にあった家屋の解体を担当する業者さん(70人から80人)の宿泊施設として活用している。輸送設備おいて、荷物用エレベータは故障しなかった。10月時点で、震災前の宿泊施設としての復旧(主に間仕切り等をベニヤで復旧したところを含め、本格的な内装で仕上ること)の目途は立っていない。県の所有施設なので、県の方針により決まっていく事になる。図4.18.10に地震後継続使用性グラフを示す。

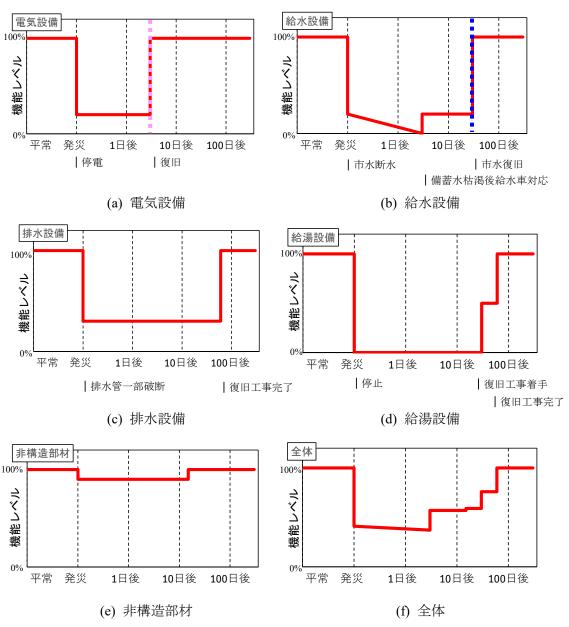
図 4.19.5 地震後継続使用性グラフ (建築物 S)

建築物 S は、地震直後からライフラインの停電や市水の断水が発生した。停電した 3 日間は非常用発電機により照明やコンセント利用給電が可能であったが、空調は停止。ボイラ本体故障により給湯停止、市水断水による給水停止、館内天井内で給水配管破損、地盤沈下による排水管破断多数及びエレベータ停止等、病院機能を継続するには厳しい状況であった(図 4.19.2、図 4.19.3)。

地震発生日の夕方には市水が断水となった。給水車による補給(10m³/日)が開始される中,翌日には加圧給水ポンプの故障や給水主管の破断が併発し,受水タンクに蛇口を設置し使用する状態となった。蛇口が凍結し使用不可となる厳しい中,2月まで給水車による給水運用が続いた。当病院の水道本管が未復旧の中,隣地の水道本管が別の事業体であり通水開始されており,特別措置として仮設引込を設けて市水供給が可能となった(図4.19.4)。4月初旬に本設復旧が完了。

ボイラ本体が地震直後に故障。修理対応者不在,部品の交換等により復旧に時間を要し, 2月中旬に一部復旧ができて,入浴が可能な状態になった。

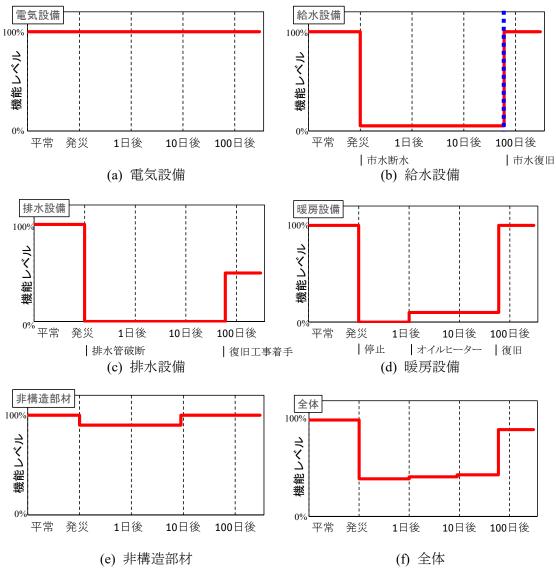
図 4.20.4 地震後継続使用性グラフ (建築物 S)

地震発生直後,給水設備は,市水の断水や館内の配管破損により機能停止となった。配管の復旧工事は,1月15日より開始した。市水の通水復旧となる2月末までは給水車からポリ容器を利用した給水利用となった。排水設備は,浄化槽内部のポンプ故障により使用できず,埋設配管も破損したため,順次下水道へ放流する改造復旧工事を実施されている。調査日当日も復旧工事中で西館は未だ試用できない状況であった。地下水位が高く,地下水を汲み上げて水位を下げないと埋設配管の施工ができないことも復旧に時間を要している原因であった。(図4.20.3)トイレを通常使用できる状況ではなく,便器に袋(ラップポン)を取付ける方法での使用となった。

暖房設備は、ボイラによる温水となっているが配管の破損漏水により地震直後から使用できず、電気式のオイルヒーターにて代替された。また、オイルタンクが破損漏洩し、ボイラに油供給できていないことが2月1日に判明している。

電気設備は無被害であった。本施設は系列の病院と連携されており、地震発災からの Microsoft Teams による情報連携を利用されており、法人全体で復旧工事の調整を行いなが ら相互連携されていた。図 4.20.4 に地震後継続使用性グラフを示す。

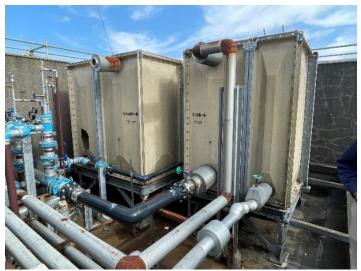
(b) 配管ルート変更後

図 4.21.4 穴が開いて使えなくなった上水用高置タンク (左) と井水用高置タンク (右)

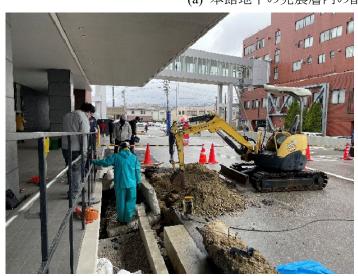
排水設備は、本館の周囲地盤の沈下(図 4.21.11)によって、本館免震層の排水管(図 4.21.12)から建築物外の排水管への排水が流れなくなり、急遽、正面玄関下の埋設排水管を掘り出して、破断した配管を接続し、1月11日に仮復旧した。

(b) 本館玄関前での埋設排水管の復旧工事状況 (施設管理者より提供) 図 4.21.12 免震層内の排水管と埋設排水管の復旧状況

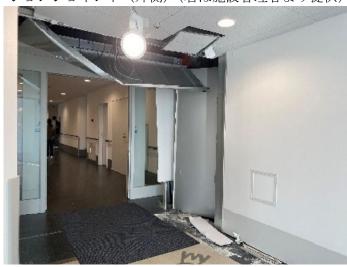
(b) 本館と3号棟の間のエキスパンションジョイント(内側)(施設管理者より提供)

(c) 3号棟5病棟の間のエキスパンションジョイント(内側)(施設管理者より提供) 図 4.21.13 建築物と渡り廊下の間のエキスパンションジョイント部の損傷状況

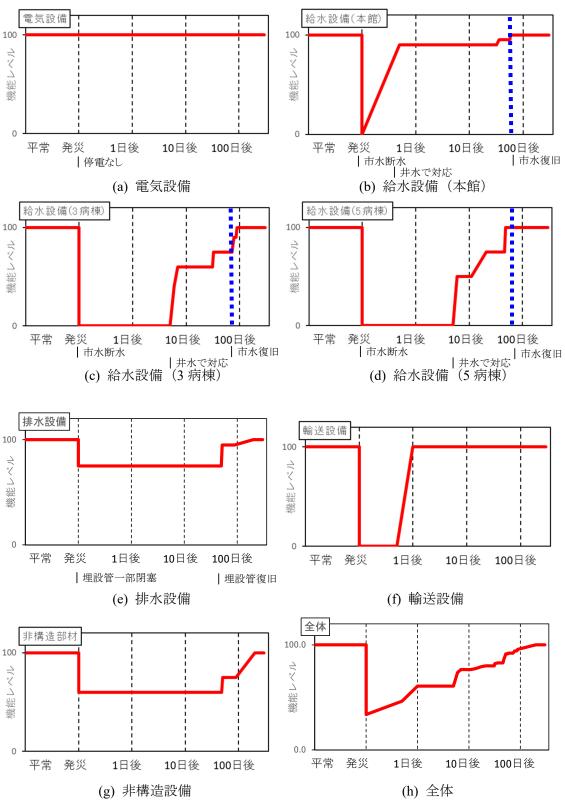
図 4.21.15 地震後継続使用性グラフ (建築物 U)

免震構造の本館はほぼ無被害で、主な設備の機能が維持されていたため、被害のあった非免震の3病棟・5病棟の患者を本館に移すなどの対応により、病院機能が維持された。また、関係者で Microsoft Teams による情報連携を利用されており、様々な活動下で相互連携されていた。

また、井水を使うことができたため、市水が断水しても井水に切り替えて、トイレの洗浄や入浴なども行うことができた。ただし、隣接する透析専門施設では、井水を使った透析に抵抗があったため、透析患者は一時的に金沢で透析を受けたが、1月6日には自衛隊の給水支援により透析再開ができた。

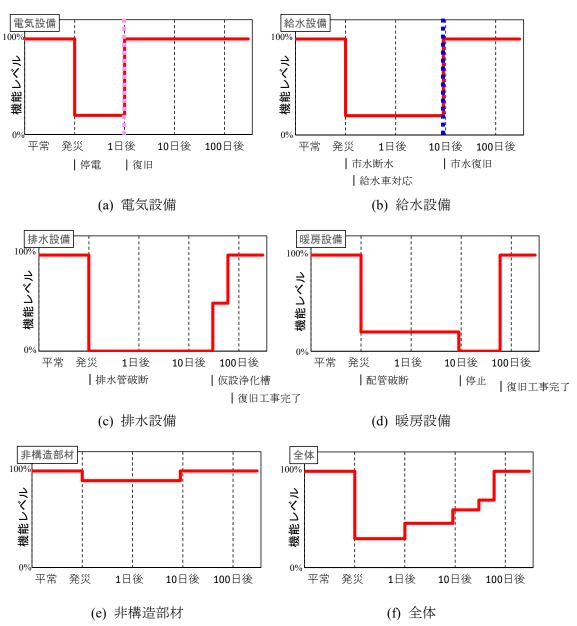
図 4.22.6 地震後継続使用性グラフ (建築物 V)

地震発生直後,大津波警報の発令により当該病院へ一般市民 100 人が避難され,病院内は混乱状態となった。特にトイレ汚染は深刻な状況で,市水断水及び排水機能不全による影響が大きかった。給水設備は9日に復旧しているが,排水不全のため,通常のトイレは使用できず,トレーラートイレと仮設浄化槽の利用状況が2月中旬まで続いた。埋設の排水管は新たに敷設する必要があり,排水機能の完全復旧が3月中旬となった。外部排水管は全て破断している状況で,早期に使用したい系統を中心に仮設浄化槽を設置し,川へ放流する経路を構築することでトイレを使用していた。透析患者は断水発生時に別施設へ移送し再開となったのは,4月となった。

暖房設備では、各所での配管破損被害は多く、破損個所の確定に手間がかかり、調査に30日間、復旧に30日間を要していた。冷温水配管の復旧が完了したのは、3月下旬となった。 (図4.22.5)図4.22.6に地震後継続使用性グラフを示す。

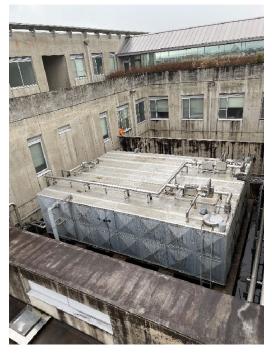
建築物 W は、地震直後からライフラインの停電、市水断水や下水道不全が発生した。停電した 1.5 日間は非常用発電機により対応した。市水断水は 3 月中旬まで続いた。建築物 2 階に設置された受水タンク (ステンレス製) は変形にて生じたパネル隙間より漏水が発生。 天井内の配管破損が数か所発生し漏水被害があった。共に 3 月に復旧された。厨房排水処理装置が地盤沈下にて被害あり、7 月に修理完了。下水道への放流が 3 月中旬までできず、トイレ使用ができない状況もあり、病床数を 165 床から 20 床に減少させて病院運用を継続された(図 4.23.2、図 4.23.3)。

(a) 受水タンク設置全景

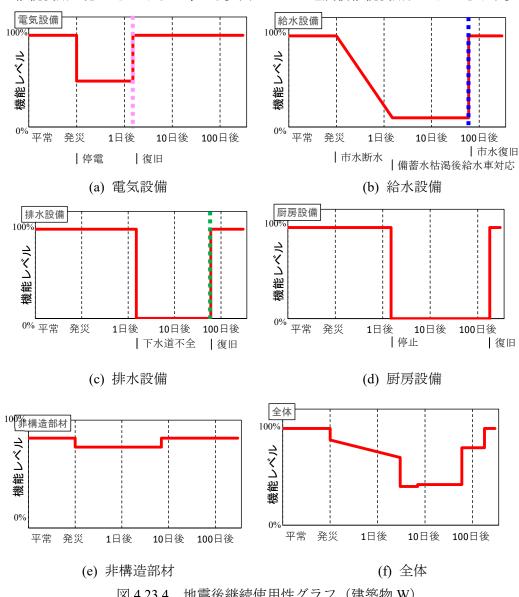
図 4.23.4 地震後継続使用性グラフ (建築物 W)

発災直後,200名の避難者を3日間受け入れた。災害拠点病院として,停電対応は5日間, 市水断水対応は 3 日間を想定し計画されており、発災直後は継続使用に支障が無かったと 思われる。しかし、地域の下水道へ放流ができない状況となり、患者数を減らした運用とな った。給水設備では、受水タンクのパネルに隙間が発生し漏水するため、水位を下げて(約 80%まで水位低下) 運用を継続された。市水の断水も3月中旬まで続いたため、給水車の補 給により継続された。トイレが使用できない状況で厳しい環境であったと予想される。建築 物内被害は、ほとんどなく、停電や断水対応も計画されていたが、長期のライフライン途絶 時の継続使用の難しさであると考える。図 4.23.4 に地震後継続使用性グラフを示す。

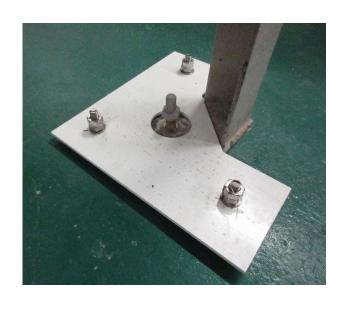
(図 4.25.2(a)) の架台の脚部ボルトが破断して水平方向に動いた。そのため、4 月上旬から 6 月中旬にかけて、図 4.25.2(b)のように応急復旧を実施した。また、地震により建築物内の 多くの箇所で給水管やスプリンクラー配管がはずれ漏水が発生した(図 4.25.2(c))。給水管 については発災後 60 日程度で、スプリンクラー配管については発災後 150 日程度で、部品交換などにより復旧が行われた。この漏水によりパーソナルコンピュータなどの電子機器 や備蓄物品、手術室に被害を受けた。また、地震によりエレベータが停止した。エレベータのワイヤーが絡まっていたため、エレベータ業者が訪問・調整を行い、1 月 5 日に復旧された。

(b) 脚部の応急復旧状況

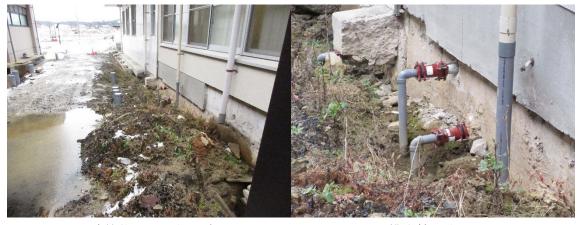
また、建築物 Y では周辺地盤の変状が起こった。そのため、正面玄関や出入口のスロープの破壊(図 4.25.3(a) (b))が発生した。さらに、周辺地盤の沈下によって多くの箇所で排水管が破断した(図 4.25.3(c))。3 月末頃までに図 4.25.3(c)のように新しく排水管をつなぎ復旧が行われた。

(c) 建築物周辺地盤の沈下

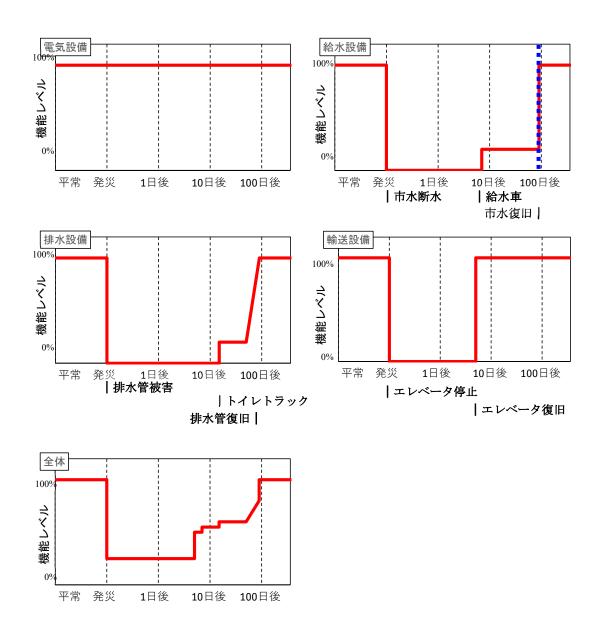
図 4.25.4 地震後継続使用性グラフ (建築物 Y)

電気設備においては被害がなかった。給水設備においては、発災後、市水の供給が停止と、給水管の被害により市水が使用できなくなった。そのため、発災後1週間ごろから給水車からの給水を行った。その後、発災後60日程度で給水管が復旧し、市水が4月初旬に復旧するまで給水できなかった。排水設備においては、発災後に排水管が被害にあったためにトイレの使用ができなくなった。1月下旬頃からトイレトラックにより、トイレを利用できるようになった。2月下旬頃から3月末頃まで排水管の復旧を行い、さらに市水が4月初旬に復旧したことにより、排水設備が使用できるようになった。輸送設備においては、発災直後にエレベータが停止した。発災直後は、大津波警報の発令により施設利用者が建築物Y-1の4

階 5 階へ避難した。この時エレベータは停止している状況での避難となったために,自力では動けない入院患者などは担架などを利用して階段での移動を行った。5 日後に復旧するまで,同様の状況が続いた。

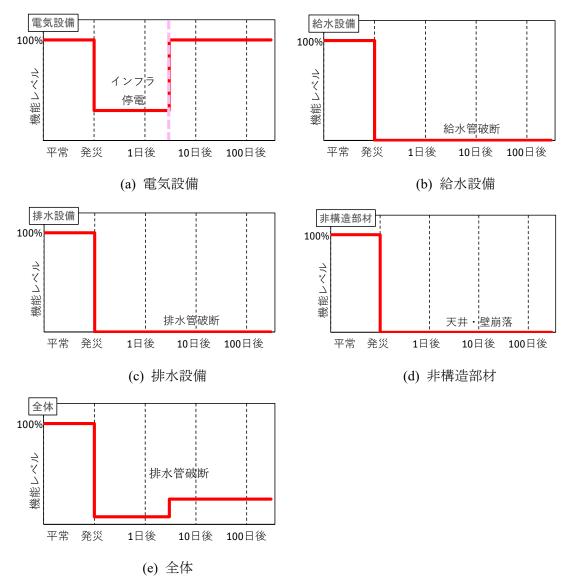
図 4.26.12 地震後継続使用性グラフ (建築物 Z)

7月1日に付近の総合病院の一画を借りて診療を再開し、一部の患者が戻り始めている状況である。

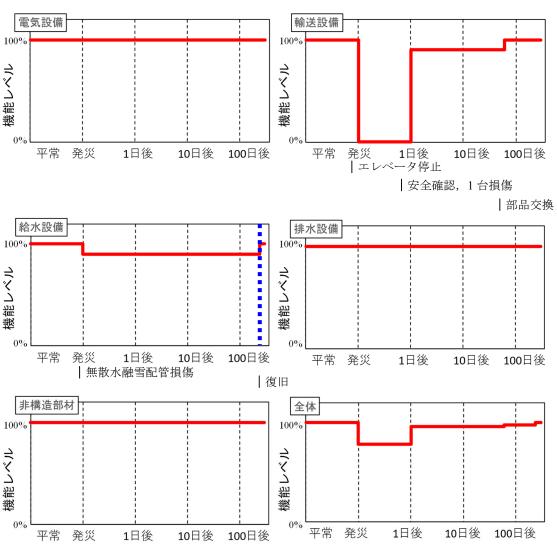
図 4.27.10 地震後継続使用性グラフ (建築物 AA)

主要な拠点となる建築物 AA-1 に着目し、電気設備、給排水設備、輸送設備について地震 後継続使用性を分析した結果を図 4.27.10 に示す。給水設備においては、主要機能ではない が無散水融雪配管損傷したため機能低下した。輸送設備においては、エレベータ停止から 1 日で安全確認ができたものの、非常用エレベータ 1 台で損傷が確認されたため、やや機能低 下した状態となった。

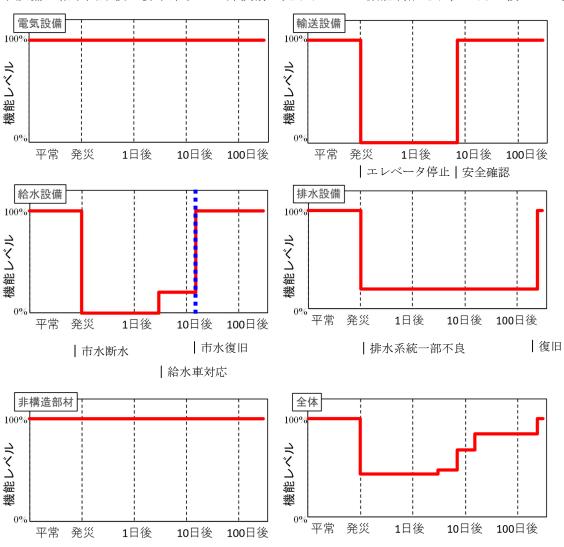
図 4.28.11 地震後継続使用性グラフ (建築物 AB)

電気設備,給排水設備,輸送設備について地震後継続使用性を分析した結果を図 4.28.11 に示す。給水設備においては,発災直後に市水の断水が起きたが,給水車で受水タンクに給水することで一部機能回復し,1月中旬に市水の断水が解消することで完全復旧をした。排水設備は給水開始後に排水系統で一部損傷が見られたため機能制限され,8月に復旧した。

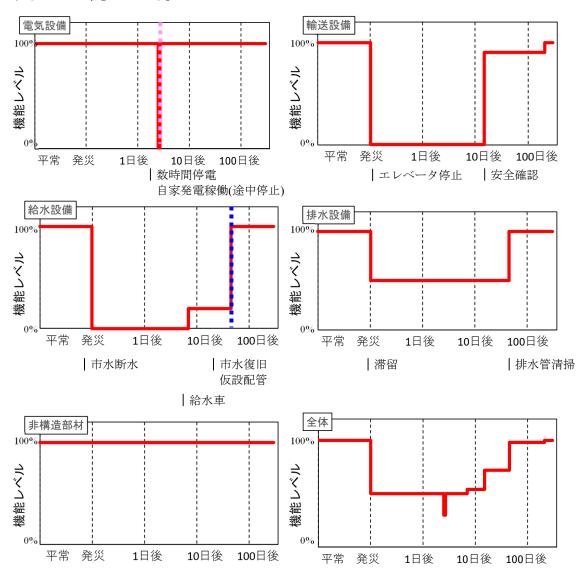
図 4.29.13 地震後継続使用性グラフ (建築物 AC)

電気設備、給排水設備、輸送設備について地震後継続使用性を分析した結果を図 4.29.13 に示す。電気設備においては、1月3日に数時間停電があり、自家発電設備は稼働したものの機械トラブルにより途中で停止したため、一時的に機能が低下した。輸送設備は、発災直後にエレベータが停止し、1月中旬に業者による安全確認が行われた。給水設備においては、市水の断水があったが、給水車を受け入れることで対応できたため機能回復した。排水設備については、給水側の機能回復以降も一部排水管で汚臭や滞留が確認されていたが、清掃をすることで対応している。

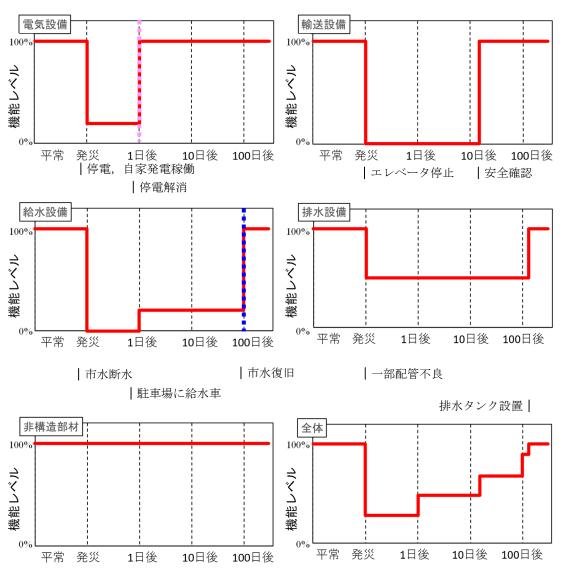
図 4.30.15 地震後継続使用性グラフ (建築物 AD)

主要施設である建築物 AD-1 に着目して、電気設備、給排水設備、輸送設備について地震後継続使用性を分析した結果を図 4.30.15 に示す。電気設備においては、停電があったものの自家発電が稼働して給電されたため、機能低下はなかった。給水設備においては、市水の断水が生じたが、給水設備のポンプ設備を運用しておらず、高置タンクへの揚水が困難であった。そのため、駐車場に仮設の給水設備や仮設トイレ等を設置したが、建築物機能が完全回復はしなかった。4 月になって市水の断水が解消し機能が完全に回復した。排水設備においては、市水断水解消後も一部配管の不具合が確認されていたため、排水タンクを設置して対応した。

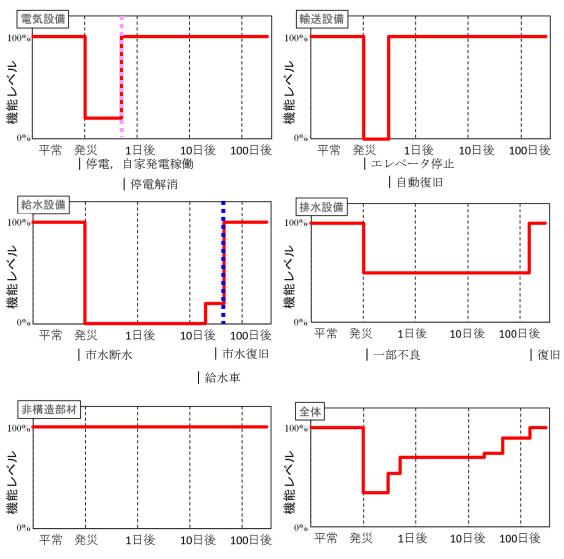
図 4.31.7 地震後継続使用性グラフ (建築物 AE)

電気設備,給排水設備,輸送設備について地震後継続使用性を分析した結果を図 4.31.7 に示す。電気設備においては,停電が発生したものの自家発電が稼働して機能が維持された。輸送設備においては発災直後にエレベータは停止したが,自動復旧している。給水設備においては,市水の断水が生じたが,1月20日ごろから給水車を受け入れて機能回復した。排水設備においては,給水開始後に排水の1系統で損傷が確認されたため機能を制限していたが,5月ごろに復旧工事を行い機能回復した。

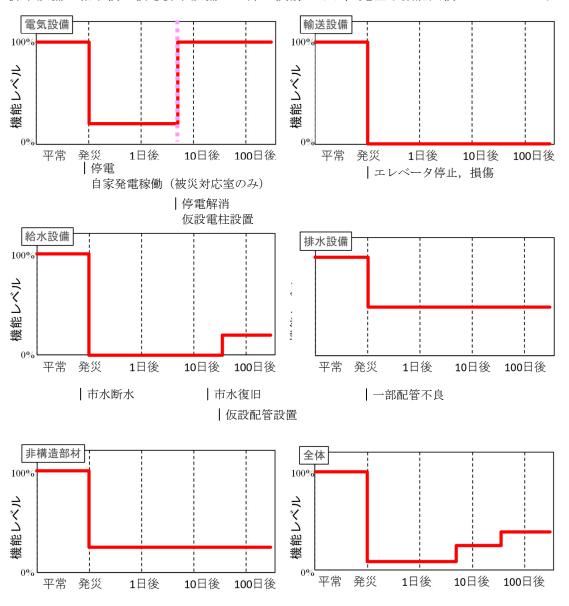
図 4.32.13 地震後継続使用性グラフ (建築物 AF)

主要施設である建築物 AF-1 に着目して、電気設備、給排水設備、輸送設備について地震後継続使用性を分析した結果を図 4.32.13 に示す。電気設備においては、発災直後に停電が生じたため、自家発電を稼働した。自家発電は主に被災対応室への給電として運用されている。1月5日ごろに敷地内の仮設電柱の設置をし、停電が解消したため機能回復した。輸送設備においては、エレベータの損傷や周辺部材の損傷があり、調査時点でも機能は回復していない。給水設備においては、発災直後に市水の断水が生じ、1月25日ごろには断水は解消したものの敷地内配管の損傷が著しく、仮設配管を設置して2月4日ごろに復旧した。排水設備は給水復旧後も排水設備の一部で損傷があり、完全な機能回復には至っていない。

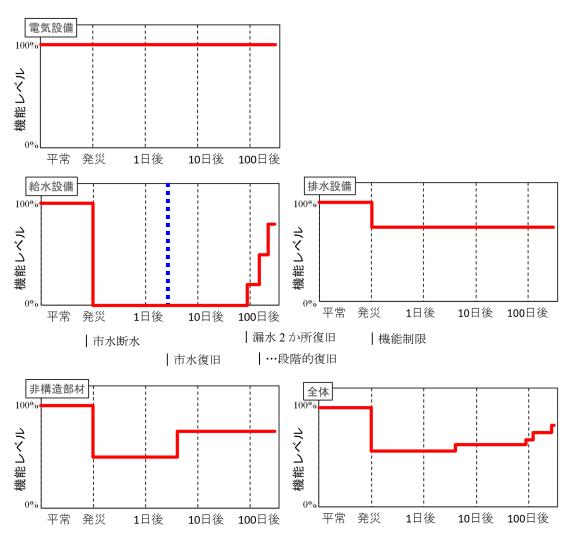
図 4.33.19 地震後継続使用性グラフ (敷地 A, 建築物 AG-1)

敷地 A においては、給水設備において、市水の断水が生じ、1月4日ごろに解消したものの建築物内配管での漏水が確認されたため、4月ごろに主要2か所の復旧を行い、その後段階的に復旧工事を行っている。調査時点では完全な機能回復には至っていなかった。排水設備においては、給水設備復旧後に使用したところ、排水管勾配の狂いが生じていたため、水を多く流したり、排水桝を定期的に清掃したりするなど、一部機能を制限して運用されている。

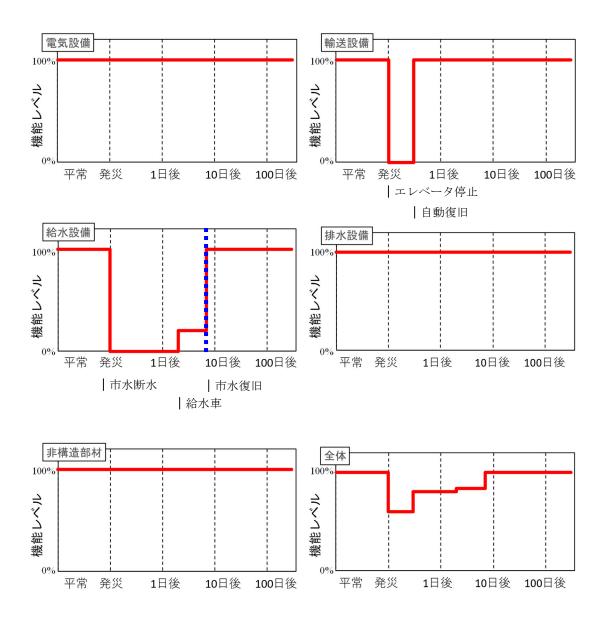
図 4.33.20 地震後継続使用性グラフ (敷地 B, 建築物 AG-4)

敷地Bにおいては、給水設備において同じく市水の断水が生じたが、1月2日から給水車を受け入れて機能が一部回復し、1月7日ごろに断水が解消して完全復旧に至っている。また、排水設備については特に問題は確認されていない。

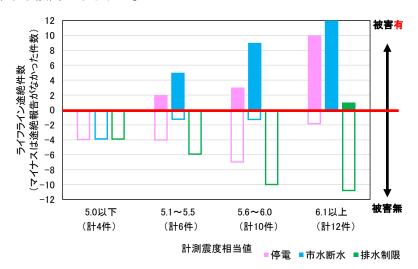
図 5.1.1 計測震度相当値毎のライフライン途絶件数

調査対象のライフライン途絶状況(停電・市水断水・排水制限)について,所在地より求めた計測震度相当値(3章表3.1参照)との関係を整理した。建築物Zは,継続使用ができなかったため対象外とし,32施設を対象とした。計測震度相当値毎のライフライン途絶の有無について件数を図5.1.1に,その割合を図5.1.2に示す。計測震度相当値が6.1以上のエリアに所在する調査施設の80%以上において,停電が発生した。また,そのエリアの全ての調査施設において,市水断水が発生した。その一方でライフライン(下水道)の被害により排水制限が発生したのは,計測震度相当値が6.1以上のエリアで1件のみであった。計測震度相当値が大きければ大きいほど,ライフライン途絶(停電・市水断水・排水制限)の発生割合が多くなる傾向がみられた。

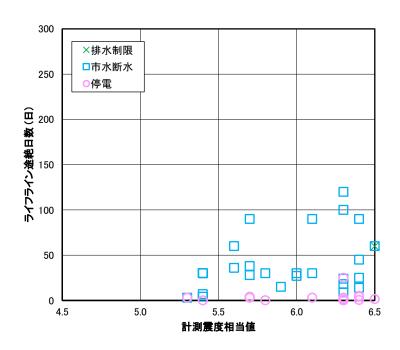
図 5.1.3 計測震度相当値毎のライフライン途絶日数

図 5.1.3 に計測震度相当値毎のライフライン途絶日数を示す。停電の途絶日数について、最小数時間から最大 25 日間(平均 3.6 日)の結果となった。断水の途絶日数では、最小 3 日間から最大約 120 日間(平均約 40 日)の結果となった。排水制限日数は、1 件 60 日間のみであった。

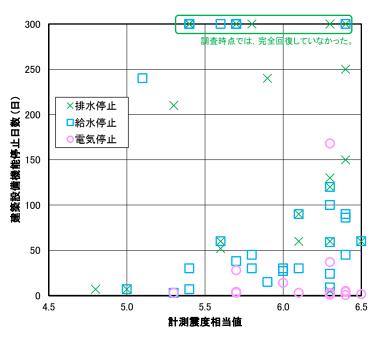
図 5.1.4 計測震度相当値毎の建築設備機能停止日数

調査対象の建築設備機能停止状況(電気停止・給水停止・排水停止)についても同様に、 所在地より求めた計測震度相当値との関係を整理した。図 5.1.4 に計測震度相当値毎の建築 設備機能停止日数を示す。ただし、調査時点でも建築設備機能が復旧していなかった場合は、 一律 300 日としてグラフ化した。排水設備は、ライフラインでの被害がなかったにも関わら ず、多くの施設において排水機能が停止した。中には調査時点(発災後 270 日以上経過)で も排水機能が回復していない事例があった。図 5.1.5 に所在地別の排水停止日数を示す。30 日以上排水停止となった施設が能登半島の奥能登方面に集中している。

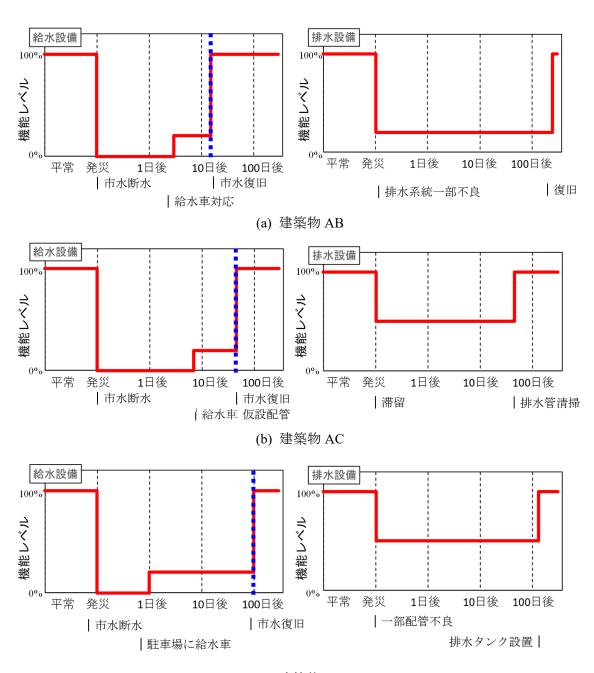
図 5.3.1 庁舎の給排水設備の地震後継続使用性グラフ

給排水設備に着目すると、庁舎(図 5.3.1)では、ある時点で給排水機能が一度で完全復旧しているのに対し、医療施設(図 5.3.2)では庁舎より早い段階から復旧を開始し、完全復旧までに段階的な復旧経過を歩んでいる様子が見られた。これは建築物の継続使用において、医療施設では庁舎より給排水設備の機能の早期復旧が必要であったこと、建築物内に給水設備が分散しているため復旧作業に時間がかかることによる。老人福祉施設(図 5.3.3)では給水設備が復旧しているが、調査時点では排水設備が未復旧状況である施設もあり、排

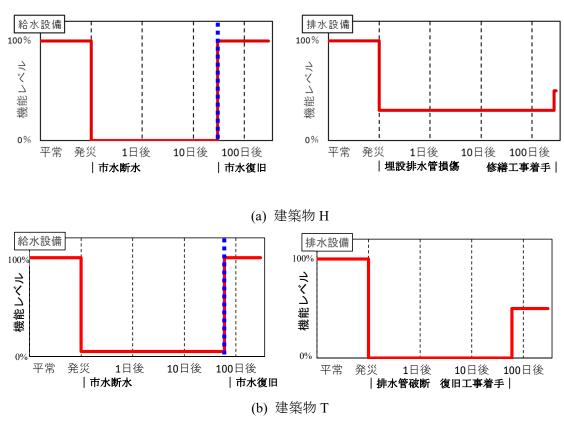
図 5.3.3 老人福祉施設の給排水設備の地震後継続使用性グラフ

水管は埋設配管であったため、修繕部分の確定が難しく、工事範囲も広範囲になるなど復旧の困難さを示していると考えられる。また老人福祉施設では、おむつ利用による排水設備の代替が復旧時間に影響していると考えられる。商業施設(図 5.3.4)では、被災地では早期の営業開始が求められるため、早期復旧が実施された。早期復旧による2次被害(漏水)も生じたが、復旧が優先された。

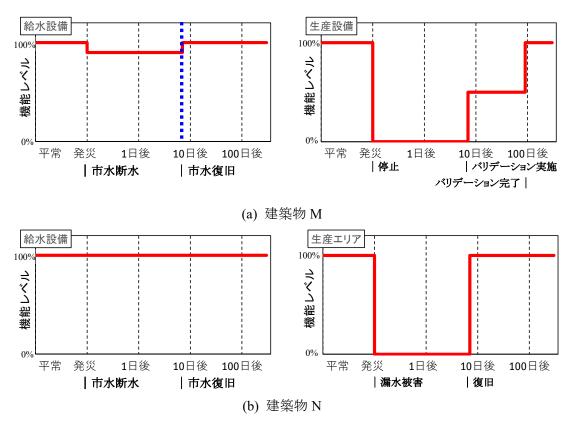
図 5.3.5 生産施設特有の地震後継続使用性グラフ

図 5.3.5 より生産施設では、給水排水設備等の供給設備に支障無くても、生産に必要な各種用役配管設備や搬送設備など生産施設特有の設備機能が確保できないと地震後継続使用ができないことがわかる。建築物の継続使用性では、発災後に使用する機能が何かを把握して計画することの重要性を示している。
