令和 7 年 12 月 9 日
国土交通省 国土技術政策総合研究所
国立研究開発法人 建築研究所

令和 7 年 11 月 18 日に発生した大分県大分市
佐賀関大規模火災における建築物等の被害調査報告（速報）

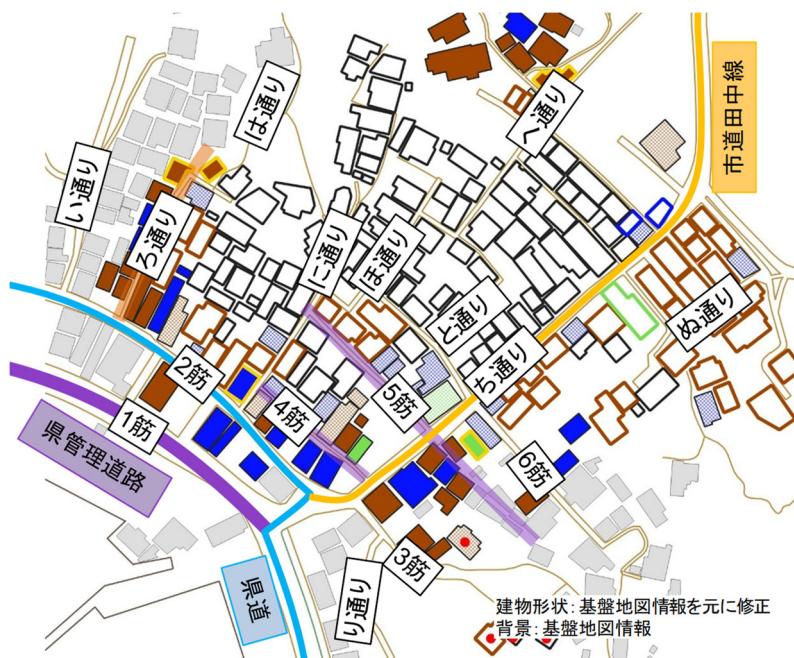
図 6.2 通り及び筋の記号・番号⁴⁻²⁾

以下では赤枠で示した各地区の焼け止まりの状況等について現地調査で得られた情報を整理する。なお、図中の()で示す数字がそれぞれ以下の見出し番号に対応する。また、図6.2に以下で参照するために便宜的につけた通り及び筋の記号・番号を示す。

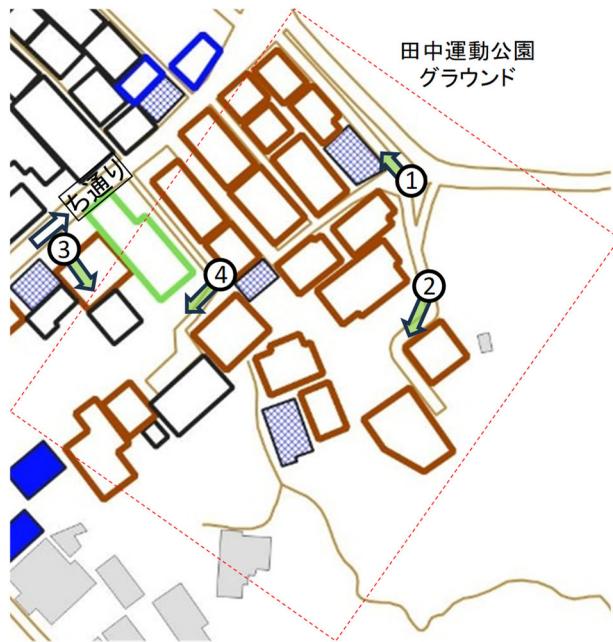
図 6.5 東側市街地端の様子

東側市街地端の焼け止まり付近の拡大図と写真撮影地点①～④を図 6.5 に示す。

写真 6.6 中の建物の北東面（写真右側）が道路擁壁となっている。道路のさらに北東側は広いグラウンド（田中運動公園グラウンド）であり付近には建物が無かったことから当該道路で焼け止まっている。

写真 6.7（地点②）は図 6.5 に示す地点①より小高くなつた箇所であり、この付近にあつた建物は焼失しており、市街地の端まで焼失している。焼失した建物の背後（写真奥）は山林となっており、樹木の一部が焼損していることが確認できた。なお、5.に示したとおり、この付近の建物は出火当日 19 時半ごろまでに発生した付近への飛び火により焼損したと考えられる。

写真 6.8 の手前側建物が焼失しているとともに、小高い箇所にある建物にも延焼が及んでいるが、周囲には他の建物がなく、背後は山林であったことから当該箇所で焼失区域の境界を形成している。

写真 6.9 の左側が山側となり、擁壁も見られるが、擁壁上には建物がなかつたことから、写真中の左側の建物で焼け止まっている。

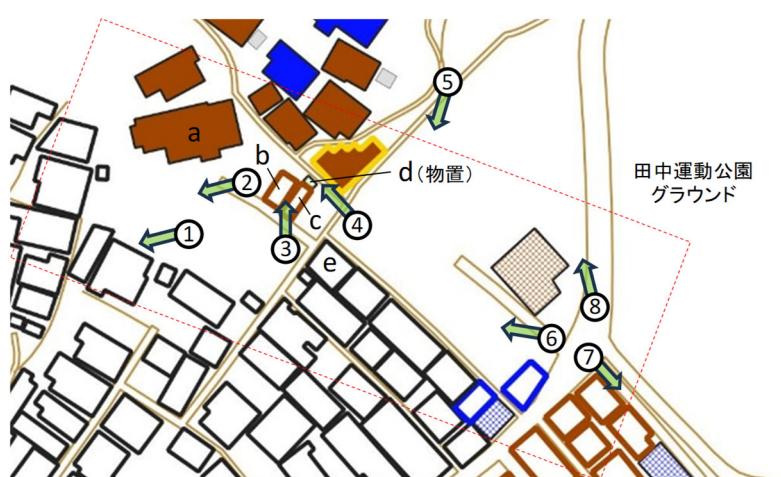
図 6.6 北方面の焼け止まり状況

北側焼け止まり線付近の拡大図と写真撮影地点①～⑧を図 6.6 に示す。

建物 a の南側前面は空地になっており焼損建物からやや隔てられている(写真 6.10、6.11)。

地点③ (写真 6.12) ④ (写真 6.13) 付近では、木造建物 (b、c (建物 c は火災前に除却されていた可能性がある)) とスチール製の物置 (d) が焼けているが、周囲は比較的開けており、南東側にある最も近い全焼建物 (e) からは 8m ほど離れている。スチール製物置の北

には近くに建物があるが対向する壁面に目立った焼損は確認できない。

地点⑤（写真 6.14）はソーラーパネルが設置されている旧佐賀関幼稚園があった場所であり、広い空間が確保されており、その南側にも建物除却跡の空地（地点⑥（写真 6.15））がある。

地点⑦（写真 6.16）の左側及び地点⑧（写真 6.17）の右側は田中運動公園グラウンドで焼け止まっている。

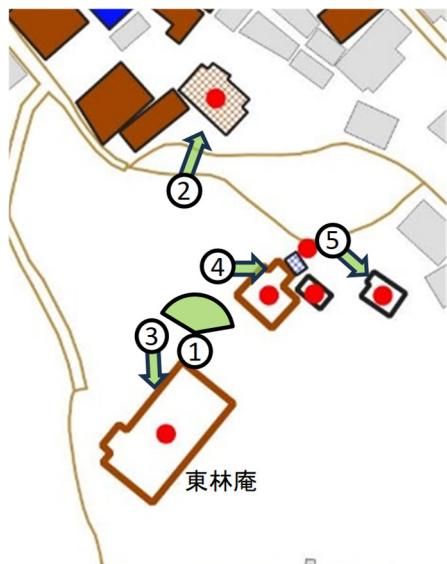
図 6.7 東林庵周辺の様子

東林庵周辺の拡大図と写真撮影地点①～⑤を図 6.7 に示す。

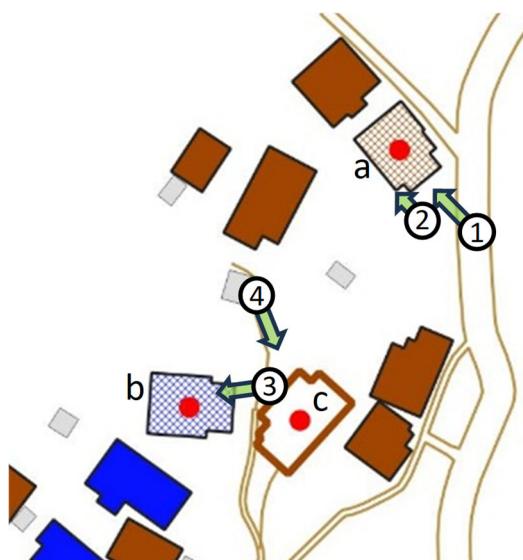
図 6.8 北側山沿いの様子

北側山沿いの拡大図と写真撮影地点①～④を図 6.8 に示す。
